## Antwerpse Steenweg 17 (Lochristi, Oost-Vlaanderen)

Projectcode landschappelijk bodemonderzoek: 2020I128

ARCHEOLOGIENOTA

LANDSCHAPPELIJK BODEMONDERZOEK (FASE 1)

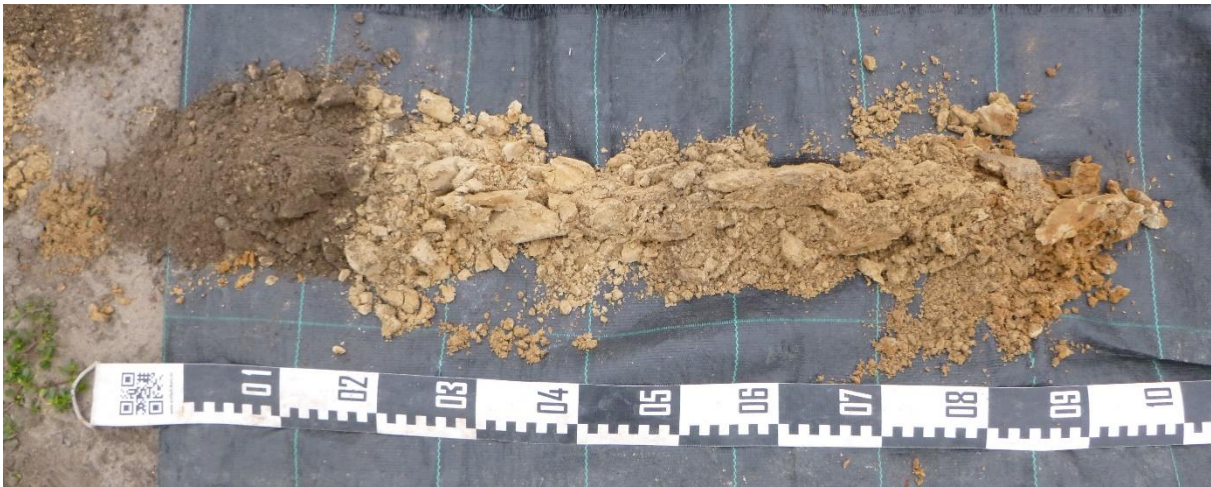
**Figuur 5: Overzichtsfoto van boring BP1, uitgelegd van links naar rechts.**

De maaiveldhoogte van dit boorpunt bedraagt 7.96 m TAW. De omgeving van deze boring is braakliggend.

Tussen het maaiveld en 15 cm-mv was er een donkerbruin bouwvoor aanwezig. Het sediment bestond uit humeus, zeer fijnkorrelig zand waarin puin zichtbaar was.

Vanaf 15 cm-mv werd de onverstoorte moederbodem aangetroffen. Tussen 15 cm-mv en het einde van de boring (100 cm-mv) kon de moederbodem omschreven worden als zeer fijnkorrelig zand. Bovenaan had het sediment een beigegele kleur en vertoonde het een lichte

aanwezigheid van roest. Vanaf 80 cm-mv was er meer roest aanwezig en had het zand een oker kleur.

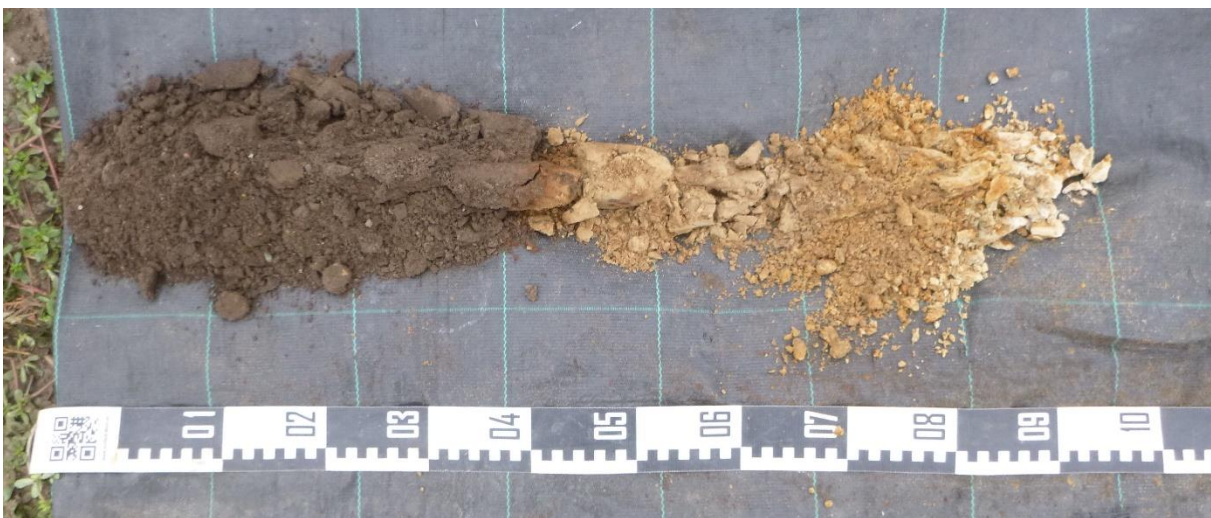
**Figuur 6: Overzichtsfoto van boring BP4, uitgelegd van links naar rechts.**

De maaiveldhoogtes van boorpunten BP2, BP3, BP4 en BP5 bedragen respectievelijk 8.07, 7.95, 8.05 en 7.79 m TAW. De omgeving van al deze boringen is braakliggend.

In boringen BP2 en BP5 was er tussen 0 en 10 cm-mv een toplaag aanwezig die was opgebouwd uit zeer veel puin en donkerbruin tot beige zand. Hieronder, en in boringen BP3 en BP4 vanaf het maaiveld, was er tot op 25 à 50 cm-mv een donkerbruine bouwvoor met een lichte puinconcentratie aanwezig. Het sediment was opgebouwd uit zeer fijnkorrelig zand en was goed humeus. Vervolgens was er in alle boringen een dunne aanrijkingslaag zichtbaar. In boringen BP2 en BP5 ging het om een aanrijking van ijzer, in boring BP3 en BP4 om een aanrijking van zowel ijzer als humus.

Vanaf ca. 40 à 60 cm-mv werd de onverweerde moederbodem aangetroffen. Tot op het einde van de boring (100 cm-mv) kon deze moederbodem omschreven worden als fijnkorrelig zand met een beige(gele) kleur. Het sediment vertoonde een lichte (tot lokaal sterkere) aanwezigheid van roest.

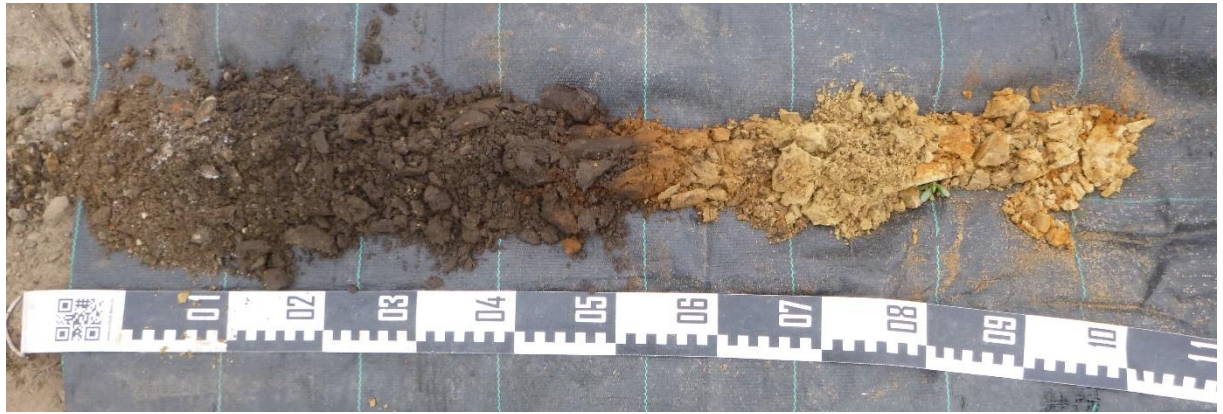
**Figuur 7: Overzichtsfoto van boring BP5, uitgelegd van links naar rechts.**
