# Nota Poperinge Ieperstraat 216

## Verslag van Resultaten

Projectcode bureauonderzoek: 2018E196

Locatiegegevens: West-Vlaanderen, Poperinge, Ieperstraat 216

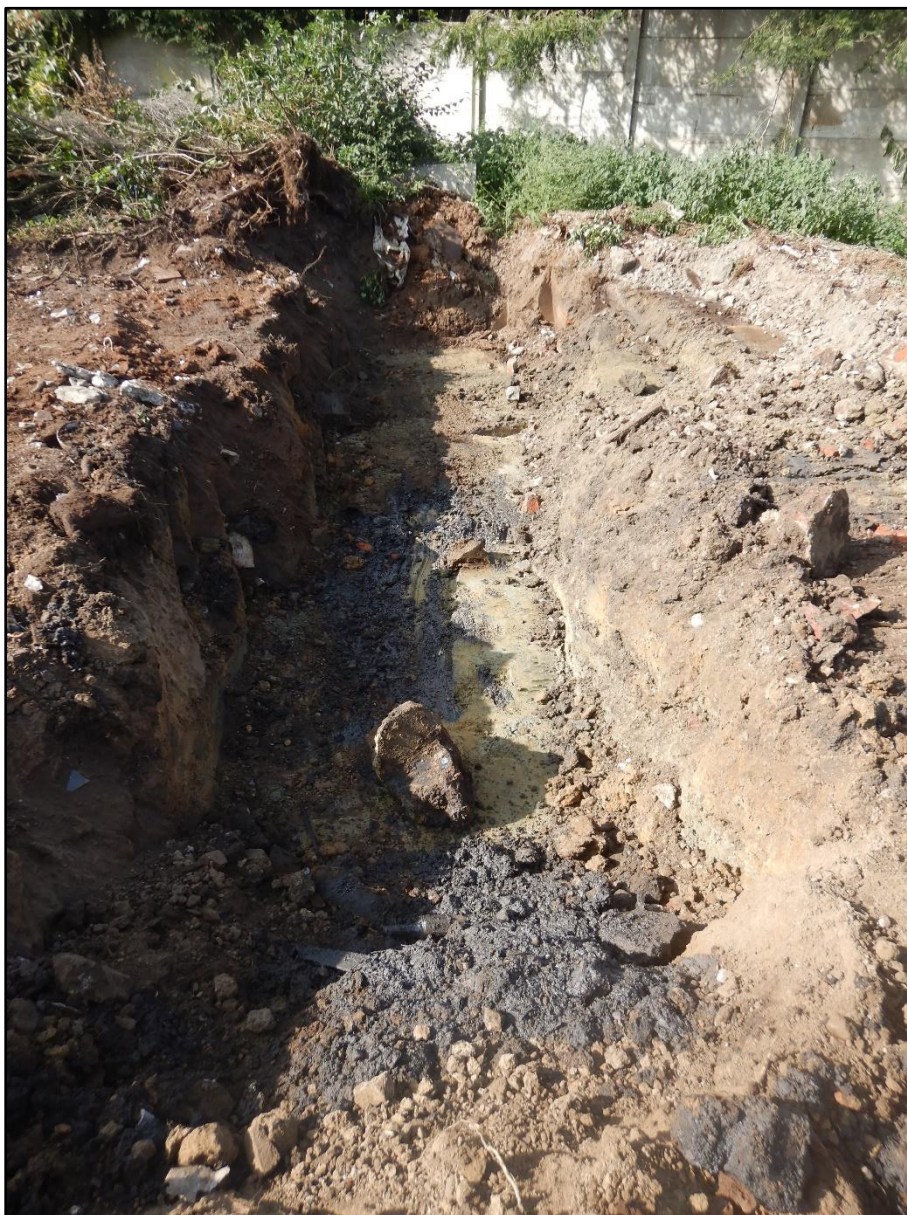
**Figuur 4** Uitgraving een creosoot-citerne.

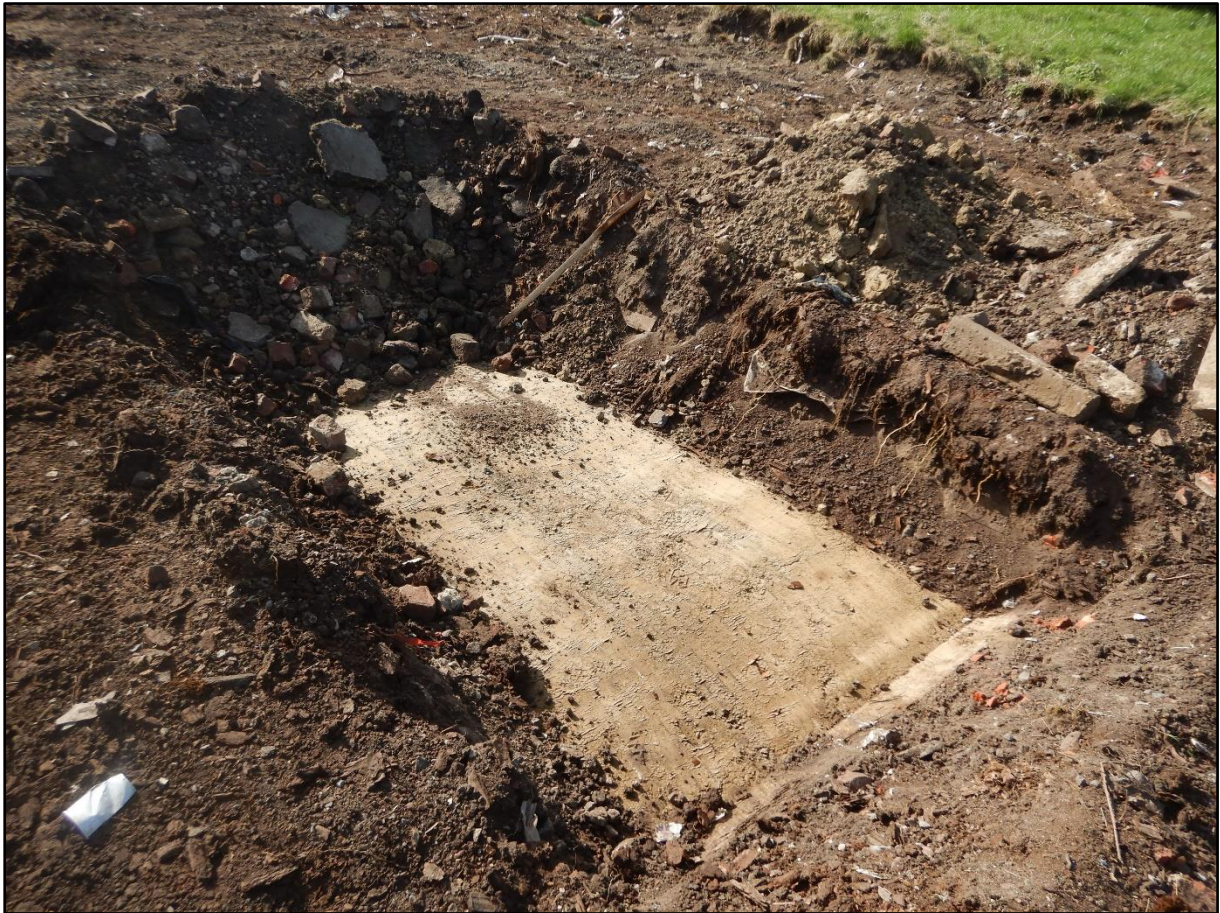
Verspreid op het terrein waren diverse testputten uitgegraven ter nazicht en monitoring van de vervuiling en sanering. Deze putten waren aangelegd tot in de C-horizont, tot waar de sanering zal gebeuren. Aan de straatzijde, in het zuiden van het plangebied, bevond de top van deze C-horizont zich op ca. 80cm diepte, in het noorden van het terrein was deze reeds op 20cm onder het maaiveld gelegen. Erboven bevond zich een pakket vervuilde grond, dat dus in dikte afneemt naar het noorden toe. Dit pakket kan als één verrommelde laag aanzien worden, met daarin diverse afvalmaterialen zoals plastic, glas, puin, asbest, ... en doorsneden door diverse kelders, citernes voor creosoten, funderingen van de 20<sup>ste</sup>-eeuwse bebouwing, boomstronken, enz. De sanering heeft betrekking op deze vervuilde laag en een deel van de C-horizont eronder. Deze wordt weggegraven en nadien terug aangevuld met steriele grond.

Figuur 5 Testput uitgegraven tot ca. 30cm in de C-horizont.

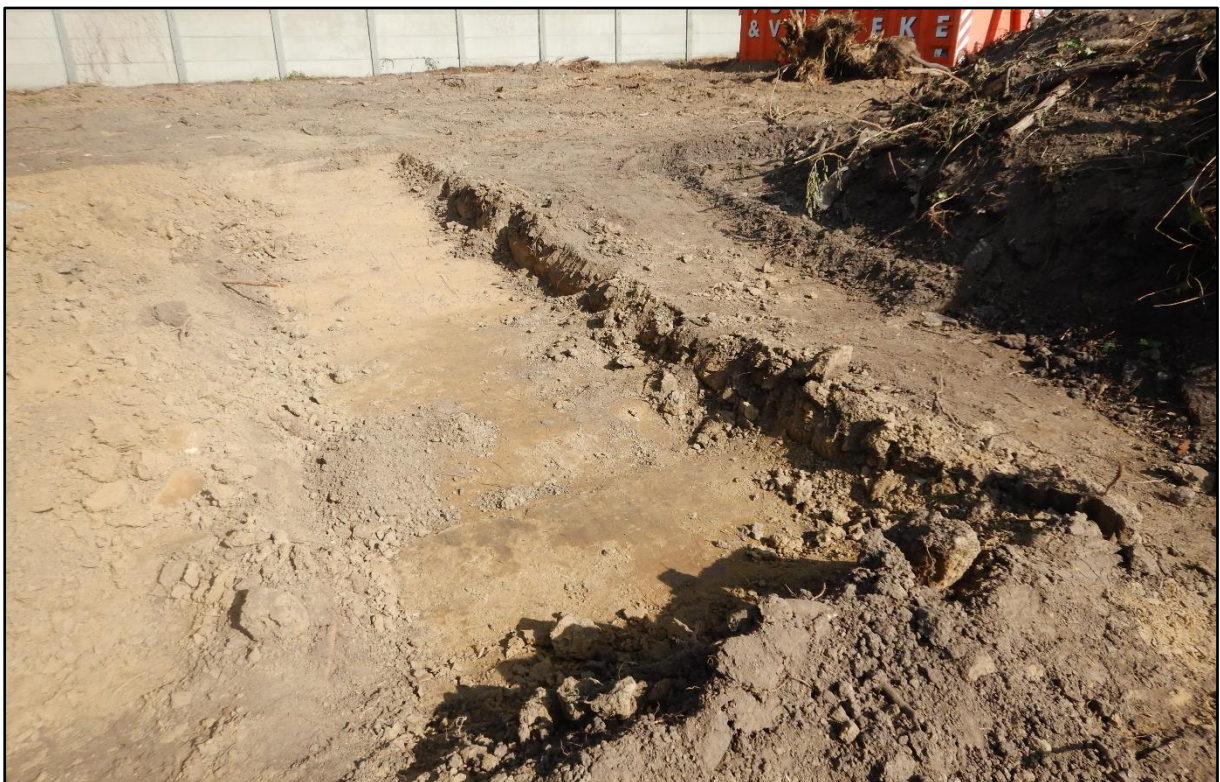
Figuur 6 Testput in het noorden van het plangebied met C-horizont ondiep onder het maaiveld.

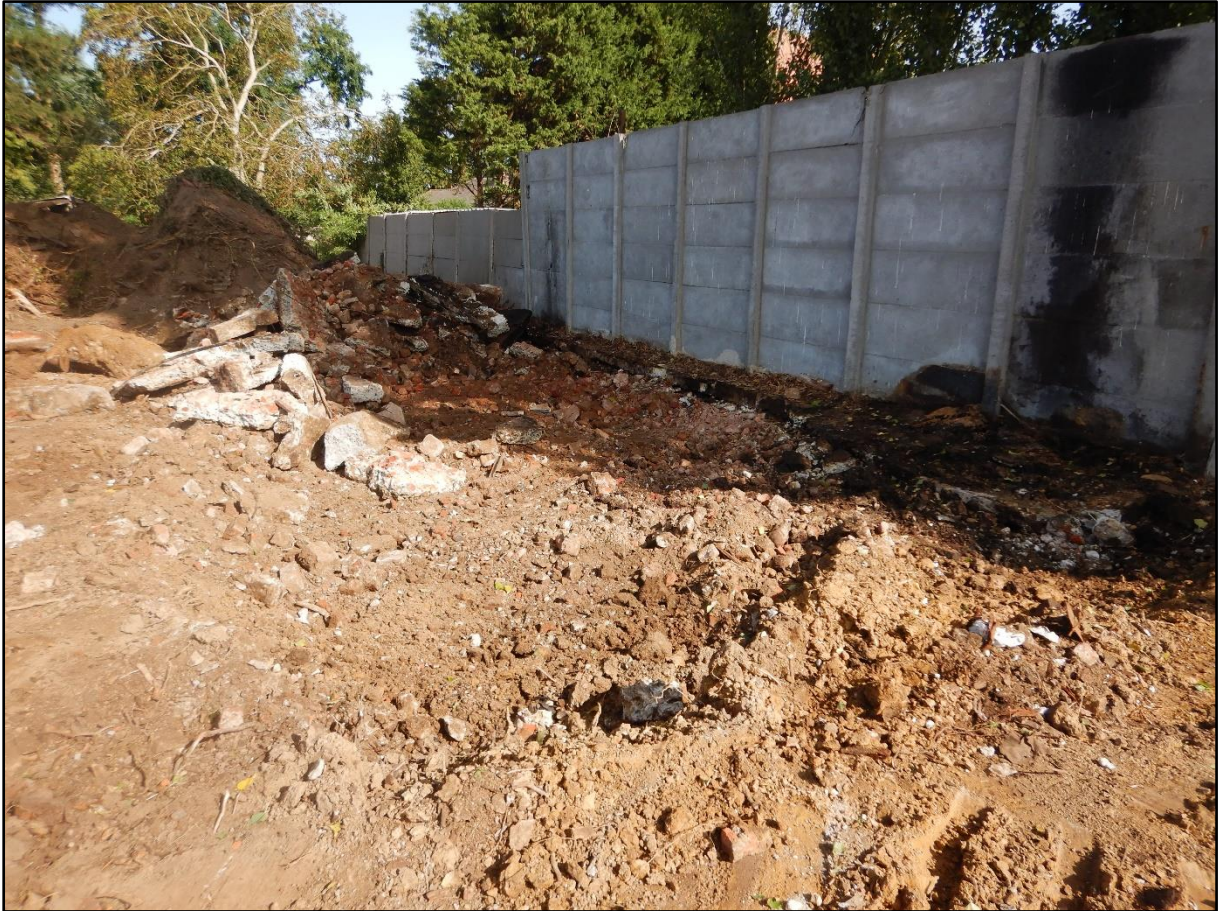
Er was een scherpe overgang tussen deze vervuilde, zwarte laag en de onderliggende gelige C-horizont. De Lca-bodem (matig droge zandleembodem met textuur B horizont) die hier afgaande op de bodemkaart kon verwacht worden, was niet meer te herkennen. Het ontbreken van de B-horizont, de scherpe overgang tussen de vervuilde laag en de C-horizont, de wisselende diepte van de C-horizont, de diverse recente verstoringen die dieper in de C-horizont dringen, tonen aan dat er op het terrein reeds aanzienlijke grondwerken hebben plaatsgevonden die een eventueel archeologisch niveau volledig hebben verstoord.

Figuur 7 Verstoorde, puinrijke zone in het noordoosten van het plangebied.

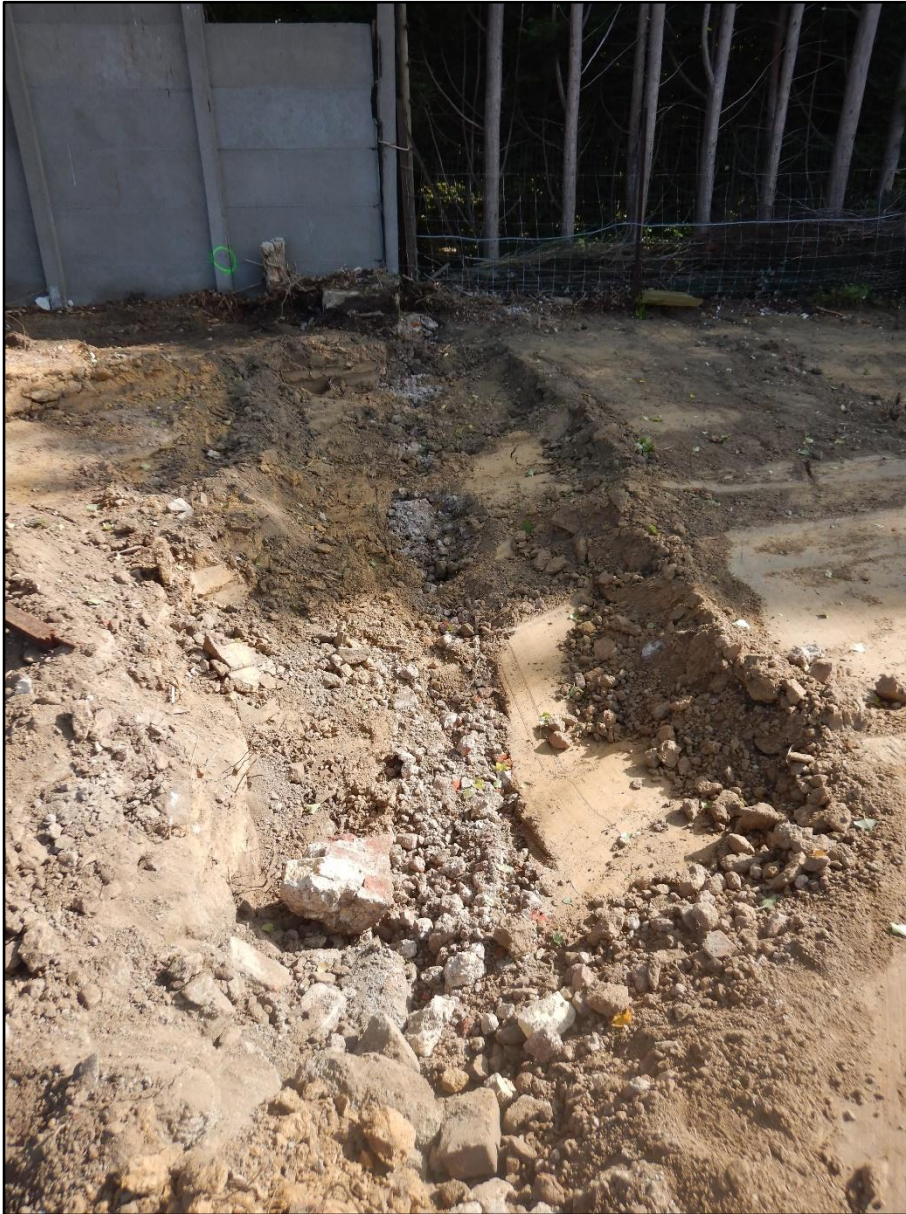
**Figuur 8** Fundering uitgegraven tot diep in de C-horizont, die hier bijna dagzoomt.

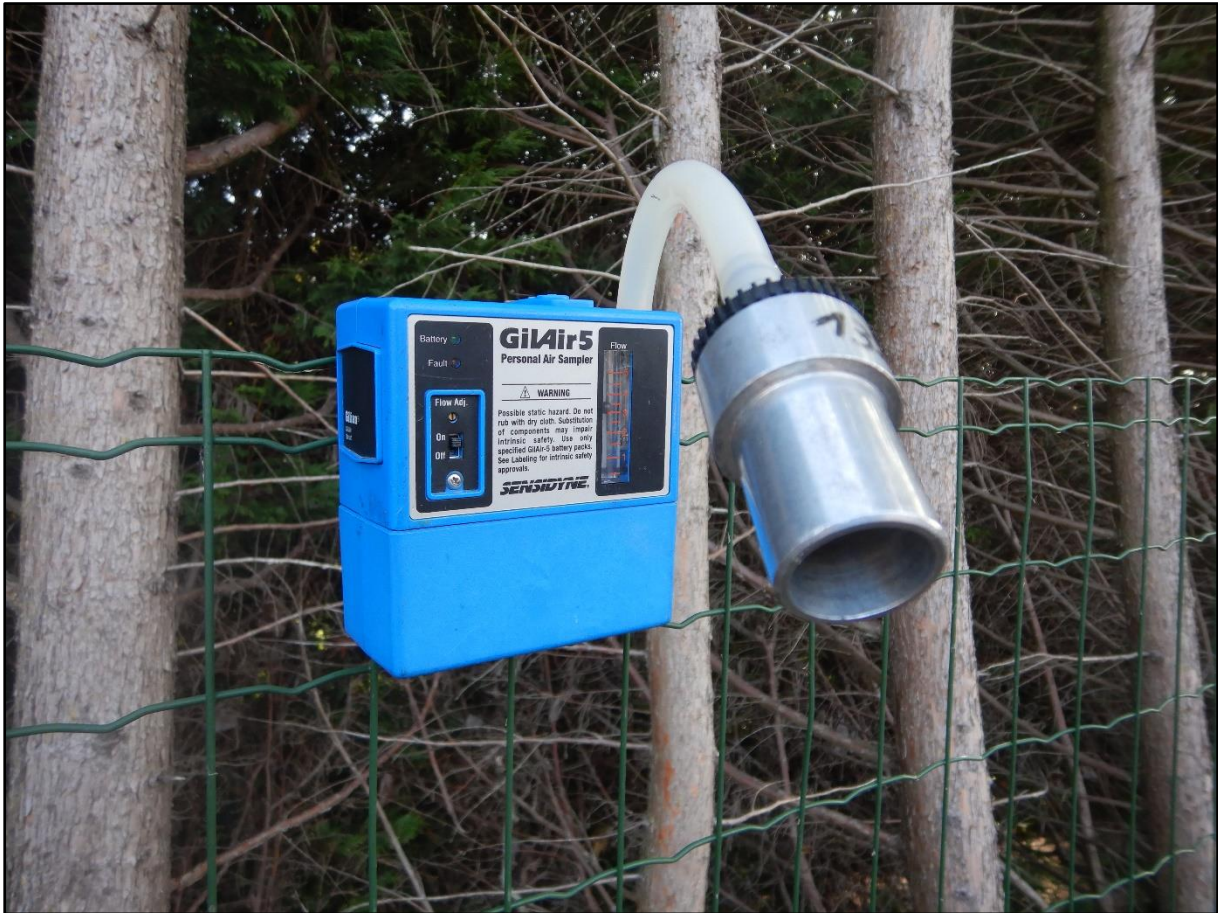
Hieronder worden de foto's van het terreinbezoek afgebeeld. Het was niet mogelijk, niet veilig en niet relevant om in de testputten af te dalen om detailfoto's te nemen of bijkomende registraties zoals profieltekeningen te maken. De aanwezige vervuiling met asbest, creosoten (een kankerverwekkend, industrieel houtbeschermingsmiddel dat tegenwoordig niet meer mag gebruikt worden), PAK's, zware metalen, enz. zorgde er bovendien voor dat een te lange inspectie op het terrein ernstige gezondheidsrisico's met zich meebracht. Zo waren er bvb. 3 asbestmonitors op het terrein aangebracht om de concentratie van asbestdeeltjes in de lucht te monitoren.

Figuur 9 Eén van de 3 asbestmeters op het terrein.
