## Archeologienota: Het archeologisch vooronderzoek van de verkaveling “Egelsberg” te Maaseik

**Kessel-Lo, 2016**  
**Studiebureau Archeologie bvba**

### 2.1.2 Microreliëf en bodem

## 2.2 Assesmentrapport

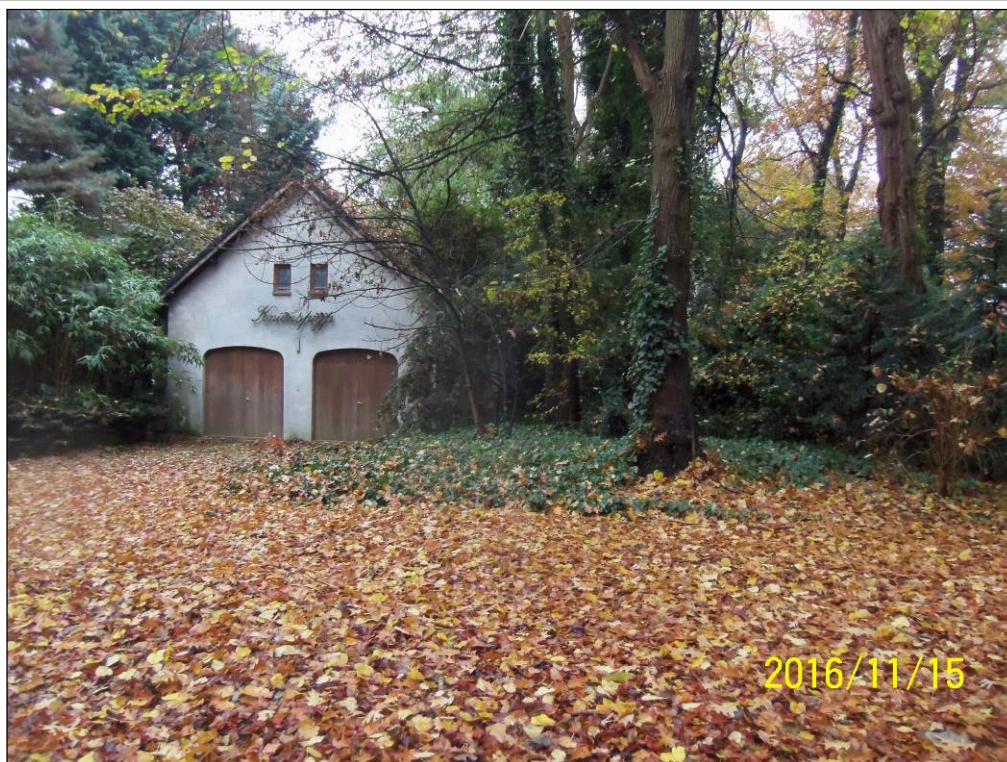
Fig. 2.2: Zicht op een deel van het moeilijk toegankelijk gebied, genomen op de locatie van boring 13 naar het zuidoosten toe.

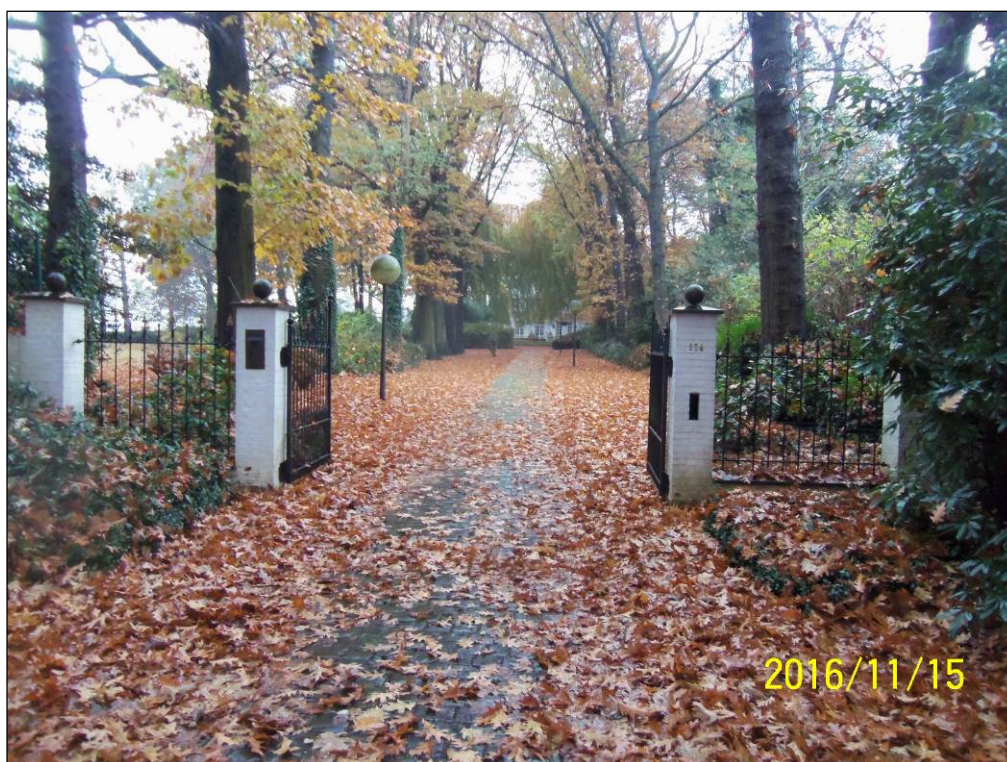
Fig. 2.3: Zicht op de oprijlaan met in de verte een woning.

Het onderzoeksgebied ligt tussen de 33 m en 36,29 TAW. De zuidelijke helft van het terrein ligt beduidend lager dan de noordelijke helft. Het betreft hier een parklandschap, gecreëerd door de mens, en er zijn enkele reliëfvormen die in het oog springen (fig. 2.1). Ten eerste is er de wal in het zuidelijke gedeelte. De eigenaar van de villa op het domein vertelde tijdens het veldwerk<sup>24</sup> dat deze is opgeworpen met materiaal van de uitgegraven vijver. Deze vijver werd dan weer in een latere fase opgevuld (iets wat later zal blijken uit de boorresultaten van boringen 3,6 en 7). Ten tweede zijn er in het hoger gelegen deel enkele uitspringende reliëfvormen die te maken hebben met de vestiging van de woongelegenheden. Het terrein is dus vrij sterk aangeroerd in sommige delen. Dit gaat gepaard met lokale verstoringen (de nu gedempte vijver) en lokale ophogingen (woongelegenheden). Een deel van het terrein, in het oosten, was moeilijk toegankelijk voor boringen door een dichte begroeiing (fig. 2.2). Ook enkele verhardingen (zoals de toegangsweg) en bebouwing (de villa) maakten boringen op die locaties onmogelijk (fig. 2.3).

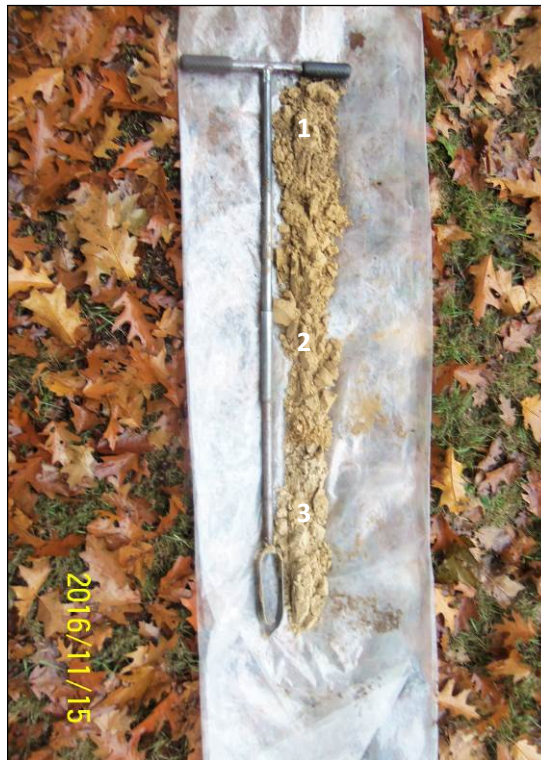
Boring 3

**Projectcode:** 2016 L 76  
**Datum:** 15/11/2016  
**Type:** Landschappelijk onderzoek  
**Type boor:** Edelmanboor, 7 cm Ø  
**Techniek:** Manueel

0-20 cm: Ah: lemig zand; geelachtig lichtbruin (2,5Y 6/4); diffuse ondergrens,

20-80 cm: HTM/C: lemig zand; geel (2,5Y 7/6); diffuse ondergrens,

80-125 cm: HTM/C: lemig zand; bleekbruin (2,5Y 8/2).

Het onderzoeksgebied is vrij sterk aangeroerd, namelijk verstoord door afgraving en bewaard door ophoging. Vooral in het deel rond de vijver is sterk aangeroerd, boringen 3,6 en 7 zijn daar een duidelijk voorbeeld van (fig. 2.5). Opmerkelijk is hier het atypisch beeld van een vulling. Ze bestaat uit materiaal dat doet denken aan de C horizont en waarvan men kan denken dat het geheel is afgegraven. De eigenaars vertelden echter ter plaatse dat dit materiaal van een andere plaats werd aangevoerd. Het gaat hier om een **A – C** profiel (regosol) dat is gevormd in recent aangevoerd materiaal. Dit bewijst dat boringen geen uitsluitsel kunnen geven over de herkomst en de kleur van het materiaal die deel uitmaken van een vulling. Door de eigenaars kon een exact beeld worden opgemaakt van de historiek.

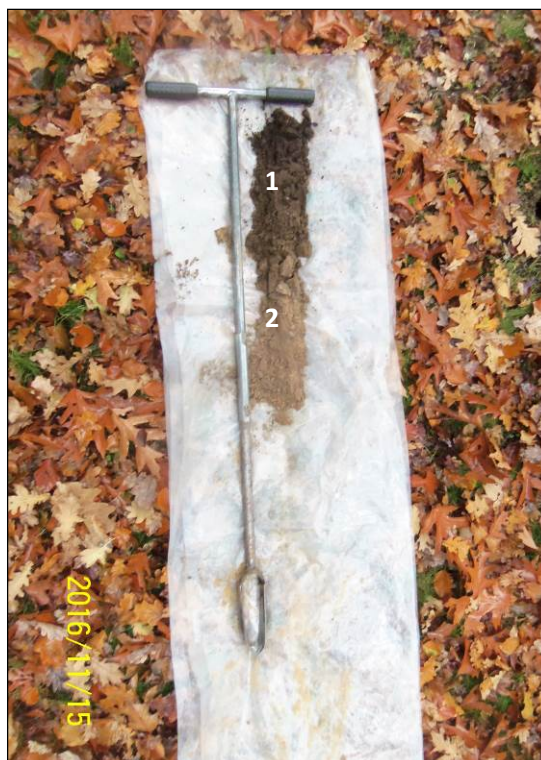
Boring 4

**Projectcode:** 2016 L 76  
**Datum:** 15/11/2016  
**Type:** Landschappelijk onderzoek  
**Type boor:** Edelmanboor, 7 cm Ø  
**Techniek:** Manueel

0-40 cm: Ap/Ah: lemig zand; zwart (10YR 2/1); diffuse tot scherpe ondergrens,

40-65 cm: HTM/Ap: lemig zand; zeer grijsachtig donkerbruin (10YR 3/2).

Boringen 4 en 5 zijn ook vergraven gronden maar dan weer met een ander beeld (fig. 2.5). Boring 4, daar werd meerdere keren op puin gestoten en boring 5 geeft het beeld van een vergraven bodem.

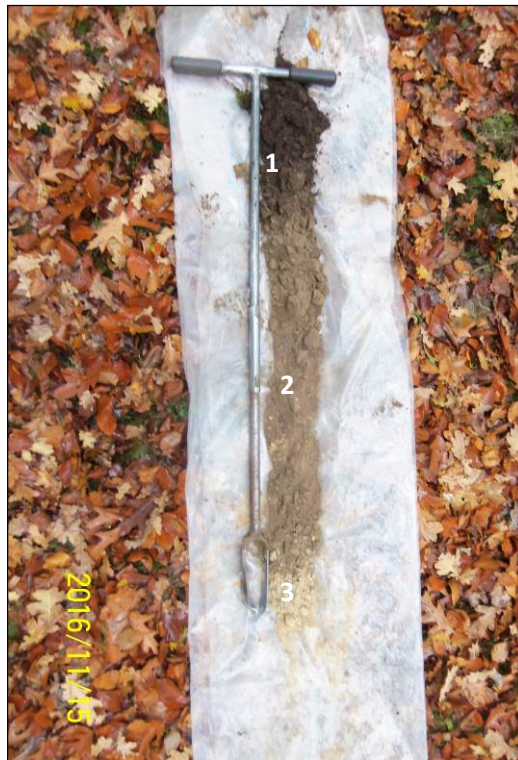
Boring 5

**Projectcode:** 2016 L 76  
**Datum:** 15/11/2016  
**Type:** Landschappelijk onderzoek  
**Type boor:** Edelmanboor, 7 cm Ø  
**Techniek:** Manueel

0-35 cm: Ap/Ah: lemig zand; zwart (10YR 2/1); diffuse tot scherpe ondergrens,

35-118 cm: HTM/Ap: lemig zand; zeer grijsachtig donkerbruin (10YR 3/2); diffuse tot scherpe ondergrens,

118-125 cm: C: lemig zand; bleekbruin (2,5Y 8/2).

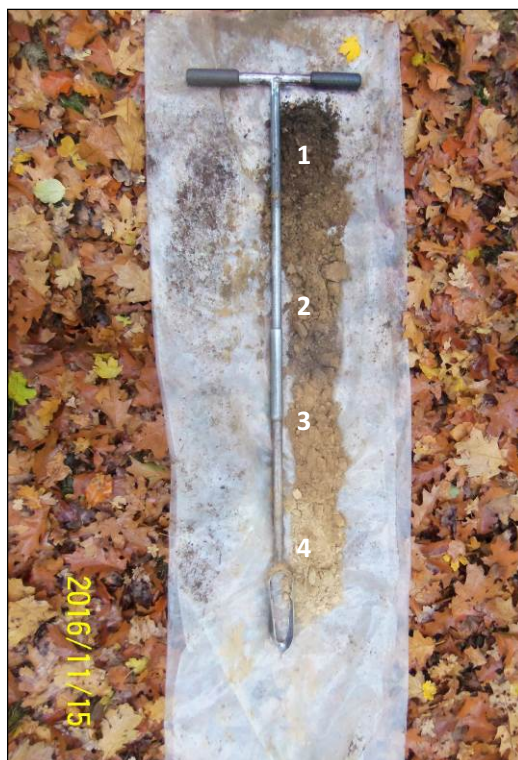
Boring 11

**Projectcode:** 2016 L 76  
**Datum:** 15/11/2016  
**Type:** Landschappelijk onderzoek  
**Type boor:** Edelmanboor, 7 cm Ø  
**Techniek:** Manueel

0-20 cm: Ap/Ah: lemig zand; zwart (10YR 2/1); diffuse tot scherpe ondergrens,

20-65 cm: Ap/Ah: lemig zand; zeer grijsachtig donkerbruin (10YR 3/2); scherpe ondergrens,

63-100 cm: B: lemig zand; geelachtig bruin (10YR 5/8); scherpe ondergrens,

100-125 cm: C: lemig zand; bleekbruin (2,5Y 8/2).

Ten tweede zijn de bodems met een weinig duidelijke kleur B horizont (Sbb bodemtypes), zeker nog te herkennen in de profielen. Over het algemeen gaat het over een horizont die lichtbruin is en via een gele BC horizont overgaat in een veel blekere C horizont. Het is niet uitgesloten dat deze op de bodemkaart als het grovere deel werd gekarteerd (...z). Het profiel is hier overwegend **HTM/Ah – HTM/Ap – B – BC – C**. Ter illustratie hiervan zijn de boorbeschrijvingen van boring 11 en 13 opgenomen in dit assessmentverslag<sup>33</sup>.

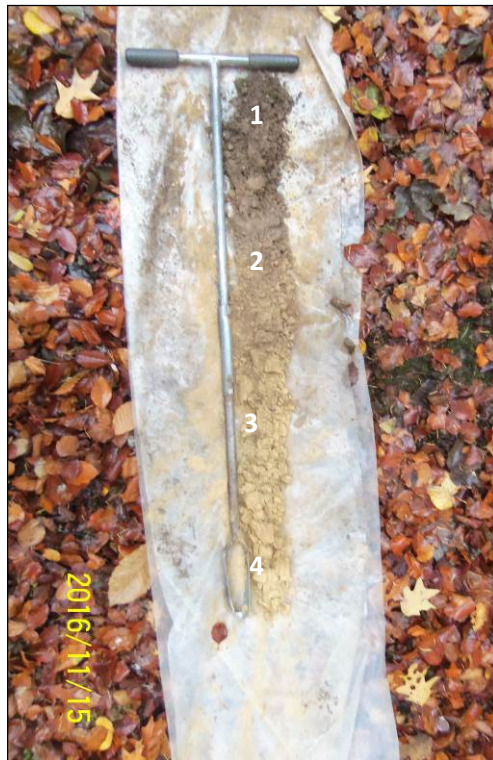
Boring 13

**Projectcode:** 2016 L 76  
**Datum:** 15/11/2016  
**Type:** Landschappelijk onderzoek  
**Type boor:** Edelmanboor, 7 cm Ø  
**Techniek:** Manueel

0-30 cm: Ap/Ah: lemig zand; zeer grijsachtig donkerbruin (10YR 3/2); diffuse tot scherpe ondergrens,

30-70 cm: Ap: lemig zand; geelachtig lichtbruin (10YR 6/4); scherpe ondergrens,

70-115 cm: BC: lemig zand; bleekbruin (2,5Y 7/3); diffuse ondergrens,

115 – 125 cm: C: lemig zand; bleekbruin (2,5Y 8/2).

In het oosten van het terrein bestond er een slechte toegankelijkheid voor het zetten van boringen door een dichte begroeiing en bebouwing met bestrating. De ene boring die daar wel kon worden gezet, sluit aan bij het gedeelte van het terrein met de gedeeltelijk bewaarde B horizont.

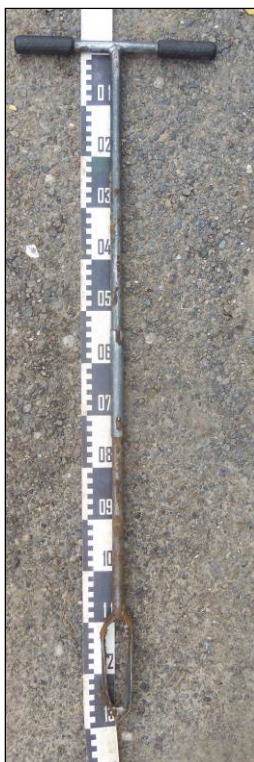
Figuur 1: Geijckte Edelmanboor.

De boringen zelf gebeuren met de Edelmanboor met een boorkopdoorsnede van 7 cm. Hiermee kan tot 125 cm diep worden geboord, wat voor het overgrote deel voldoende is om de boorresultaten in functie van bodemintactheid degelijk te kunnen interpreteren. Om ervoor te zorgen dat de dekkingsgraad van de boringen dusdanig is dat het volstaat om voldoende gefundeerde uitspraken te doen over het geheel van het onderzochte gebied is gekozen voor een drietal boringen die regelmatig over het terrein werden verspreid in functie van het bodemgebruik en de toegankelijkheid van het terrein. Waar nodig kan met een gutsboor van 3 cm breedte aanvullend worden geboord. De gutsboor werkt immers minder verstorend en op een gaaf profiel in de guts kan een profielstudie en bijkomende interpretatie beter worden uitgevoerd. Het was niet wenselijk om de boorkern te zeven, dit in functie van de doelstelling van het landschappelijk booronderzoek (welke in een notendop het bepalen van de intactheid van de bodemgesteldheid betreft), gecombineerd met observaties te velde (na macroscopische inspectie werden geen artefacten aangetroffen in de sedimenten).

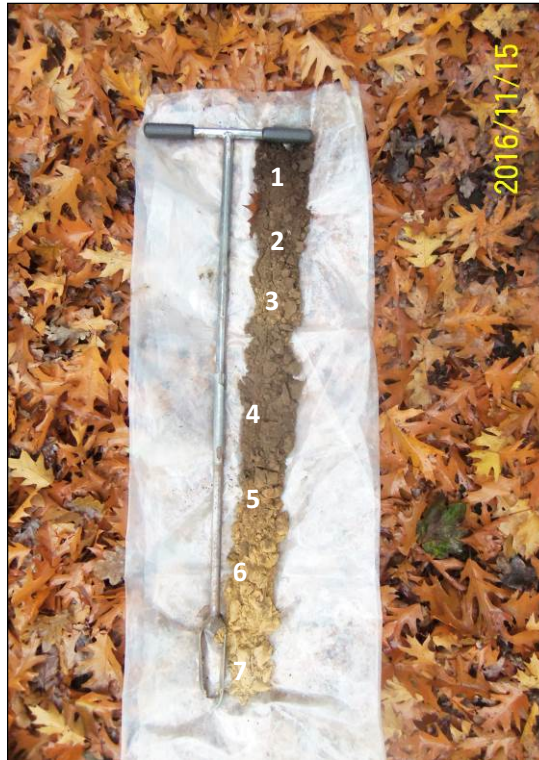
Boring 1

**Projectcode:** 2016 L 76  
**Datum:** 15/11/2016  
**Type:** Landschappelijk onderzoek  
**Type boor:** Edelmanboor, 7 cm Ø  
**Techniek:** Manueel

110-125 cm: C: lemig zand; bleekbruin (2,5Y 8/2).

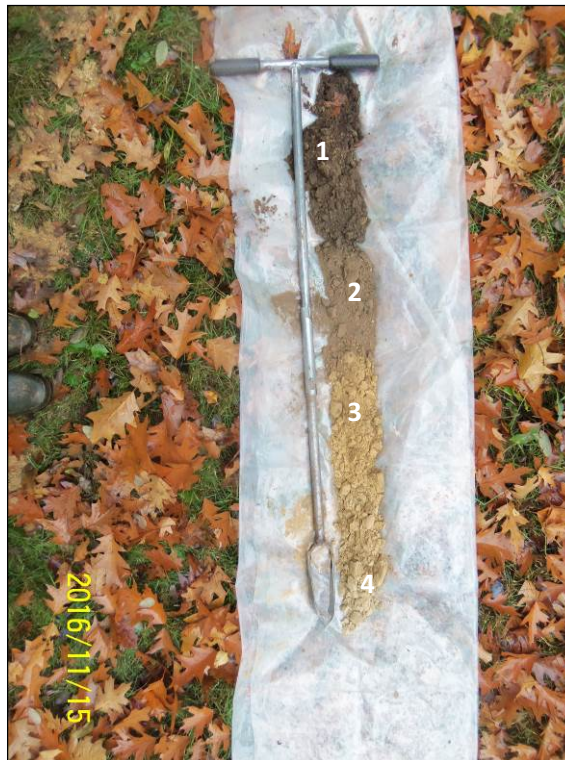
Boring 2

**Projectcode:** 2016 L 76  
**Datum:** 15/11/2016  
**Type:** Landschappelijk onderzoek  
**Type boor:** Edelmanboor, 7 cm Ø  
**Techniek:** Manueel

110-125 cm: C: lemig zand; bleekbruin (2,5Y 8/2).

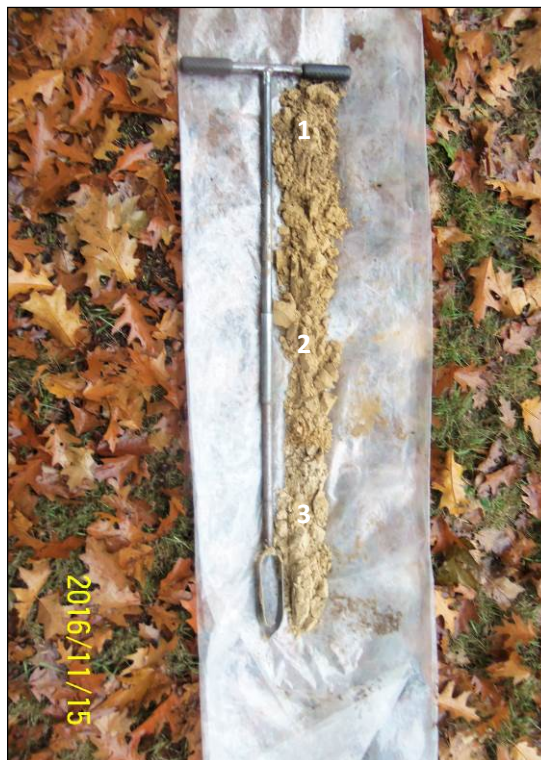
Boring 3

**Projectcode:** 2016 L 76  
**Datum:** 15/11/2016  
**Type:** Landschappelijk onderzoek  
**Type boor:** Edelmanboor, 7 cm Ø  
**Techniek:** Manueel

80-125 cm: HTM/C: lemig zand; bleekbruin (2,5Y 8/2).

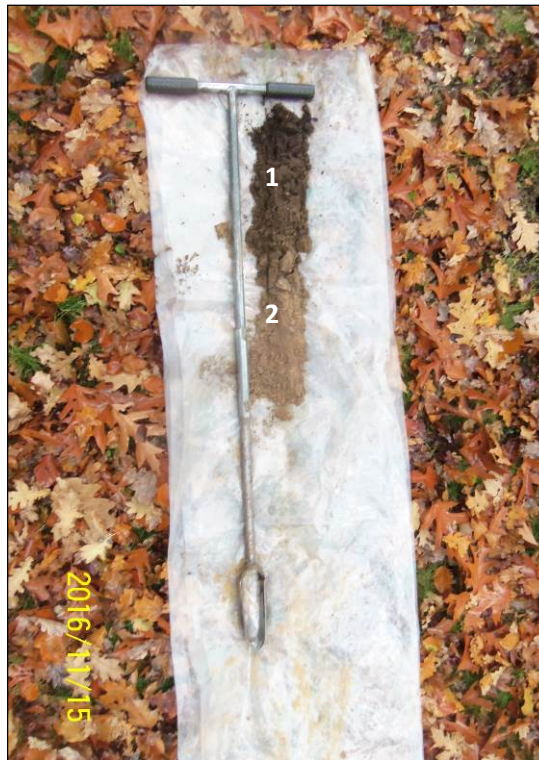
Boring 4

**Projectcode:** 2016 L 76  
**Datum:** 15/11/2016  
**Type:** Landschappelijk onderzoek  
**Type boor:** Edelmanboor, 7 cm Ø  
**Techniek:** Manueel

40-65 cm: HTM/Ap: lemig zand; zeer grijsachtig donkerbruin (10YR 3/2).

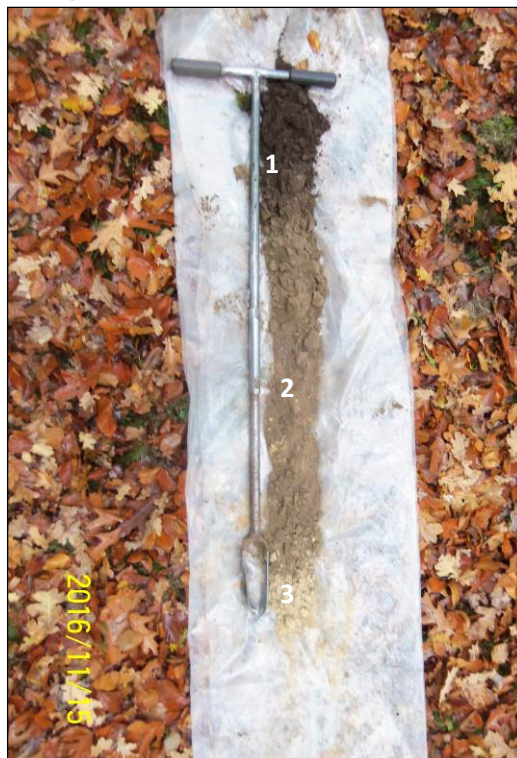
Boring 5

**Projectcode:** 2016 L 76  
**Datum:** 15/11/2016  
**Type:** Landschappelijk onderzoek  
**Type boor:** Edelmanboor, 7 cm Ø  
**Techniek:** Manueel

118-125 cm: C: lemig zand; bleekbruin (2,5Y 8/2).

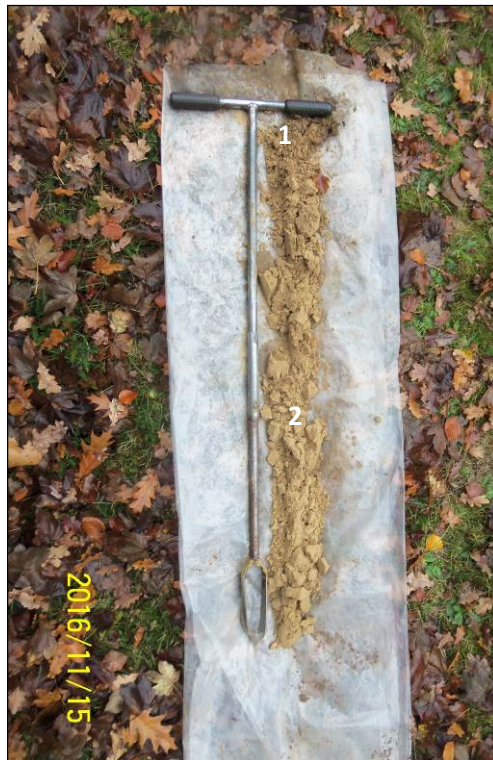
Boring 6

**Projectcode:** 2016 L 76  
**Datum:** 15/11/2016  
**Type:** Landschappelijk onderzoek  
**Type boor:** Edelmanboor, 7 cm Ø  
**Techniek:** Manueel

20-80 cm: HTM/C: lemig zand; geel (2,5Y 7/6).

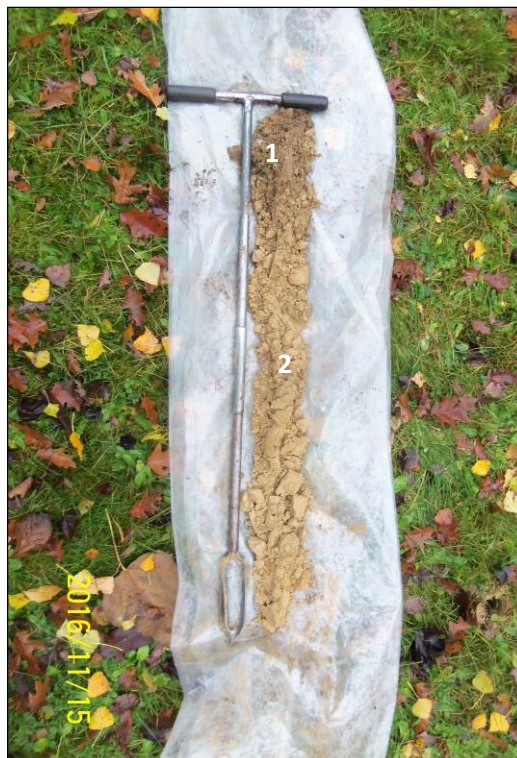
Boring 7

**Projectcode:** 2016 L 76  
**Datum:** 15/11/2016  
**Type:** Landschappelijk onderzoek  
**Type boor:** Edelmanboor, 7 cm Ø  
**Techniek:** Manueel

20-80 cm: HTM/C: lemig zand; geel (2,5Y 7/6).

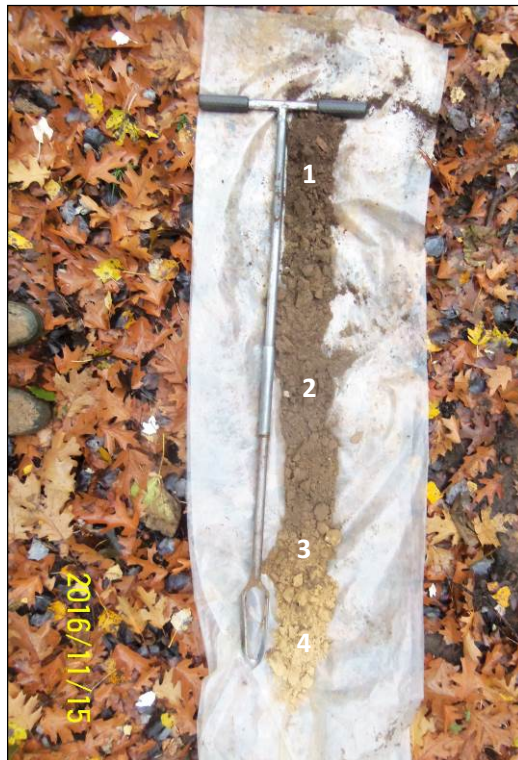
Boring 8

**Projectcode:** 2016 L 76  
**Datum:** 15/11/2016  
**Type:** Landschappelijk onderzoek  
**Type boor:** Edelmanboor, 7 cm Ø  
**Techniek:** Manueel

115-125 cm: C: lemig zand; bleekbruin (2,5Y 8/2).

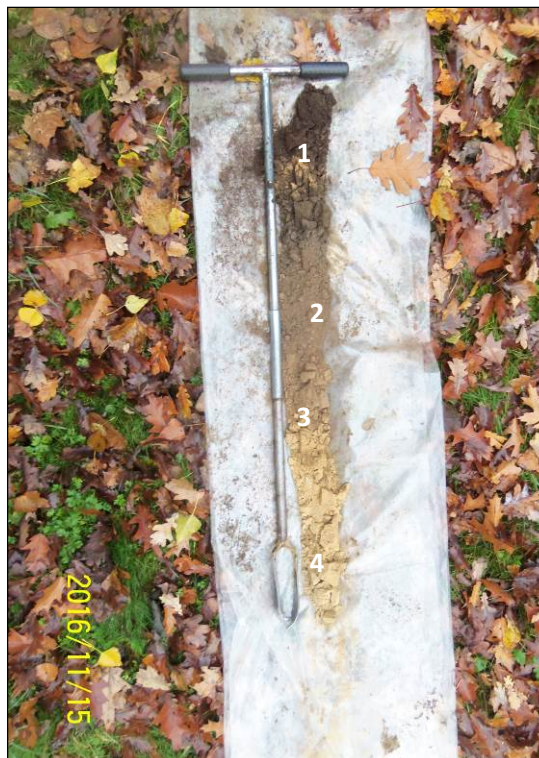
Boring 9

**Projectcode:** 2016 L 76  
**Datum:** 15/11/2016  
**Type:** Landschappelijk onderzoek  
**Type boor:** Edelmanboor, 7 cm Ø  
**Techniek:** Manueel

95-125 cm: C: lemig zand; bleekbruin (2,5Y 8/2).

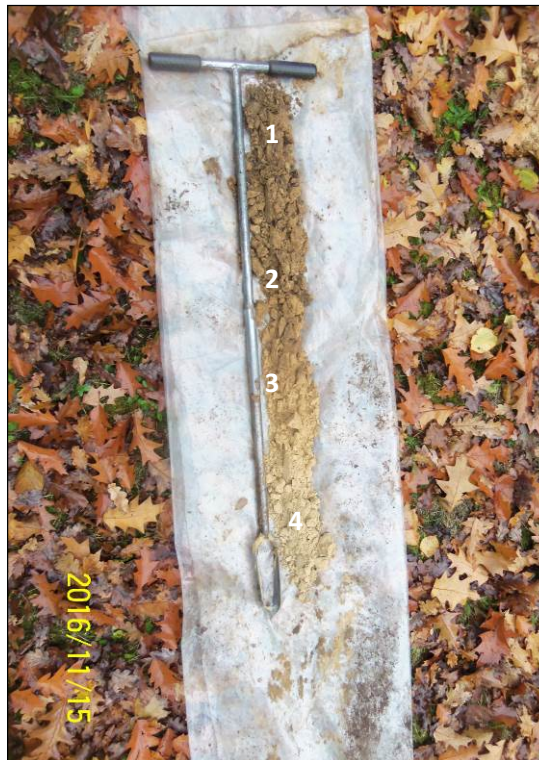
Boring 10

**Projectcode:** 2016 L 76  
**Datum:** 15/11/2016  
**Type:** Landschappelijk onderzoek  
**Type boor:** Edelmanboor, 7 cm Ø  
**Techniek:** Manueel

110-125 cm: C: lemig zand; bleekbruin (2,5Y 8/2).

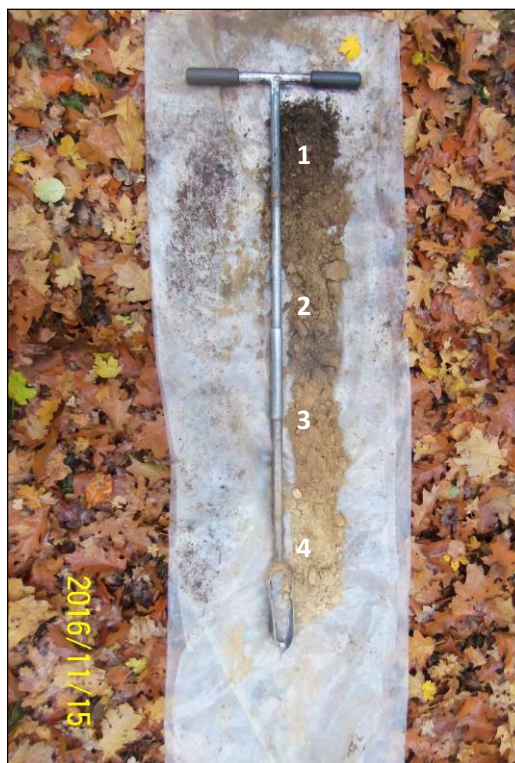
Boring 11

**Projectcode:** 2016 L 76  
**Datum:** 15/11/2016  
**Type:** Landschappelijk onderzoek  
**Type boor:** Edelmanboor, 7 cm Ø  
**Techniek:** Manueel

100-125 cm: C: lemig zand; bleekbruin (2,5Y 8/2).

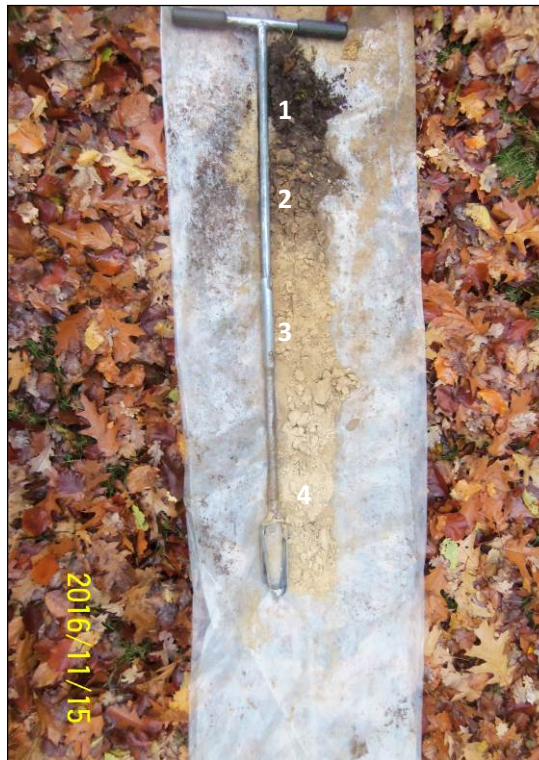
Boring 12

**Projectcode:** 2016 L 76  
**Datum:** 15/11/2016  
**Type:** Landschappelijk onderzoek  
**Type boor:** Edelmanboor, 7 cm Ø  
**Techniek:** Manueel

80-125 cm: C: lemig zand; bleekbruin (2,5Y 8/2).

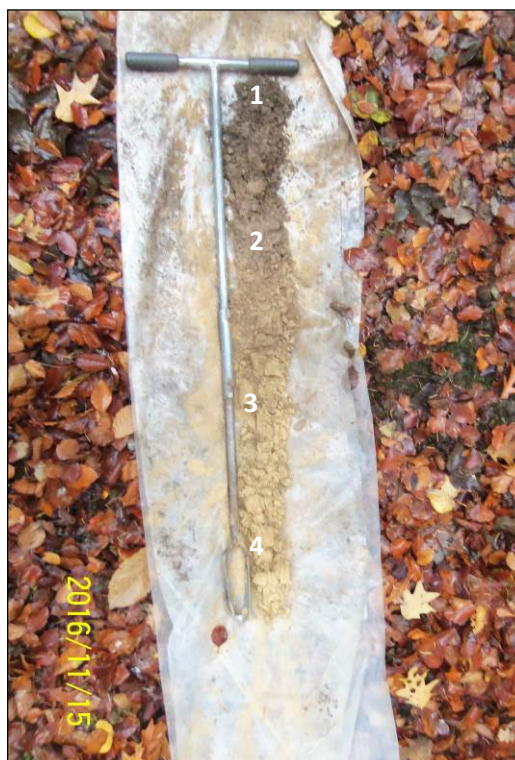
Boring 13

**Projectcode:** 2016 L 76  
**Datum:** 15/11/2016  
**Type:** Landschappelijk onderzoek  
**Type boor:** Edelmanboor, 7 cm Ø  
**Techniek:** Manueel
