Nieuwpoort- Rechteroever

Historisch
vooronderzoek a.d.h.v.
historische luchtfoto's en
loopgravenkaarten

Projectcode: 2020A197 & BAAC 2020-0132

Rapport: CHAL-rapport 94

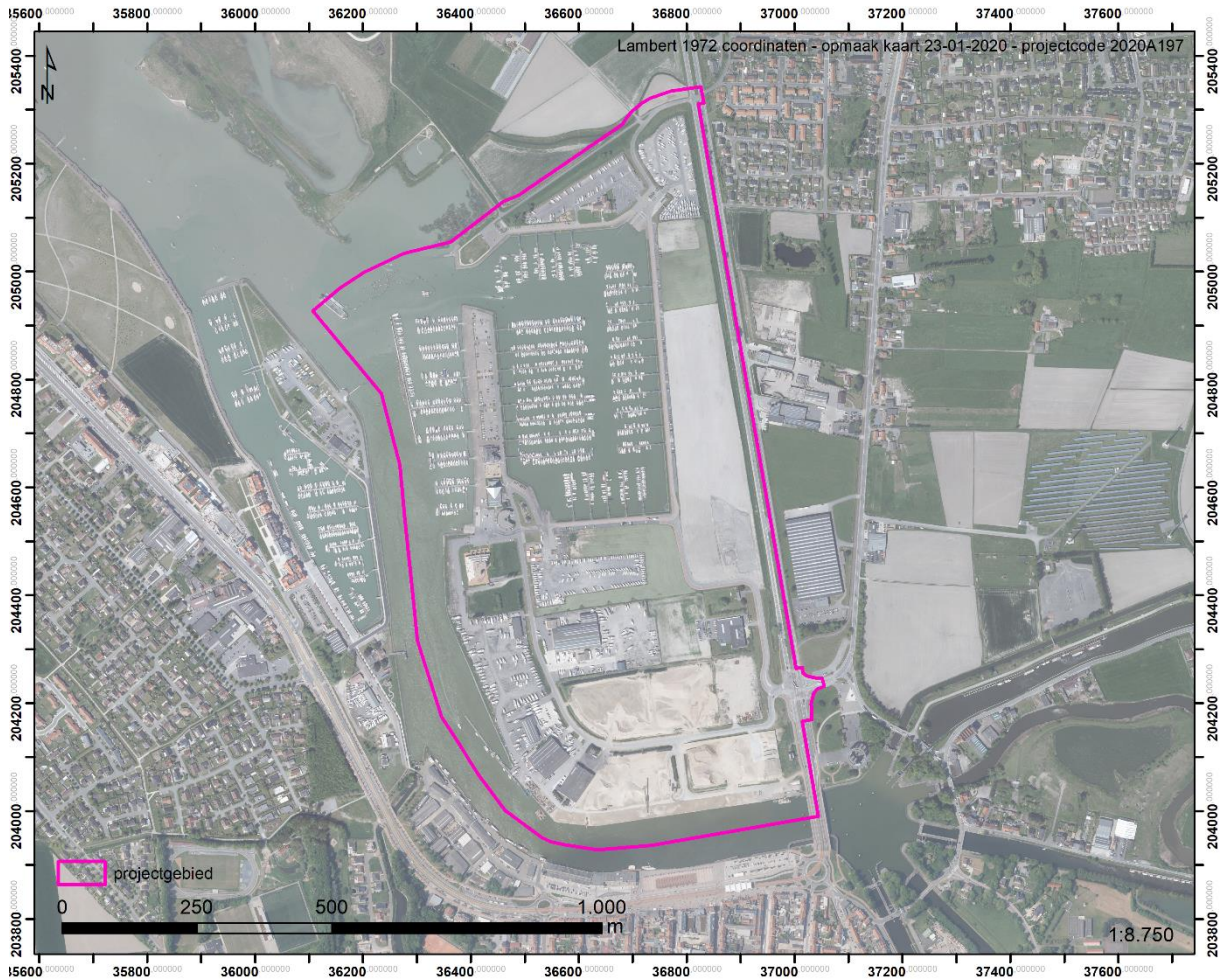
Figuur 1 Projectgebied luchtfotostudie (bron orthofoto: agiv.be)

Het projectgebied bevindt zich in Nieuwpoort en is gelegen op de rechteroever van de IJzer.

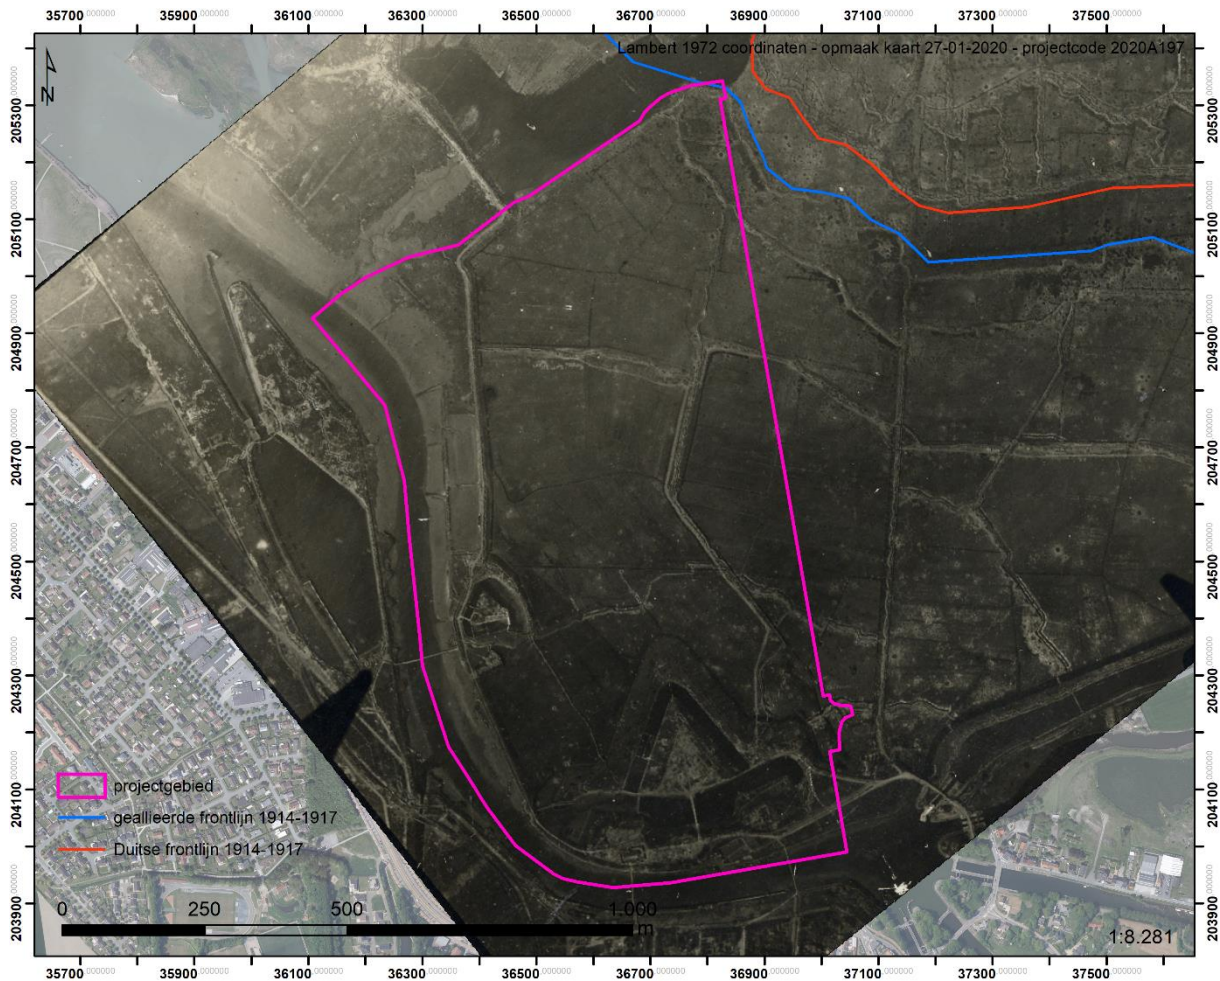
Figuur 5 Franse luchtfoto 3 mei 1917 (KLM-MRA)

landschap bewaard. Deze voormalige fortificaties werden omwille van hun strategische belang geïncorporeerd binnen het geallieerde loopgravenstelsel. Op zowel historische kaarten als luchtfoto's is deze 'Grand Redan' zeer prominent zichtbaar (Figuur 5).

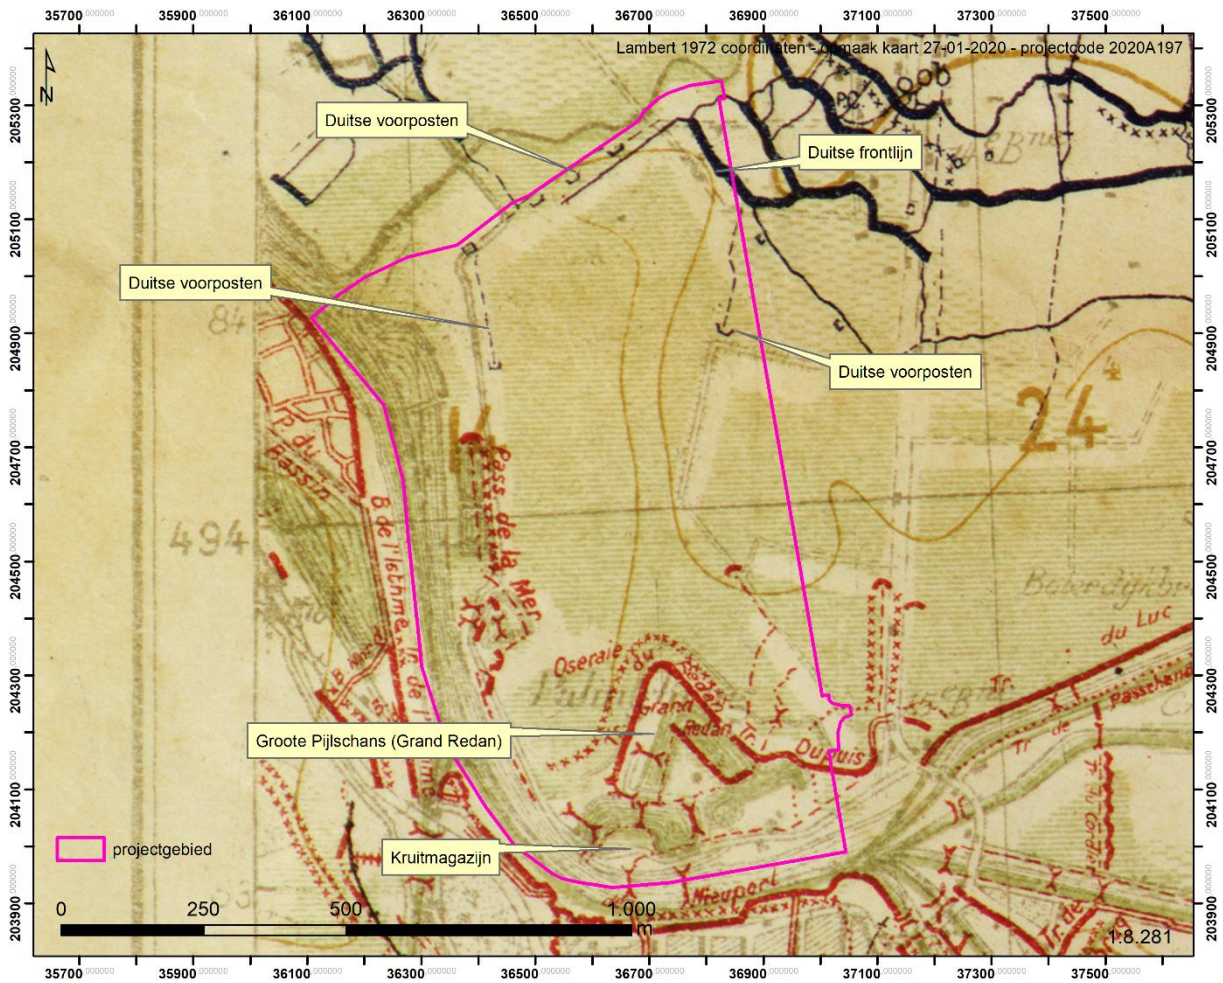
Figuur 10 Britse loopgravenkaart 5 september 1918 (bron: KLM-MRA)

Zone 3 betreft een van oorsprong geallieerde verbindingloopgraaf 'Nasal Trench, deze vormde de geallieerde tweede linie tot aan de Duitse Operatie Strandfest (Figuur 20). Het was een loopgraaf met een aanzienlijke borstwering die tussen twee wegen/dijken werd aangelegd. Na de frontwijziging als gevolg van operatie Strandfest werd deze loopgraaf de Britse en later Belgische frontlijn (Figuur 21 & Figuur 9). Later in 1918 werd deze zone te drassig en werd de loopgraaf opgegeven. De frontlijn schoof verder zuidwaarts op richting de Grand Redan (Figuur 10 & Figuur 22).

De meest omvangrijke zone betreft de zogenaamde Grand Redan of Groote Hoornwerk ten noorden van Nieuwpoort. Het gaat om een zeer uitgestrekte fortificatie die tijdens WO1 nog prominent in het landschap aanwezig was. Deze oudere fortificatie – een onbekleed hoornwerk dat een onderdeel vormde van de in 1793 heropgerichte stadsversterking van Nieuwpoort (Dienst der Oorlogsoorden, 1922) - werd handig in het geallieerde loopgravenstelsel geïncorporeerd. Loopgraven werden in de wallen – die hoger in het landschap lagen – ingegraven en de bestaande bomvrije ruimtes en versterkingen werden gebruikt als schuilplaats. Een mooi voorbeeld hiervan is het kruitmagazijn die op loopgraven aangeduid stond als ‘Rubber House’ (Figuur 28). Een tijdsreeks aan luchtfoto’s toont de evolutie van het landschap en de verdedigingswerken tijdens WO1. In 1918 vormden de loopgraven die in de wallen waren gegraven de geallieerde frontlijn (Figuur 10).

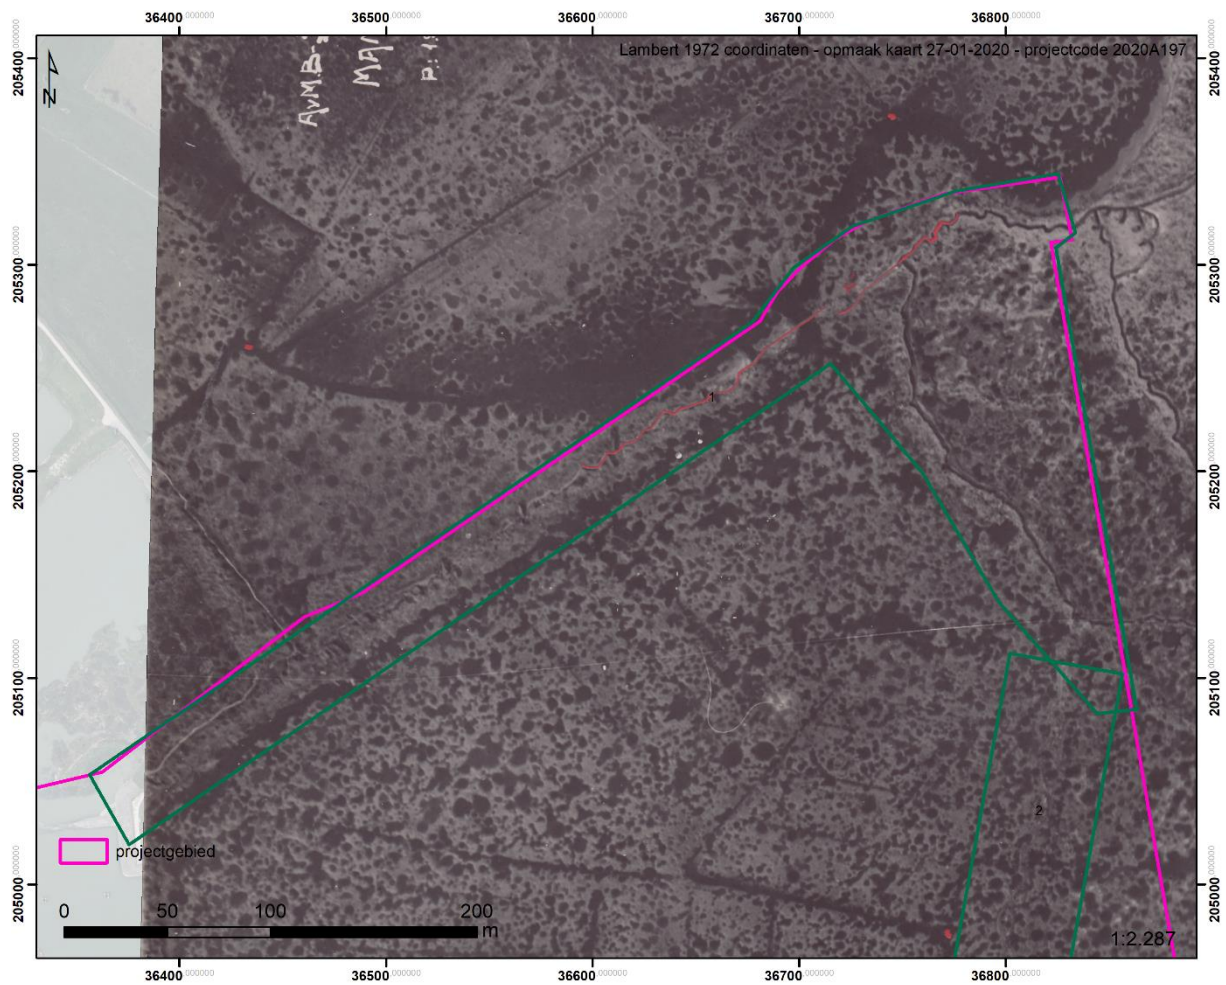
Figuur 16 Belgische luchtfoto 7 april 1918 (bron: KLM-MRA)

Helemaal in het noorden van het projectgebied bevond zich de geallieerde frontlijn uit de periode tussen de Ijzerslag tot aan juli 1917 (Strandfest). Een tijdsreeks van luchtfoto's (Figuur 14) toont een frontlijn die op de hogere punten in het landschap is aangelegd (door gebruik te maken van wegen en dijken). De frontlijn bestond uit twee linies van loopgraven op circa 80 meter van elkaar verwijderd. Zowel de voorste lijn (Nose Trench) als de ondersteuningsloopgraaf (Nose Support) zijn voorzien van talrijke bunkers of schuilplaatsen die deels in de omvangrijke borstwering van de loopgraven zijn ingegraven. Na de aanval in juli 1917 wordt deze loopgraaf omgevormd tot de Duitse frontlijn. Een luchtfoto van 19 september 1917 toont de ingrijpende werking van de beschietingen. Grote delen van de loopgraven zijn verpulverd en ook de bunkers zijn zeer sterk geraakt door de artillerie (Figuur 15). Luchtfoto's uit 1918 tonen duidelijk aan dat de loopgraven door de Duitse bezetters opnieuw worden gerepareerd en worden verstevigd (Figuur 16).

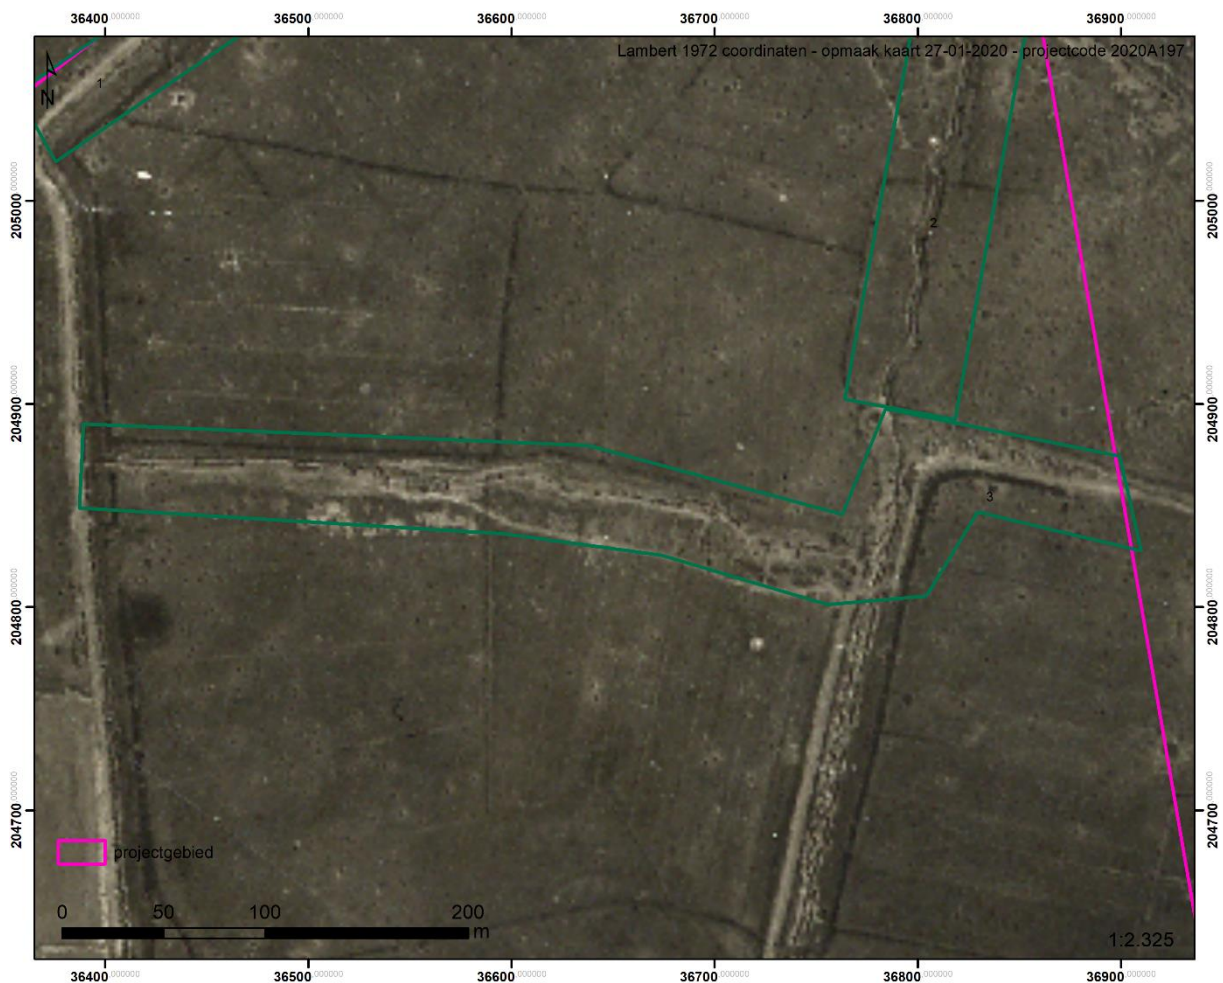
Figuur 20 Franse luchtfoto 3 mei 1917 (bron: KLM-MRA)

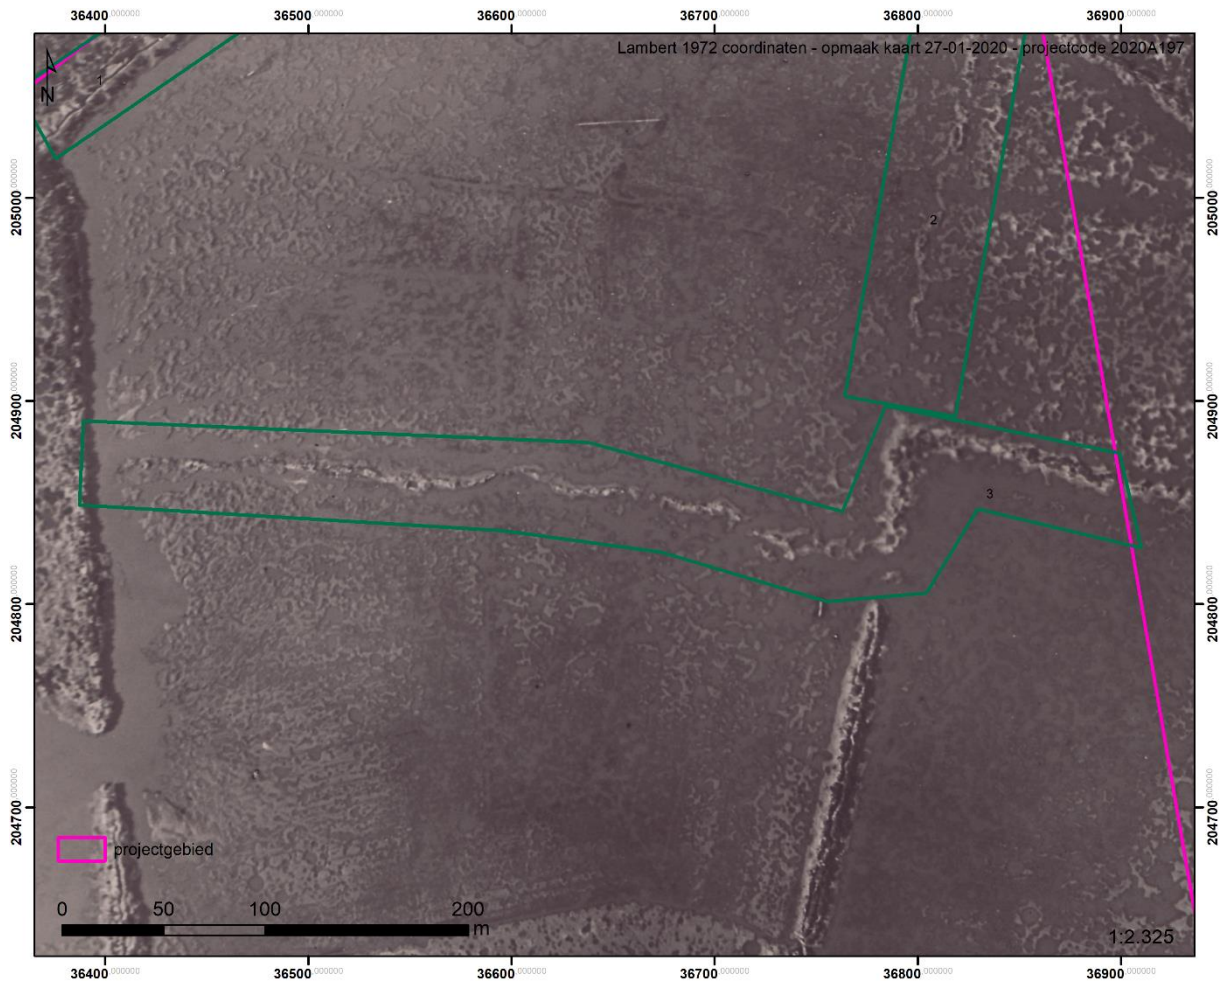
Figuur 22 Belgische luchtfoto 10 augustus 1918 (bron: KLM-MRA)

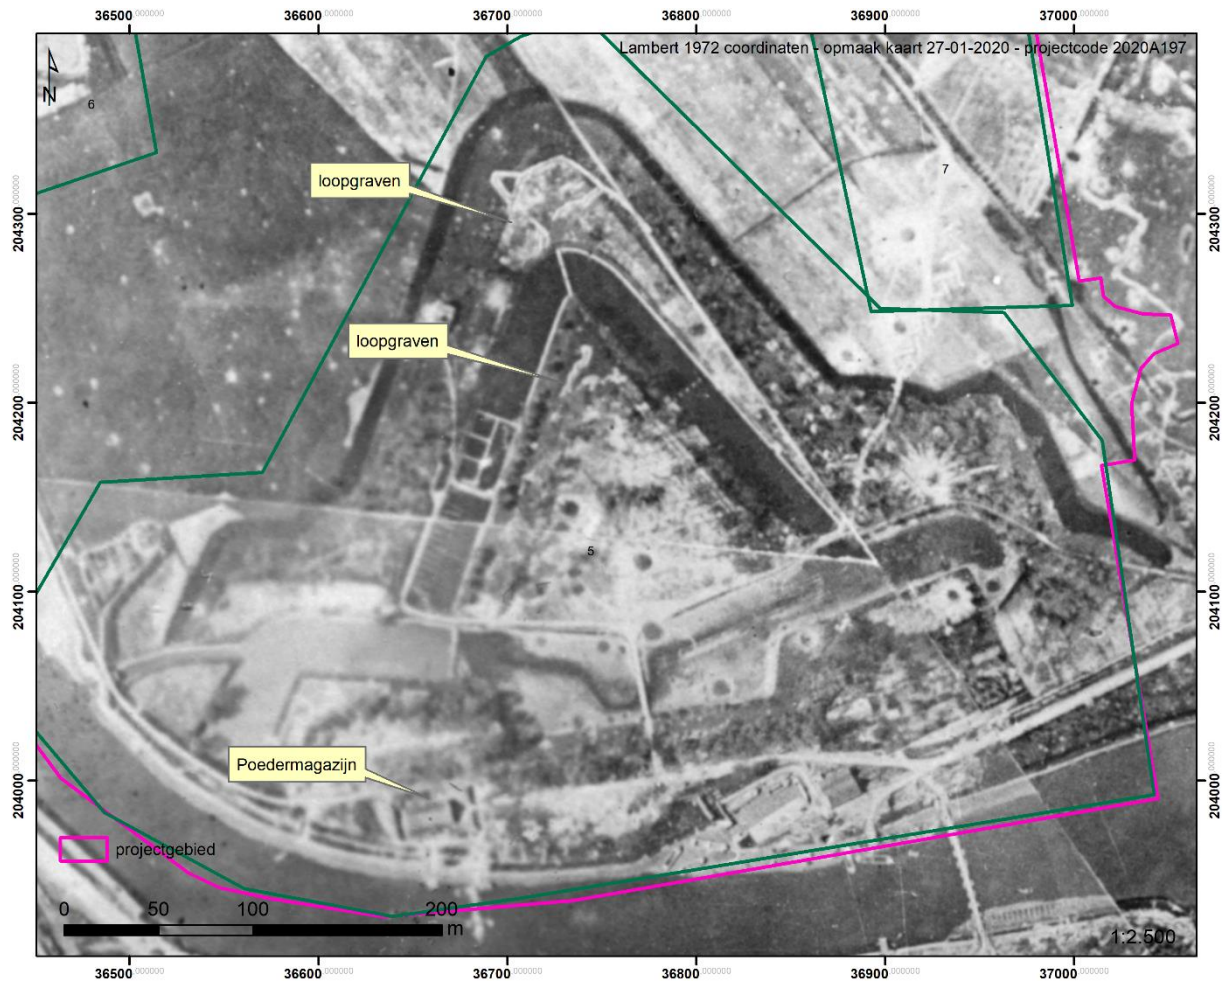
Figuur 25 Duitse luchtfoto 1 mei 1915 (bron: KLM-MRA)

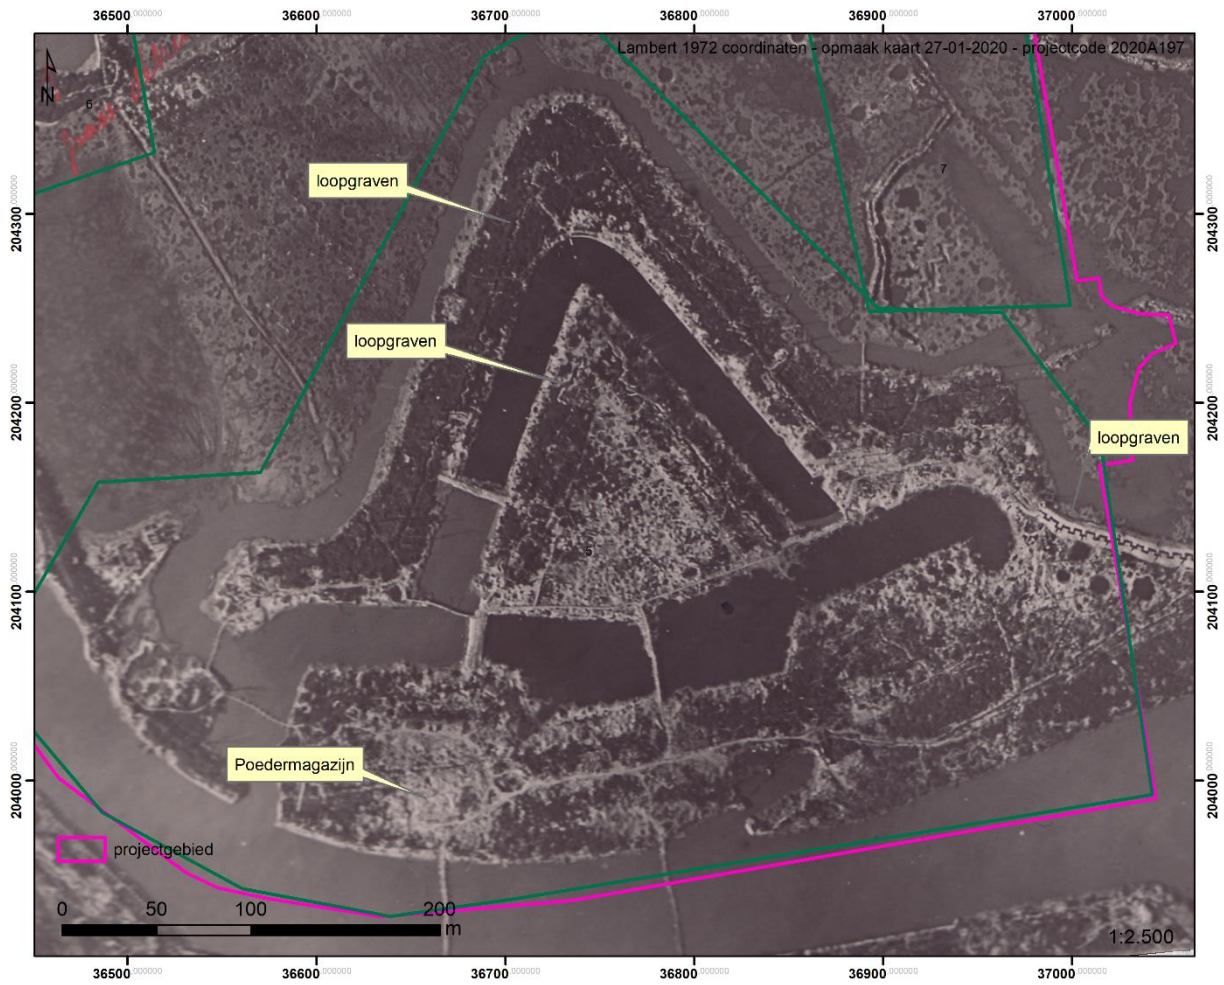
Figuur 27 Grand Redan op 10 augustus 1918 (bron: KLM-MRA)

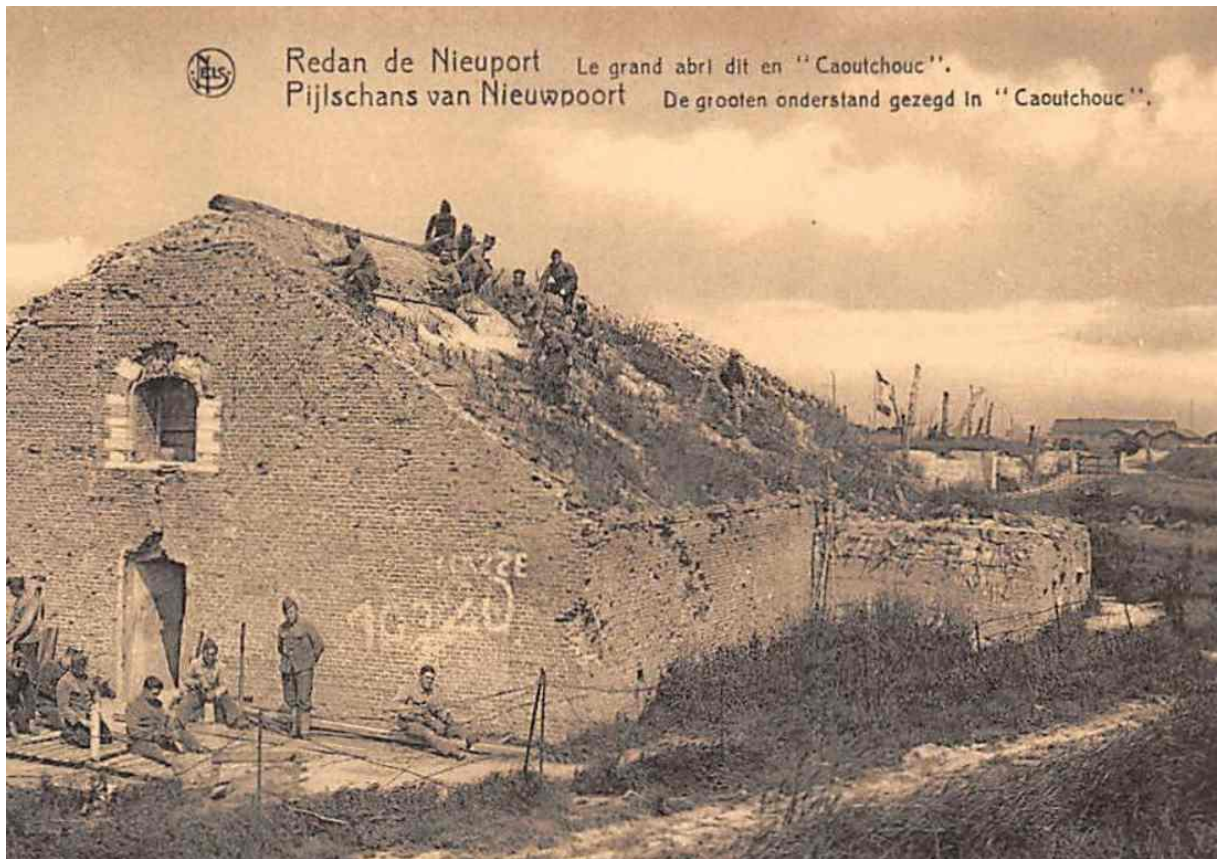
Figuur 28 "Rubber House" of "Caoutchouc" bunker / kruitmagazijn (bron: ebay.be)

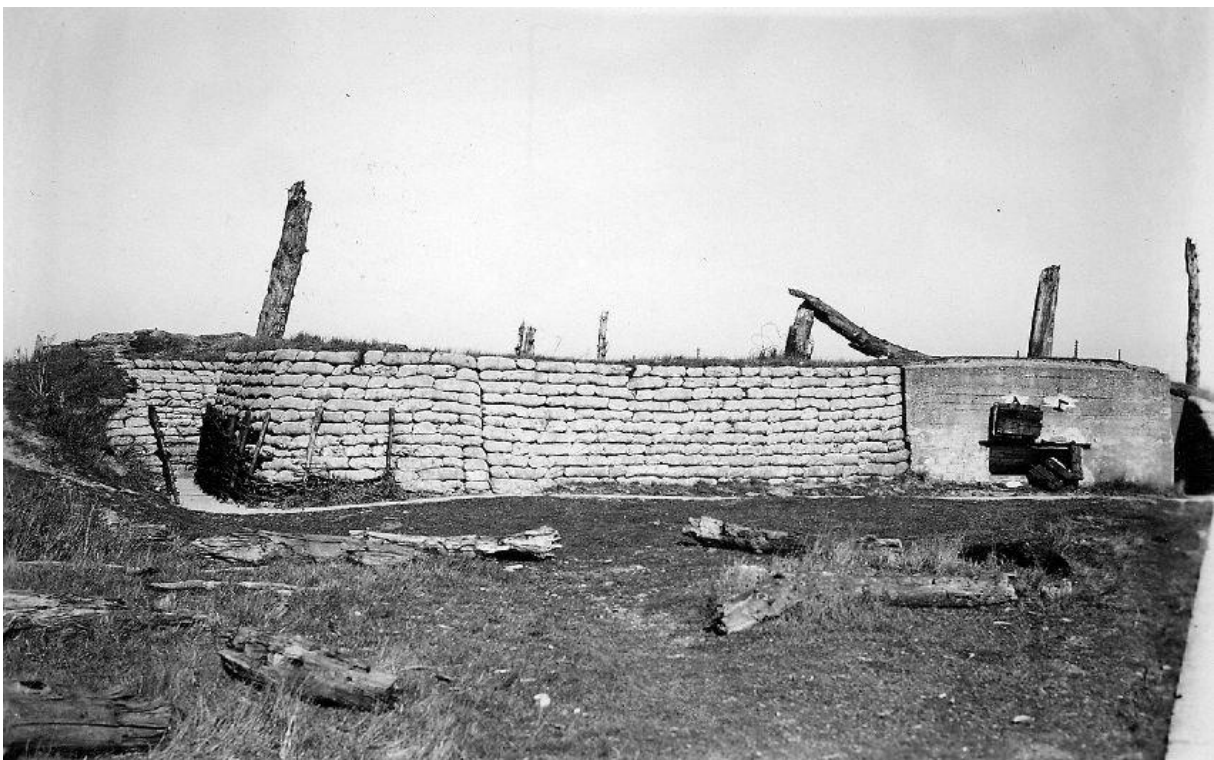
Figuur 33 Loopgraven van de Grand Redan bij Nieuwpoort in de jaren '20 (Europeana)

Net na de oorlog worden in de Westhoek verschillende sites ontwikkeld tot toeristische attractie in het kader van het prille oorlogstoerisme die tot stand kwam. In Nieuwpoort werden enkele loopgraven en bunkers ingericht als trekpleister bij de Grand Redan. Net zoals bij de Dodengang in Diksmuide werd gebruik gemaakt van een reconstructie met zandzakken.

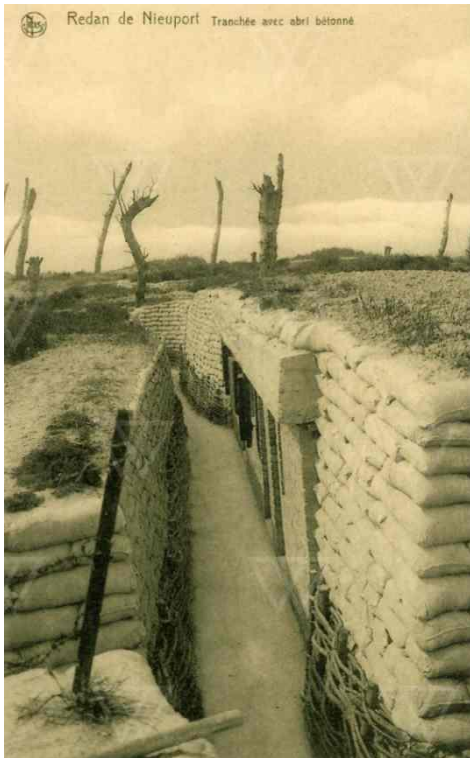
Figuur 34 Gerestaureerde loopgraven met bunker in de borstwering, ingericht als toeristische site (bron: Westhoek Verbeeldt)¹

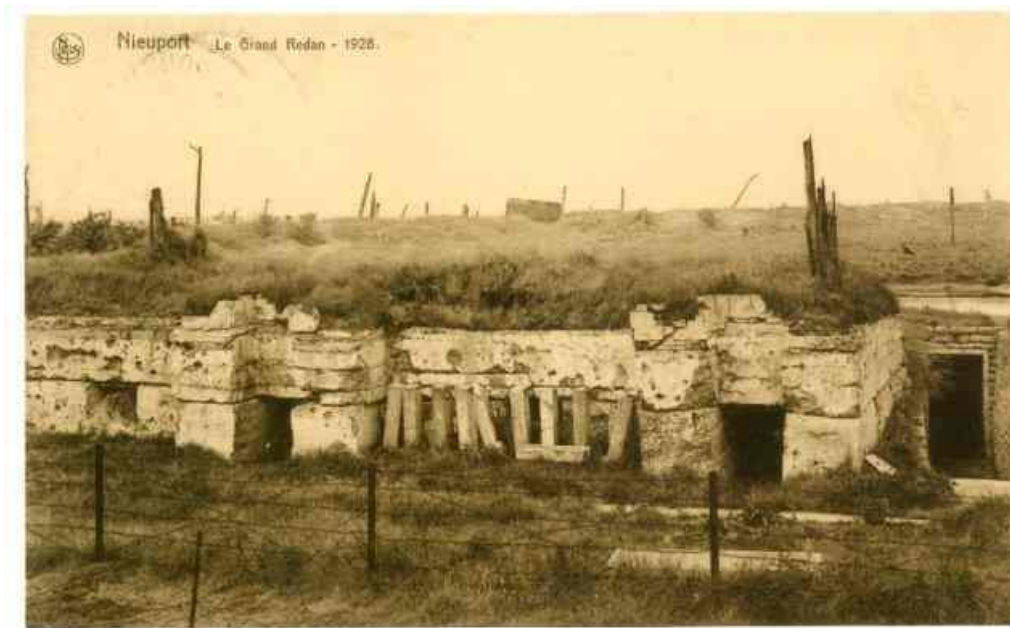
Figuur 35 Nieuwpoort 1928 - betonnen bunkers in de wallen van de Grand Redan

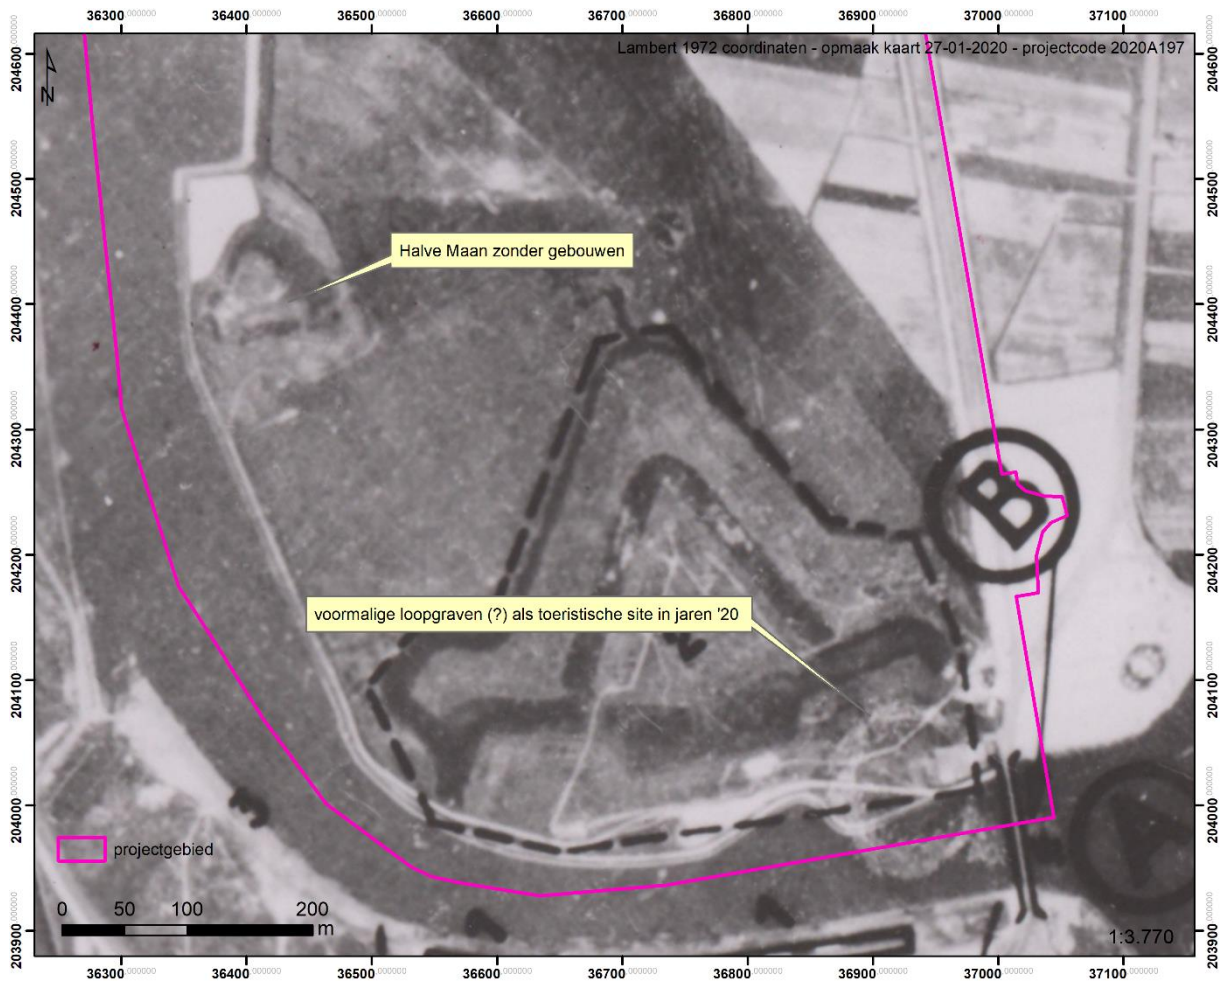
Figuur 36 Duitse spionagefoto 1939 (bron: NARA)

Een luchtfoto genomen door Duitse spionagevliegtuigen (Figuur 36) net voor het uitbreken van de Tweede Wereldoorlog toont de toestand van het landschap na de wederopbouwperiode van de Eerste Wereldoorlog en biedt vooral een interessant referentiepunt ten opzichte van de situatie tijdens de Tweede Wereldoorlog. Deze beelden tonen de aanwezigheid van Duitse Wo2 versterkingen en bomkraters als gevolg van geallieerde luchtbombardementen op Nieuwpoort. Het is enkel in de zuidelijke helft van het projectgebied dat er sporen zichtbaar zijn.

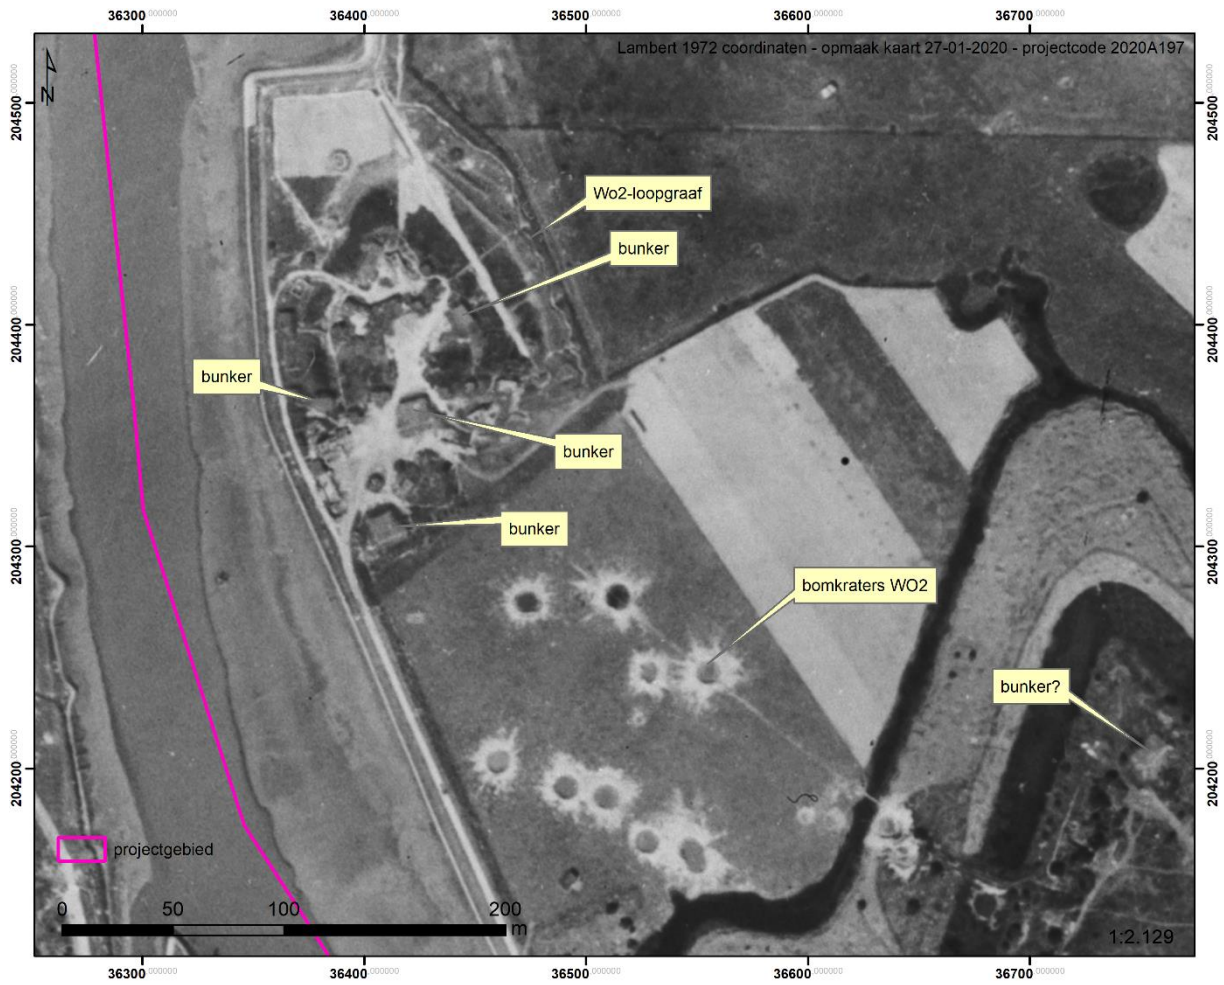
Figuur 38 Amerikaanse luchtfoto van een Duitse Atlantikwall-versterking (bron: NARA)

De grootste concentratie aan WO2 sporen is te situeren op de halve maan in het westen van het projectgebied. Bovenop deze 19^e-eeuwse versterkingen zijn de contouren te herkennen van enkele zwaar uitgebouwde bunkers en is ook een zigzag-verbindingsloopgraaf te zien.
