Bijlagen

2016F152
Ti-16-DR

Tisselt - Buggenhout
Drinkwaterleiding

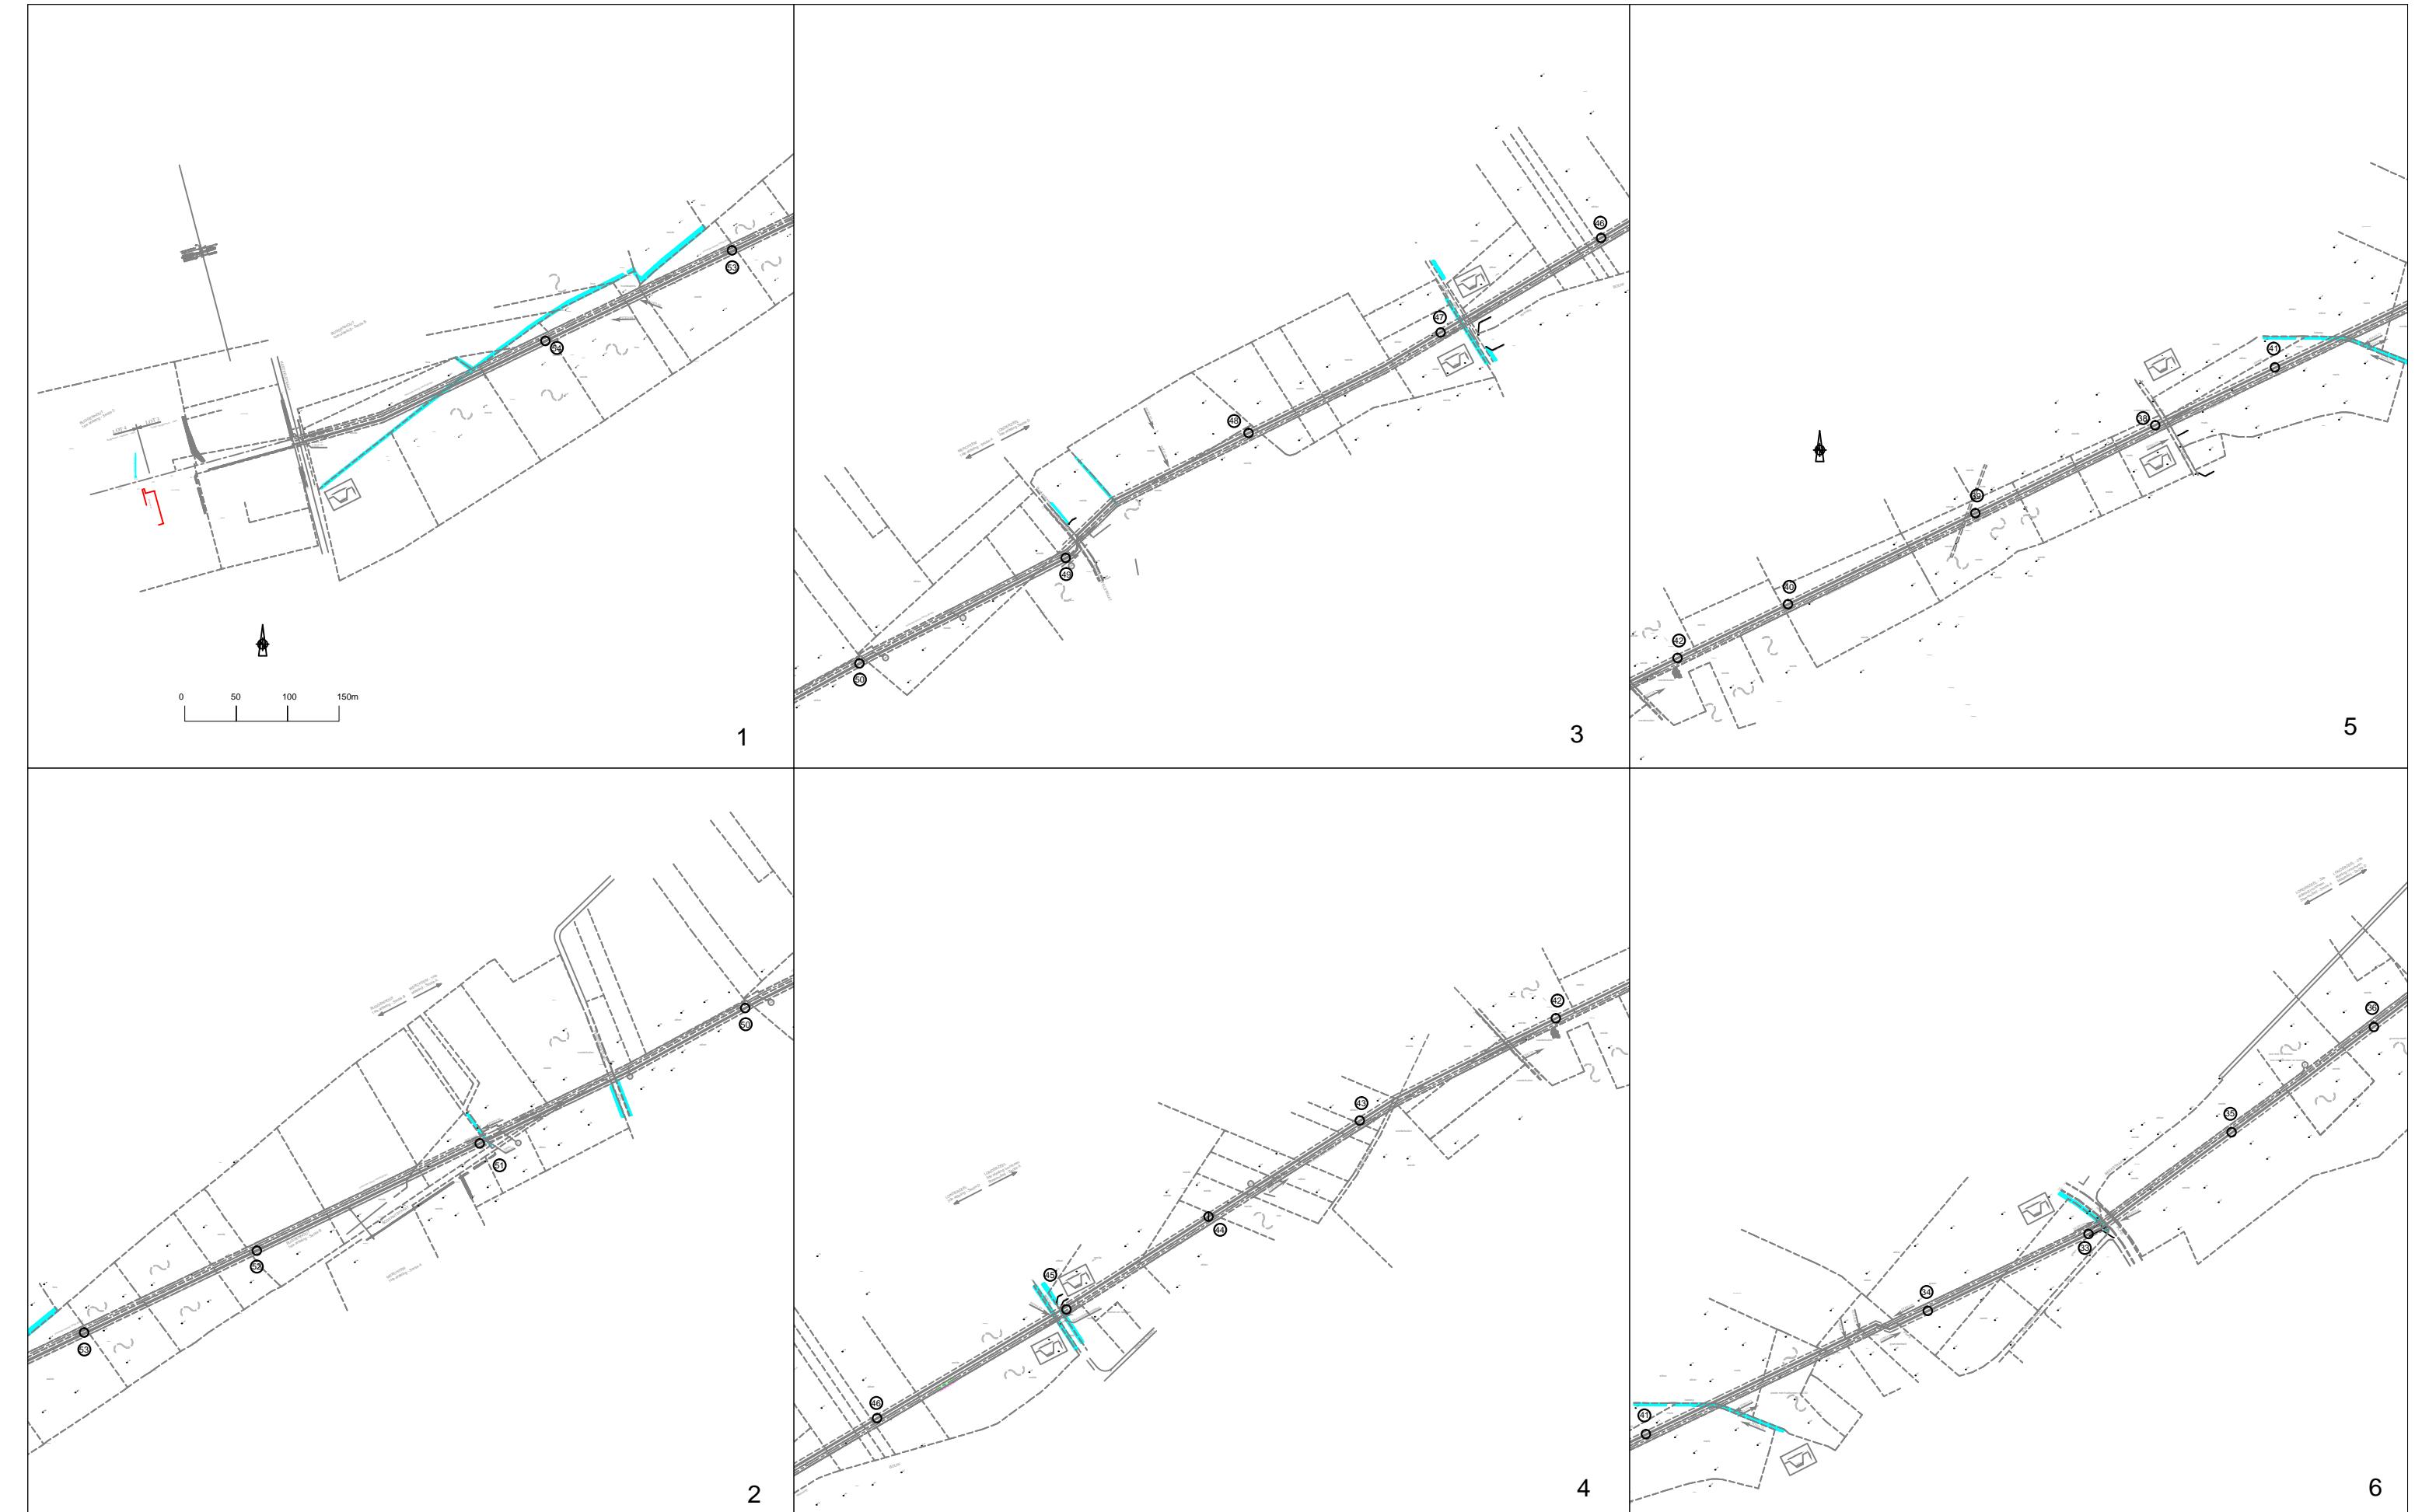
| 2016F152 TI-16-DR | Onderwerp | Datum | Legende | | |
|---|---|---|---|---|--|
| | Overzichtsplan boringen | Augustus 2016 | ① Boorpuntnummer | -:- 6.98 Absolute hoogte (in m TAW) | |
| ARON bvba | Tisselt - Buggenhout Drinkwaterleiding | Schaal 1 : 1750 | | | |

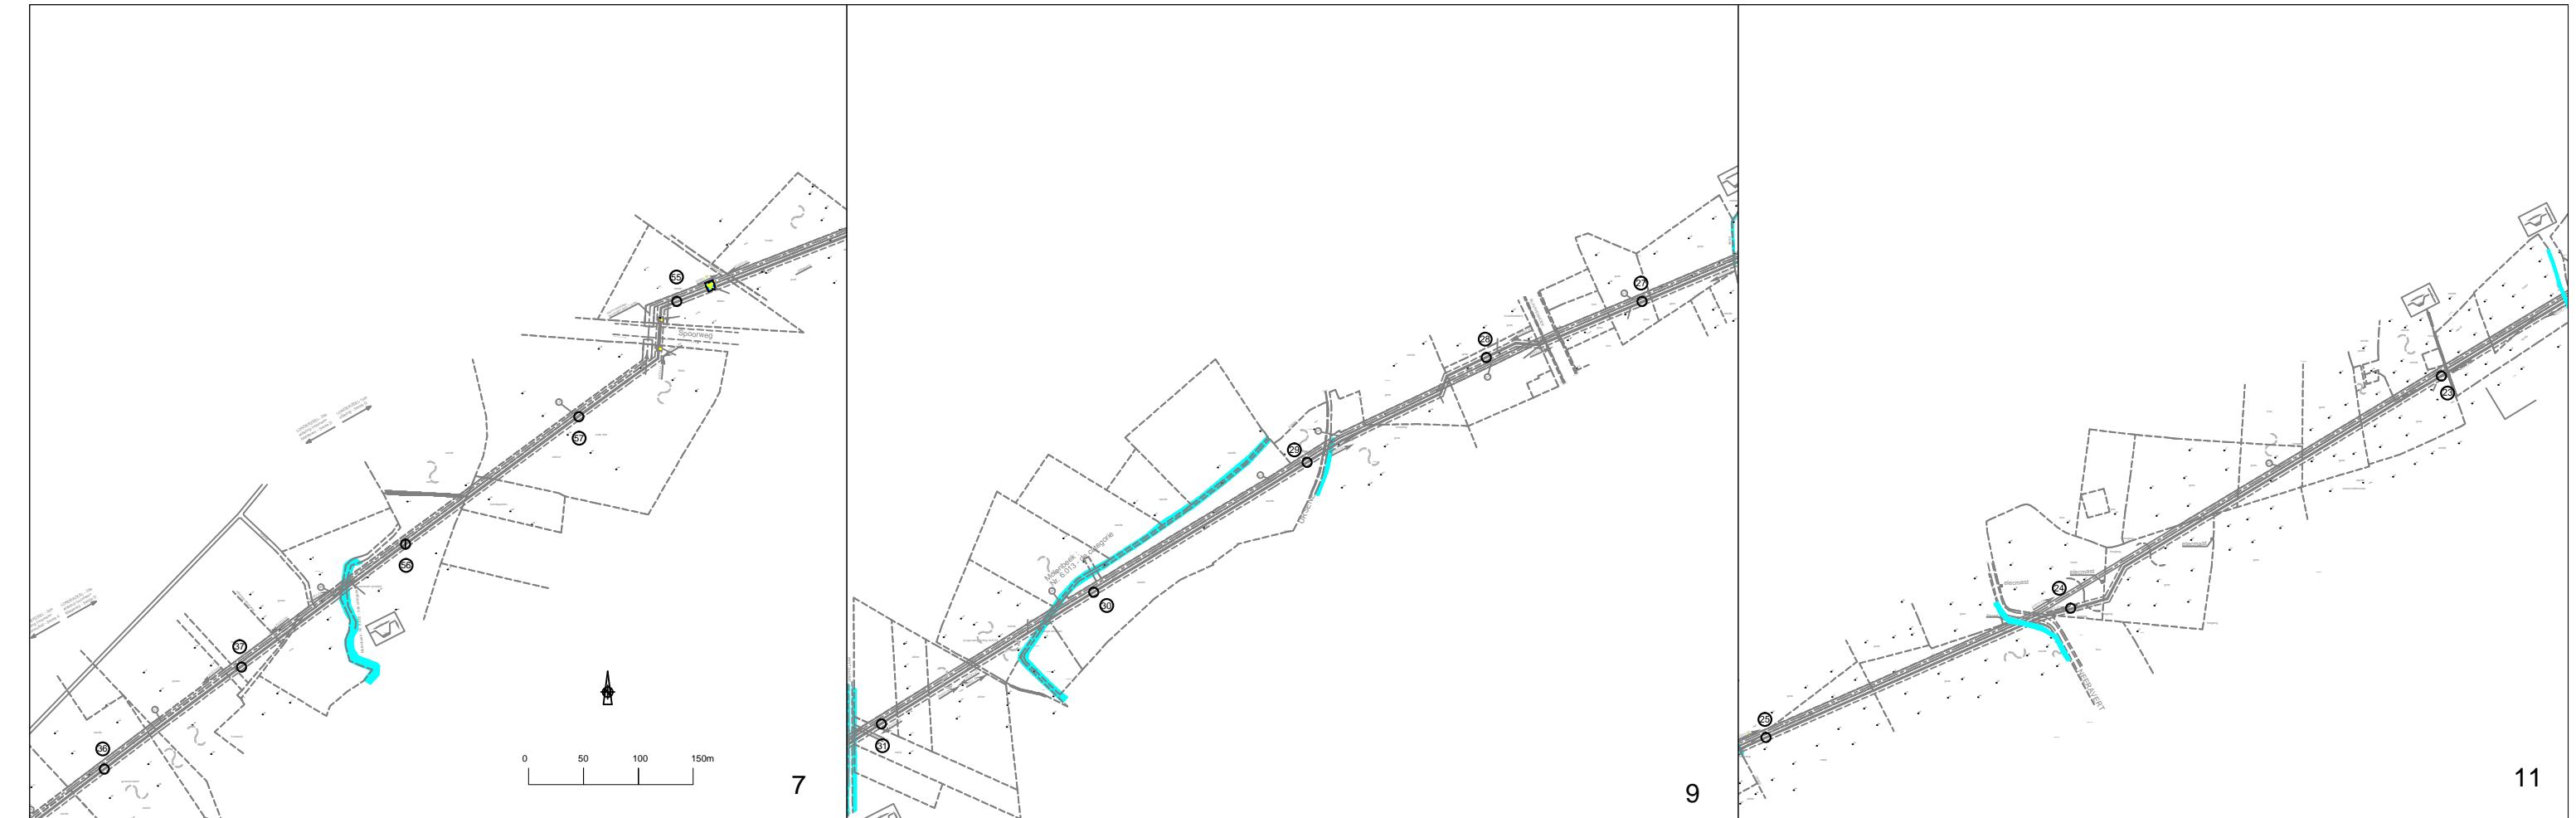
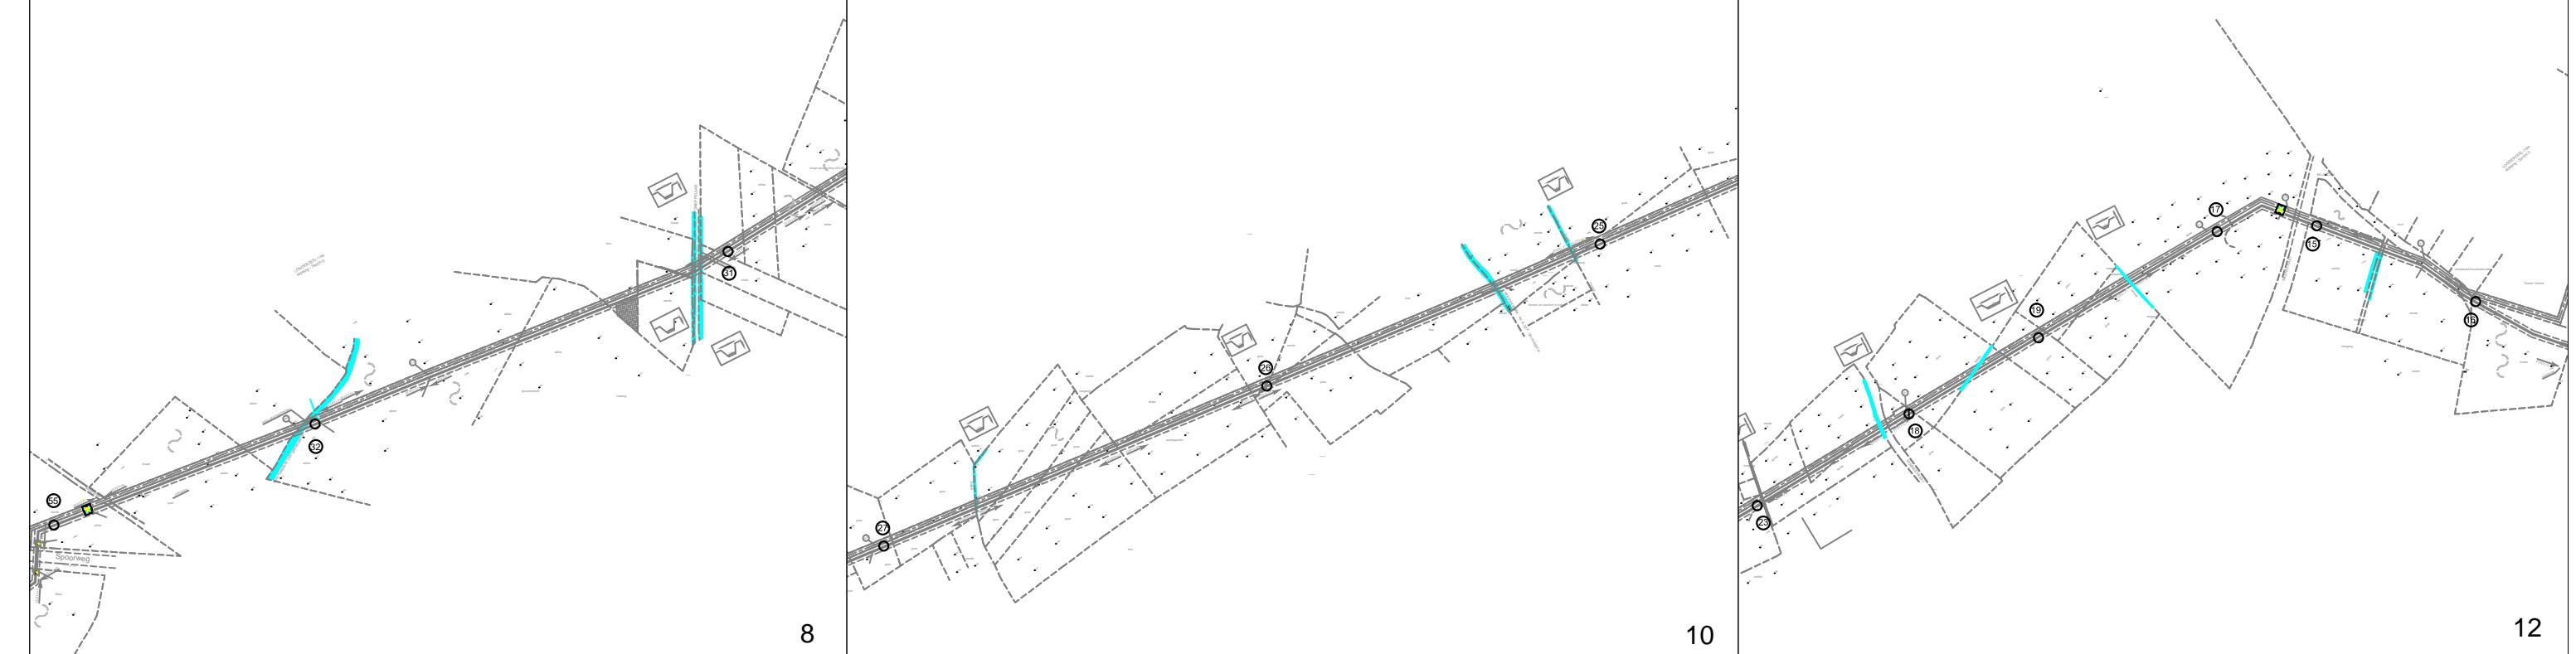
| | Overzichtsplan boringen | Augustus 2016 | ① Boorpuntnummer | | |
| Tisselt - Buggenhout Drinkwaterleiding | Schaal 1 : 1750 | | -:- 6.98 Absolute hoogte (in m TAW) | | |

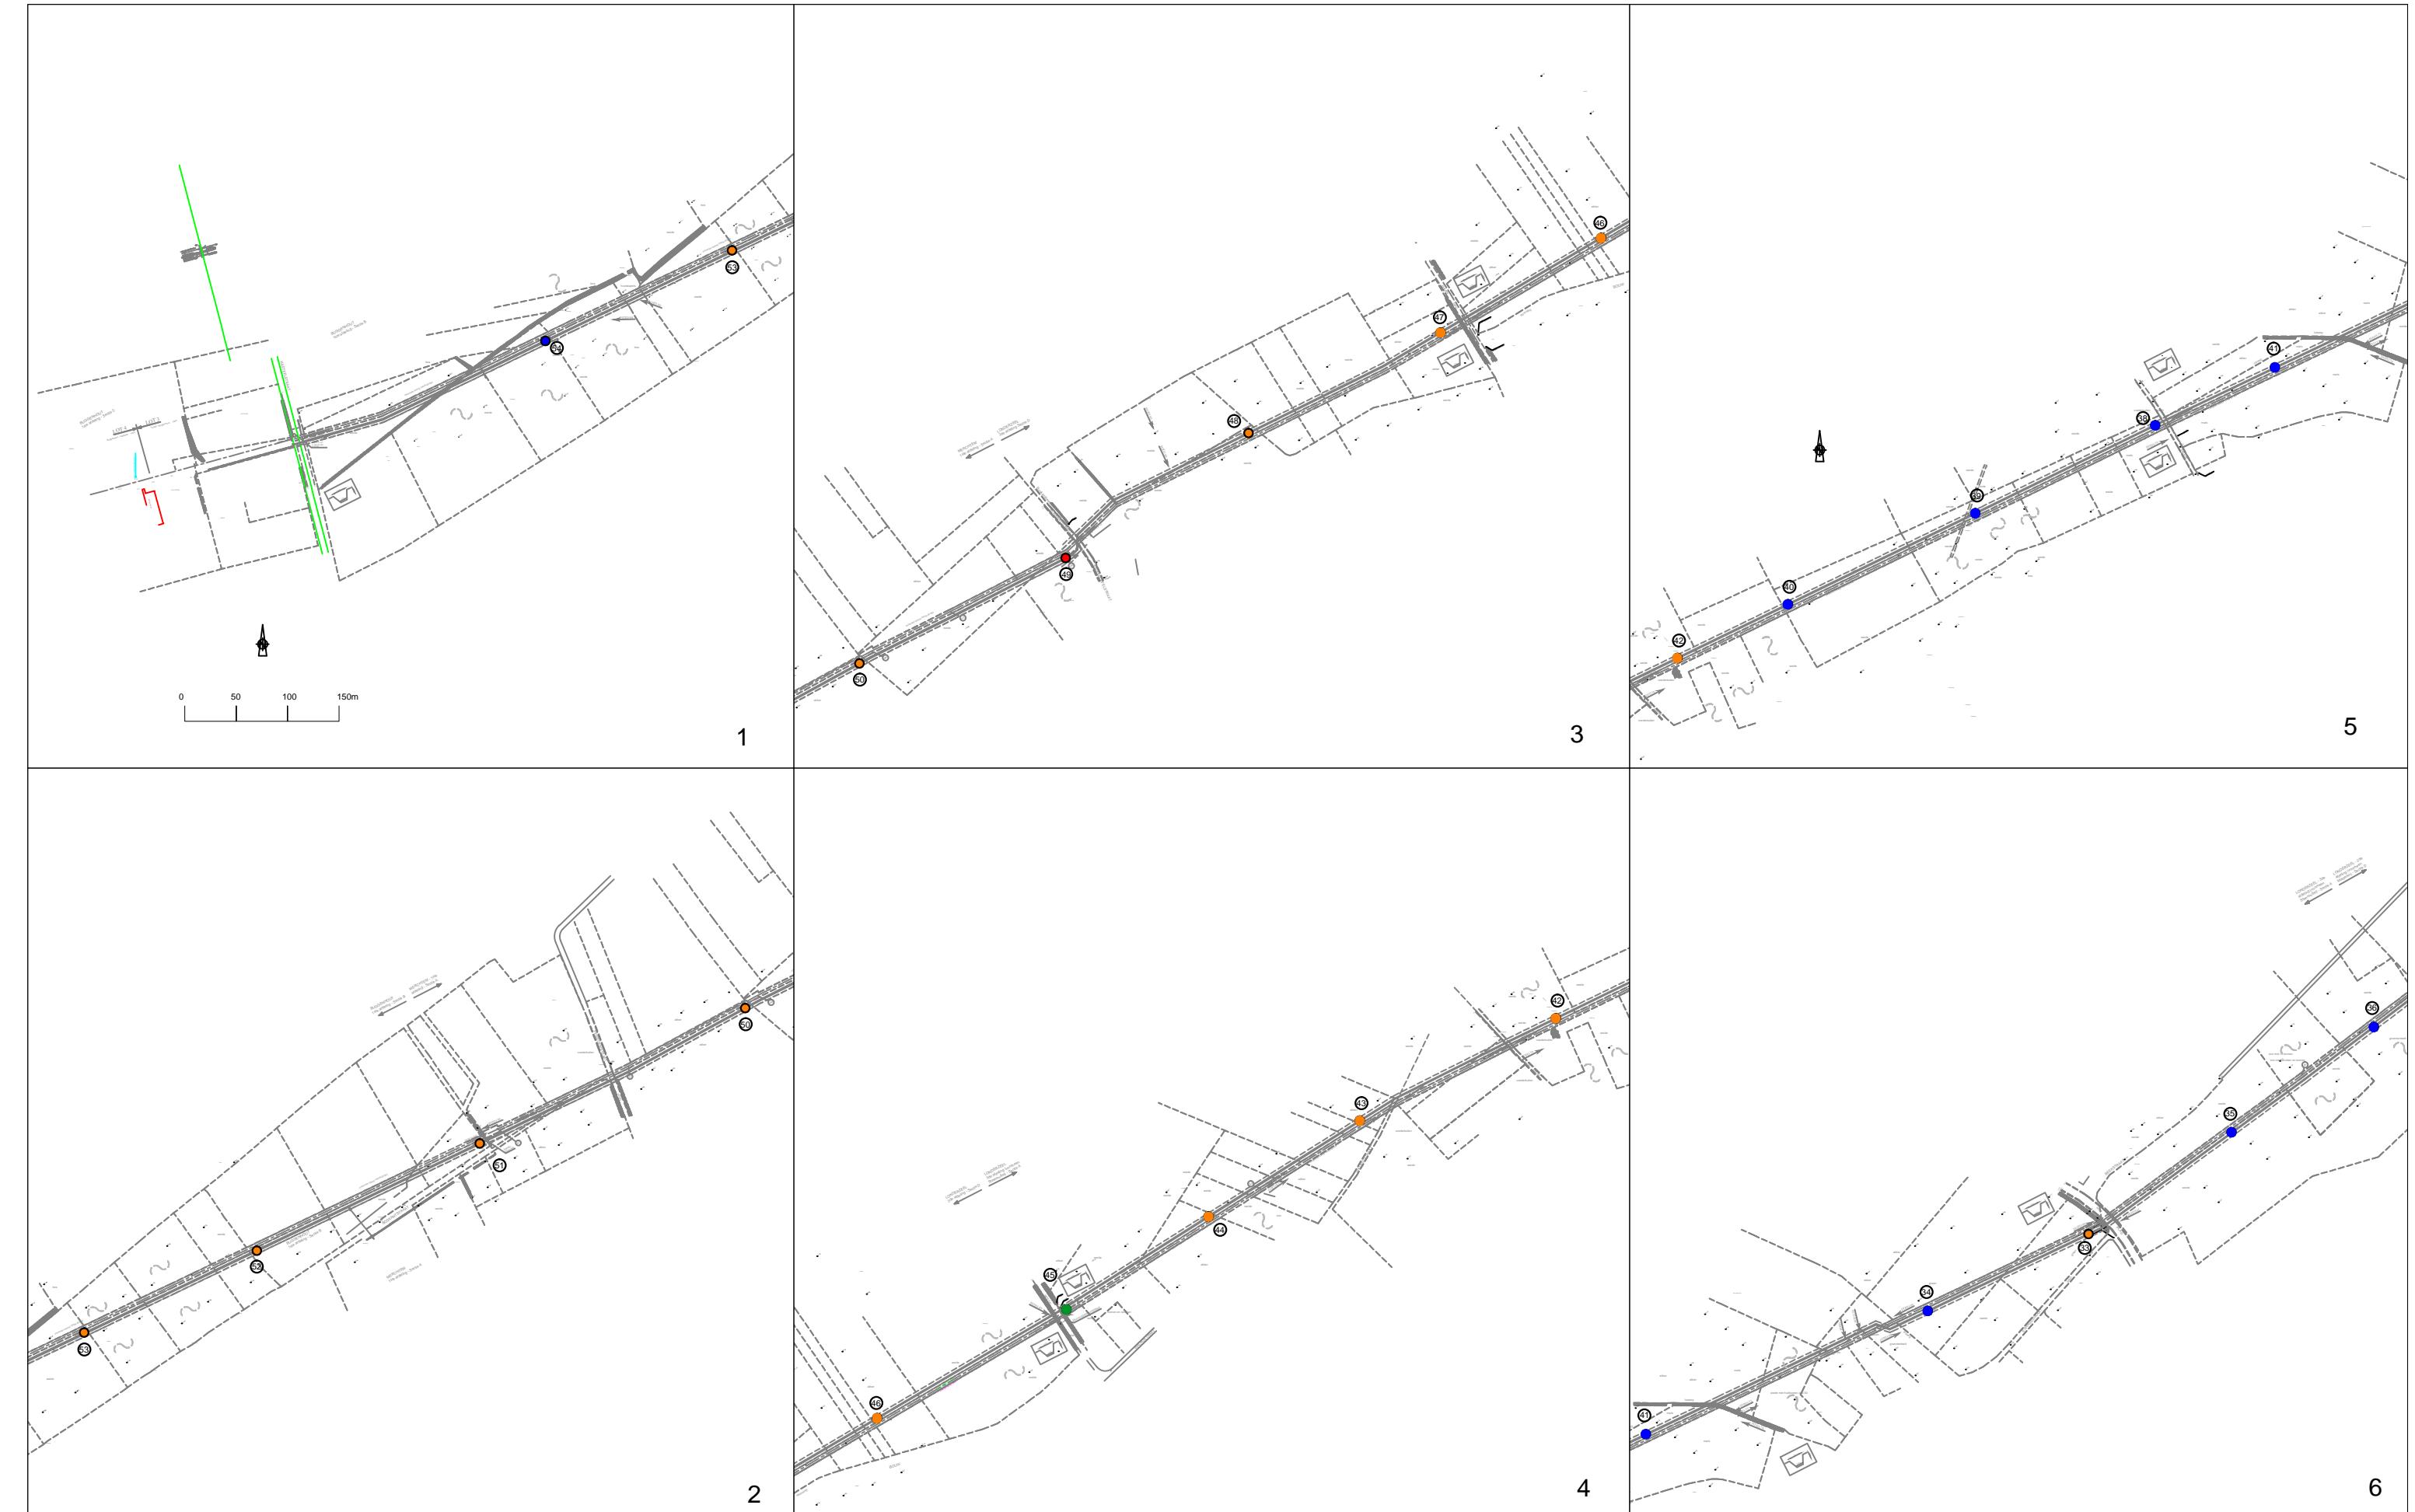
| 2016F152 TI-16-DR | Onderwerp | Datum | Legende | | | | |
|---|---|---|---|---|---|---|--|
| | Overzichtsplan boringen | Augustus 2016 | BP1 | Boorpuntnummer | ● Ap - B - C | ● Boring niet uitgevoerd | |
| Tisselt - Buggenhout Drinkwaterleiding | Schaal 1 : 1750 | -:- 6.98 | Absolute hoogte (in m TAW) | ● Ap - E - C | | | |
| | | ● Ap - C | Verstoord | | | | |

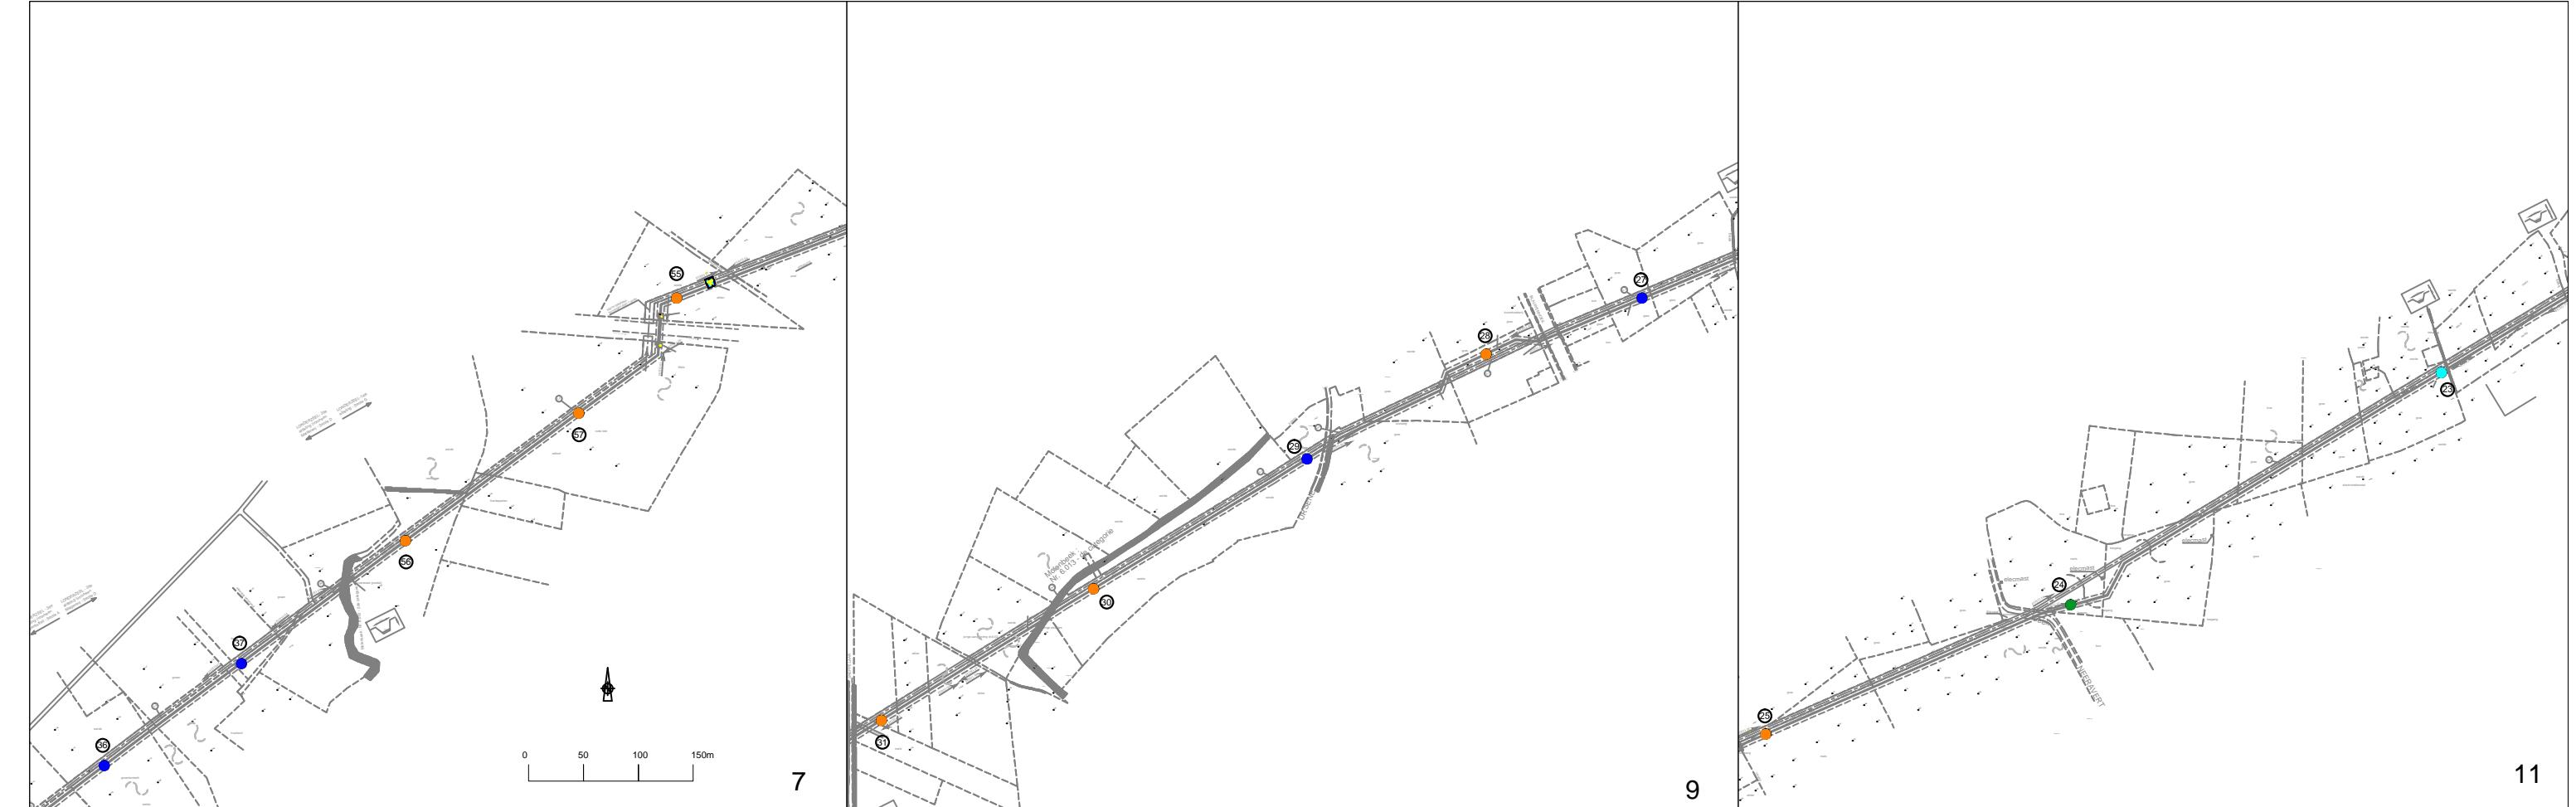
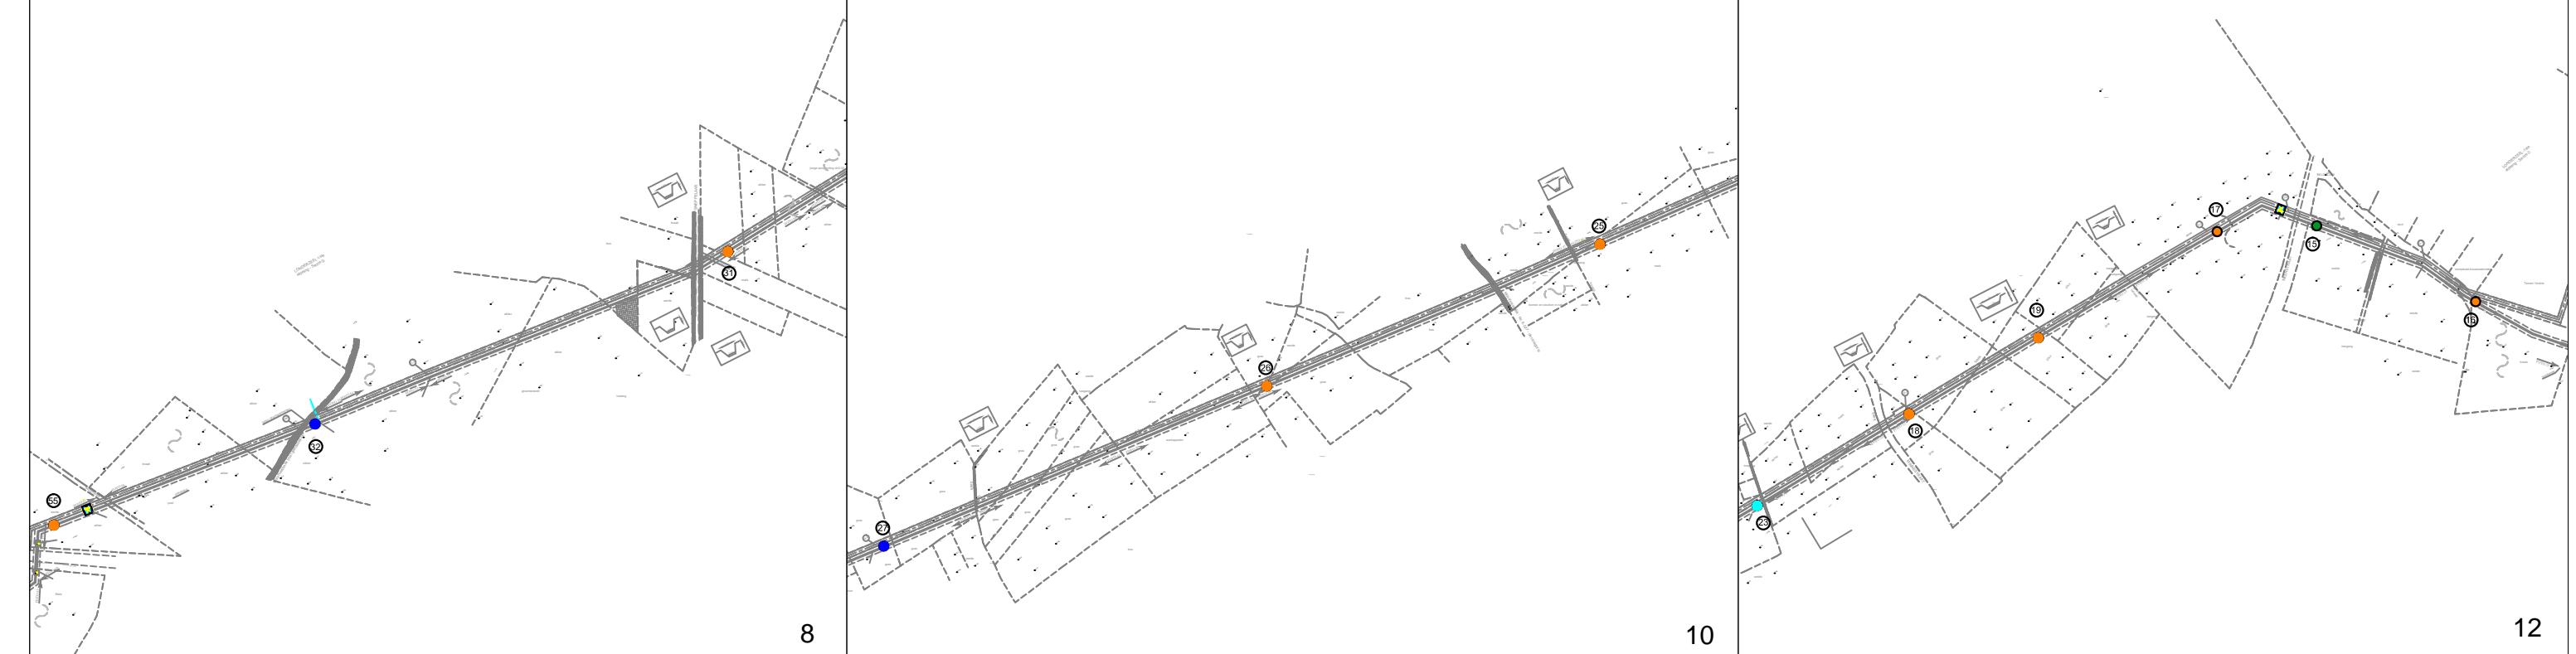
| | | Overzichtsplan boringen | Augustus 2016 | BP1 | Boorpuntnummer | ● Ap - B - C | ● Boring niet uitgevoerd | |
| | Tisselt - Buggenhout Drinkwaterleiding | Schaal 1 : 1750 | | -.- 6.98 | Absolute hoogte (in m TAW) | ● Ap - E - C | | |
