# Stationsomgeving (Wevelgem, West-Vlaanderen)

**Projectcode: 2016L81**

ARCHEOLOGIENOTA

DEEL 2: VERSLAG VAN RESULTATEN LANDSCHAPPELIJK BOORONDERZOEK

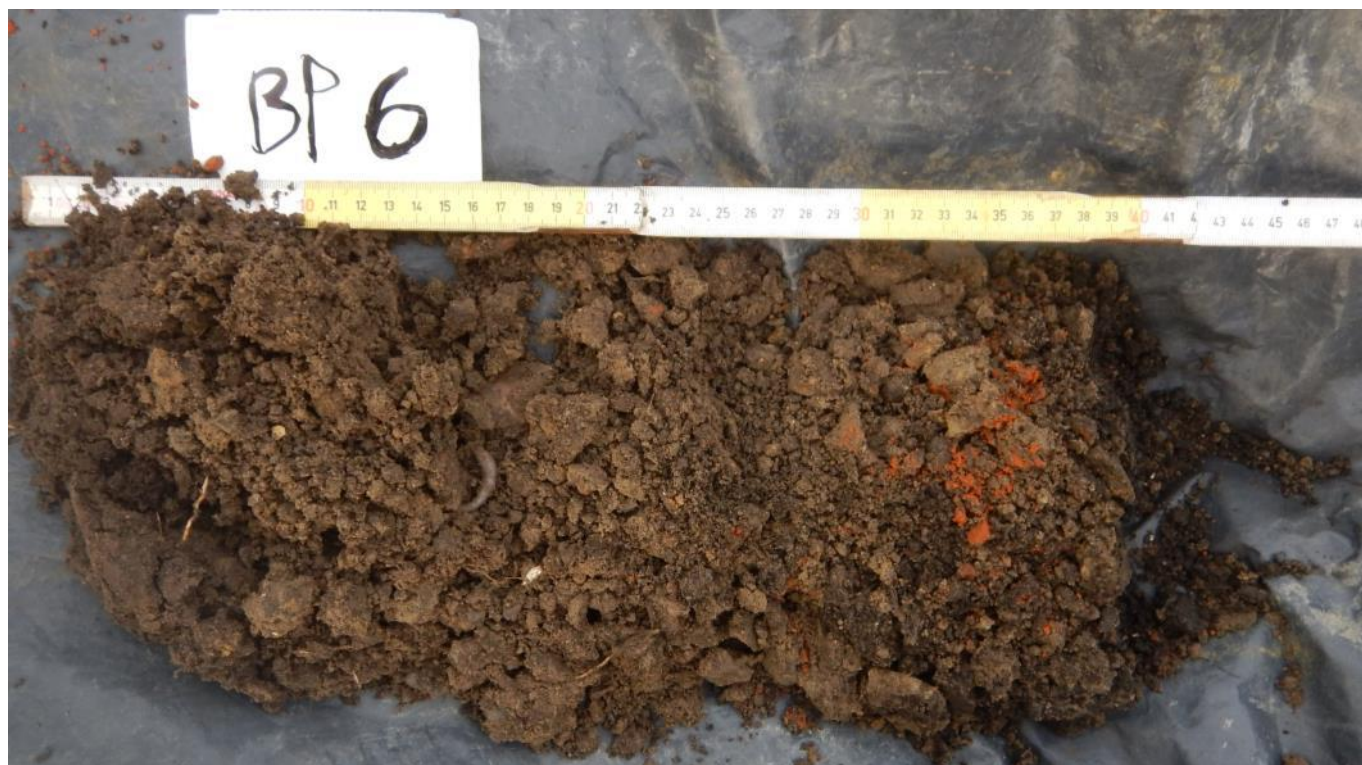
Figuur 14: Boorstaat boring 6 (van rechts naar links).

Tussen 0 en 5 cm-mv is een puinhoudend matig grof zand aanwezig met een donker bruine kleur. Deze is duidelijk aangerijkt in organisch materiaal en bioturbatie. Tussen 5 en 38 cm-mv is een bruin matig grof zand aanwezig met bioturbatie en is sterk puinhoudend. Tussen 38 en 40 cm-mv is steenpuin en baksteenresten aanwezig. Op 40 cm-mv zit de boring vast op een grote steen.

Er zijn enkele foto's weergegeven die relevante informatie meegeven in verband met de aanwezige verstoringen en bodems. De boorstaat van boring 6 weerspiegelt de dunne teelaarde die geaccumuleerd is over tijd op de steenslag. De boorput van boring 2 toont de steenslag laag waarbij het onmogelijk was met de Edelman handboor, de schop of het truweel dieper te graven.

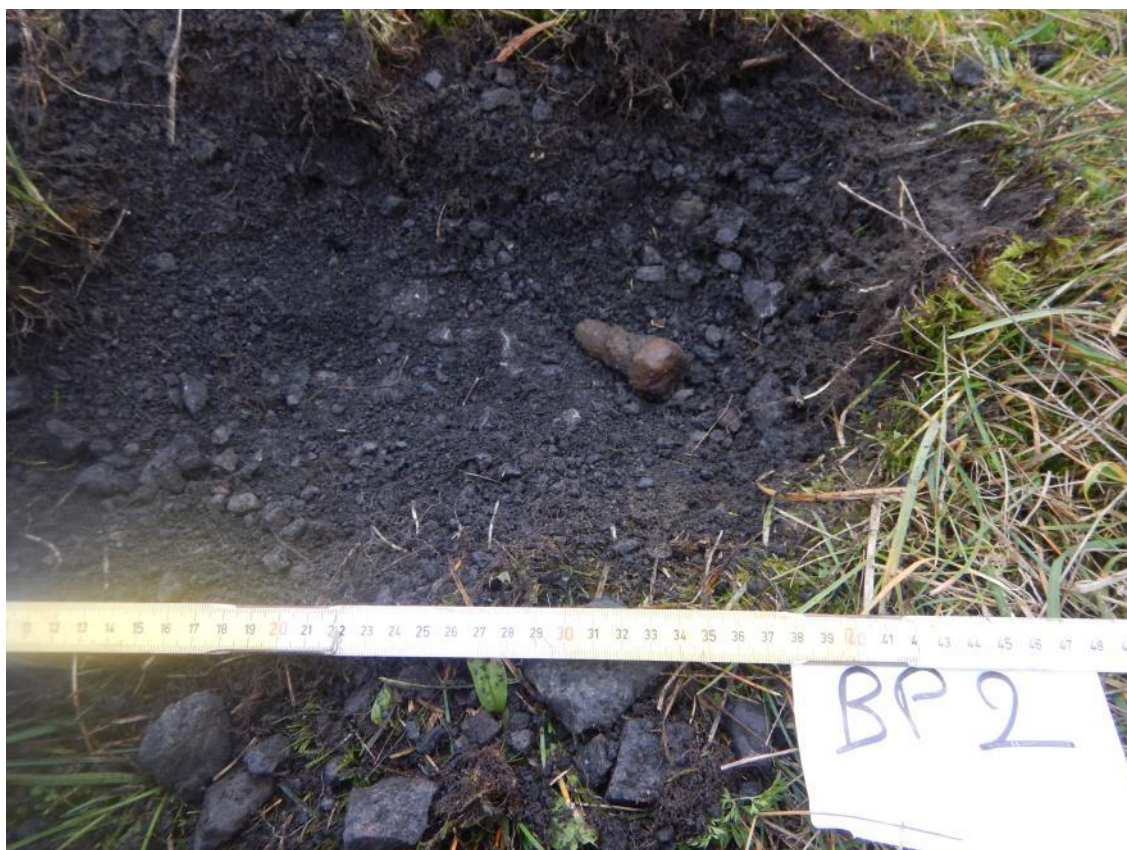
Figuur 15: Put bij boring 2 met de aanwezige steenslag en bout gebruikt bij de aanleg van spoorwegen.

Bij dit boorpunt is er hoofdzakelijk met de schop en truweel gewerkt geweest. Tot 15 cm diep is er steenslag aanwezig met een diameter van ca. 5 cm. Op 15 cm diepte is er een grote steen aanwezig waarbij het niet mogelijk was er om heen te boren gezien deze zeer grove steenslag lateraal verspreidt is.
