## Asse – Frans Timmermansstraat (Vlaams-Brabant)

ADEDE Archeologisch Rapport 662 - 2021

**VERSLAG VAN RESULTATEN**

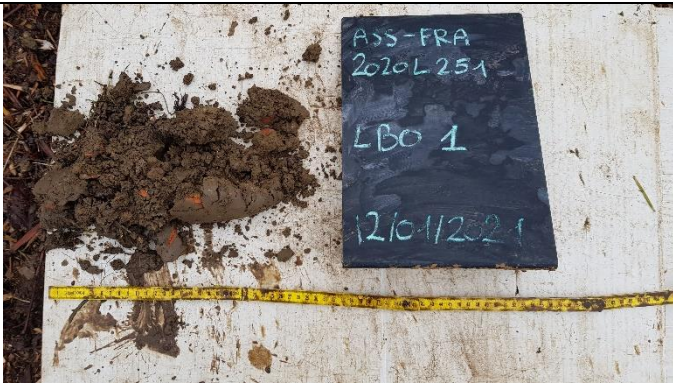
| Nr. | Dieptes (cm) | Foto en beschrijving |
|---|---|---|
| 1. | 0 - 30: Ap | |

| Nr. | Dieptes (cm) | Foto en beschrijving |
|---|---|---|
| | 0 - 30: Ap | Donkerbruin tot zwart leempakket met inmenging van wortels, baksteenfragmenten, glas en stenen.<br>Boring werd stopgezet door de ondoordringbare verstoring. |

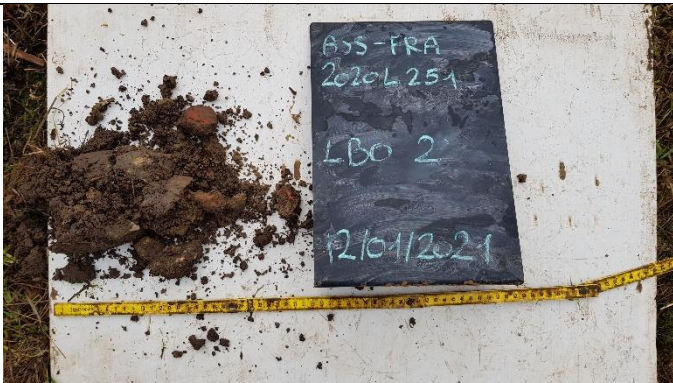
| Nr. | Dieptes (cm) | Foto en beschrijving |
|---|---|---|
| 2. | 0 - 25: Ap | |

| Nr. | Dieptes (cm) | Foto en beschrijving |
|---|---|---|
| | 0 - 25: Ap | Donkerbruin tot zwart leempakket met inmenging van wortels, baksteenfragmenten en stenen.<br>Boring werd stopgezet door de ondoordringbare verstoring. |

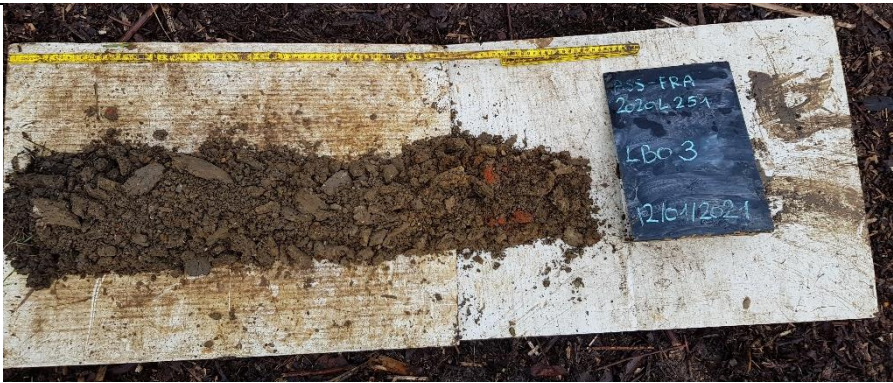
| Nr. | Dieptes (cm) | Foto en beschrijving |
|---|---|---|
| 3. | 0 - 90: Ap | |

| Nr. | Dieptes (cm) | Foto en beschrijving |
|---|---|---|
| | 0 - 90: Ap | Donkerbruin tot zwart leempakket met inmenging van wortels, baksteenfragmenten en stenen.<br>Boring werd stopgezet door de ondoordringbare verstoring. |

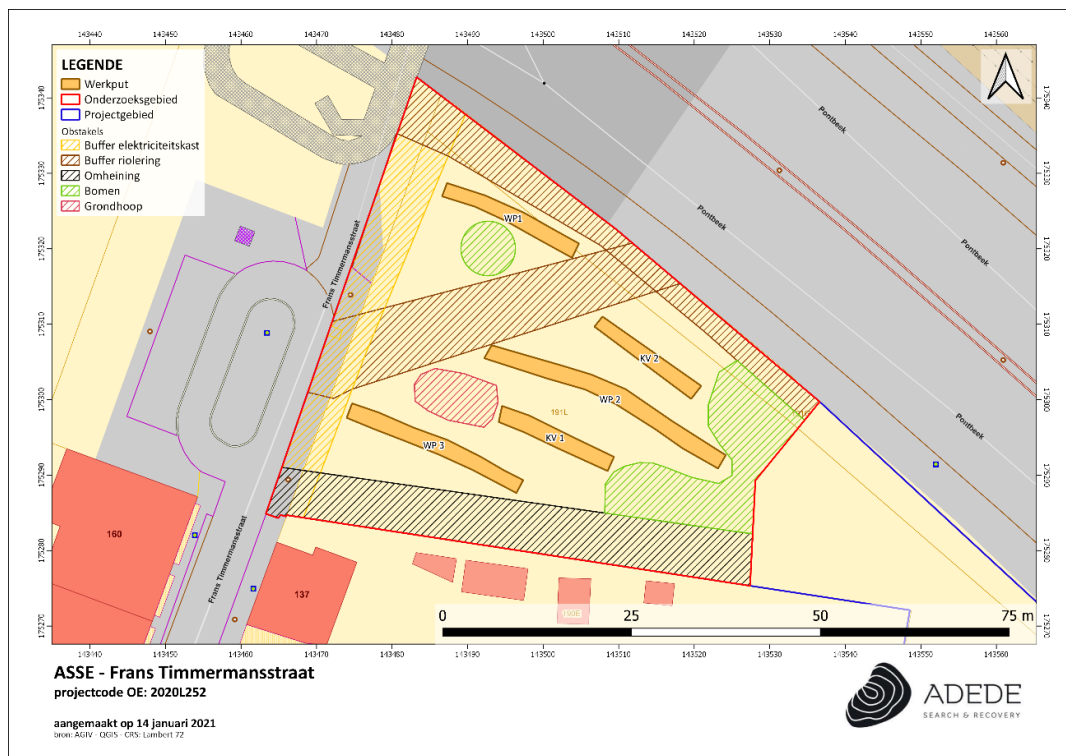
Figuur 9. Voorgesteld sleuvenplan volgens PVM. <sup>4</sup> (boven) en uitgevoerd sleuvenplan (onder).

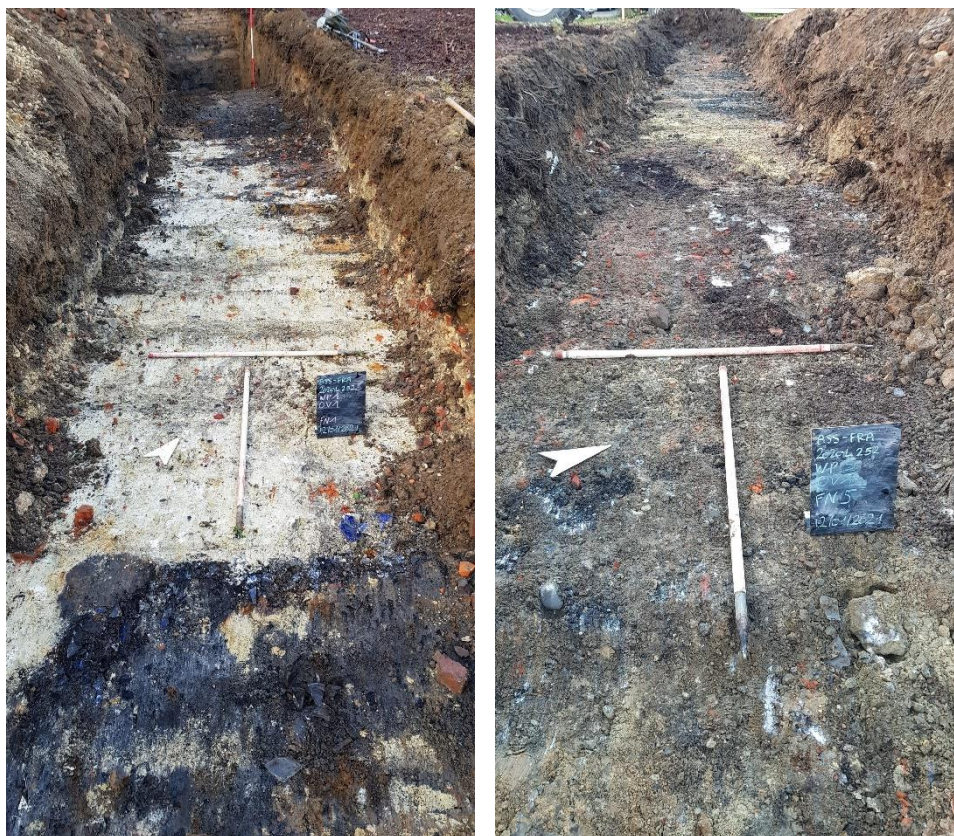
Tijdens het onderzoek werd een oppervlakte van 157,26 m<sup>2</sup> opengelegd door middel van proefsleuven (6,13 %) en 63,6 m<sup>2</sup> door middel van kijkvensters (2,48 %), op een totale oppervlakte van 2565 m<sup>2</sup>. Uitgerekend komt dit neer op ca. 8,61 % van het te onderzoeken gebied dat werd onderzocht. Hiermee werd de vooropgestelde dekkinggraadnorm niet gehaald. Toch kan gesteld worden dat er voor dit specifieke onderzoeksgebied voldoende kennis vergaard is om een gefundeerde inschatting te maken van het archeologisch potentieel van het terrein. Alle aangelegde werkputten zijn leeg wat sporen betreft en sterk verstoord.

Figuur 10: Overzichtsfoto's van werkputten, representatief voor het gehele projectgebied: werkput 1 (links) en werkput 3 (rechts).

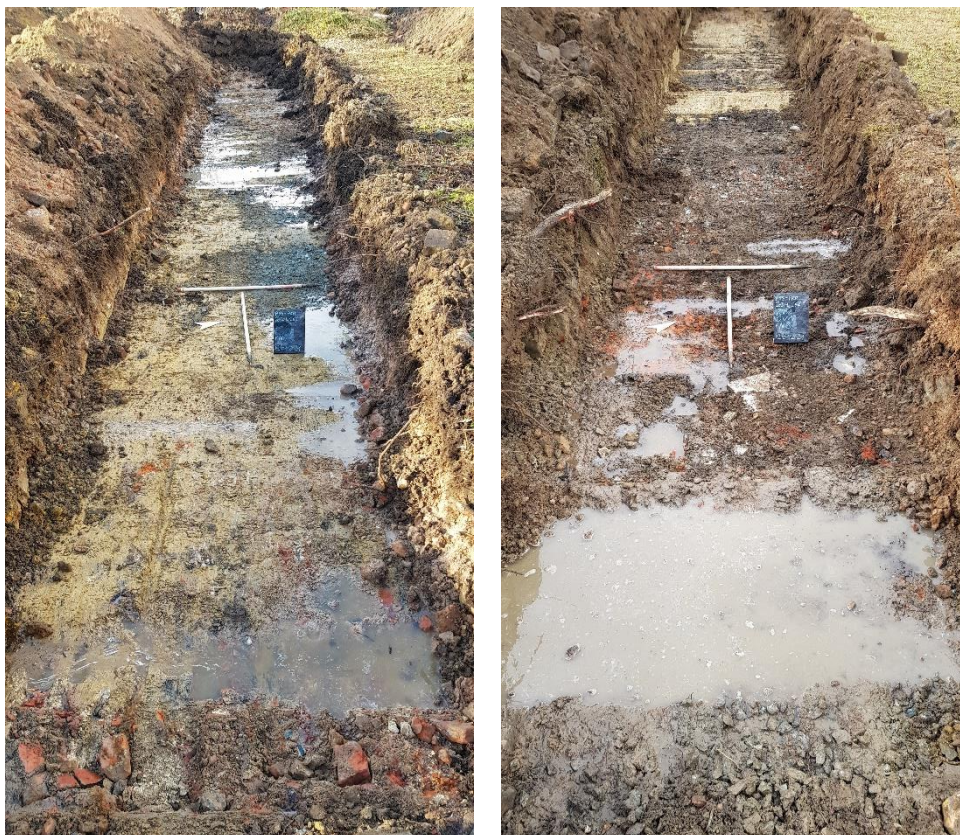
Figuur 11. Overzichtsfoto's van kijkvensters, representatief voor het gehele projectgebied: kijkvenster 1 (links) en kijkvenster 2 (rechts).

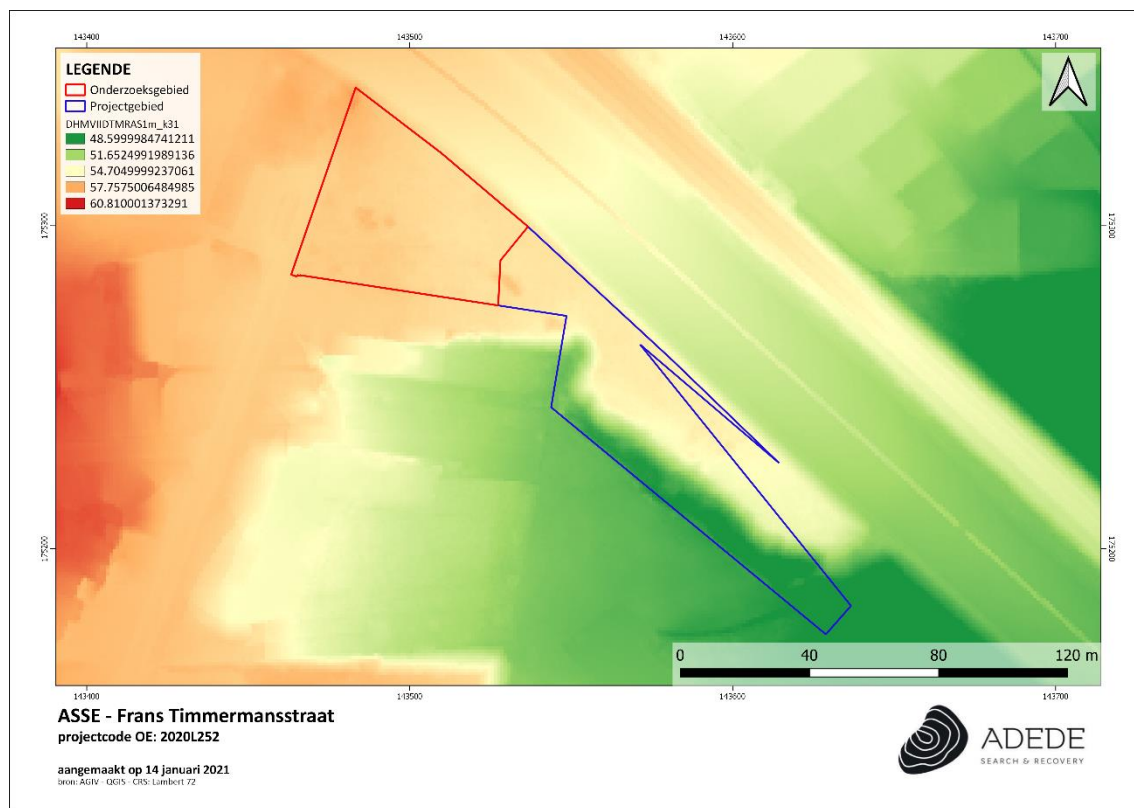
Figuur 13. Digitaal hoogtemodel Vlaanderen II, DTM 1m.

Tijdens het proefsleuvenonderzoek werden zowel het hoogteverloop van het maaiveld, als de diepte van het archeologisch vlak systematisch voor heel het onderzoeksgebied ingemeten ten opzichte van de Tweede Algemene Waterpassing (TAW). De resultaten van de metingen op het maaiveld komen over het algemeen overeen met het DHM. Alle hoogtemetingen liggen tussen 55,71 en 57,14 m TAW. De diepte van het archeologisch vlak ten opzichte van het maaiveld kon door de diepe verstoringen niet vastgesteld worden. De sleuven werden aangelegd op een gemiddelde diepte van 60 cm met regelmatig plaatselijke verdiepingen om de diepte van de verstoring na te gaan.

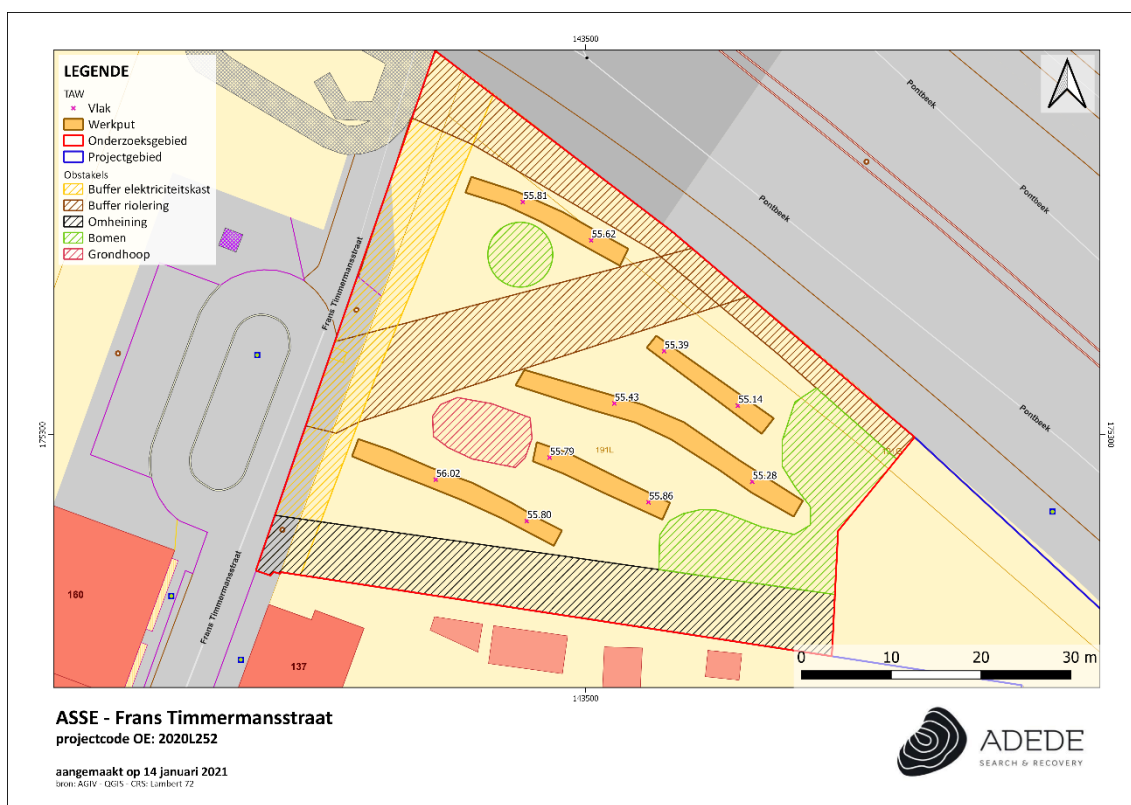
Figuur 14. TAW-metingen maaiveld en archeologisch vlak.

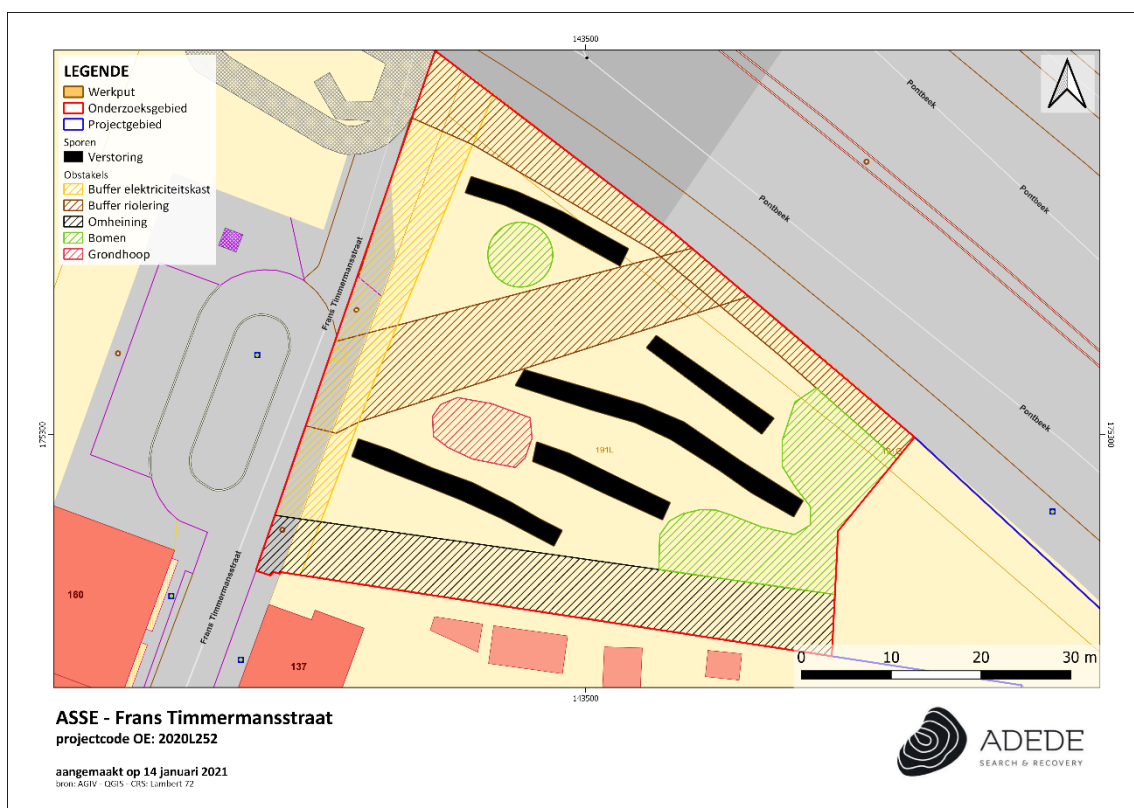
Figuur 19: Allesporenkaart.

Er werden geen sporen geregistreerd tijdens het proefsleuvenonderzoek. Alle proefsleuven en kijkvensters vertoonden diepe verstoringen. Deze verstoringen waren divers van aard, gaande van bakstenen en stenen tot bouwpuin en plastic. Aangezien er binnen het onderzoeksgebied volgens de luchtfoto's geen recente bebouwing heeft plaatsgevonden, is het bouwpuin vermoedelijk afkomstig van de aanleg van de Pontbeeklaan (N9). Hierbij is er mogelijk bouwpuin op het nabijgelegen veld achtergebleven. Uit de luchtfoto's blijkt dat de aanleg van de Pontbeeklaan plaatsvond tussen 1971 en 1979.

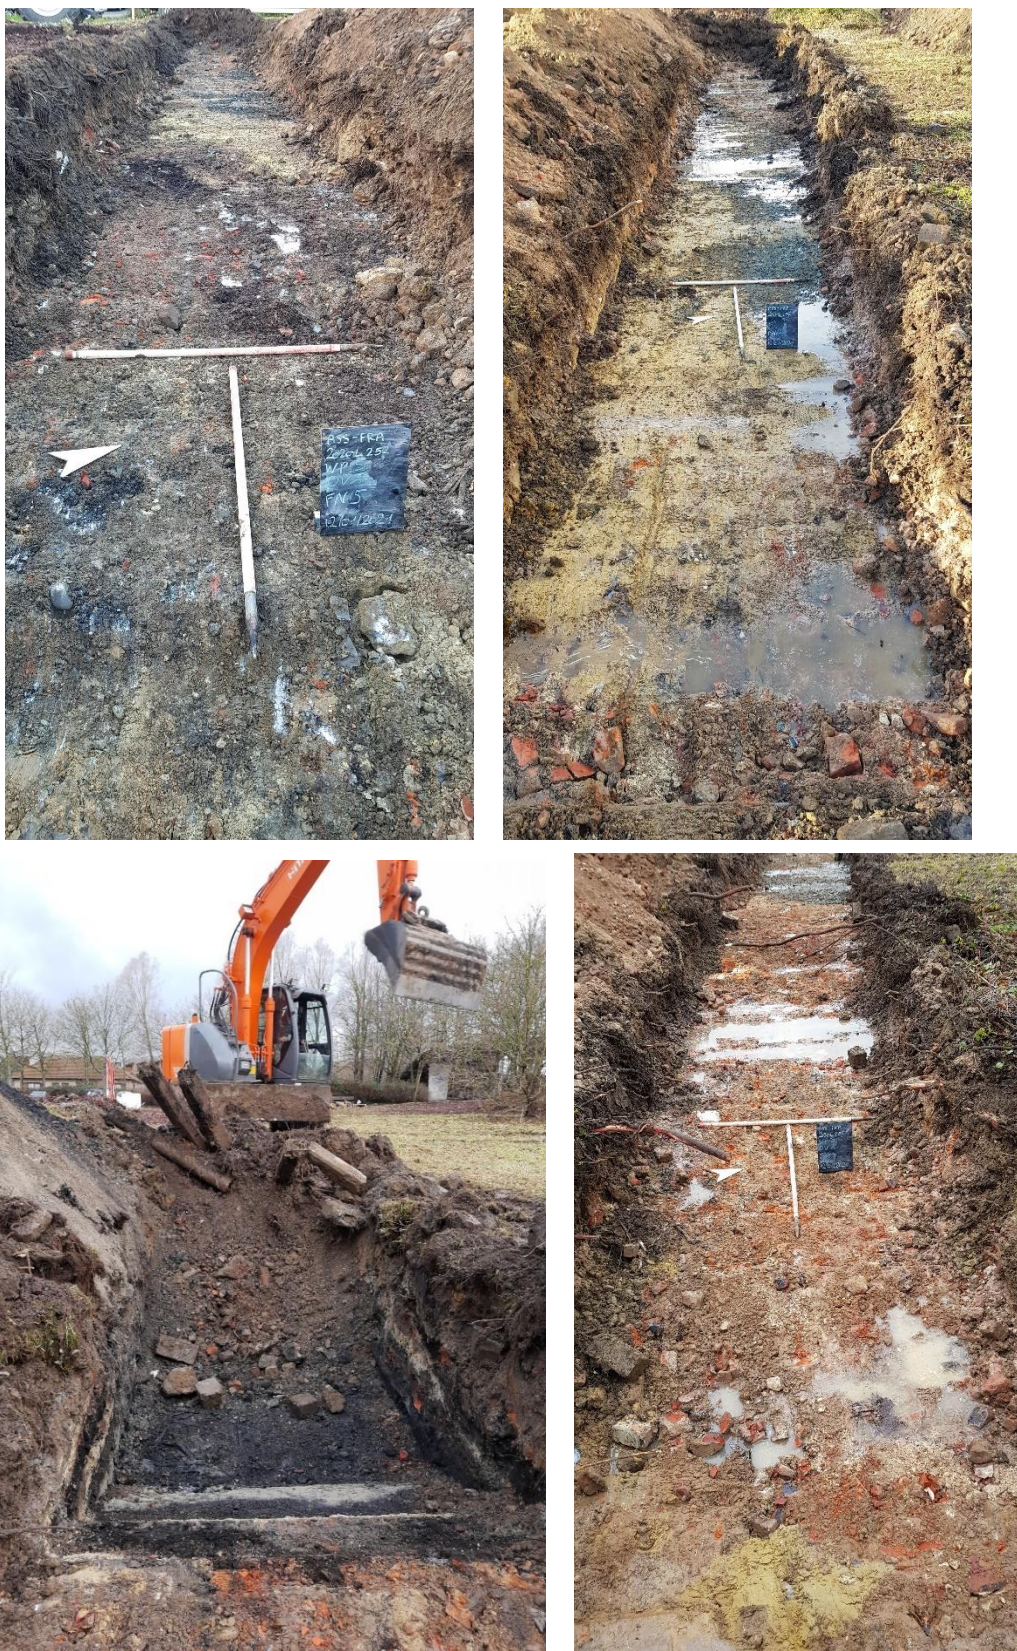
Figuur 20: Voorbeelden van verstoringen binnen het projectgebied.

De bodemopbouw bleek op het terrein sterk verstoord te zijn. Hierbij werd er bouwpuin, bakstenen, stenen, plastic en glas tot een diepte van 1,5 tot 2 m ten opzichte van het maaiveld aangetroffen. Aangezien er binnen het onderzoeksgebied volgens de luchtfoto's geen recente bebouwing heeft plaatsgevonden, is het bouwpuin mogelijks afkomstig van de aanleg van de Pontbeeklaan (N9) tussen 1971 en 1979. Doordat het terrein grotendeels verstoord is, werden er geen archeologisch relevante vondsten en/of sporen aangetroffen. De hogere verwachting op sites met bodemsporen uit de (laat- en post)middeleeuwse periode werd bijgevolg niet ingelost.

Neen. Door de hoge graad aan verstoringen binnen het onderzoeksgebied is verder archeologisch onderzoek niet opportuun.
