Rapport Nr. 0516

# Nota

## Proefsleuvenonderzoek

Kontich, Groeningenlei 29-35  
Verslag van Resultaten

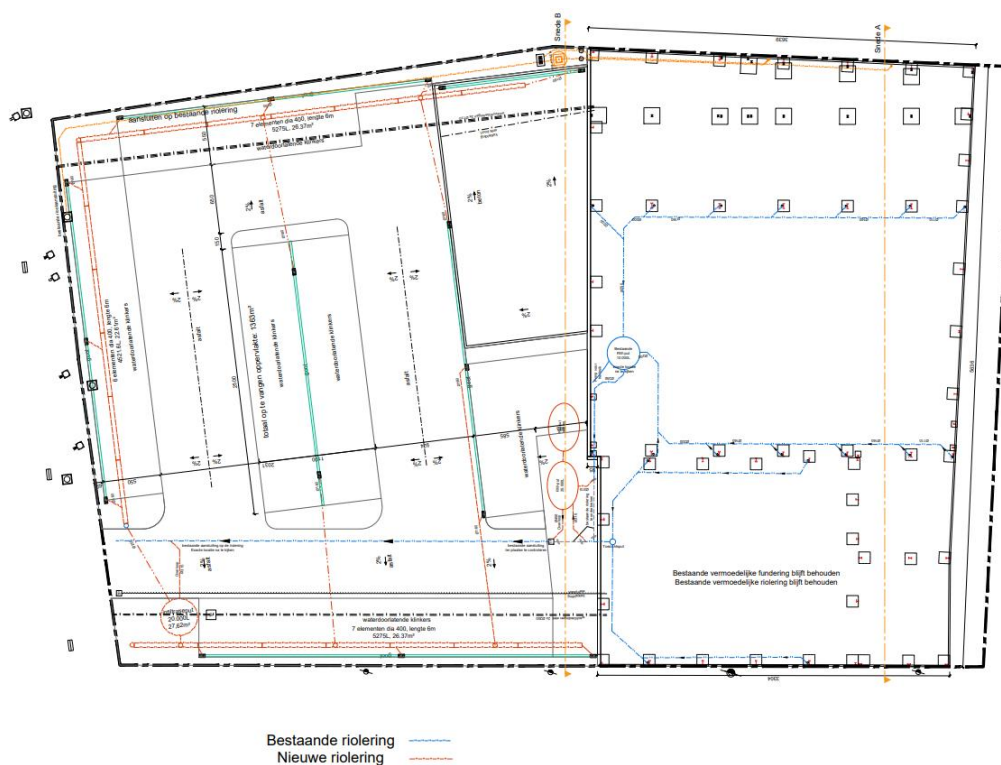
Figuur 17: Rioleringsplan. Blauw is bestaande riolering die behouden blijft, oranje is nieuwe riolering (bijlage 6)<sup>16</sup>

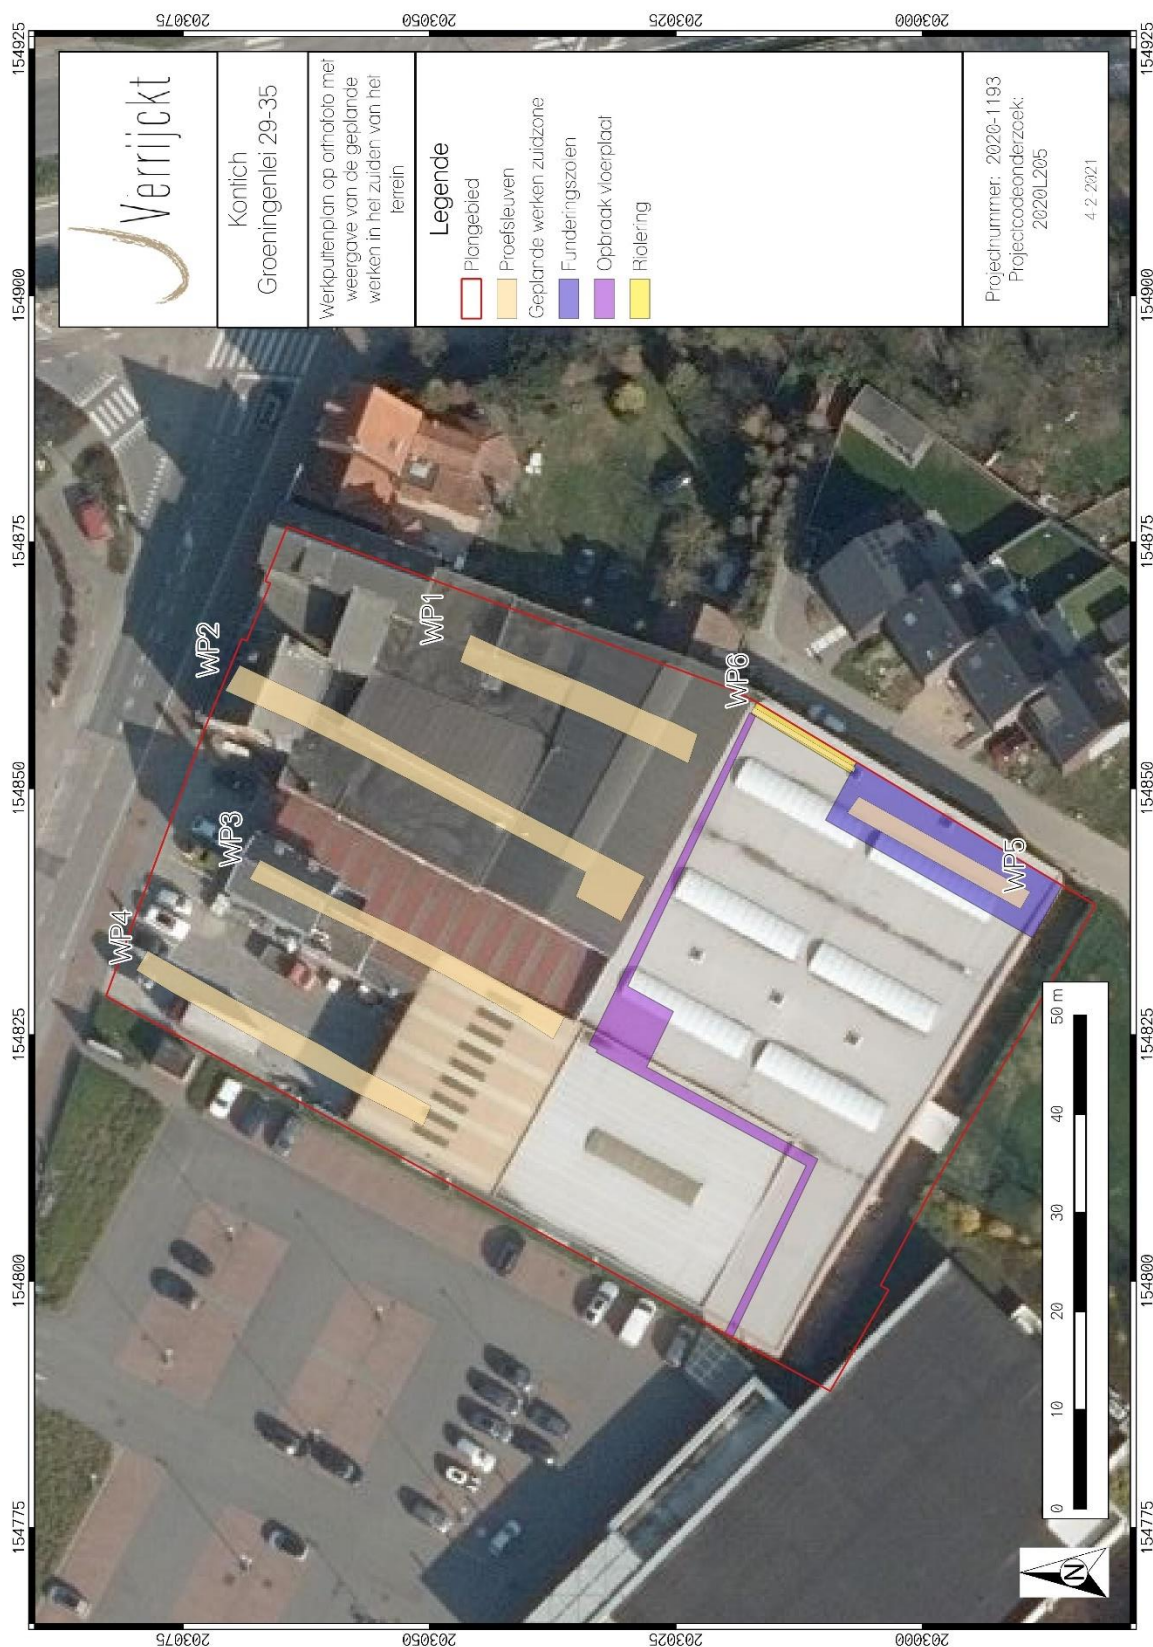
Figuur 28: Plangebied op orthofoto met weergave van de uitgevoerde proefsleuven en de geplande werken die in het zuidelijke deel gaan plaatsvinden<sup>22</sup>

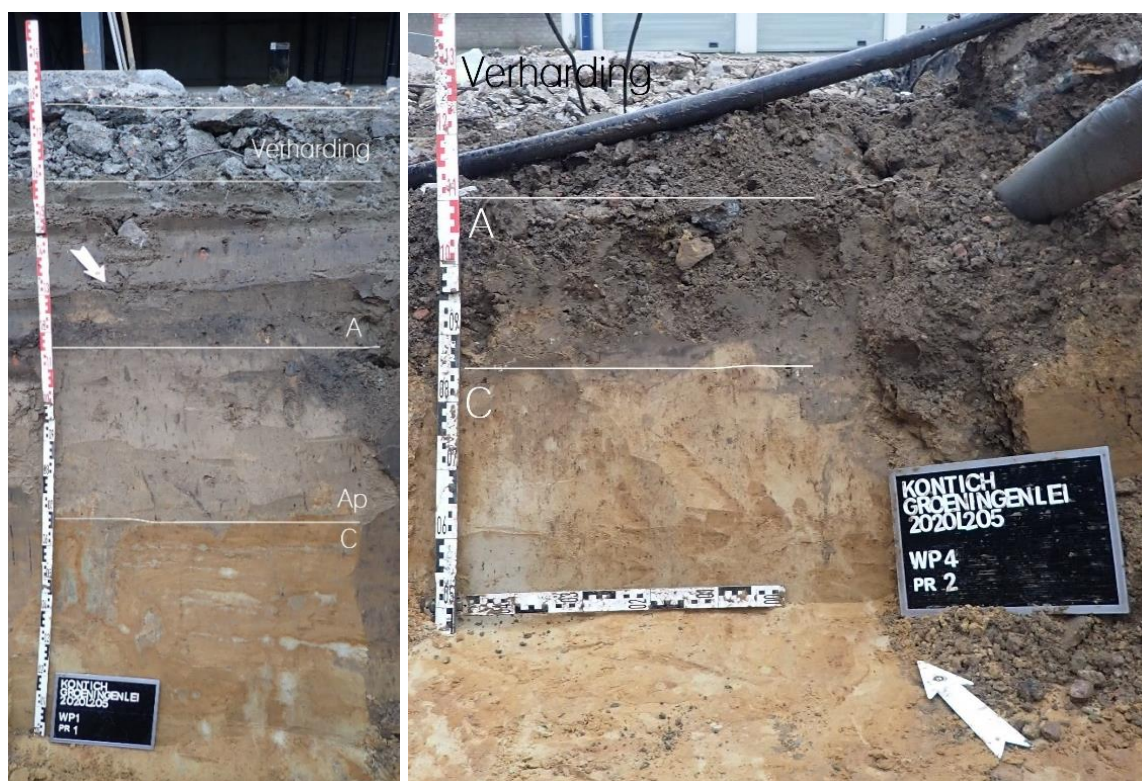
Profiel 1 in het zuidwesten van sleuf 1 wordt besproken als referentieprofiel. Bovenaan bevindt zich de verharding van gewapend beton die zo'n 20 cm dik is. Tussen 20 en 65 cm-mv bevindt zich een bruingrijze laag met recent puin in (A-horizont). Deze dekt een grijze Ap-horizont af die tot 110 cm-mv reikt. Op 110 cm-mv bevindt zich de oranjebruine moederbodem (C-horizont) met lichtgele vlekken. Profiel 2 was verschillend in dat opzicht dat er zich onder de A-horizont geen Ap-horizont bevond en dat de C-horizont al aan het licht kwam op een diepte van 25 cm onder de 20 cm dikke verharding, dus op 45 cm-mv, echter was deze sleuf grondig verstoord.

Figuur 39: Foto van profiel 1 (links) en profiel 2 (rechts) (© J. Verrijckt Bvba)

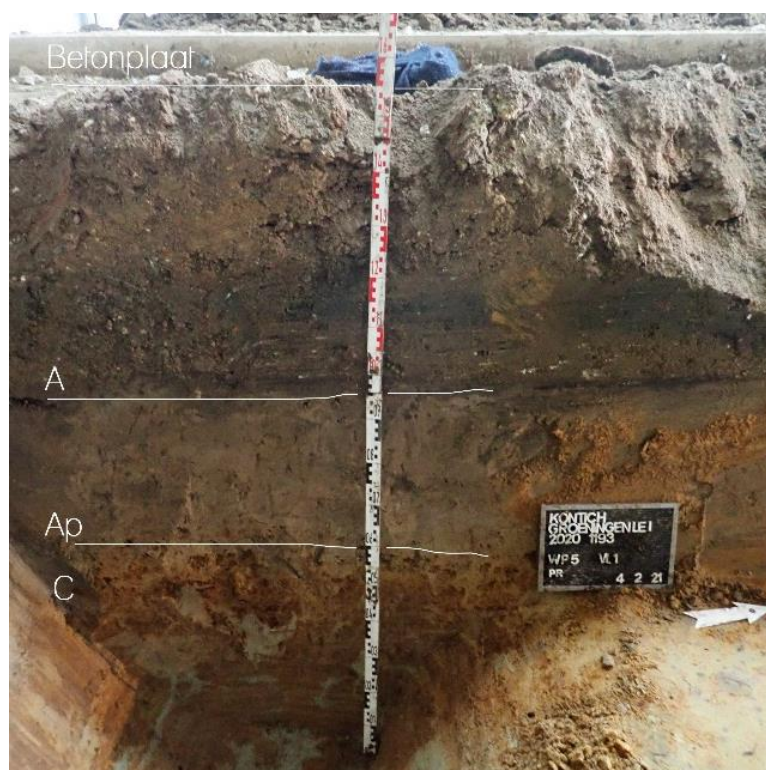
Profiel 3 in sleuf 5 is gelijkaardig aan profiel 1. Bovenaan bevindt zich de 10 cm dikke vloerplaat van de hal met daaronder een 60 cm dik recent opvulpakket (zie beschrijving sporen en structuren voor detailfoto's van inclusies). Dit opvulpakket dekt een grijze Ap-horizont af die tot 105 cm-mv reikt. De C-horizont situeert zich op 105 cm-mv en is oranjebruin met lichtgele en roestige vlekken.

Figuur 40: Foto van profiel 3 (© J. Verrijckt Bvba)

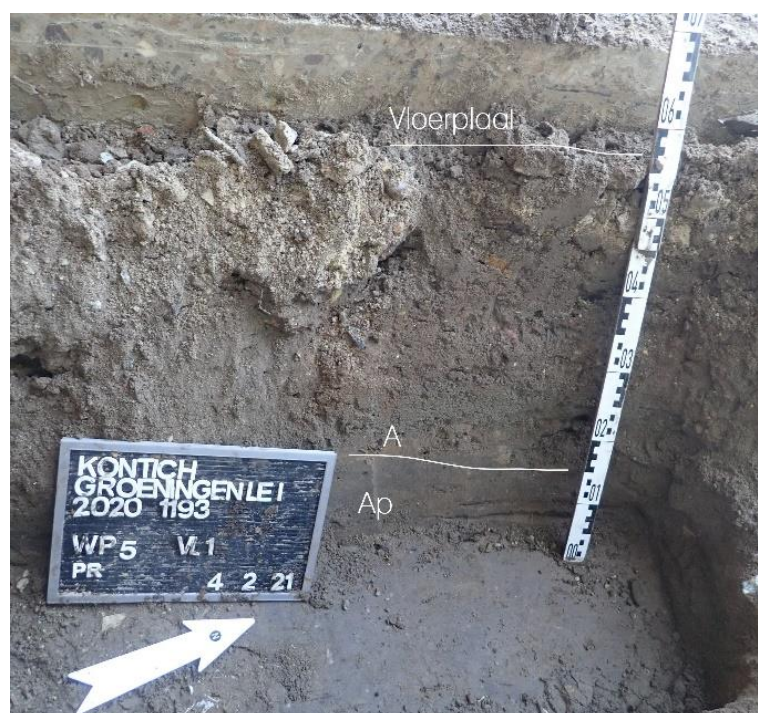
Profiel 4 in sleuf 6 geeft slechts een overzicht van de bodem tot op de diepte van de werken voor een nieuwe rioleringsleiding. Bovenaan bevindt zich de vloerplaat van 10 cm zoals in sleuf 5. Het recent opvulpakket daaronder is hier 40 cm dik. Van 50 tot 65 cm-mv werd de grijze Ap-horizont aangetroffen.

Figuur 41: Foto van profiel 4 (© J. Verrijckt Bvba)

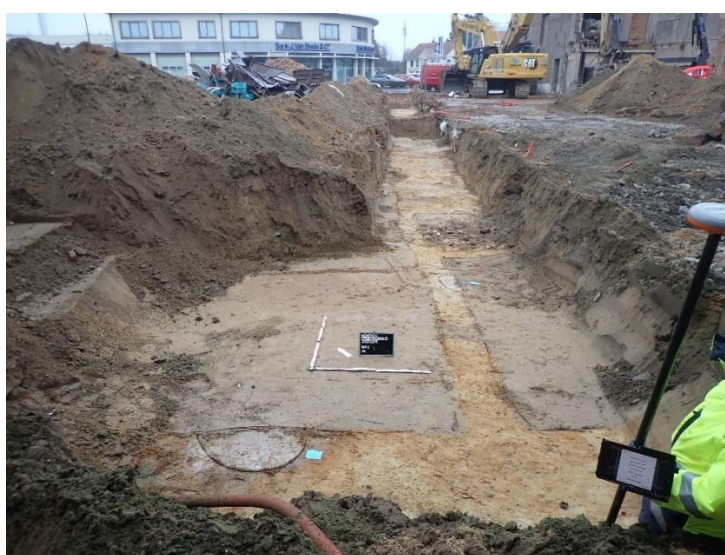
Figuur 43: Voorbeeld van grote verstoringen in het kijkvenster aan sleuf 2 (© J. Verrijckt Bvba)

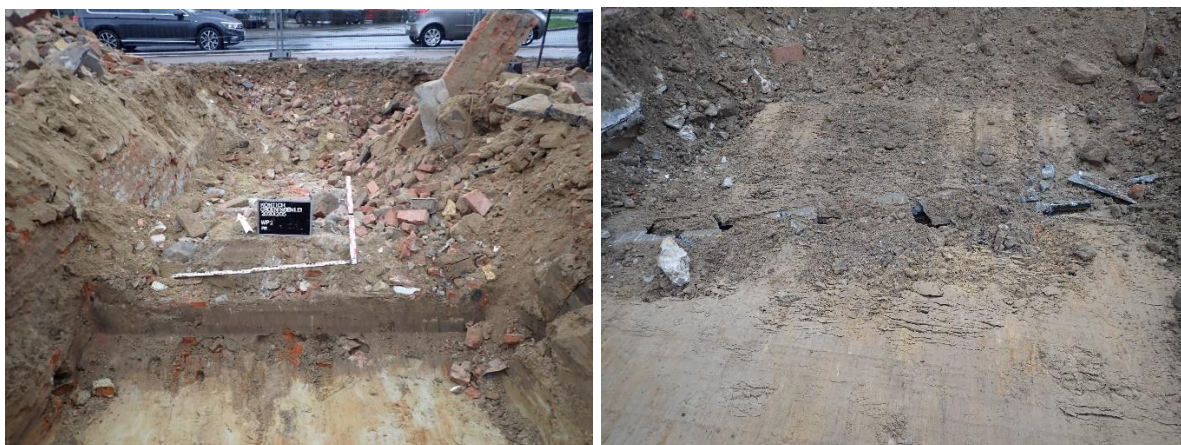
Figuur 44: Foto van dichtgesmeten (sub-)recente kelder en asbestbuis in sleuf 2 (© J. Verrijckt Bvba)

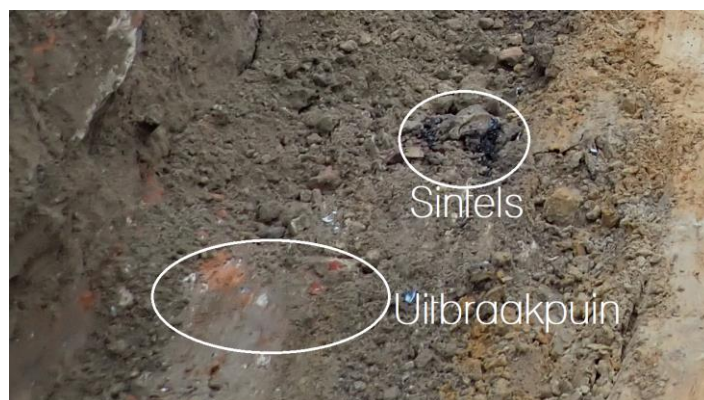
Figuur 46: Detail van recente inclusies in verstoringen in sleuf 2 (sintels en uitbraakpuin met bakstenen en cementbrokken) (© J. Verrijckt Bvba)

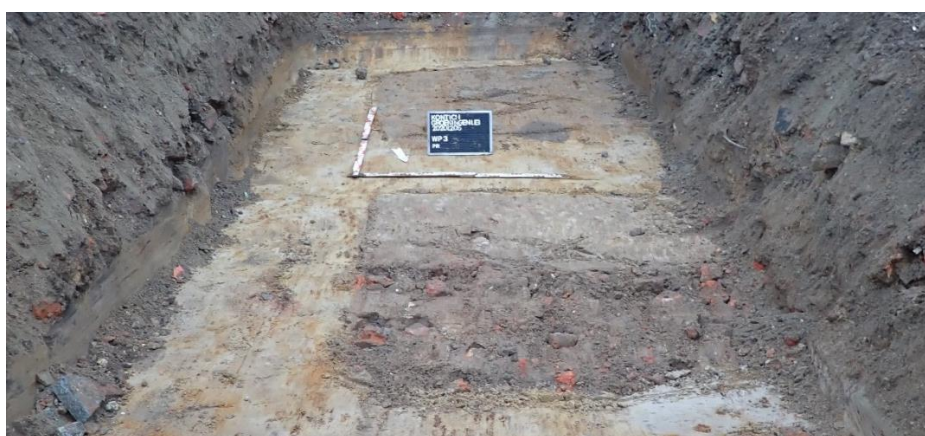
Figuur 47: Foto van sleuf 3 met grootschalige verstoringen zoals sterk afgelijnd kuilen met bouwafval, een dichtgesmeten kelder en 19<sup>de</sup> of 20<sup>ste</sup>-eeuwse muur in het noordoosten van sleuf 3 (S3001) (© J. Verrijckt Bvba)

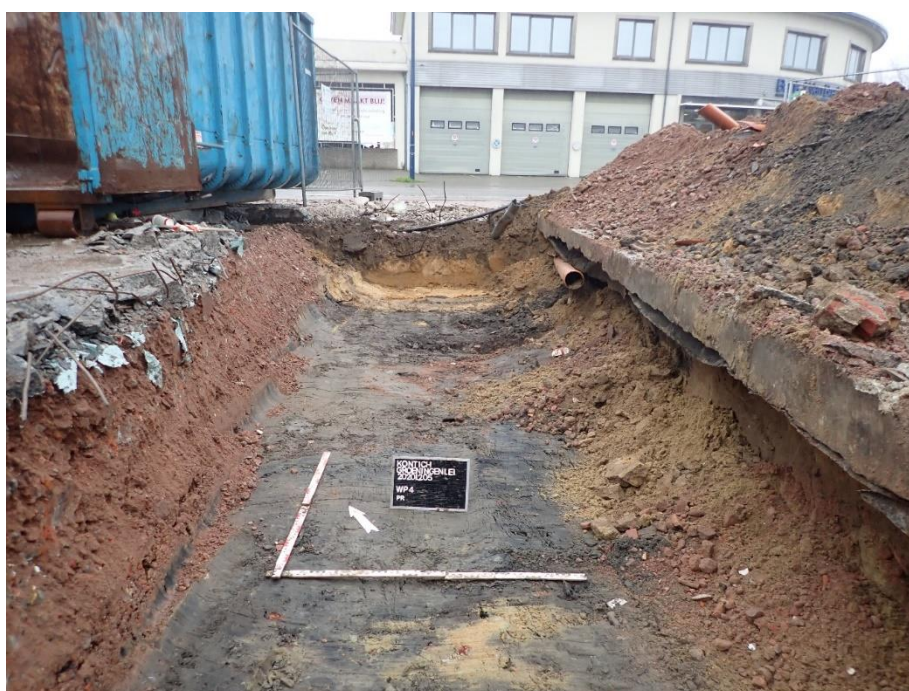
Figuur 49: Foto's van sleuf 4 die wederom grotendeels verstoord is (zie opvulpakket in stabilisé, leidingen, etc.) met een detail van de aangetroffen recente waterput (© J. Verrijckt Bvba)

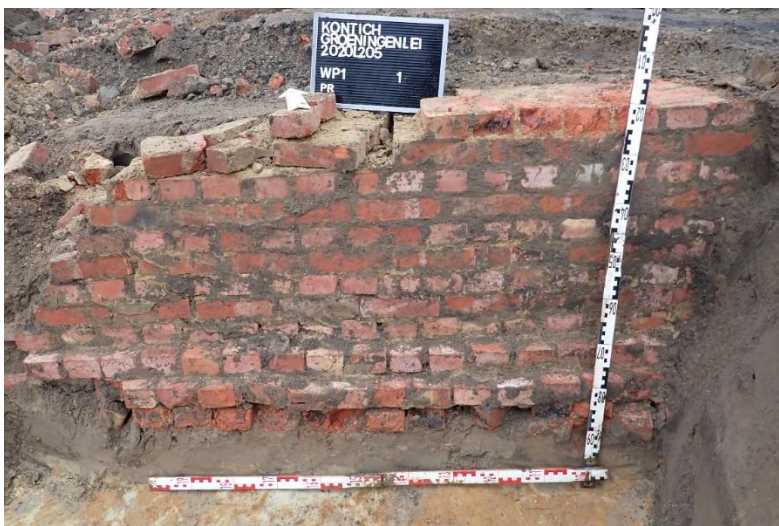
Er werd slechts één muur aangetroffen gemetst met kalkmortel. Bij de overige muren (in sleuf 2 en 3) werd cement aangetroffen en ging waarschijnlijk om de funderingen van de bovengrondse 20<sup>ste</sup>-eeuwse muren die tijdens de afbraakbegeleiding werden afgebroken (Figuur 45 & Figuur 47). Wat betreft het muurtje in werkput 3 (S3001), kan men echter zien dat deze zich ook vrij dicht bij de zuidoostelijke contour bevindt van het klein gebouw ter hoogte van nr. 22 op de Atlas der Buurtwegen (ca. 1840) (Figuur 52). Op de kaart van Popp (Figuur 53) wordt dit gebouwtje ook afgebeeld, echter ligt de muur hier op een grotere afstand ten opzichte van het gebouw bij het plotten op de huidige kaarten. Dit kan te wijten zijn aan het feit dat oudere kaarten niet altijd voor 100% te georefereren zijn. Zoals zichtbaar in Figuur 47 is nog maar één bakstenenrij van deze muur bewaard gebleven en ziet men ook het uitbraakspoor aan de oostkant van de muur. Echter door de ligging op de Atlas der Buurtwegen kan de mogelijkheid dat het gaat om een 19<sup>de</sup>-eeuwse muur niet uitgesloten worden. Wanneer men de topografische kaart van 1969 bekijkt, komt deze muur exact overeen met de buitenmuur van de gebouwen die op het perceel aanwezig zijn. Ten westen ervan ligt daarop een noordoost-zuidwest gerichte weg gesitueerd. Even goed kan het dus ook om een vrij recent 20<sup>ste</sup>-eeuws relict gaan. Het gebruik van cement bij deze muur doet eerder het laatste vermoeden, maar aangezien het gaat om een slechts zeer beperkt en slecht bewaard muurtje, is het moeilijk om uitsluitsel te geven of het nu gaat om een 19<sup>de</sup>-eeuwse of 20<sup>ste</sup>-eeuwse muur. De muur in werkput 2 is in geen van de historische kaarten te linken aan een ouder gebouw. In het geval van S1001 (Figuur 50) ging het om een bakstenen muur met gele kalkmortel in zuidoost-noordwest oriëntatie met een baksteenformaat van 19 x 8,5 x 5 cm. Het restant van het bakstenen muurtje was nog voor 70 cm bewaard en bestond uit twaalf baksteenrijen in kruisverband. Enkel de onderste drie rijen van de muurfundering waren in koppen gemetst. De onderkant van de muur werd bereikt. De muur was in totaal 50 cm breed. Vermoedelijk sloot deze oorspronkelijk aan op de muur die zich op oostelijke perceelsgrens bevindt, aangezien deze bovengronds verder die richting uit lijkt te lopen (Figuur 51). Een kijkvenster was hier niet opportuun, aangezien er enige afstand ten opzichte van de muren op de perceelsgrenzen behouden diende te worden om stabiliteitsproblemen te vermijden. Tevens was de muur ook nog maar beperkt bewaard gebleven. Na het plotten van de GPS-locatie op het historisch kaartmateriaal lijkt deze muur pas voor te komen op deze locatie vanaf de topografische kaart uit 1969 (Figuur 54), waardoor het, in samenhang met het bovengrondse zicht op de muur, wellicht om een vrij recent relict gaat. De afwezigheid van deze muur op ouder kaartmateriaal zoals de Atlas der Buurtwegen (ca. 1840) en de kaart van Popp (1842-1879) bevestigt tevens deze synthese.

Figuur 50: Foto van muur S1001 (© J. Verrijckt Bvba)

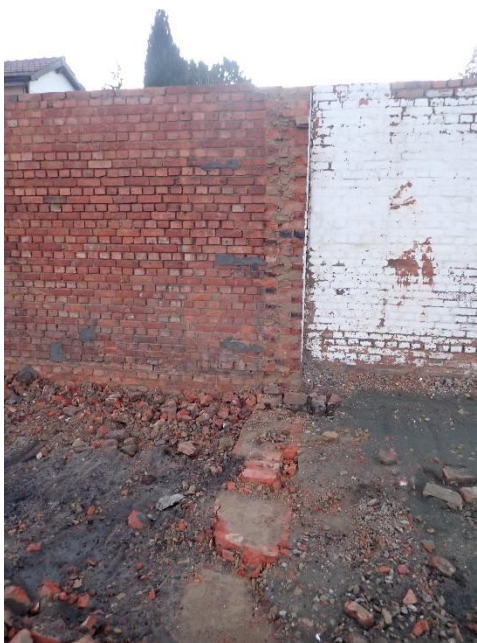
Figuur 51: Foto van het bovengrondse uitzicht op muur S1001 (© J. Verrijckt Bvba)

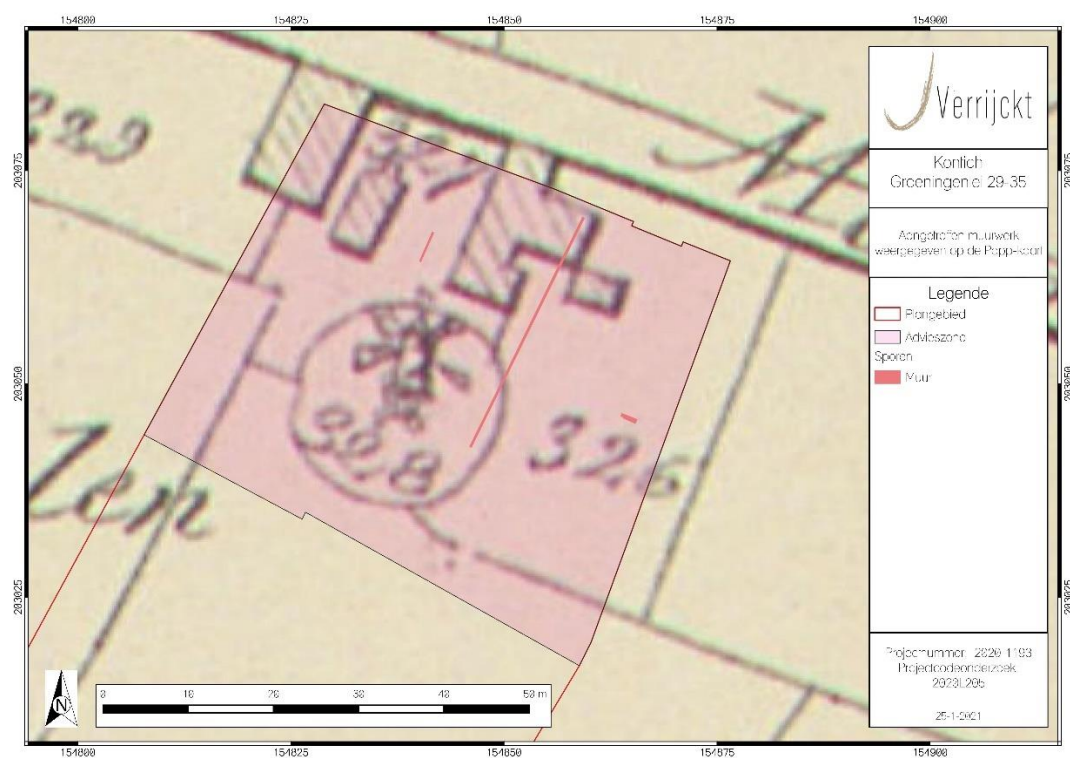
Figuur 53: Aangetroffen muren binnen de advieszone, geplot op de kaart van Popp (1842-1879)<sup>28</sup>

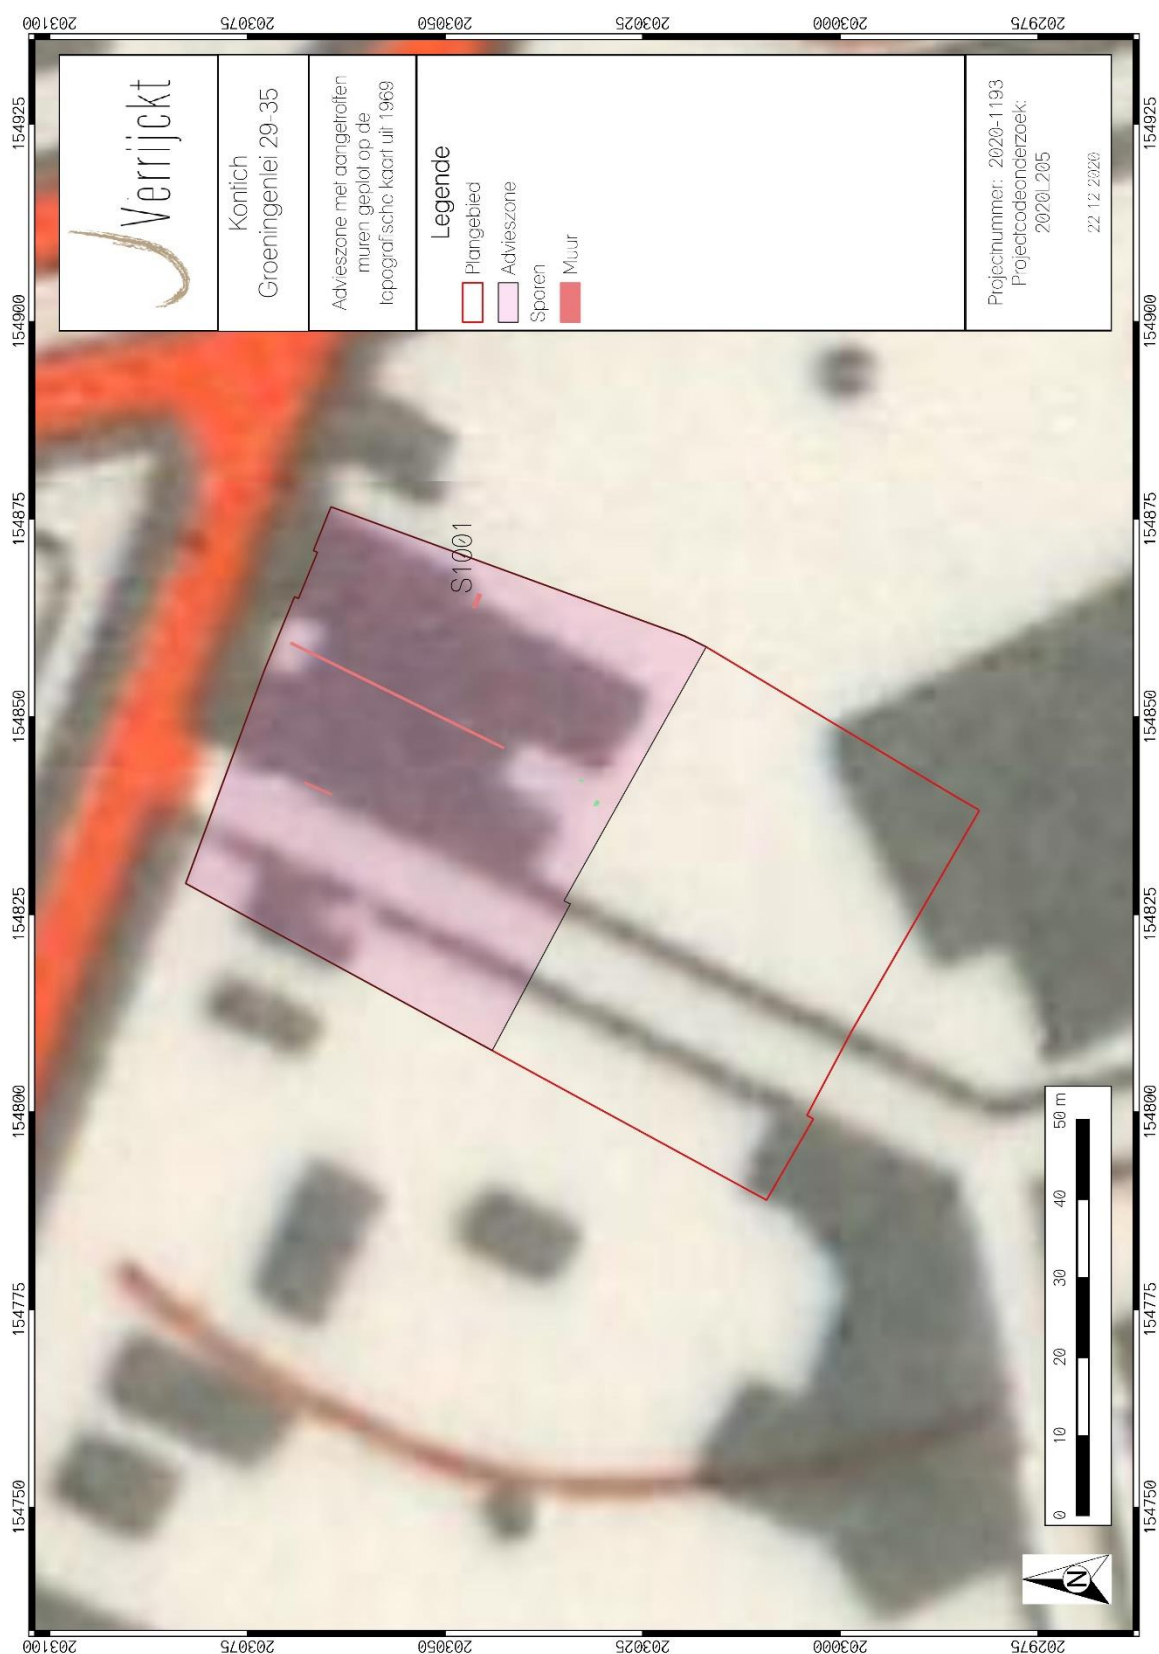
Figuur 54: Aangeetroffen 20<sup>ste</sup>-eeuwse muren binnen de advieszone, geplot op de Topografische kaart van 1969<sup>29</sup>

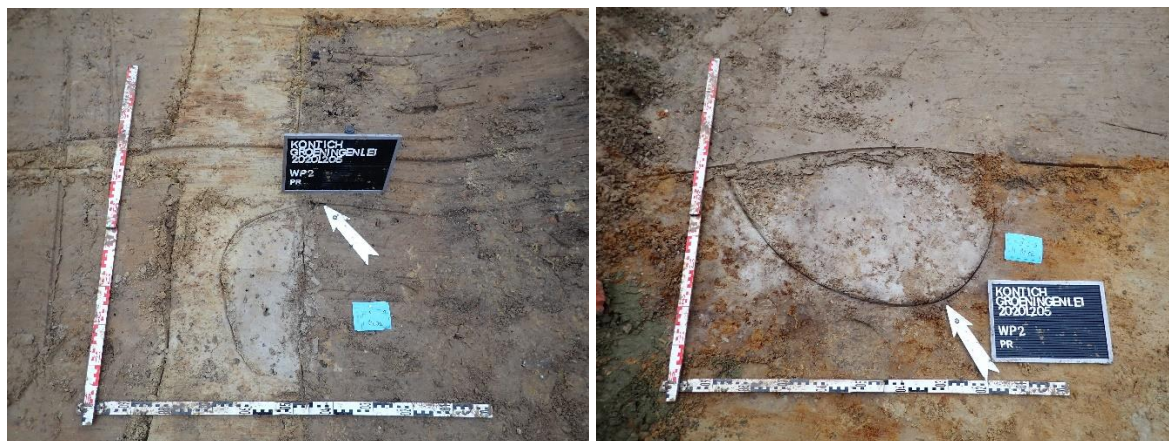
Verder werden er nog twee onregelmatig gevormde lichtgrijze sporen aangetroffen (S2001 en S2002), allebei doorsneden door een recente verstoring (Figuur 55). Na het couperen bleek het duidelijk te gaan om zeer grillig gevormde natuurlijke sporen (Figuur 56).

Figuur 55: Vlakfoto's van natuurlijke sporen S2001 en S2002 (© J. Verrijckt Bvba)

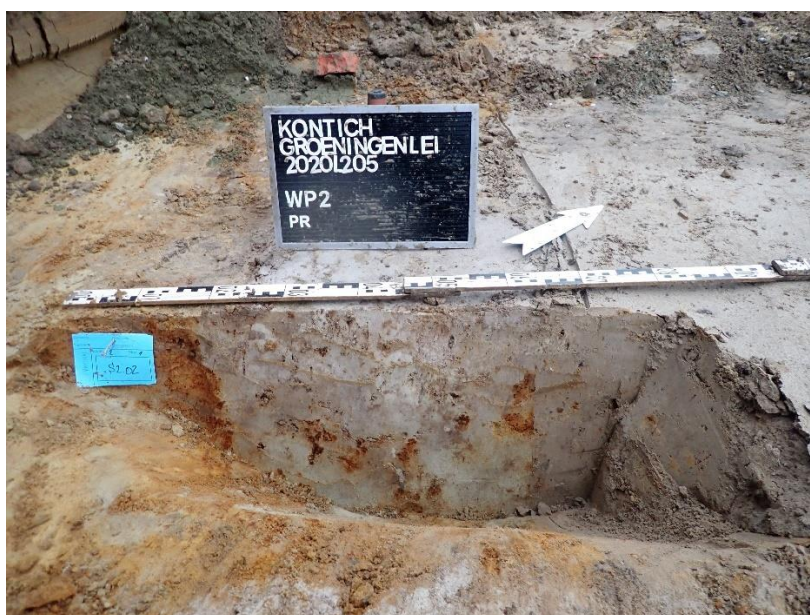
Figuur 56: Coupefoto van natuurlijk spoor S2002 (© J. Verrijckt Bvba)

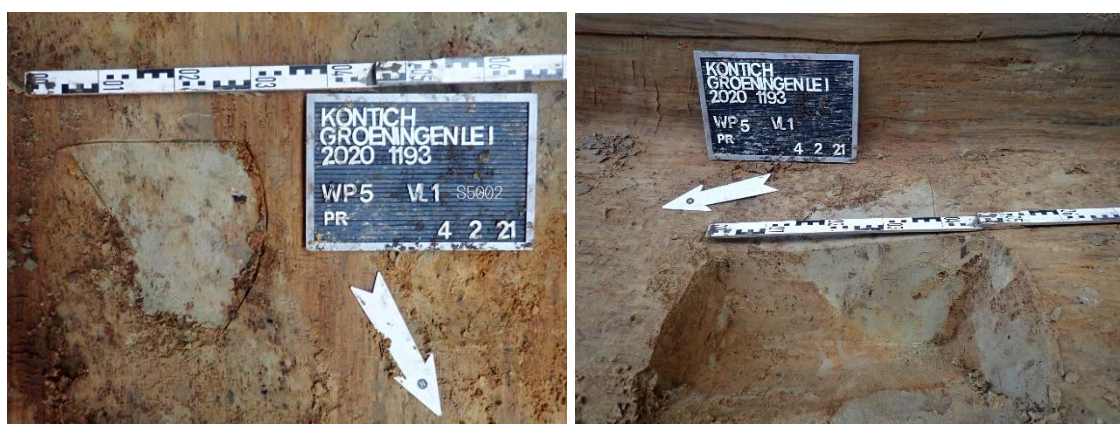
S5002 (Figuur 58) meet ca. 20 op 30 cm, is 15 cm diep en heeft een onregelmatige witte vulling met een roestbruine rand. Ook bij dit spoor is de aflijning in coupe vrij onregelmatig en grillig. Tevens doen ook bovenvermelde kenmerken een natuurlijke aard vermoeden, wellicht een gevolg van natuurlijke bodemprocessen.

Figuur 58: Vlak -en coupefoto van natuurlijk spoor S5002 (© J. Verrijckt Bvba)

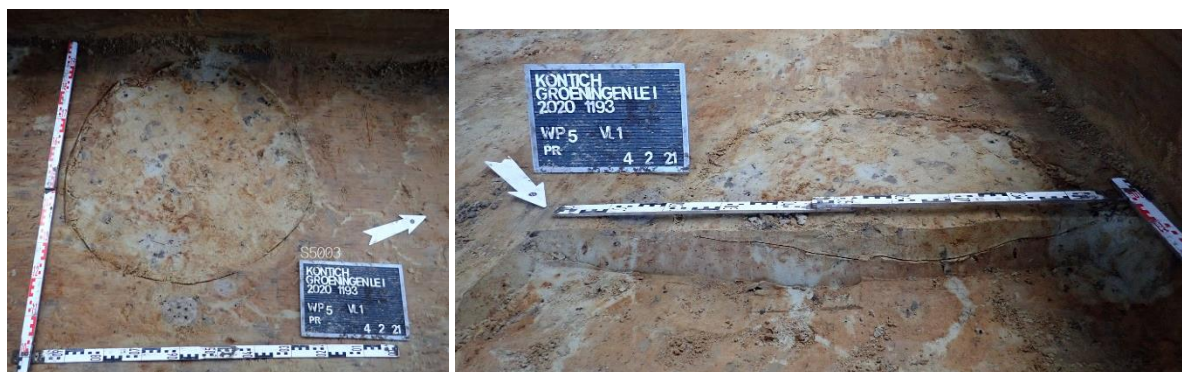
Het laatste spoornummer werd uitgedeeld aan S5003 (Figuur 59). Spoor S5003 is rond (diameter 65 cm) met een oranjegeel-witte kleur. Het spoor was zeer moeilijk te onderscheiden van de moederbodem. Tevens is de vulling komvormig en slechts 7 cm diep. Ook hier is de aflijning arbitrair, moeilijk herkenbaar en onregelmatig. Tevens doen ook hier de kleuren en de compactiegraad, waarbij nauwelijks tot geen onderscheid is met moederbodem, een natuurlijke aard van het spoor vermoeden, wellicht gerelateerd aan bodemprocessen.

Figuur 59: Vlak- en coupefoto van natuurlijk spoor S5003 (© J. Verrijckt Bvba)

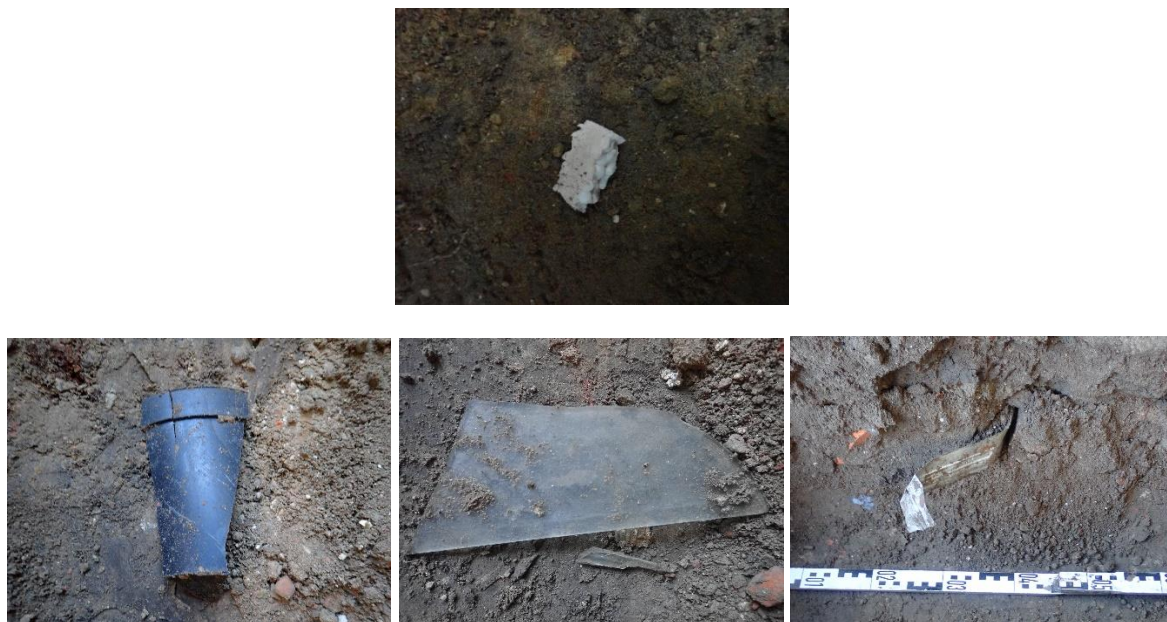
Figuur 61: Detailfoto's van enkele recente inclusies in sleuf 6: piepschuim, fragment plastic bloempot, vensterglas, metaalfolie (© J. Verrijckt Bvba)

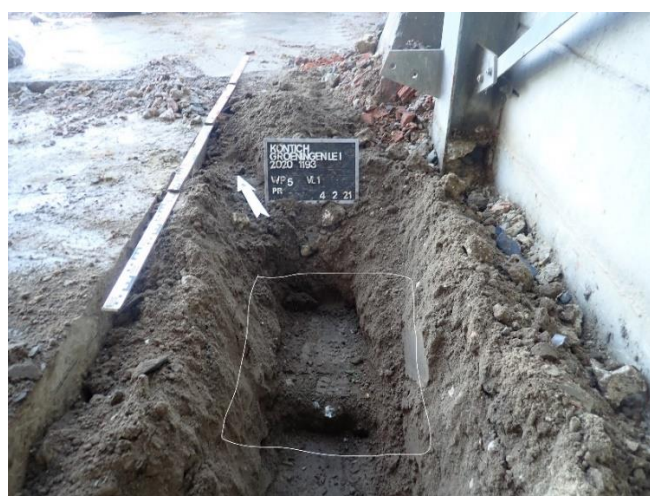
In sleuf 6 (Figuur 63) werd aangelegd op de diepte van de geplande werken, zijnde ca. 50 à 60 cm onder de bestaande vloerplaat (zie profiel 4). Aangezien het archeologisch niveau zich in deze omgeving dieper bevindt (zie profielen 1 en 3), werd er dan ook niet geraakt aan de moederbodem en kunnen eventuele archeologische resten *in situ* bewaard blijven. Op de diepte dat het vlak werd aangelegd bevond zich de bovenkant van een Ap-horizont, vlak onder een recent opvulpakket. In dit opvulpakket bevond zich o.a. bouwpuin, piepschuim, recent glas, metaal en plastic (Figuur 61). In de Ap-horizont werden geen vondsten gedaan. Tevens werd om de 5 m de voet van de paalfunderingen (Figuur 62) aangesneden die deel uitmaakt van de funderingswijze van de bestaande overdekte hal in deze zone.

Figuur 62: Zicht op één van de funderingssokkels in rioleringssleuf 6 (© J. Verrijckt Bvba)

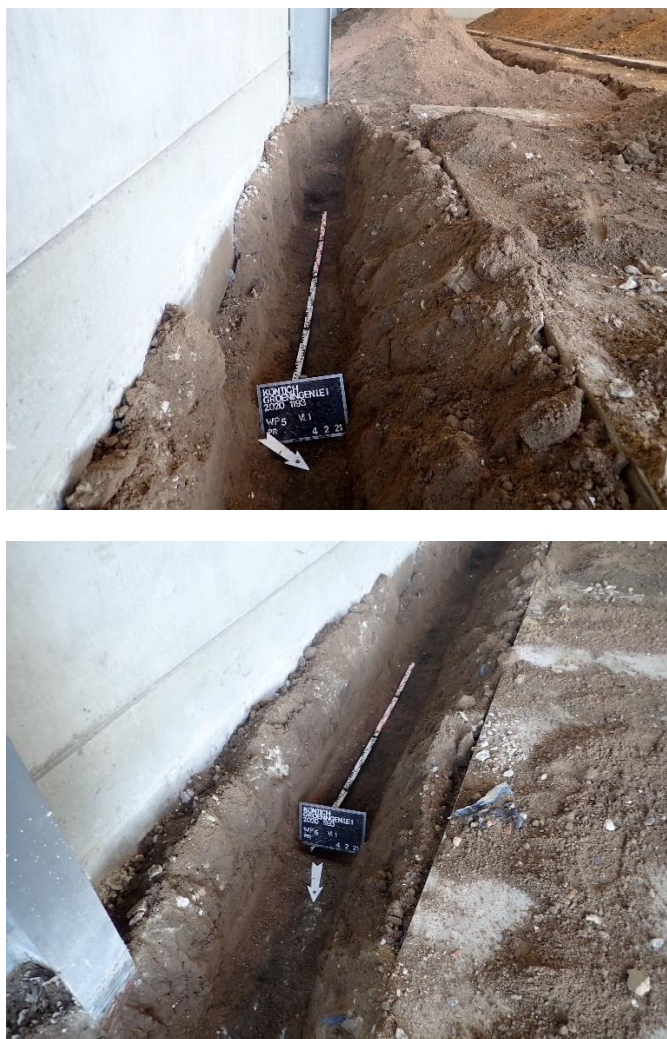
Figuur 63: Overzichtsfoto's van rioleringsleuf 6 (© J. Verrijckt Bvba)
