## Bruggestraat 73 (Ichtegem, West-Vlaanderen)

ARCHEOLOGIENOTA

BUREAUONDERZOEK (FASE 0)

LANDSCHAPPELIJK BODEMONDERZOEK (FASE 1)

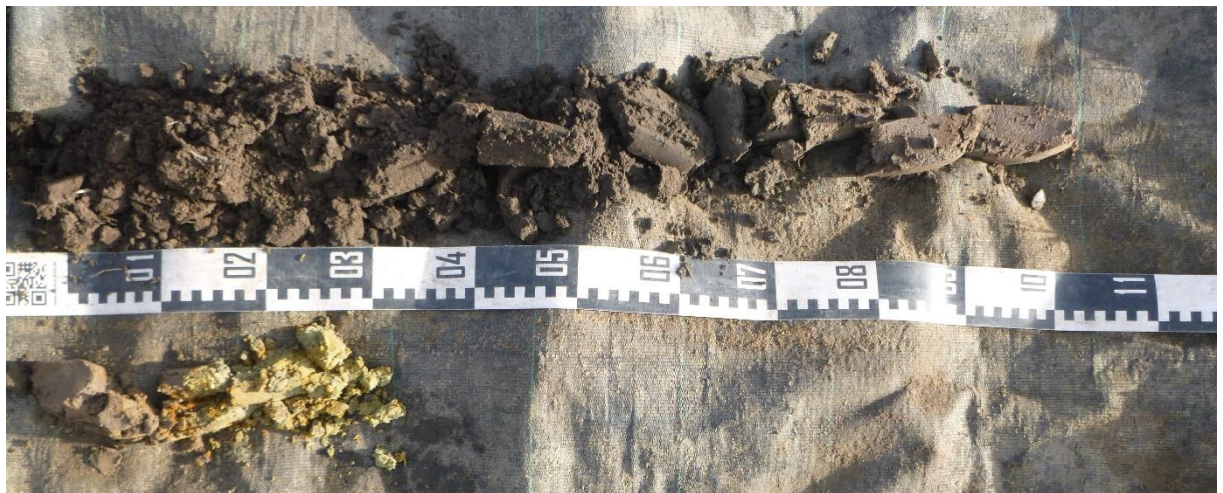
Tot op 65 cm-mv werd een donkerbruine bouwvoor aangetroffen. Het sediment bestond uit fijnkorrelig zand en was humeus. Hieronder werd tussen 65 en 100 cm-mv een donkerbruine antropogene laag opgeboord. Het sediment was zandig en sterk humeus. Mogelijk gaat het hier om een oude perceelsgracht.

Vanaf 110 cm-mv werd de onverstoorte moederbodem aangetroffen. Tot op het einde van de boring (ca. 120 cm-mv) kon deze omschreven worden als groenbeige lemig zand tot zandleem. De laag vertoonde matige roestverschijnselen en bevatte een lage concentratie aan glauconietkorrels.

**Figuur 9:** Overzichtsfoto van boring BP1, uitgelegd van links naar rechts en van boven naar onder.

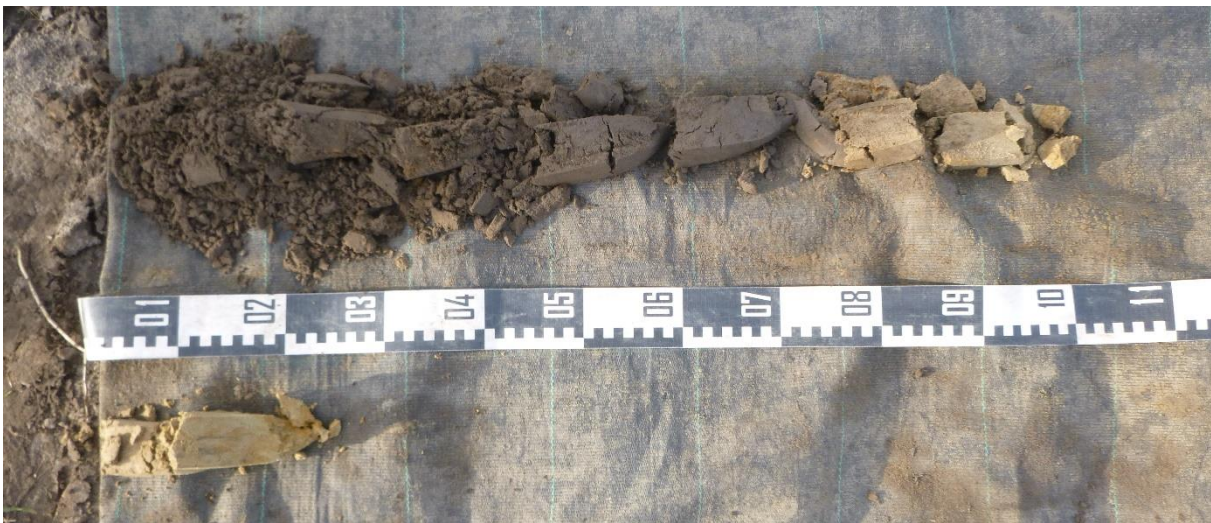
Vanaf het maaiveld tot op 40 à 75 cm-mv werd een donker(grijs)bruine bouwvoor aangetroffen. Het sediment was opgebouwd uit fijnkorrelig zand en was goed humeus.

Vanaf 40 à 75 cm-mv werd de onverstoorte moederbodem aangeboord. Tot op het einde van de boring (ca. 120 à 125 cm-mv) kon deze omschreven worden als beige tot geelbeige fijnkorrelig zand met lichte tot matige roestverschijnselen. In boring BP2 werden er tot op ca. 100 cm-mv door bioturbatie humeuze vlekken aangetroffen.

**Figuur 11:** Overzichtsfoto van boring BP9, uitgelegd van links naar rechts en van boven naar onder.

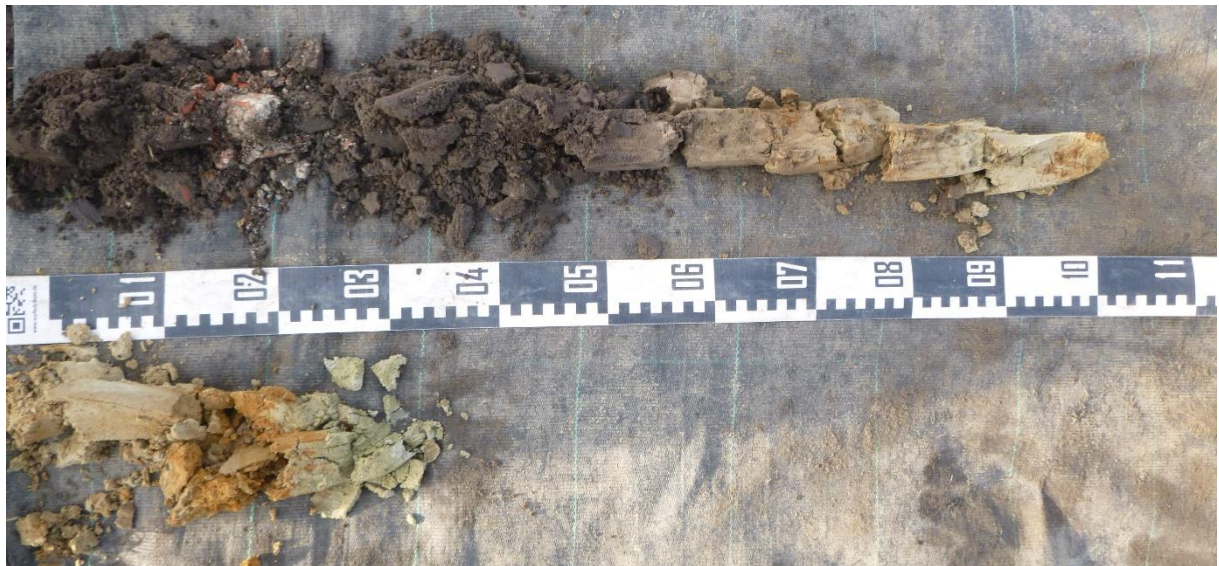
Tussen het maaiveld en ca. 45 à 50 cm-mv werd een antropogene laag aangetroffen die in boring BP3 volledig bestond uit donkerbruin, humeus zand. In boring BP4 werden er tussen 10 en 20 cm-mv grote baksteenfragmenten opgeboord.

Vanaf 45 à 50 cm-mv werd de moederbodem waargenomen. Tot op 85 à 120 cm-mv kon deze moederbodem omschreven worden als fijnkorrelig zand met een geelbeige kleur. Het sediment vertoonde lichte roestverschijnselen doorheen het bovenste deel van de laag en een sterkere concentratie aan roest onderaan de laag. Tot slot werd er vanaf 85 à 120 tot op 120 à 130 cm-mv groenbeige lemig zand aangeboord. Het sediment bevatte er een lage concentratie aan roest en glauconietkorrels.

**Figuur 12: Overzichtsfoto van boring BP4, uitgelegd van links naar rechts en van boven naar onder.**

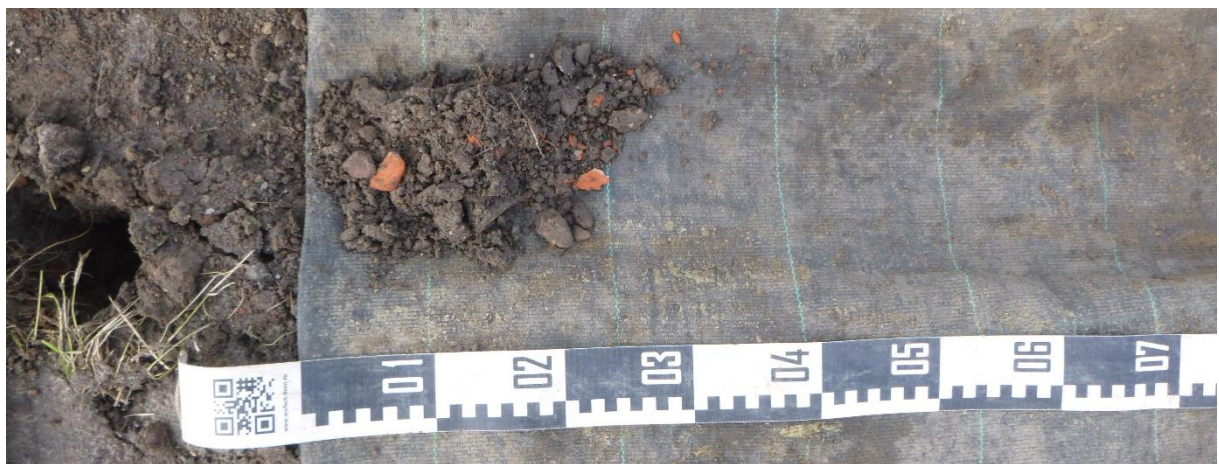
De maaiveldhoogte ter hoogte van boorpunt BP7 bedroeg 8.94 m TAW. De omgeving van deze boring was tot voor kort verhard of bebouwd.

Tot op 20 cm-mv werd een zeer puinrijke laag opgeboord. Het sediment had een donkerbruine kleur en was humeus maar bevatte zoveel puinfragmenten dat de boring reeds op 20 cm moest worden gestaakt.

**Figuur 13: Overzichtsfoto van boring BP7, uitgelegd van links naar rechts.**

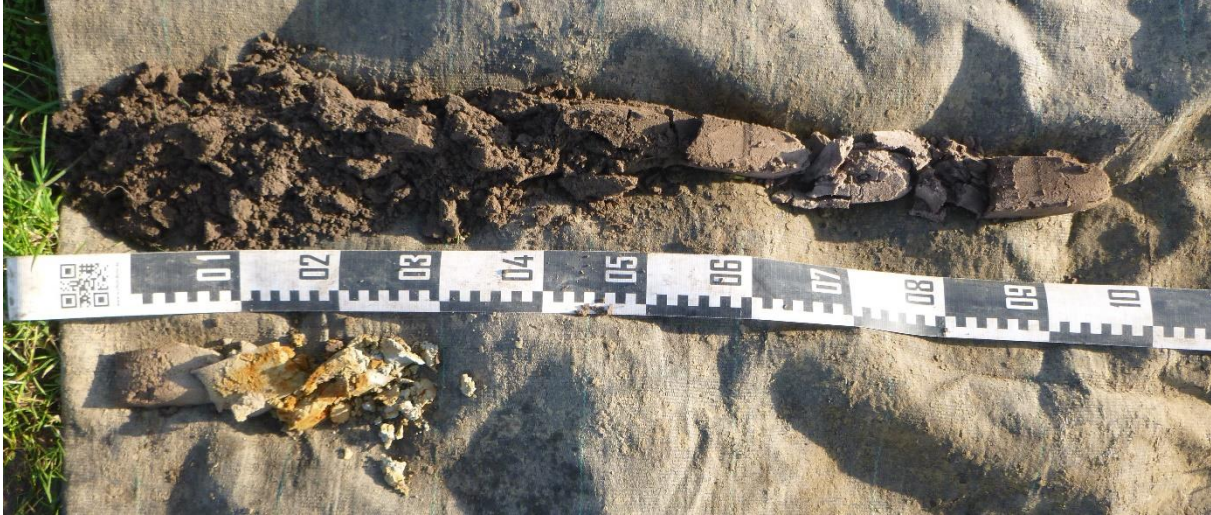
aanwezig. De laag was opgebouwd uit fijnkorrelig zand en vertoonde vermoedelijk humusinspoeling.

Vanaf 105 cm-mv werd de natuurlijke moederbodem waargenomen. Tot op het einde van de boring kon deze moederbodem omschreven worden als beigegekleurig zand tot zandleem met lichte tot sterke roestverschijnselen.

**Figuur 14:** Overzichtsfoto van boring BP8, uitgelegd van links naar rechts en van boven naar onder.

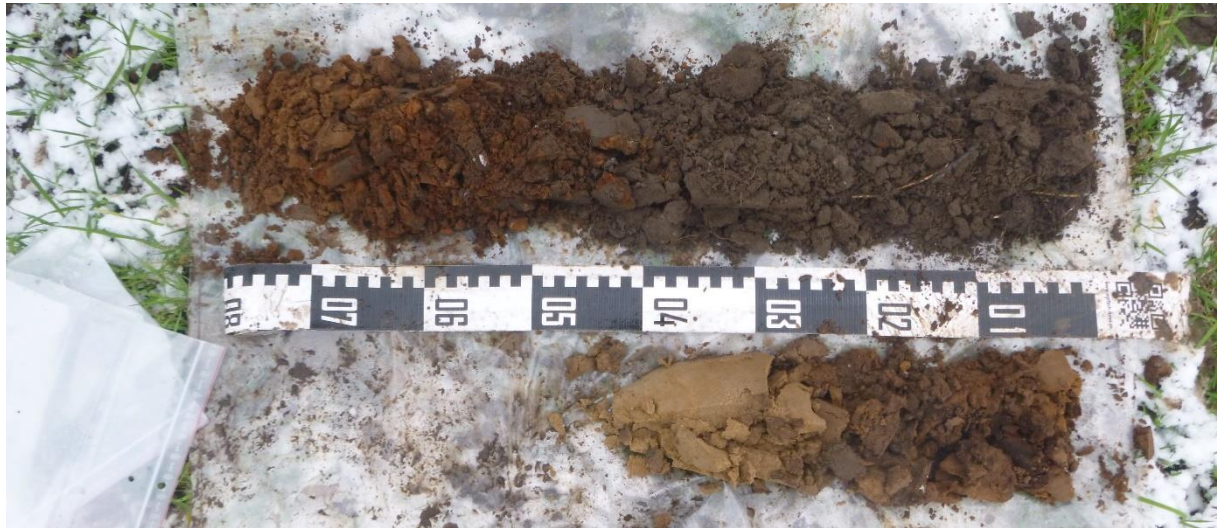
**Figuur 18:** Overzichtsfoto van VAB27 met ijzeraanrijkhingshorizont, uitgelegd van rechts naar links en van boven naar onder.

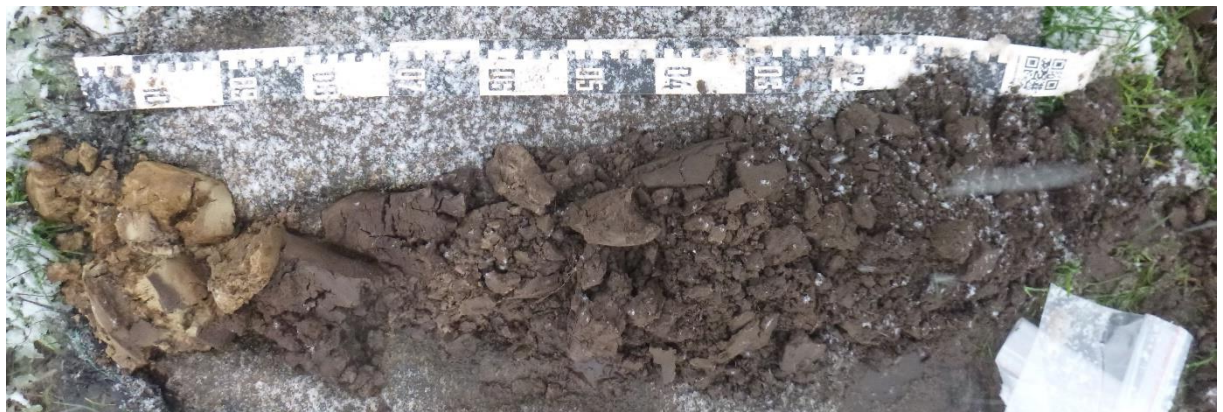
**Figuur 19:** Overzichtsfoto van VAB18 met een mogelijke humusaanrijkhingshorizont of een afgedekte bouwvoor. Het sediment is uitgelegd van rechts naar links.

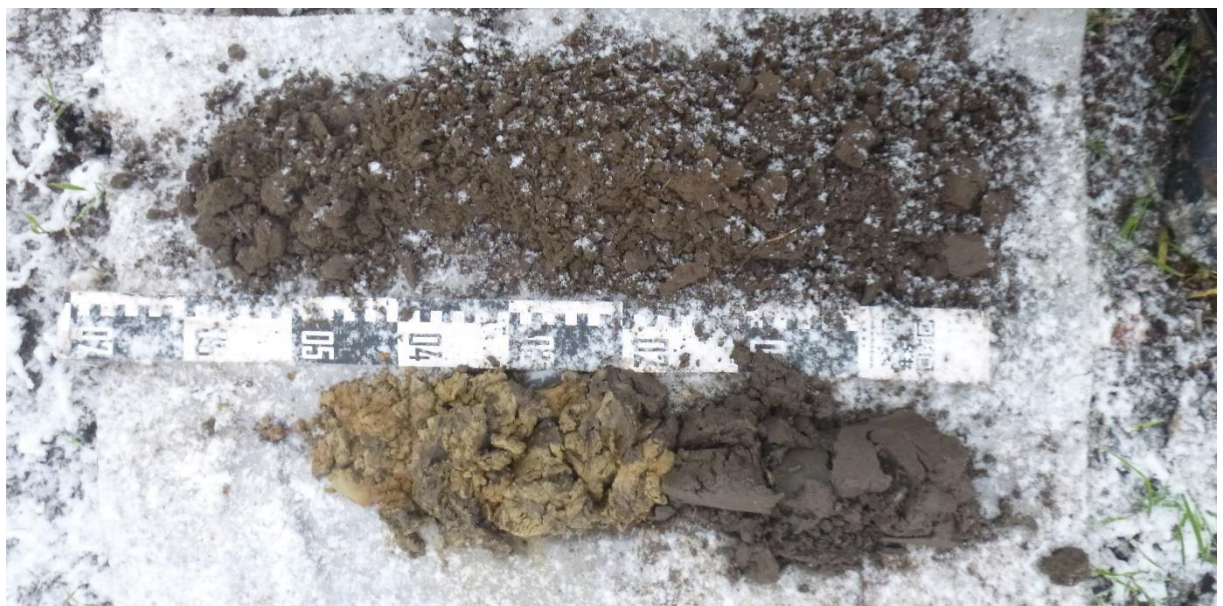
**Figuur 20:** Overzichtsfoto van VAB21 met een A-C bodemprofiel. Het sediment werd uitgelegd van rechts naar links en van boven naar onder.

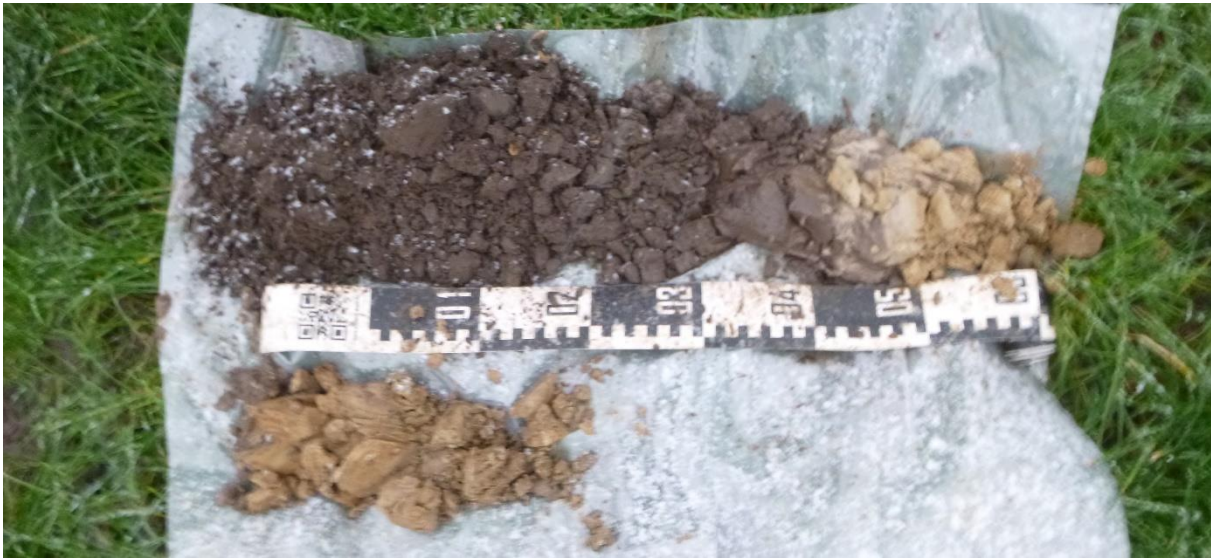
**Figuur 21:** Overzichtsfoto van VAB2, met een A-C bodemprofiel. Het sediment is uitgelegd van links naar rechts en van boven naar onder.
