**Nota**  
**Ninove – Brakelsesteenweg**

Diego Gyesbreghs en Natasja Reyns

Bornem  
2021

Projectcode: 2021A108

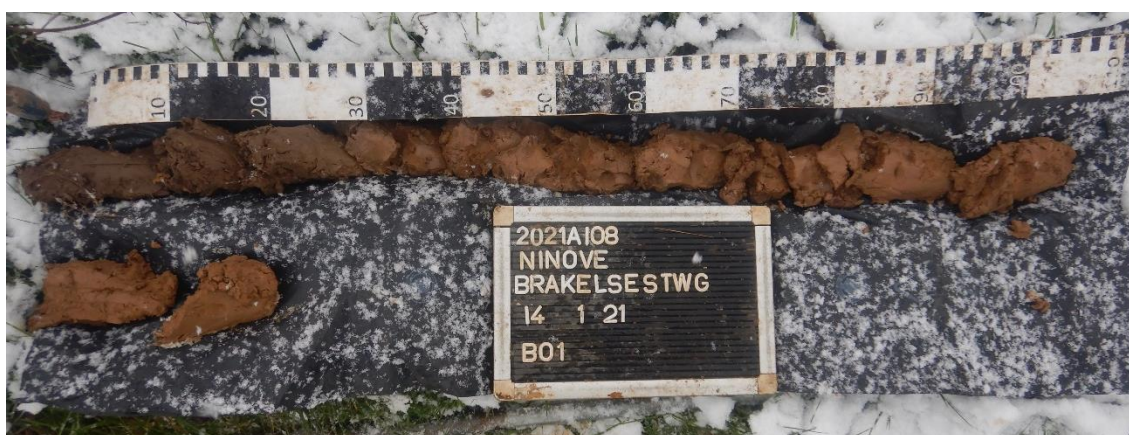
Figuur 6: Boorprofiel 1 met de bovenzijde linksboven en de onderzijde rechtsonder

In alle boringen bevindt zich bovenaan een beploegde A-horizont (Ap) van 20 tot 35 cm dik. Deze matig stevige laag heeft een donkerbruine tot donkergrijze kleur en bestaat uit lemig zand. In boring 1 volgt hieronder meteen een lichte bruinbeige C-horizont.

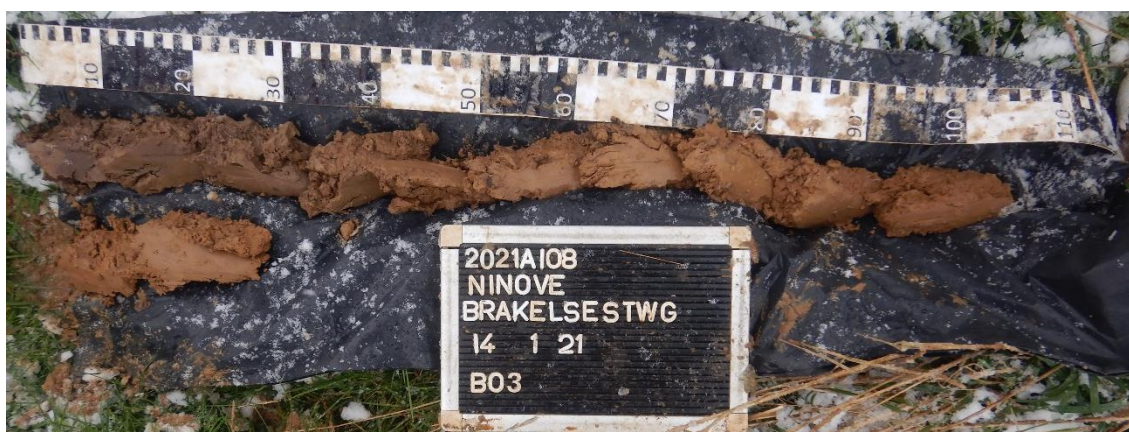
Figuur 7: Boorprofiel 3 met de bovenzijde linksboven en de onderzijde rechtsonder

Alle andere boringen zijn vergelijkbaar, maar hebben een 10 tot 15 cm dikke gebiotubeerde overgangslaag tussen de A en de C-horizont (A/C). Alle boringen werden gezet tot op een diepte van 120 à 130 cm.

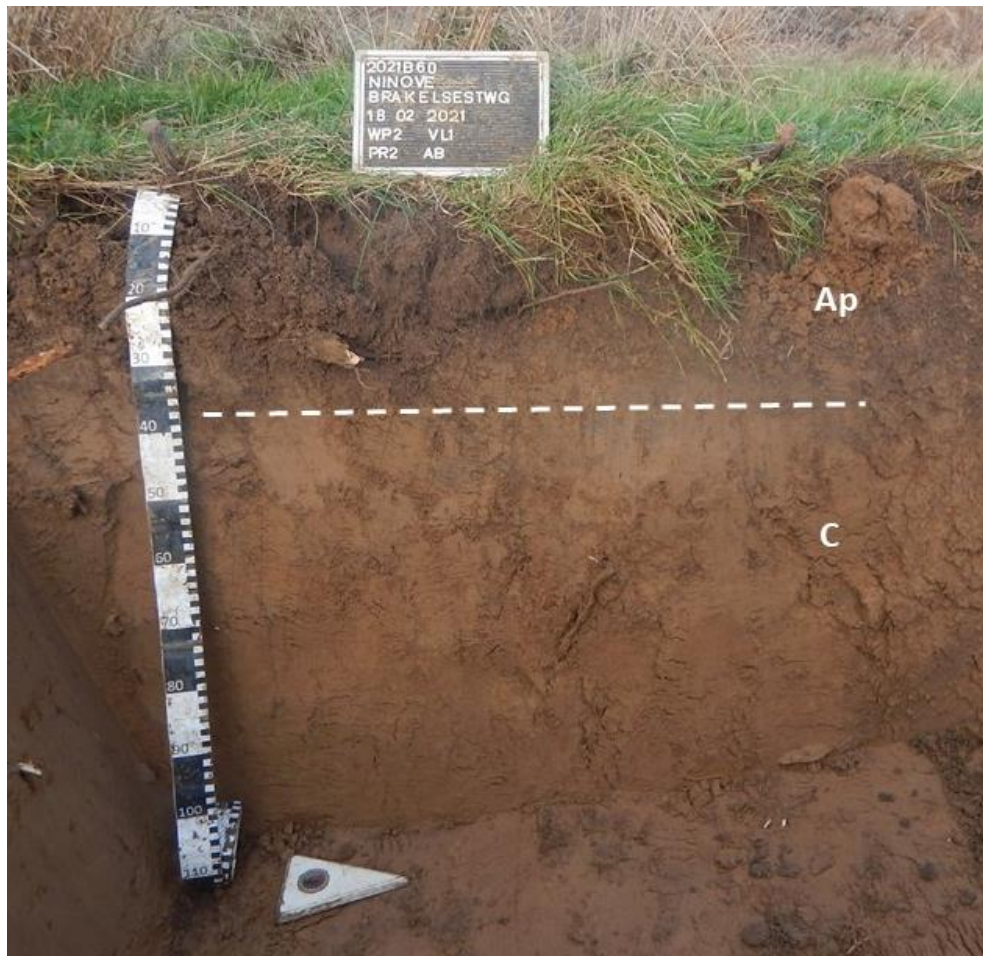
Figuur 15: Profiel 2 AB

We hebben te maken met een dunne ploeglaag (Ap-horizont) van ca. 30 tot 40 cm dik. Daaronder vangt de C-horizont aan. De bodemprofielen sluiten aan bij de waarnemingen uit de eerder genomen stappen in het vooronderzoek.

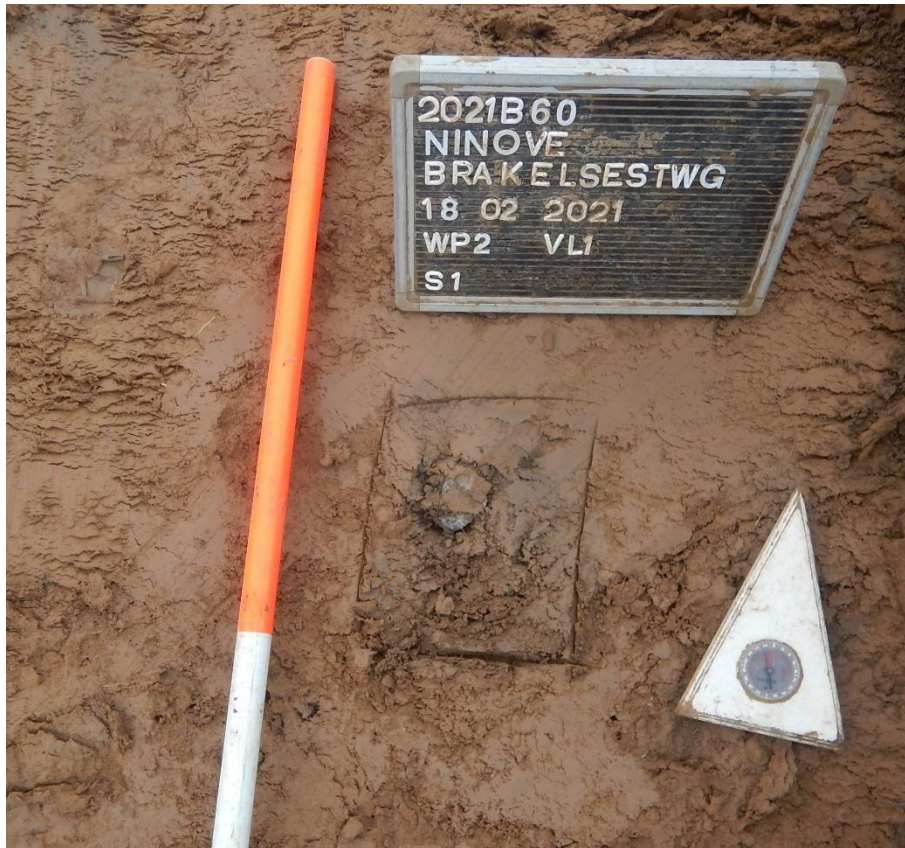
Figuur 19: Paalspoor S1

S1 is een vierkant paalspoor. Het behoort toe aan een recente afsluiting. De desbetreffende paal werd door ons zelf verwijderd om de proefsleuf te kunnen graven.

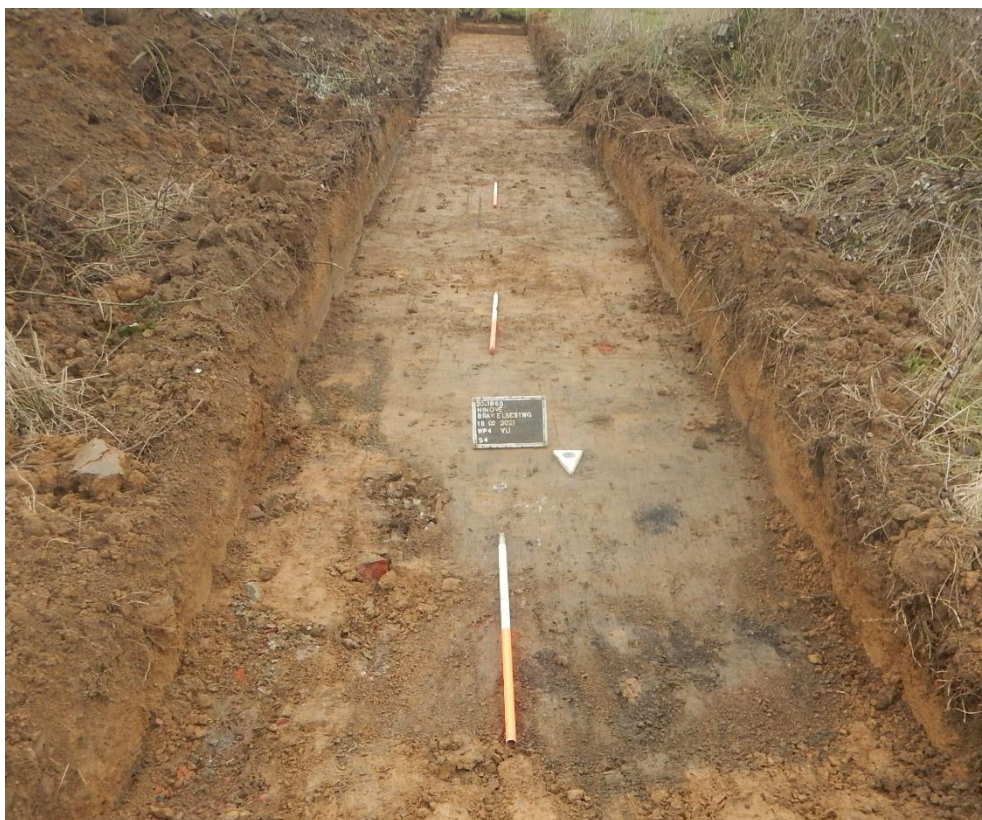
Figuur 23: Verstoring S4

In het oosten van het onderzoeksgebied werd een verstoring vastgesteld: S4. Ze bevindt zich achter de gesloopte woning. Wellicht houdt de verstoring verband met de woning. De verstoring heeft een donkere grijsbruine vulling en bevatte grind en baksteen.
