**Nota prospectie met ingreep in de bodem:  
Molenhoeve, Wijnegem  
(prov. Antwerpen)**

**Robby Vervoort**  
**Freelance Senior Archeoloog**  
**Borgerhout, februari - maart 2021**

2021B222

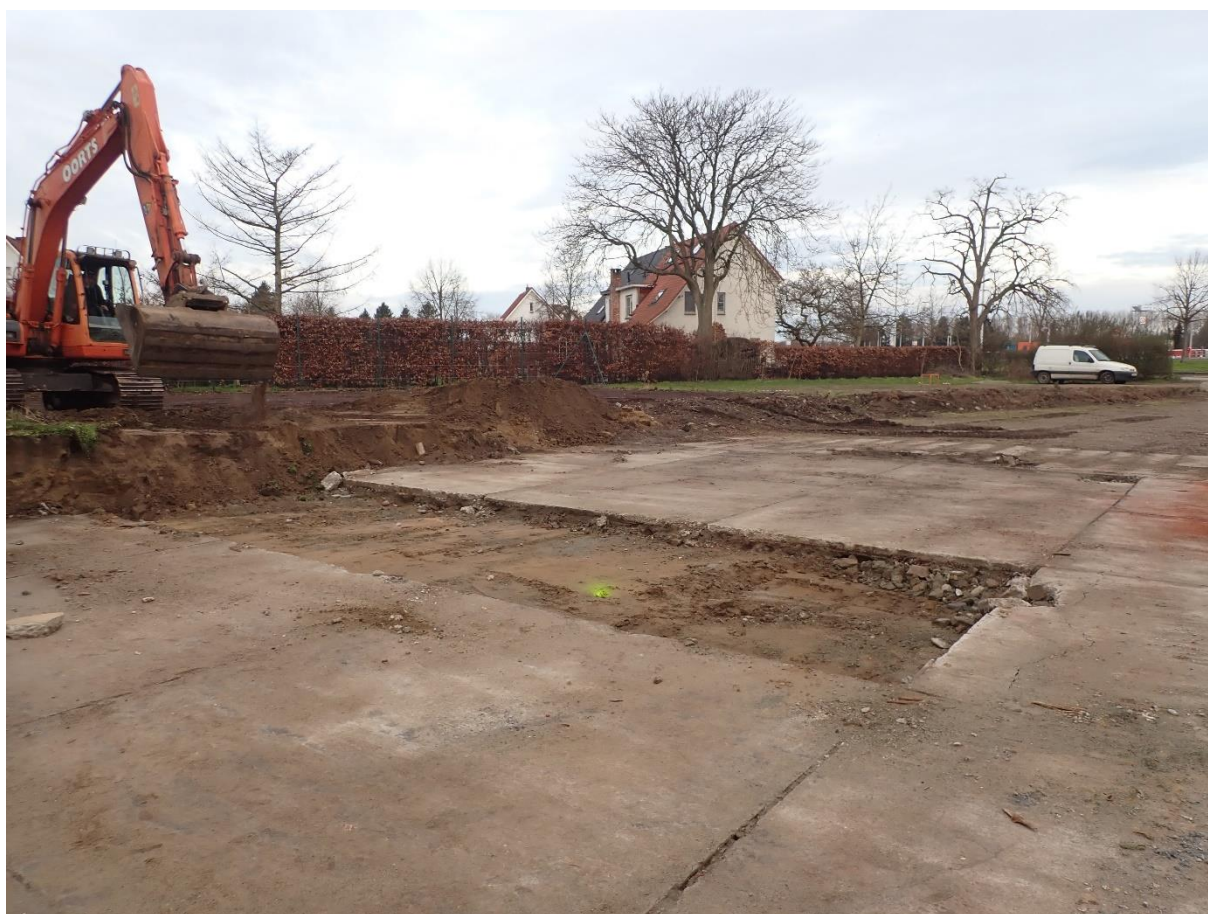
*Figuur 2: Zicht op de plaatselijk verwijderde verharding ter hoogte van Werkput 1*

We dienen hier te vermelden dat de aanleg van Werkput 1 geschiedde in twee vlakken. Aangezien het terrein in deze zone sterk werd opgehoogd, en omdat de gebruikte pakketten voor een eerste ophoging bestonden uit moederbodemmateriaal, waarop reeds bodemvormende processen hadden plaatsgevonden, werd de gele roestige laag aanvankelijk aanschouwd als de onaangeroerde C-horizont. Na het realiseren van een tweede proefsleuf en een profielput in Werkput 1 werd de sleuf verder verdiept naar het gewenste niveau.

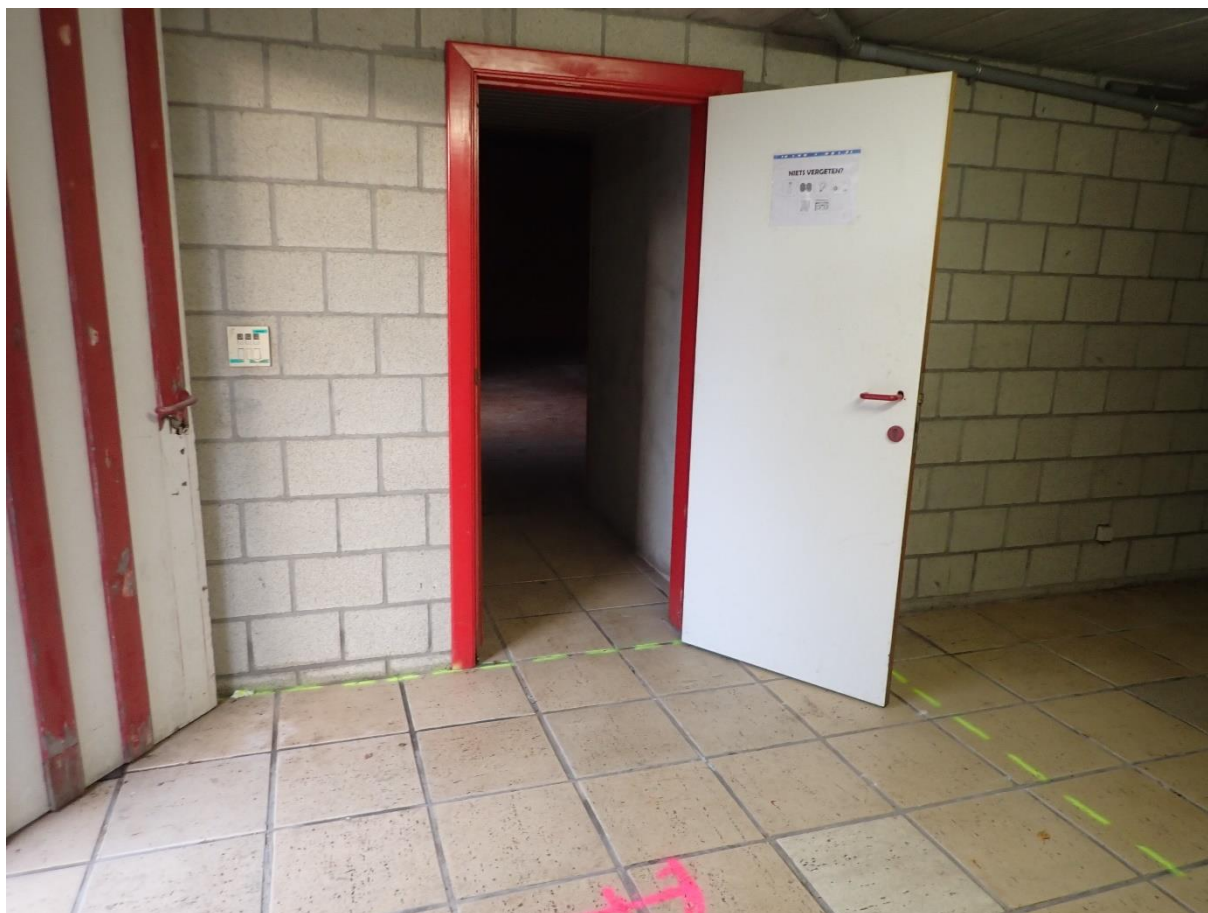
*Figuur 4: Hinderlijke muur ter hoogte van Werkput 5*

Verder dient vermeld te worden dat Werkput 5 niet de in het Programma van Maatregelen voorziene afmetingen had ten gevolge van de aanwezigheid van een in betonblokken opgebouwde binnenmuur. Met de extra gerealiseerde Werkput 9 werd een oppervlakte van plusminus 39,5 m<sup>2</sup> door middel van proefputten onderzocht binnenin de Molenhoeve.

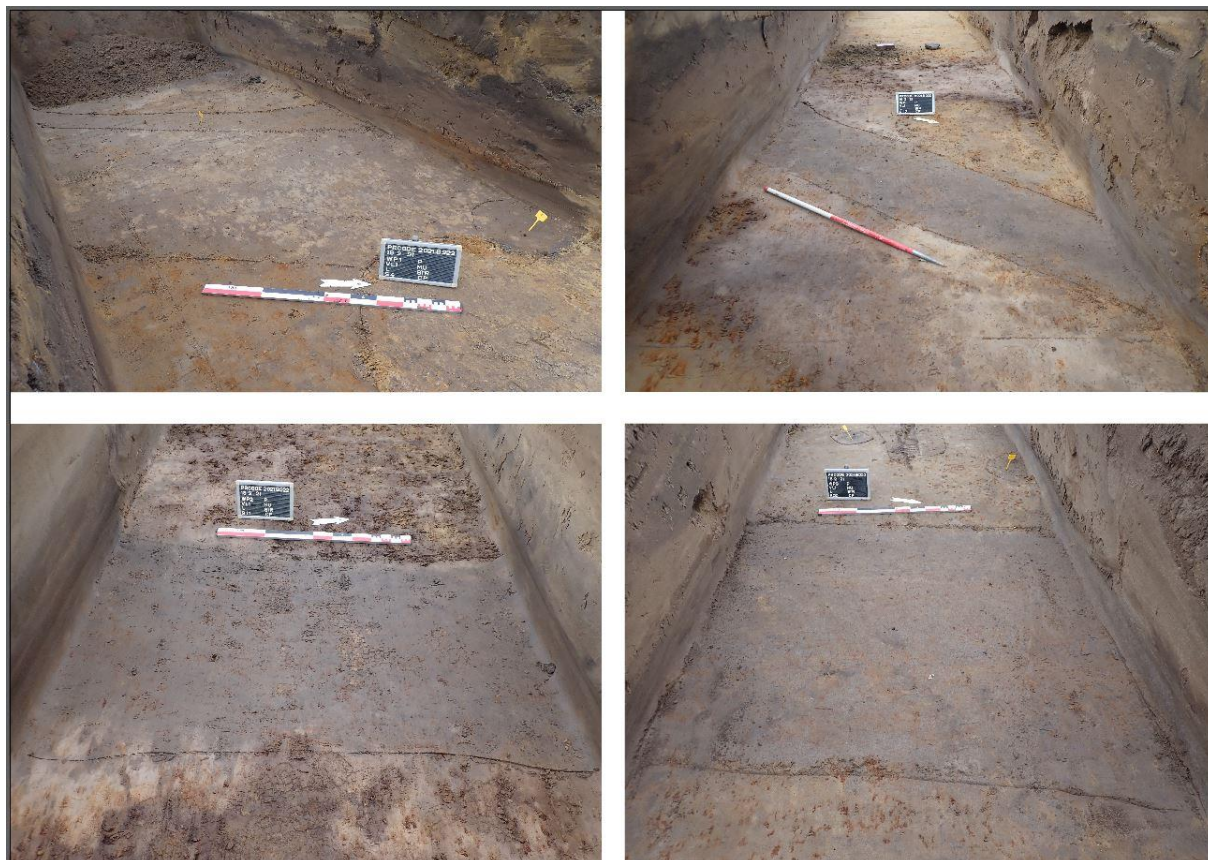
*Figuur 8: Noordnoordoost-zuidzuidwest georiënteerde greppel/gracht in Werkput 1 (beide vlakken) boven, in Werkput 2 linksonder en in Werkput 3 rechtsonder*

In de zone ten westen van de historische bebouwing werden in de verschillende gerealiseerde proefsleuven 27 spoornummers toegewezen. Hiervan werden drie nummers toegewezen aan ophogingslagen waarin vondstmateriaal werd aangetroffen. Spoornummers 4, 5, 11, 17 en 20 werden toegewezen aan grachtsegmenten die zich in het tussenvlak en in het onderste vlak aftekenden en deel uitmaken van een min of meer noordnoordoost-zuidzuidwest georiënteerde greppel of gracht te dateren vanaf de nieuwe tijd op basis van de stratigrafische positie.

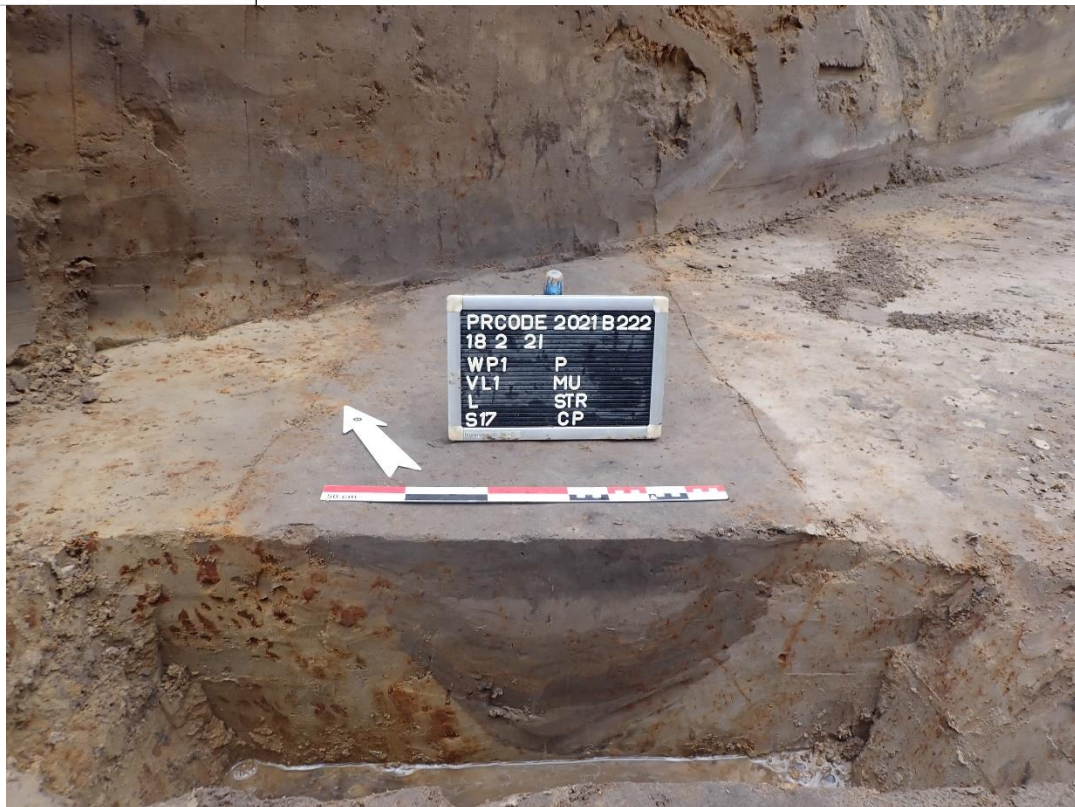
*Figuur 9: Doorsnede op greppel Sp17*

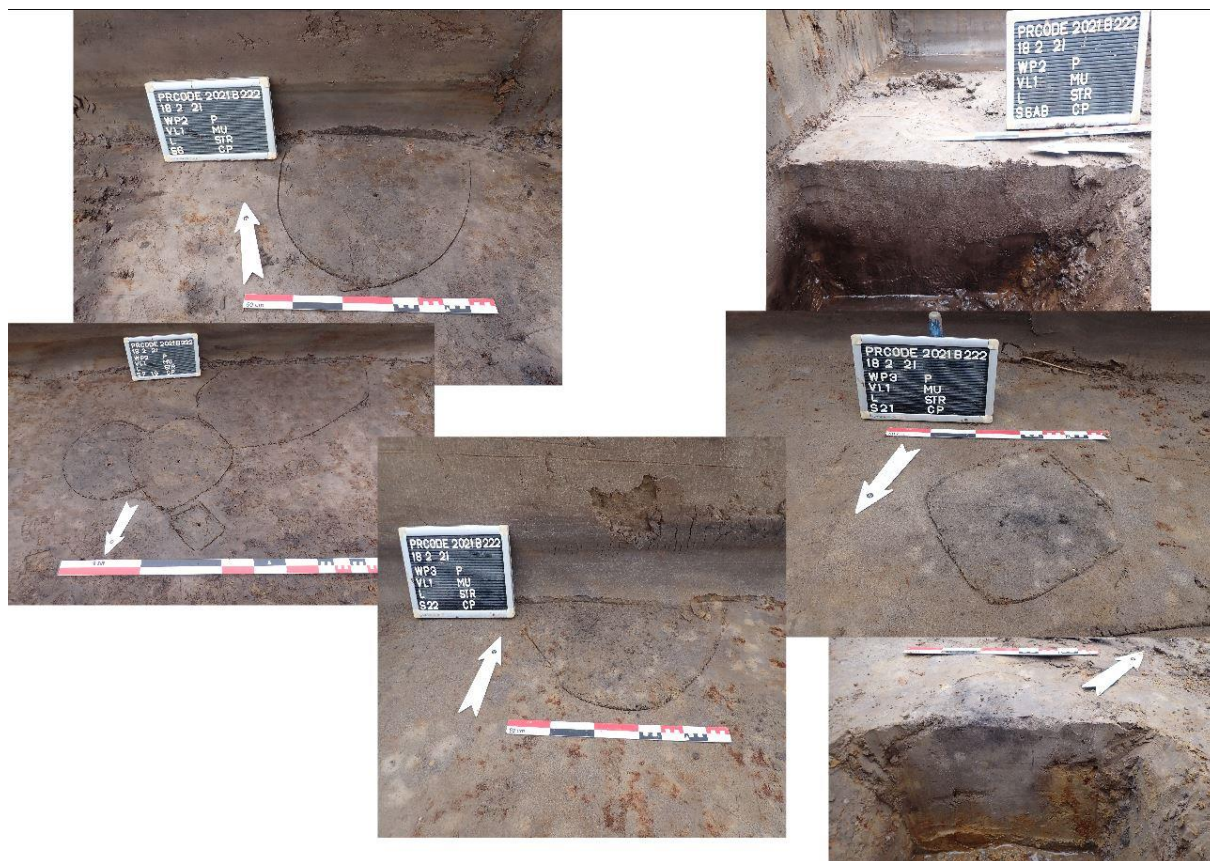
*Figuur 11: Natuurlijke sporen en restanten van bovenliggende laag: Sp6 in vlak en coupe (boven); Sp21 in vlak en coupe (rechts); Sp22 in vlak (centraal onder); Sp7 tem 10 in vlak (centraal links)*

Bij het opschonen en aanleggen van het vlak werden verschillende onduidelijk afgelijnde grijze zandige verkleuringen herkend en geregistreerd. Deze werden voornamelijk aangetroffen in het oostelijke deel van Werkput 2 en in het oostelijke en centrale deel van werkput 3 en lijken zich te situeren in een oorspronkelijk natter deel van het terrein zoals bleek uit de vastgestelde aanwezige bodemvormende processen. De kleur van deze sporen vertoonde sterke gelijkenissen met de afdekkende oudere vermoedelijke Ap-horizont of gereduceerde laag Sp15, die hogerop reeds werd vermeld bij het assessment van de vondsten. Na onderzoek van enkele van deze sporen door middel van het plaatsen van een coupe, kunnen ze geïnterpreteerd worden als resten van de bovenliggende laag of ten gevolge van lokale bodemvormende processen. De sporen zijn dus met andere woorden natuurlijk of hebben geen archeologische waarde. Indien ze tot stand kwamen ten gevolge van menselijke handelingen, zal het eerder gaan om sporen ten gevolge van grondbewerking. Het betreft de sporen 6, 7, 8, 9, 10, 19, 21, 22.

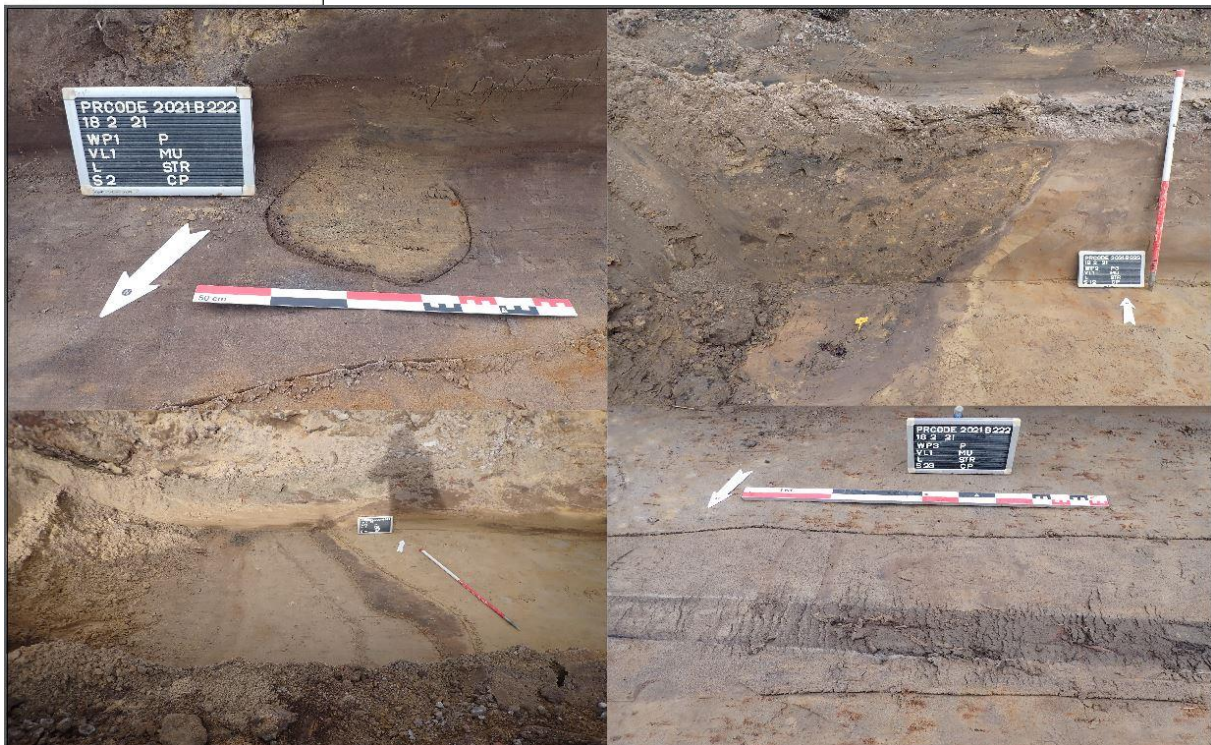
*Figuur 12: Recente sporen; Sp2 (linksboven), Sp12 (rechtsboven), Sp18 (linksonder) en Sp23 (rechtsonder)*

De rest van de aangetroffen sporen ter hoogte van de proefsleuven kan bestempeld worden als recent op basis van de samenstelling van de vulling en op basis van stratigrafische informatie. Het betreft de sporen 12, 18, 23, 24, 25 en 27.

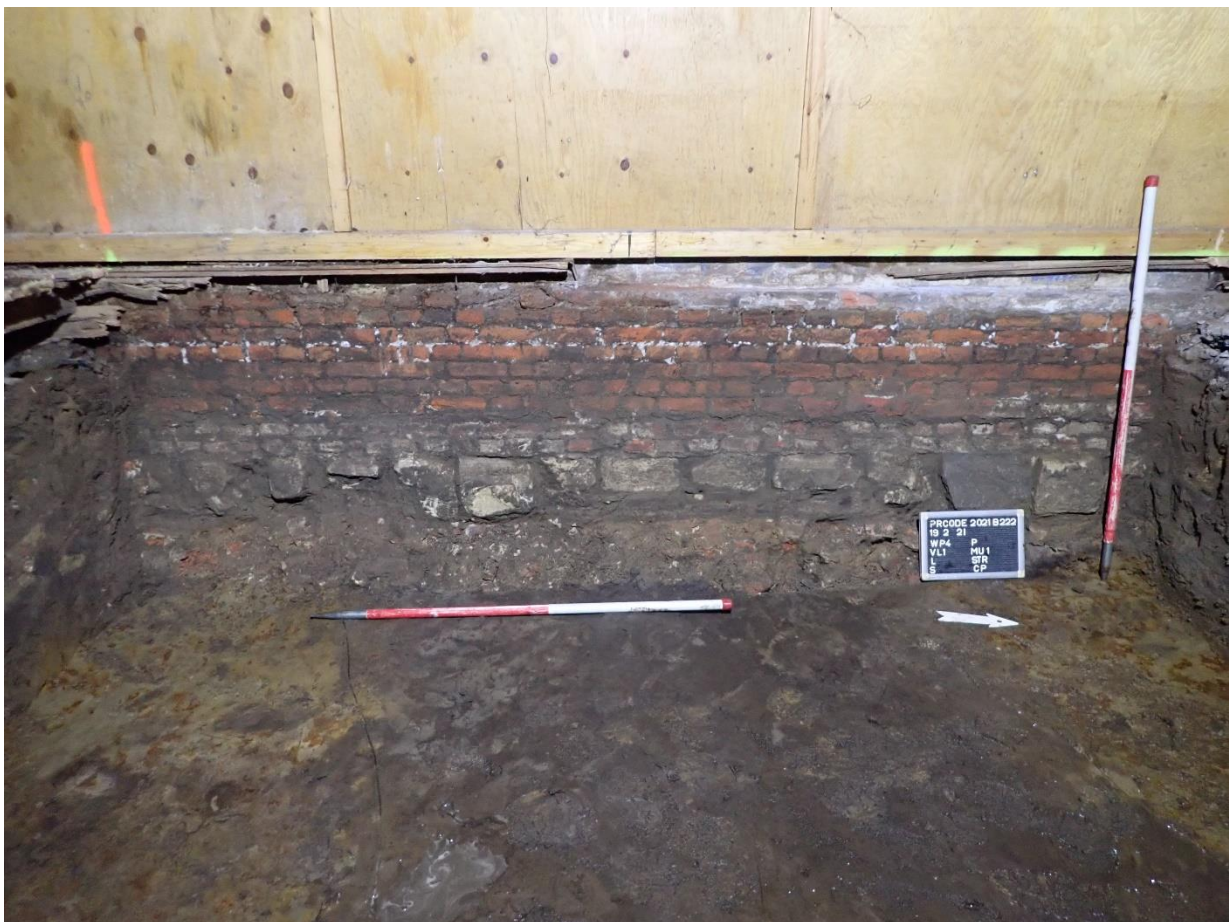
*Figuur 13: Sp36, fundering binnenzijde opstaande muur met ankers gedateerd in 1842*

Werkput 4 leverde met uitzondering van de reeds vermelde sporen geen andere resten op. Wel werd de fundering (Sp36) van de bestaande bebouwing onderzocht. Deze was opgebouwd uit een ruw afgewerkte wat breder uitgevoerde bakstenen fundering met hier bovenop een laag vermoedelijk gerecupereerde natuurstenen met verschillende afmetingen en samenstelling. Deze werd op haar beurt afgedekt door de bakstenen bovenbouw van de opstaande muur die volgens de muurankers werd gerealiseerd in 1842.

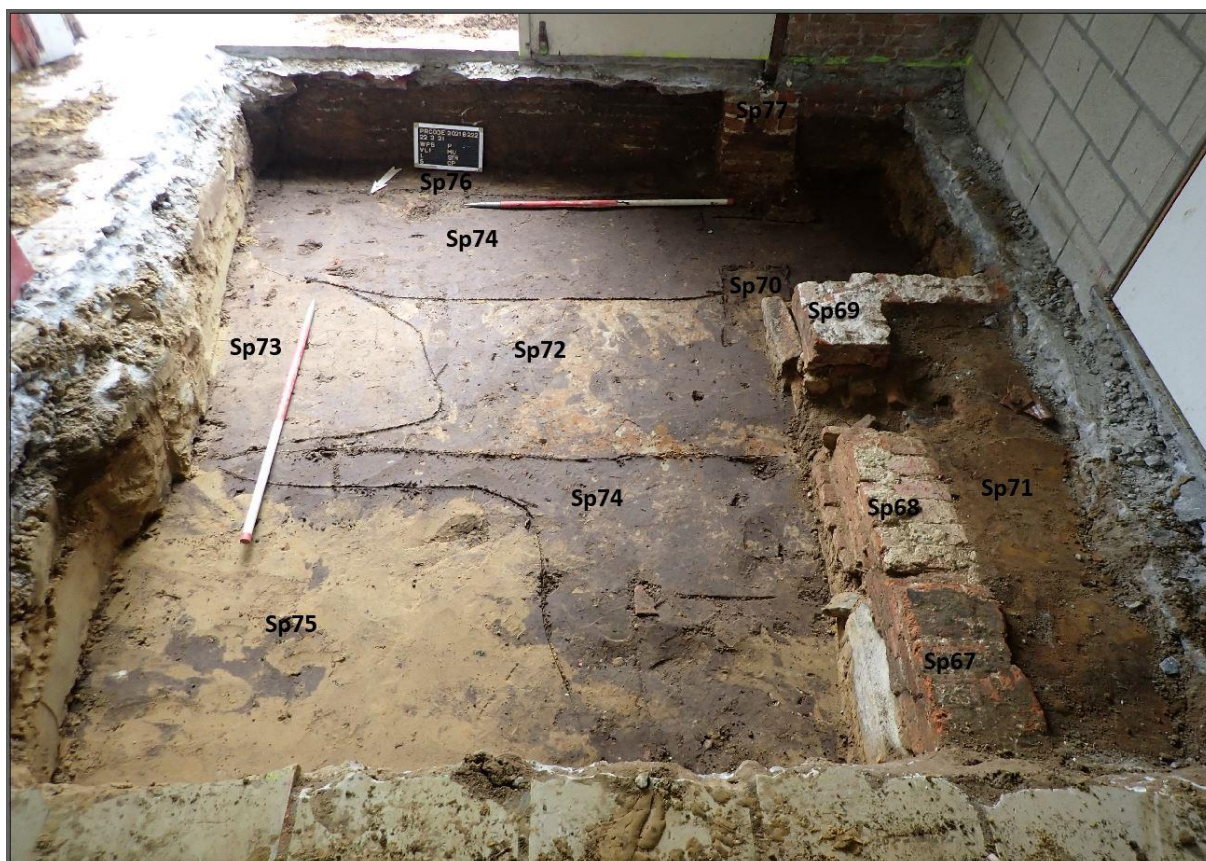
*Figuur 14: Werkput 5, vlak 1*

Werkput 5 situeerde zich ten oosten van de ruimte waarin Werkput 4 werd gerealiseerd en bevond zich op de vermoedelijke scheiding tussen twee delen van de bestaande hoeve. In de put werden twee opgravingsvlakken aangelegd. Na het machinale verwijderen van de recente vloer met onderliggend betonnen bed werd de aanwezige zandige ophogingslaag (Sp75) eveneens verwijderd tot de bovenzijde van het onderliggende pakket bruine aarde (Sp74). In het eerste opgravingsvlak tekenden zich verder twee sporen af. Het betreft de aanlegsleuf (Sp76) van de opstaande muur van de bestaande hoeve enerzijds en een gedempte greppel (Sp72) met bovenliggende laag (Sp73) anderzijds. In het westelijke deel van de put situeerde zich een bakstenen constructie (Sp67 tem Sp70) waarvan de fundering bestond uit gerecupereerde natuurstenen elementen. De fundering van de muren werd afgedekt door de gele zandige ophogingslaag (Sp75) en rustte op de bruine zandige laag (Sp74) en de onderliggende gedempte greppel (Sp72). Op basis van de enkele aangetroffen vondsten in de

verschillende lagen kan de constructie allicht worden toegeschreven aan een in baksteen opgetrokken bijgebouw uit de late 17<sup>de</sup>/18<sup>de</sup> eeuw. Dit gebouw werd vervolgens gesloopt in de periode 18<sup>de</sup>/19<sup>de</sup> eeuw. Het tweede opgravingsvlak werd aangelegd op de onverstoorde C-horizont. Hierbij werden de aanwezige muurresten niet verwijderd en werd de aanwezige bruine laag (Sp74) machinaal verwijderd. In de C-horizont (Sp42) tekende zich de onderzijde af van de hogerop herkende greppel (Sp72) en de aanleg sleuf van de bestaande muur (Sp76/94). Ten noorden van de greppel tekende zich een min of meer vierkante paalkuil (Sp92) met een doorsnede van ongeveer 45 centimeter af in de onverstoorde moederbodem. Op basis van de stratigrafische positie kan verondersteld worden het spoor dateert van voor het oprichten van het bakstenen gebouw en dus allicht minstens dateert uit de 17<sup>de</sup> eeuw. Mogelijk maakte de paal deel uit van een houten bijgebouw, gesitueerd ten westen van het eigenlijke woongedeelte van de hoeve.

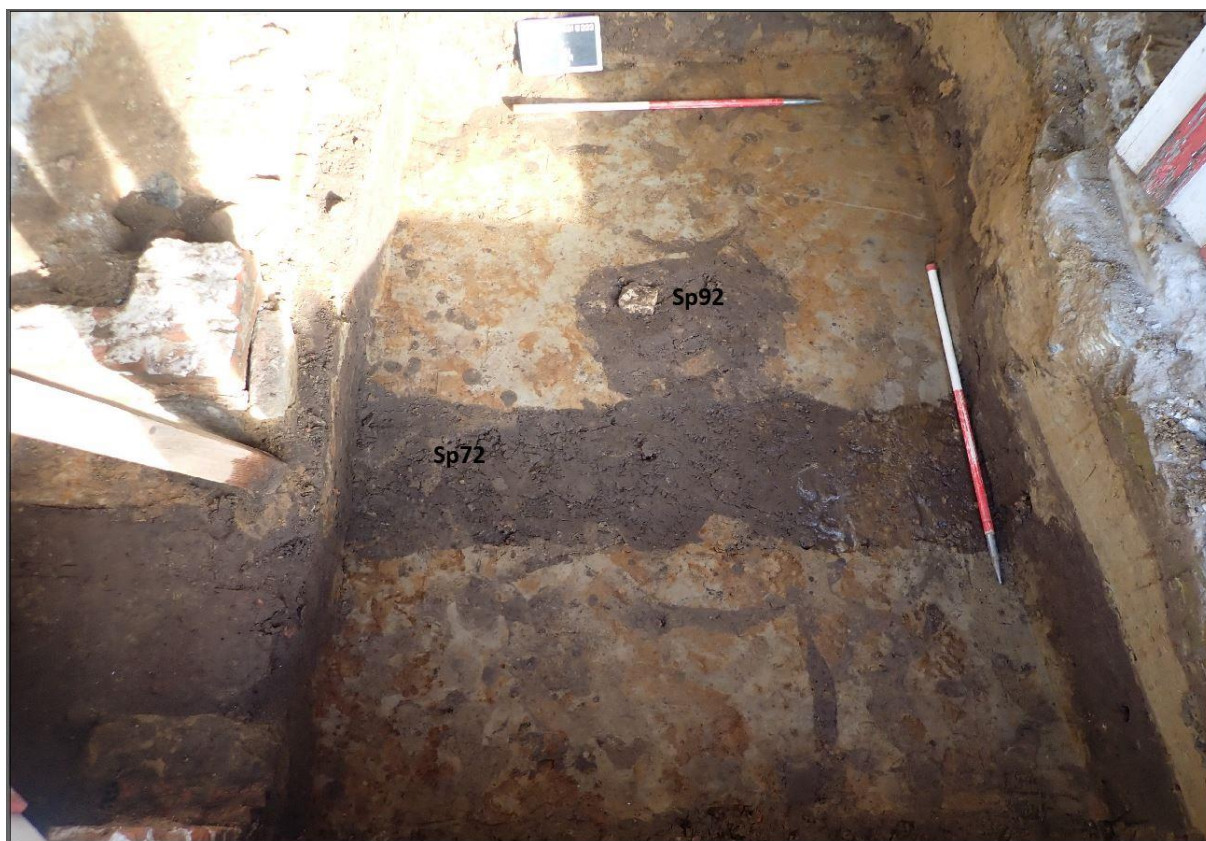
*Figuur 15: Werkput 5, vlak 2 met paalkuil Sp92*

In de werkput werden tevens de funderingen van de bestaande hoeve onderzocht. De fundering situeerde zich nog één rij bakstenen dieper dan het aangelegde tweede opgravingsvlak en bestond uit een bredere strook bakstenen van één rij hoog. Bovenop startte het opgaande muurwerk. In de bestaande muur werd een duidelijke bouwnaad herkend die was verstevigd met een uitstekende sokkel (Sp77) bestaande uit bakstenen op een natuurstenen fundering (Sp95). De positie van de

aangetroffen bouwnaad komt nagenoeg overeen met de positie van de hierboven beschreven bakstenen constructie.

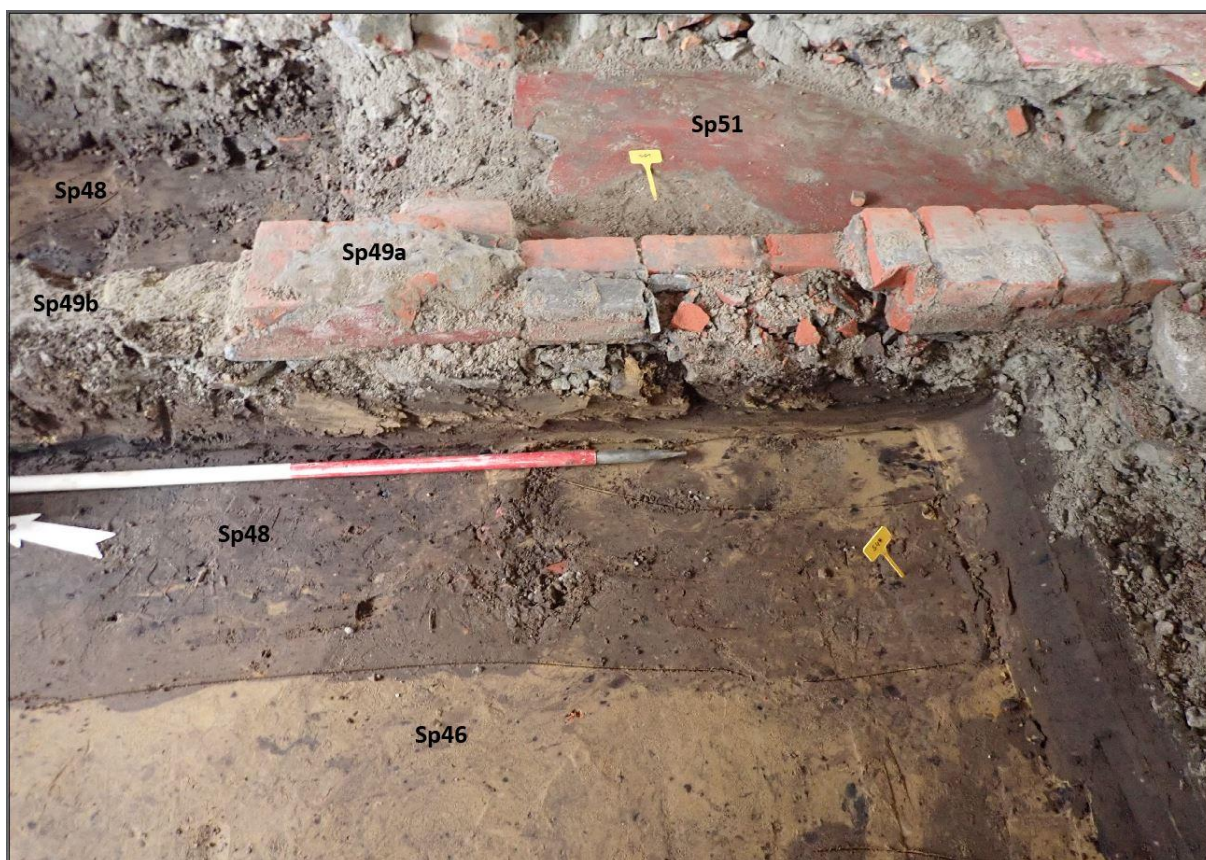
*Figuur 16: Recente muur- en vloerresten in Werkput 6, vlak 1*

In werkput 6, gesitueerd in de feestzaal, werden eveneens twee opgravingsvlakken gerealiseerd. Bij het aanleggen van het eerste opgravingsvlak werd in de zuidwestelijke hoek een kuil herkend (Sp43/44) alsook de resten van een bakstenen muur (Sp49a) voorzien van een fundering in beton (Sp49b). Ten oosten van de muur, opgetrokken in grijze cementmortel en machinaal vervaardigde bakstenen werden de resten van een rood geverfde betonnen vloer (Sp51) aangetroffen. De vloer bleek zich eveneens in westelijke richting verder te zetten, maar werd hier niet herkend tijdens het machinale verwijderen van de vloer met de pneumatische beitel. Reden is het feit dat zowel de recente vloer als de onderliggende oudere vloer waren uitgevoerd in beton. Na registratie werd een tweede opgravingsvlak gerealiseerd. Hierbij werden de aanwezige muur- en vloerresten verwijderd. Het aanleggen van het vlak werd beperkt tot 80 centimeter onder het bestaande vloerniveau ten gevolge van de natte ondergrond op deze diepte. Op dit niveau werden de resten herkend van verschillende heterogene lagen alsook van een rechthoekige scherp afgelijnde kuil (Sp62) te dateren in de periode 19<sup>de</sup>/20<sup>ste</sup> eeuw enerzijds en een grote ovale kuil (Sp63) met sterk gevlekte zandige en vagere aflijning anderzijds.

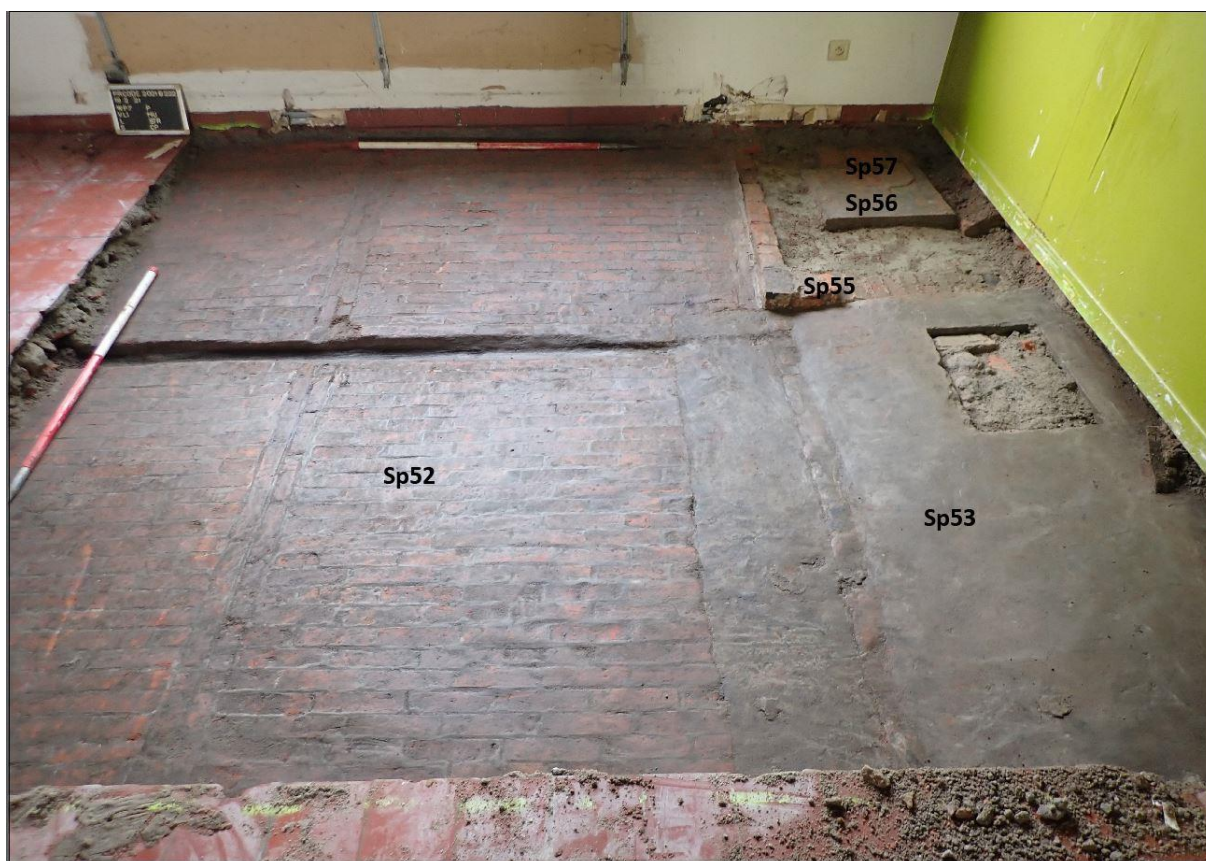
*Figuur 17: Werkput 7, vlak 1*

In Werkput 7, gelegen ten noordoosten van Werkput 6, werden direct onder de verwijderde recente vloer de resten aangetroffen van een intact bakstenen vloerniveau (Sp52) voorzien van een ingewerkt met cement afgewerkt gootje met komvormige doorsnede. In het oosten werd de vloer afgebakend door een bakstenen muurtje (Sp55) dat in het noordoosten een kleine ruimte afbakende met hierin de resten van een natuurstenen 'deksel' (Sp56) met hierin een ovale afdruk in baksteen met bovenliggende cementmortel (Sp57). Allicht betreft het de resten van een toiletruimte. Dit zou betekenen dat de gewelfde constructie (Sp53) in het zuidoostelijke deel van de proefput allicht de resten vormen van een beerput. Vermoedelijk situeert de werkput zich ter hoogte van een oud stalgedeelte. Op basis van de gebruikte materialen kan veronderstelt worden dat deze nog in gebruik was in de 19<sup>de</sup>/20<sup>ste</sup> eeuw maar mogelijk wel teruggaat op een oudere voorganger gezien de aanwijzingen van aanpassingen aan de bestaande vloer (Sp54).

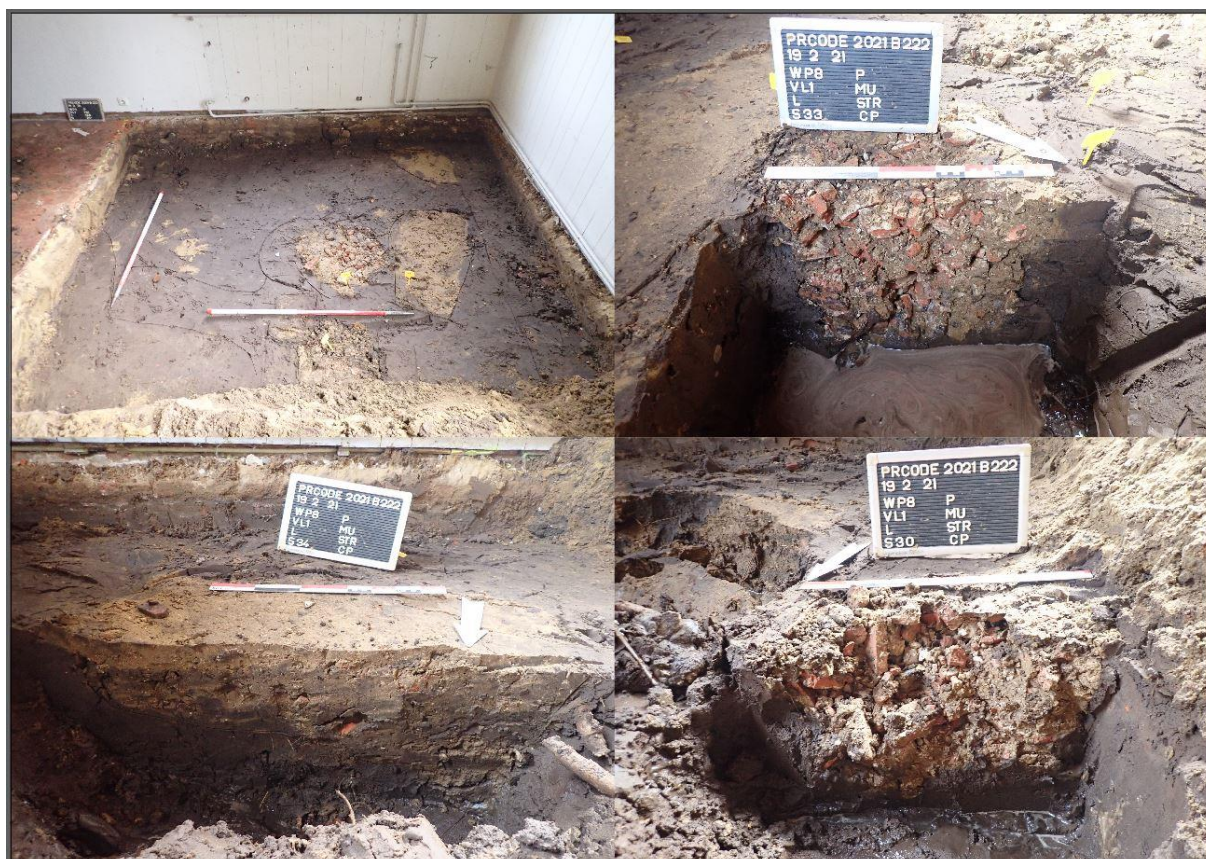
*Figuur 18: Werkput 8, vlak 1 en coupes op de sporen 30, 33 en 34*

Werkput 8 situeert zich in het uiterste zuidoosten van de hoeve. In de werkput werden eveneens twee opgravingsvlakken gerealiseerd. Een eerste vlak situeerde zich net onder de aanwezige zandige vleilaag onder de verwijderde tegelvloer. Op dit niveau bevond zich een bruine zandige en zeer natte laag (Sp38/Sp39/Sp40) waarin zich enkele sporen aftekenden gekenmerkt door een gele zandige vulling en/of puinrijke vulling (Sp30 tem 34). Uit een doorsnede van de sporen bleek het om puinrijke kuilen te gaan te dateren in de periode late 17<sup>de</sup>/18<sup>de</sup> eeuw. De insteek van de bestaande muur kon eveneens

worden herkend (Sp35). Het tweede opgravingsvlak werd aangelegd ter hoogte van de onderzijde van de bestaande muren die volledig uit bakstenen bestonden. De muren werden gebouwd op de bruine zandige laag en hadden een fundering bestaande uit één enkele rij breder geplaatste bakstenen. Opvallend was de zeer natte toestand van de aanwezige ophogingslagen in dit deel van de hoeve. Een kleine sondering doorheen de vermoedelijk oude akkerlaag leerde ons dat de ongeroerde C-horizont bestond uit een volledig gereduceerde grijze zandige laag te situeren op een diepte van ongeveer 80 centimeter onder het bestaande vloerniveau.

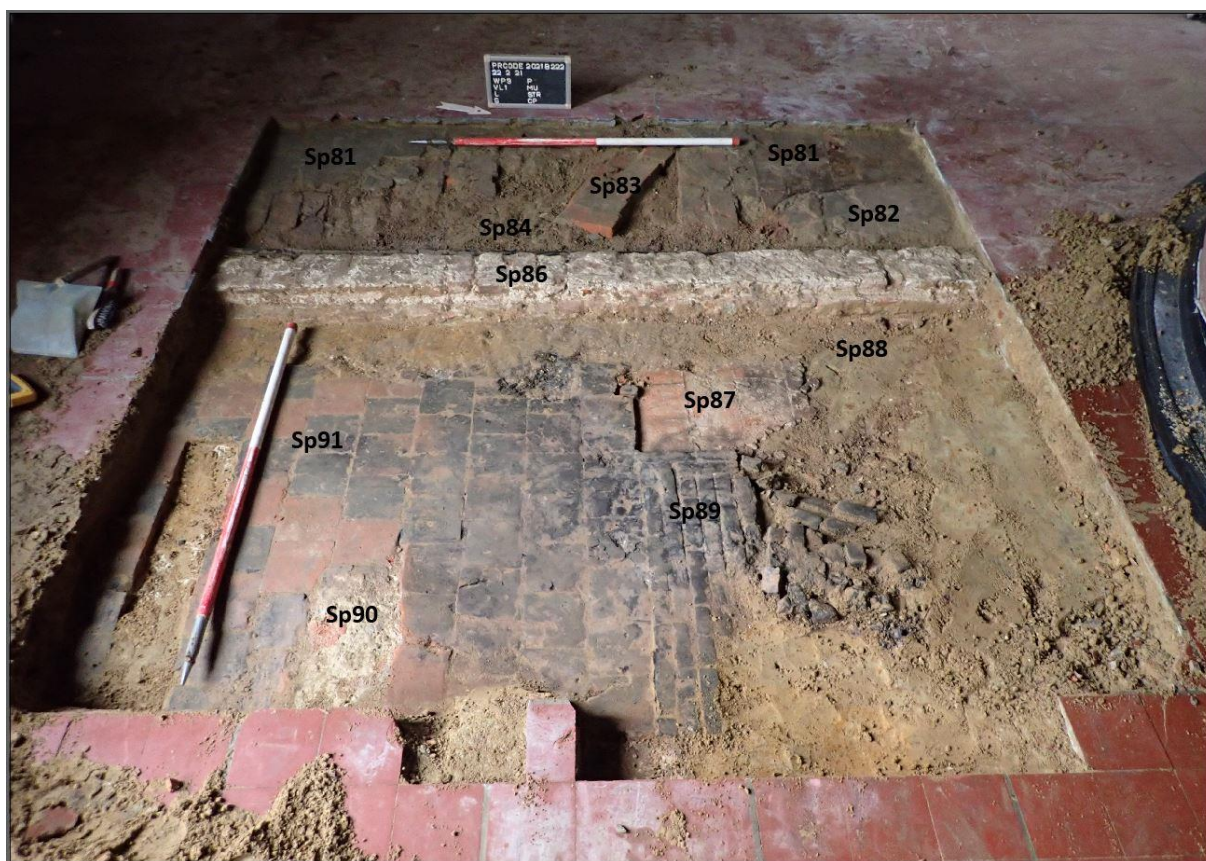
*Figuur 19: Werkput 9 met ouder vloerniveau en haardvloer*

Werkput 9 werd gerealiseerd tussen Werkput 7 en Werkput 8 met als doel een extra zicht te krijgen op de betekenis van de tot dan toe aangetroffen resten. Bij het verwijderen van de recente vloerniveaus bleken zich net onder de opgebroken vloer de resten te bevinden van een oudere voorganger van de huidige hoeve. In het westelijke deel van de sleuf werd een met cement besmeerd bakstenen vloerniveau (Sp81) aangetroffen. De vloer werd doorsneden door een recente constructie in machinaal vervaardigde bakstenen (Sp83). Ten oosten situeerde zich een min of meer noord-zuidelijk georiënteerde bakstenen muur opgetrokken in witte kalkmortel (Sp86) met net ten westen hiervan een oude vermoedelijk koperen buis (Sp85) die allicht als nutsleiding dienst deed. In het verlengde van de muur was in het opgaande muurwerk een mogelijk uitgekleeft restant van de muur aanwezig. Door de aanwezigheid van de buis kon het verband tussen de muur en de vloer niet meer

worden achterhaald. Het lijkt er echter wel op dat de betreffende muur jonger was dan de oostelijk gelegen tegelvloer (Sp91). Sp91 bestaat uit een vloer opgebouwd met rode en zwarte vierkante tegels die in een diagonaal motief werden geplaatst op een mortelbed bestaande uit witte kalkmortel (Sp87). In het noorden was de tegelvloer duidelijk zwart beroet. Hier grensde de vloer aan een ander vloergedeelte bestaande uit kleine op hun kant geplaatste zwarte bakstenen (Sp89) in het westen afgelijnd door een rij haaks geplaatste gelijkaardige bakstenen. Allicht betreft het de resten van een oude haardvloer. Dit zou ook de aanwezigheid verklaren van de roetaanslag op het aangrenzende deel van de tegelvloer. Binnen de tegelvloer werden de resten herkend van een vermoedelijke binnenmuur (Sp90) aanwezig in het oude grondplan van de hoeve. Op basis van de gebruikte bouwmaterialen kan de tegelvloer en aanpalende haardvloer allicht in de 17<sup>de</sup>/18<sup>de</sup> eeuw worden gedateerd.

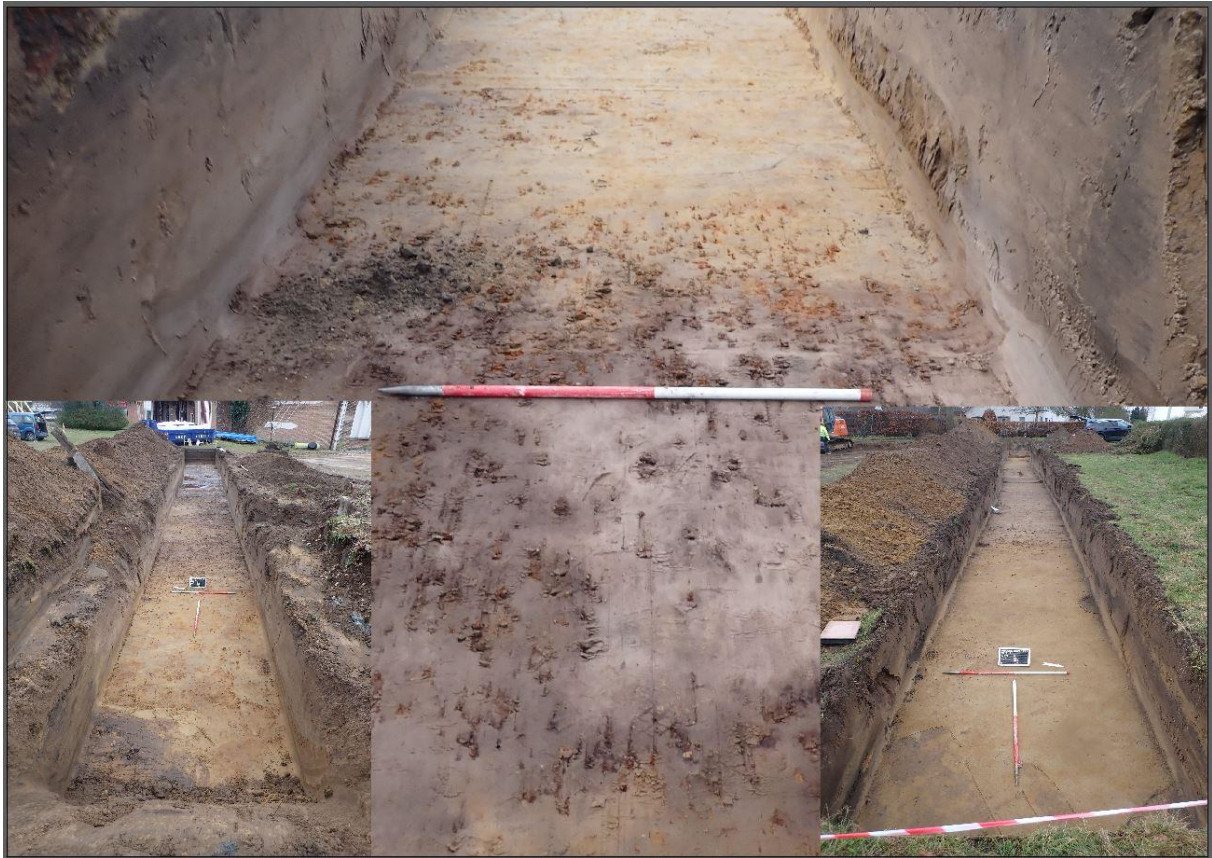
*Figuur 25: Effecten van bodemvorming door de natte aard van de ondergrond en de scherpe overgang in de onaangeroerde bodemlagen*

De prospectie met ingreep in de bodem toonde aan dat het terrein kan opgesplitst worden in een drogere zone in het uiterste westen en zuidwesten van het projectgebied en een natte tot zeer natte zone in het oosten en noordoosten van het terrein. Dit bleek uit de aard van de aangetroffen natuurlijke bodemlagen en de vastgestelde bodemvormende processen die variëren afhankelijk van de vochtigheid van de ondergrond en de bodem. Het lijkt erop dat het terrein in oorsprong een erg aantrekkelijke landschappelijke ligging had, met de aanwezigheid van een lokale droge zandrug aan de rand van een natte 'depressie'. De aanwezigheid van een sterke gradiëntzone kon niet met zekerheid worden vastgesteld door het latere aftoppen van de oorspronkelijk hogere rug in het zuidwesten van het terrein. Ter hoogte van Werkput 1 is een scherpe overgang zichtbaar in de bodemlagen die plots overgaan van een grijzige eerder gereduceerde natte zandige bodem met een overvloed aan ijzer- en mangaanconcreties naar een gele zandige bodem met roestvorming. Deze overgang is eveneens duidelijk zichtbaar in Werkput 2 en 3. Binnenin het gebouw werd ter hoogte van Werkput 8, in het

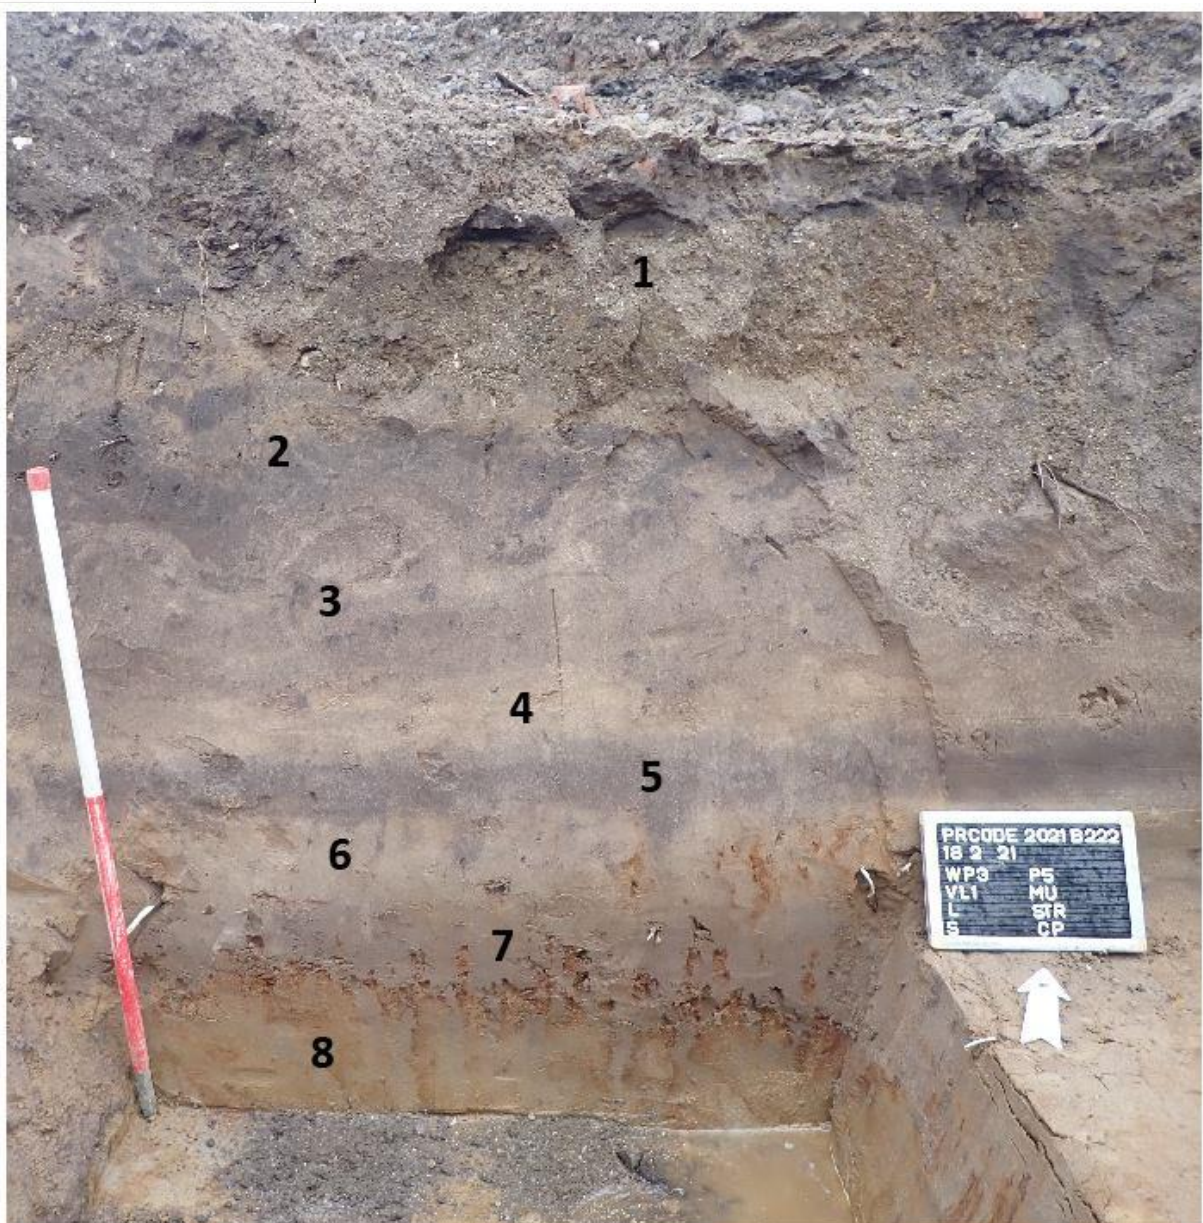
*Figuur 28: Profiel 5, Werkput 3*

| Horizont | Diepte (cm) | Beschrijving |
|---|---|---|
| B2ir (7) | 116/118 – 132/138 | Bruin tot donkerbruin met ijzerconcreties, geleidelijke overgang, lemig zand, natuurlijk, ijzeraanrijkingshorizont |
| Cg (8) | 132/138 – 160 | Geelbruin met lichtgrijze vlekken, roestverschijnselen, moedermateriaal, geleidelijke overgang, natuurlijk, lemig zand |

Een min of meer gelijkaardige profielopbouw herkenden we ter hoogte van profiel 5 in Werkput 3.
