# Archeologienota

### Landschappelijk booronderzoek

## Veurne

### Cromfortstraat

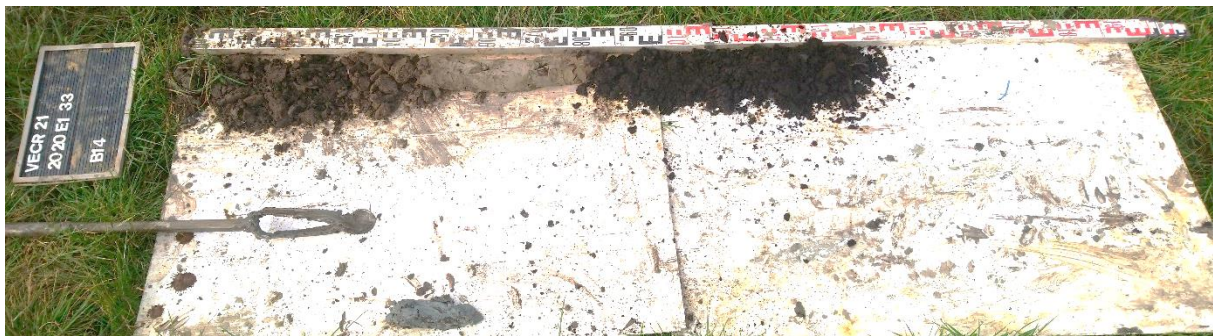
*Figuur 6: Boring B14.*

**De boringen B3, B4, B5, B6, B7, B8, B10, B11, B13** tonen dezelfde stratigrafische opeenvolging. Eerst is er, vanaf het maaiveld, donker bruinachtige grijze vochtige klei met aanwezigheid van wortels tot een gemiddelde diepte van 0,30 m-mv, met een minimale diepte van 0,18 m-mv bij boring B13 en een maximale diepte van 0,50 m-mv bij boring B14. Eronder volgt licht gelig grijs, donker oranjeachtig bruin gevlekt, vochtige klei tot een gemiddelde diepte van 1,01 m-mv, met een minimale diepte van 0,83 m-mv bij boring B13 en een maximale diepte van 1,42 m-mv bij boring B7. Deze eenheid bevat schelpen bij boring B6. De derde eenheid bestaat uit donker zwartachtig bruin nat veen tot een gemiddelde diepte van 2,16 m-mv, met een minimale diepte van 1,54 m-mv voor boring B8 en een maximale diepte van 2,65 m-mv bij boring B4. De laatste eenheid is uit licht blauwachtige grijze natte klei samengesteld. De meest representatieve boring van deze stratigrafische opeenvolging is boring B14 (Zie Figuur 6).

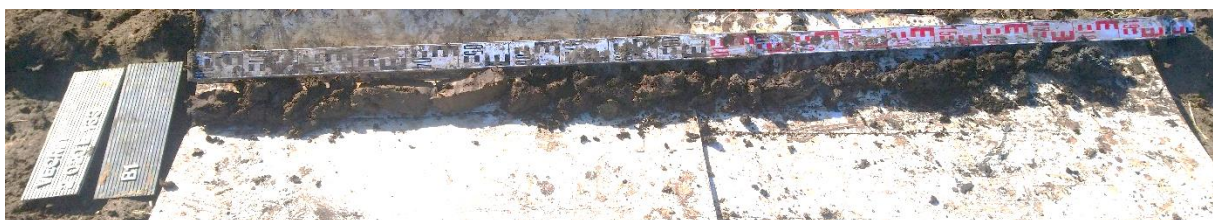
*Figuur 7: Boring B1.*

**Boring B1** heeft een maximale diepte van 1,88 m-mv (Zie Figuur 7). Vanaf het maaiveld is er eerst een donker bruinachtige grijze vochtige klei met wortels tot 0,30 m-mv. Eronder volgt een licht gelig grijs, licht oranjeachtig bruin gevlekte, vochtige zware klei tot 0,59m-mv. De derde eenheid bestaat uit donker zwartachtig bruin tot donker oranjeachtig bruin nat veen tot 0,80 m-mv. De vierde eenheid is uit licht gelig grijs, licht groenachtig grijs gevlekte, natte klei met veenbrokken tot 1,30 m-mv samengesteld. De vijfde eenheid bestaat uit donker zwartachtig bruin nat veen met kleibrokken tot 1,72 m-mv. De laatste eenheid is een licht blauwachtige grijze natte klei.

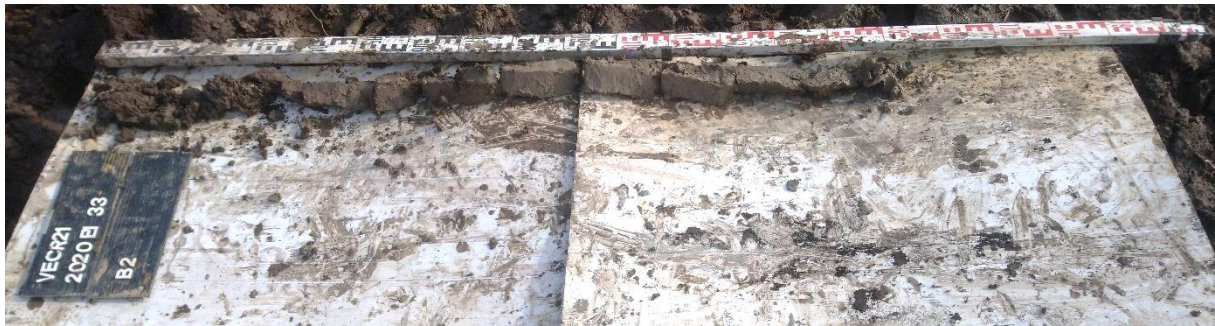
Figuur 8: Boring B2.

**Boring B2** heeft een maximale diepte van 1,55 m-mv (Zie Figuur 8). Vanaf het maaiveld is er eerst een donker bruinachtige grijze vochtige klei met wortels tot 0,30 m-mv. Eronder volgt een licht bruinachtige grijze vochtig klei tot 0,60 m-mv. De derde eenheid bestaat uit donker grijsachtig bruin nat veen gemengd met klei tot 0,75 m-mv. De laatste eenheid bestaat uit licht blauwachtige grijze natte klei.

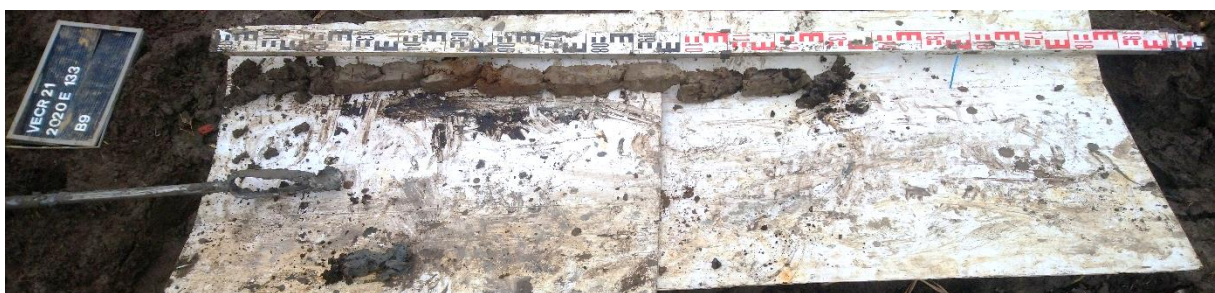
Figuur 9: Boring B9.

**Boring B9** heeft een maximale diepte van 2,42 m-mv (Zie Figuur 9). Vanaf het maaiveld is er eerst een donker bruinachtige grijze vochtige klei met wortels tot 0,25 m-mv. Eronder volgt een donker grijsachtige grijze vochtige klei tot 0,50 m-mv. De derde eenheid bestaat uit donker grijsachtig grijze, donker oranjeachtig bruin gevlekte, vochtige klei tot 0,65 m-mv. De vierde eenheid is uit een licht bruinachtig grijs, licht grijsachtig grijs gevlekte, vochtige klei tot 1,05 m-mv samengesteld. De vijfde eenheid bestaat uit donker zwartachtig bruin vochtig veen gemengd met licht grijsachtig grijze vochtige klei tot 1,34 m-mv. De zesde eenheid is uit donker zwartachtig bruin nat veen tot 2,35 m-mv samengesteld. De laatste eenheid bestaat uit licht blauwachtig grijze natte klei.

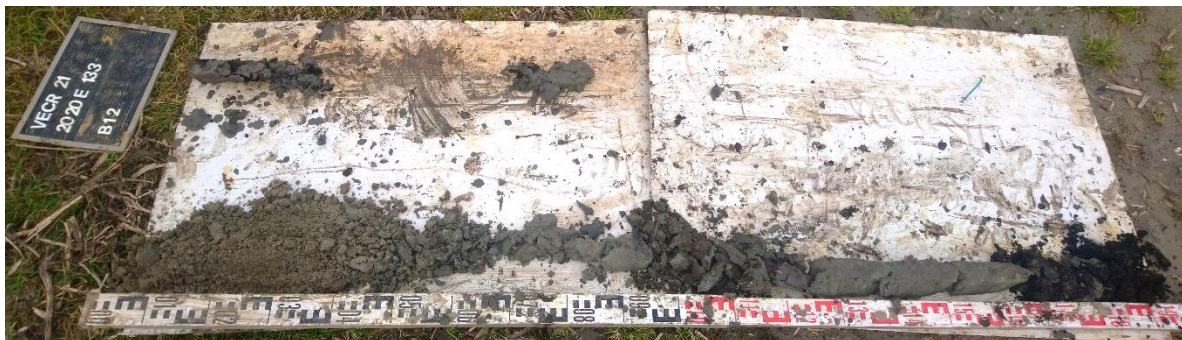
*Figuur 10: Boring B12.*

**Boring B12** heeft een maximale diepte van 2,85 m-mv (Zie Figuur 10). Vanaf het maaiveld is er eerst licht bruinachtig grijs vochtig zand met puin tot 0,42 m-mv waar te nemen. Eronder volgt een laag licht zwartachtig grijs vochtig zand met puin tot 0,67 m-mv. De derde eenheid bestaat uit licht gelig grijs vochtig zand tot 0,95 m-mv. De vierde eenheid is uit donker bruinachtige grijze vochtige klei tot 1,25 m-mv samengesteld. De vijfde eenheid bestaat uit licht gelig grijze vochtige klei tot 1,67 m-mv. De zesde eenheid bestaat uit een mengsel van donker zwartachtig bruine natte klei met licht gelig grijze vochtige klei aan de top tot 2,75 m-mv. De laatste eenheid is uit licht blauwachtige grijze natte klei samengesteld.

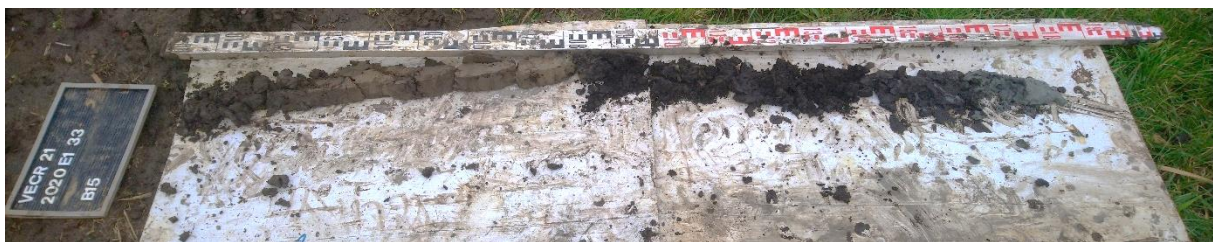
*Figuur 11: Boring B15.*

**Boring B15** heeft een maximale diepte van 1,82 m-mv (Zie Figuur 11). Vanaf het maaiveld is er eerst een donker bruinachtige grijze vochtige klei tot 0,25 m-mv waar te nemen. Eronder volgt een licht gelig grijs, licht oranjeachtig bruin gevlekte, vochtig zandige klei tot 0,45 m-mv. De derde eenheid bestaat uit donker bruinachtig grijs, licht oranjeachtig bruin gevlekte, vochtige klei tot 0,67 m-mv. De vierde eenheid is uit licht gelig grijs, licht oranjeachtig bruin gevlekte, vochtige klei tot 0,82 m-mv samengesteld. De vijfde eenheid bestaat uit donker zwartachtig bruin nat veen tot 1,63 m-mv. De laatste eenheid is uit licht blauwachtig natte klei samengesteld.

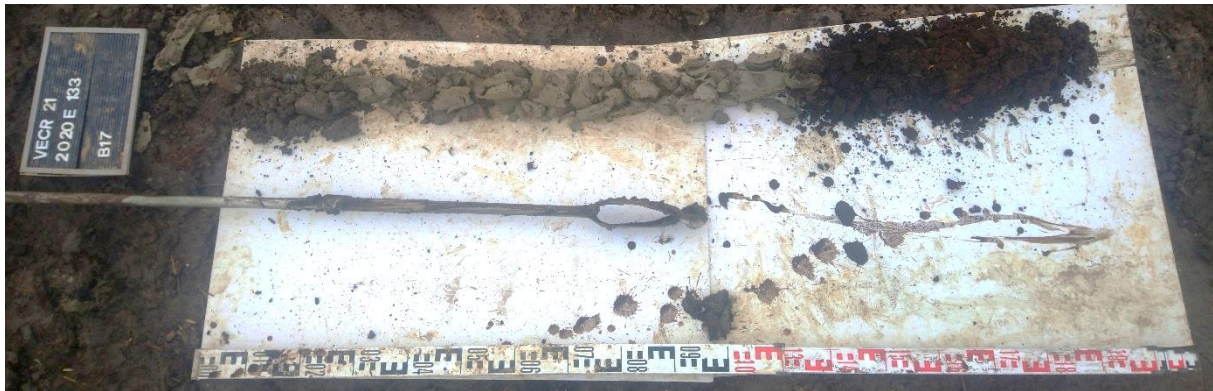
*Figuur 12: Boring B17.*

**Boring B17** heeft een maximale diepte van 3,00 m-mv (Zie Figuur 12). Vanaf het maaiveld is er eerst een laag donker bruinachtig grijs vochtig zand tot 0,25 m-mv waar te nemen. Eronder volgt een donker gelig grijze vochtige klei met schelpen tot 1,10 m-mv. De derde eenheid bestaat uit een donker zwartachtig bruin nat veen tot 2,95 m-mv. De laatste eenheid is uit licht blauwachtig grijze natte klei samengesteld.

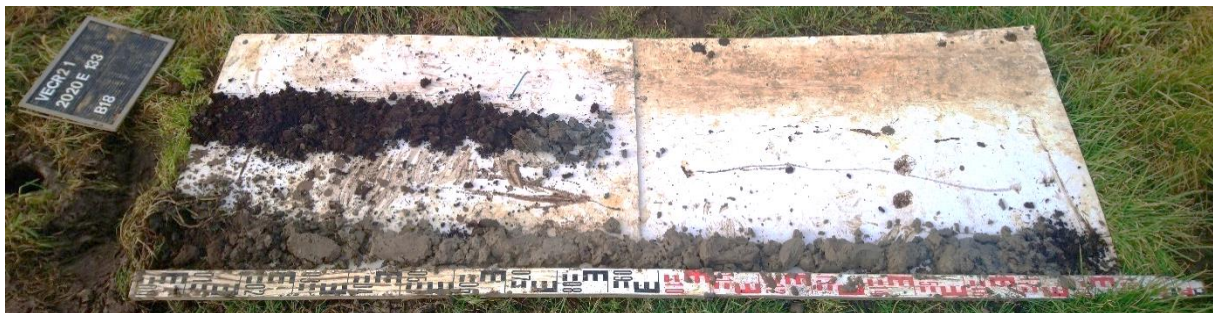
*Figuur 13: Boring B18.*

**Boring B18** heeft een maximale dikte van 2,90 m-mv (Zie Figuur 13). Vanaf het maaiveld is er eerst een laag donker bruinachtig grijs vochtig zand met wortels tot 0,25 m-mv waar te nemen. Eronder volgt een laag licht grijsachtig grijs nat zand tot 1,80 m-mv. De derde eenheid bestaat uit donker zwartachtig bruin nat veen 2,75 m-mv. De laatste eenheid is uit licht blauwachtig grijze natte klei samengesteld.
