## Verslag van resultaten Proefputtenonderzoek

MECHELEN  
FREDERIK DE MERODESTRAAT  
41-43 (HUIS CADIX)  
(prov. Antwerpen)

Projectcode: 2021B285

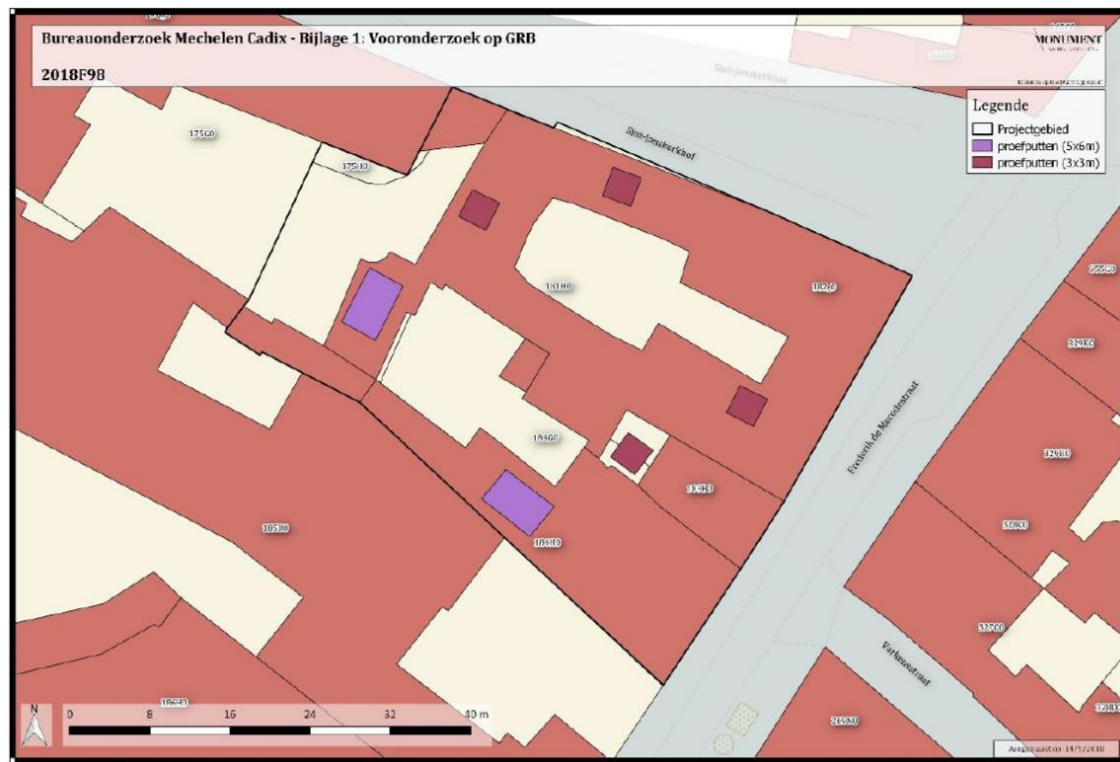
Figuur 2: Proefputtenplan zoals voorgesteld in het PVM.

Figuur 2). Het vooropgestelde plan voorzag in de aanleg van 6 proefputten. Hiervan werd één werkput niet uitgevoerd. Ter hoogte van deze werkput (koer) zouden volgens het definitieve bouwplan (nog niet beschikbaar bij het uitschrijven van de archeologienota) geen verdere ingrepen in de bodem plaatsvinden. De aanleg van een werkput en het hierbij gepaard gaande (definitief) weggraven van het archeologisch niveau leek bijgevolg niet noodzakelijk. Het archeologisch niveau zou immers bewaard blijven.

Met het voorgestelde proefputtenplan zou in totaal 105 m<sup>2</sup> of een dekingsgraad van 5% behaald worden. Deze dekking werd voldoende geacht om een inschatting te maken van het archeologisch potentieel.

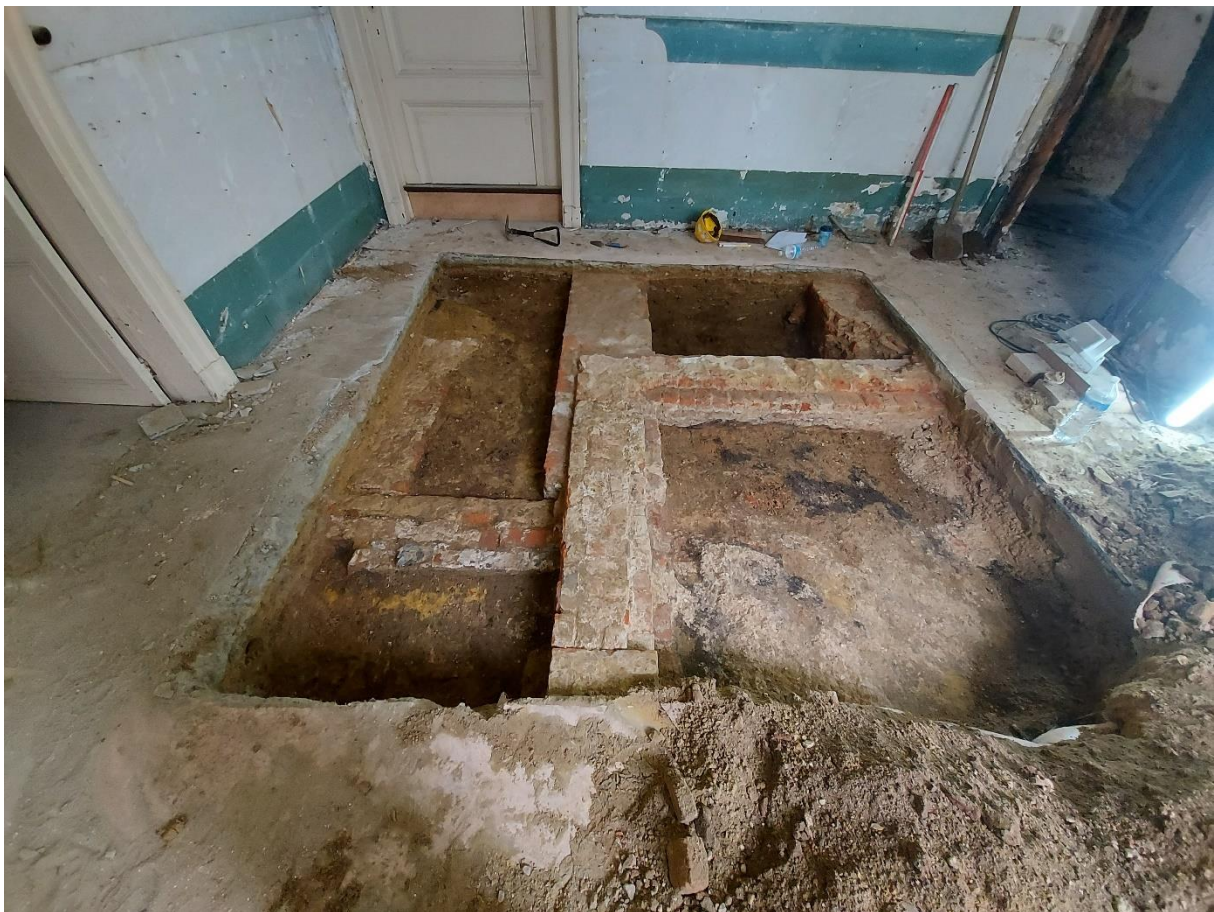
Figuur 4: Zicht op werkput 2 tijdens het vooronderzoek.

In werkputten 1, 2 en 3 werd zoals beschreven in het programma van maatregelen gesondeerd naar de aanwezige archeologische resten tot een diepte van ca. -45 cm-mv (verstoringdiepte vloerplaat). Ter hoogte van werkput 1 en 3 werd een vloerniveau op ca -20 cm-mv en een puinniveau op ca -30 cm-mv aangesneden waardoor een andere werkwijze noodzakelijk was. Lokaal binnen deze werkputten werd verder lokaal gesondeerd naar eventueel onderliggende archeologische niveaus tot max. -75 cm-mv (dikte vloerplaat + buffer) teneinde eventueel onderliggende archeologische niveaus zo min mogelijk te vernielen. Op deze manier kon een beter beeld bekomen worden van de onderliggende archeologische niveau's zonder het reeds bereikte archeologisch niveau desdanig weg te graven of uit te breken. Elk archeologisch niveau werd, net zoals de aangetroffen sporen, structuren en vondsten, op een zorgvuldige en wetenschappelijke wijze blootgelegd en geregistreerd conform de Code van de Goede Praktijk.

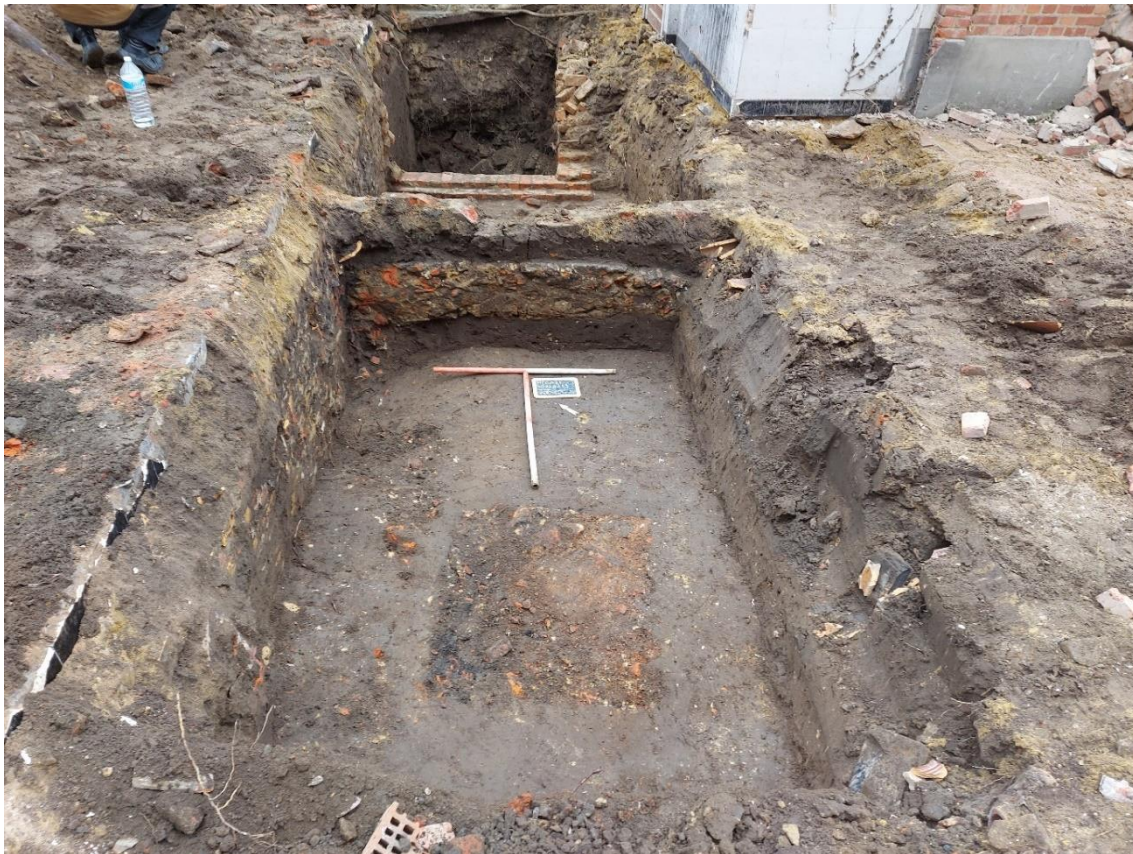
Figuur 5: Zicht op werkput 4 tijdens het veldwerk. Let op het opgaande muurwerk van de beerput ten westen en de bestaande bebouwing ten oosten.

Door de aanwezigheid van een omvangrijke sceptische put op de geplande locatie van werkput 4 werd besloten deze met enkele meters naar het oosten te verplaatsen. De sceptische put kende een diepte van ca -1,20 m-mv, hiermee rekeninghoudende werd besloten om bij de aanleg van werkput 4 gelaagd te verdiepen tot op verstoringsdiepte (ca -1,60 m-mv). Op die manier kon een mogelijke verstoring van het bodemarchief die bij het uitbreken van de sceptische put zou kunnen voorkomen uitgesloten worden. Anders dan bij de werkputten 1, 2 en 3 werd in het geval van werkput 4 de keuze gemaakt de put te verdelen in twee kleinere werkputten van ca 4,50 m bij 2 m en 3,20 m bij 2 m. Tussen beide deelputten werd een profielbank van ca. 40 cm breed gelaten zodat een OW-profiel kon geregistreerd worden. Het tussenschot was haaks ter hoogte van het midden van de sceptische put aangelegd.

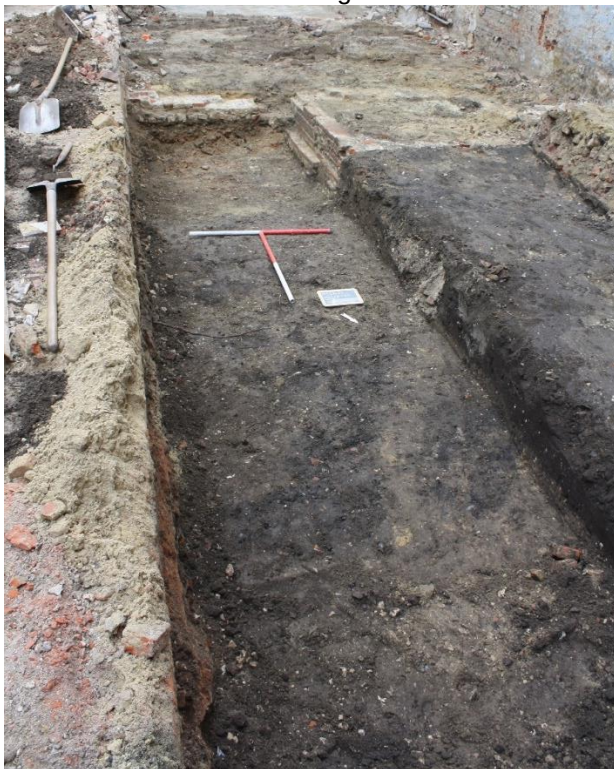
Figuur 6: Zicht op werkput 5 tijdens het veldwerk. Let op de gedrongen ligging tussen de bestaande bebouwing ten zuiden en de fundering ten noorden.

De bouw van een liftkoker ter hoogte van werkput 5 zou de bodemarchief tot op ca -1,20 m-mv verstoren. De werkput werd vervolgens rekeninghoudende met een extra buffer van 30 cm aangelegd tot op een diepte van ca -1,50 m-mv. Bij het blootleggen van de verschillende archeologische niveau's werd eerst de noordelijke helft afgegraven en nadien de zuidelijke helft. Door de aanwezigheid van de tweede helft kon zo alvorens de zuidelijke helft gelaagd af te graven op een eenvoudige wijze een OW-profiel bekomen worden. De werkput is ook hier beperkt in oppervlakte gezien de gedrongen ligging tussen enerzijds een bestaande woning en de fundering van de afgebroken koterij.

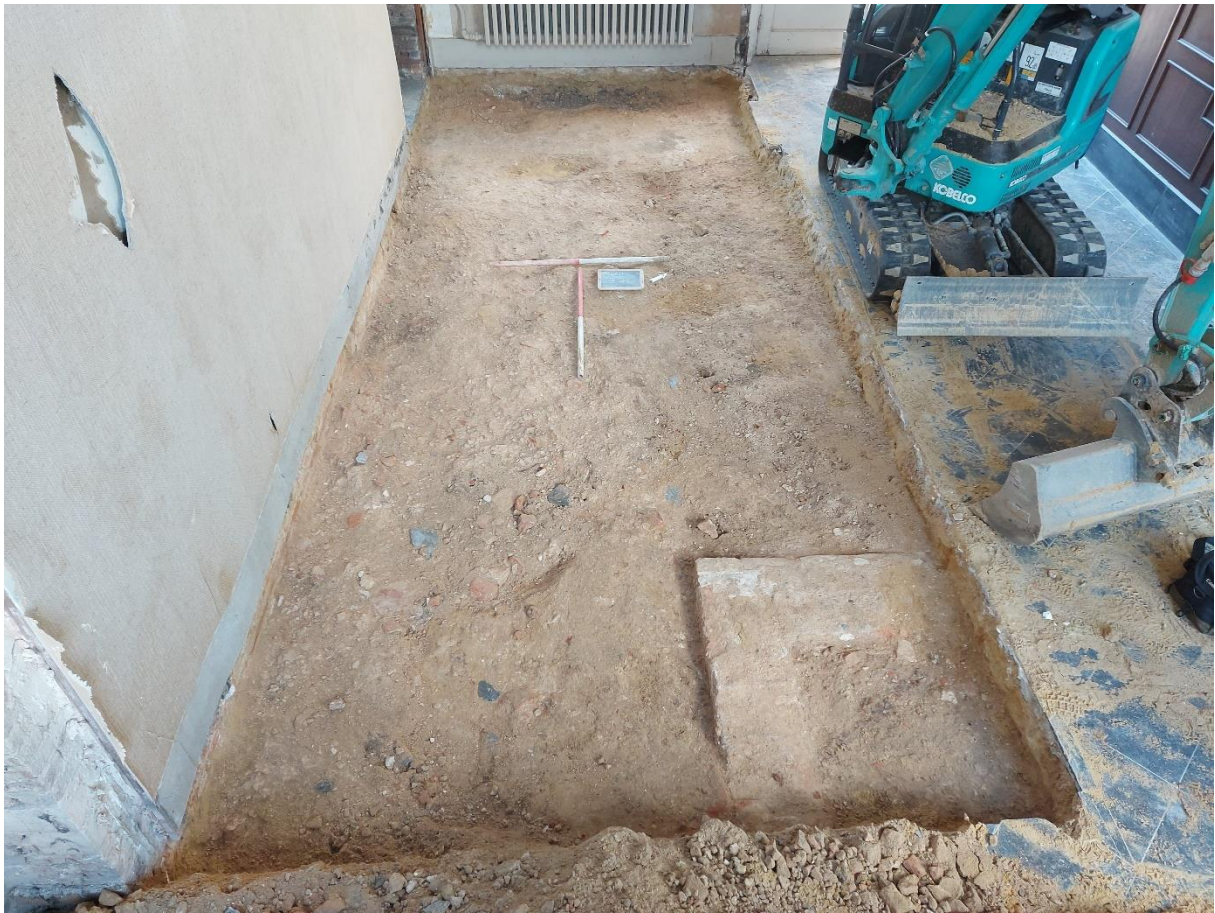
Figuur 7: Zicht op werkput 3 vlak 1 aangelegd met behulp van een minigraver. De kraan werd hierbij slechts ingezet voor het verwijderen van de aanwezige puinpakketten.

Voor het uitgraven van de proefputten binnen in de kelders werd, waar mogelijk, gebruik gemaakt van een rupskraan met een platte graafbak van 0,70 m breed. Waar dit niet mogelijk was werden de putten manueel gegraven. Voor de aanleg van de proefputten buiten werd gebruik gemaakt van een rupskraan met platte graafbak (0,70 m breed). De aanwezige puinlagen werden afgegraven tot op het eerste archeologisch relevante niveau. Dit gebeurde steeds onder begeleiding van de veldwerkleider om te verzekeren dat de juiste diepte werd bekomen. De archeologische sporen werden geregistreerd en van een uniek spoornummer voorzien. Bij de registratie werd de projectcode (**MECA21** en **2021B285**), het werkputnummer (**WP1** tot **5**) en het spoornummer weergegeven. Vervolgens werden de verschillende sporen ingemeten met een RTS-toestel. Ook de sleufwanden, verstoringen en hoogtes werden door middel van dit toestel geregistreerd. Teneinde een goed inzicht te krijgen in de bodemopbouw werden de wandprofielen schoongemaakt, gefotografeerd, beschreven en ingetekend op schaal 1:20. De foto's werden gemaakt met een Canon spiegelreflex camera van het type EOS 1100D met een standaard zoomlens van het type EF-S 18-55 mm iS STM.

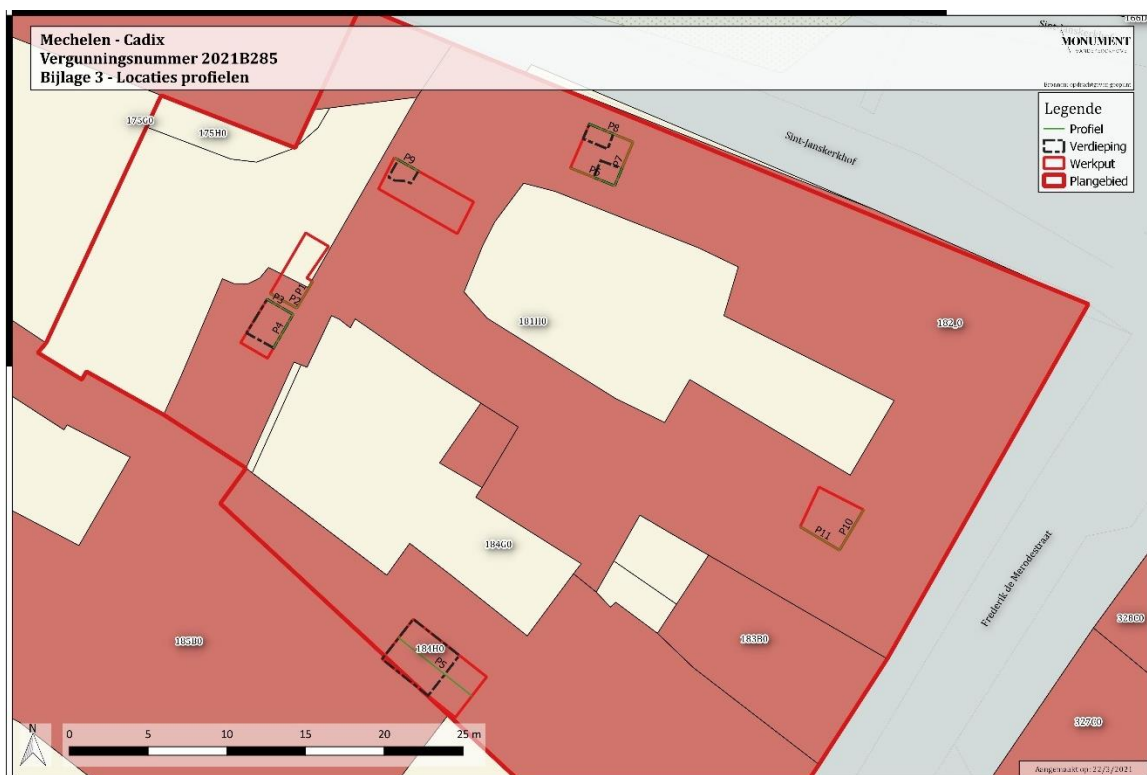
Figuur 8: Een overzicht van de proefputten met profielen (groen) weergegeven op het GRB.

Om de stratigrafie van het onderzoeksgebied te leren kennen zijn telkens minstens twee profielen per werkput geregistreerd. Aan de hand van een referentieprofiel per proefput zal het verkregen inzicht in de stratigrafie van het onderzoeksgebied worden toegelicht.

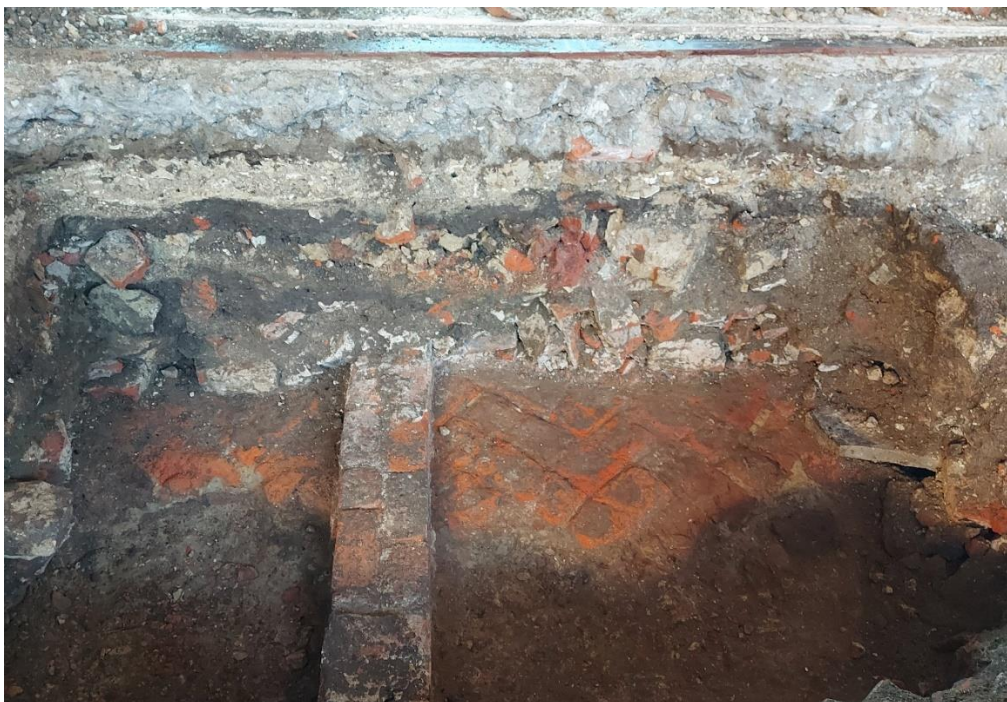
Figuur 9: Profiel 8 in werkput 1.

Onder de houten vloer in werkput 1 bevond zich een betonnen vloerlaag van ca 18 cm dik. Beide waren reeds uitgebroken en konden enkel in het profiel van de werkput worden waargenomen. Onder deze betonnen vloerlaag werd een donker grijsbruine zandlaag aangetroffen met een dikte van ca 9 cm (L13). Deze laag bevatte verschillende matig tot kleine baksteen-, golfpan- en kalkmortelfragmenten. De donker grijsbruine zandlaag werd opgevolgd door een licht witbruine kalklaag met een dikte van ca 11 cm waarin zowel kalkmortelfragmenten als verscheidene beschilderde moulures werden teruggevonden (L14). De moulures zijn waarschijnlijk afkomstig van een voorgaande plafond- of zolderingfase van de ruimte. De kalklaag is mogelijk (indirect) in verband te brengen met de afbraak van deze plafondering of zoldering. Onder de witbruine kalklaag werd tijdens het verdiepen een donker grijsbruine zandige puinlaag met een dikte van ca 9 cm dikte aangesneden (L54). De puinlaag bevatte een grote hoeveelheid bakstenen, golfpan- en kalkmortelfragmenten, alsook verschillende menselijke resten. Mogelijk gaat het hier om een verrommelde afbraak- of bouwlaag die in verband gebracht kan worden met het aanpalend gelegen Sint-Janskerkhof en het hieronder beschreven onderliggende vloerniveau. Deze puinlaag werd opgevolgd door een vloerniveau bestaande uit bakstenen (22 x 9 x 5 cm) aangelegd in visgraatmotief waarvan er verscheidene bij het verdiepen in de bovenliggende laag werden aangetroffen.

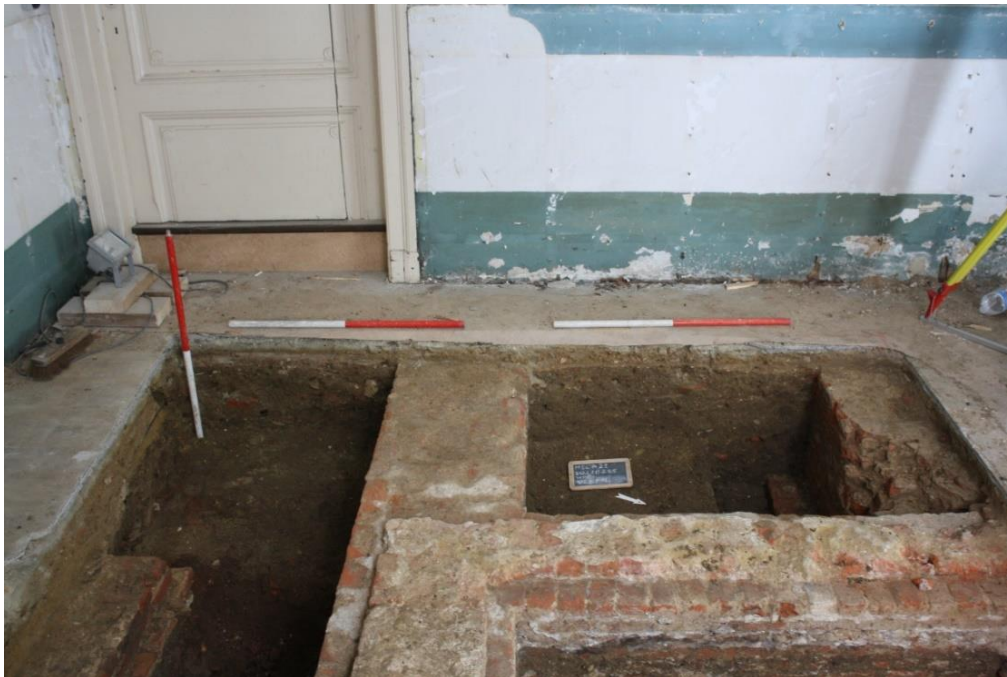
Figuur 10: WP2 profiel 11.

Profiel 11 (zie Fig. 10) heeft betrekking tot het ZW-NO-profiel van werkput 2 gelegen in het Huis Cadix. In werkput 2 werd in tegenstelling tot werkput 1 een minder gelaagde bodemopbouw waargenomen. Zo werd onder het huidige vloerniveau een licht geelbruine zandlaag (L50), een mogelijke vlijlaag van ca 10 cm dik (zie Fig. 18) aangetroffen. Direct onder deze zogenaamde vlijlaag werd een T-vormige fundering uit baksteen (17 x 12 x 4 cm) aangesneden. Daarnaast werd een aangestampte licht bruine leemlaag blootgelegd. Beide zaten vervat in een donker grijsbruine tot zwarte puinrijke zandlaag (L51) waarin meerdere matig tot kleine baksteen- en kalkmortelfragmenten werden teruggevonden. De diepte van de puinlaag varieerde tussen ca -40 cm-mv en ca -60 cm-mv. In deze laag werd bij het verdiepen nog vier andere funderingsfragmenten aangetroffen waarvan één in natuursteen en drie in baksteen van een wisselend formaat waren uitgewerkt. Ook een deel van een vloerniveau opgebouwd uit bakstenen (18 x 8 x 4 cm) en vloertegels werd in deze puinlaag aangesneden. De donker grijsbruine tot zwarte zandlaag liep verder door. Enkel onder muur S47 werd een dempingspakket van daktegelfragmenten teruggevonden. Bij de rest kon dit niet worden waargenomen.

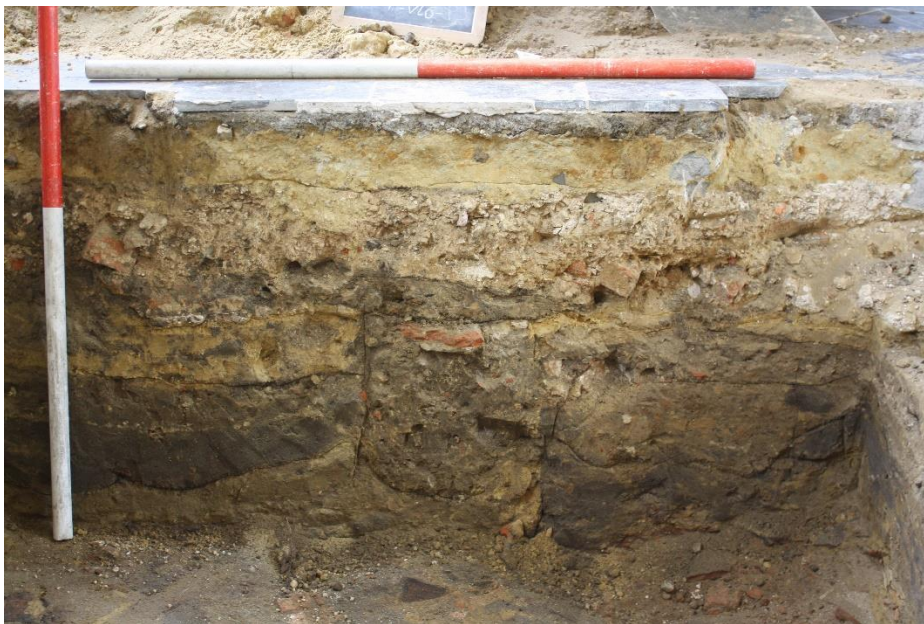
Figuur 11. Profiel 9 in werkput 3.

In het geval van werkput 3 (zie Fig. 11) was het huidige vloerniveau reeds uitgebroken. Deze kon, net zoals in werkput 1, enkel nog worden waargenomen in het profiel van de werkput. Onder het vloerniveau werd bij het verdiepen een licht geelbruine zandlaag (L36), de mogelijke vlijlaag van de bovenliggende tegelvloer, aangetroffen gevolgd door een over de gehele oppervlakte van de werkput verspreide licht witbruine zandlaag (L37). Deze puinrijke zandlaag was her en der duidelijk aangestampt geweest en omvatte een grote hoeveelheid baksteen-, dakpan-, tegel- en kalkmortelfragmenten, alsook fragmenten van leisteen. De lagen liepen respectievelijk van 0 cm-mv tot ca -14 cm-mv en van -14 cm-mv tot ca -30 cm-mv à ca -35 cm-mv. Het verder verdiepen in de werkput bracht een vloerniveau (S32 en S33), een aangestampte kalklaag (S34 = L38) en een L-vormige bakstenen muuraanzet (S35) aan het licht. Bij het aanleggen van een kijkvenster in de noordwestelijke hoek van de werkput werden achtereenvolgens een licht geelbruine zandlaag (L39) met een diepte van ca -44 cm-mv, de mogelijke oorspronkelijke vlijlaag van het bovenliggende vloerniveau, een donker grijsbruine zandlaag (L40) met een variërende diepte van ca -56 cm-mv à -66 cm-mv en een licht grijsbruine tot geelbruine zandlaag (L42) tot een diepte van -65 cm-mv aangetroffen. In deze laatste werden verscheidene kleine en grote vloertegelfragmenten teruggevonden. Wat mogelijk wijst op de aanwezigheid van een tweede, lager gelegen, mogelijk verstoord vloerniveau. Doorheen de lagen L39, L40 en L42 was tevens een kuil (S41) uitgegraven die een puinrijke vulling kende.

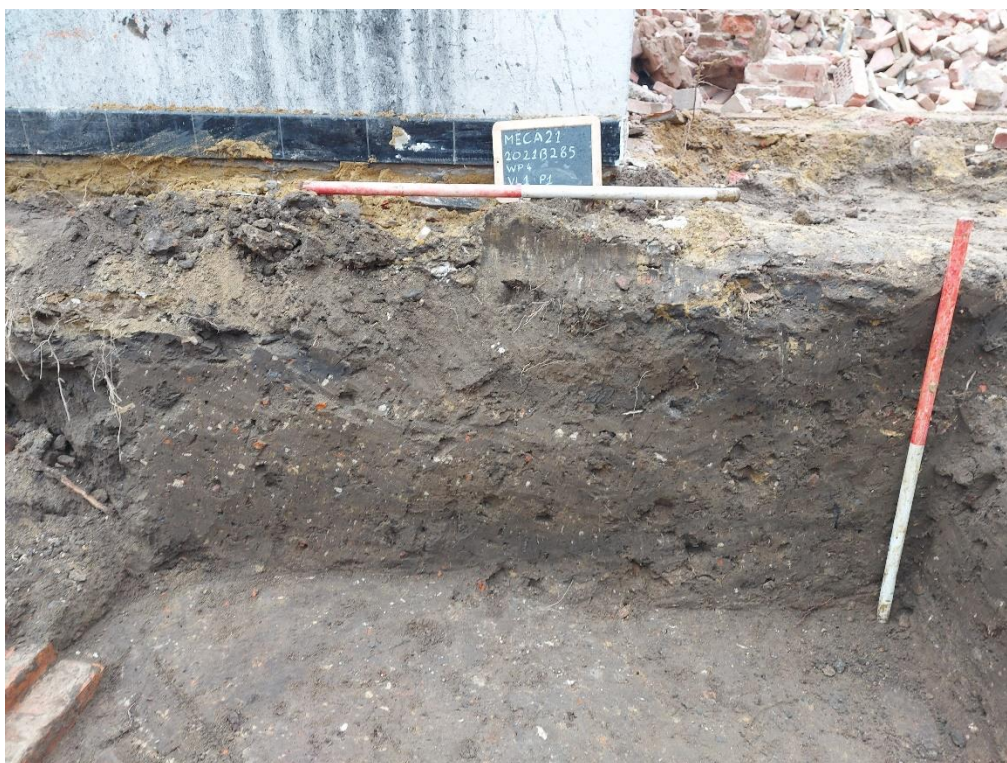
Figuur 12: Profiel 1 in werkput 4.

Profielen 1 en 4 (zie Fig. 12 en Fig. 13) vormen samen het NZ- profiel van werkput 4. In de noordelijke zone van werkput 4 werd een kelder (S43) van 2 m bij 1,5 m aangetroffen. Deze kelder kende een diepte van -1.60 m-mv en bleek opgevuld te zijn met bouwpuin van de recente afbraakwerken. Op de bodem van de kelder werd een betonnen vloerniveau blootgelegd. In de centrale en de zuidelijke zone van werkput 4 werd als bovenste laag in het profiel een donker grijsbruine zandlaag (L6) waargenomen. De laag kende een diepte van ca -41 cm-mv. Onder deze laag werd een tweede donker grijsbruine zandlaag (L7) aangetroffen met als diepte ca -68 cm-mv gevolgd door een derde zandlaag (L8) van eenzelfde kleur. Deze laatste kende een diepte van -100 cm-mv. De derde donker grijsbruine zandlaag (L9) werd opgevolgd door een licht grijsbruine zandlaag met een diepte van ca -117 cm-mv. Op zijn beurt werd onder de voorgaande zandlaag (L10) een donker grijsbruine zandlaag waargenomen die een diepte kende van ca -130 cm-mv gevolgd door respectievelijk een puinrijke donker grijsbruine zandlaag (L11) met een diepte van ca -150 cm-mv en een donker grijze zandlaag (L12) die doorliep tot een diepte van ca -160 cm-mv. Deze laatste laag werd niet waargenomen in profiel 1 omwille van de beperkte diepte (-94 cm-mv) van de werkput in het centrale deel. In alle lagen werden kleine tot matige fragmenten van baksteen en kalkmortel waargenomen. In het centrale deel van de werkput werd op een diepte van ca -1.14 m-mv een gedeeltelijk uitgebroken riolering S4 aangetroffen bestaande uit deels geglazuurde bakstenen. De riolering liep schuin van het noordoosten naar het zuidwesten en doorsneed de lagen L7, L8, L9, L10 en L11. Op hetzelfde niveau werd in het zuidelijk deel van de werkput puinkuil S3 aangesneden. De puinkuil was aangelegd in de lagen L9, L10 en L11.

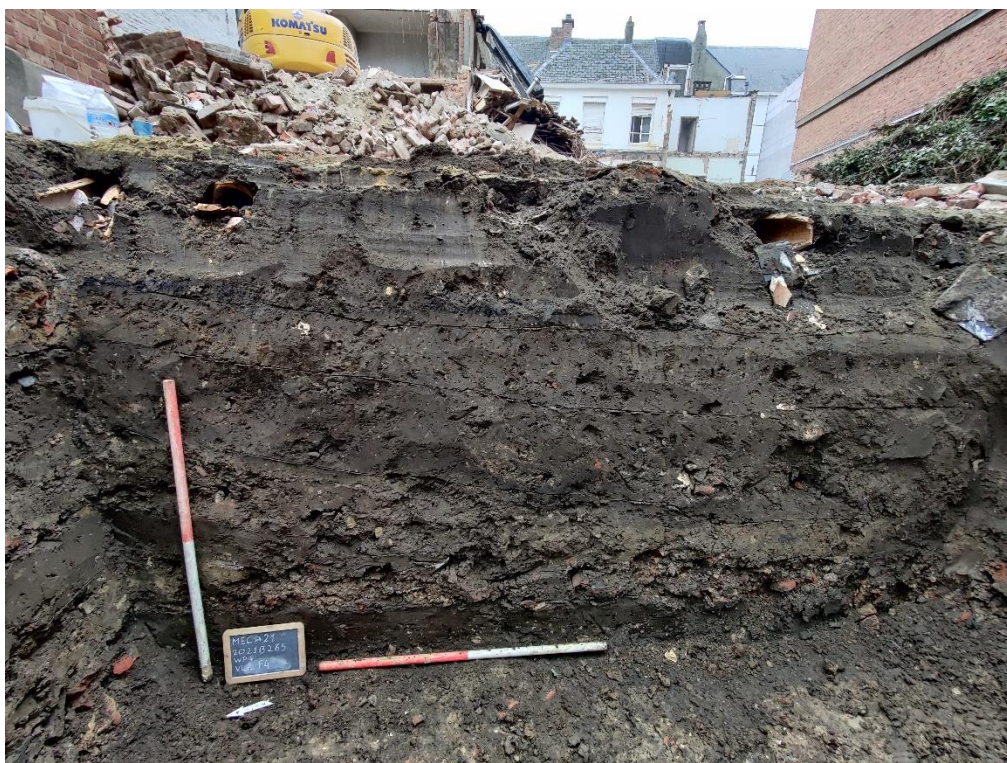
Figuur 13: Profiel 4 in Werkput 4.

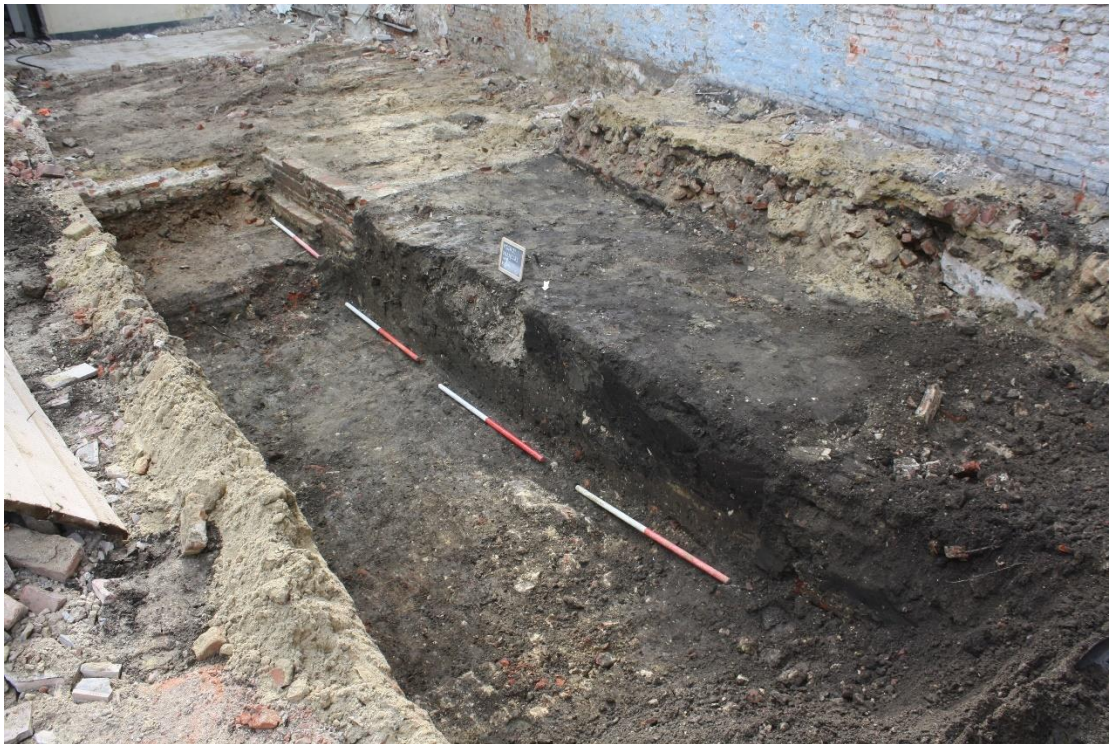
Figuur 14. Profiel 5 in Werkput 5.

In werkput 5 werd bij het verdiepen (zie Fig. 14) een rechthoekige fundering met funderingstand gevonden die mogelijk deel uitmaakte van de ten oosten van de werkput gelegen kelderverdieping en bijhorende keldertrap. De fundering was in oostelijke verlengd met een koud aangezette tweede fundering. Onder beide funderingen was een donker grijsbruine tot zwarte puinrijke zandlaag (L25) zichtbaar. De laag met een diepte van -79 cm-mv kan mogelijk in verband gebracht worden met de aanleg van de funderingen gezien de rechte afsteek die duidelijk kan worden waargenomen in het OW-profiel van de werkput. Ten noorden van deze muur werd een donker grijsbruine tot zwarte ophogingslaag (L20) aangesneden die een diepte kende van -50 cm-mv. Daarnaast werden 5 met puin gevulde kuilen (S15, S16, S17 en S18) aangetroffen. Alle 5 kuilen waren gelegen in de grijsbruine ophogingslaag. In de noordoostelijke hoek van de werkput werd een omvangrijke arduinen bouwsteen teruggevonden, mogelijk afkomstig van de aanzet of de afwerking van de keldertrap. Onder deze laag werd een donker grijsbruine puinlaag (L22) aangetroffen die over de volledige oppervlakte van de werkput liep. De puinlaag kende een diepte van -71 cm-mv in het noorden. In het zuiden liep deze naar omhoog en kende deze een diepte van -31 cm-mv nabij de fundering. Onder deze laag was een tweede donker grijsbruine tot zwarte zandlaag (L23) zichtbaar met een diepte van -79 cm-mv. Bij het verder verdiepen werd op een diepte van -63 cm-mv een T-vormige bakstenen fundering (S57), een tweede parallel lopende bakstenen fundering en een deels uitgebroken vloerniveau (S58) aangesneden.

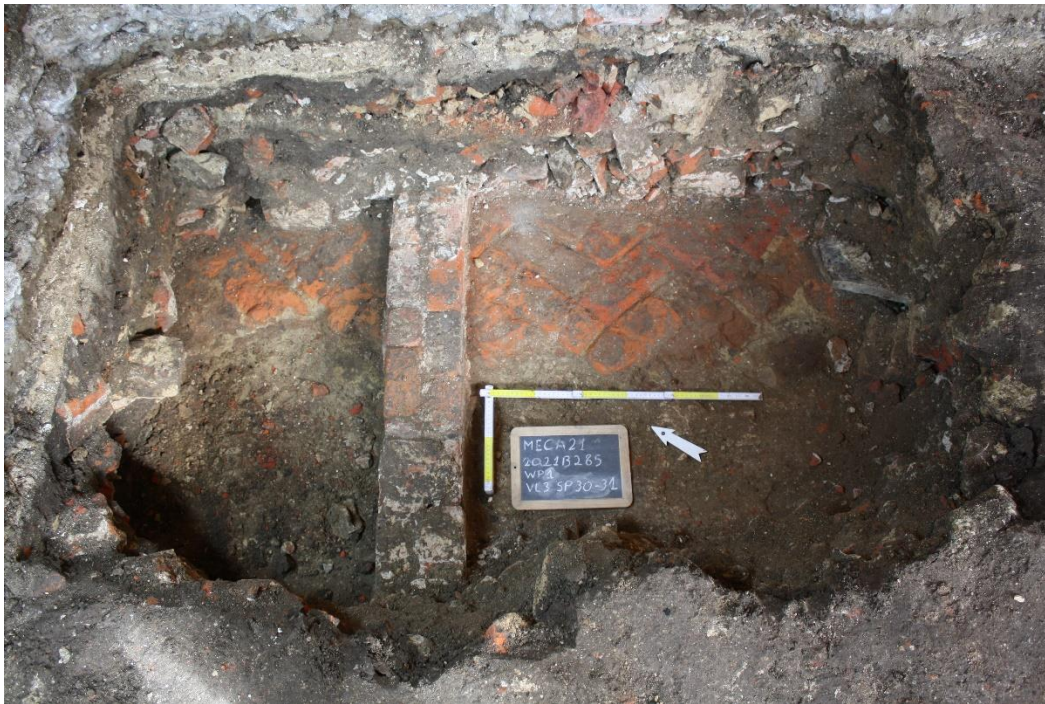
Figuur 22. De bakstenen vloer (S31) aangelegd volgens visgraatmotief in het noordelijke kijkvenster in werkput 1.

In werkputten 1, 2, 3 en 5 werden op verschillende dieptes (delen van) een vloerniveau tijdens het veldwerk aangesneden. Zo werd in **werkput 1** op een diepte van 70 cm-mv een gedeelte van een bakstenen vloer (S31) aangetroffen bestaande uit bakstenen van 22,0 x 9,0 x 5,0 cm. De bakstenen vloer was opgebouwd volgens een visgraatmotief (zie Fig. 22). In **werkput 2** werd op een diepte van 35 cm-mv in de noordoostelijke zone een uit vloertegels (12,0 x 12,0 x 2,0 cm) en bakstenen (18,0 x 8,0 x 4,0 cm) opgebouwde vloerdeel (S49) aangesneden (zie Fig. 23). De vloer leek te zijn aangelegd tegen de ten noorden van deze gelegen bakstenen fundering (S47). In **werkput 3** werd een vloerniveau (zie Fig. 24) blootgelegd bestaande uit twee vloeren, één in natuursteen (29,0 x 28,0 x ? cm) en één in rood gebakken vloertegels (13,0 x 13,0 x 2,0 cm). Het vloerniveau werd aangesneden op een diepte van 20 cm-mv. De natuurstenen vloer (S33) bevond zich in de zuidoostelijke hoek van de werkput. De vloer uit rood gebakken vloertegels (S32) was gelegen in de zuidwestelijke helft van werkput 3 en liep van de natuurstenen vloer tot aan de kalklaag (L34) in het noordwesten. Het vloerdeel (S58) in **werkput 5** was gelegen in de noordelijke zone van de werkput en was opgebouwd uit rood en grijs gebakken vloertegels (12,0 x 12,0 x ? cm) die volgens een dambord patroon afwisselend naast elkaar waren aangebracht (zie Fig. 25). Enkel het vloerniveau in werkput 1 lijkt op basis van de grootte van de bakstenen en de gebruikte mortel terug te gaan tot de 16de eeuw. De overblijvende vloerniveau's gaan gezien de gebruikte vloertegels en mortel mogelijk terug tot de 17de en/of 18de eeuw.

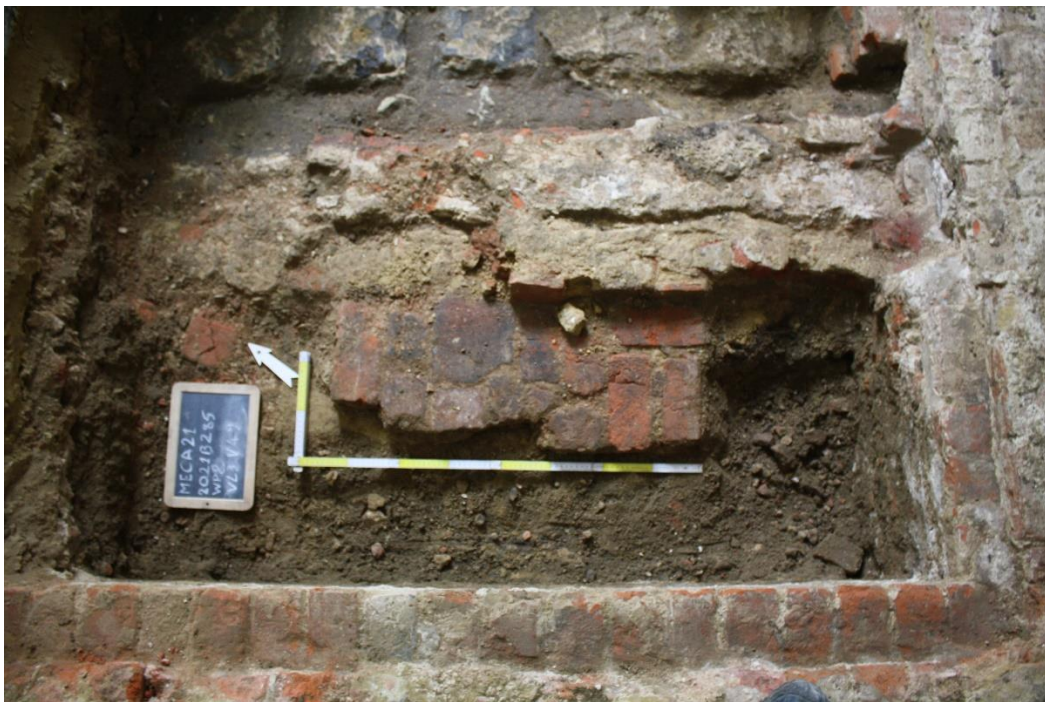
Figuur 23. De uit bakstenen en vloertegels opgebouwde vloer (S49) in werkput 2.

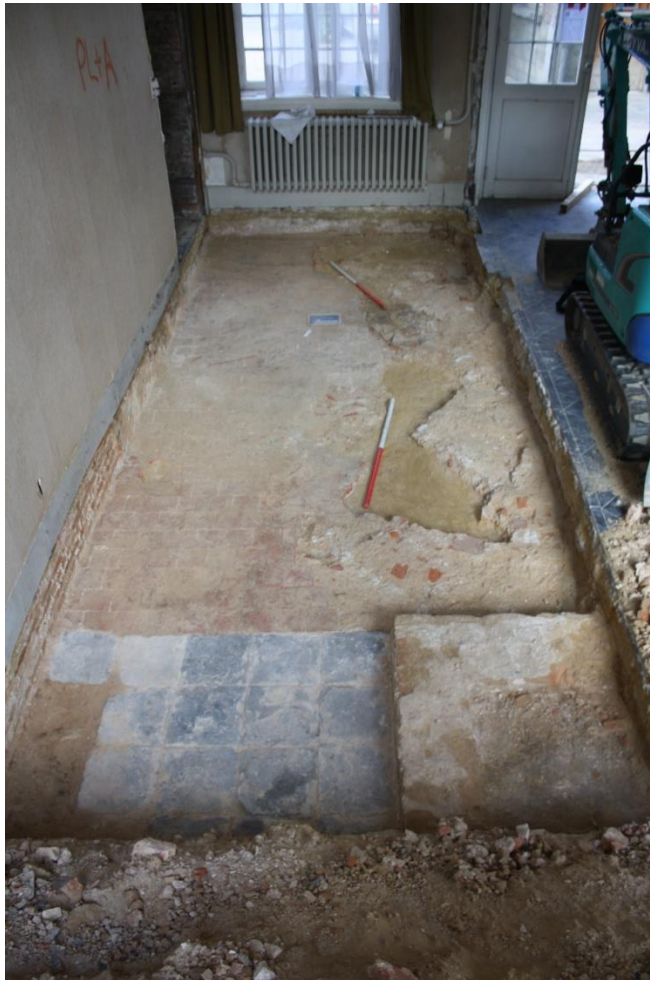
Figuur 24. De twee vloeren (S32 en S33) uit natuursteen en vloertegels in werkput 3.

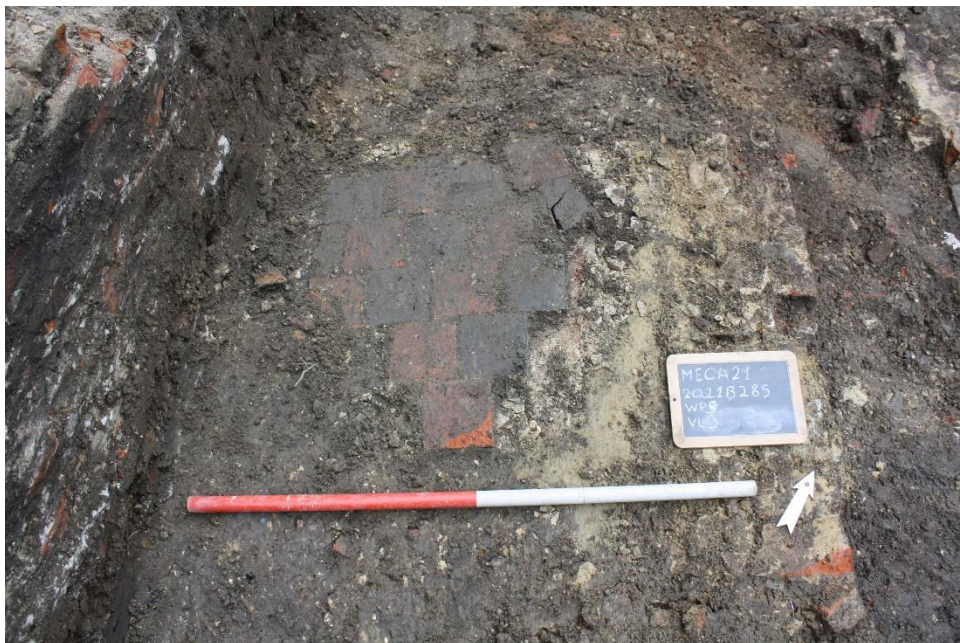
Figuur 25. De uit rode en donker grijze vloertegels (S58) bestaande vloer die volgens een dambordpatroon waren aangelegd in werkput 5.

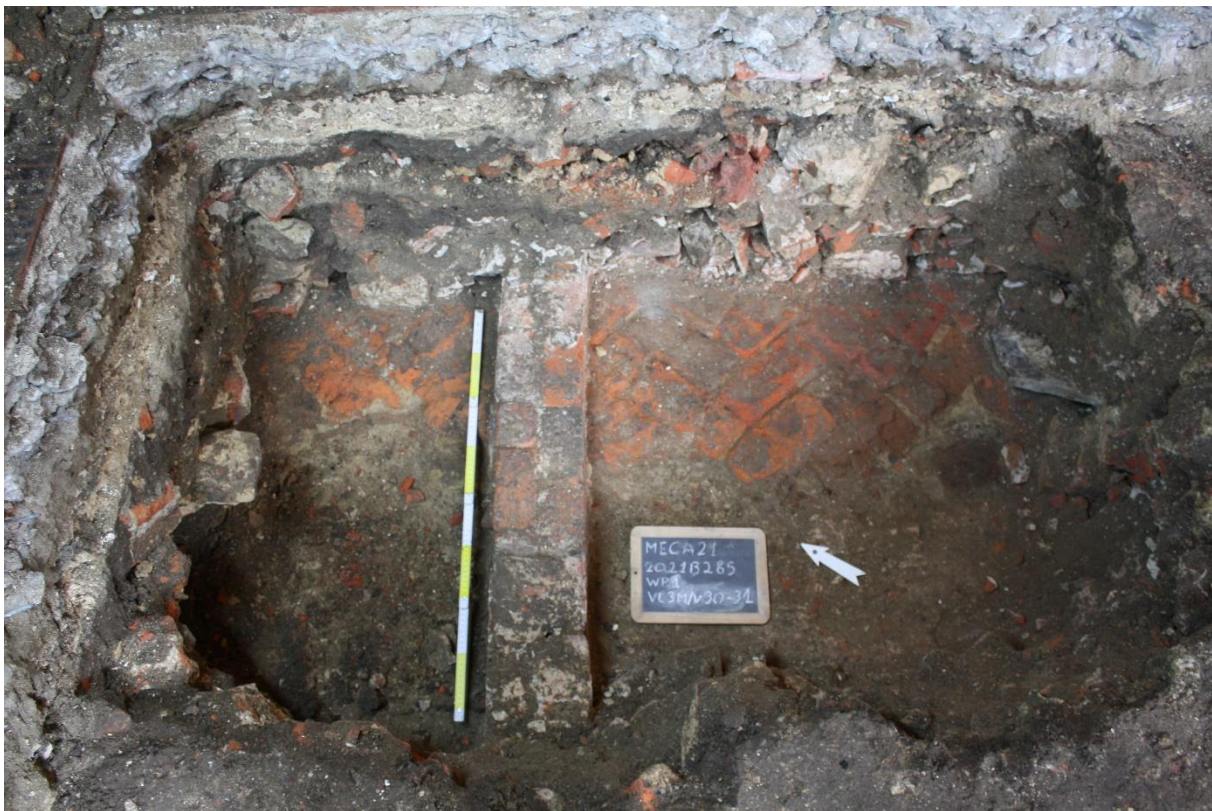
Figuur 26. De muur (S30) uit baksteen in het noordelijke kijkvenster in werkput 1.

In **werkput 1** werd bovenop het reeds genoemde vloerniveau een gedeelte van een in de breedte van de ruimte aangelegde muuraanzet (S30) aangesneden. De muuraanzet (zie Fig. 26) was opgebouwd uit bakstenen van 16,0 x 7,0 x 4,0 cm. Gezien het verschil in formaat tussen in de vloer en in de muur gebruikte bakstenen en de positie t.o.v. elkaar is het waarschijnlijk dat de bovenliggende muur van een recentere datum is dan de onderliggende vloer. Mogelijk werd de ruimte in een latere bouwphase (18de tot 19de eeuw) opgedeeld in twee, vermoedelijk meer ruimtes.

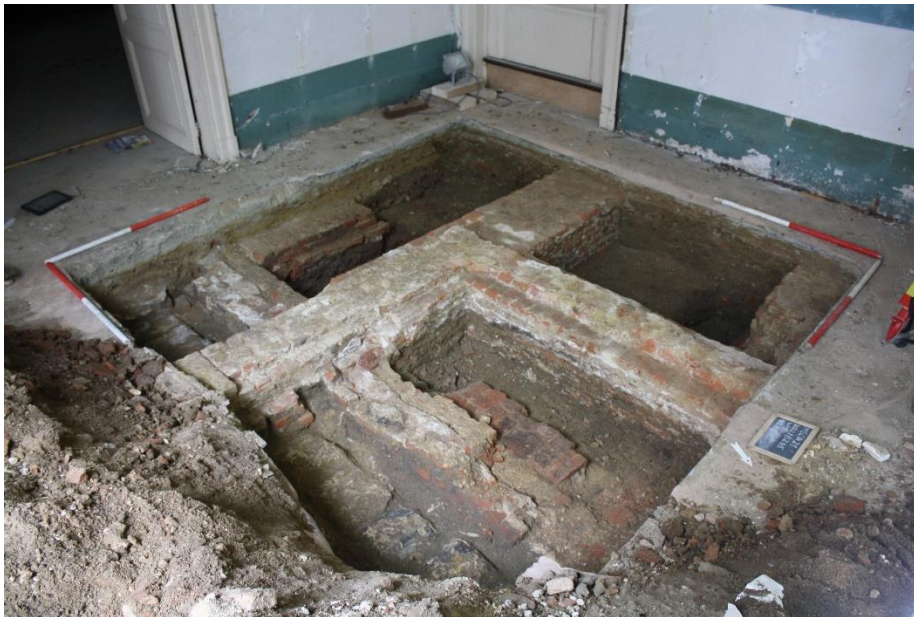
Figuur 27. De T-vormige bakstenen fundering (S44) en andere funderingen (S45-S48) in werkput 2.

In **werkput 2** werden in totaal 5 funderingselementen (zie Fig. 27) op verschillende dieptes tijdens het vooronderzoek aangetroffen waaronder een T-vormige fundering (S44), twee parallel lopende funderingen (S45 en S47) en twee gefragmenteerde funderingselementen (S46 en S48).

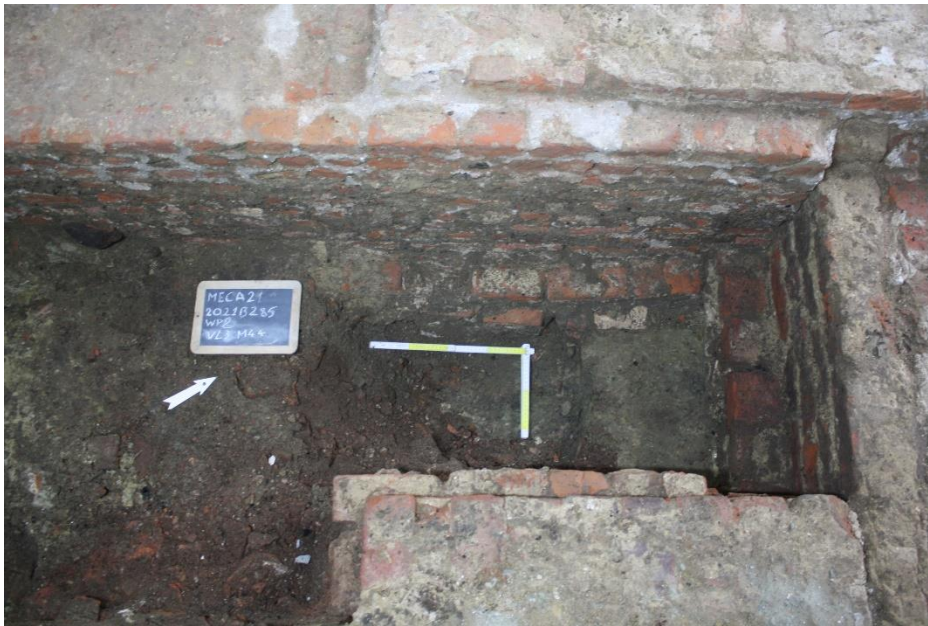
Figuur 28. De funderingstand van de T-vormige bakstenen fundering.

De T-vormige fundering (S44) was opgebouwd uit bakstenen van 17,0 x ? x 4,0 cm en kende een gedeeltelijk bewaard gebleven funderingstand (zie Fig. 28). Deze fundering werd in de noordelijke zone van werkput doorbroken door twee parallel lopende funderingen (S45 en S47), één uit baksteen (28,0 x 12,0 x 3,0 cm) en één uit natuursteen, die van het zuidoosten naar het noordwesten liepen (zie Fig. 29 en

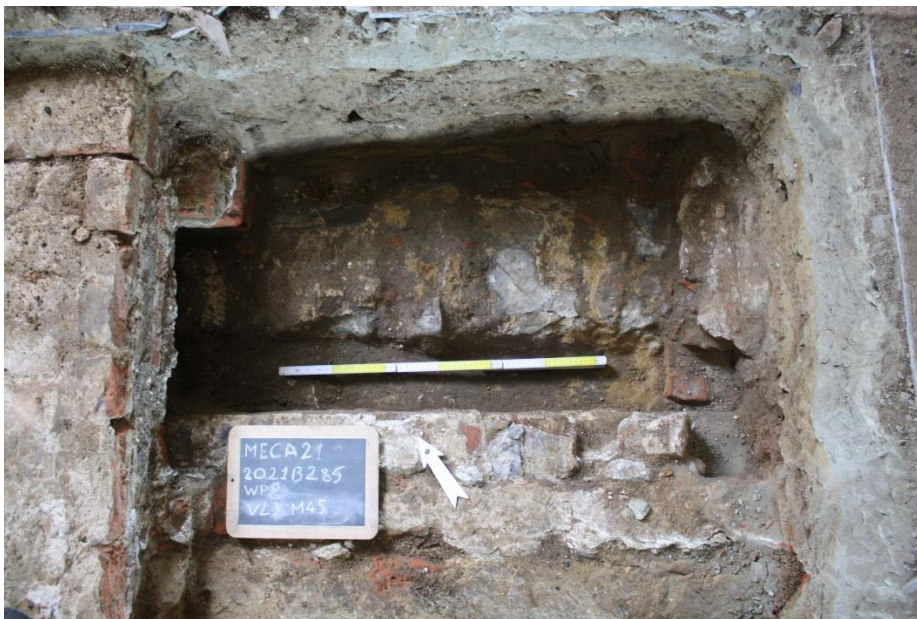
Figuur 29. De natuurstenen fundering (S45).

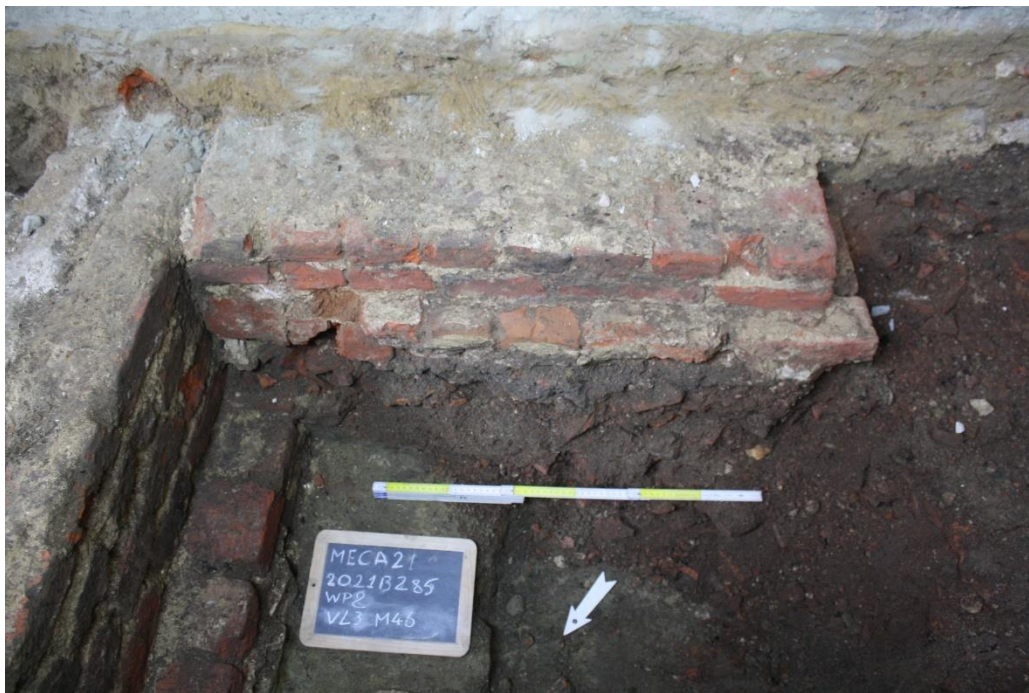
Figuur 30. De getande fundering uit baksteen (S46).

31) , ongeveer evenwijdig aan de putwand. Tegen de meest centraal gelegen parallel lopende fundering was een derde funderingselement (S46) koud aangelegd (zie Fig. 30). De fundering kende een funderingstand en was opgebouwd uit bakstenen van 20,0 x 9,0 x 4,0 cm. Een laatste fundering (S48) bevond zich in de westelijke hoek (zie Fig. 32) van de werkput en kende eveneens een funderingstand. Voor de fundering waren bakstenen van 22,0 x 11,0 x 5,0 cm gebruikt. De T-vormige fundering en het laatst besproken funderingselement leek op basis van het baksteenformaat en de stratigrafische positie alsook de positie t.o.v. de andere funderingen terug te gaan tot één van de vroegste bouwfasen van huis Cadix, mogelijk de 16de eeuw, gezien de overeenkomst in formaat met de bakstenen van de vloer in werkput. De andere funderingen zijn van latere datum en getuigen van de verschillende aanpassingen die Huis Cadix in de loop van de 17de en/of 18de eeuw onderging.

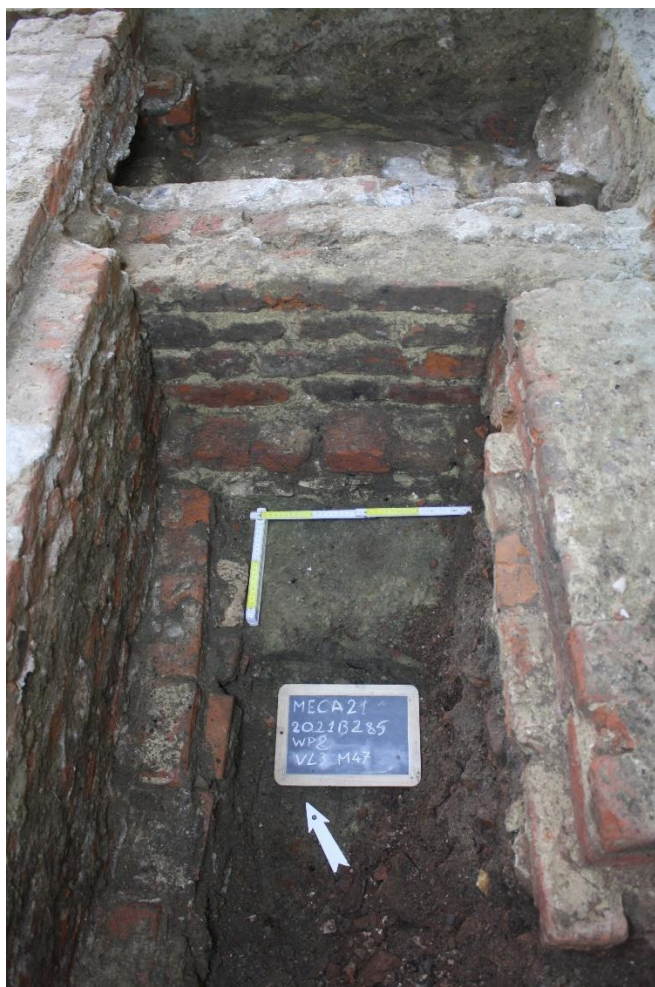
Figuur 31. De bakstenen fundering met funderingstand (S47).

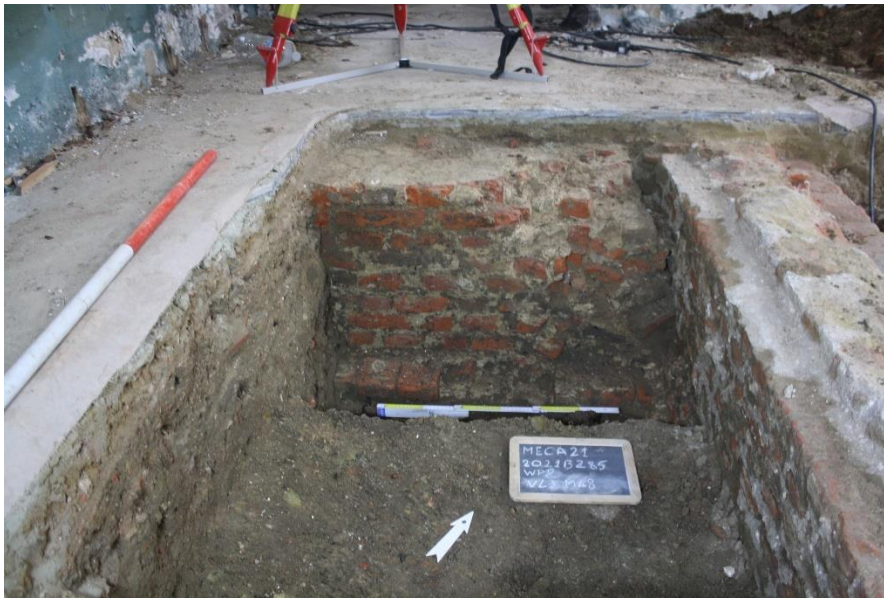
Figuur 32. De getande fundering (S48) uit baksteen.
