## Verslag van resultaten Proefputtenonderzoek

MECHELEN  
FREDERIK DE MERODESTRAAT  
41-43 (HUIS CADIX)  
(prov. Antwerpen)

Projectcode: 2021B285

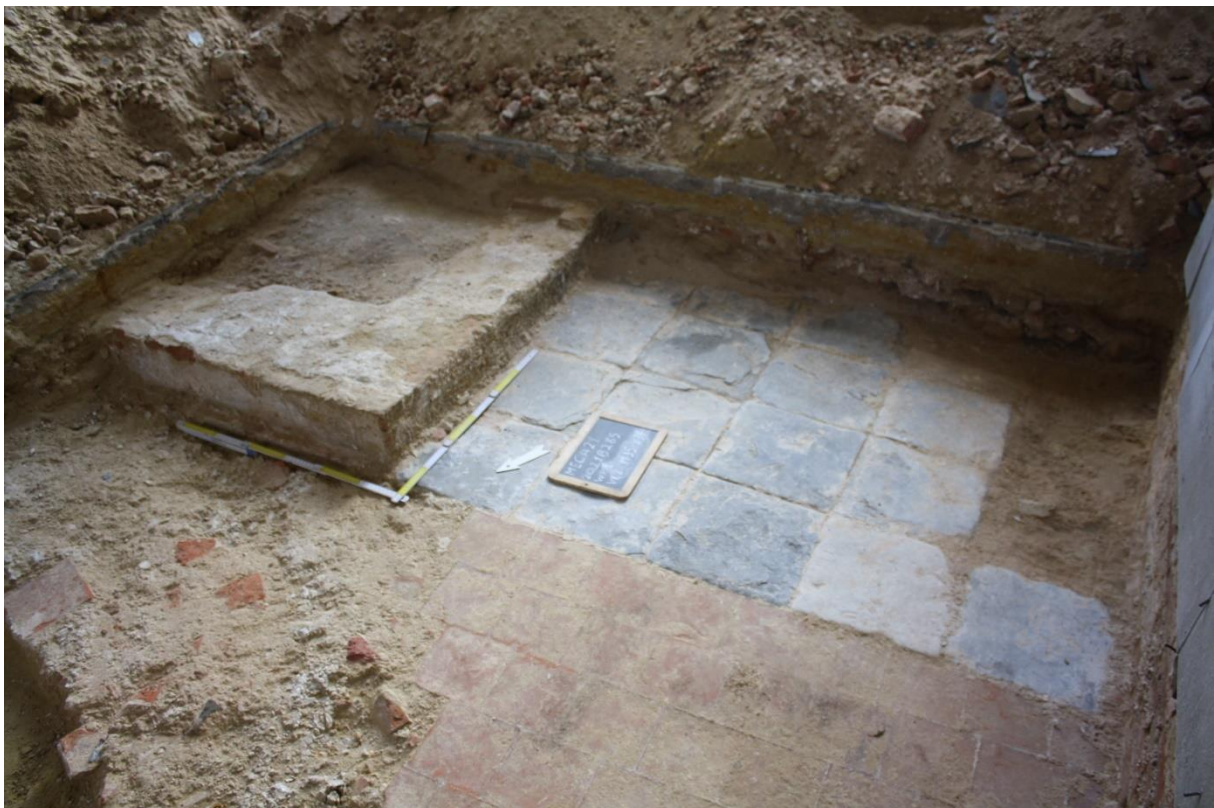
Figuur 33. De L-vormige muuraanzet uit baksteen (S35) in werkput 3.

In **werkput 3** werd bij het afgraven in de oostelijke hoek een L-vormige muuraanzet (S35) aangetroffen (zie Fig. 33) opgebouwd uit bakstenen van 16,0 x 7,0 x 5,0 cm.

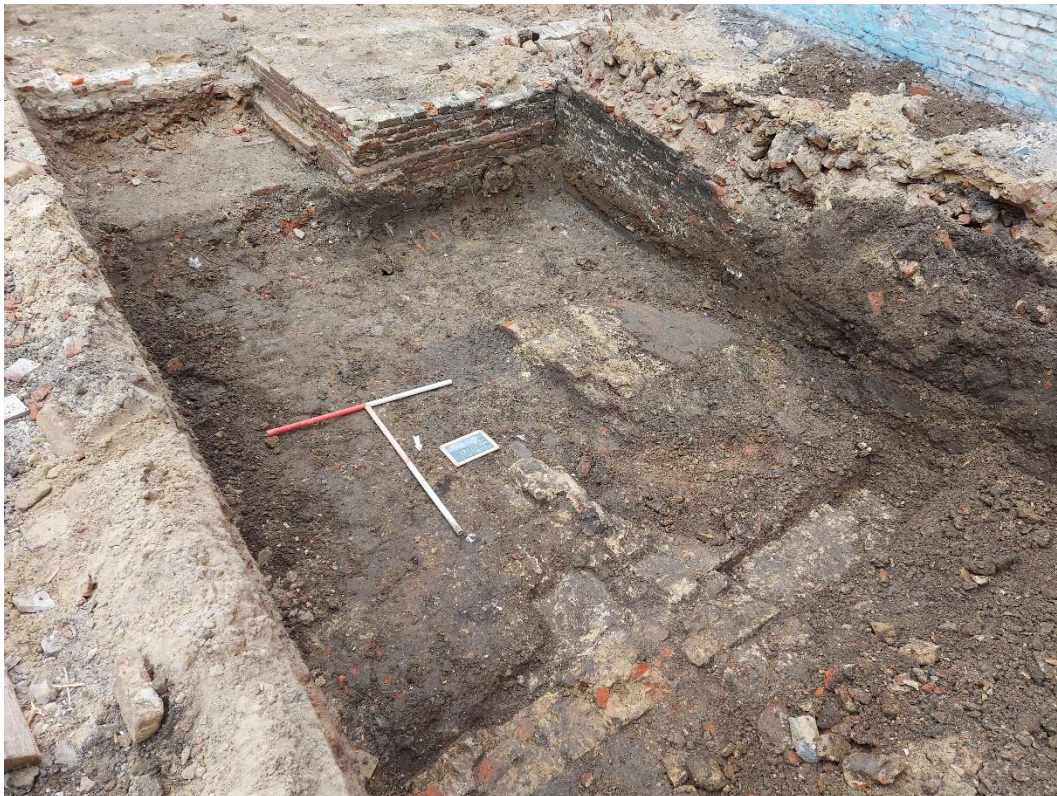
Figuur 34. Een overzicht van de funderingselementen (S24 en S58) en muurwerk (S57) aangetroffen in werkput 5.

In de zuidelijke hoek van **werkput 5** werd tijdens het vooronderzoek een rechthoekige bakstenen fundering (S24) met funderingstand aangetroffen. De

fundering was opgebouwd uit bakstenen van 18,0 x 7,0 x 4,5 cm. Tegen deze fundering (zie Fig. 34) was in het noordoosten een gedeeltelijk bewaarde fundering (S24) aangelegd bestaande uit bakstenen van hetzelfde formaat. Deze laatste was koud tegen de rechthoekige fundering aangelegd. Een derde fundering (S24) werd tegen de noordoostelijke zijde van de rechthoekige fundering aangesneden. De fundering bestond uit een enkele rij bakstenen en was koud tegen de rechthoekige fundering aangebouwd. Mogelijk kunnen deze funderingen in verband gebracht worden met de nabijgelegen kelder en keldertrap constructie. Bij de aanleg van vlak 3 werd nabij de noordwestelijke putwand op een diepte van 150 cm-mv een T-vormige fundering (S57) aangesneden bestaande uit baksteen (zie Fig. 35). Ten zuiden van deze fundering werd de aanzet van een bakstenen muur (S58) blootgelegd die tegen het vloerniveau uit vloertegels (S58) was aangelegd. De muuraanzet (zie Fig. 36) was aangelegd in het verlengde van de T-vormige fundering. Of deze laatste een link vertoont met de dieper gelegen T-vormige fundering is moeilijk aan te tonen.

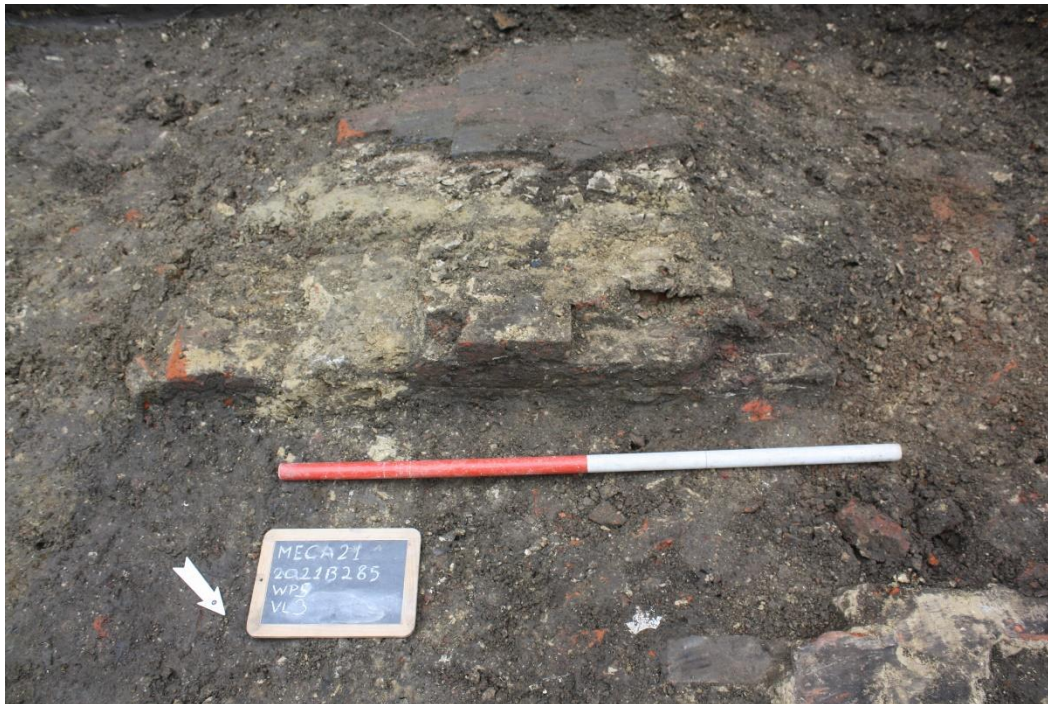
Figuur 35. De muuraanzet (S57) uit baksteen in werkput 5.

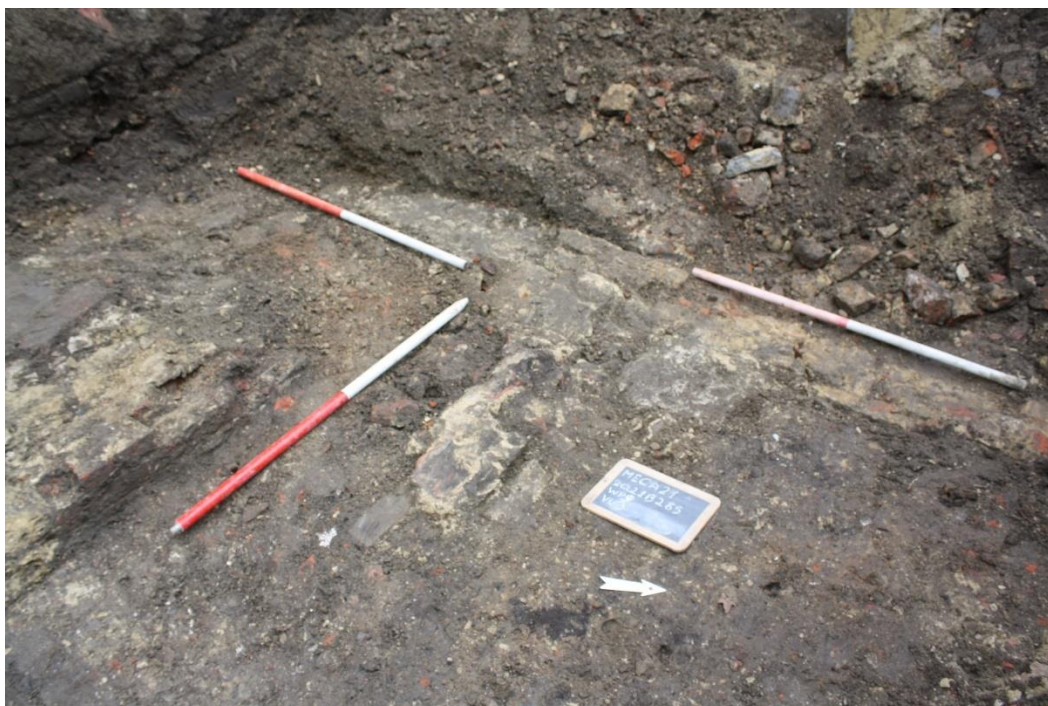
Figuur 36. De T-vormige fundering (S24) uit baksteen in werkput 5

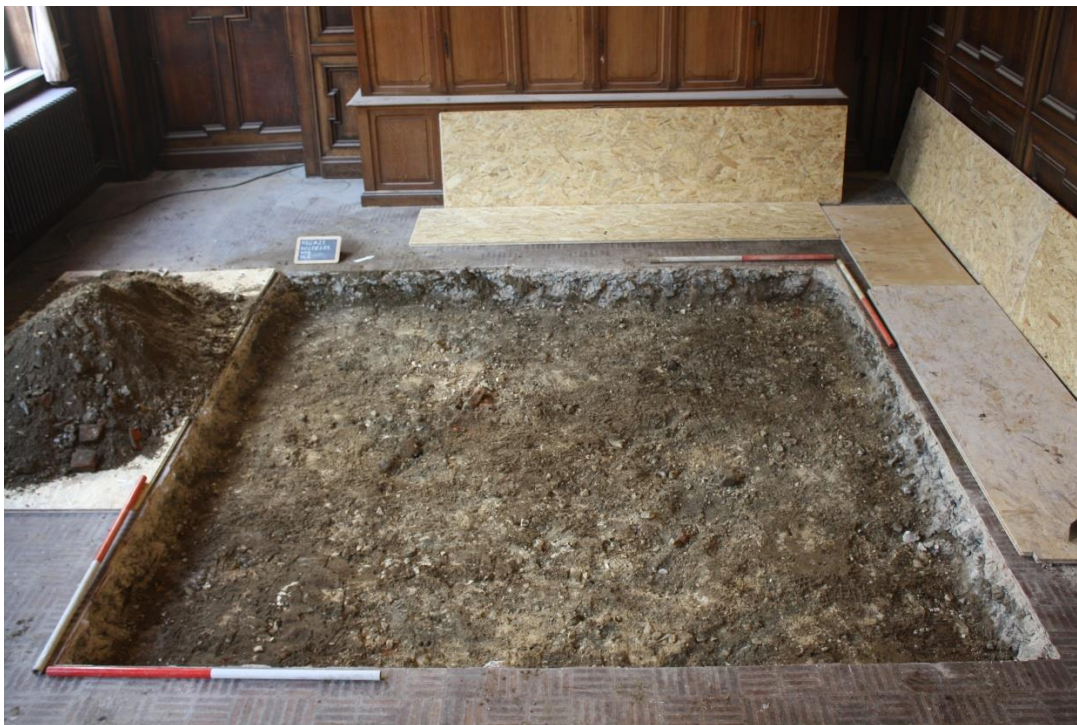
Figuur 37. De kalkrijke licht witbruine zandlaag in Werkput 1.

In **werkput 1** werd op een diepte van ca. 16 cm-mv een kalkrijke licht witbruine zandlaag (L13) aangetroffen waarin een grote hoeveelheid moulures, waarschijnlijk afkomstig van de afwerking van de voorgaande zoldering van de (binnen)ruimte. Deze laag (zie Fig. 37 en Fig. 38) kan waarschijnlijk in verband gebracht worden met de afbraak van de voorloper van de huidige zoldering. Onder deze laag (zie Fig. 39 en Fig. 40) werd een donker grijsbruine zandige puinlaag (L14) aangetroffen waarin een grote hoeveelheid gefragmenteerde bouwmaterialen werd teruggevonden. Onder de fragmenten bevonden zich meerdere baksteenfragmenten die gezien hun afmetingen en mortelresten die zowel deel lijken te hebben uitgemaakt van het onderliggende vloerniveau als de daarop aangelegde muuraanzet. Het is mogelijk dat de bovenliggende laag ontstaan is bij de afbraak van de vloer en de muuraanzet. Wat betreft datering lijkt deze in de 17de en/of de 18de eeuw te dateren. Een periode waarin Huis Cadix verschillende keren lijkt te zijn verbouwd, gezien de funderingen in werkput 2.

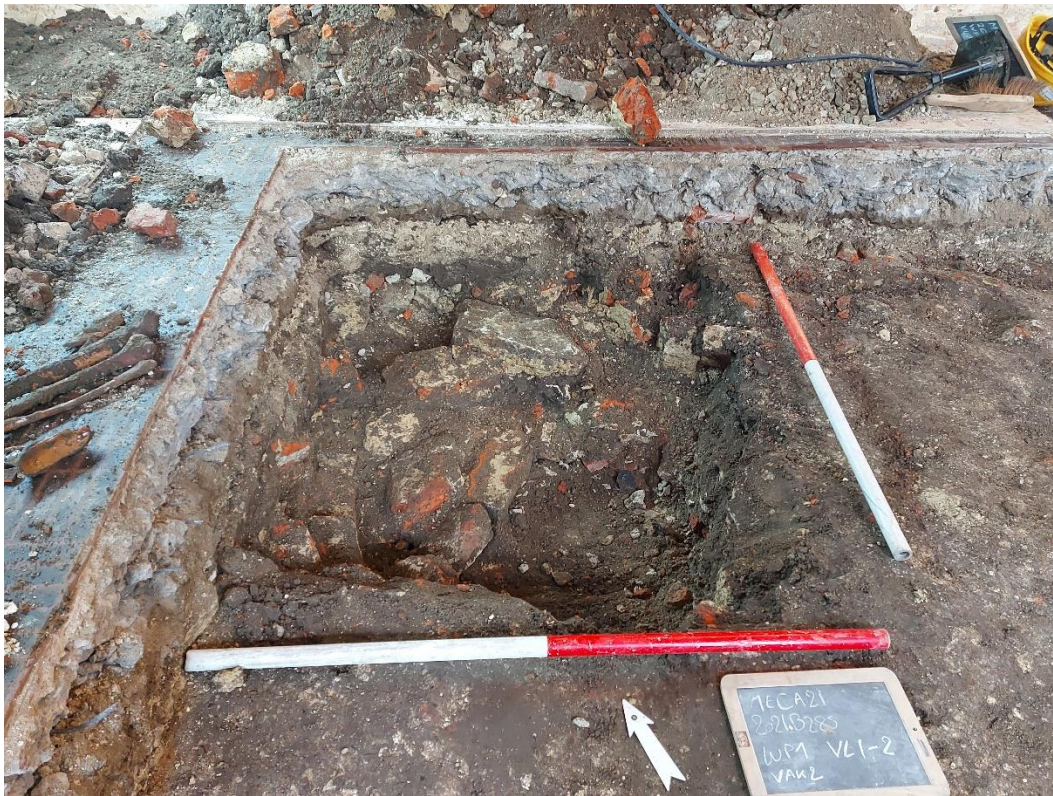
Figuur 38. De overgang van de kalkrijke licht witbruine zandlaag naar de donker grijsbruine puinlaag in werkput 1.

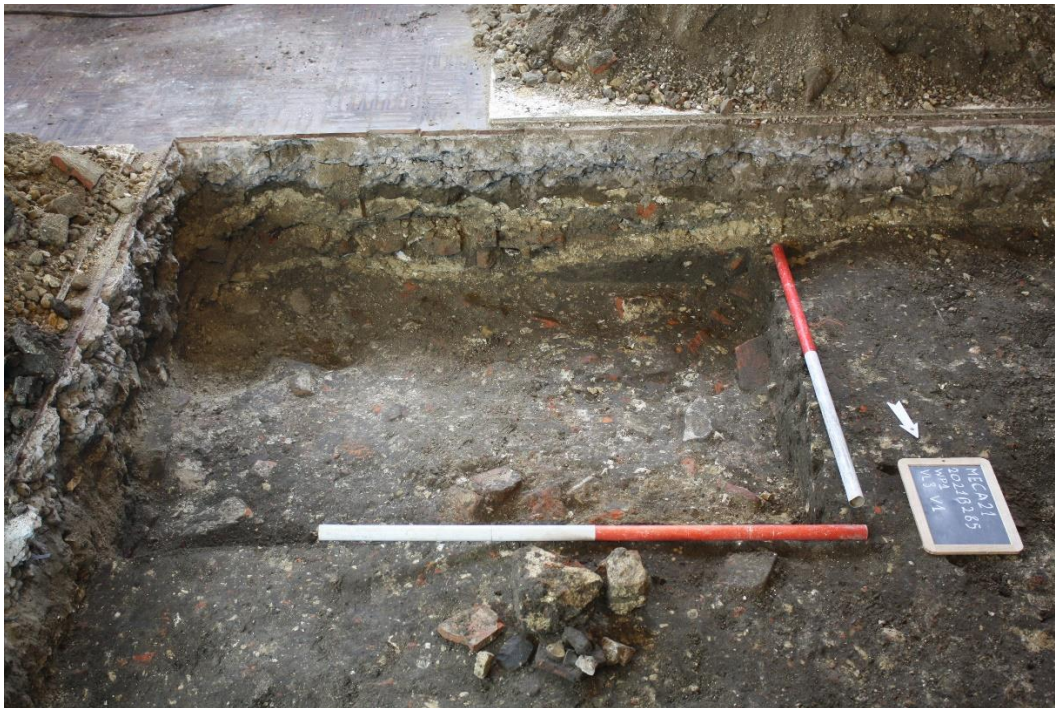
Figuur 40. De donker grijsbruine puinlaag in werkput 1.

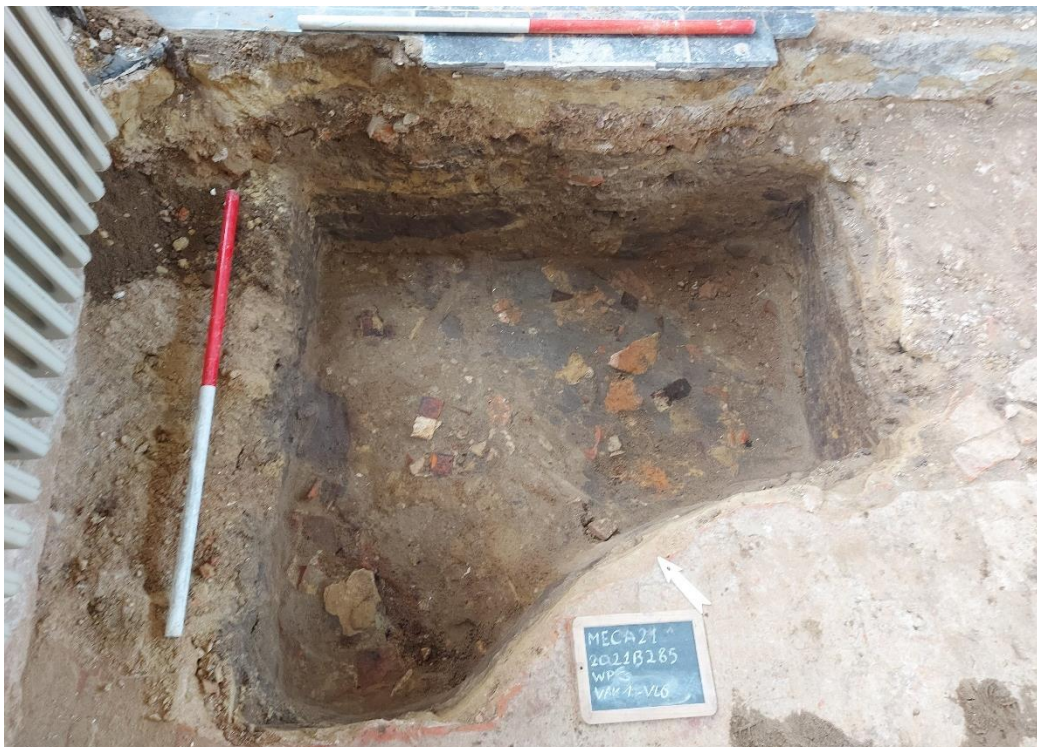
Figuur 41. De verrommelde licht grijsbruine zandlaag in Werkput 3.

In **werkput 3** werd onderaan in het noordelijk gelegen kijkvenster op een diepte van ca -60 cm-mv (zie Fig. 41) een verrommelde licht grijsbruine zandlaag (L42) waarin verscheidene kleine en grote, soms geglazuurde vloertegels werden teruggevonden.

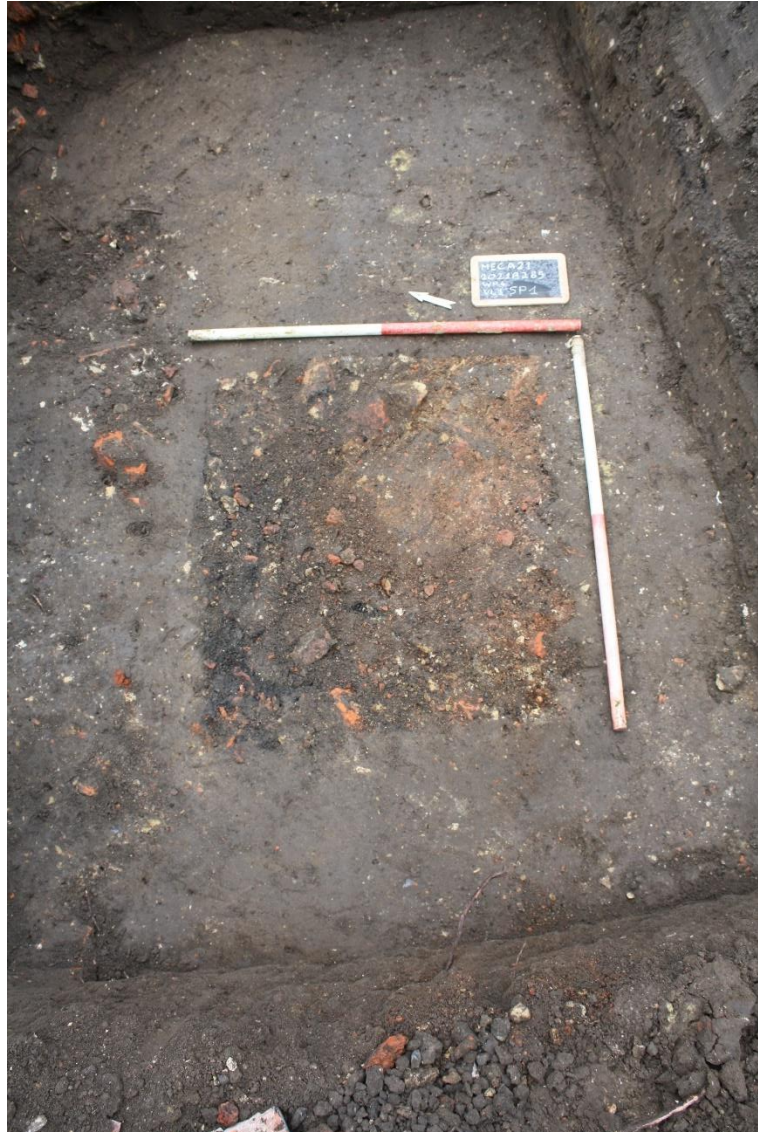
Figuur 42. De rechthoekige puinkuil in het zuidelijk deel van werkput 4.

In het zuidelijke deel van **werkput 4** werd bij de aanleg van vlak 1 min of meer centraal een scherp afgelijnde rechthoekige puinkuil (S3) aangetroffen. De kuil (zie Fig. 42 en Fig. 43) was opgevuld met kleine tot grote fragmenten van verschillende bouwmaterialen (bakstenen, golfpannen, kalkmortel en vloertegels).

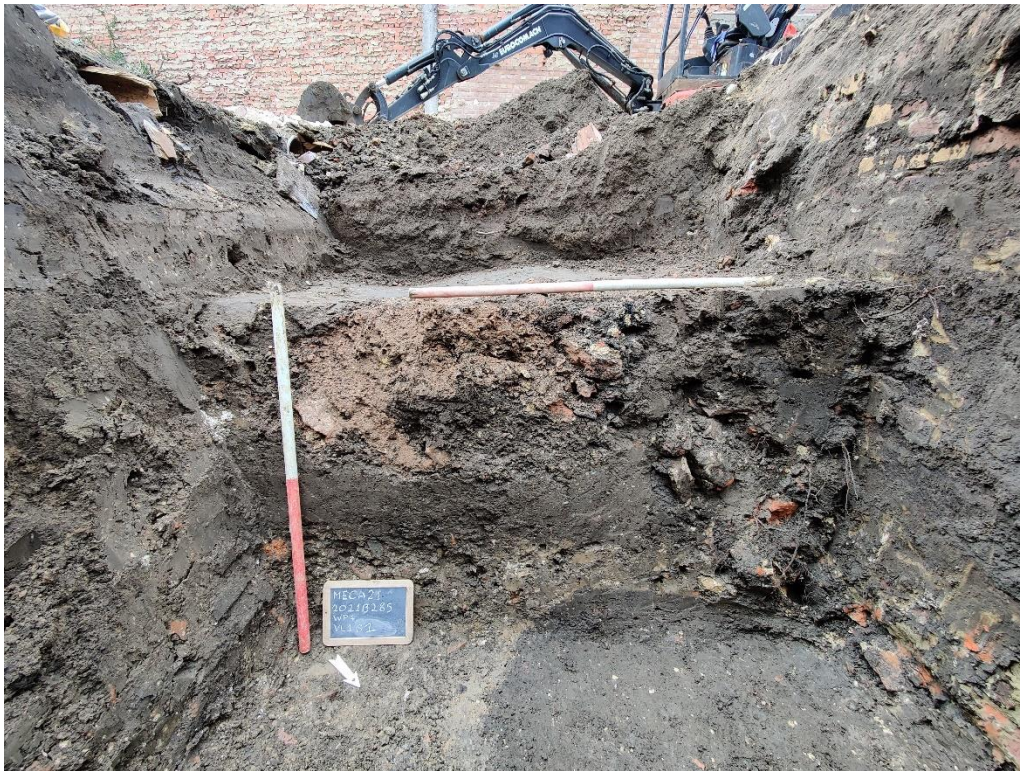
Figuur 43. Een coupe op de rechthoekige puinkuil in werkput 4.

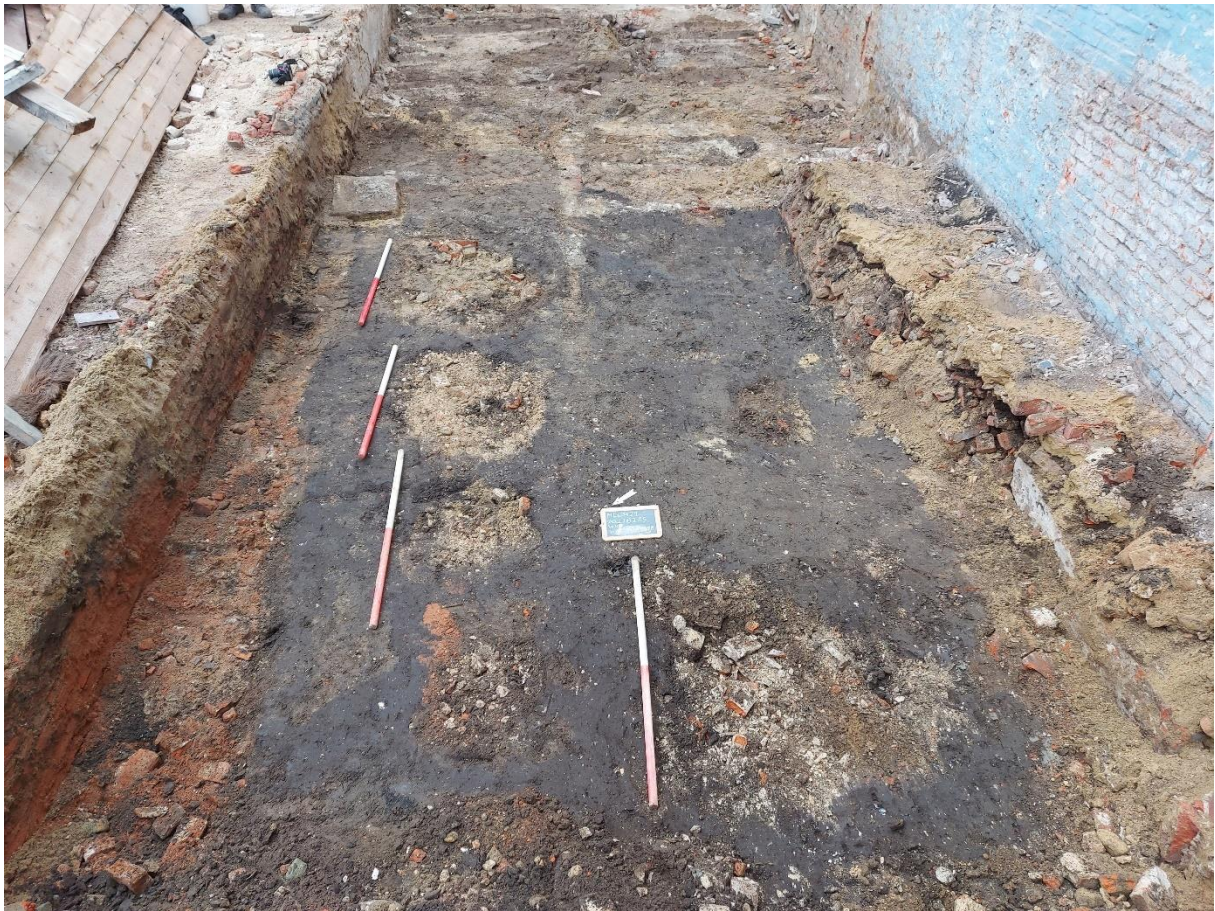
Figuur 44. De vier puinkuilen in werkput 5.

In **werkput 5** werden tijdens het vooronderzoek 4 puinkuilen (zie Fig. 44) aangesneden. Drie van deze puinkuilen waren ongeveer centraal ter hoogte van de lengteas van de werkput gelegen. De vierde puinkuil situeerde zich meer naar het westen. Allen waren gelegen op een diepte van ca. 50 cm-mv. De grootte van de puinkuilen verschilde van kuil tot kuil. Net zoals de puinkuil uit werkput 4 waren de kuilen in werkput 5 opgevuld met kleine tot grote fragmenten van diverse bouwmaterialen.

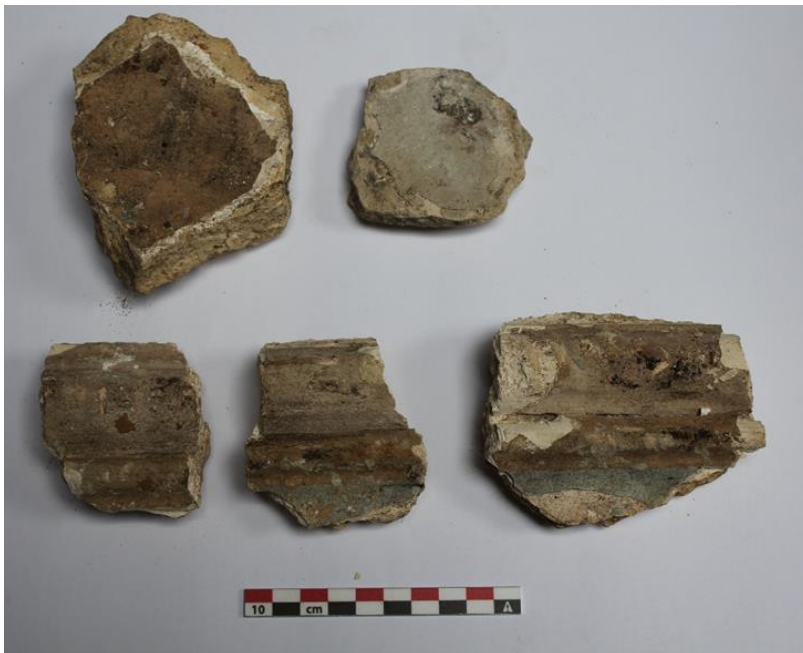
L13 – INV1: Enkele fragmenten van beschilderde moulures in hoofdzaak uitgewerkt in plaaster en kalkmortel.

Figuur 52. Vijf fragmenten van beschilderde moulures uit laag L13.

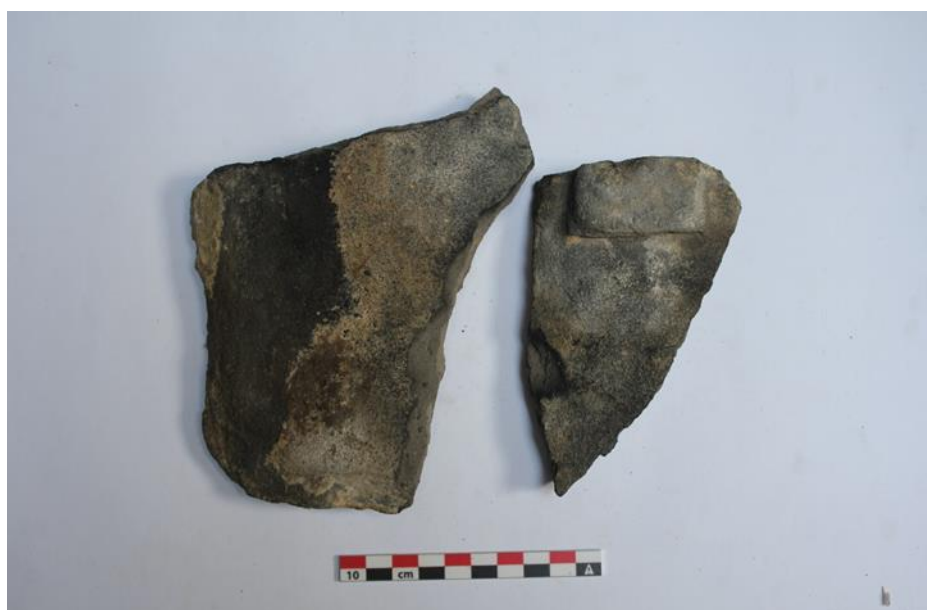
L13 – INV19: Een drietal fragmenten van rood gebakken en ‘gesmoorde’ grijs gebakken golfpannen.

Figuur 53. Twee fragmenten van een gesmoorde golfpan uit laag L13.

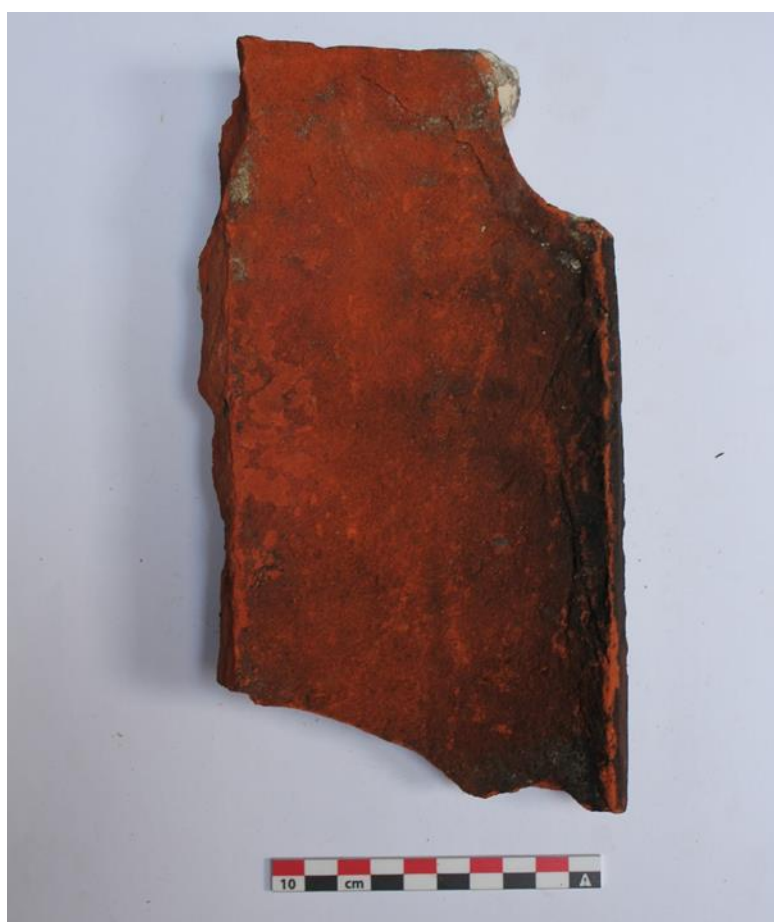
Figuur 54. Een fragment van een golfpan uit laag L13.

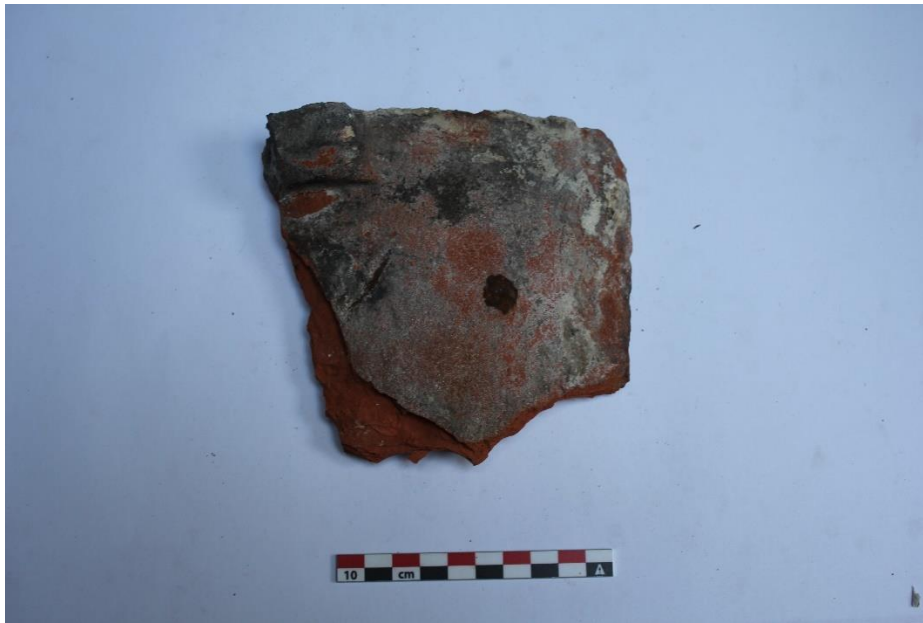
Figuur 55. Een fragment van een golfpan uit laag L13.

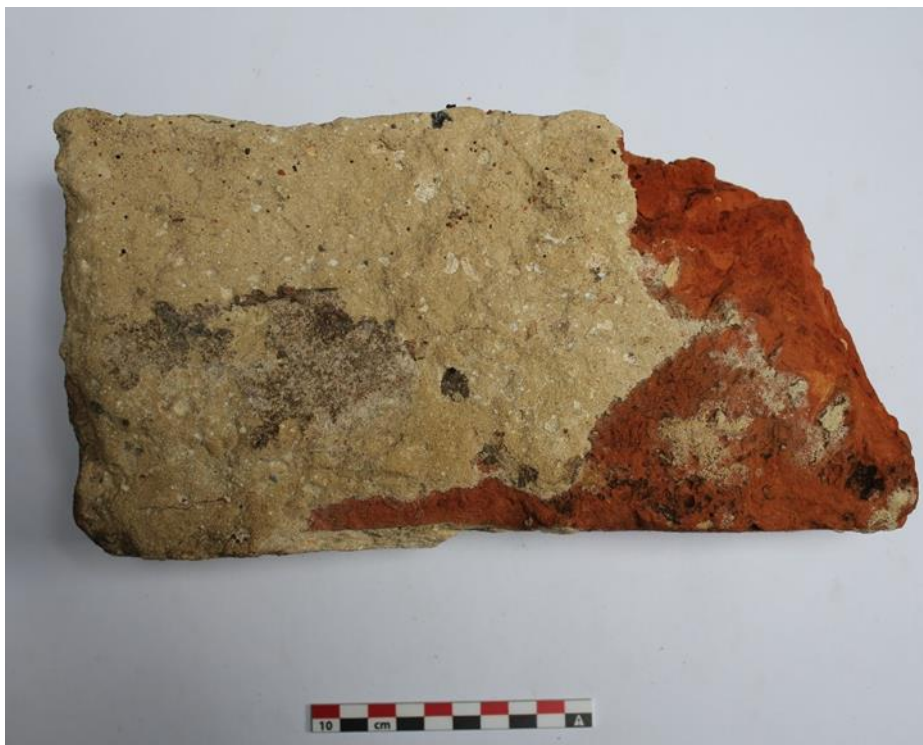
L54 – INV23: Twee baksteenfragmenten met mortelresten

Figuur 56. Een fragment van een baksteen met mortelresten uit laag L54.

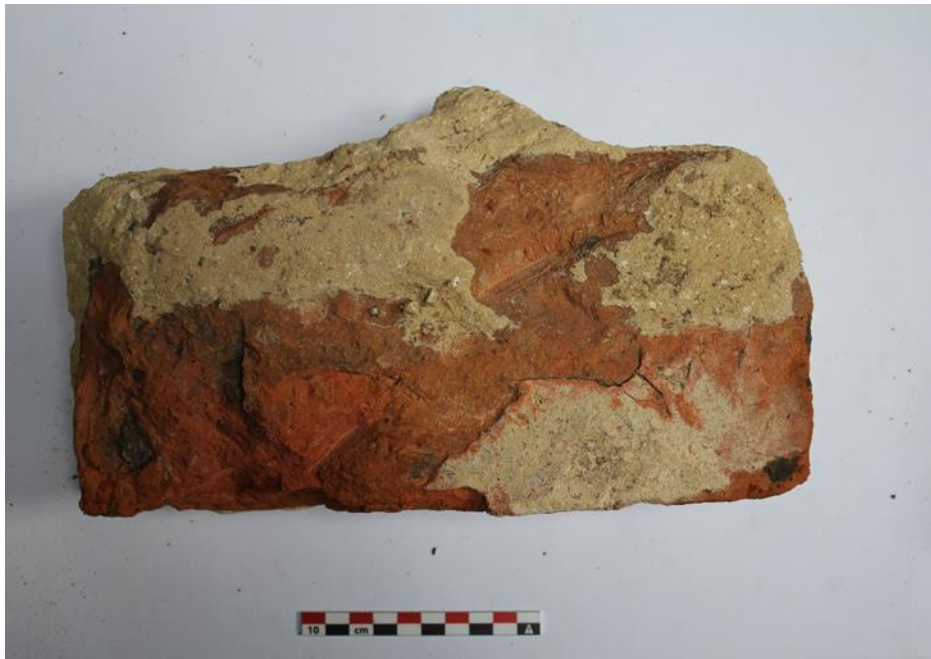
Figuur 57. Een fragment van een baksteen met mortelresten uit laag L54

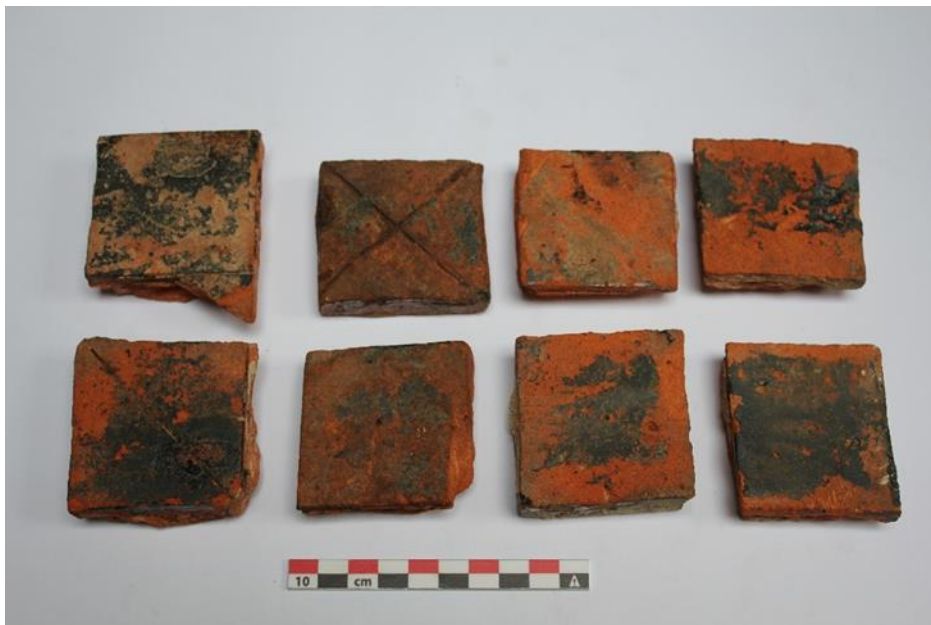
L42 – INV13: Verscheidene zwart, groengeel en geel geglazuurde kleine vloertegels.

Figuur 58. Acht geglazuurde vloertegels uit laag L42.
