## Kloosterstraat te Vlijtingen Landschappelijk booronderzoek

T. Deville en S. Houbrechts

Condor Rapporten 678  
Kloosterstraat te Vlijtingen, Fase 1 – Gemeente Riemst  
Landschappelijk booronderzoek

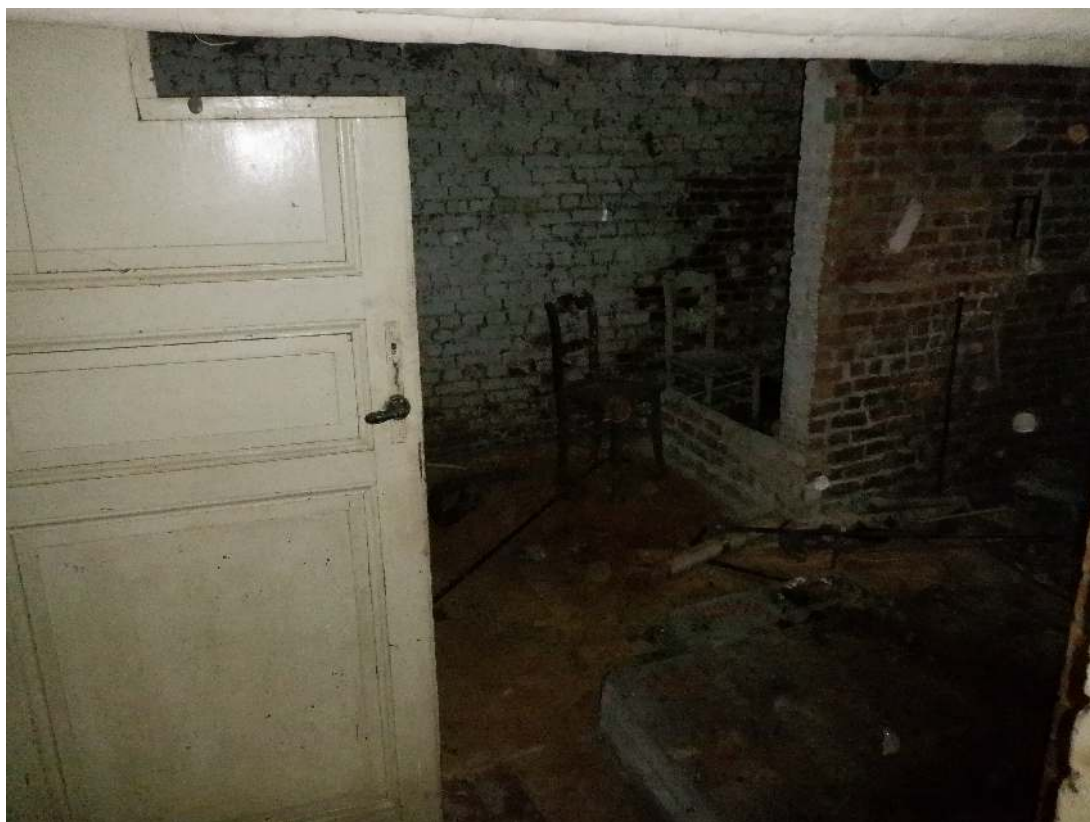
*Afbeelding 3.4.2: Impressie van de kelder onder de kloosterwoning.*

Zo blijkt uit het onderzoek dat de kelder onder de kloosterwoning niet aan de oostzijde van het gebouw, maar wel aan de westzijde van het gebouw gelegen is. Centraal in het gebouw, onder de trap naar de bovenverdieping is de keldertrap gelegen. Onder de volledige voorzijde van de kapelanij is ook een kelder waargenomen. Deze kelder werd gebruikt voor de stookolie installatie. Aan de oostzijde lag de stookolietank, aan de westzijde stond oorspronkelijk de verwarmingsketel. De kelder was meer dan 2 m hoog.

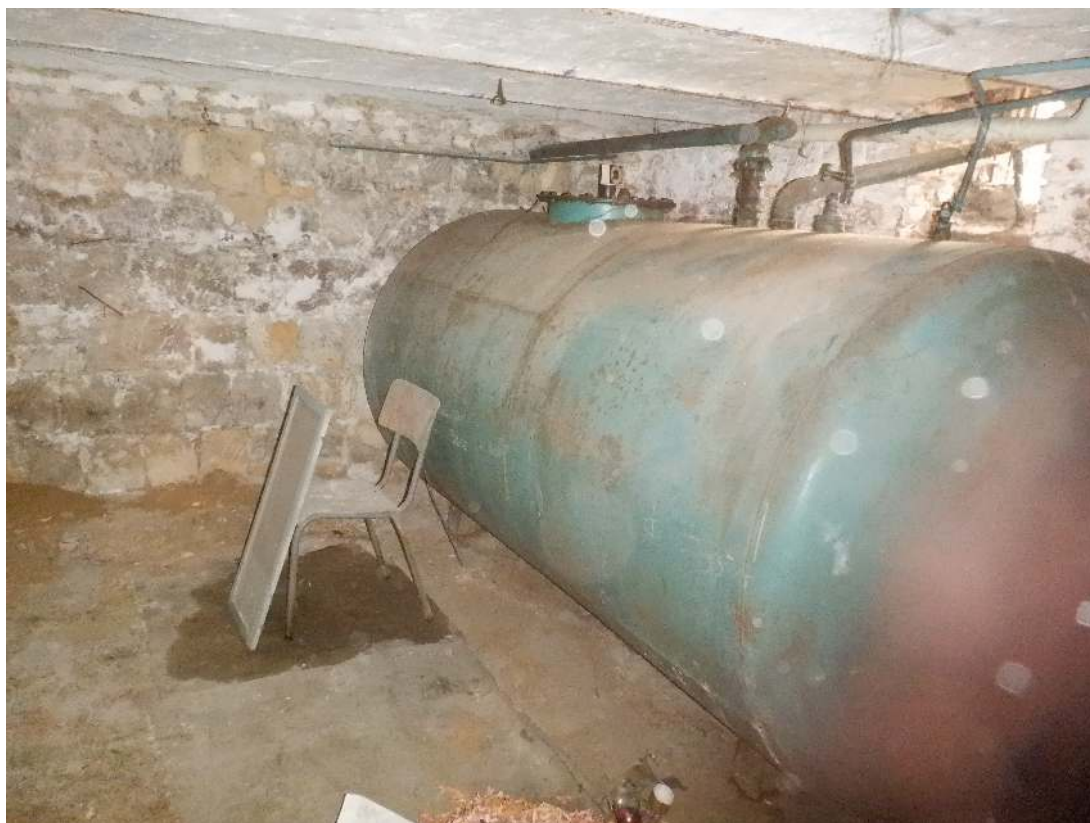
*Afbeelding 3.4.3: Impressie van de kelder onder de kapelanijs.*

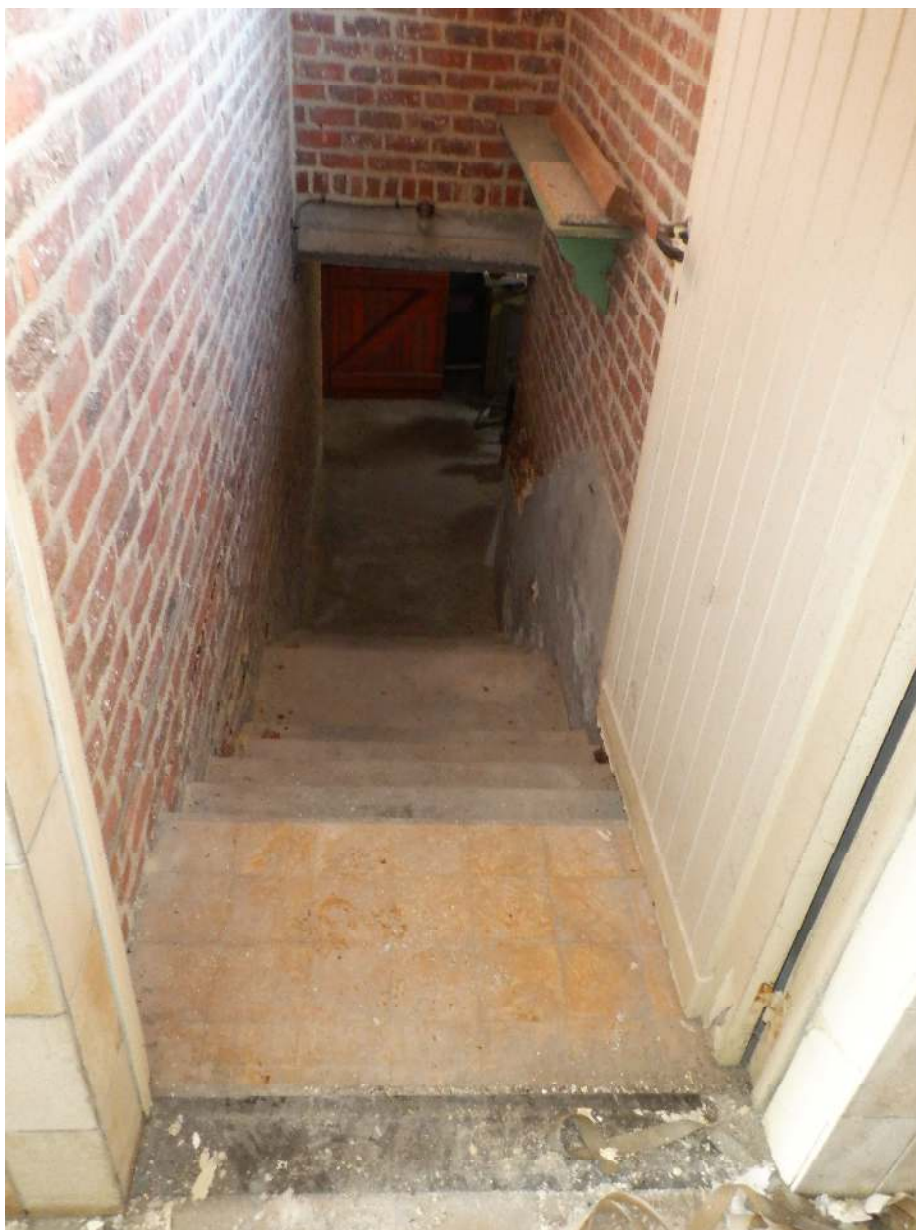
*Afbeelding 3.4.4: keldertrap naar de kelder onder het te renoveren schoolgebouw.*

Dan is er nog een derde kelder, die gelegen is onder het te renoveren schoolgebouw. Ter hoogte van de kelder zullen dus geen werkzaamheden plaats grijpen, de trap naar de kelder situeert zich ten zuiden van het schoolgebouw in een tussengebouw tussen de kapelanijs en de kloosterwoning.

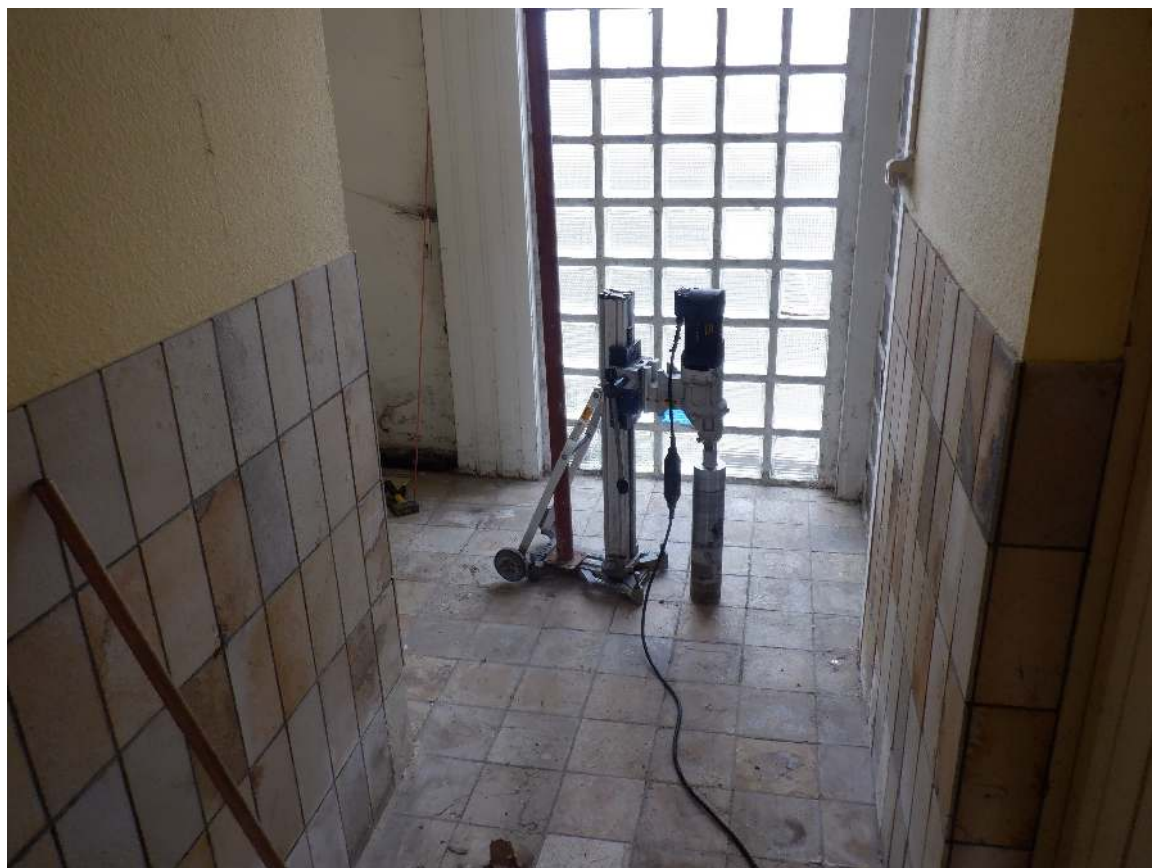
*Afbeelding 3.4.5: Kernboormachine ter plaatse van boring 3.*

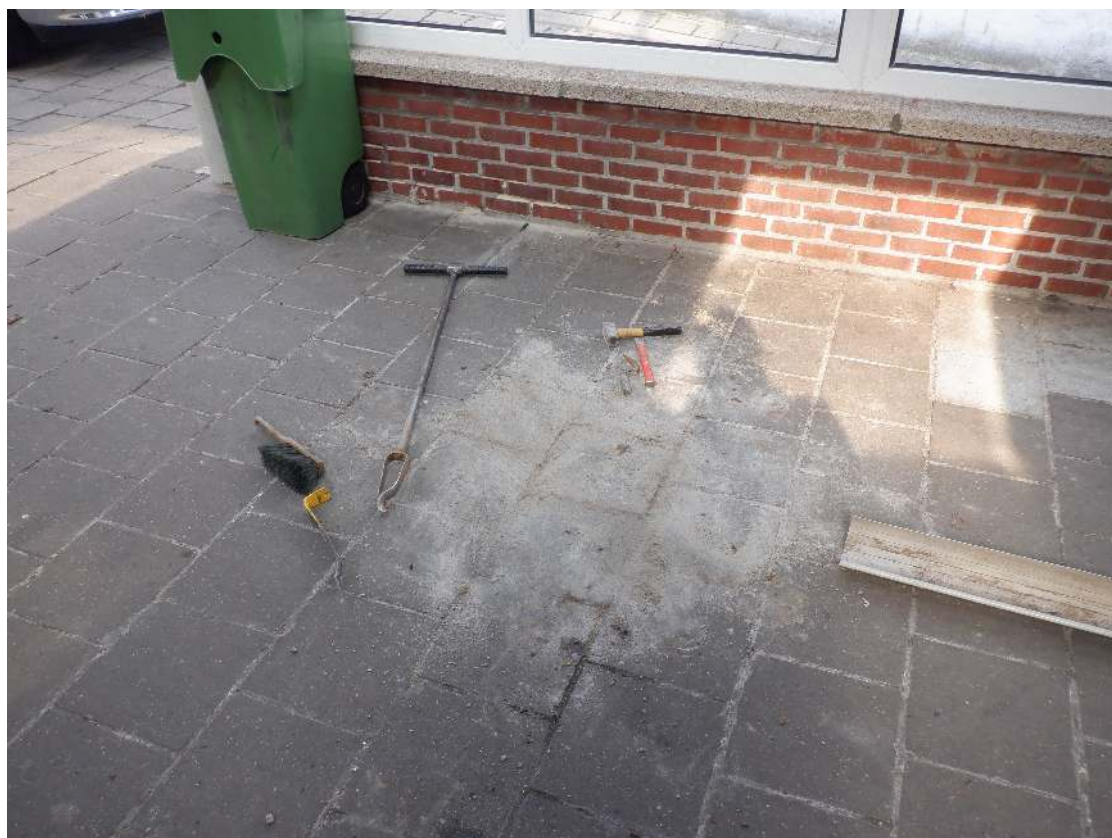
*Afbeelding 3.4.6: Betontegels op de speelplaats werden na uitvoering opnieuw teruggelegd om ongelukken te vermijden.*

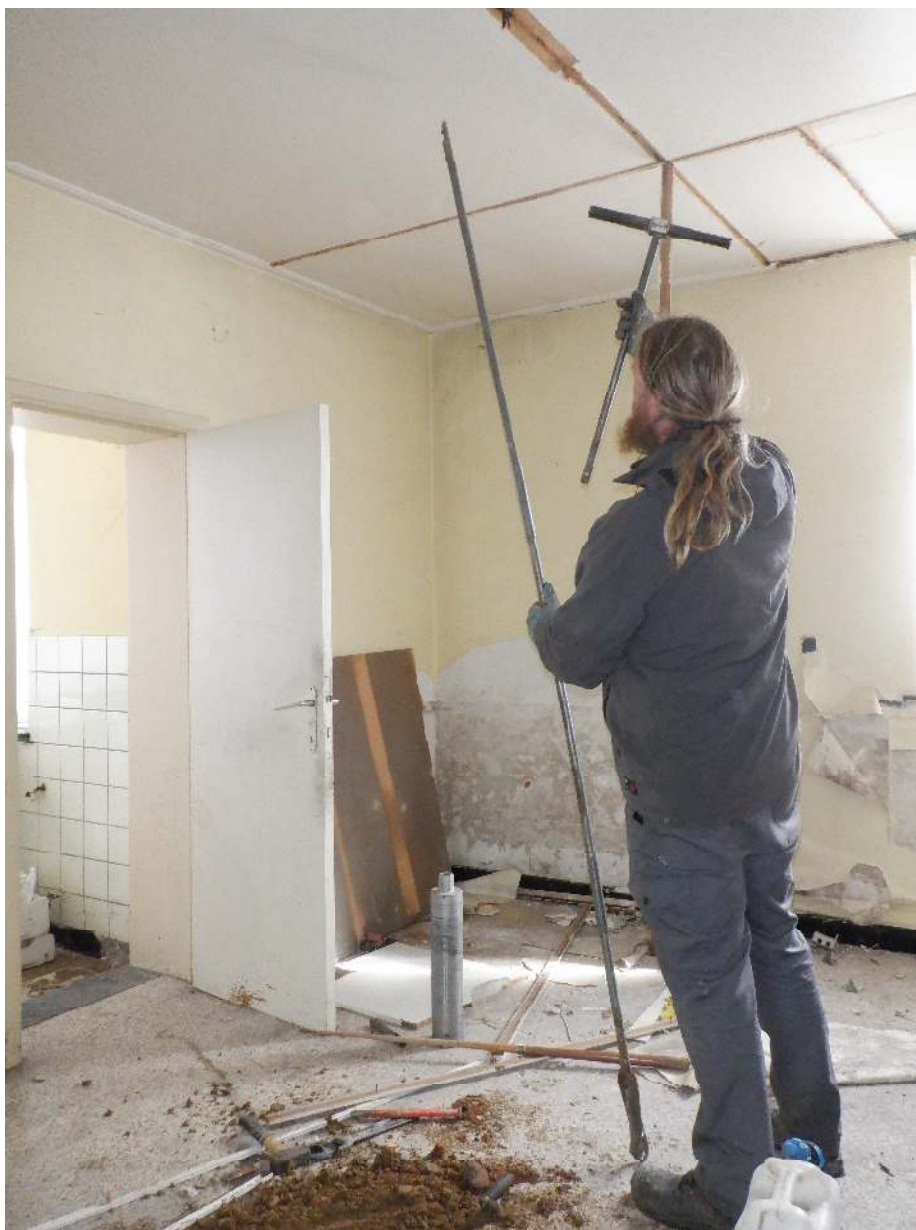
*Afbeelding 3.4.7: Diepe boringen, zoals boring 4, in combinatie met een laag plafond, maakte dat boor steeds uit elkaar moest worden gehaald.*

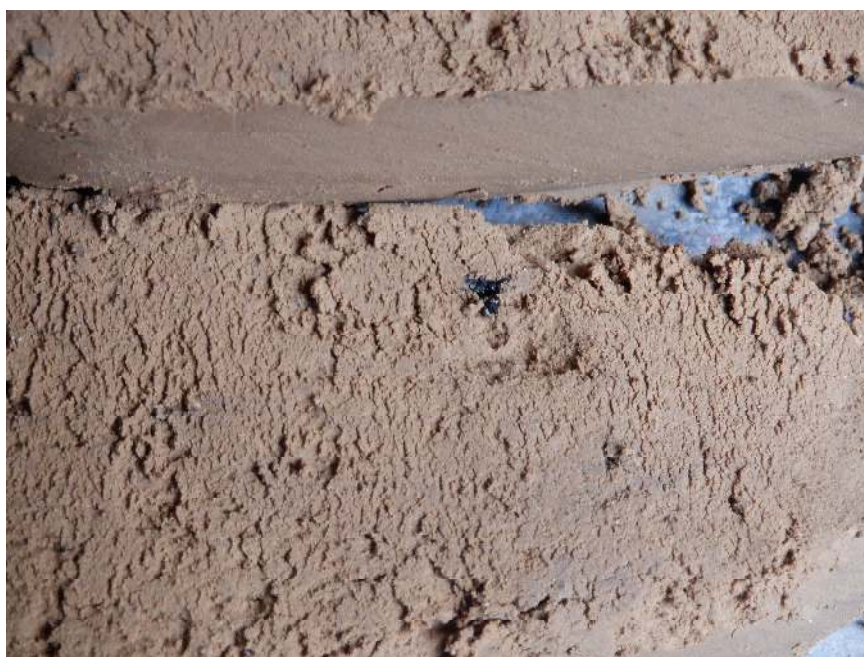
Boring 1 en 2 vertonen een bodemprofiel dat betrekkelijk sterk met elkaar overeen komt. Ter plaatse van boring 1 is onder een natuurstenen tegel en onder boring 2 is onder de betonvloer een geroerde laag vastgesteld. Deze laag heeft een bruingrijze kleur die een heterogeen karakter heeft. Textureel bestaat de laag uit leem met een zwakke zandige fractie. In de laag konden spikkels kolengruis en enkele spikkeltjes houtskool worden waargenomen. In boring 1 is de laag vastgesteld tot op een diepte van 40 cm beneden het maaiveldniveau, in boring 2 tot 80 cm beneden het maaiveldniveau. Middels een scherpe overgang is hieronder een tweede geroerde laag vastgesteld. Deze heeft een betrekkelijk homogene bruingele kleur. Textureel zijn er geen verschillen met de bovenliggende laag te herkennen. Sporadisch komt er een spikkel kolengruis in voor. In boring 1 is de laag vastgesteld tot 120 cm beneden het maaiveldniveau, in boring 2 was deze laag slechts 20 cm dik en is deze tot 100 cm diepte vast gesteld. In boring 1 situeren zich hierin nog spikkels kolengruis en houtskool, in boring 2 is een spikkeltje baksteen vastgesteld. Onder deze laag is vervolgens een geelbruine laag aangetroffen die heel zwak bruin gevlekt is. Deze laag heeft nog steeds dezelfde losse textuur als de hoger liggende geroerde lagen. In boring 2 konden we geen insluitsels vast stellen, in boring 1 is hierin een spikkeltje kolengruis aangetroffen. Beide boringen zijn geëindigd op 130 cm diepte.

*Afbeelding 4.1: Detail van de bruingrijze geroerde laag in de boringen 1 en 2. Centraal op de foto kan een spikkel kolengruis herkend worden.*

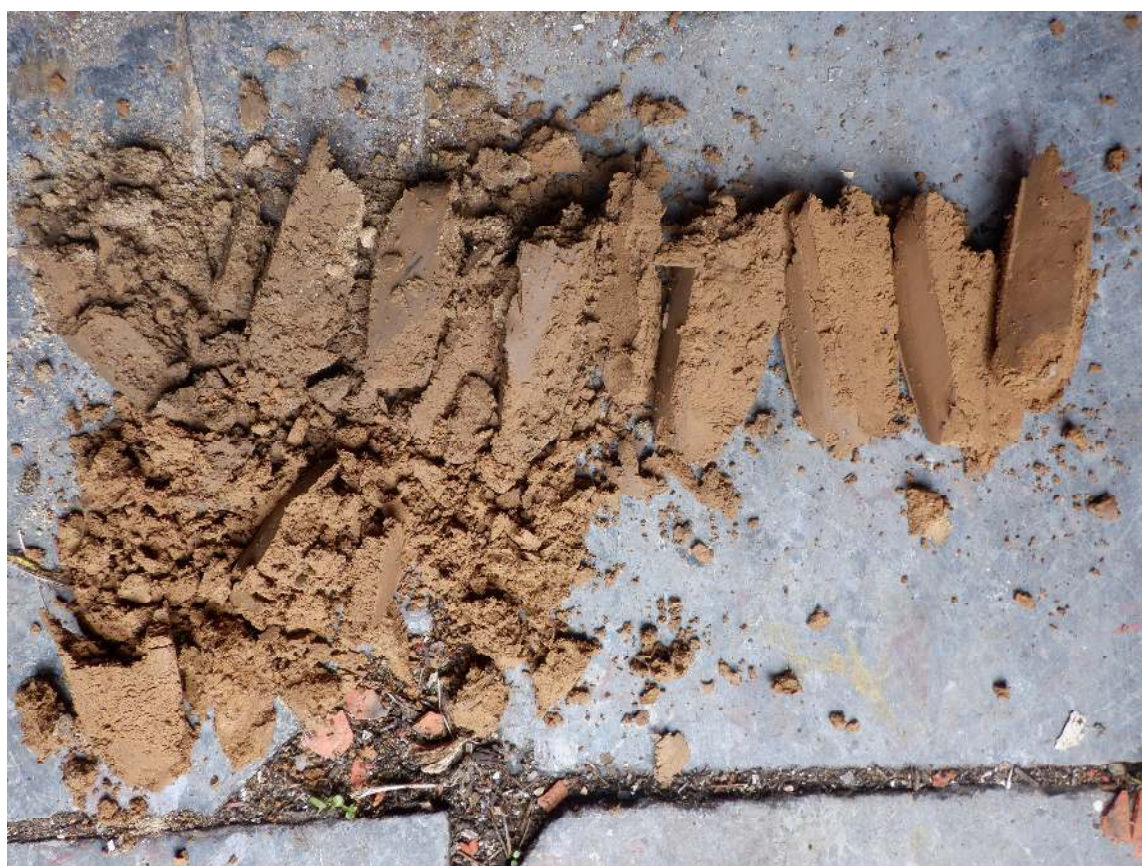
*Afbeelding 4.2: Overzichtsfoto van boring 1.*

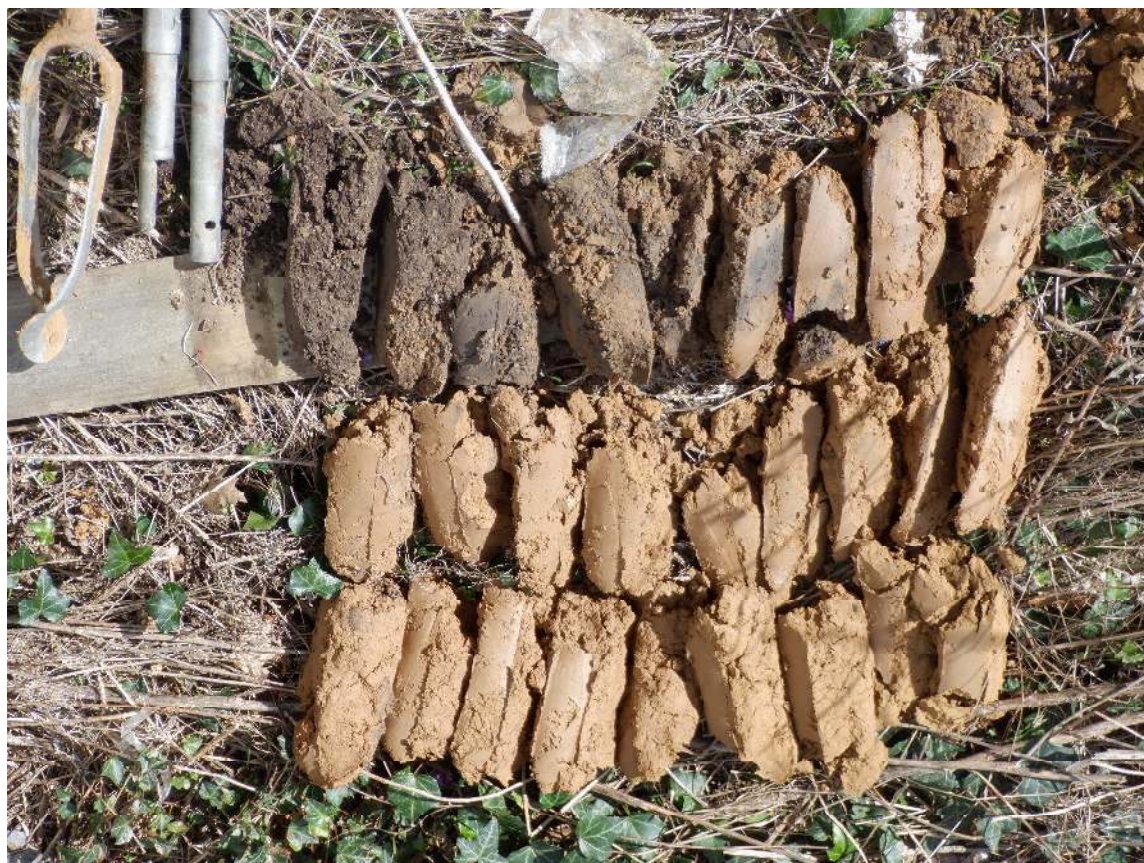
*Afbeelding 4.3: Opgeboorde boorkernen van boring 6 beginnend vanaf linksboven naar rechtsonder.*

Boring 6 en 7 werden geplaatst in de groenzone achter de kloosterwoning tegen de speelplaats aan. Hier werd vanaf het maaiveldniveau een bouwvoor aangetroffen, iets wat in de overige boringen nergens werd vastgesteld. In boring 6 heeft de bouwvoor een dikte van 30 cm. Deze heeft een donkerbruin-grijze kleur met matig gele vlekken. Onder de bouwvoor is middels een scherpe overgang een geroerde laag aangetroffen. Deze heterogene laag heeft een bruingrijze kleur en is geel gevlekt. Naarmate er dieper wordt geboord neemt de gevlektheid toe en gaat het meer om een geelbruine laag met bruine vlekken. De geroerde laag is aangetroffen tot op een diepte van 85 cm beneden het maaiveldniveau. Hieronder is

meteen de C-horizont waargenomen. Deze is identiek aan deze in boring 4. Boring 6 is uitgevoerd tot op een diepte van 3 m beneden het maaiveld.

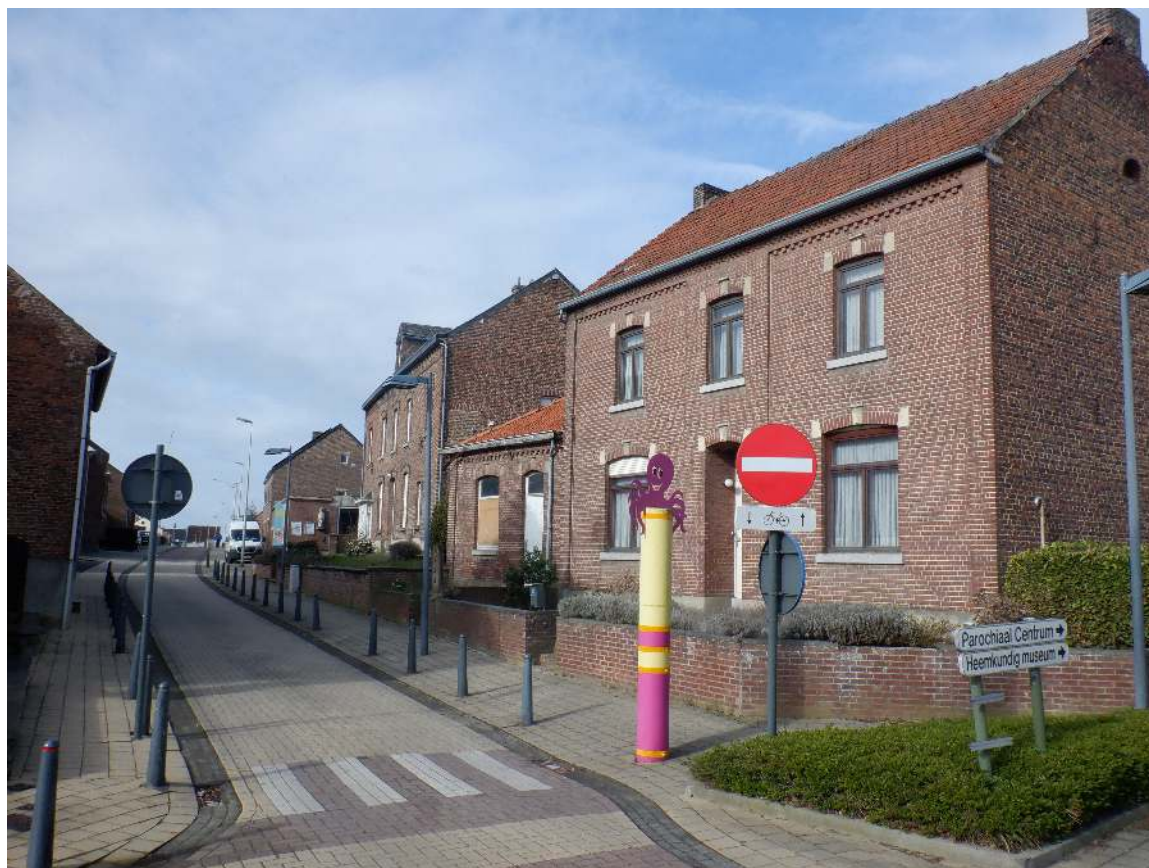
*Afbeelding 5.1.3: Foto genomen vanaf het kruispunt van de Kloosterstraat met het Pater Vanweertplein met aan de rechterzijde de kapelanj die circa 1 m hoger ligt dan de weg en links daarvan het klooster. Beide gebouwen zijn duidelijk op een ophoogpakket gebouwd.*
