## Kloosterstraat - Verrekijker (Roeselare, West-Vlaanderen)

Projectcode bureauonderzoek: 2019K215

ARCHEOLOGIENOTA

LANDSCHAPPELIJK BODEMONDERZOEK (FASE 1)

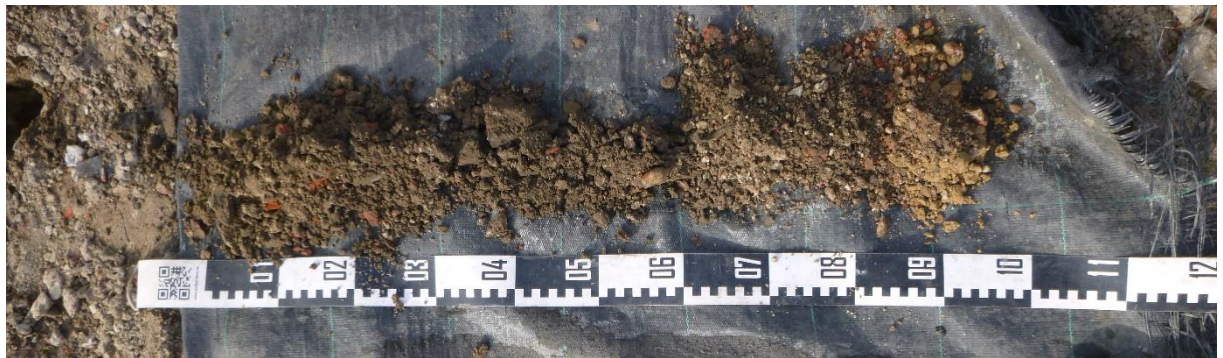
Vanaf het maaiveld tot op 80 cm-mv werd een donkerbruingrijs antropogeen pakket aangetroffen. Het pakket bestond uit vettig lemig zand en zeer veel puin. Tussen 80 en 95 cm-mv werd er een bruingele laag, doorspekt met puin, opgeboord. Het vermengde sediment bestaat vermoedelijk uit versmeten moedermateriaal. Op 95 cm-mv werd de boring gestaakt gezien de boor er op een harde ondergrond, waarschijnlijk beton, stootte.

**Figuur 6:** Overzichtsfoto van BP1, uitgelegd van links naar rechts.

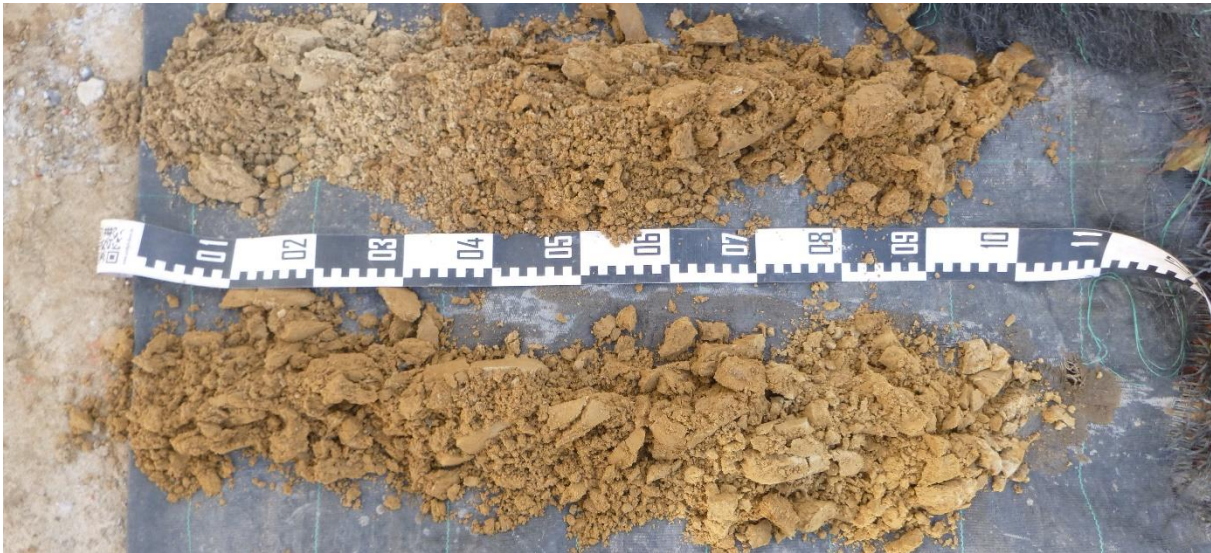
Vanaf het maaiveld werd meteen de onverstoorde moederbodem aangetroffen. Tot op 25 cm-mv kon deze beschreven worden als beigegekleurig lemig zand met een fijne korrel. Hieronder werd er tot op het einde van de boring (200 cm-mv) eveneens lemig, fijnkorrelig zand opgeboord. Het sediment was okerkleurig en vertoonde een sterke aanwezigheid van roest.

**Figuur 7:** Overzichtsfoto van BP2, uitgelegd van links naar rechts en van boven naar onder.

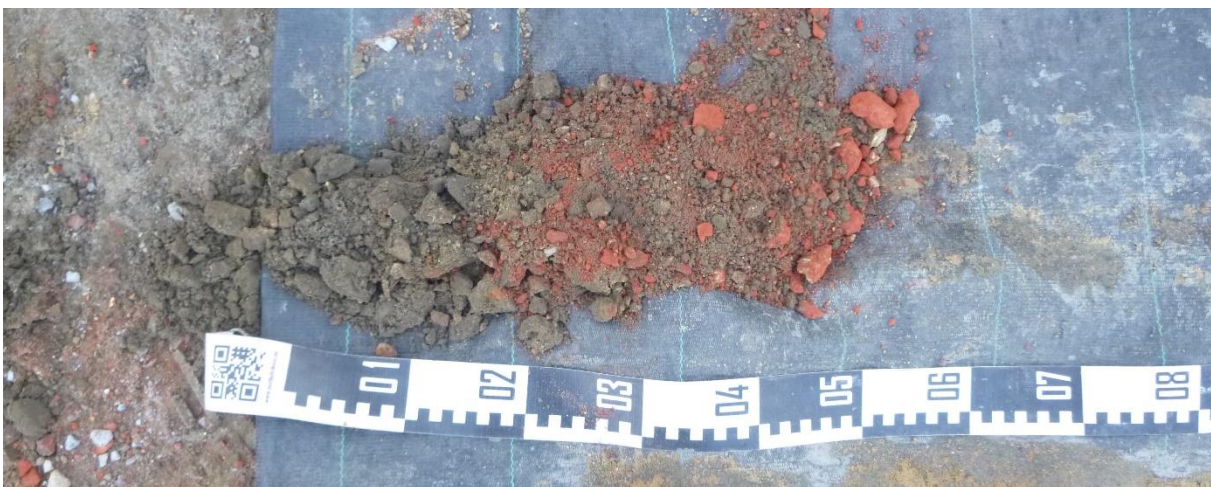
Vanaf het maaiveld tot op ca. 20 cm-mv werd een donkerbruine toplaag aangetroffen. Het sediment bestond uit lemig zand en bevatte weinig puin. Hieronder werd er tot op het einde van de boring (ca. 50 cm-mv) baksteenfragmenten opgeboord tot de boor op een groter baksteenfragment stootte. De boring werd op dit niveau gestaakt en 1 meter ten noorden opnieuw geprobeerd.

**Figuur 8:** Overzichtsfoto van BP3, uitgelegd van links naar rechts.

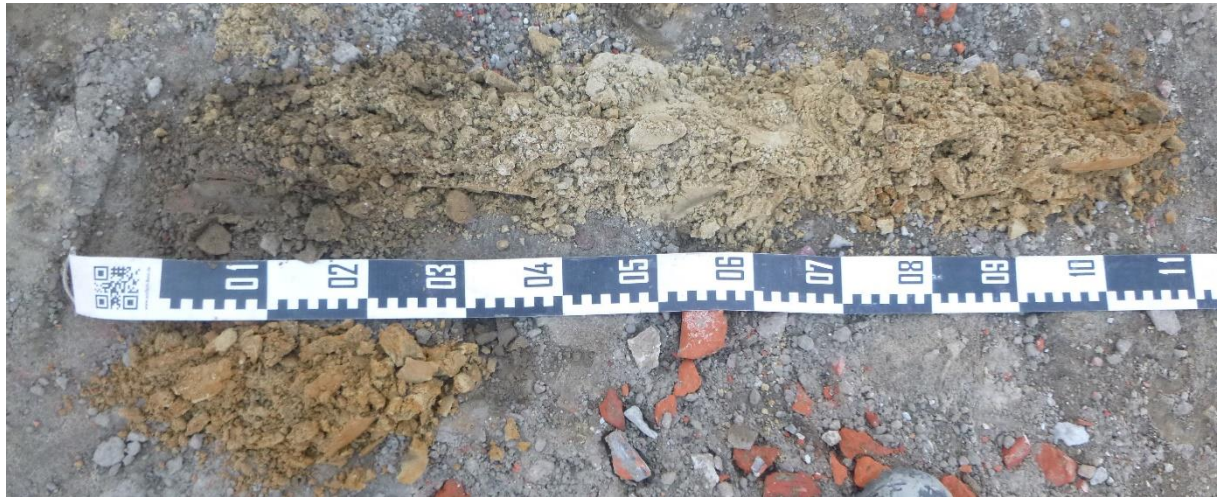
In boring BP3bis werd tot op 10 cm-mv bruinkleurig lemig zand met weinig puin aangetroffen.

Vanaf 10 cm-mv werd de onverstoorte moederbodem aangetroffen. Tot op 70 cm-mv kon de moederbodem omschreven worden als beigekleurig lemig zand. Vervolgens werd er tot op het einde van de boring (130 cm-mv) eveneens lemig zand opgeboord. Het sediment had een okerkleur en bevatte veel roest.

**Figuur 9: Overzichtsfoto van BP3bis, uitgelegd van links naar rechts en van boven naar onder.**

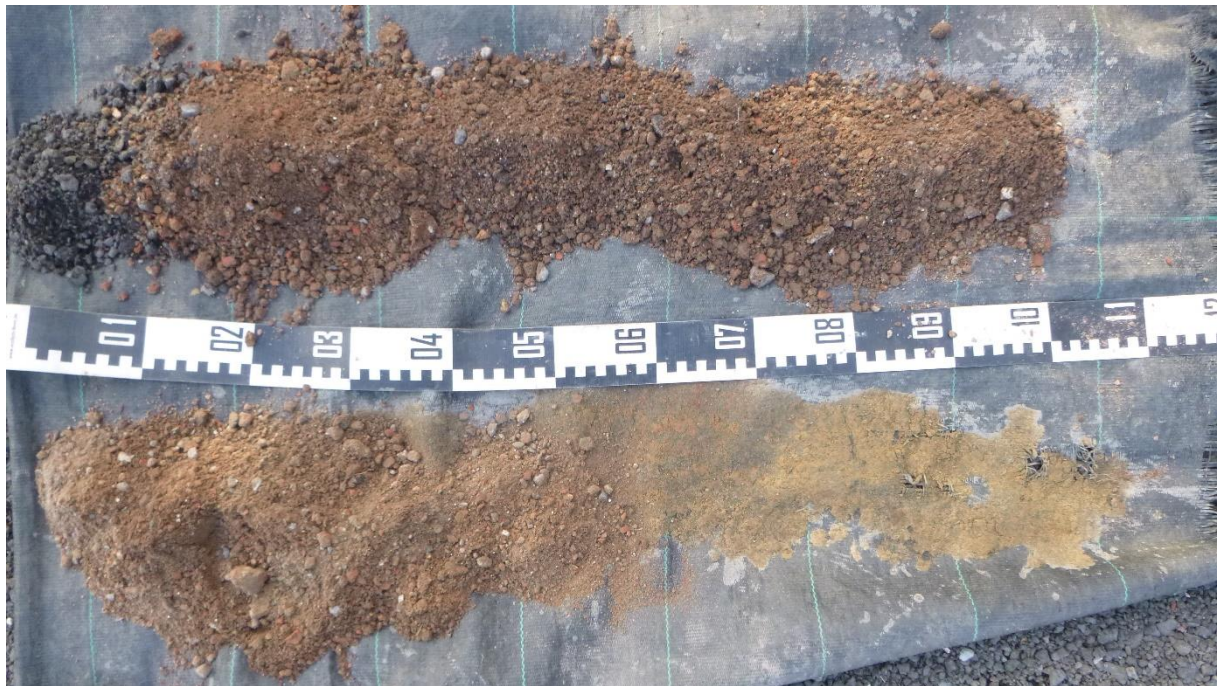
Vanaf het maaiveld tot op ca. 10 cm-mv werd er een laag grijskleurig grind aangetroffen. Hieronder werd er tot op het einde van de boring (ca. 150 cm-mv) een puinpakket opgeboord. De onverstoorte moederbodem werd in deze zone niet aangetroffen.

**Figuur 10: Overzichtsfoto van BP4, uitgelegd van links naar rechts en van boven naar onder.**

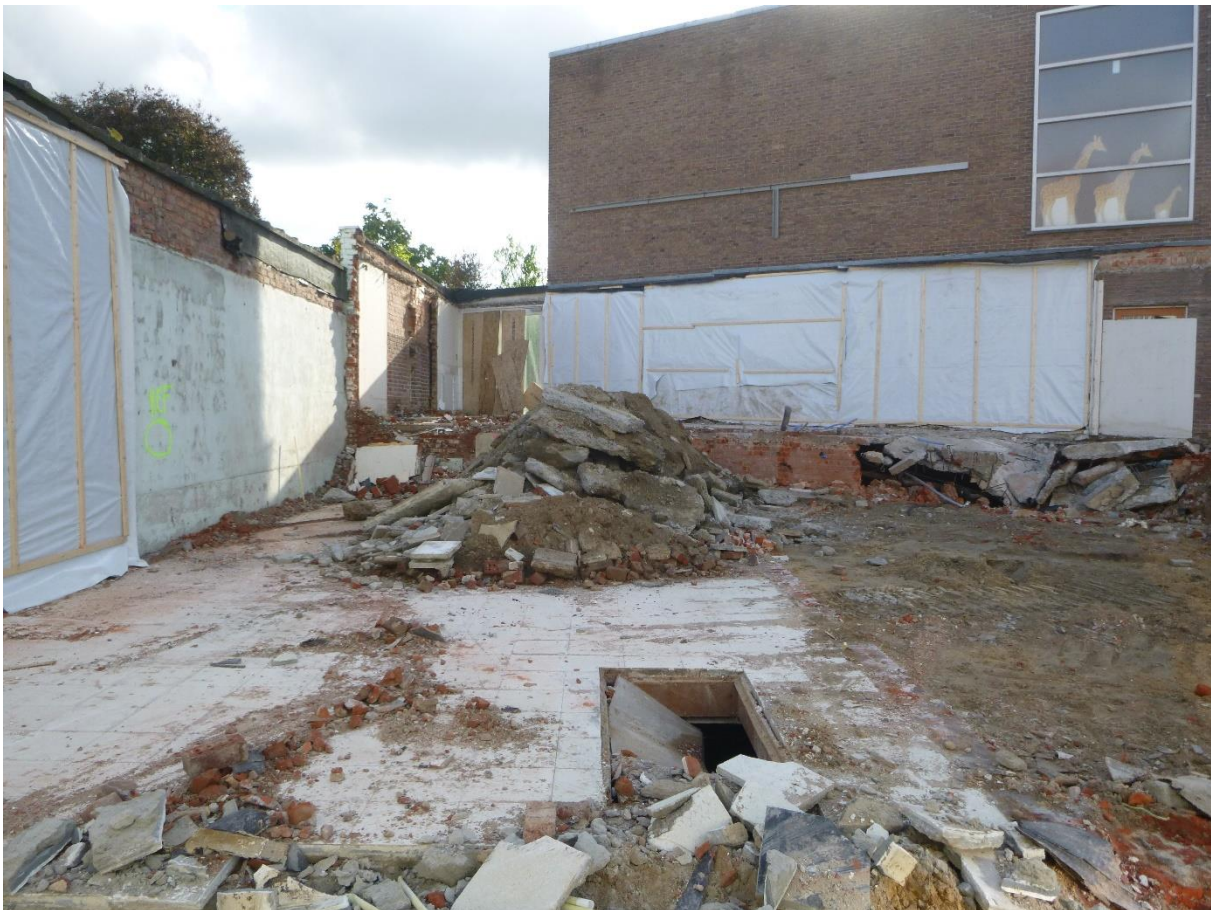
In elke boring werden er aanwijzingen voor antropogene invloeden aangetroffen, hetzij in de vorm van verstoring of aftopping. De zone tussen BP2 en BP3 is tevens deels onderkelderd.

**Figuur 11:** Omgevingsfoto genomen ter hoogte van BP2 in zuidwestelijke richting. Zicht op de opening die toegang gaf tot de kelderruimte.

De dikke antropogene pakketten zijn vermoedelijk toe te schrijven aan de realisatie van de vroegere bebouwing. Deze pakketten komen tevens overeen met de vermoedelijke aanwezigheid van de kelder in de zuidwestelijke zone en de kruipkelder in het oosten. Ook de aftopping ter hoogte van BP2 en BP3bis is toe te schrijven aan de realisatie en sloop van de vroegere bebouwing.
