## Hof ter Bree-Eik (Lennik, Vlaams-Brabant)

**Projectcode: 2021B356**

NOTA VOORONDERZOEK MET INGREEP IN DE BODEM  
DEEL 1: VERSLAG VAN RESULTATEN

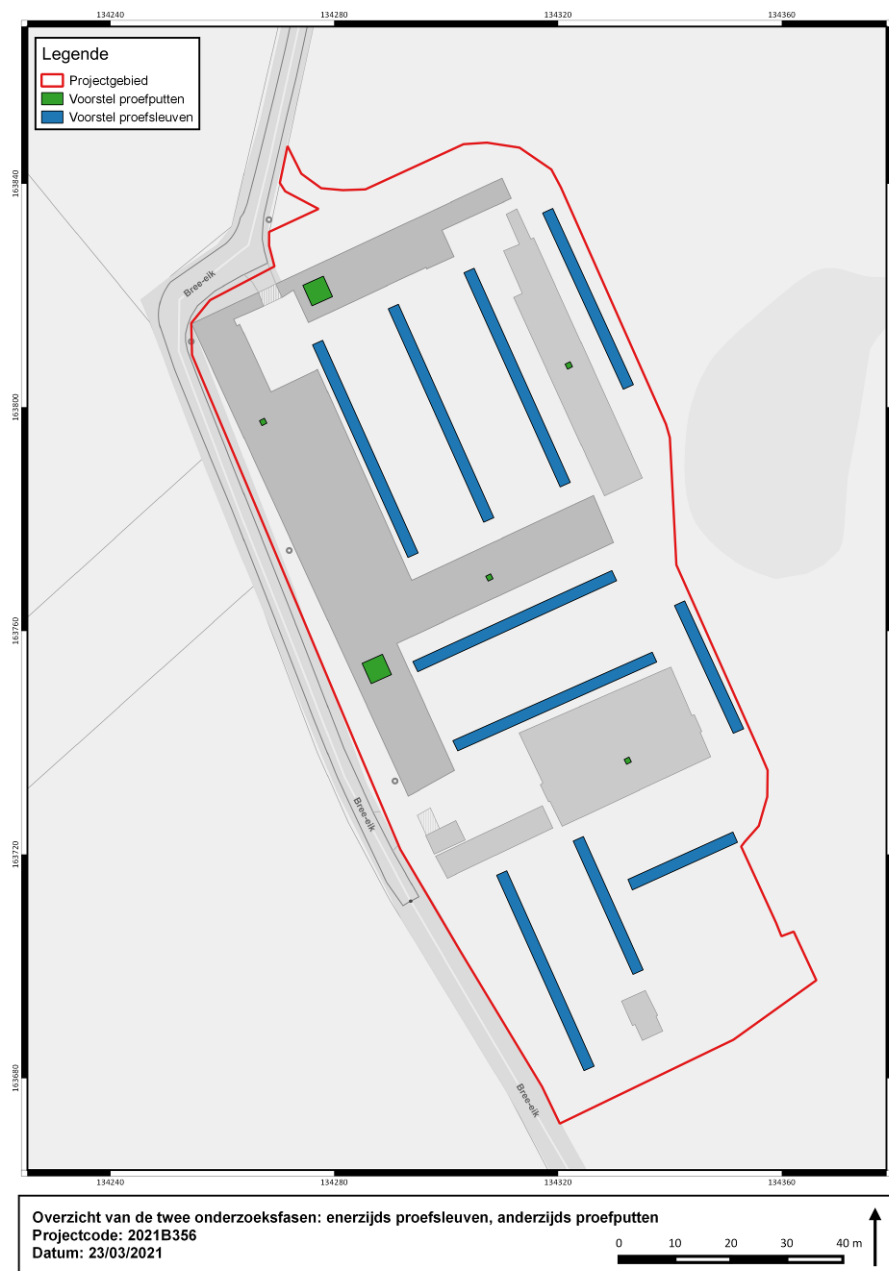
**Figuur 3: Overzichtskartaal met de verschillende uitvoeringsfasen van het onderzoek.**

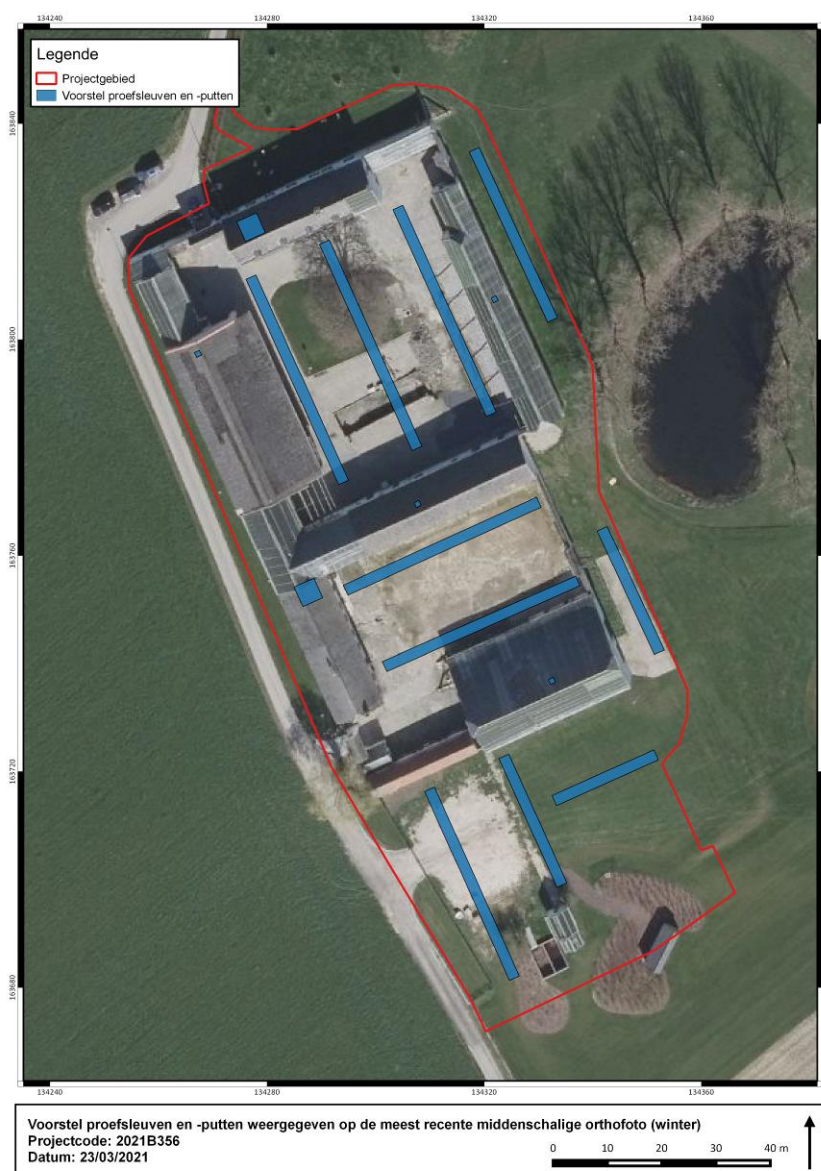
Figuur 4: Het proefsleuvenplan zoals oorspronkelijk voorzien in het Programma van Maatregelen.

In het Programma van Maatregelen van de voorafgaande archeologienota werd voorgesteld om 10 proefsleuven aan te leggen met oriëntaties die voor een optimale beeld in de lengterichting van de desbetreffende beschikbare ruimtes werden ingepland. Voor de effectieve sleuven werd echter afgeweken van het Programma van Maatregelen middels een aanpassing aan de omstandigheden op het terrein.

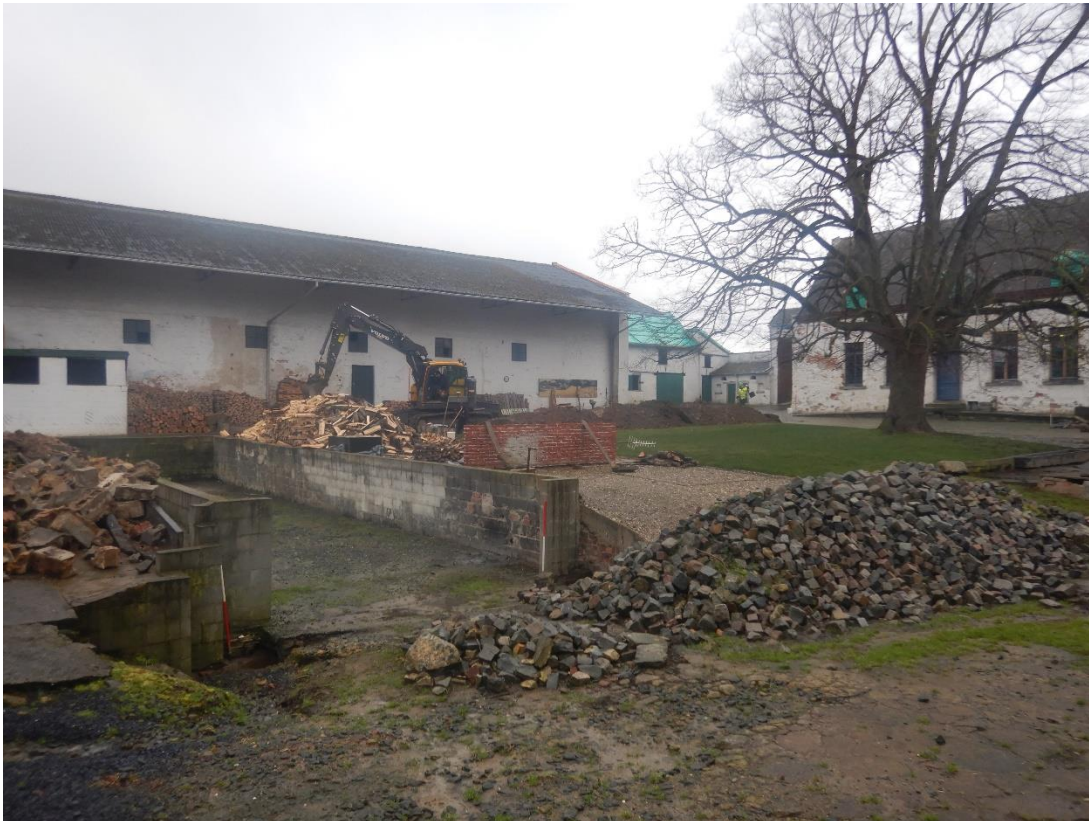
Aanvullend kan, door de aanwezigheid van diepe structuren, een ingegraven bietenput/mestvaalt met toegang, ook uitspraak gedaan worden over een zone van 225m<sup>2</sup>. Deze zone is uitgegraven en bevindt zich hierdoor onder de maximaal geplande verstoringdiepte én onder het aangetroffen archeologische niveau in de nabije proefsleuf. Over deze zone kan bijgevolg met zekerheid gezegd worden dat het archeologisch niveau er verstoord is én dat potentiële diepe archeologische sporen die onder deze verstoring mogelijk nog deels bewaard zijn, niet bedreigd zijn. Deze zone betreft 5,3% van de toegankelijke oppervlakte, bijgevolg kan het gevoerde onderzoek een gefundeerde uitspraak doen over 16% van de toegankelijke zone.

**Figuur 5: Veldopname van de zuidoostelijke zone van de noordelijke binnenkoer met bietenput en toegang waar het archeologisch niveau met zekerheid verstoord is tot onder het niveau van de geplande werken.**

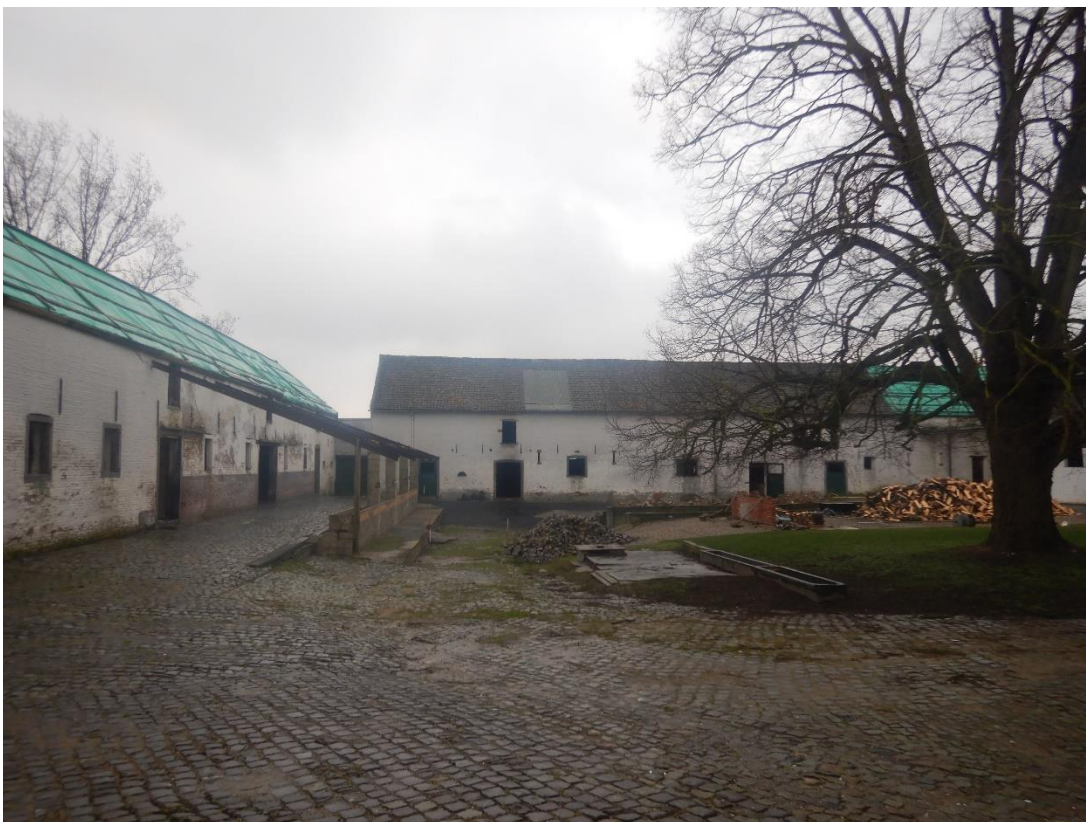
**Figuur 6: Overzichtsfoto van het zuidoostelijke deel van de noordelijke koer met beschermde boom en verdiepte zone waar het archeologisch niveau met zekerheid verstoord is tot onder de geplande versterking (deze ligt hoger dan het huidige oppervlak).**

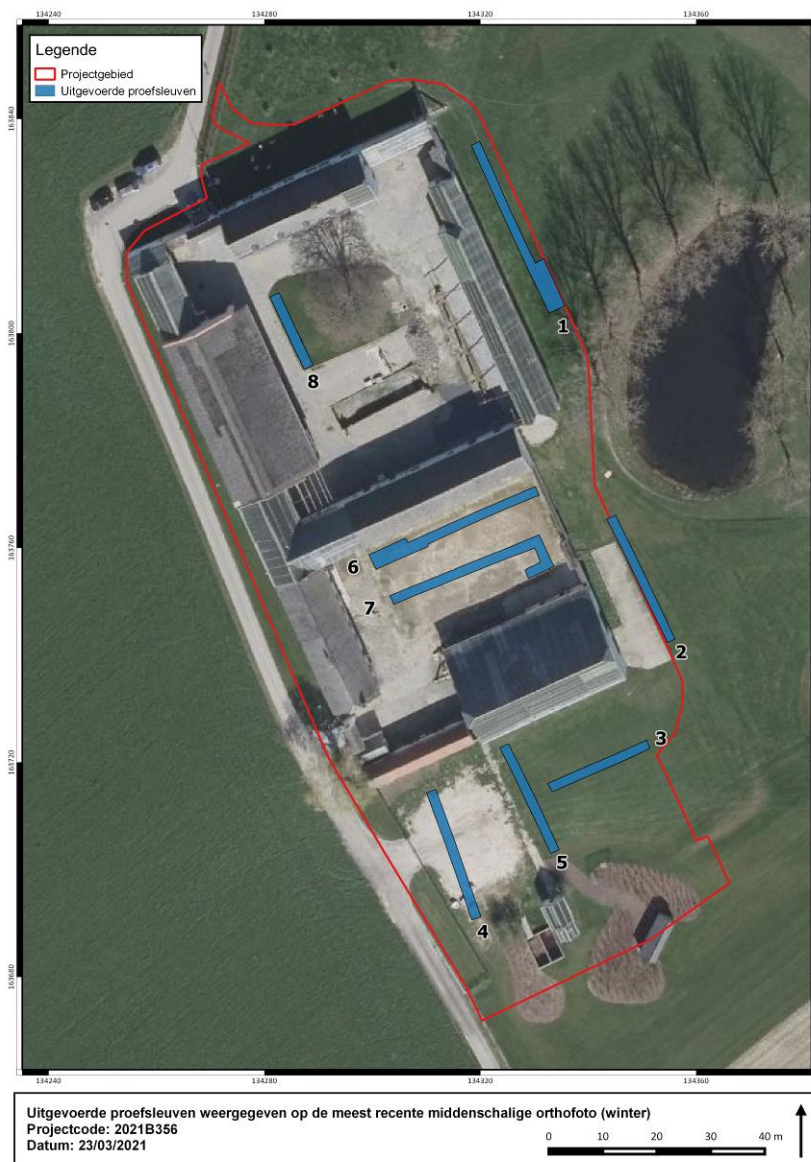
**Figuur 7: Projectgebied met sleuvenplan (Bron: Geopunt).**

Alle proefsleuven werden aangelegd in aanwezigheid van de veldwerkleider of projectleider met een 16ton rupskraan met een platte graafbak van 2m breed. Alle aangetroffen sporen, vondsten, profielen en de sleuven zelf werden ingemeten met behulp van een GPS-toestel. Ook de locatie van de proefsleuven werd uitgezet met dit toestel. Eenmaal het juiste archeologische niveau bereikt, werden deze sporen geregistreerd en gefotografeerd met een Nikon COOLPIX AW120 camera gekoppeld aan een GETAC tablet. De dimensies en oriëntatie werden aangeduid met een noordpijl en schaalbalk.

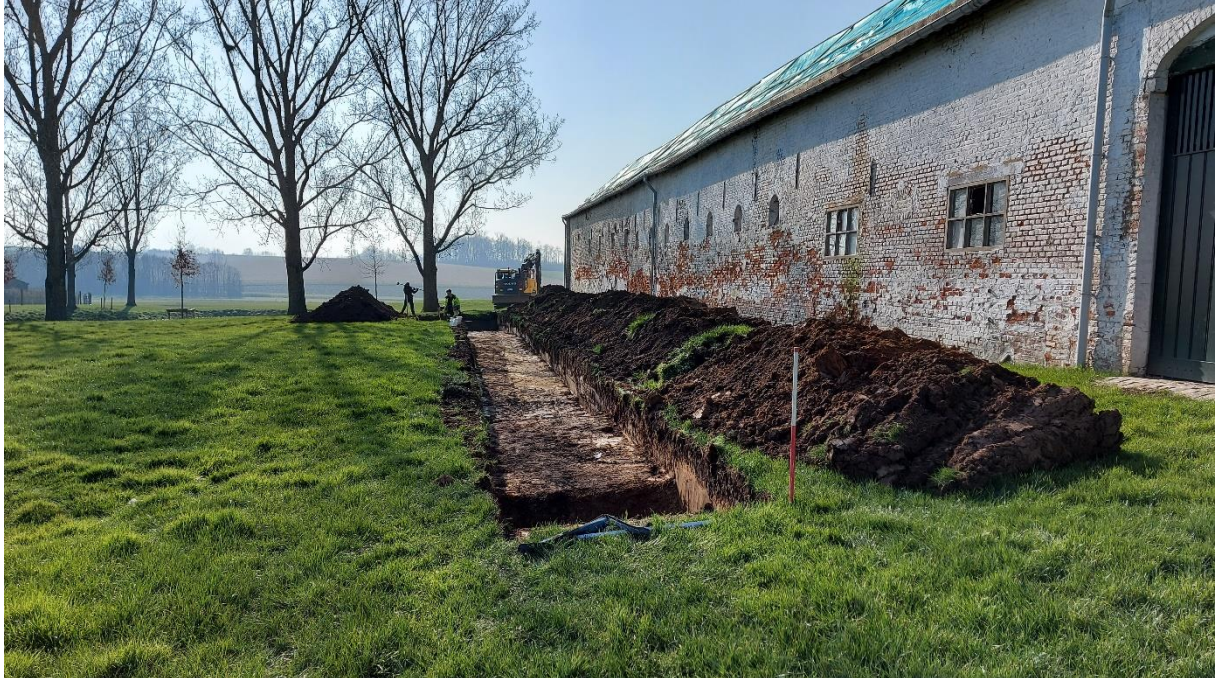
Figuur 19: Overzichtsfoto werkput 1, vanuit het noorden.

In deze sleuf werden 7 sporen aangesneden. Het eerste spoor betrof een vrij recente, na 2016, aangelegde kabel en werd als recent geregistreerd.

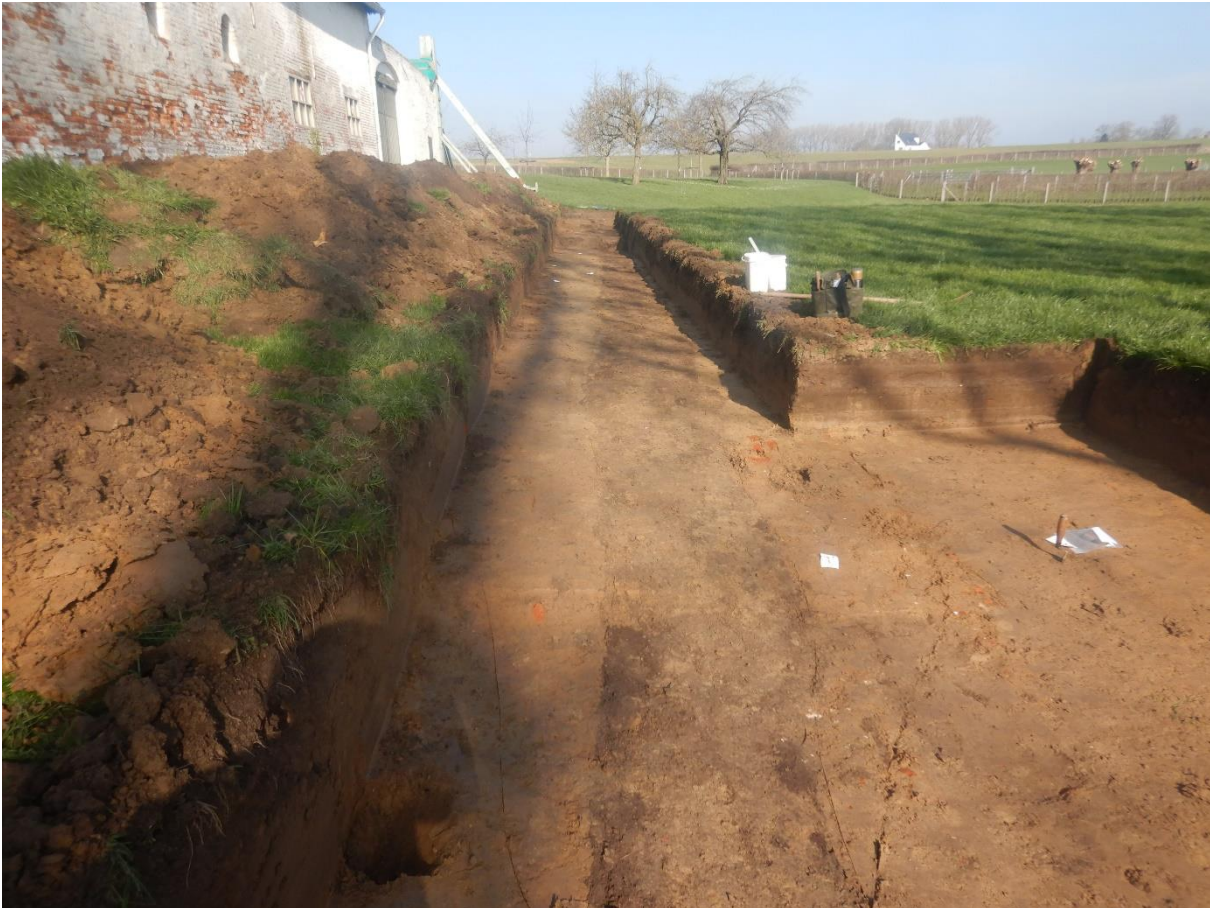
Spoor 7 betrof een vrij brede greppel aangetroffen met een tweeledige vulling. Deze kon over een lengte van 10m worden gevolgd. Aangezien deze vrij structureel leek werd de werkput hier plaatselijk verbreed waardoor de volledige breedte kon worden onderzocht, deze bleek 2,5m te zijn. In een controleputje dat werd aangelegd om de aard van het schijnbaar grotere en mogelijk structurerend spoor te controleren bleek dit spoor echter maar 0,2m diep te zijn. Vermoedelijk gaat het dan ook over een relatief oppervlakkig spoor. In dit spoor werd vondstnummer 4 aangetroffen, vier aardewerkfragmenten, te dateren in de nieuwe/nieuwste tijd.

**Figuur 20: Overzichtsfoto van werkput 1 met de duidelijke recente kabelgeul (spoor 1) en spoor 7.**

Op de historische kaarten staat op de locatie van deze werkput een wegtracé aangegeven. Het is niet ondenkbaar dat de aangetroffen sporen hiermee te linken zijn. Het betreft dan vermoedelijk niet het wegtracé zelf maar mogelijk gaat het om randfenomenen die met deze weg te maken hebben.

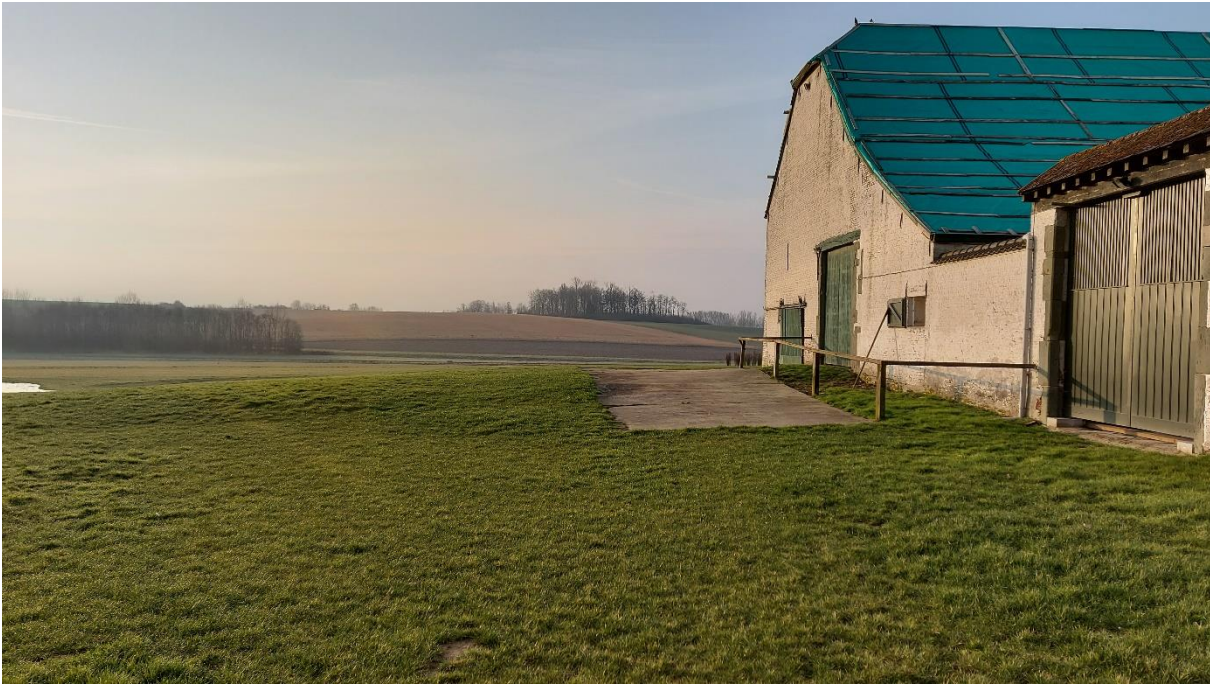
Figuur 22: Veldopname van de locatie van werkput 2 met een duidelijke talud richting oostpoort van de zuidstal.

In deze werkput werden twee sporen aangetroffen. Spoor 8 betrof een bakstenen pakket dat zich ter hoogten van de oostelijke poort van de zuidschoor bevond. Opvallend is dat deze zone ook aan het oppervlak duidelijk verhoogd is. Dit pakket had in het noorden een zeer duidelijke en scherpe grens en was ongeveer 7,5m breed. In het zuiden grensde het aan spoor 9, een greppel met een tweeledige opvulling. Dit spoor is waarschijnlijk ook te linken aan de toegang tot, of het gebruik van, de zuidschoor. Een exacte interpretatie kan echter niet naar voor worden geschoven.

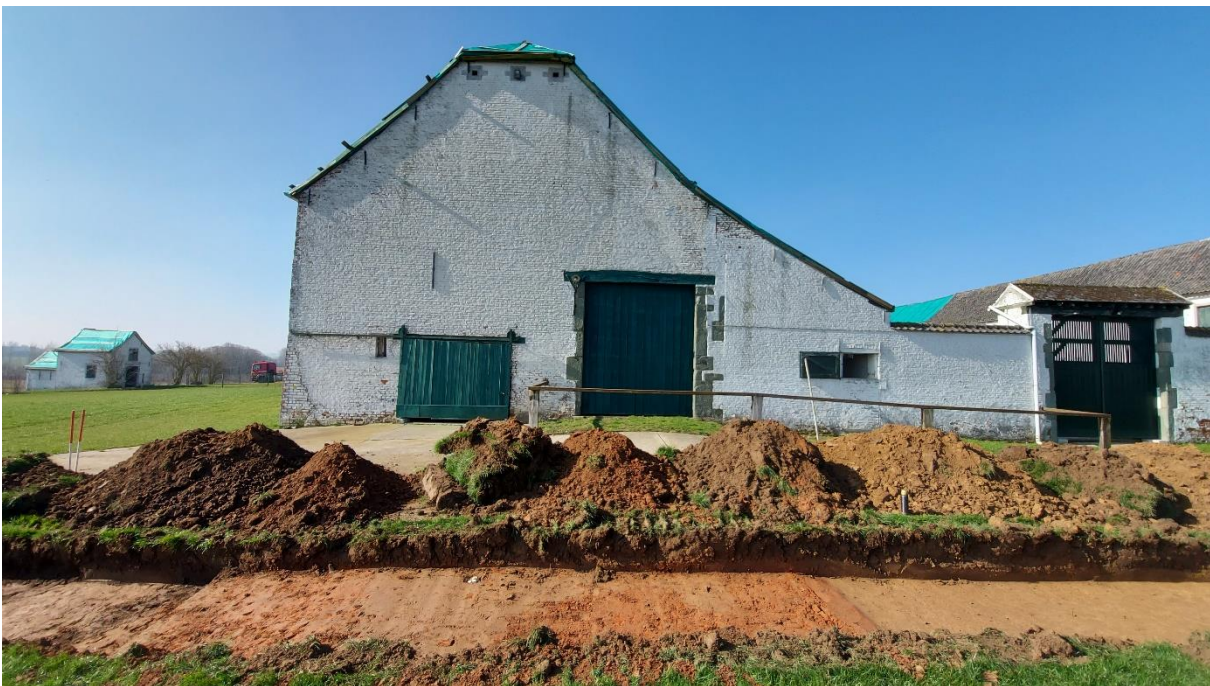
Figuur 23: Veldopname van spoor 8 in relatie tot de oostpoort van de zuidstal.

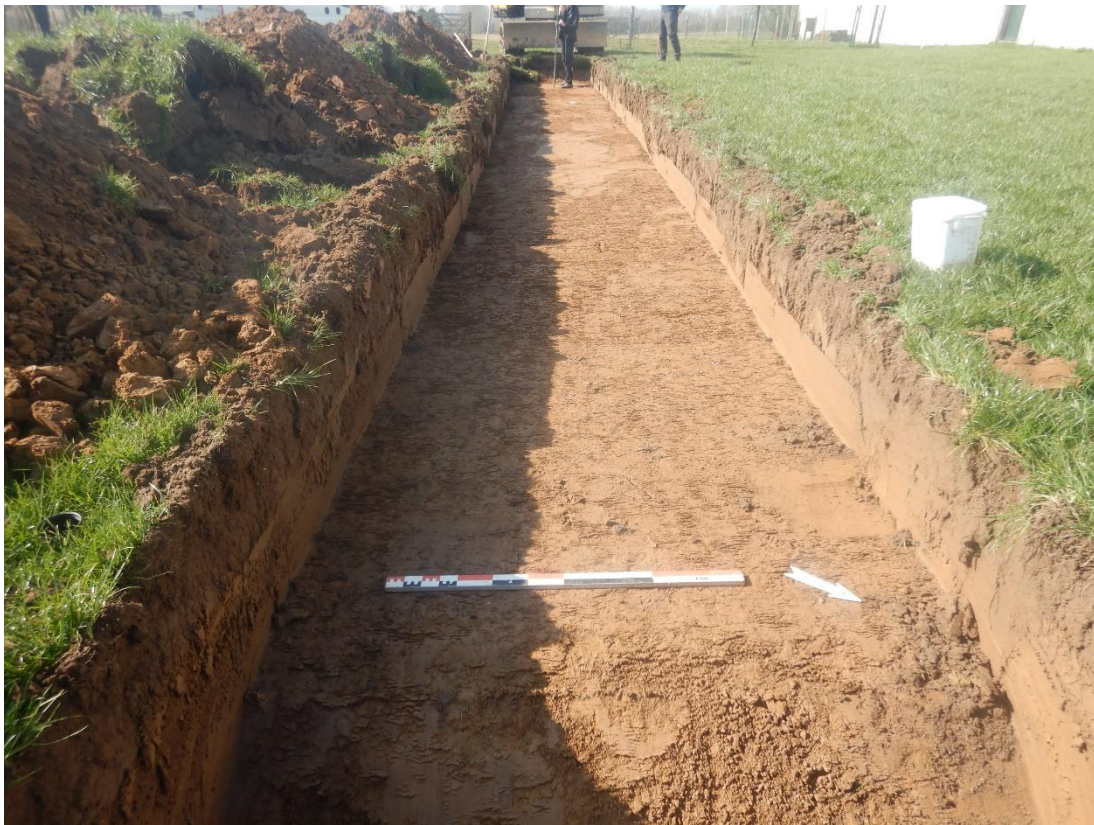
In deze werkput werd slechts één spoor aangetroffen, spoor 10, het ging om een kuil met een diameter van ca. 0,9m. De vulling leek relatief recent en niet ouder dan de bestaande bebouwing. Vermoedelijk betreft het een kuil die gerelateerd kan worden aan de exploitatie van de hoeve.

Figuur 24: Overzichtsfoto werkput 3.

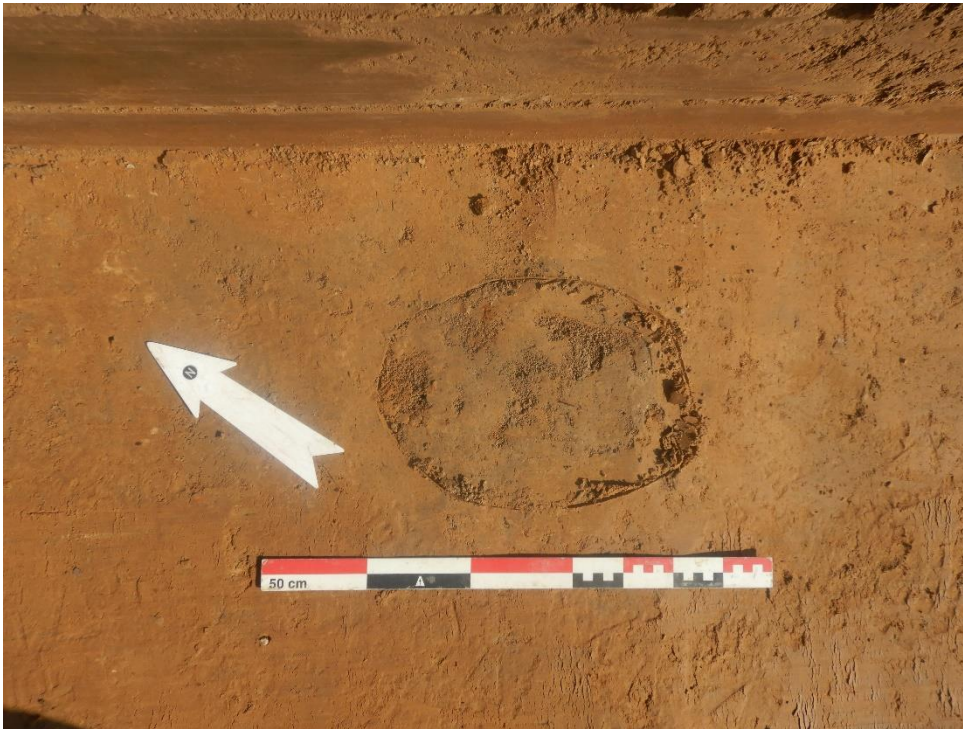
**Figuur 25: Veldopname van spoor 14.**

Het betreft sporen waar enige structuur in kan herkend worden, de vulling is echter vrij recent, vermoedelijk betreft het een oudere afpaling of afsluiting dan de huidige, die dateert van na 2016.

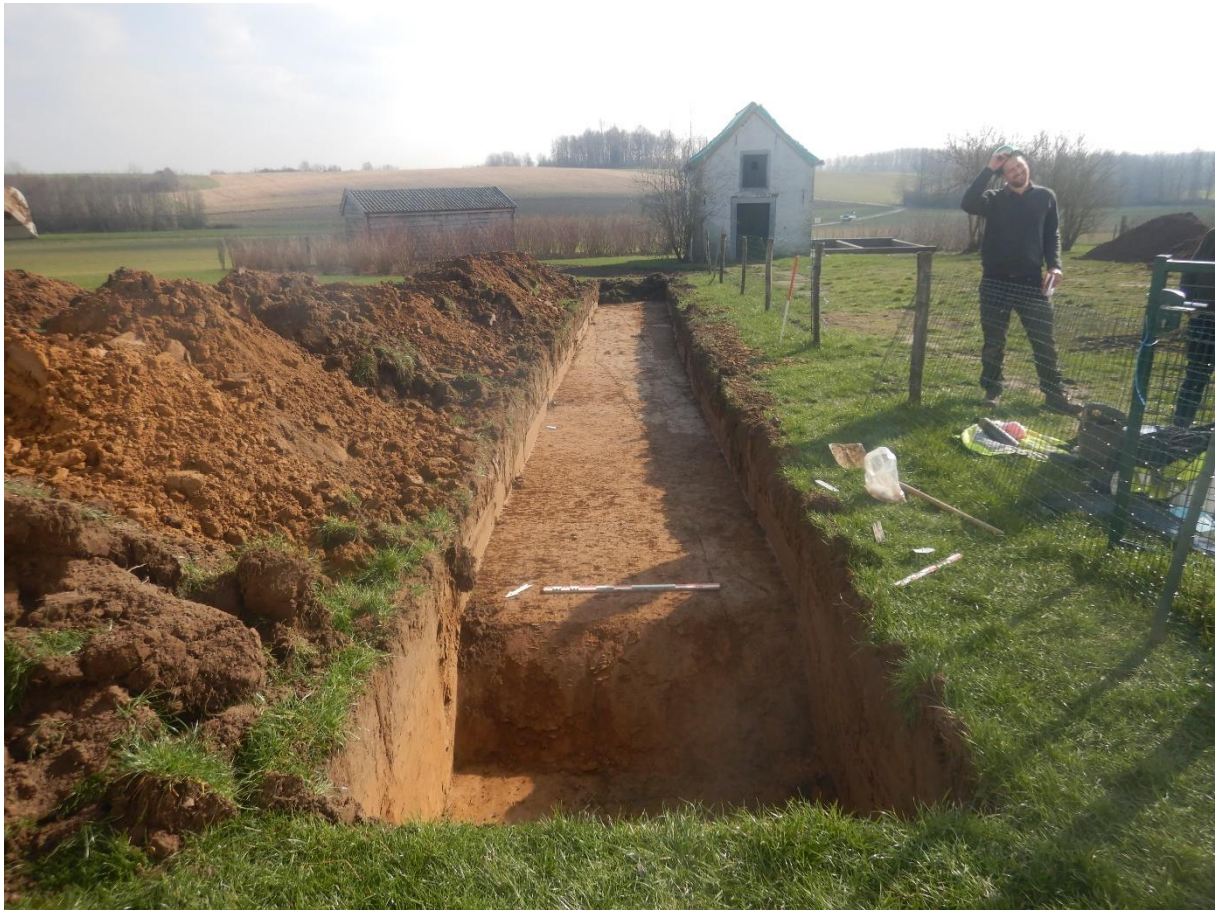
Figuur 26: Overzichtsfoto van werkput 5.

Werkput 5 werd om logistieke redenen tussen werkput 3 en 4 aangelegd. Het meest opvallende spoor in deze sleuf betreft, net zoals in werkput 1, een recente kabelgeul die werd ingemeten als spoor 17, daterend van na 2016.

De overige sporen betreffen een paalspoor, spoor 16, dat gelijkaardig is aan de paalsporen uit sleuf 4, vermoedelijk ook afkomstig van een afpaling van voor 2016. De overige 2 sporen zijn ook zeer jong. Beide hebben een zeer gelijkaardige recente vulling. Op basis van de orthofoto van 2015 gaat het waarschijnlijk om de omheining van de noordwestelijke hoek van een voormalige paardenpiste.

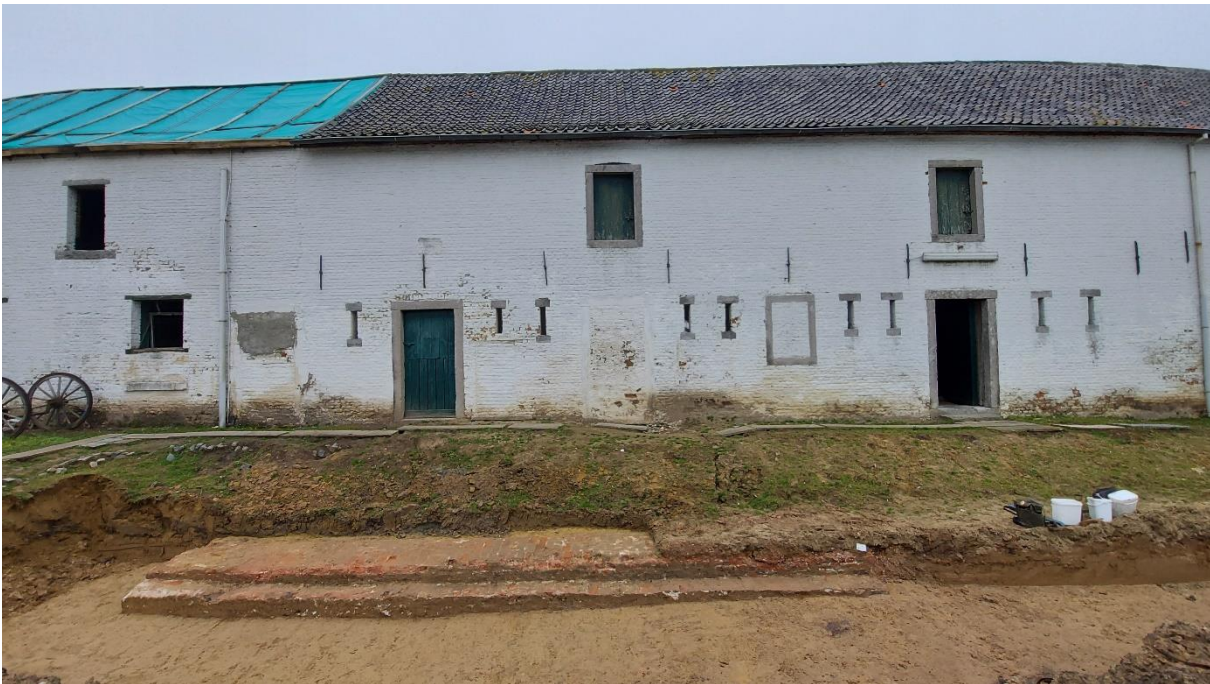
De fundering was 8,4m lang en in totaal 1,04m breed, het bovenste deel is 0,80m breed en 0,28m hoog. De bakstenen bestaan uit een vrij zuiver terracotta-tot roodkleurig baksel met zwarte inclusies en een afmeting van 225x10x50mm (V6, zie *infra*).

Figuur 28: Overzicht van spoor 19 in relatie tot de huidige bebouwing.

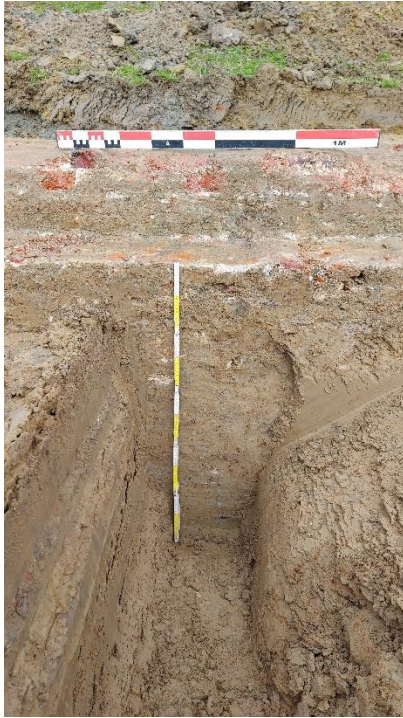
**Figuur 29: Coupe op de aangetroffen fundering, spoor 19, tot 1m onder het archeologisch vlak.**

Opvallend is ook dat de westelijke rand van de fundering niet 'getrapt' is en gelegen is ter hoogte van de grens tussen 2 bouwfases: ter hoogte van de overgang tussen de centrale stallen (1<sup>ste</sup> helft 19<sup>de</sup> eeuw, vermoedelijk tussen 1834 en 1848) en een latere stal tussen de centrale stallen en de wagenberging (3<sup>de</sup> kwart 19<sup>de</sup> eeuw, ca. 1868)<sup>2</sup>.

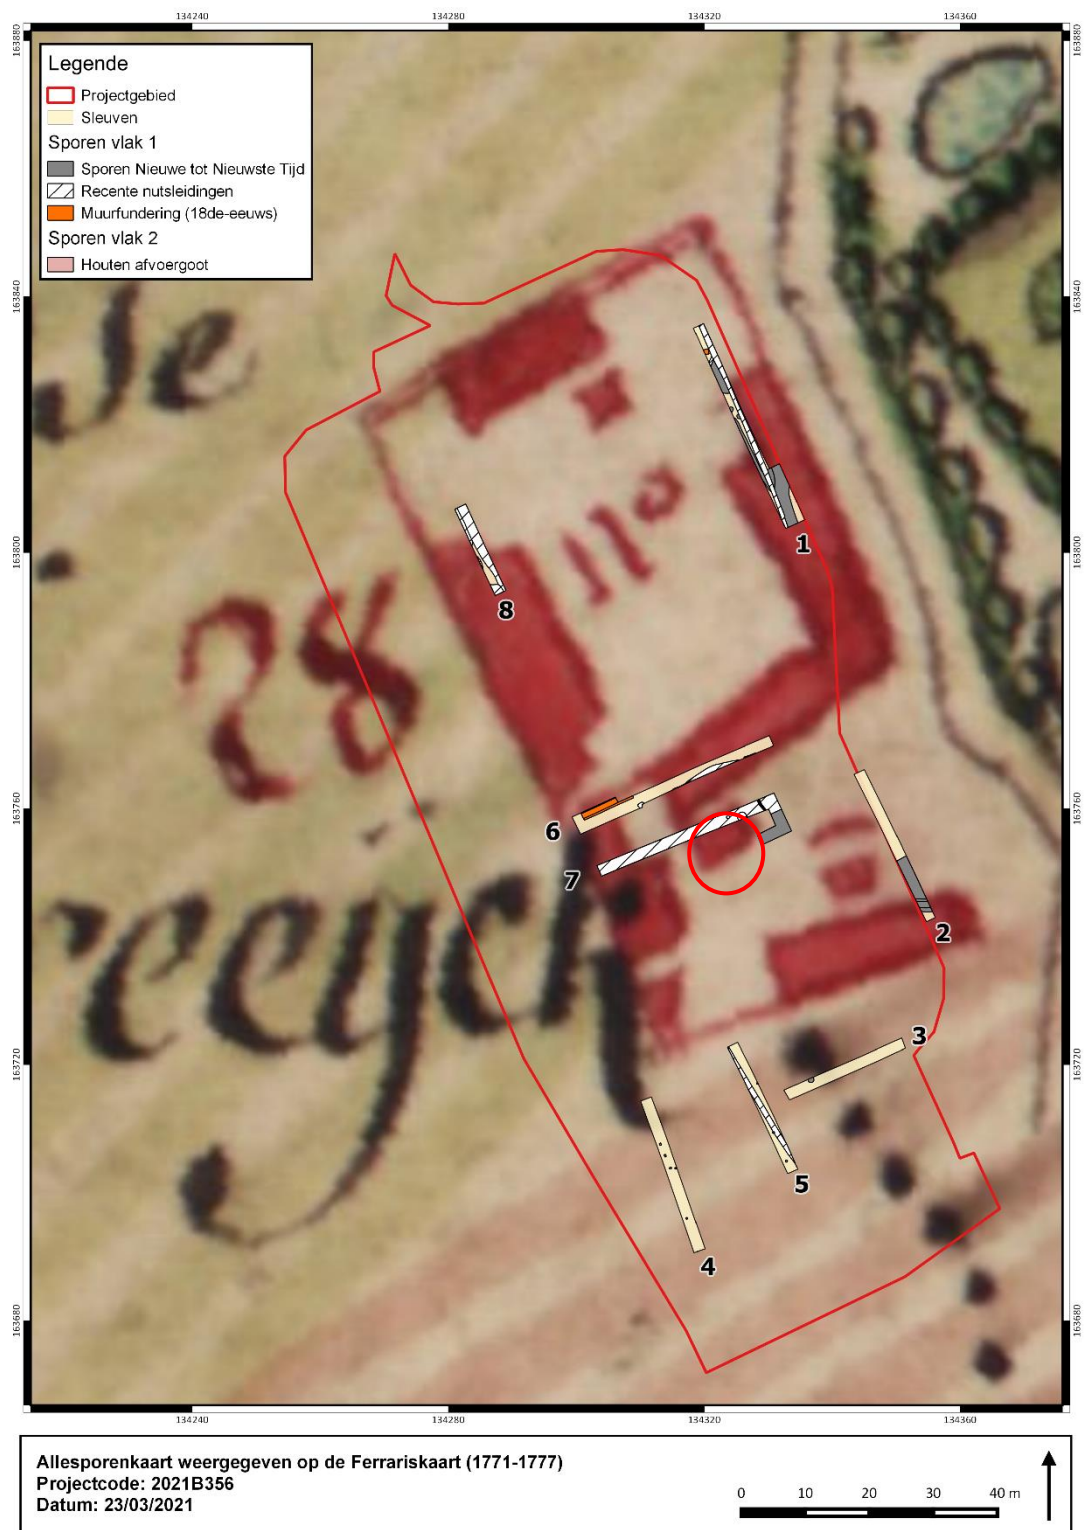
Enkel spoor 19 betreft een fundering die mogelijk toebehoorde tot een voorganger van een huidig gebouw of verdwenen gebouwgedeelte dat op de Ferrariskaart staat weergegeven is een aanwijzing voor een oudere fase en met een datering eind 18<sup>de</sup> eeuw meteen ook het oudste dateerbare spoor dat tijdens het onderzoek werd aangetroffen.

**Figuur 30: Interpretatie van spoor 19, een mogelijk gebouw weergegeven op de Ferrariskaart (1777).**

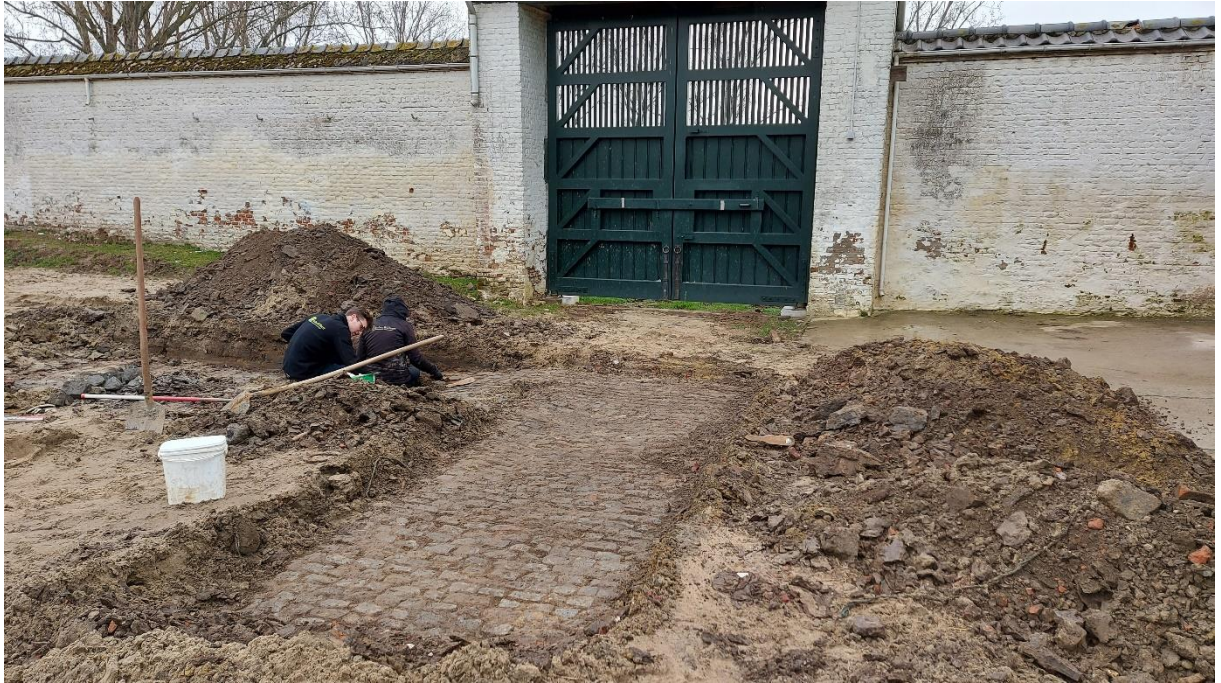
Werkput 7 bevond zich in het zuidelijke deel van het Jagershof. Onder het huidige oppervlaktepakket werd echter een originele kasseivloer aangetroffen in het verlengde van de oostelijke toegangspoort tot het binnenhof. Deze blijkt pas zeer recent, bij de aanleg van de paardenpiste, te zijn afgedekt. Deze kasseivloer werd gedeeltelijk vrijgelegd en geregistreerd als spoor 21, de werkput werd vervolgens verlegd naar het noorden.

**Figuur 31:** Foto van de aangetroffen kasseivloer in werkput 7, spoor 21.

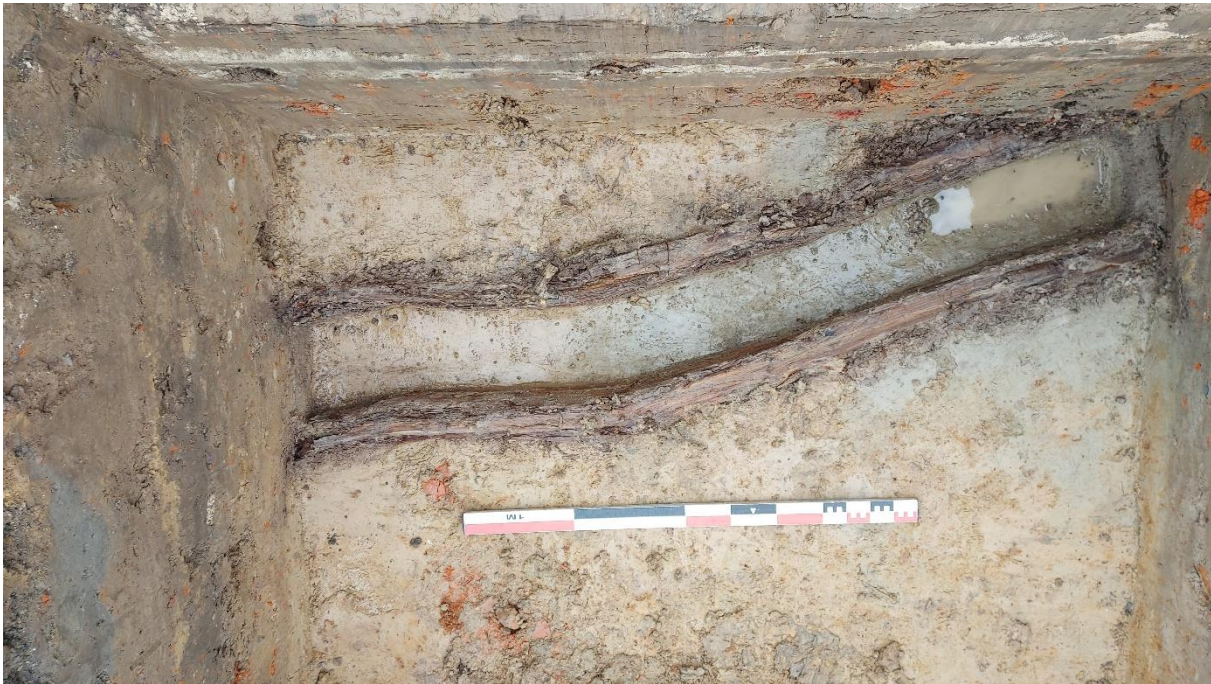
Bij de aanleg van een profielput om de aanwezige bodemopbouw, bestaande uit deze pakketten, te registreren werd toevallig een houten afvoergoot aangetroffen, deze werd in een tweede vlak ingemeten onder spoornummer 22. De goot bestond uit twee parallelle houten balken van 130mm hoog en 100mm breed die oorspronkelijk werden afgedekt door een derde balk. Er werd geen bodem aangetroffen. Vermoedelijk gaat het om een drainage/infiltratiegoot afkomstig van een van de daken en/of in functie van drainage van de binnenkoer. Deze constructie werd op een diepte van 1m onder het huidige maaiveld aangetroffen en dus dieper dan de geplande verstoring van het terrein. Deze goot, noch de mogelijke aanleggeul ervan werden aangetroffen in het verlengde verloop in sleuf 6. Het gaat mogelijk dus om een vrij lokale structuur met een onbekende datering, vermoedelijk 19<sup>de</sup>-eeuws op basis van de bovenliggende pakketten.

**Figuur 32: houten afvoergoot, spoornummer 22.**

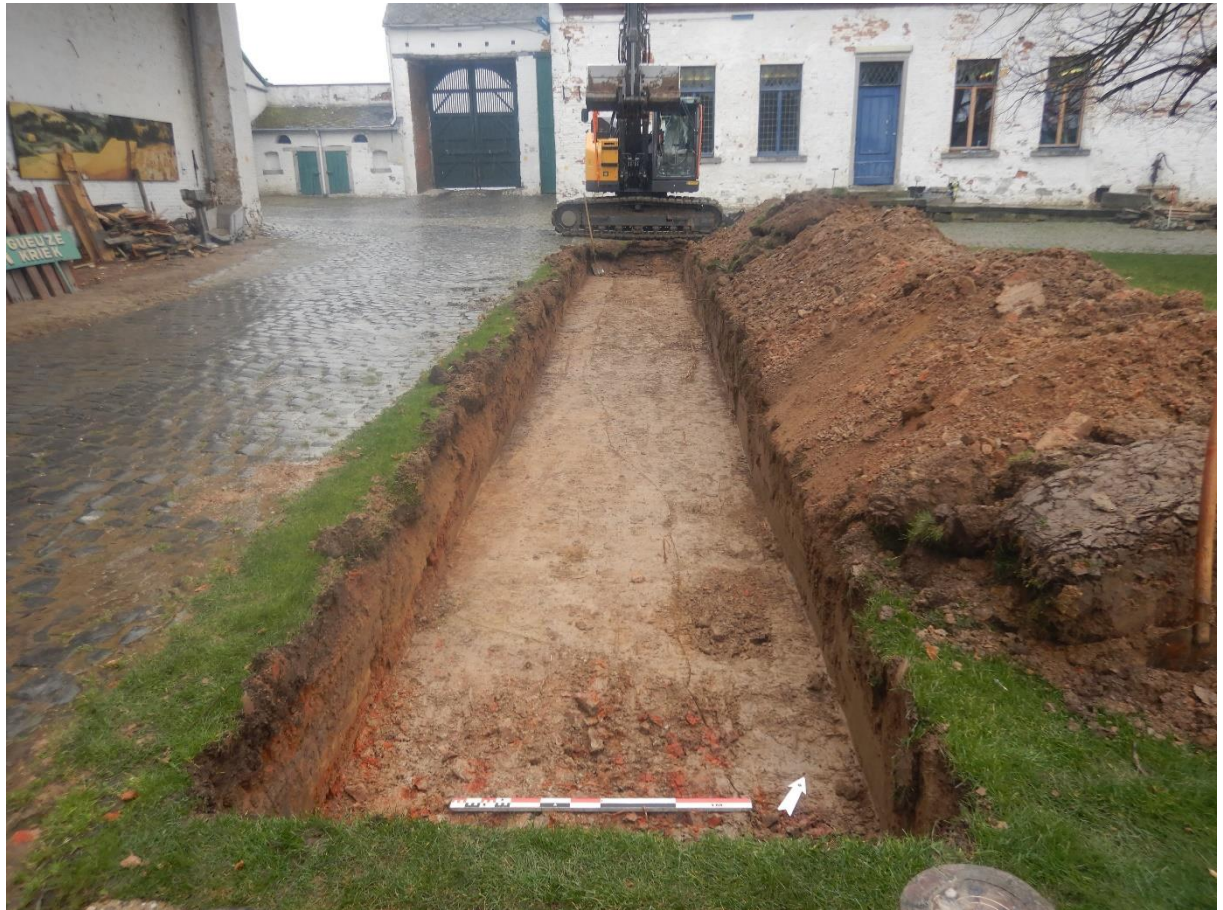
Figuur 33: Overzichtsfoto van werkput 8.

Werkput 8 werd bijgevolg aangelegd in de wel nog toegankelijke zone over een maximaal oppervlak maar met een diepte die maximaal tot de geplande verstoring reikte om de beworteling van de linde niet onnodig te beschadigen. Op deze diepte werd de moederbodem aangesneden samen met enkele recente pakketten. Net zoals in het zuidelijke Jagershof blijkt de binnenkoer ook hier onderhevig geweest te zijn aan activiteit met een zekere tot vrij grote impact op de bodem. Ook hier gaat het vermoedelijk om vrij recente exploitatie-activiteiten met een beperkte archeologische meerwaarde.

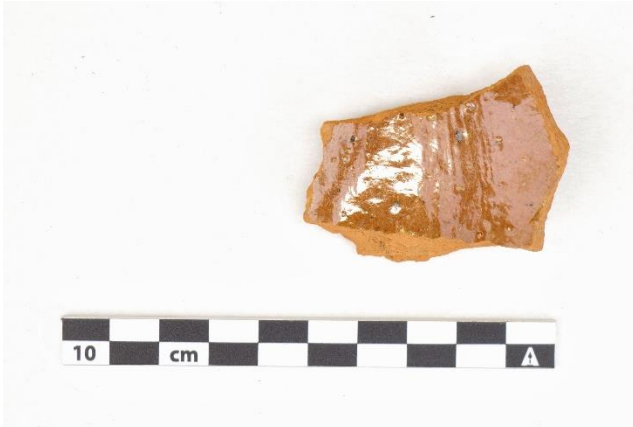
Vondstnummer 1 betrof een klein bodemfragment van een gedraaid en oxiderend gebakken aardewerken bord of kom met glazuur aan de binnenkant (18,7g), te dateren in de nieuwe/nieuwste tijd.

**Figuur 35: Vondstnummer 1.**

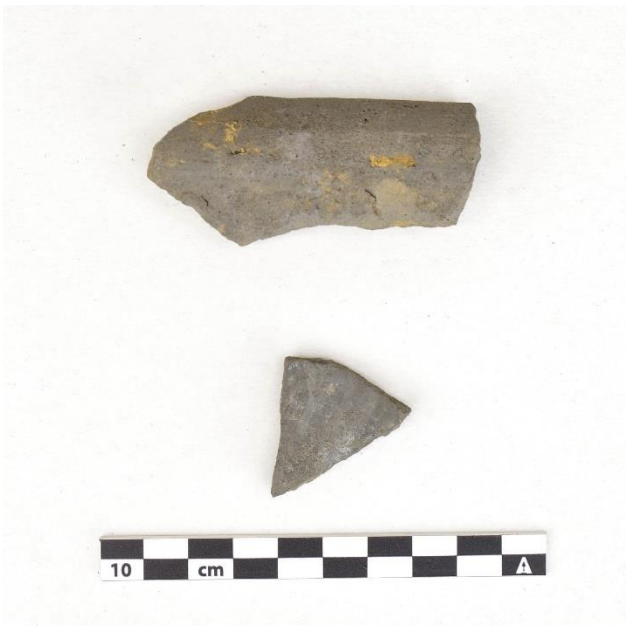
Vondstnummer 2 betrof een rand- en een wandfragmentje in gedraaid reducerend gebakken aardewerk (38,7g). Dit aardewerktype kent een zeer lang gebruik, op basis van de context kan het toch in de nieuwe/nieuwste tijd gedateerd worden.

**Figuur 36: Vondstnummer 2.**

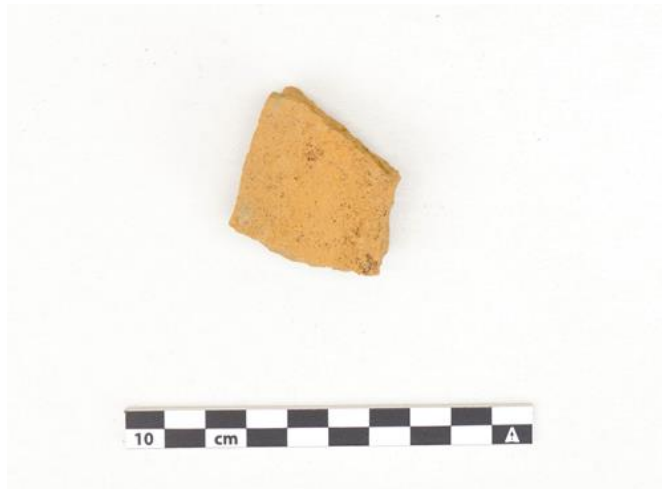
Vondstnummer 3 betrof een bodemfragment in een gedraaid en oxiderend gebakken poreus baksel. Het fragment is te klein voor een gedegen determinatie. Op basis van de context kan een datering in de nieuwe/nieuwste tijd naar voor geschoven worden.

**Figuur 37: Vondstnummer 3**

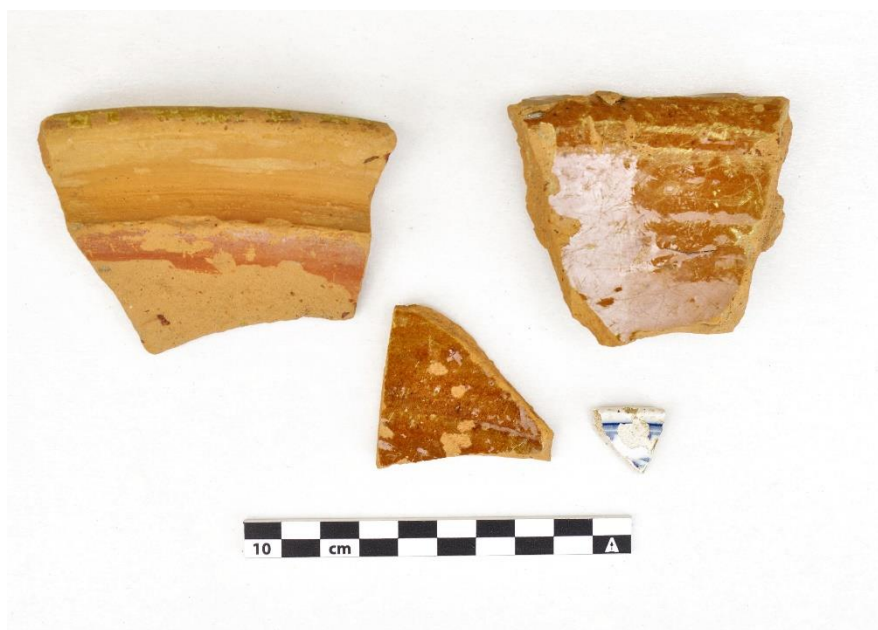
Vondstnummer 4 betrof twee randen en een wand in gedraaid oxiderend gebakken en aan de binnenkant geglaazuurd aardewerk met een duidelijke en geprononceerde rechte vierkante hoek onder de rand (125,9g). Een vierde scherfje betrof een wandfragmentje van aardewerk in de stijl van Delfst blauw, een aardewerktype dat in de 17<sup>e</sup> en 18<sup>de</sup> eeuw vrij populair was.

**Figuur 38: Vondsntummer 4.**

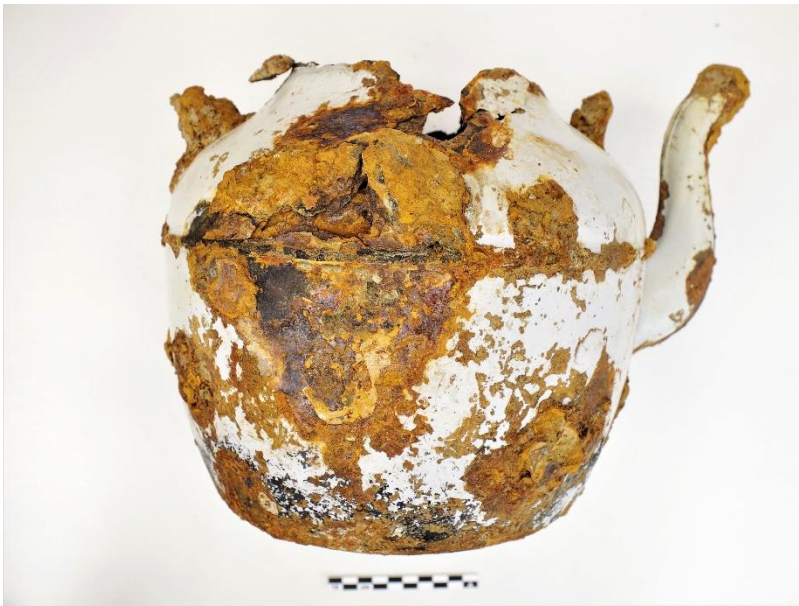
Vondstnummer 5 betrof een geëmailleerde waterketel met sporen van vuur/verbranding op de bodem. Deze is te dateren in de nieuwste tijd.

**Figuur 39: Vondstnummer 5.**

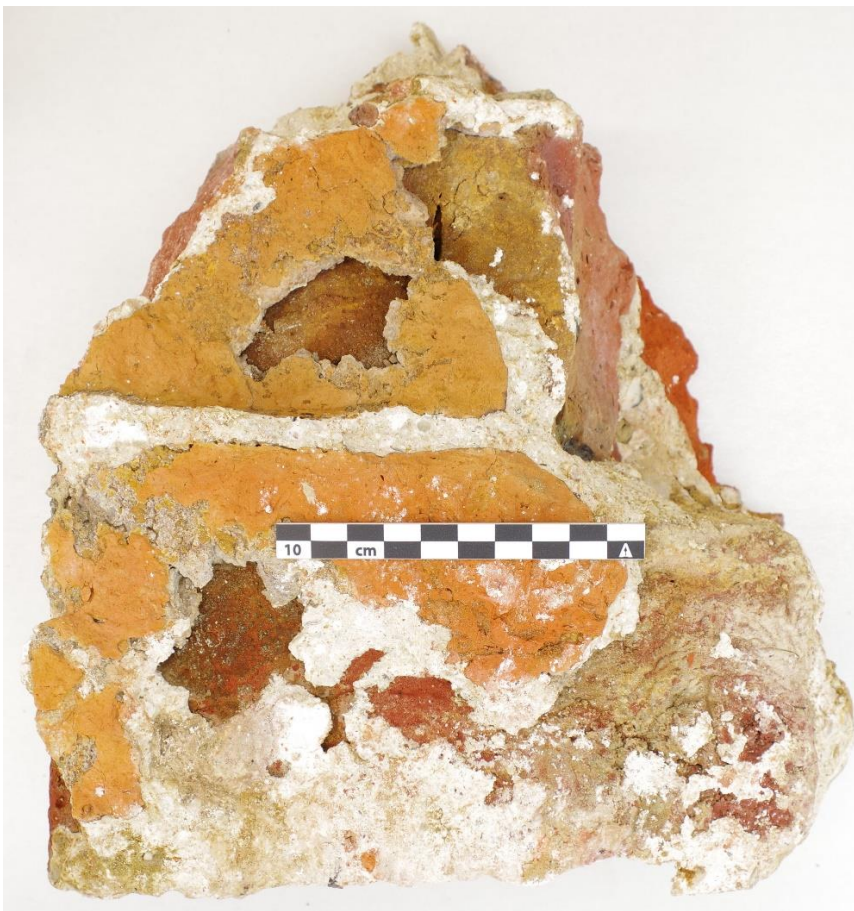
Vondstnummer 6 betrof een baksteenstaal uit spoor 19, de fundering in werkput 6. De bakstenen bestaan uit een vrij zuiver terracotta-tot roodkleurig baksel met zwarte inclusies en een afmeting van 225x10x50mm. De mortel betrof een kalkmortel en het geheel was vrij solide, slechts met behulp van de kraan kon een brok worden verwijderd ter bemonstering.

**Figuur 40: Vondstnummer 1.**
