# ARCHEOLOGISCHE EVALUATIE VAN HET BODEMARCHIEF TER HOOGTE VAN HET DORPSPLEIN TE VOSSEM, TERVUREN (PROVINCIE VLAAMS-BRABANT)

## NOTA VERSLAG VAN RESULTATEN

ABO Archeologische Rapporten 1514

Mei 2021

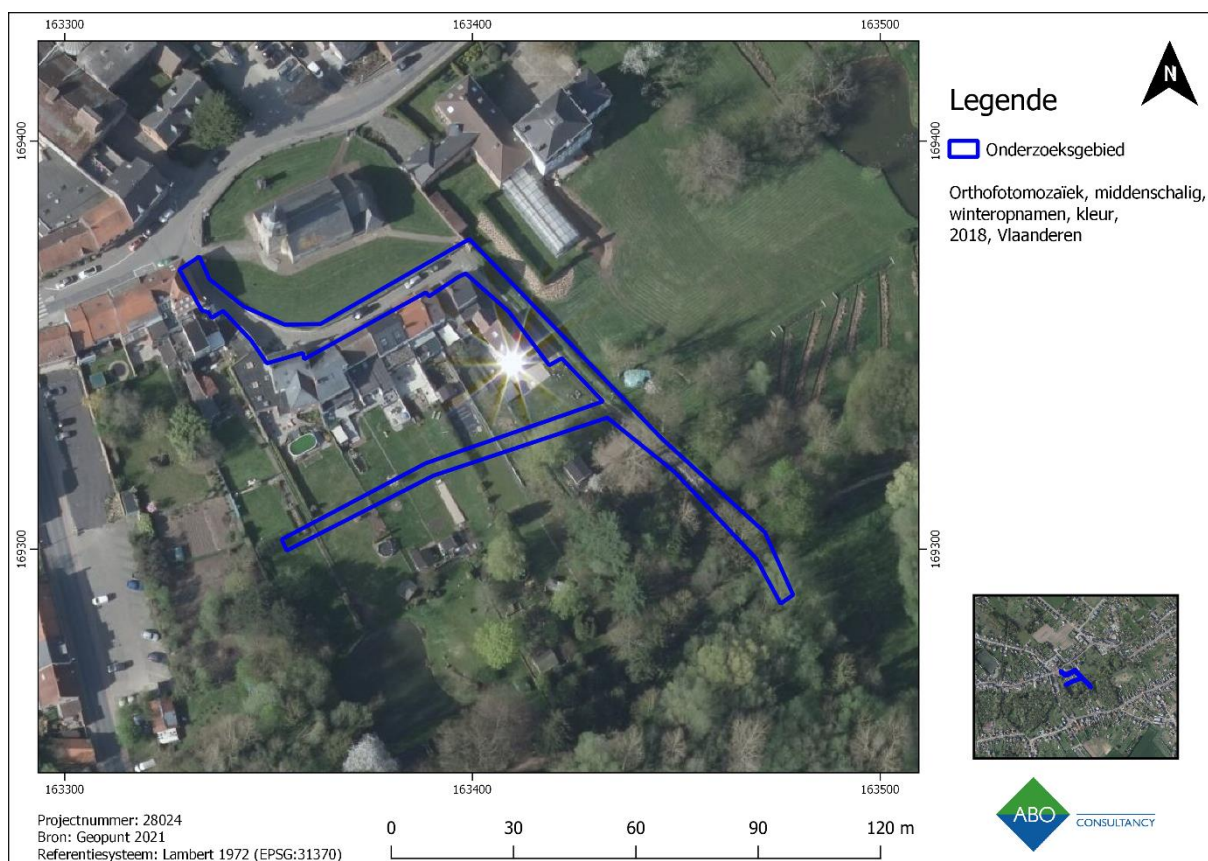
**Figuur 2: Orthofotomosaïek met aanduiding van het onderzoeksgebied naar aanleiding van de bekrachtigde archeologienota (blauw). (Bron: Geopunt 2021).**

Het onderzoeksgebied bevindt zich in Vossem, een deelgemeente van Tervuren in de provincie Vlaams-Brabant. De aanleg van de RWA-riolering voor regenwater zal op openbaar domein en ter hoogte van het Dorpsplein gebeuren. Ter hoogte van voetweg nr. 23 worden nieuwe grachten gerealiseerd. De werken omvatten ook de aanleg van een DWA-riolering voor afvalwater op openbaar domein ter hoogte van het zuidelijk deel van voetweg nr. 23 en in een tuinzone over negen percelen. De werfzone had initieel een oppervlakte van 1.275 m<sup>2</sup>, maar na een herziening van de plannen blijkt het om slechts 425 m<sup>2</sup> te gaan. In deze tuinzone werden de landschappelijke boringen uitgevoerd.

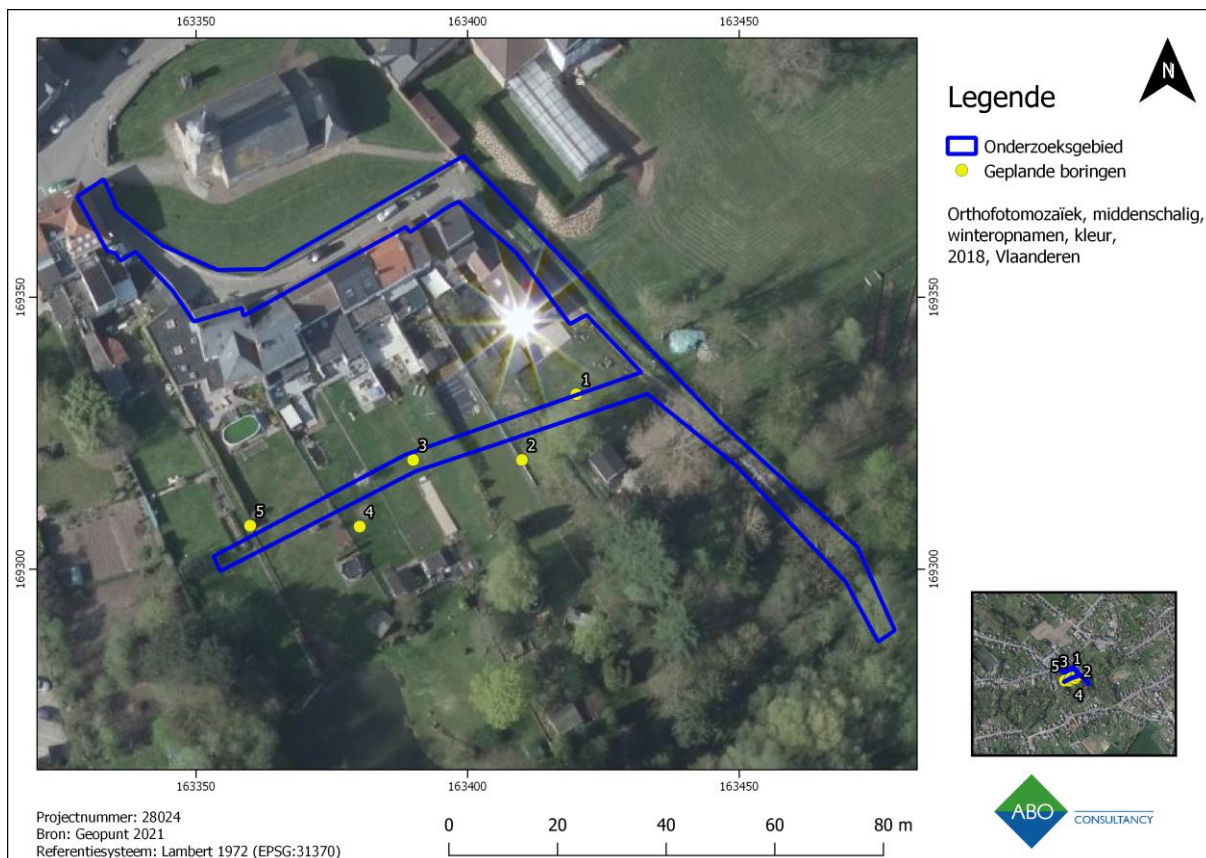
Figuur 4: Overzichtplan met de geplande boringen conform het PVM (geel). (Bron: ABO nv 2021).

Onderstaande boringen werden uitgezet in functie van de toen nog veel grotere werfzone.

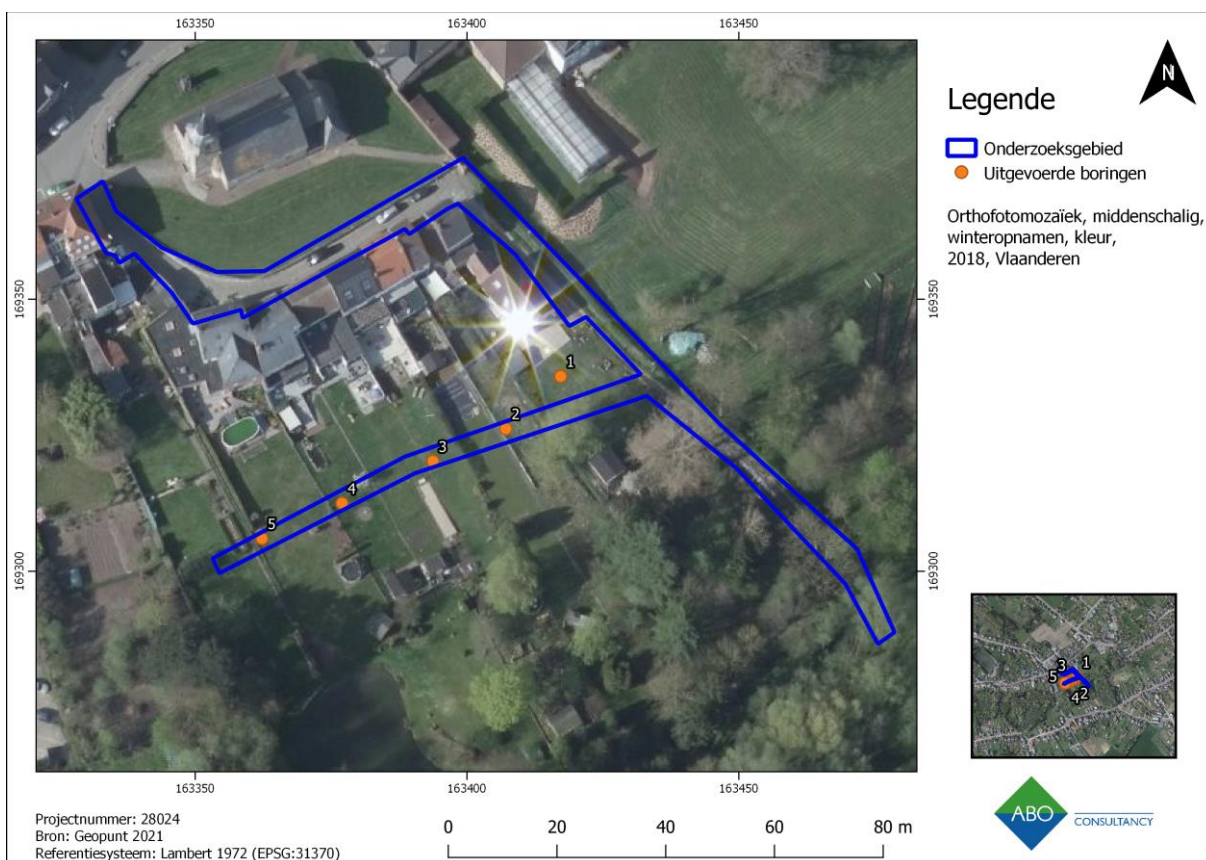
Figuur 5: Overzichtplan met de uitgevoerde boringen (oranje). (Bron: ABO nv 2021).

Het booronderzoek werd uitgevoerd op woensdag 10 maart 2021. De boorlocaties werden echter zo veel mogelijk aangepast om binnen de nieuwe contour van de werfzone (425 m<sup>2</sup>) te liggen. Boring 1 situeert zich een beetje buiten de contour, omdat hier reeds regenwaterputten aanwezig waren.

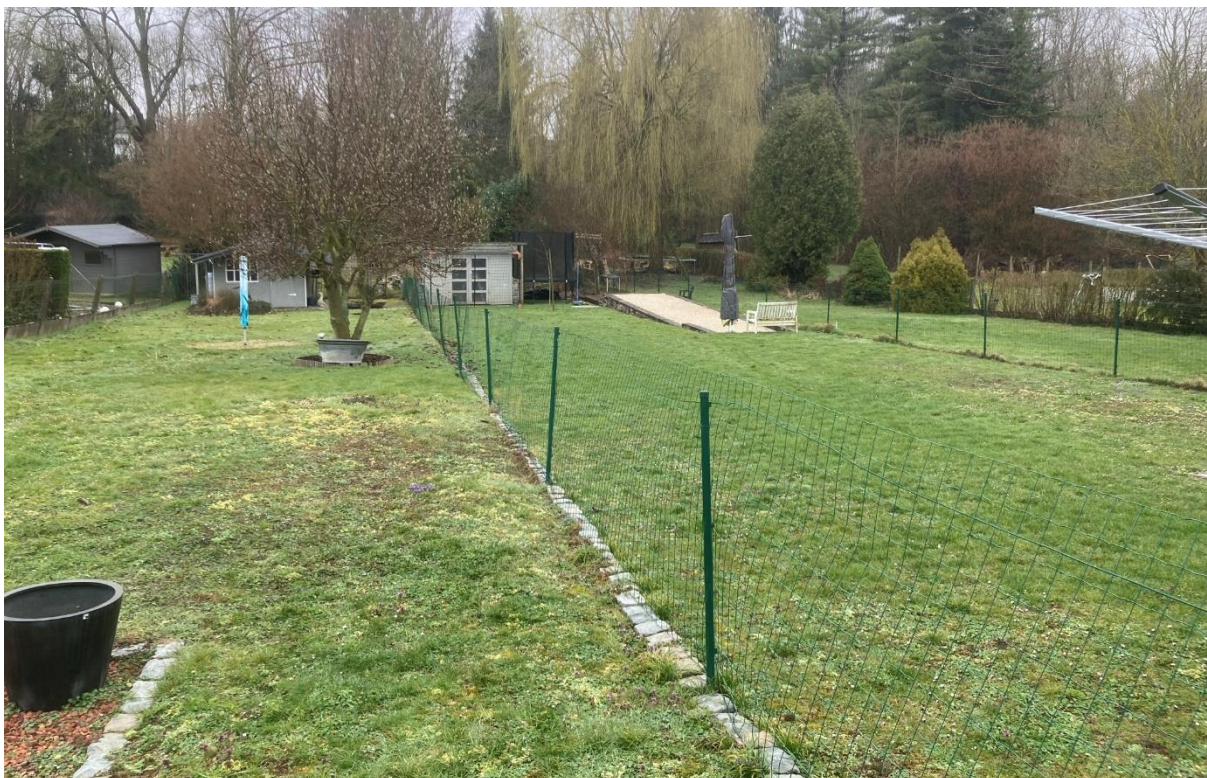
Figuur 6: Zicht op het zuiden, de smalle werfzone loopt van links naar rechts. (Bron: ABO nv 2021).

Het onderzoeksgebied is gelegen aan het Dorpsplein 9-25 te Vossem, Tervuren. De boringen vinden allemaal plaats in de achtertuinen van de woningen. Hier worden de noodzakelijke riolering en de bijhorende tijdelijke werkzone gerealiseerd. De tuinen zijn allemaal bedekt met grasland en dus onverhard. Tussen elke tuin was een omheining aanwezig. Volgens de buurtbewoners werden de percelen vroeger voornamelijk gebruikt als moestuintjes.

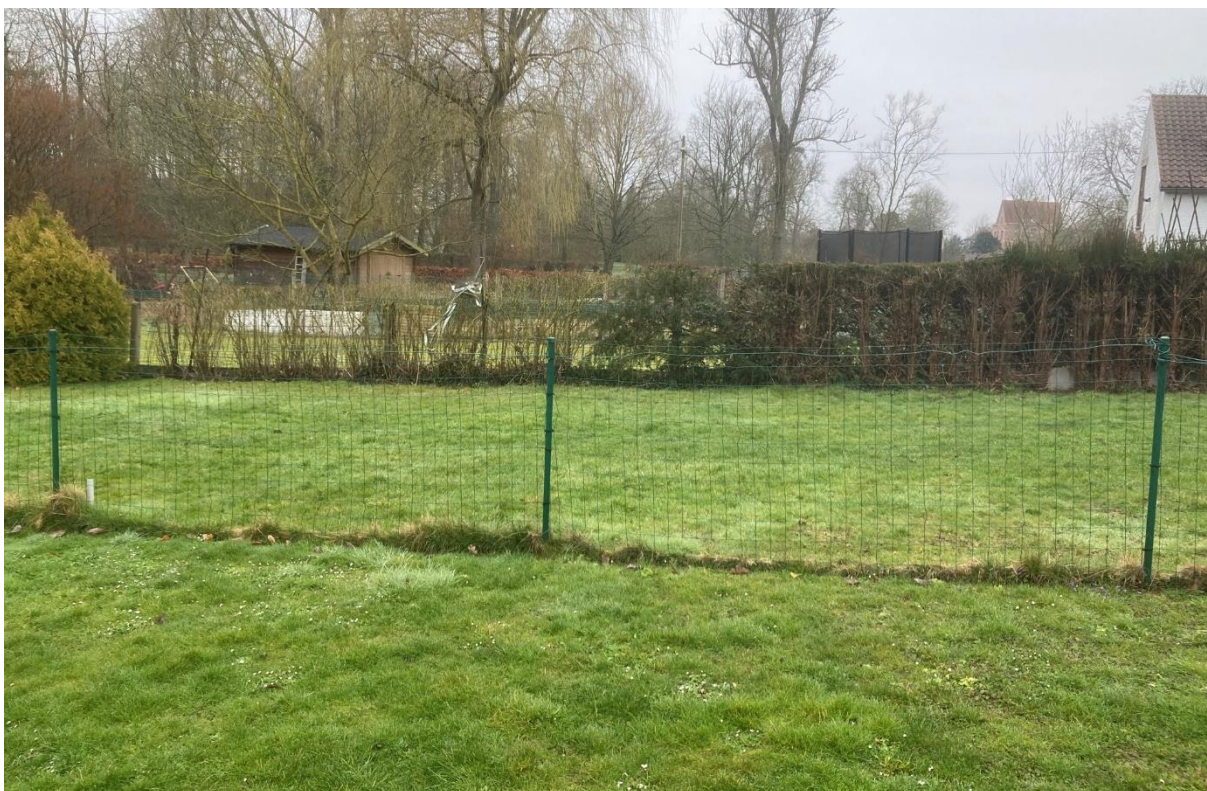
Figuur 7: Zicht op het westen, de smalle werfzone loopt rechtdoor. (Bron: ABO nv 2021).

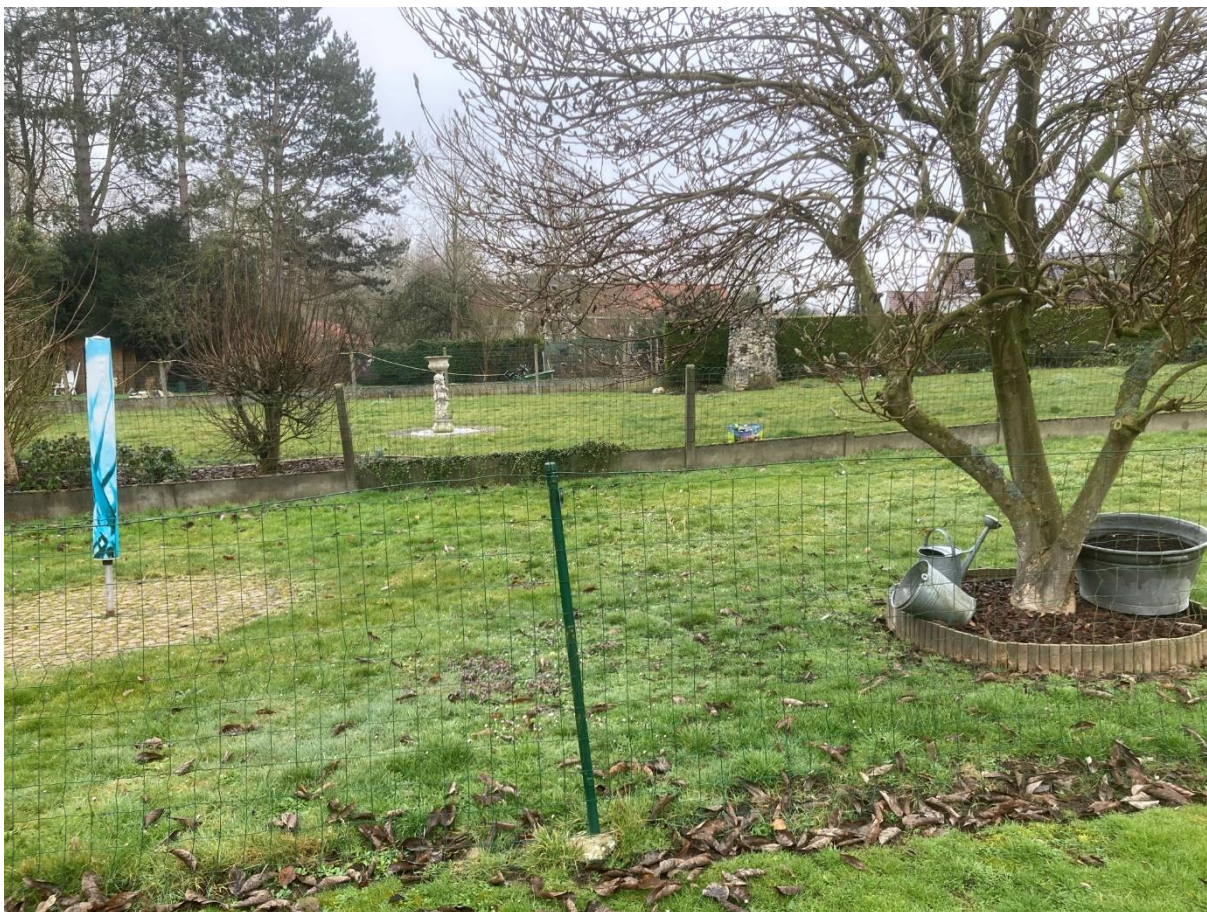
Figuur 8: Zicht op het westen, de smalle werfzone loopt rechtdoor. (Bron: ABO nv 2021).

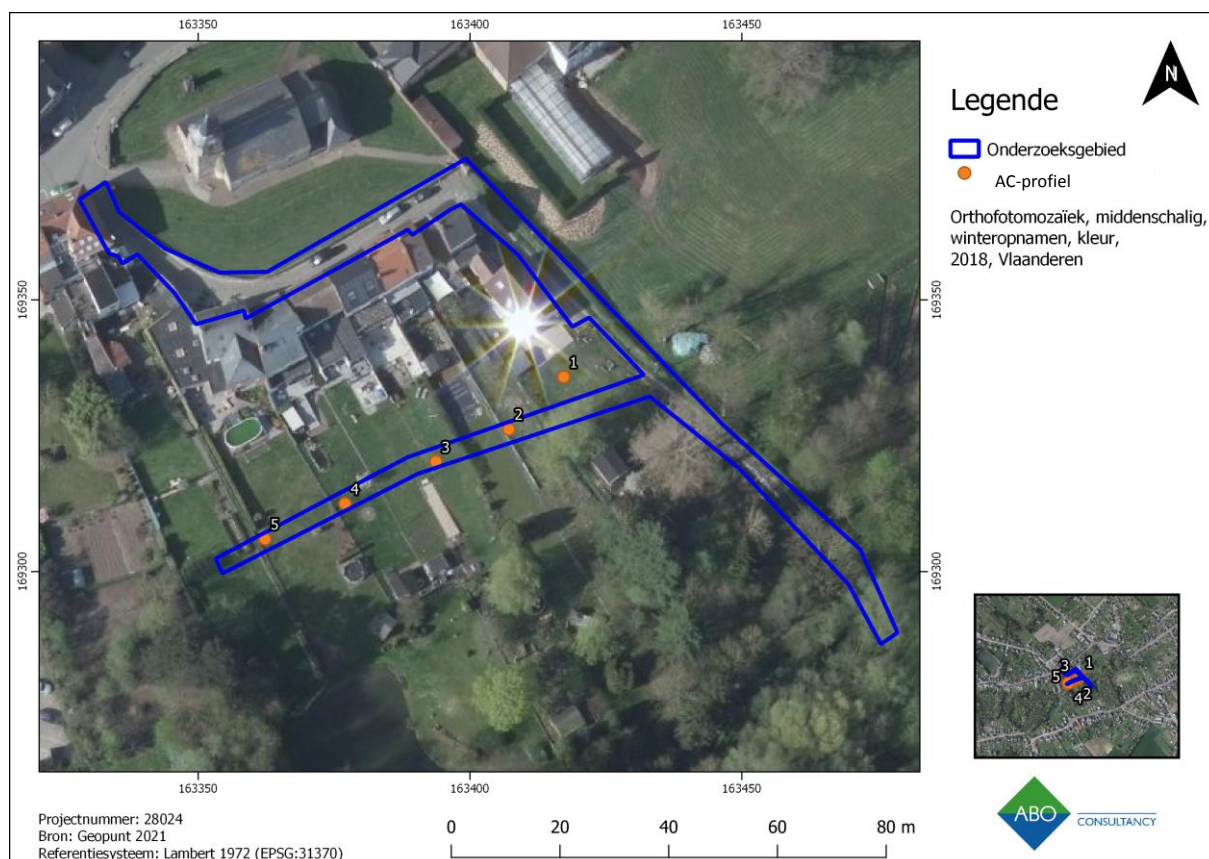
**Figuur g: Resultaten van het uitgevoerde booronderzoek. (Bron: ABO nv 2021).**

Bij alle vijf de boringen werd een gelijkaardige bodemopbouw aangetroffen, namelijk een AC-profiel. De lemige A1-horizont bestond uit een bouwvoor met daar onder een verstoorde A2-horizont. De lemige C-horizont volgde op een diepte tussen 0,40 m-Mv en 0,55 m-Mv.

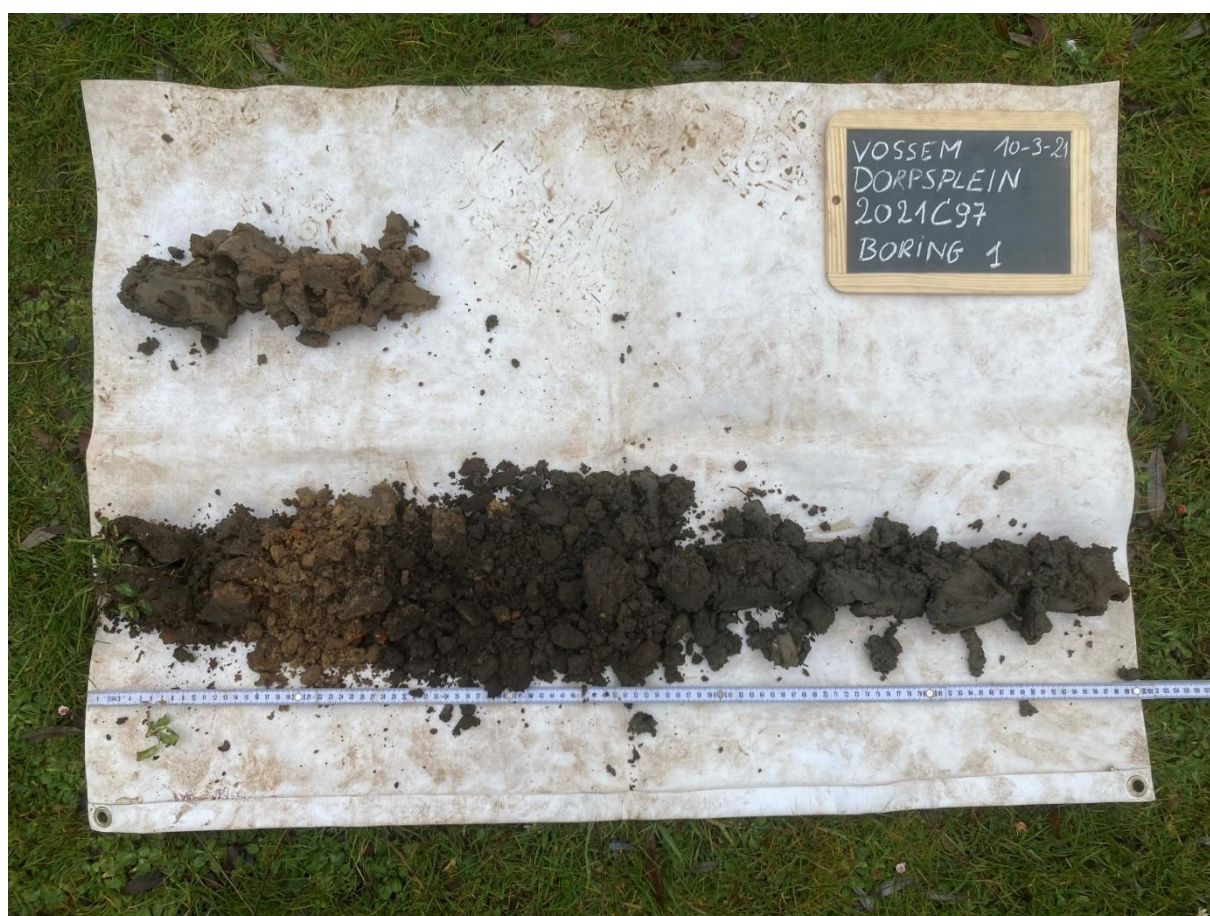
## Boring: Boring 01

Bij boring 1 werden er drie verschillende A-horizonten onderscheiden. Onder de donker bruingrijze bouwvoor (A1) kwam er een lemige neutraal bruingrijze verstoorde laag voor met baksteenspikkels tot een diepte van 0,28 m-Mv (A2). Ook de donkerbruine A3-horizont, tussen 0,28 m-Mv en 0,55 m-Mv, bevatte gelijkaardige baksteenspikkels. De C-horizont was lemig en vochtig en varieerde van neutraal bruingrijs tot beigebruin.

Figuur 10: Boorprofiel en foto van boring 1. (Bron: ABO nv 2021).

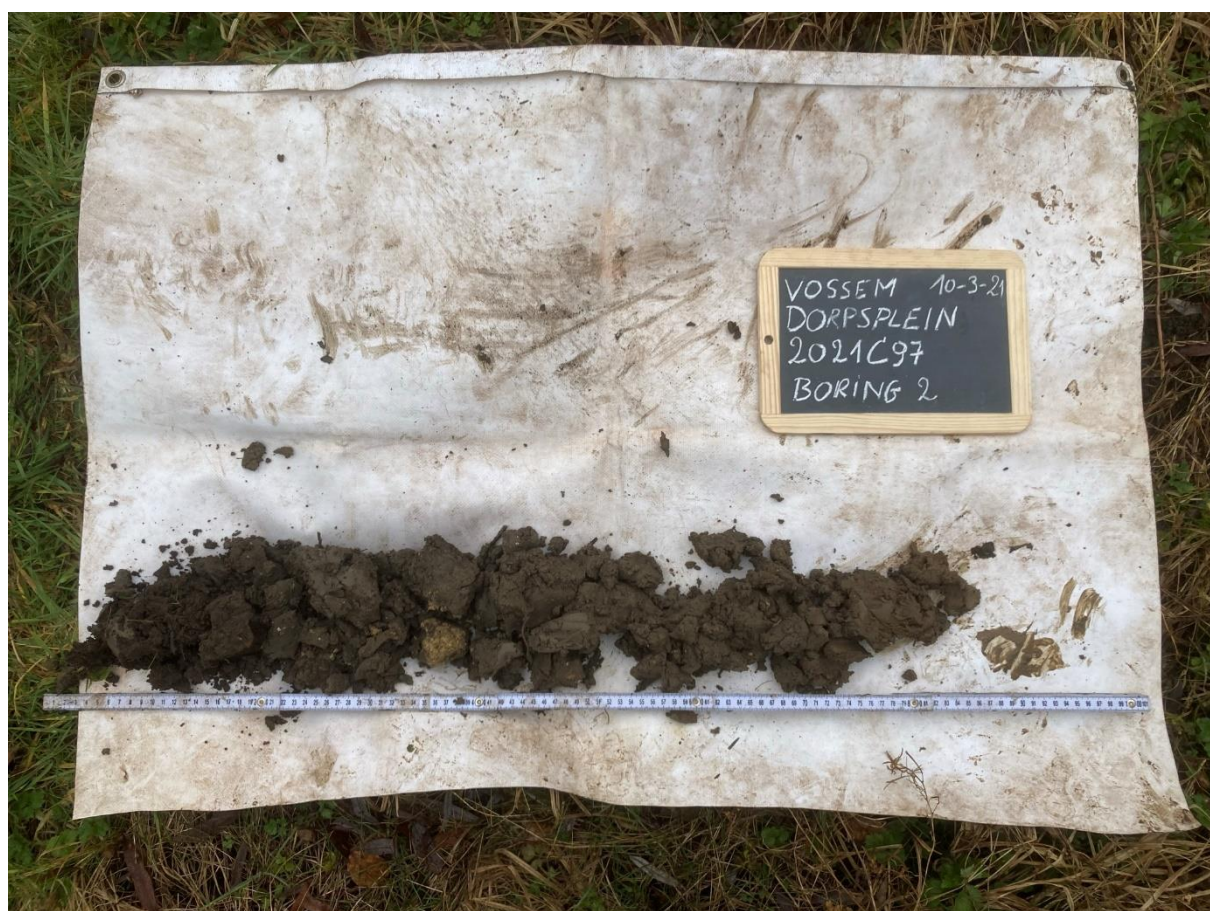
## Boring: Boring 02

Boring 2, 3 en 4 waren zeer gelijkend. De donker grijsbruine bouwvoor (A1) reikte hier tot een diepte van ca. 0,25 m-Mv, waarna een tweede laag volgde met baksteenspikkels tot 0,40 m-Mv (A2). Bij boring 4 reikte deze laag tot 0,50 m-Mv. De lemige C-horizont was licht beigebruin van kleur en lemig.

Figuur 11: Boorprofiel en foto van boring 2. (Bron: ABO nv 2021).

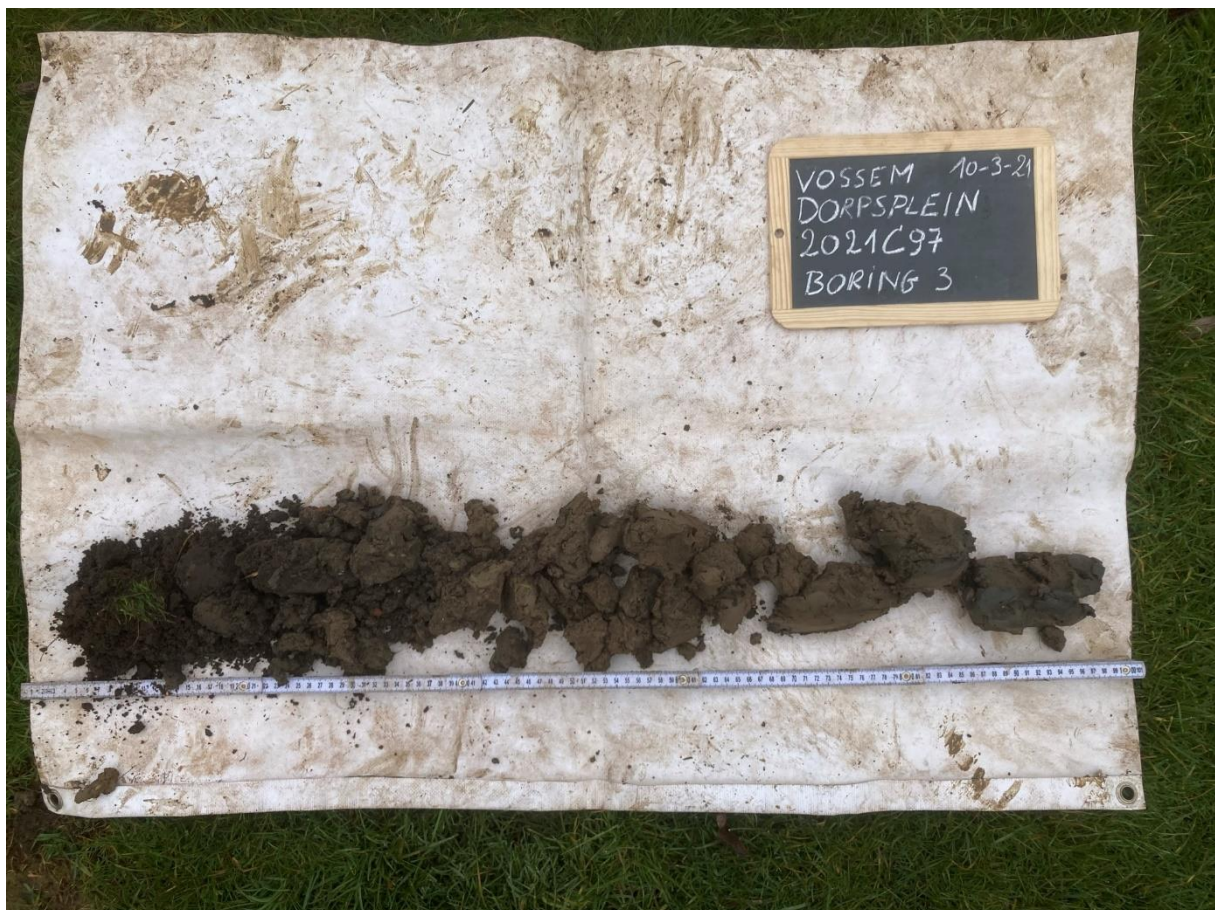
## Boring: Boring 03

Figuur 12: Boorprofiel en foto van boring 3. (Bron: ABO nv 2021).

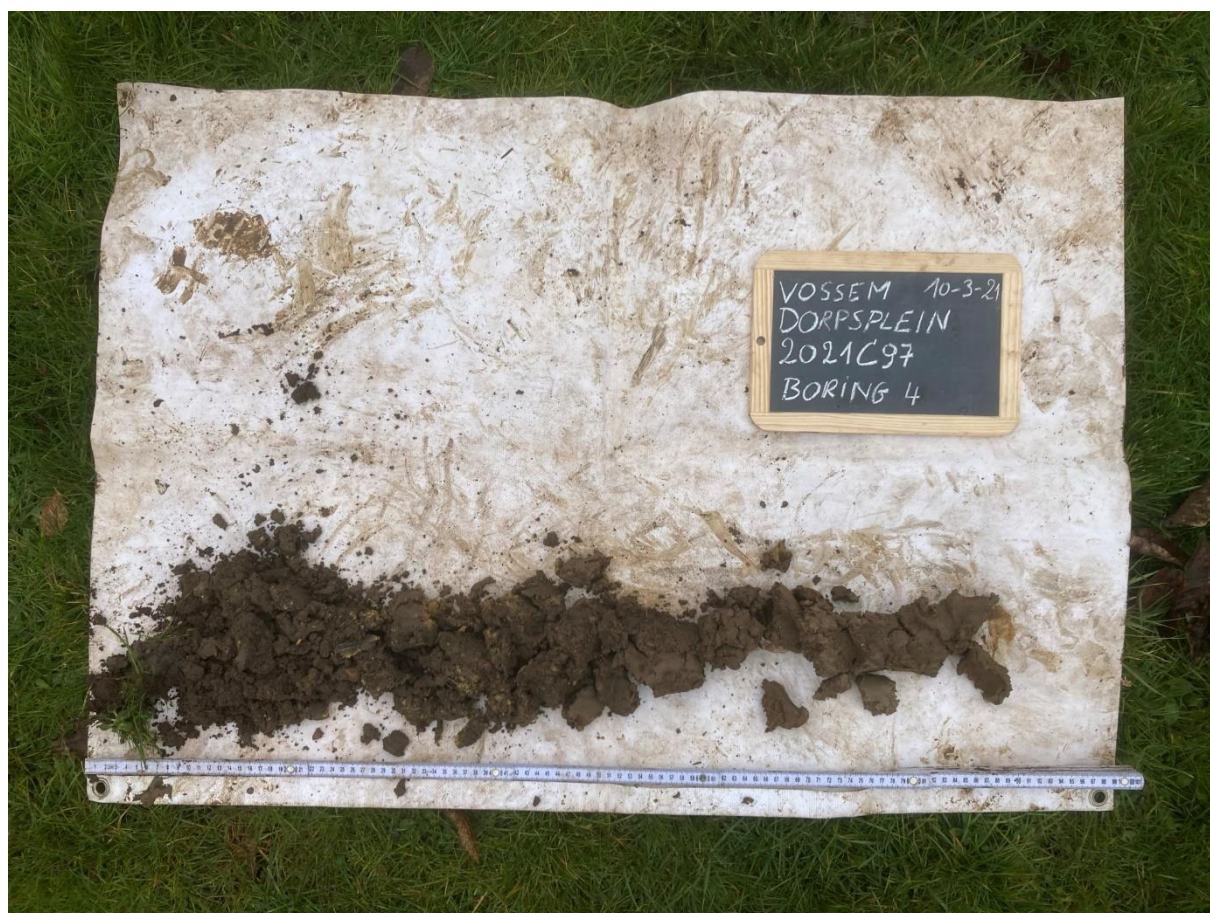
## Boring: Boring 04

Figuur 13: Boorprofiel en foto van boring 4. (Bron: ABO nv 2021).

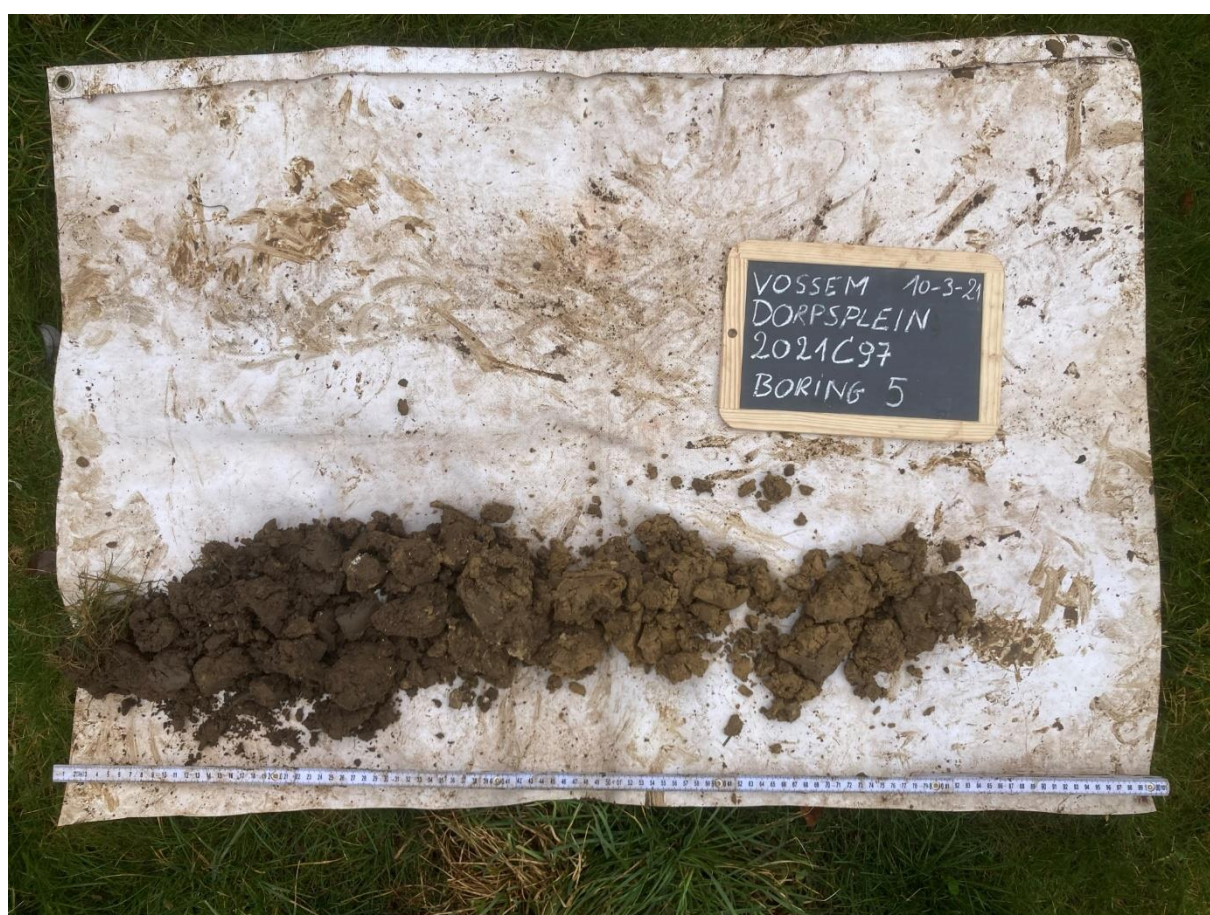
## Boring: Boring 05

Bij boring 5 was er ook een bouwvoor aanwezig tot 0,28 m-Mv (A1), waarna een verstoorde laag volgde tot 0,42 m-Mv (A2). Hier bleek de C-horizont meer bruinbeige van kleur te zijn.

Figuur 14: Boorprofiel en foto van boring 5. (Bron: ABO nv 2021).

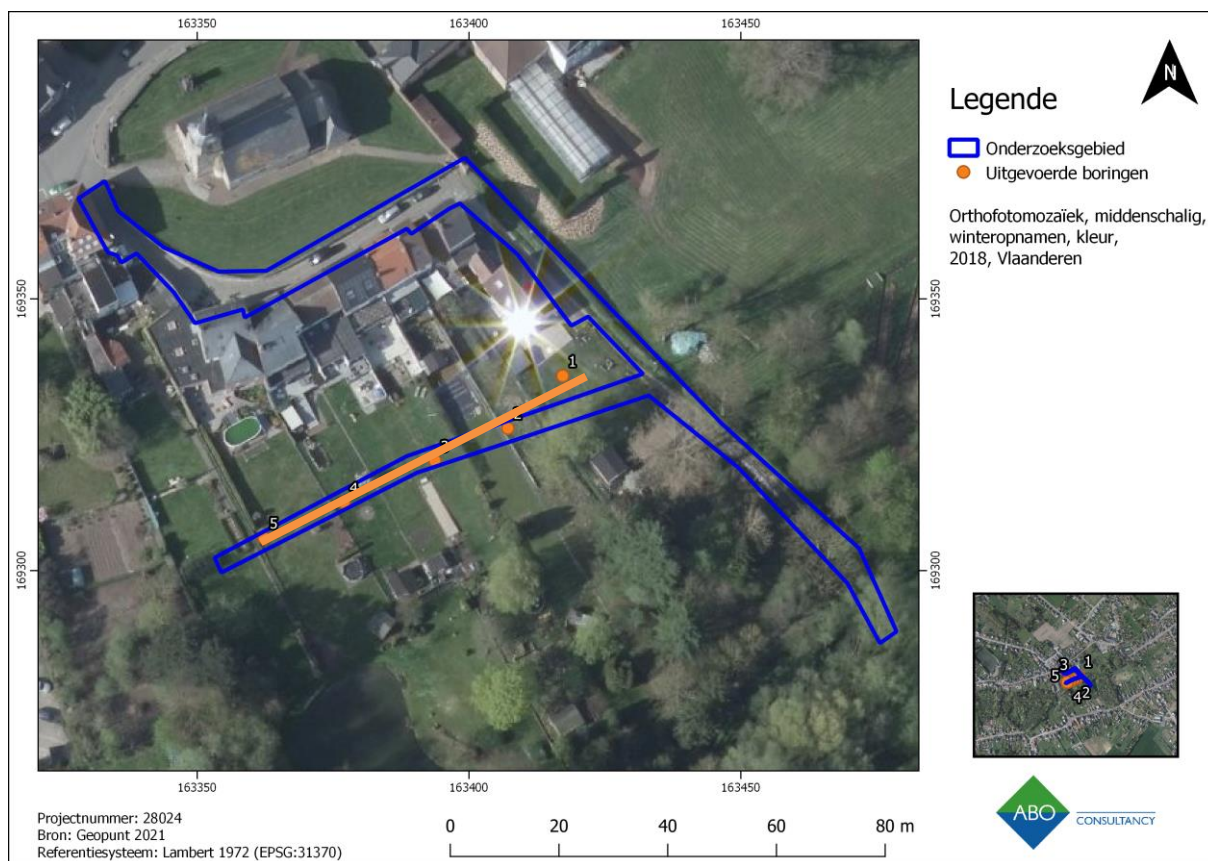
**Figuur 15: Locatie van de besproken transecten. (Bron: ABO nv 2021).**

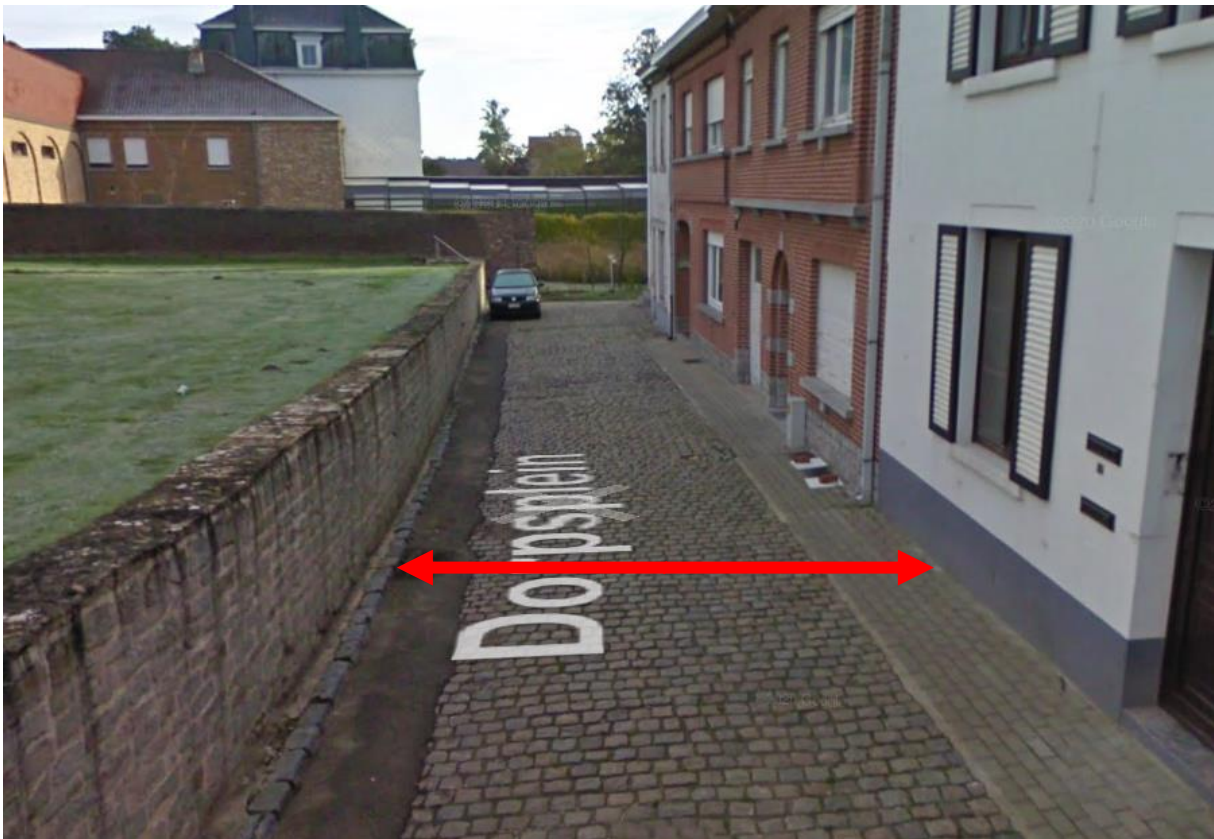
Figuur 19: Beeld van de te onderzoeken zone ter hoogte van het Dorpsplein met links de muur en rechts de gevels van de woningen. (Bron: Google Maps 2021).

Archeologisch onderzoek in deze smalle zone van 4,50 meter is maatschappelijk onwenselijk. Niet alleen zouden enkele huizen tijdens de duur van het onderzoek zonder gas of elektriciteit komen te vallen, maar wordt ook de volledige breedte van de straat ontoegankelijk door de proefputten. Er is dan geen doorkomst mogelijk voor de vele fietsers en voetgangers die er elke dag passeren, alsook geen plaats om te parkeren voor de buurtbewoners. Tenslotte is het onmogelijk voor hulpdiensten om het Dorpsplein te betreden tijdens het archeologisch onderzoek.
