Ruben Willaert  
restauratie & archeologie  
decoratie

## Oude Brusselse Weg 23 (Melle, Oost-Vlaanderen)

Projectcode: 2021D129  
April 2021

DEEL 1: RESULTATEN VAN HET VOORONDERZOEK MET  
INGREEP IN DE BODEM

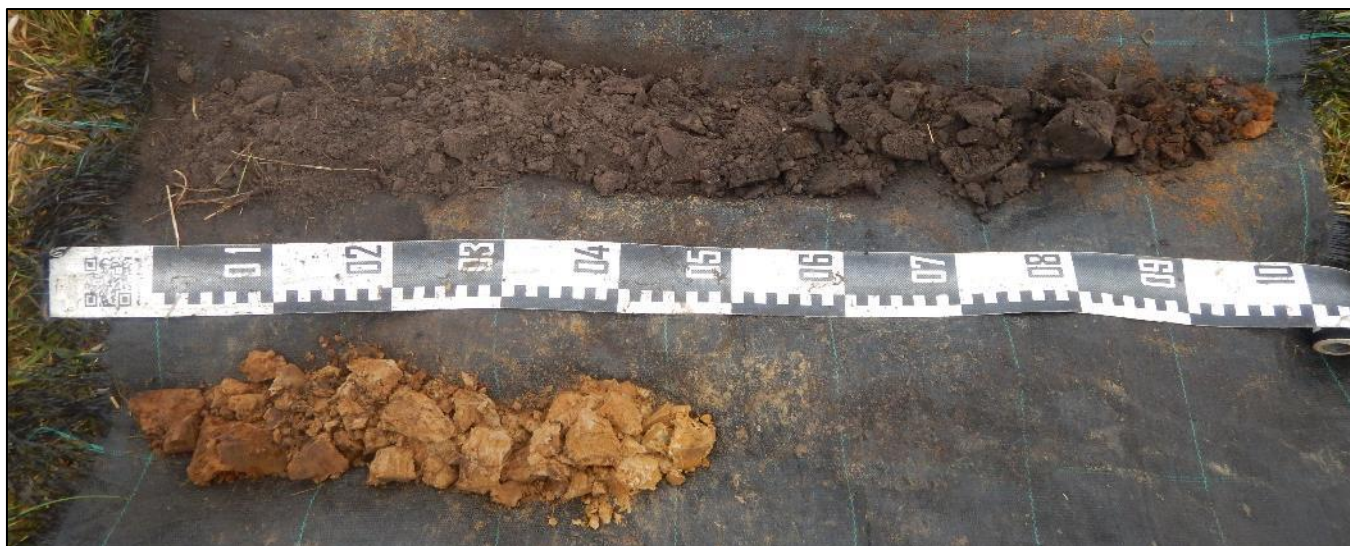
Figuur 17: Foto boorstaat BP3 (bron: rapport LBO 2018I291).

Ter hoogte van de boringen 3 en 5 werd in de top van de moederbodem een aanrijking met ijzer waargenomen. Bij boring 3 is deze ca. 15cm dik (van 95 tot 110cm -mv), bij boring 5 slechts ca. 10cm (van 80 tot 90cm -mv). Deze kan als een Bs horizont (i.e. een horizont die aangerijkt is met sesquioxiden) benoemd worden. Doch, gezien er algemeen gesproken kan worden van een ijzerrijke, zandige bodem t.h.v. het projectgebied, moet er rekening mee gehouden worden dat het om een relatief recente inspoeling van ijzer kan gaan. Het gebrek aan concreties of een echte ijzerkorst lijkt eveneens in deze richting te wijzen.

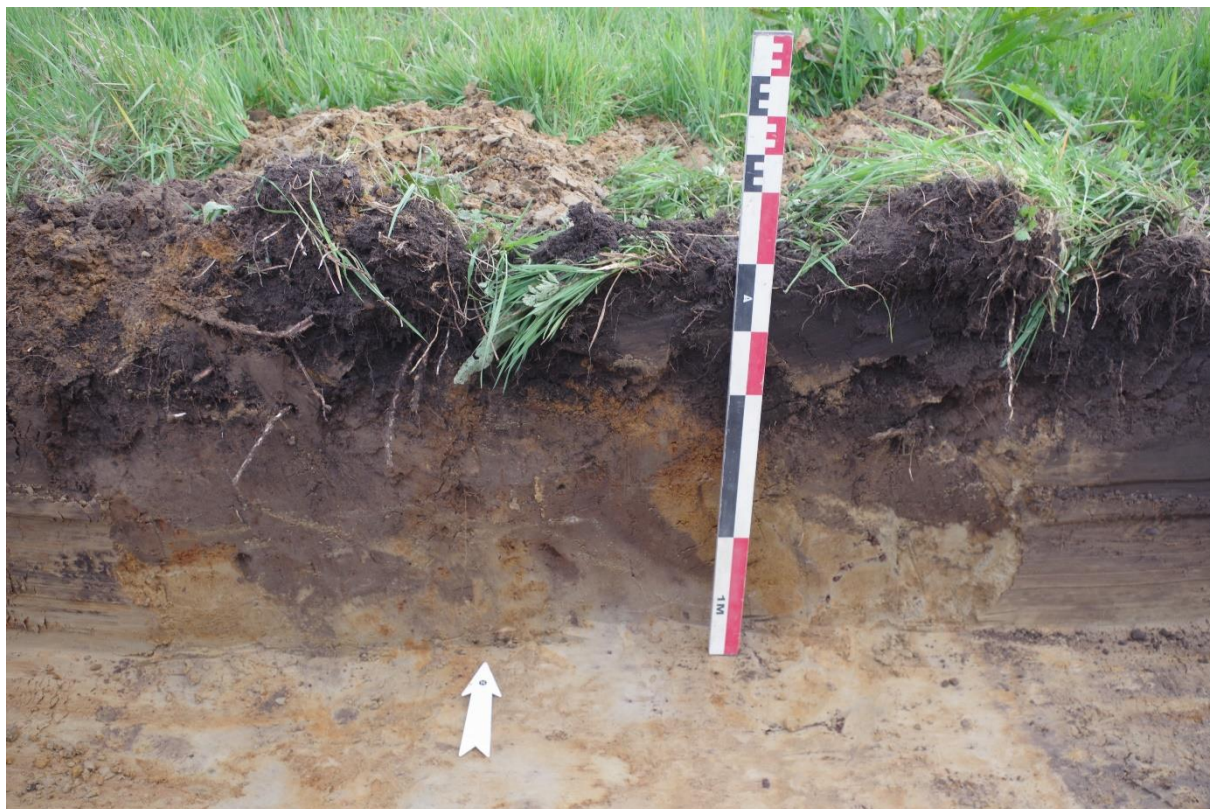
**Figuur 34 Profiel 1**

Profiel 1 bevond zich ongeveer midden in de eerste sleuf, aan de noordelijke zijde van de sleuf. Het profiel was ca. 70cm diep en bestond uit drie lagen. Het bovenste pakket was een bruine laag van ongeveer 30cm dik en kan als een A1-horizont geïdentificeerd worden, bestaande uit humeus zand. De tweede laag, met een dikte variërend tussen 20 en 40cm, was een grijsbruine, humeus zandige laag. Deze kan geïdentificeerd worden als A2-horizont, waarbij het gaat om een bewerkingslaag. De derde laag varieerde in dikte tussen enkele centimeters en ca. 40cm. Het ging hierbij om de moederbodem, bestaand uit beige zand.

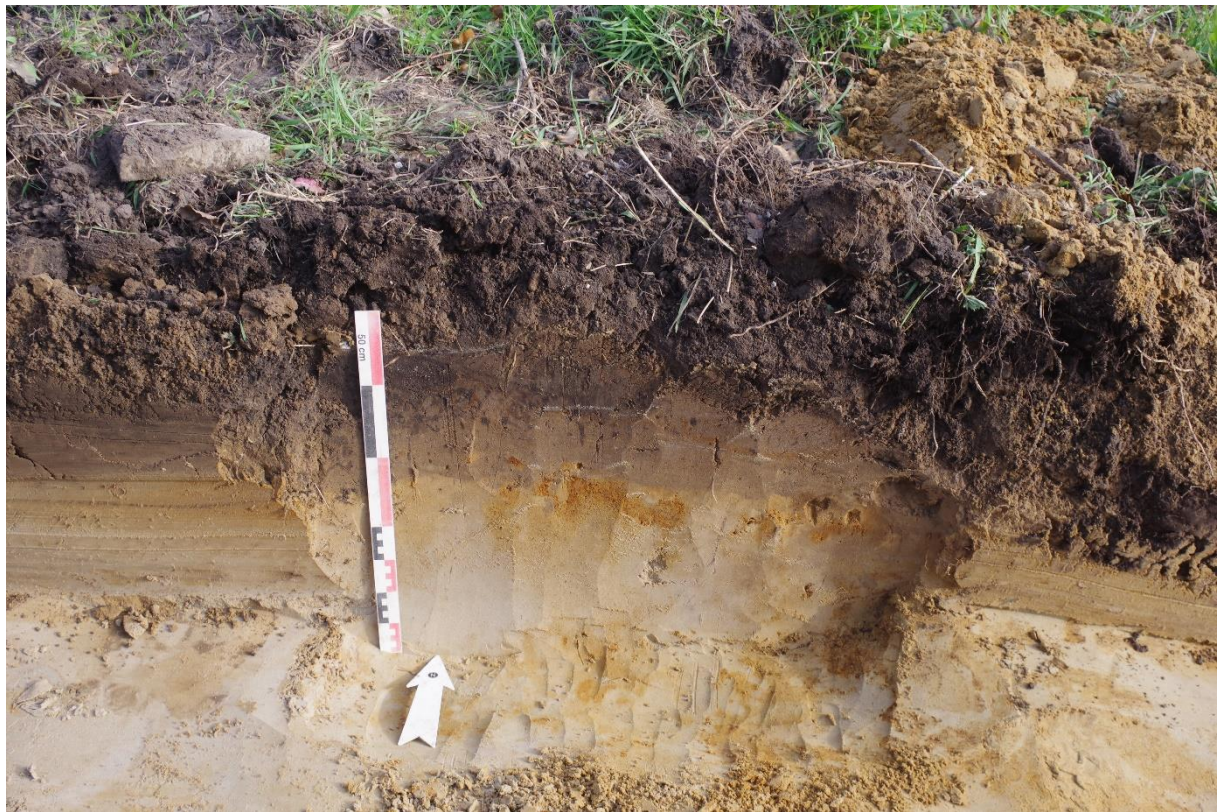
**Figuur 36 Profiel 2**

Profiel 2 bevond zich in het noordwesten van proefsleuf 2, aan de noordelijke zijde. Het profiel werd aangelegd tot een diepte van ca. 60 cm. De opbouw van het profiel is sterk gelijkaardig aan profiel 1 en bestond eveneens uit drie lagen. De eerste laag, met een dikte van 20-30cm, bestond uit bruin humeus zand en kan als A1-horizont omschreven worden. De tweede laag, met een dikte van 10-20cm, bestond uit bruingrijs humeus zand en kan geïdentificeerd worden als A2-horizont. De derde laag was de moederbodem, met een dikte van ca. 20cm en bestaand uit beige zand.

**Figuur 37 Gedigitaliseerde tekening profiel 2**

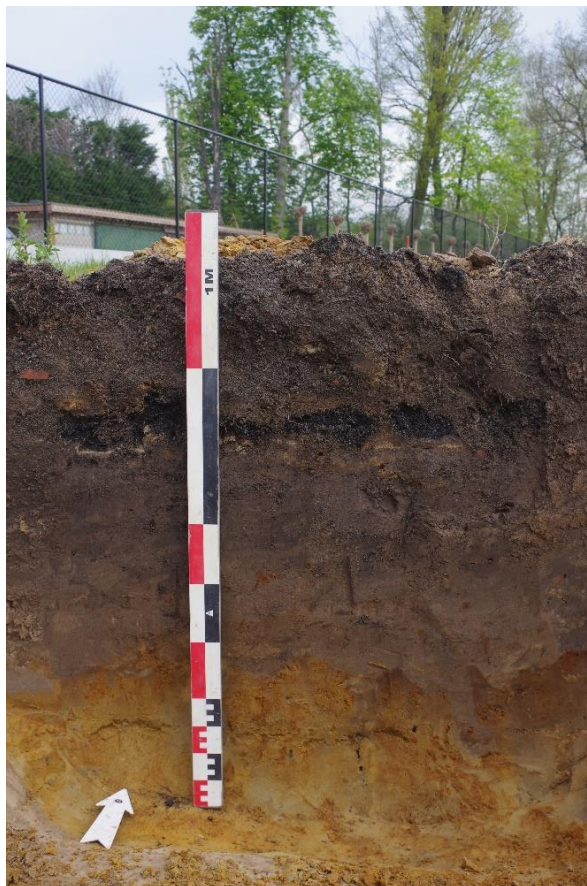
**Figuur 38 Profiel 3 (links)**

Profiel 3 werd aangelegd tot ca. 1m diep en bestond uit drie lagen. De eerste laag was ongeveer 30-40cm dik en bestond uit bruin, humeus zand, een A1-horizont. De tweede laag was ongeveer 40-50cm dik en bestond uit bruingrijs, humeus zand, een A2-horizont. De derde laag bestond uit de moederbodem van beige zand en was ca. 20cm dik.

**Figuur 39 Gedigitaliseerde tekening profiel 3 (rechts)**

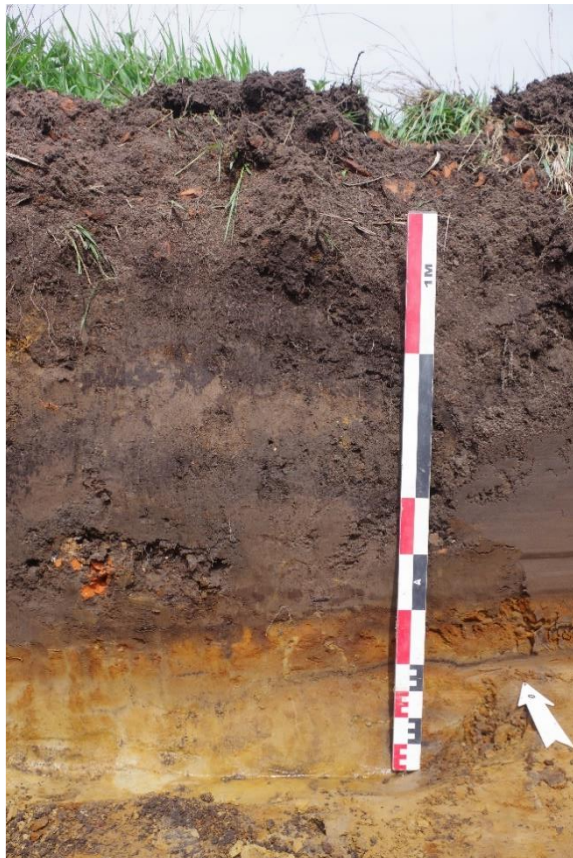
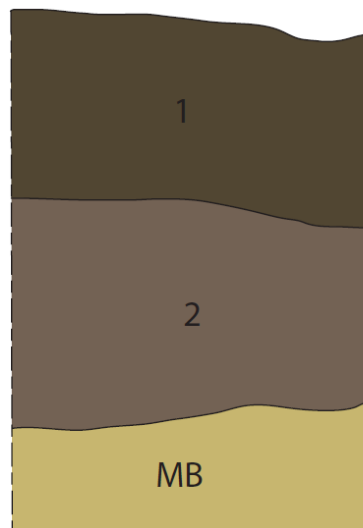
**Figuur 40 Profiel 4 (links)**

Profiel 4 werd aangelegd tot ca. 1.1m diep en bestond uit drie lagen. De eerste laag was ongeveer 40-50cm dik en bestond uit bruin, humeus zand, A1-horizont. De tweede laag was eveneens ongeveer 40-50cm dik en bestond uit bruingrijs, humeus zand, A2-horizont. De derde laag was de moederbodem, bestaande uit beige zand met een dikte van 20-30cm.

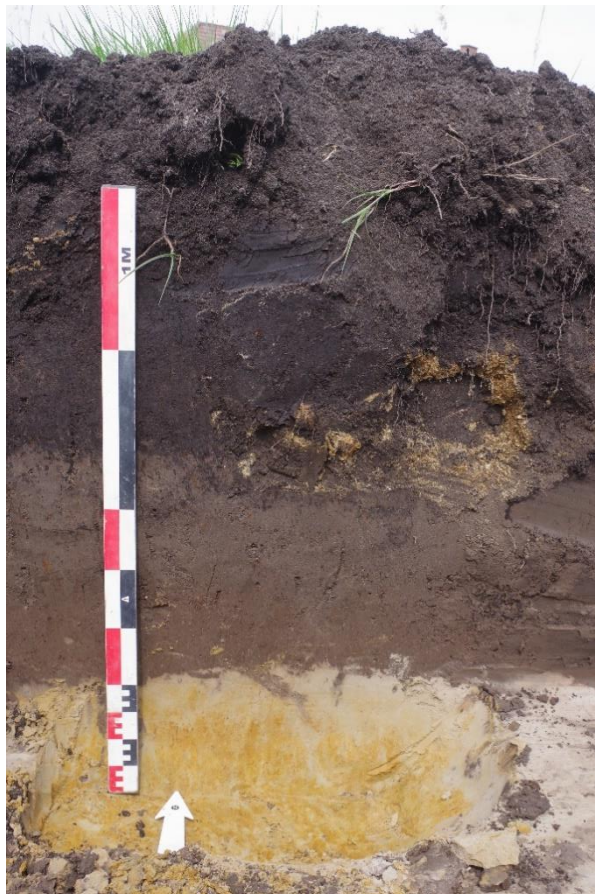
Figuur 42 Profiel 5 (links)

Profiel 5 werd aangelegd in het noordoosten van proefsleuf 5, tot op een diepte van ca. 1.2m. Het profiel bestond uit 3 lagen, opnieuw een sterk gelijkaardige opbouw zoals de vorige profielen. De bovenste laag was ongeveer 70-80cm dik en bestond uit bruin humeus zand, A1-horizont. De tweede laag was ongeveer 30-40 cm dik en bestond uit bruingrijs humeus zand, A2-horizont. De derde laag was de moederbodem van beige zand, ongeveer 10-20cm dik.

Figuur 43 Gedigitaliseerde tekening profiel 5 (rechts)

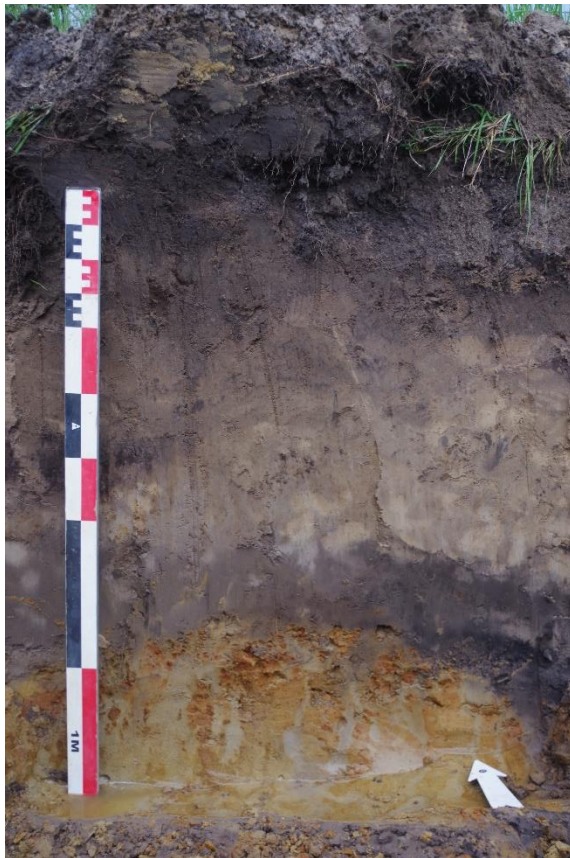
Profiel 6 bevond zich in het westen van proefsleuf 6, aan de noordelijke zijde. Het profiel werd aangelegd tot een diepte van ca. 1.2m. Dit profiel was enigszins afwijkend van de voorgaande. Het profiel bestond uit 4 lagen. De eerste laag was ongeveer 40-50cm dik en bestond uit bruin humeus zand. Deze laag kan als A-horizont geïdentificeerd worden. De tweede laag was ongeveer 40cm dik en bestond uit een bruingrijs ophogingspakket. De derde laag was een donkerbruine laag met een dikte van ongeveer 10cm. Deze laag kan als Ap(b)-horizont geïdentificeerd worden. De onderste laag was de moederbodem van beige zand en varieerde in dikte tussen 10 en 40cm.

- 1. A-horizont
- 2. Ophogingspakket
- 3. Ap(b)-horizont
- MB. Moederbodem, zand

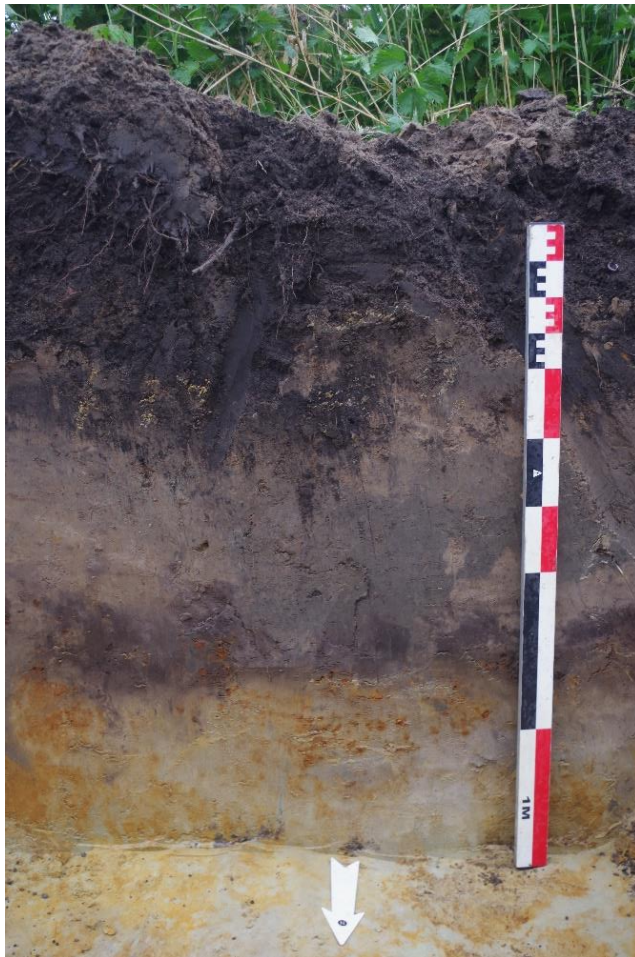
Profiel 7 bevond zich ongeveer in het midden van proefsleuf 7, aan de zuidelijke zijde van de sleuf, tot een diepte van ca. 1.1m. De opbouw van dit profiel is sterk gelijkaardig aan profiel 6. Het profiel bestond uit 4 lagen. De eerste laag was ongeveer 50cm dik en bestond uit bruin, humeus zand, de A-horizont. De tweede laag was ongeveer 30cm dik en bestond uit bruingrijs zand. Deze laag kan als ophogingspakket geïdentificeerd worden. De derde laag was ca. 10cm dik en bestond uit donkerbruin zand. Ook hier kan deze laag als Ap(b)-horizont bestempeld worden. De vierde laag was de moederbodem van beige zand, met een dikte van ca. 20-30cm.

- 1. A-horizont
- 2. Ophogingspakket
- 3. Ap(b)-horizont
- MB. Moederbodem, zand

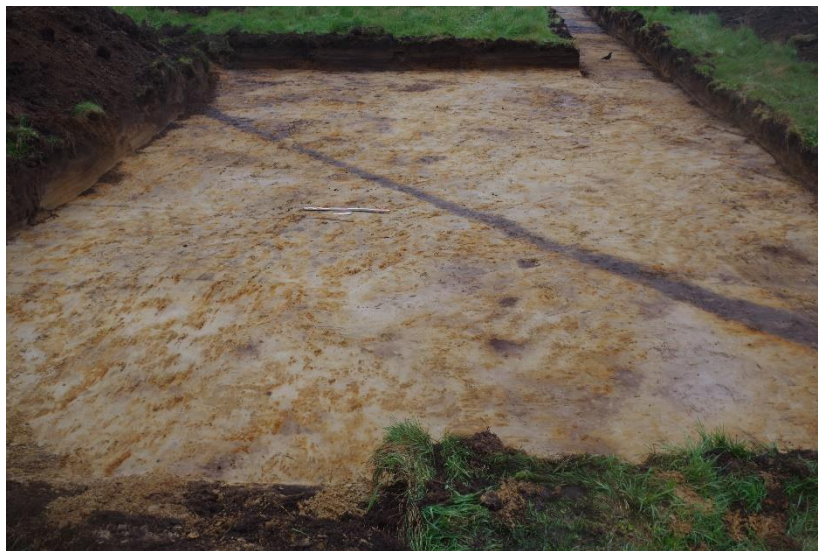
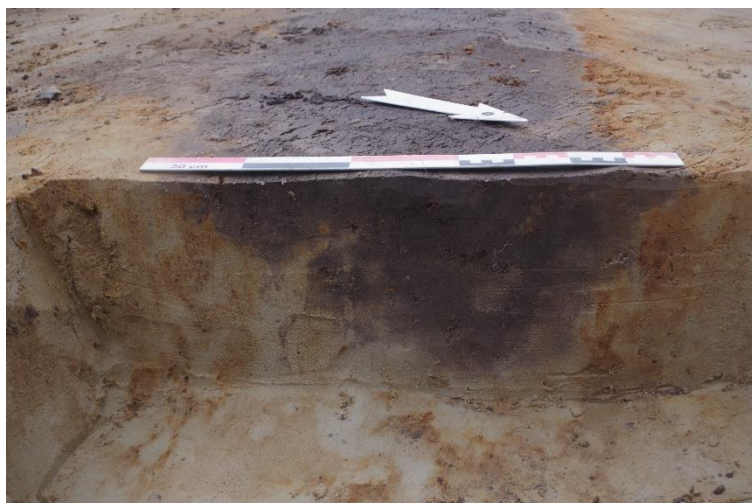
**Figuur 49 Detailplan spoor 1**

Het enige archeologische spoor dat bij het vooronderzoek naar voor kwam, bevond zich in proefsleuf 2 (en kijkvenster 1). Het gaat om een greppel S1. Het spoor werd gecoupeerd en uitgegraven, maar hierbij kwam helaas geen materiaal naar boven, waardoor er geen datering aan de greppel kan gekoppeld worden.

**Figuur 50** Overzicht kijkvenster 1, met centraal spoor 1

**Figuur 51 Coupe op spoor 1**

Bij het proefsleuvenonderzoek werd slechts één archeologisch spoor aangetroffen, zijnde een greppel, waarvan de datering door gebrek aan dateerbaar materiaal, niet vastgesteld kon worden. De overdadige aanwezigheid van recente verstoringen en de bodemopbouw, zoals aangetoond door de profielen, toont duidelijk dat het projectgebied in grote mate verstoord is. Het is onmogelijk te bepalen of er nooit archeologische sporen geweest zijn, of dat deze simpelweg vergraven zijn door het intensieve gebruik van het terrein. Wat echter wel duidelijk is, is dat er zich binnen het projectgebied geen archeologische entiteiten (zij het sporen of vondsten) bevinden die een kenniswinst zouden kunnen betekenen met betrekking tot het archeologisch patrimonium.

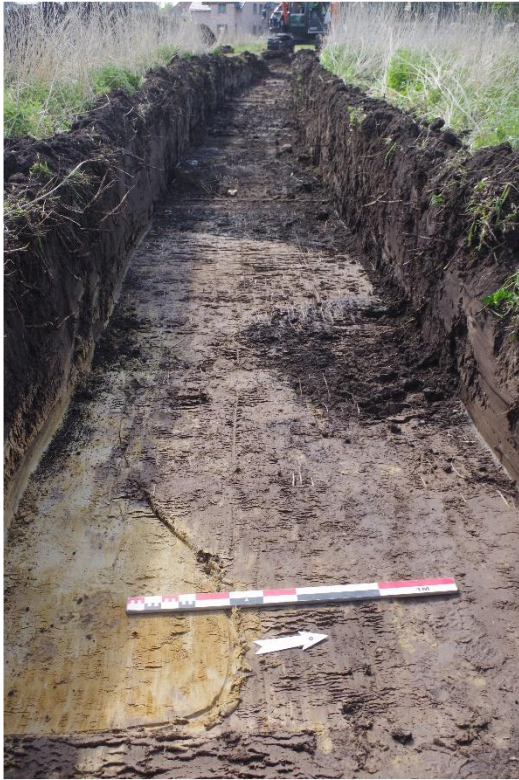
**Figuur 52** Verstoorde zone centraal in proefsleuf 6

Met uitzondering van spoor 1, bevonden zich in de verschillende proefsleuven uitsluitend recente verstoringen. Vele daarvan kunnen gekoppeld worden aan de aanwezigheid van een tuinbouwcentrum met serres binnen het projectgebied. Deze link werd bevestigd door de grote aanwezigheid van recente bloempotfragmenten in de sleuven. De aanwezigheid van plastic en meststof, bevestigde verder de recente aard van deze verstoringen.
