Verslag van resultaten Proefsleuvenonderzoek

POPERINGE EUROPALAAN (prov. West-Vlaanderen)

Projectcode: 2021B153

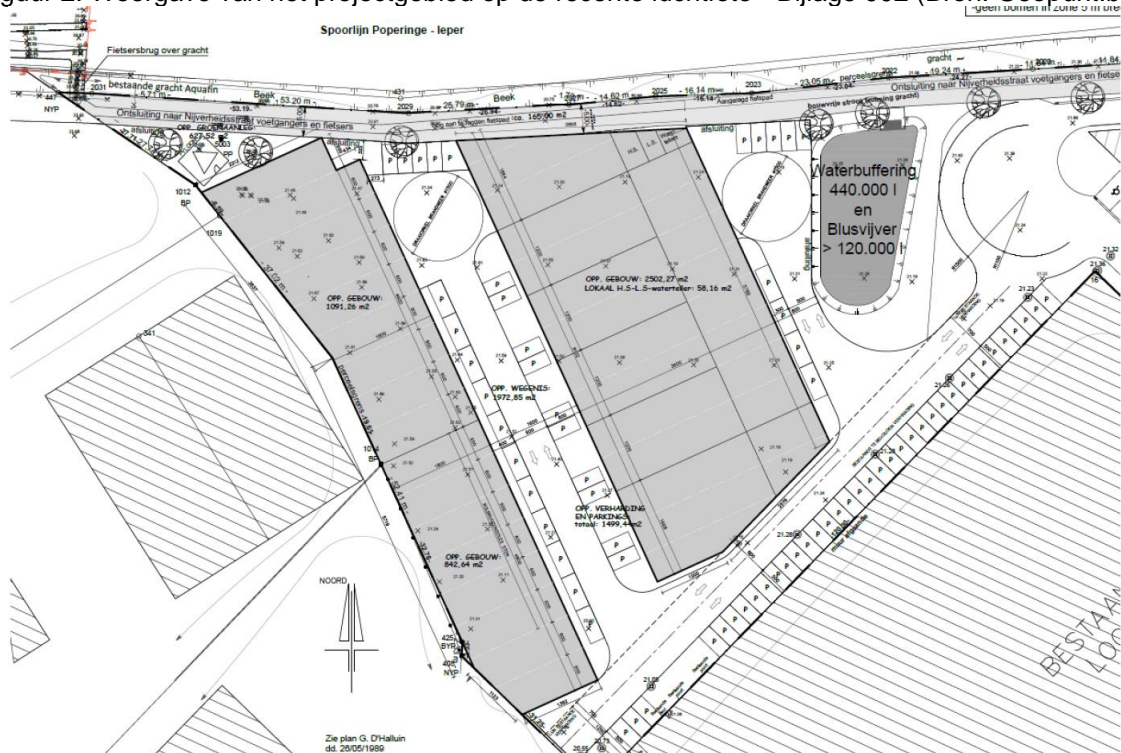
Figuur 3: Weergave geplande toestand. Zichtbaar zijn de 2 geplande gebouwen, en omliggende parking en wegenis. Het waterbekken en de verharding aan de oostzijde zijn al gerealiseerd en maken geen deel uit van de geplande werken - Bijlage 009 (Bron: initiatiefnemer).

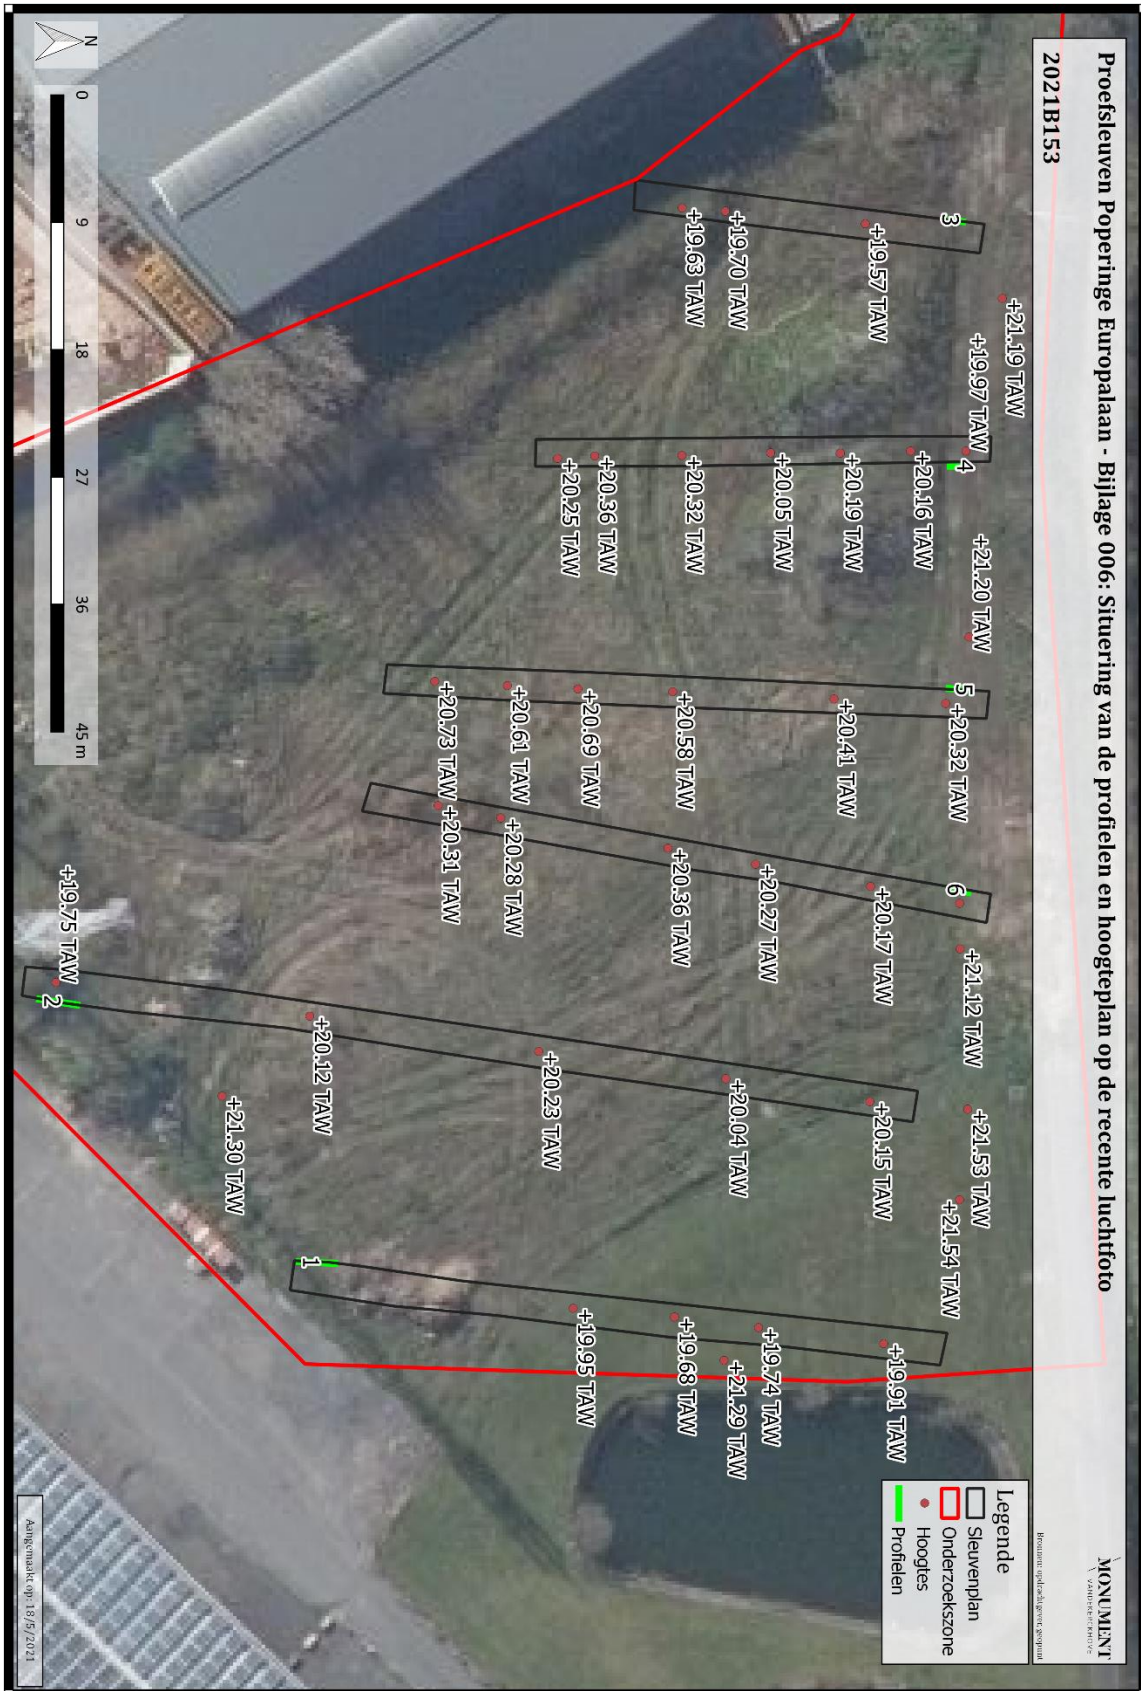
Figuur 15: Situering van de profielen en hoogteplan op de recente luchtfoto – Bijlage 006.
 (Bron: Geopunt.be)

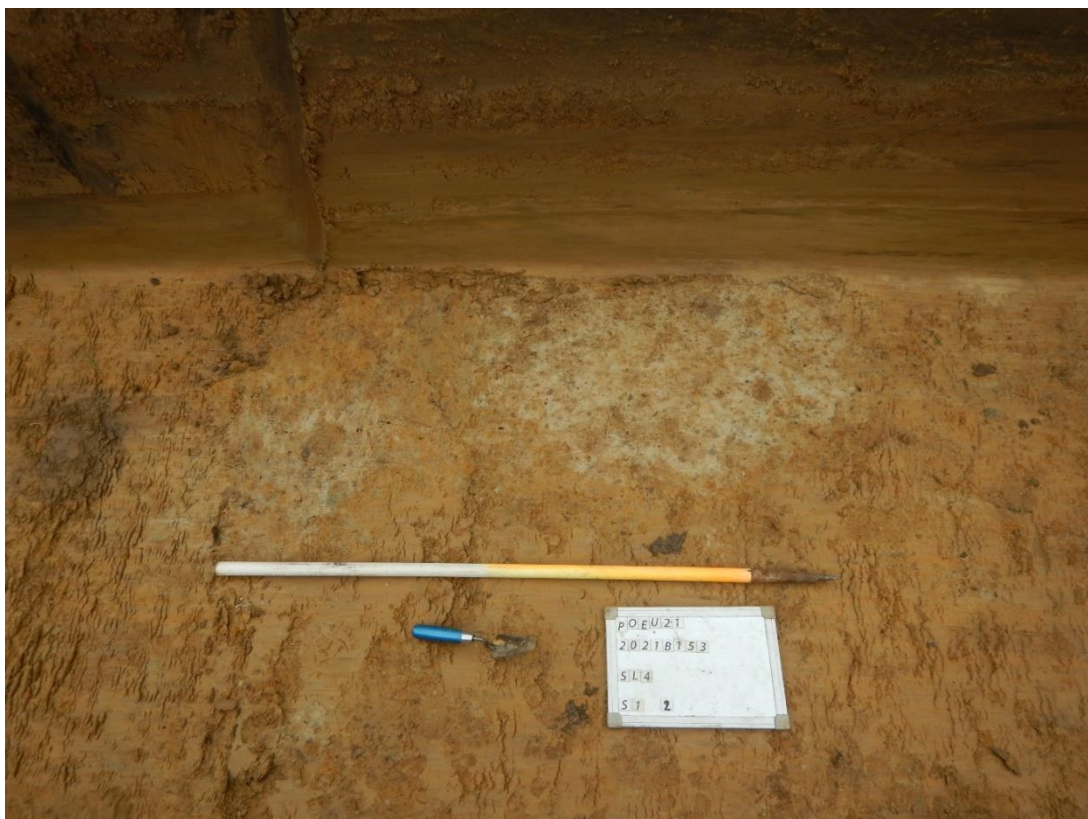
Spoor 1 en 2 werden geregistreerd aan de noordzijde van werkput 4 (zie Figuur 19). Beide sporen hadden een licht gleiige, beige zandleem vulling met oranje roestvlekken. Spoor 1 was rond van vorm, met een diameter van 30 cm. Spoor 2 was ovaal, ca. 80 cm op 60 cm. Spoor 1 werd eveneens gecoupeerd (zie Figuur 20). Het bleek echter te gaan om een natuurlijke bodemverkleuring.

Figuur 19: Weergave van spoor 1 en spoor 2, resp. links en rechts in beeld (©MVDK).

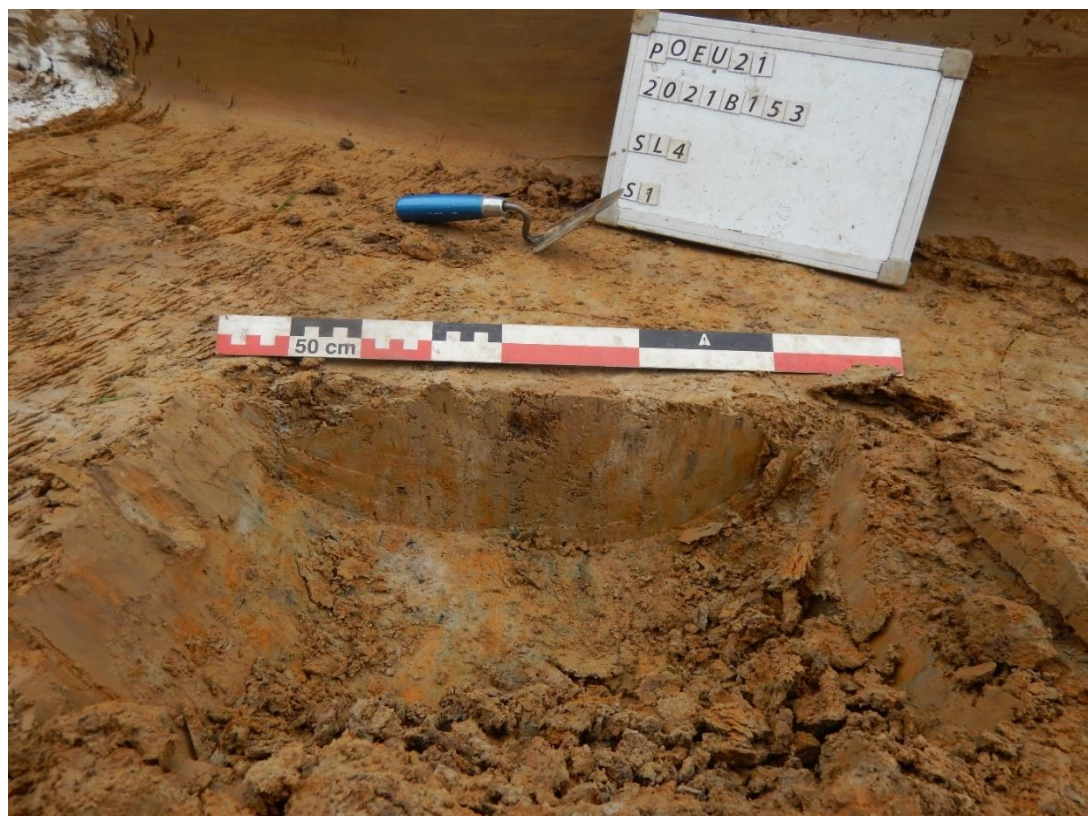
Figuur 20: Weergave van de coupe op spoor 1 (©MVDK).

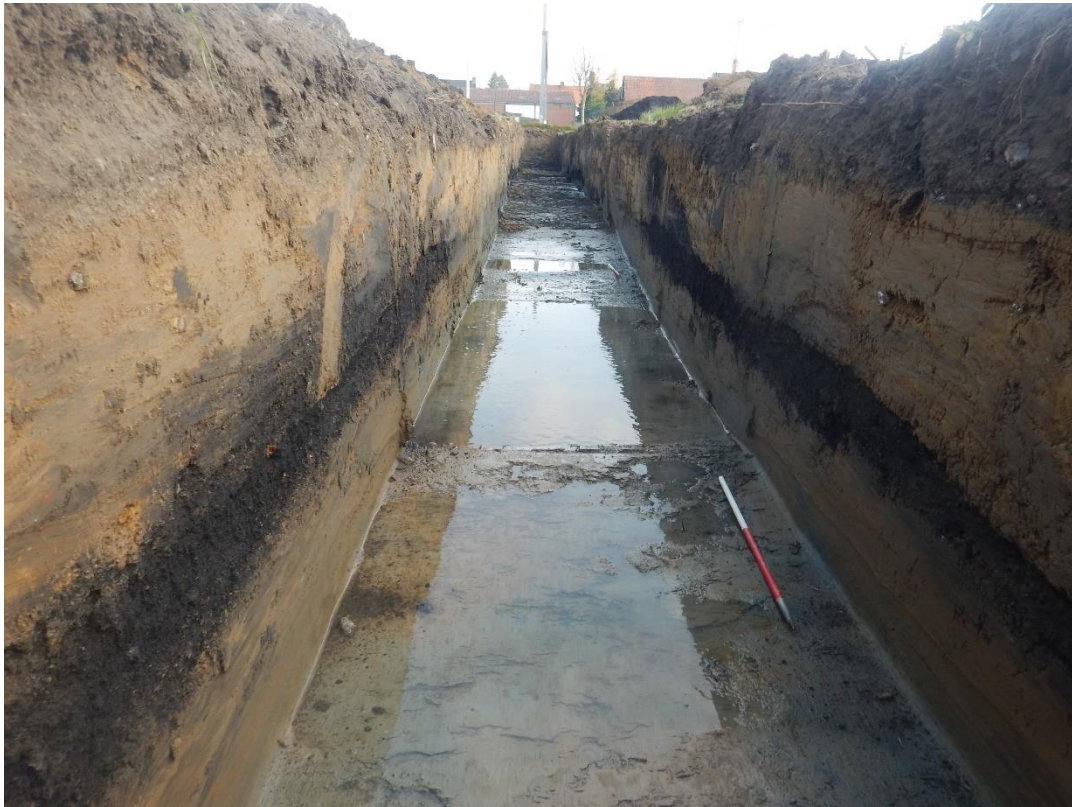
Figuur 21 tot Figuur 23 geven een blik op werkput 1 aan de oostkant van het projectgebied. Zichtbaar in de sleufwanden is de aangebrachte laag zwarte steenslag, en de geroerde antropogene lagen en bouwpuin zowel in de sleufwand als op het vlak. Ook is de natte toestand van de bodem hier zichtbaar. De steenslag werd over bijna de volledige lengte van de sleuf aangetroffen. Deze stopte aan de noordkant van de sleuf waar een kleine strook van het vlak beter bewaard bleek (zie Figuur 23).

Figuur 21: Zicht over werkput 1 vanuit het zuiden. Zichtbaar in de sleufwanden is de laag zwarte steenslag en de antropogeen geroerde of aangebrachte lagen (©MVDK).

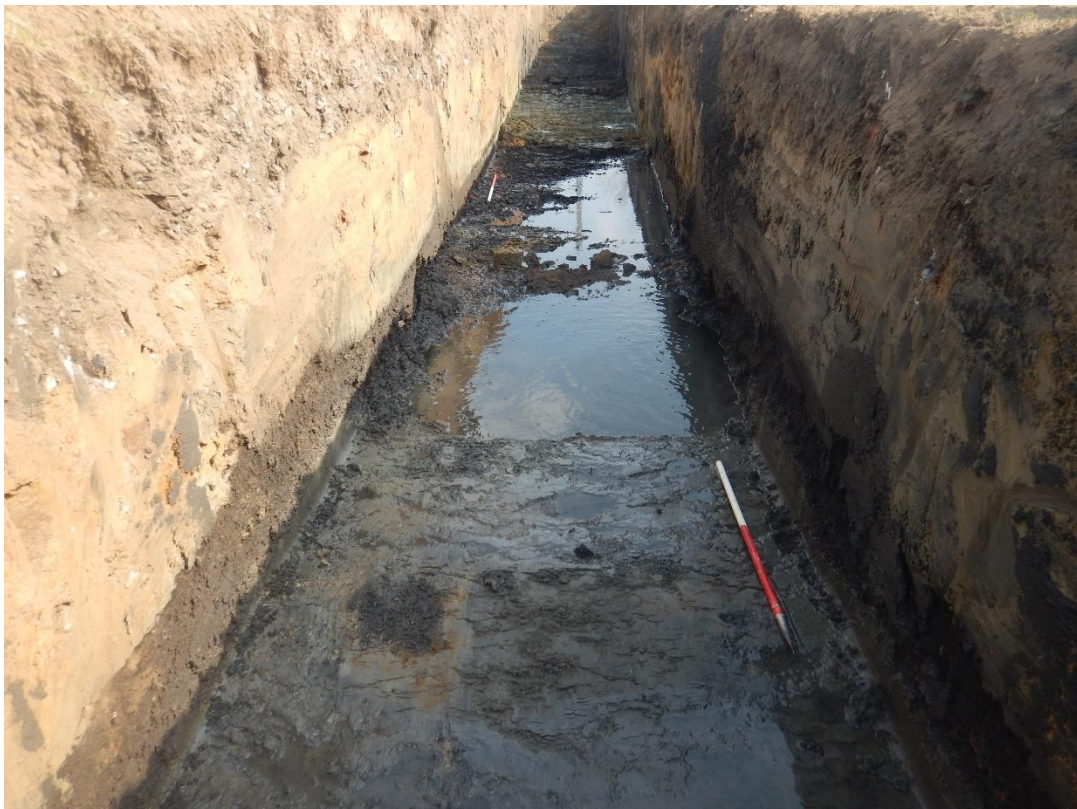
Figuur 22: Zicht op de noordkant van werkput 1. Zichtbaar is de vochtige toestand in de werkput (©MVDK).

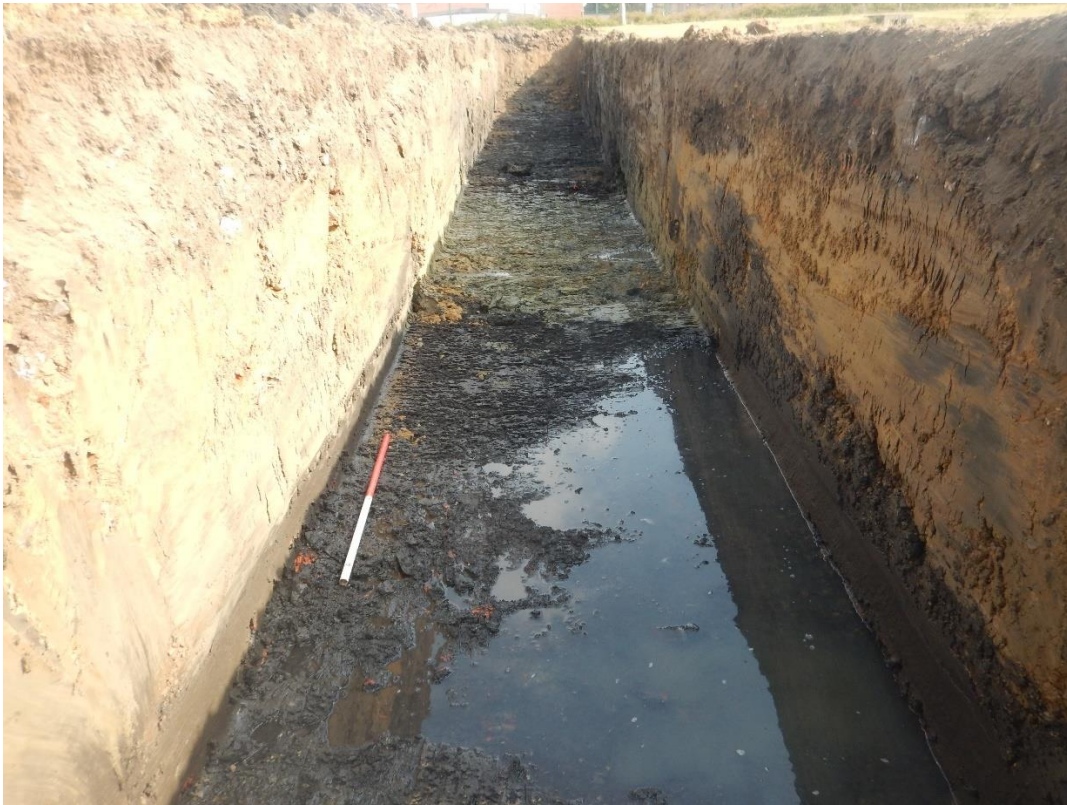
Figuur 23: Zicht op de noordkant van werkput 1. Zichtbaar in de voorgrond is een antropogene verstoring, geroerde grond met baksteenbrokken zichtbaar. Een klein deel in de achtergrond is onverstoord, om naar het noorden toe terug verstoord te worden (©MVDK).

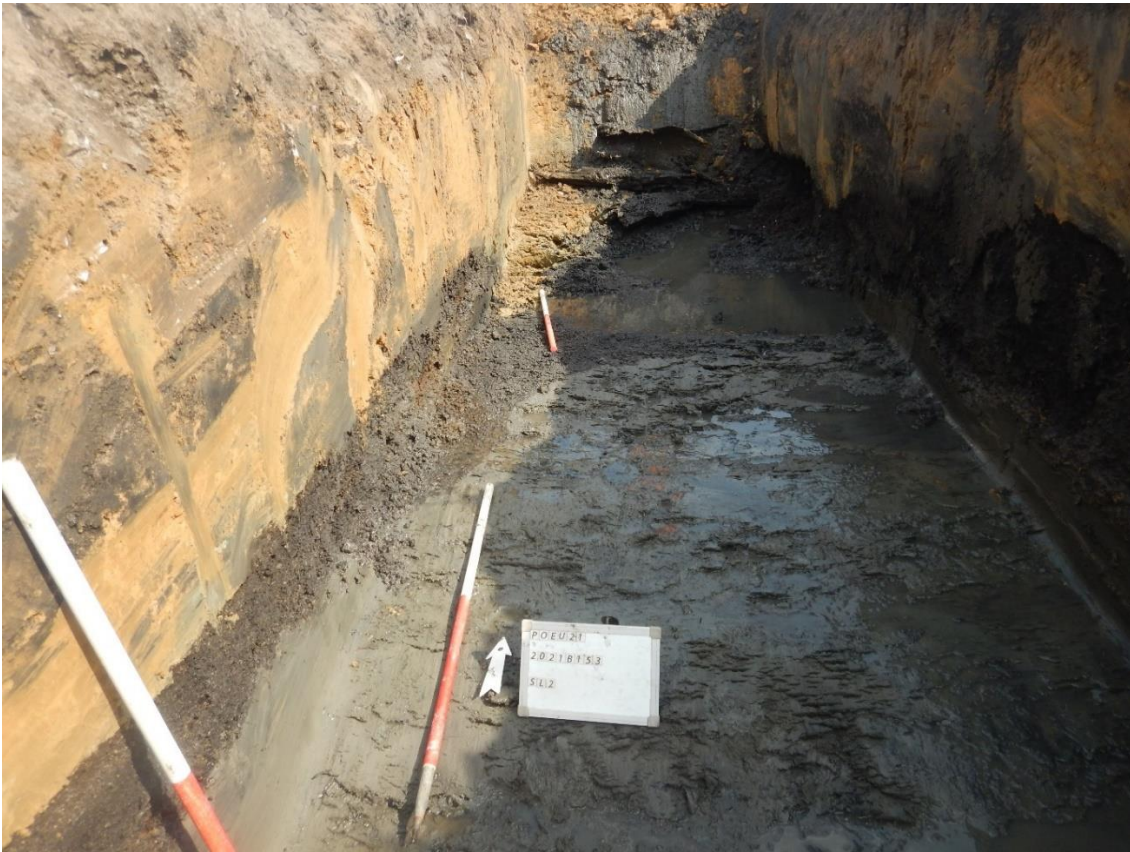
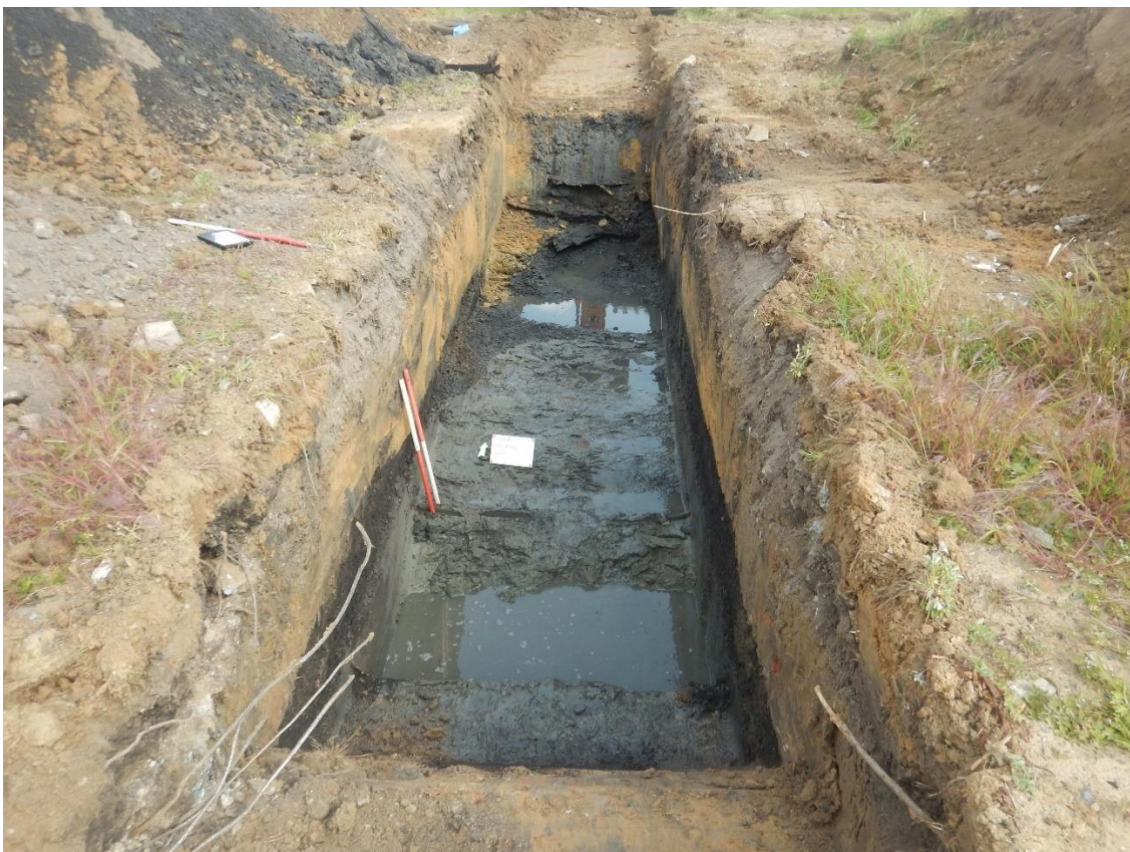
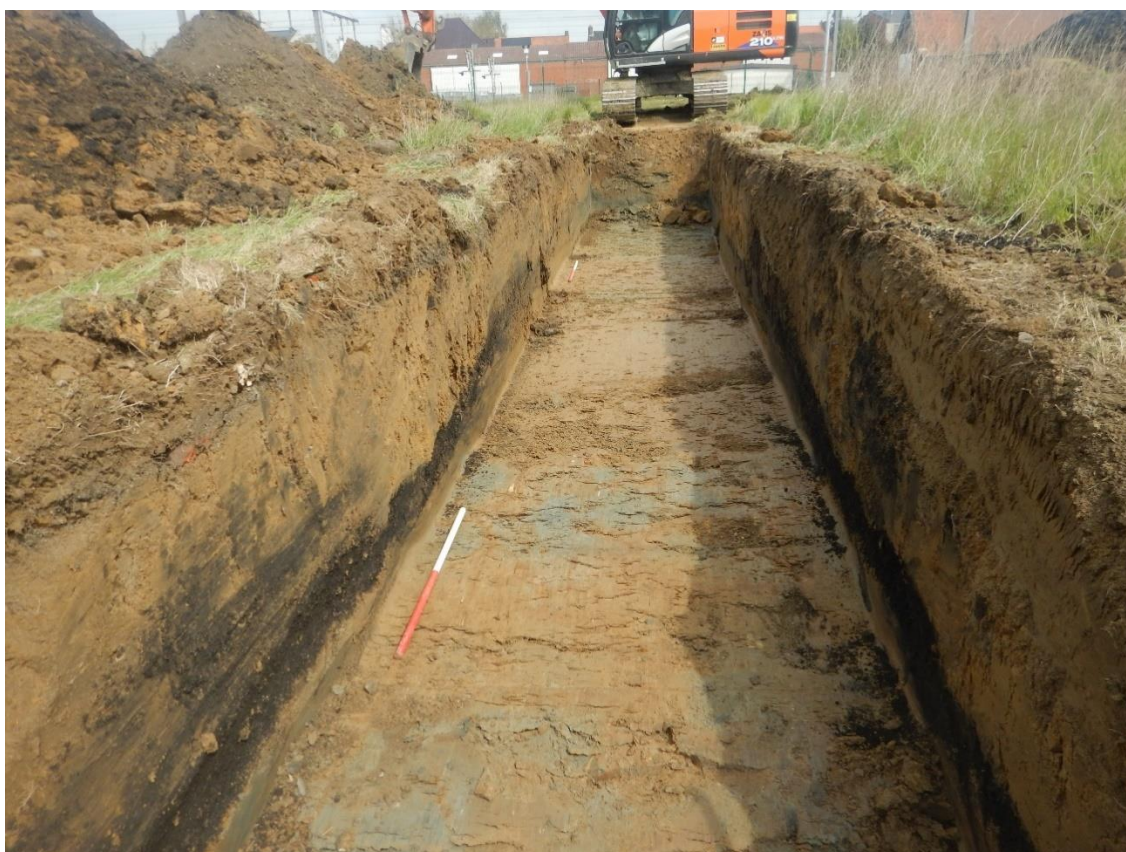
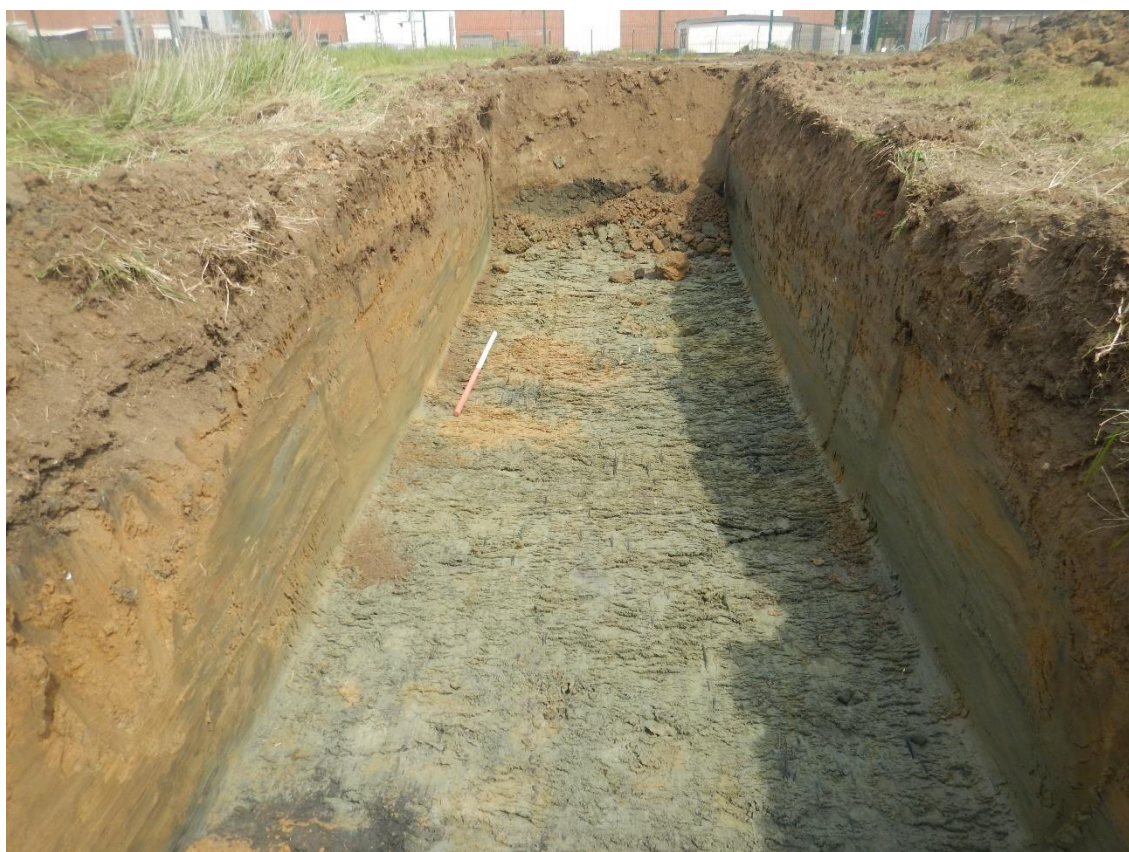
Werkput 2 kan deels gevolgd worden op Figuur 24 - Figuur 27. De zuidkant van de sleuf was dieper verstoord, de bodem was er ook duidelijk meer gereduceerd dan aan de noordkant. Zichtbaar is hier ook de zwarte steenslag en geroerde lagen. Aan de noordkant ontbrak deze steenslag echter, en was er merkbaar minder bouwpuin aanwezig. Evenwel werden hier geen archeologische sporen of vondsten geregistreerd.

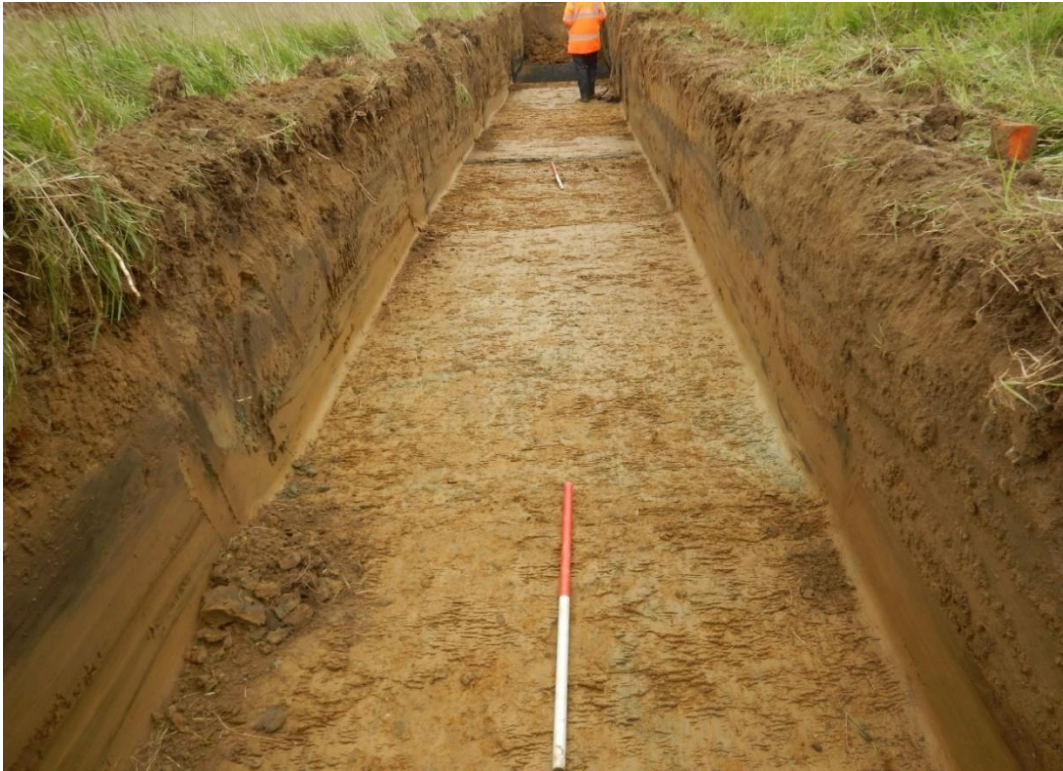
Figuur 28 tot Figuur 31 geeft een beeld van werkput 3 weer. Zichtbaar is hoe de bodem aan de noordzijde veel minder verstoord was dan de zuidkant. De zwarte steenslag is hier ook minder aanwezig, enkel een kleine hoeveelheid centraal in de sleuf. Aan de zuidkant was de bodem echter meer gereduceerd en verstoord: zie Figuur 30 oa. voor de brokken baksteen en ander modern bouwpuin aanwezig in het vlak.

Figuur 28: Zicht naar het zuiden toe over de noordkant van werkput 3. In de achtergrond is te zien hoe tijdens het aanleggen de zwarte steenslag aangetroffen werd (©MVDK).

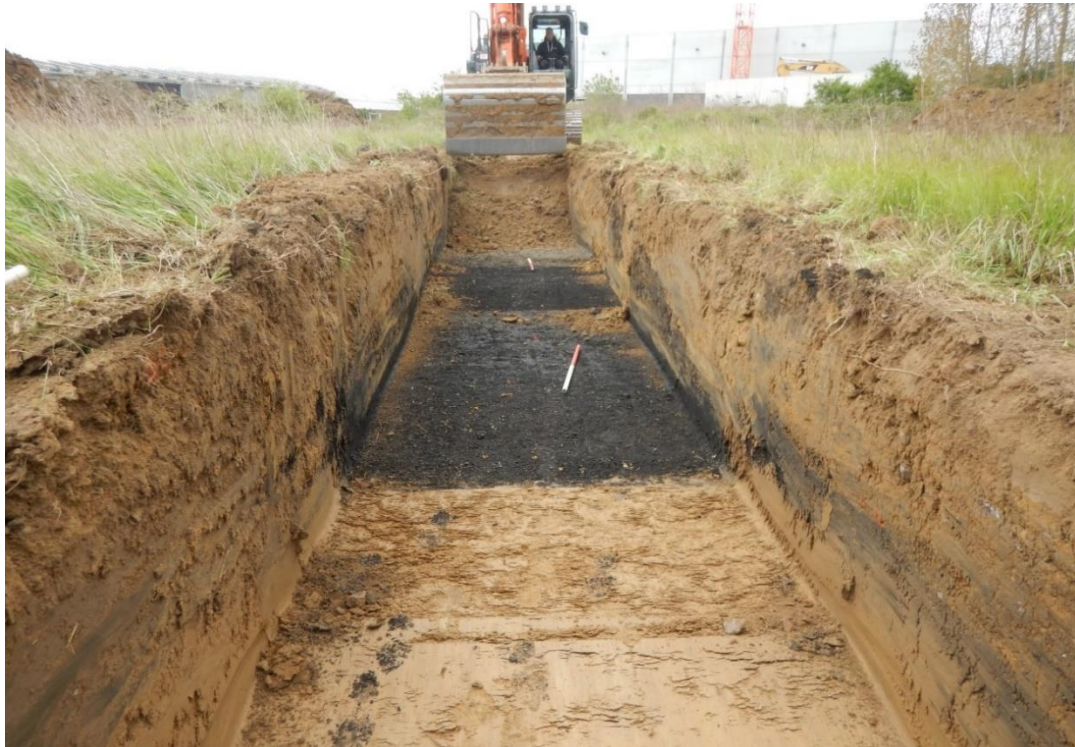
Figuur 29: Zicht naar het zuiden toe over werkput 3. Te zien is de steenslag verstoring zichtbaar in de achtergrond van voorgaande Figuur 28 (©MVDK).

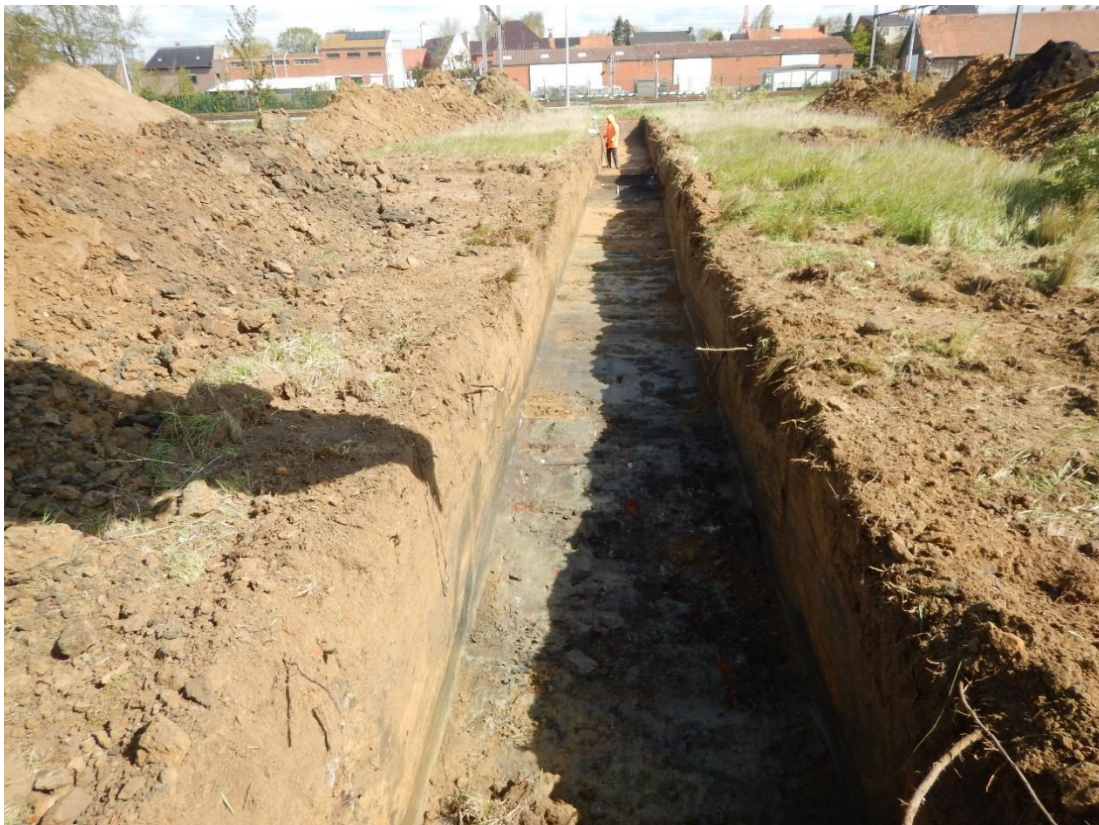
Figuur 30: Zicht naar het noorden toe over werkput 3. In de achtergrond is de zwarte steenslag zichtbaar, in de voorgrond het meer verstoorte en gereduceerde vlak (©MVDK).

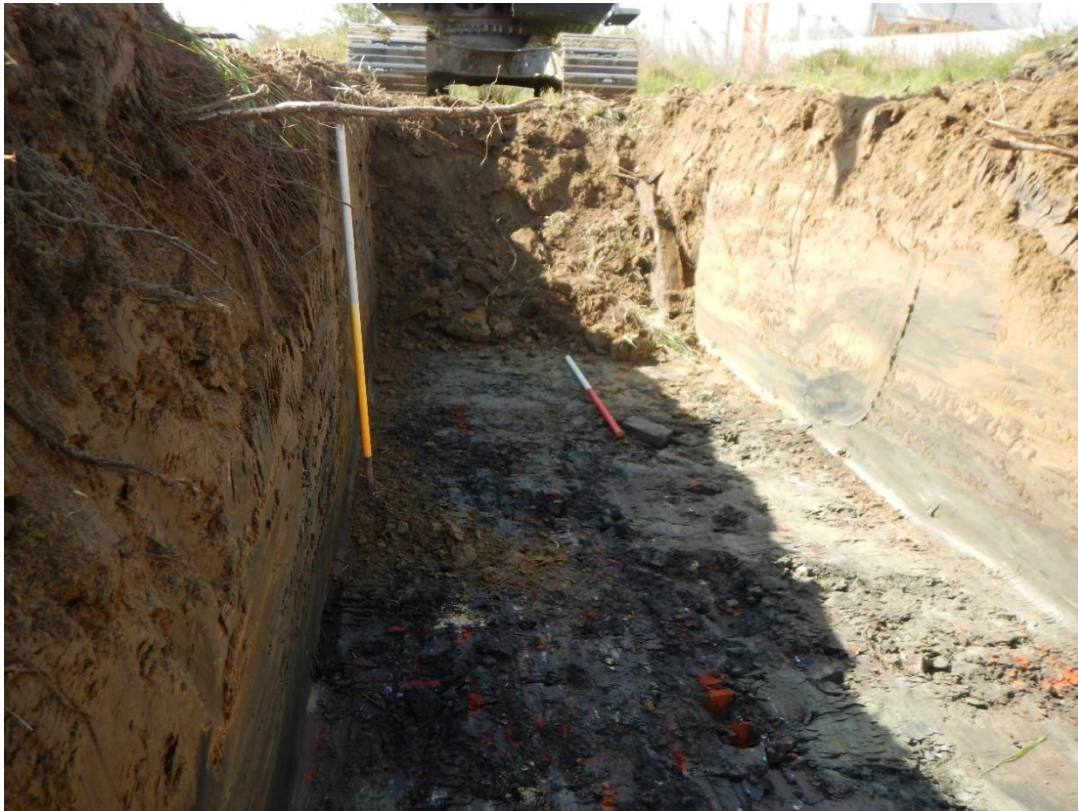
Figuur 31: Zicht naar de zuidkant van werkput 3. Zichtbaar is het met bouwpuin verstoorde vlak zichtbaar in de voorgrond van voorgaande Figuur 30 (©MVDK).

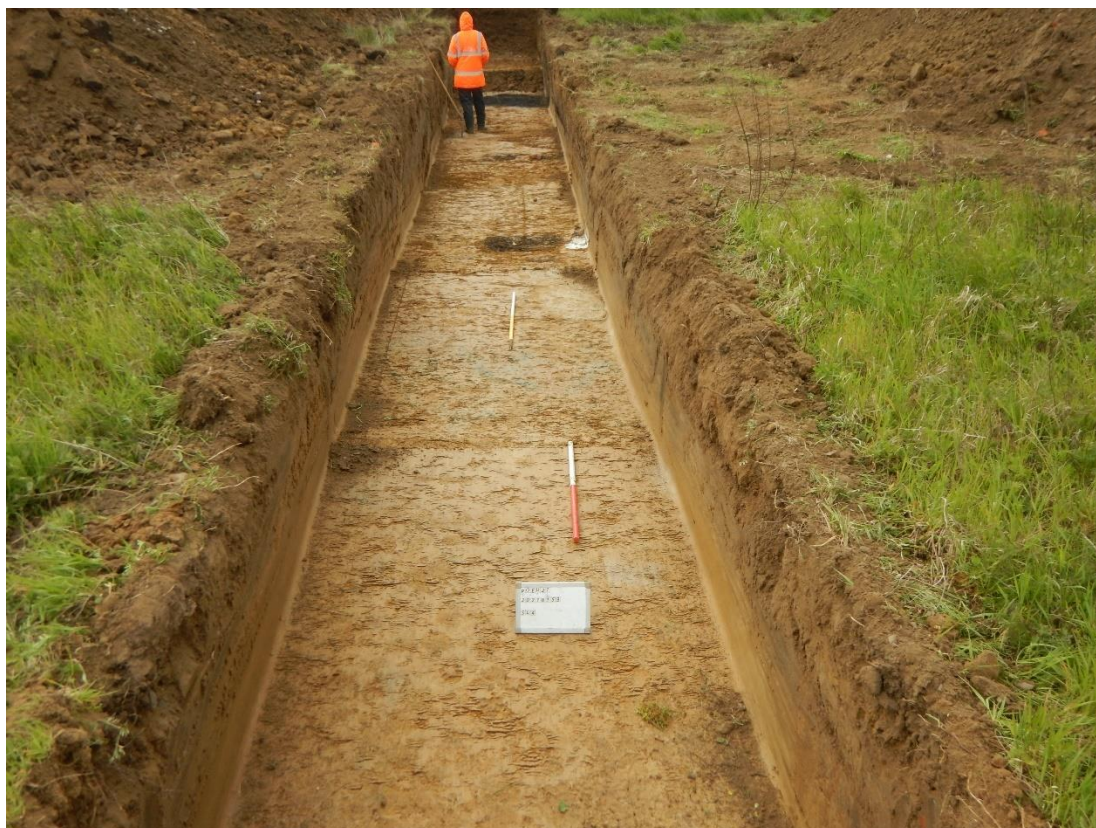
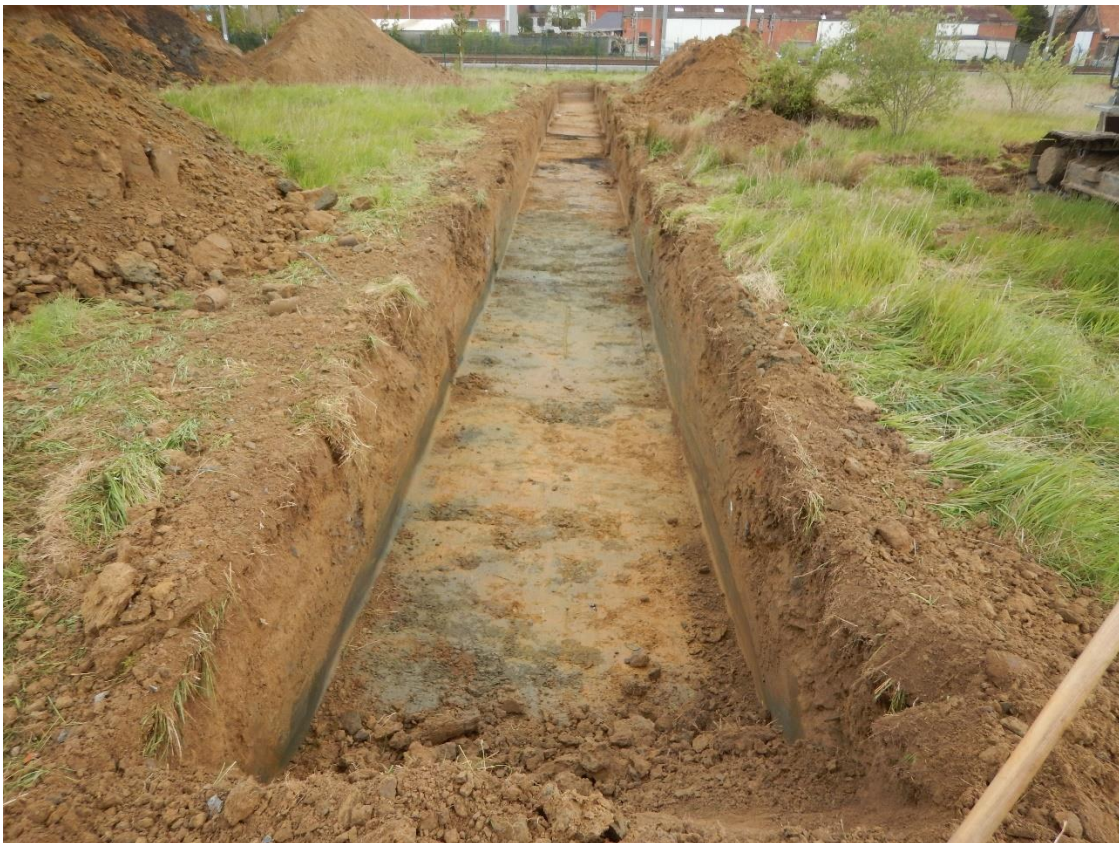
Werkput 4 wordt weergegeven op Figuur 32 tot Figuur 35. Het is te zien dat aan de noordkant van de sleuf de gelig bruine moederbodem niet verstoord is. Meer centraal kan de steenslag opgemerkt worden, en verder naar het zuiden toe wordt de bodem meer gereduceerd en verstoord met modern bouwpuin. Er werden ook hier geen antropogene sporen of vondsten aangetroffen.

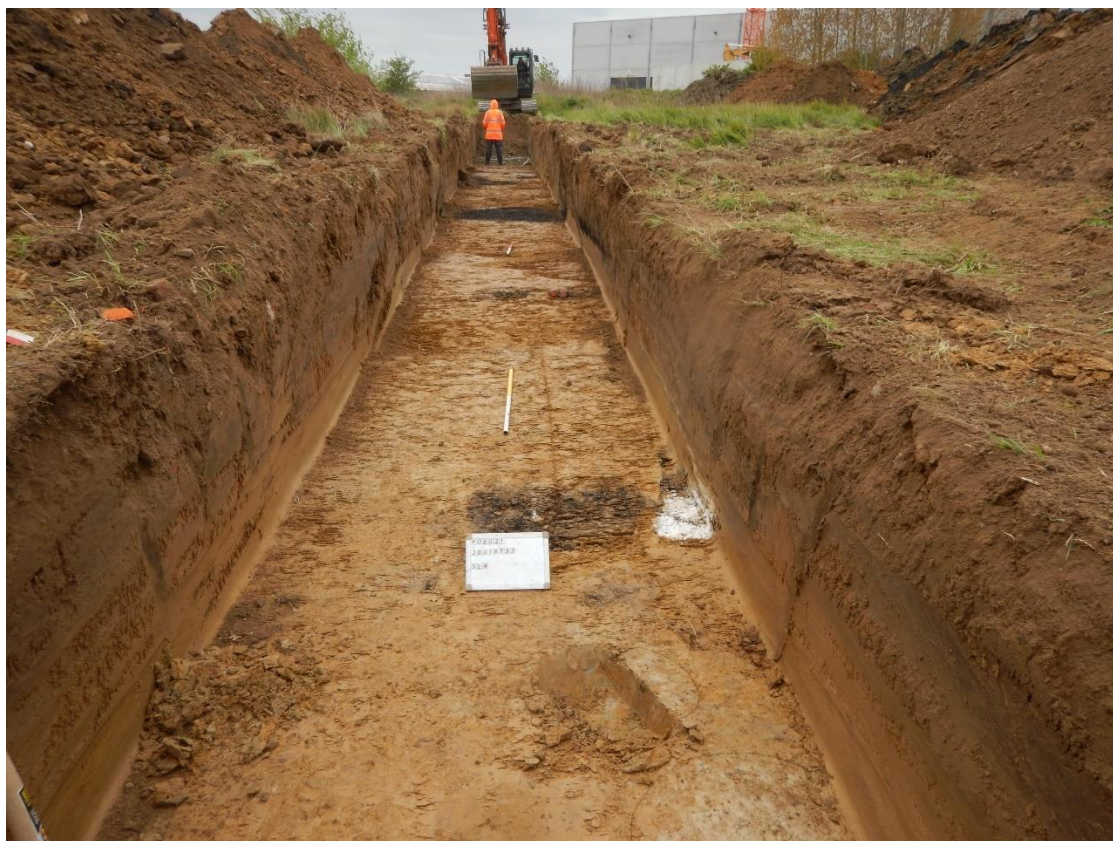
Figuur 33: Zicht naar het zuiden toe over de noordkant van werkput 4. Zichtbaar in de achtergrond is het begin van de verstoringen en blauwe reductie in het vlak (©MVDK).

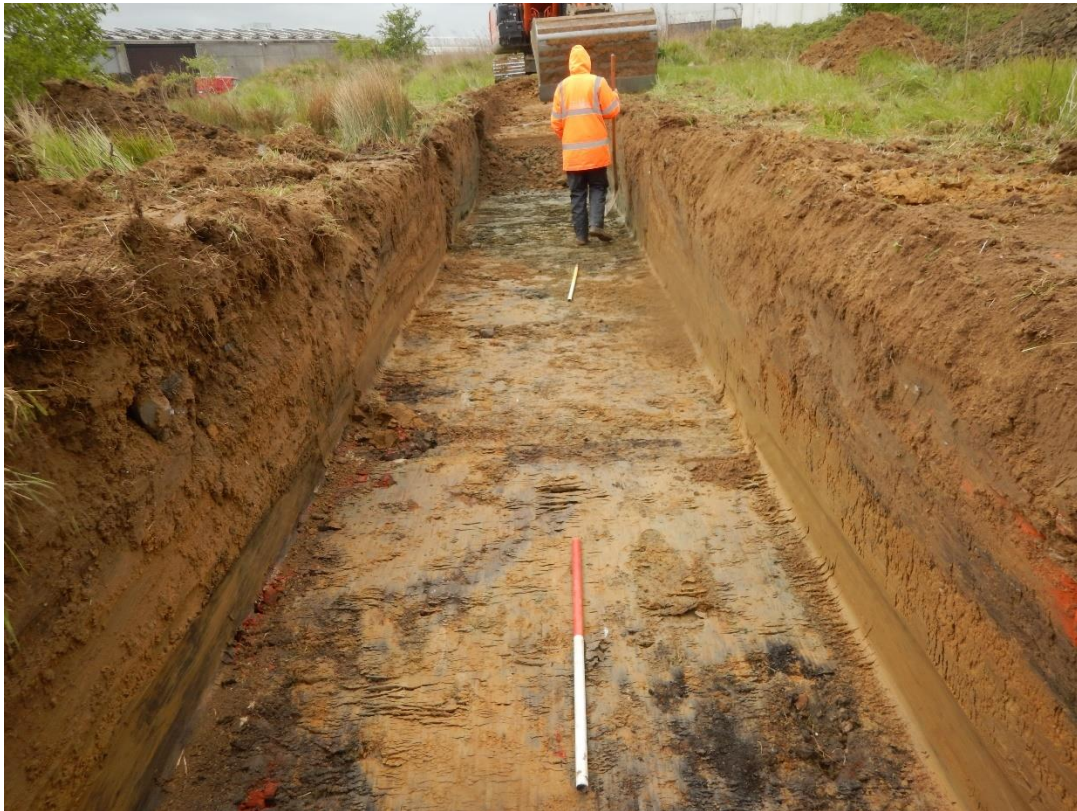
Figuur 34: Zicht naar het zuiden toe over de noordkant van werkput 4. Zichtbaar is de verstoring die in de achtergrond van voorgaande Figuur 33 te zien was (©MVDK).

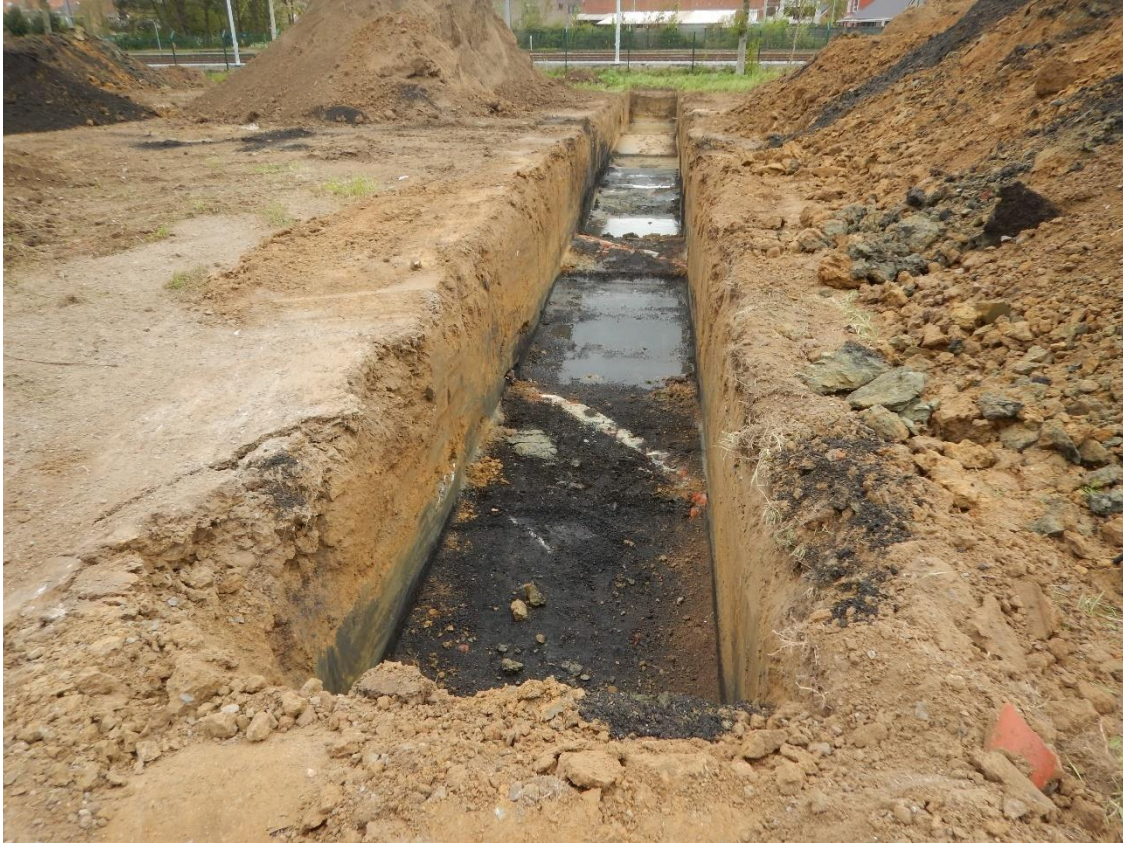
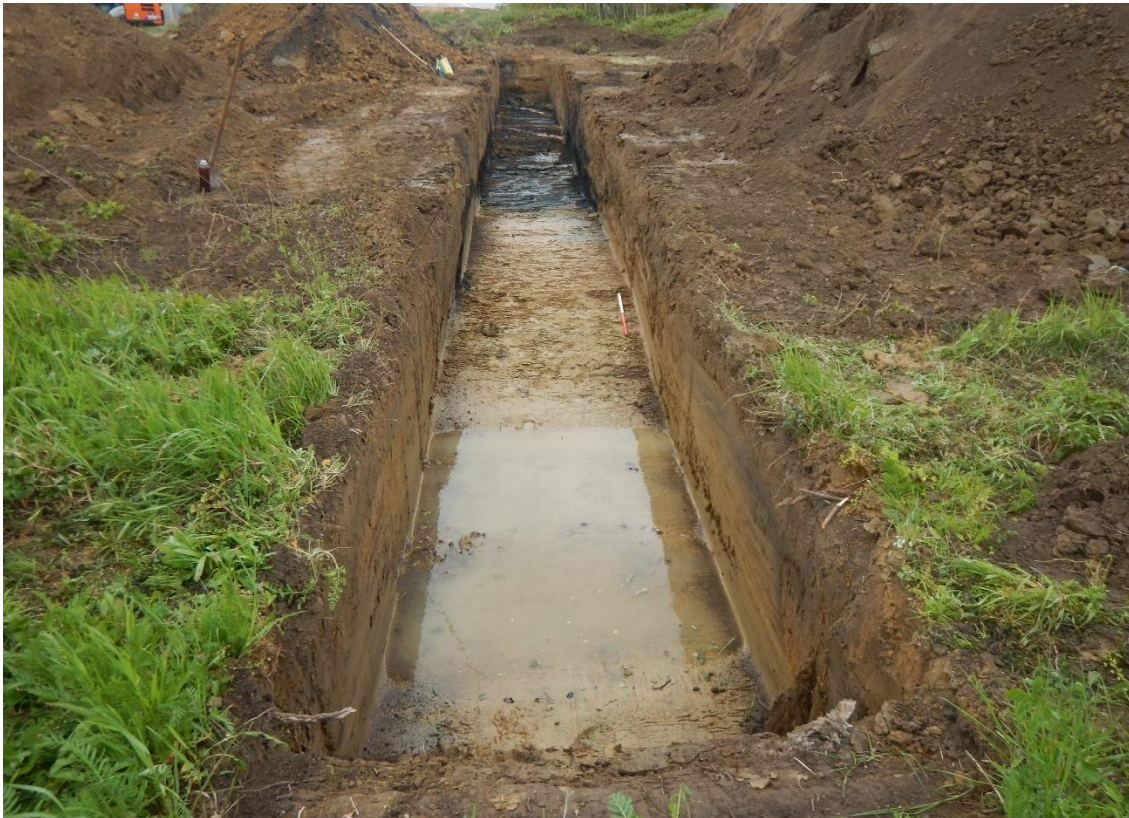
Een beeld van werkput 5 wordt weergegeven op Figuur 36 tot Figuur 37. Hier valt ook op te merken dat aan de noordkant de bodem niet verstoord en niet gereduceerd is. Naar het zuiden toe merken we de zwarte steenslag op, en de meer verstoorde en gereduceerde bodem. Hier was ook een bakstenen constructie terug te vinden, bestaande uit moderne bakstenen.

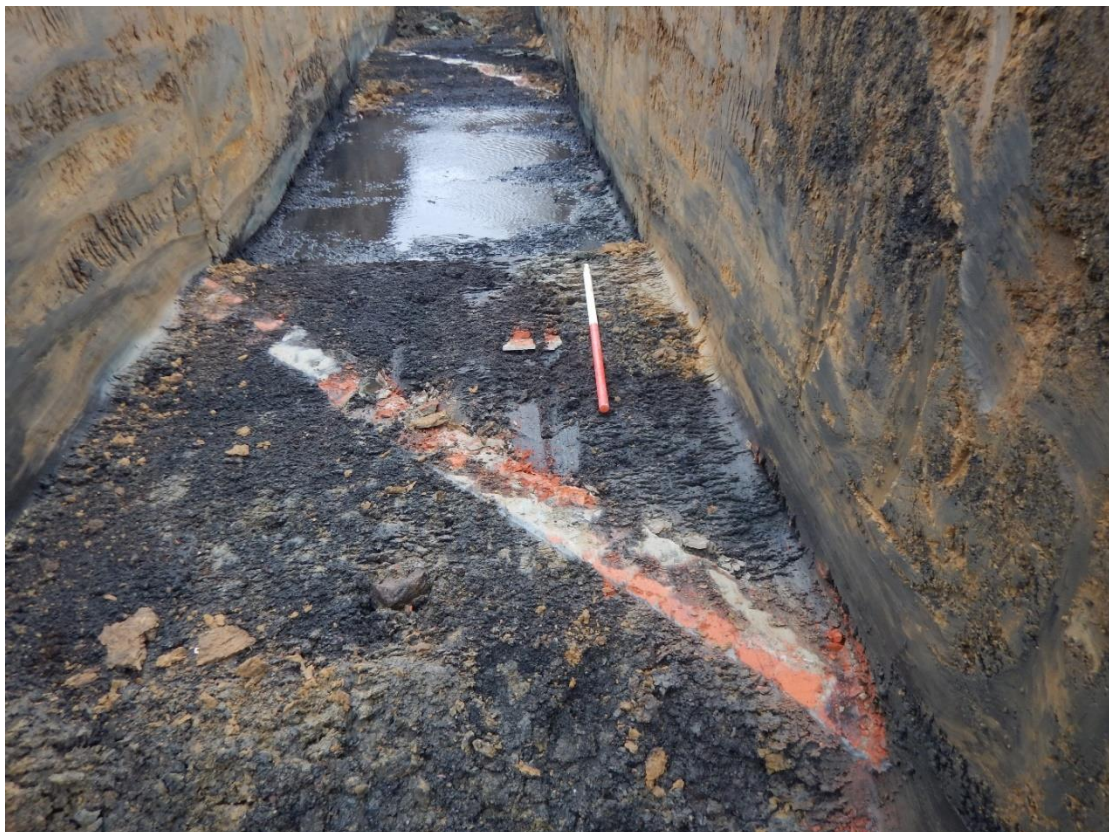
Figuur 38: Zicht naar het noorden toe op bakstenen constructies uit de nieuwste tijd, zichtbaar op Figuur 36 in de voorgrond (©MVDK).
