Verslag van resultaten Proefsleuvenonderzoek

POPERINGE EUROPALAAN (prov. West-Vlaanderen)

Projectcode: 2021B153

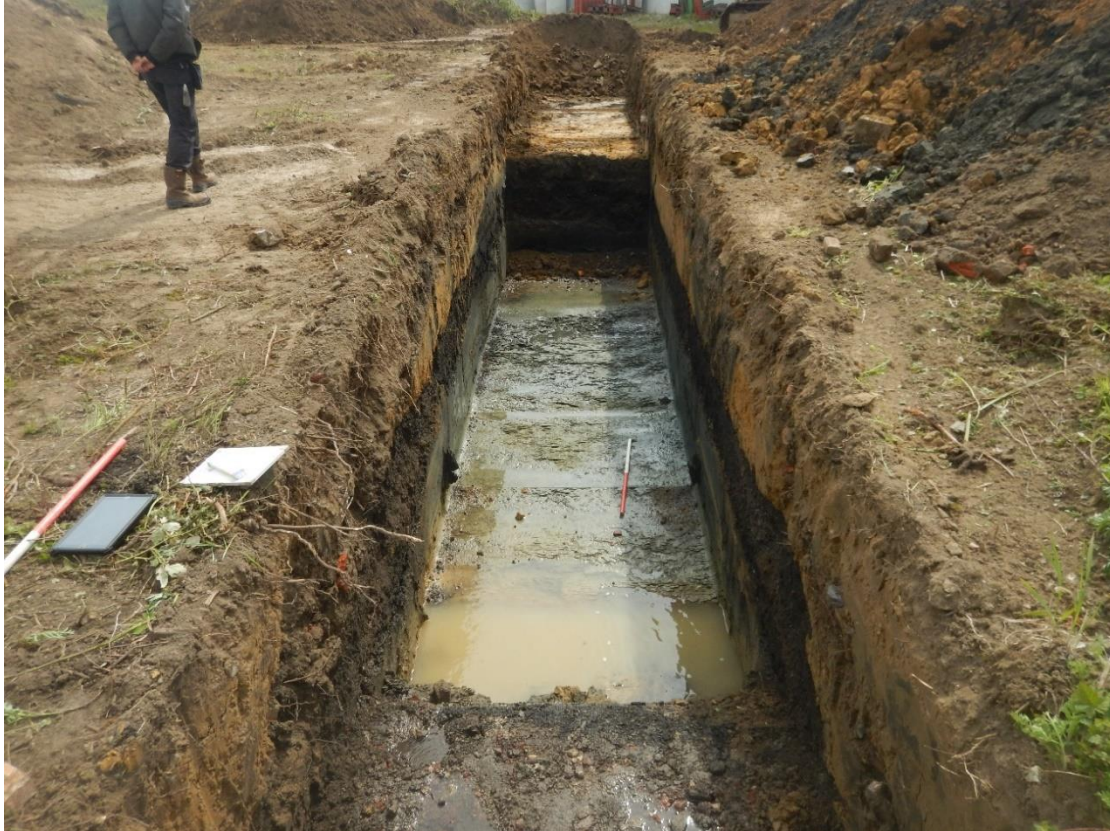
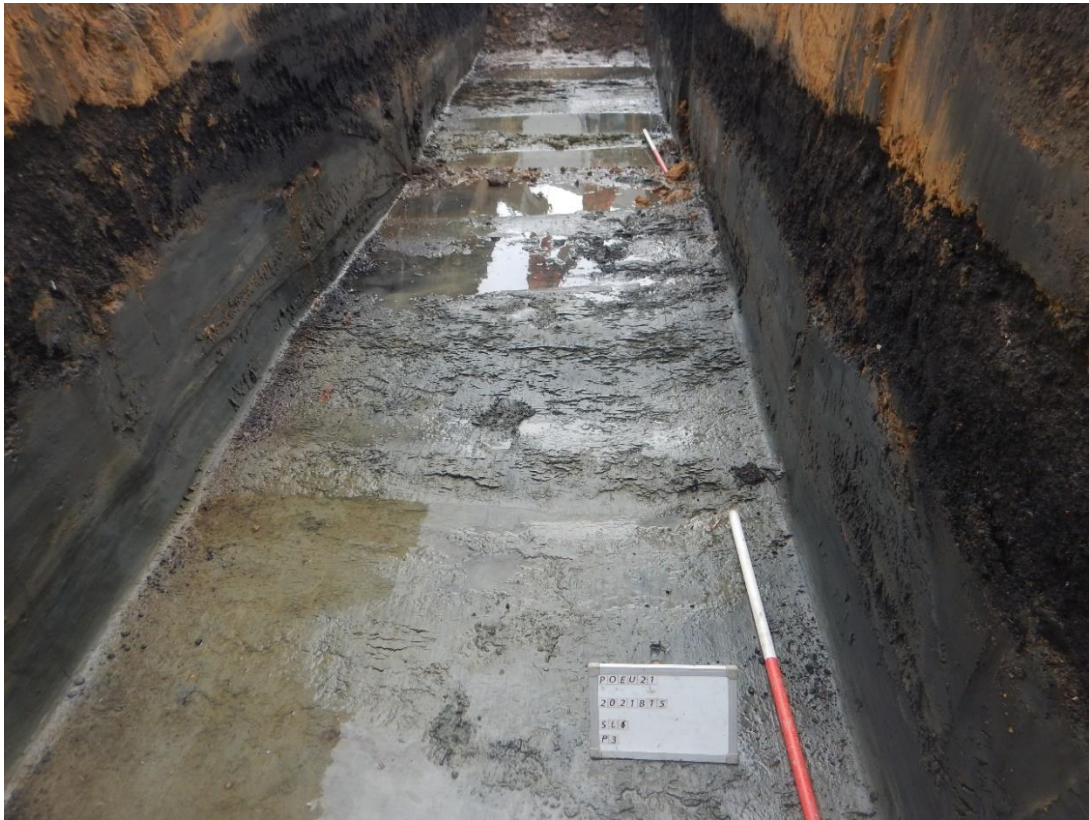
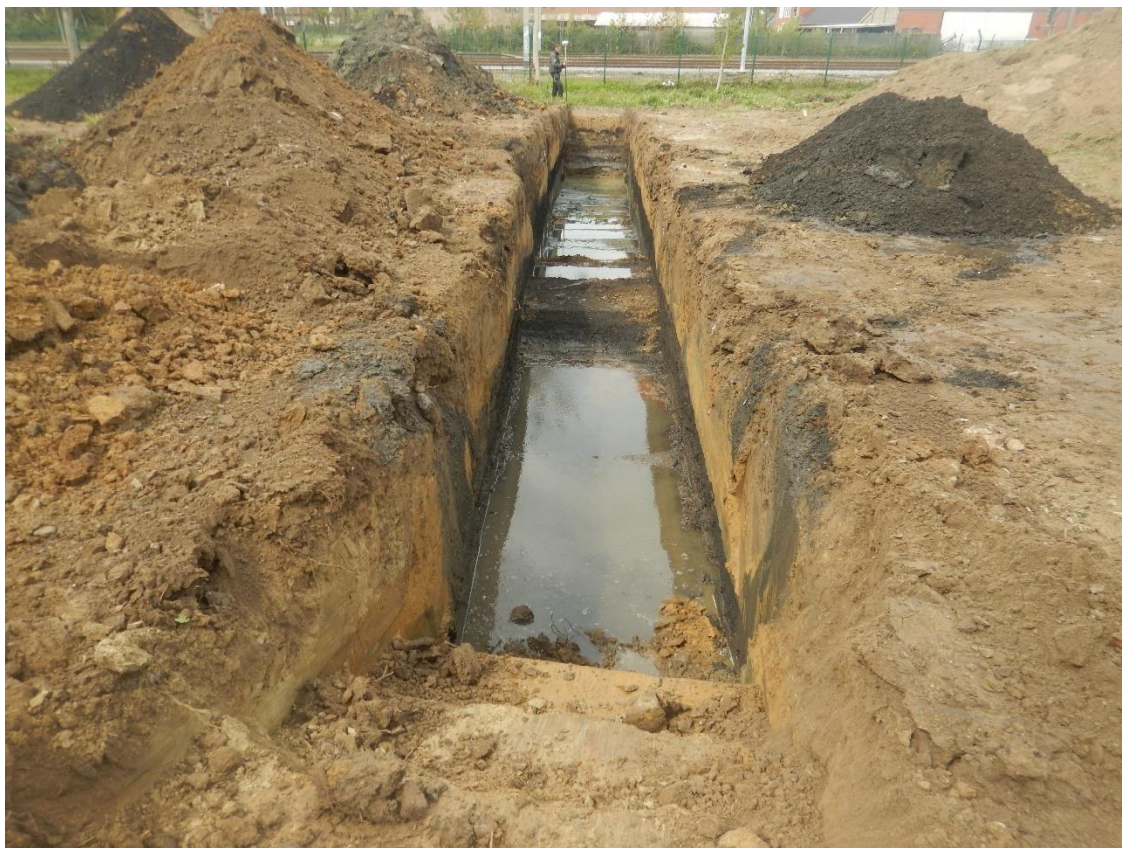
De verstoringen in werkput 6 kunnen gevolgd worden van Figuur 39 tot Figuur 44. Centraal in de sleuf werd een verstoring aangetroffen van een afvoerbuis uit de nieuwste tijd, gelegen in de zwarte steenslag. Deze steenslag was aanwezig over de gehele sleuf. Ten zuiden van de afvoerbuis was de verstoring van oa. de steenslag dieper geregistreerd dan ten noorden ervan.

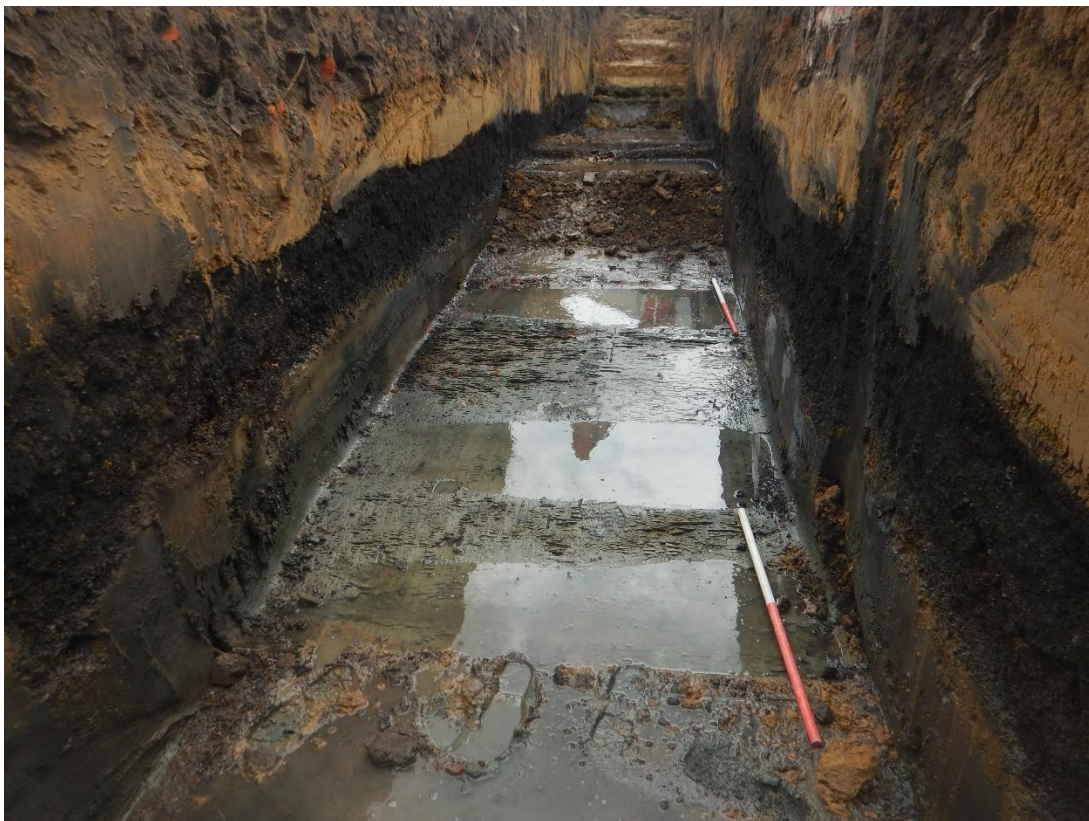
Figuur 41: Zicht naar het zuiden in werkput 6. Het verhoogde deel in de achtergrond is de versterking van de afvoerbuis zichtbaar in onderstaande Figuur 42 (©MVDK).

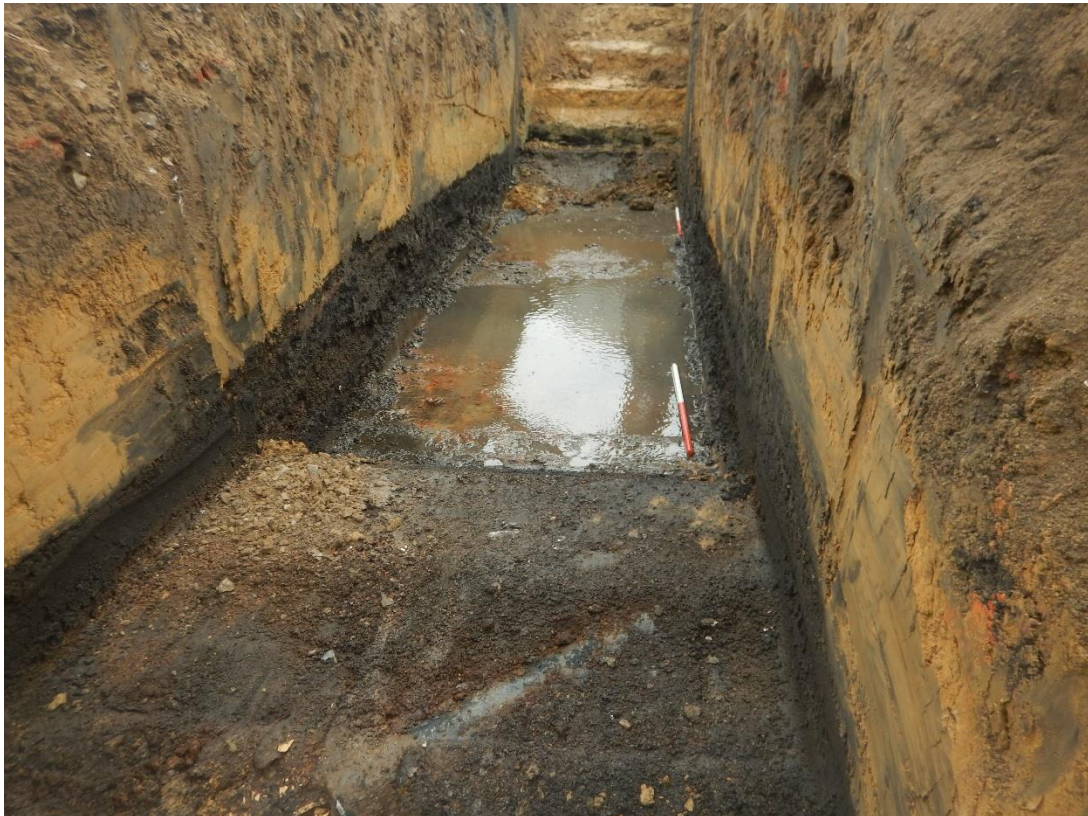
Figuur 42: Zicht naar het zuiden in werkput 6. In de voorgrond is een verstoring zichtbaar van een afvoerbuis gelegen in de zwarte steenslag (©MVDK).

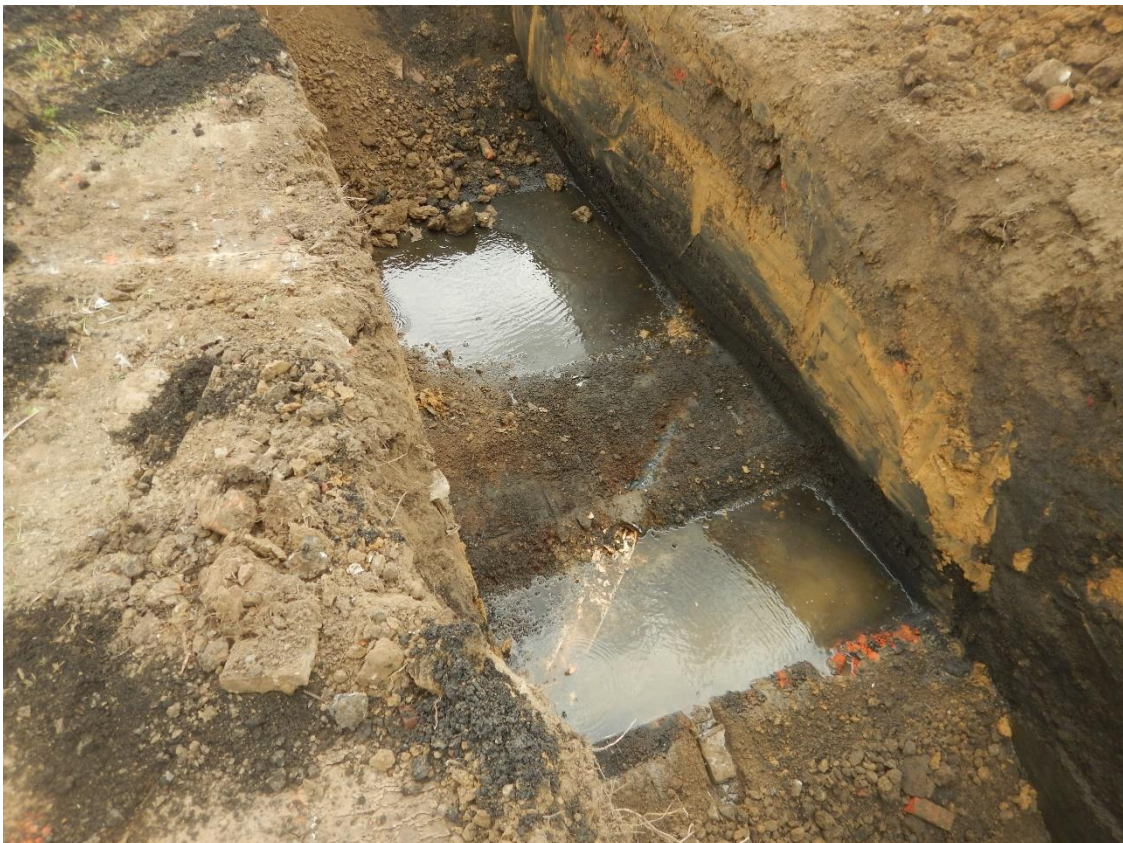
Figuur 43: Zicht op de afvoerbuis en verstoringen in vlak en sleufwand (©MVDK).
