# ARCHEOLOGISCHE EVALUATIE VAN HET BODEMARCHIEF A.D.H.V. LANDSCHAPPELIJKE BORINGEN EN PROEFSLEUVEN T.H.V. DE EEUWFEESTSTRAAT TE PUURS-SINT-AMANDS

## NOTA VERSLAG VAN RESULTATEN

### ABO Archeologische Rapporten 1586

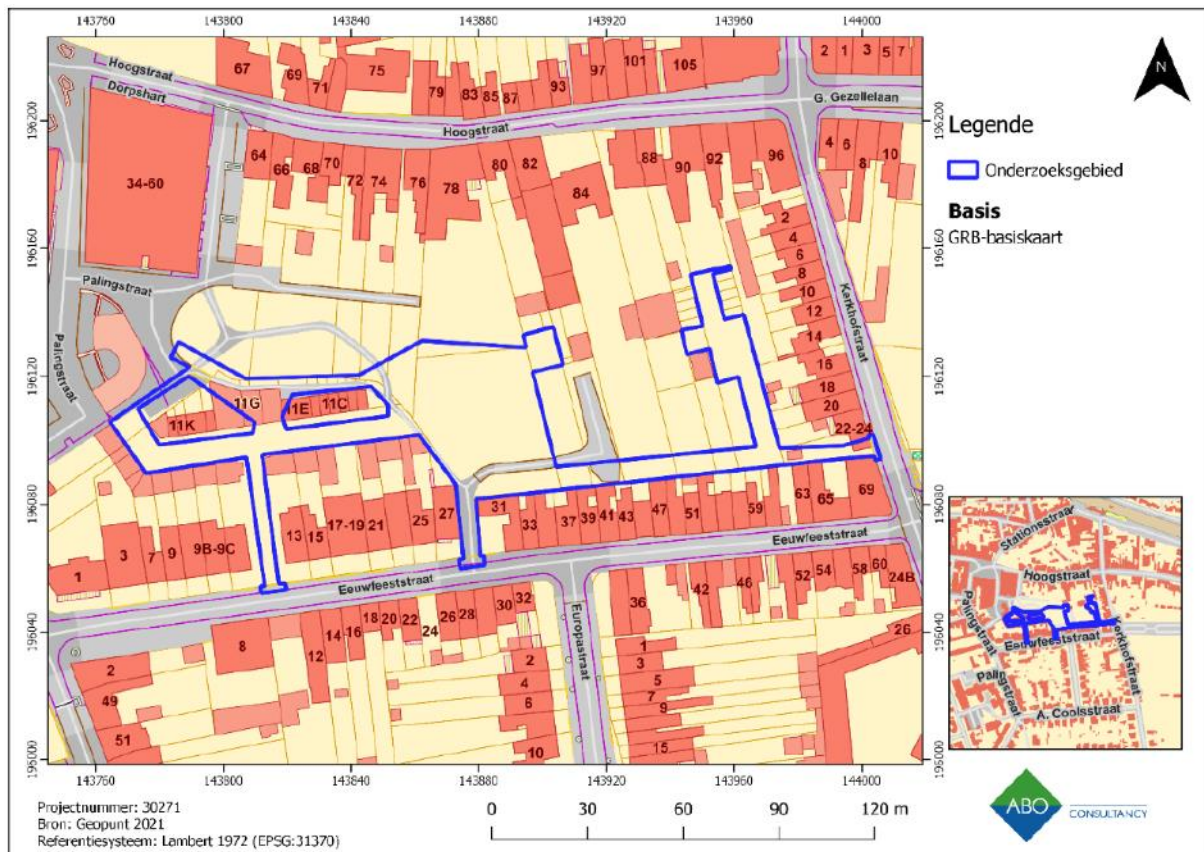
**Figuur 1: GRB met aanduiding van het projectgebied van de archeologienota (Holstein 2021: 11)**

Naar aanleiding van de geplande riolerings- en aanverwante infrastructuurwerken t.h.v. de Eeuwfeeststraat te Puurs-Sint-Amands werd in 2021 een archeologienota opgemaakt door ABO nv. Een bureauonderzoek moest uitwijzen of archeologisch onderzoek noodzakelijk en wenselijk was voor het projectgebied (Figuur 1, Tabel 1). Dit resulteerde in de archeologienota met ID 18104<sup>1</sup> waarvan akte werd genomen. Deze behandelt het project, bestaande uit de aanleg van een gescheiden rioleringsstelsel, de aanleg van een bufferbekken en de heraanleg van de wegenis.

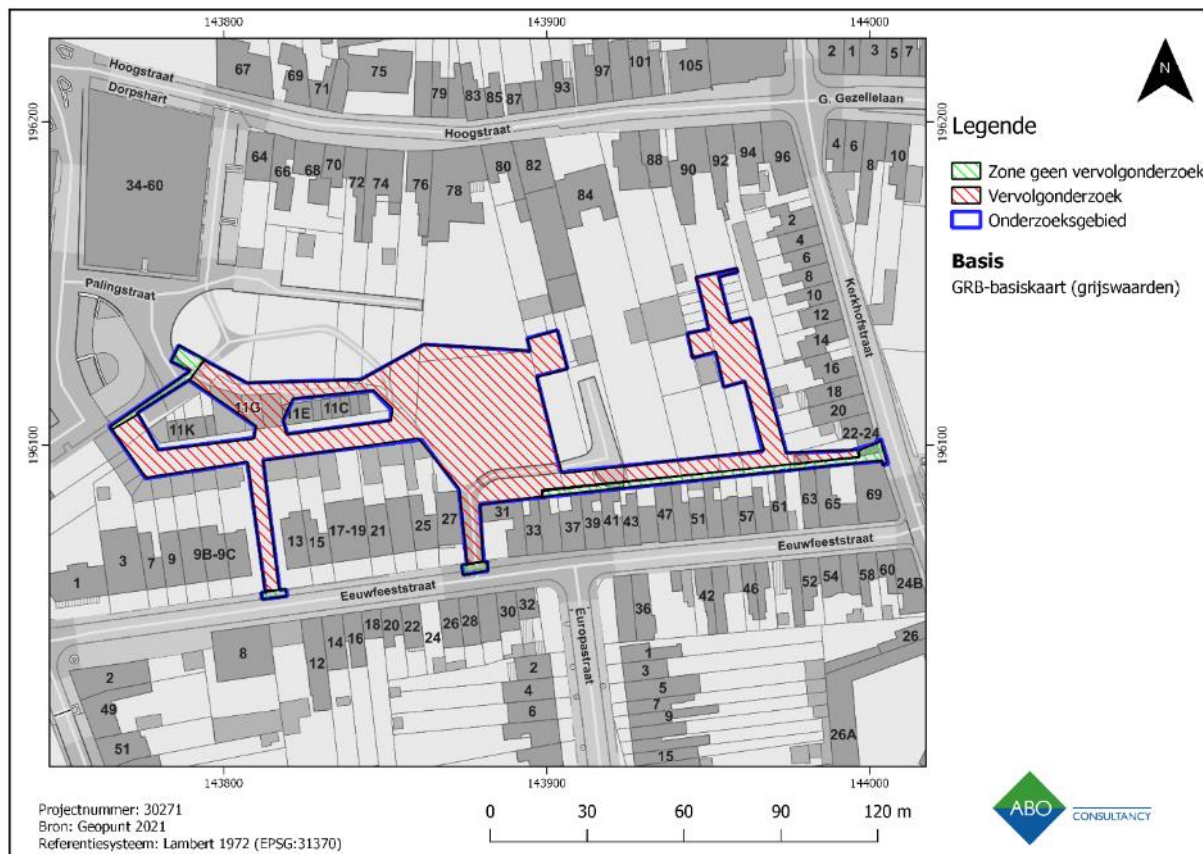
Figuur 2: GRB met weergave van het onderzoeksgebied met hierin de zone voor vervolgonderzoek (rood) en geen vervolgonderzoek (groen) (Holstein 2021: 50)

Op basis van de resultaten van het landschappelijk, archeologisch en historisch assessment werd dus bijkomend archeologisch vooronderzoek geadviseerd voor nagenoeg het volledige projectgebied (Figuur 2).

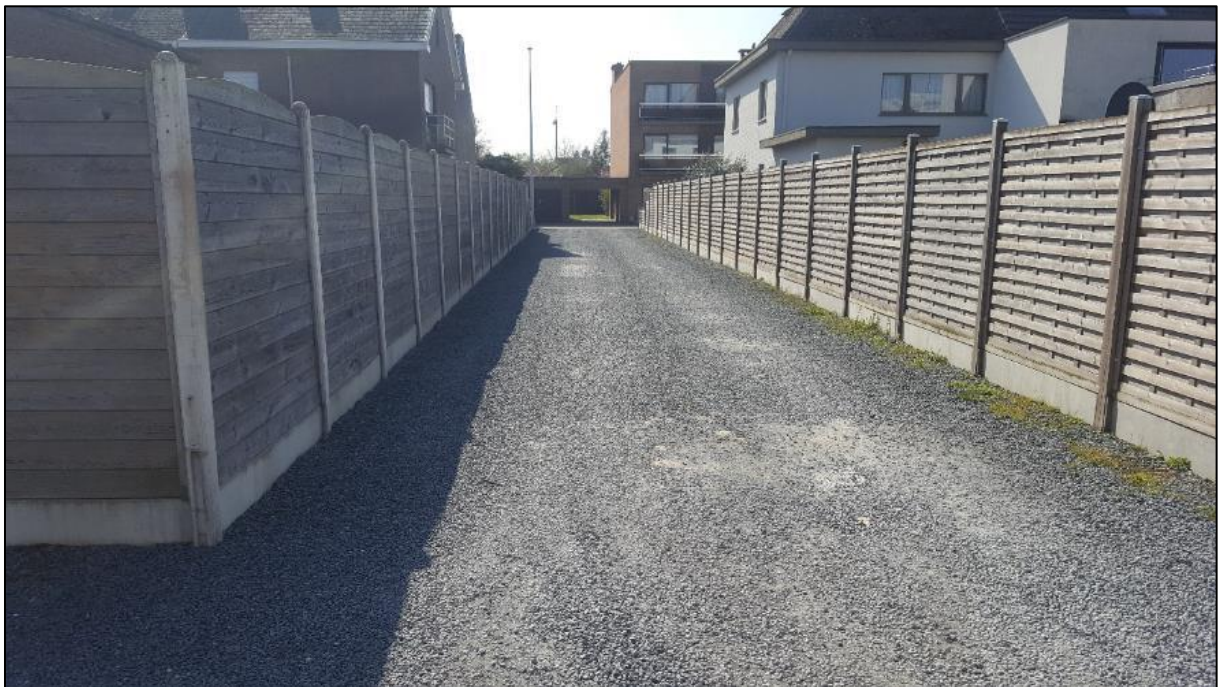
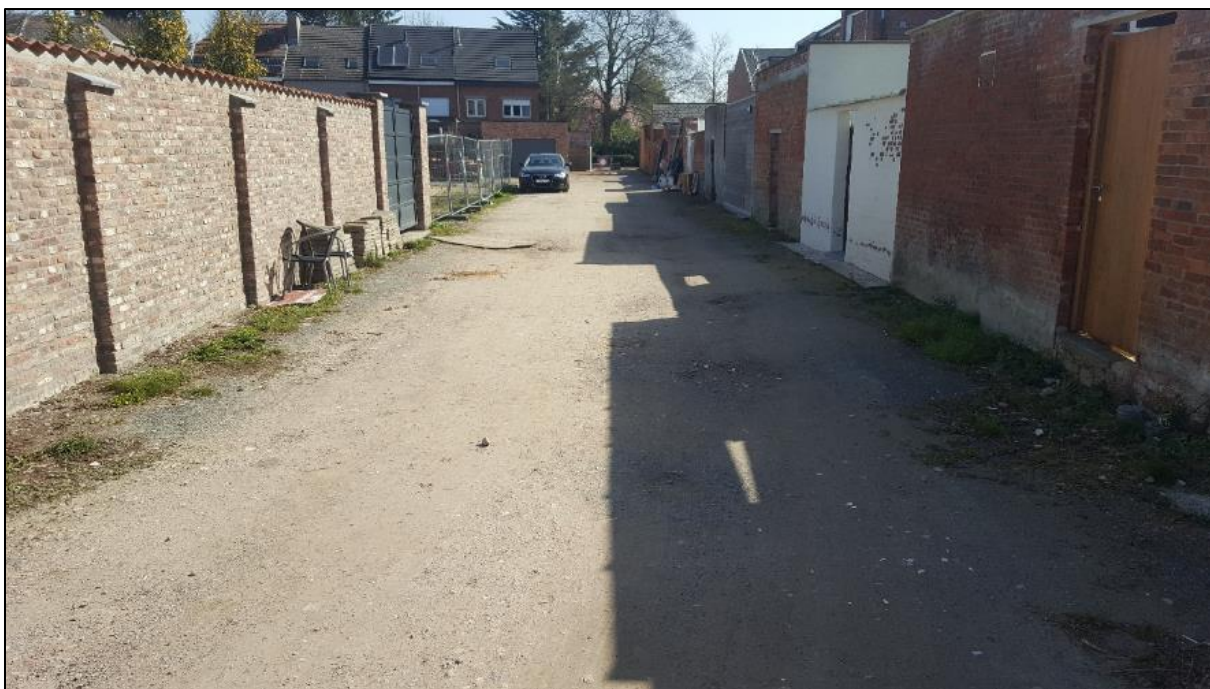
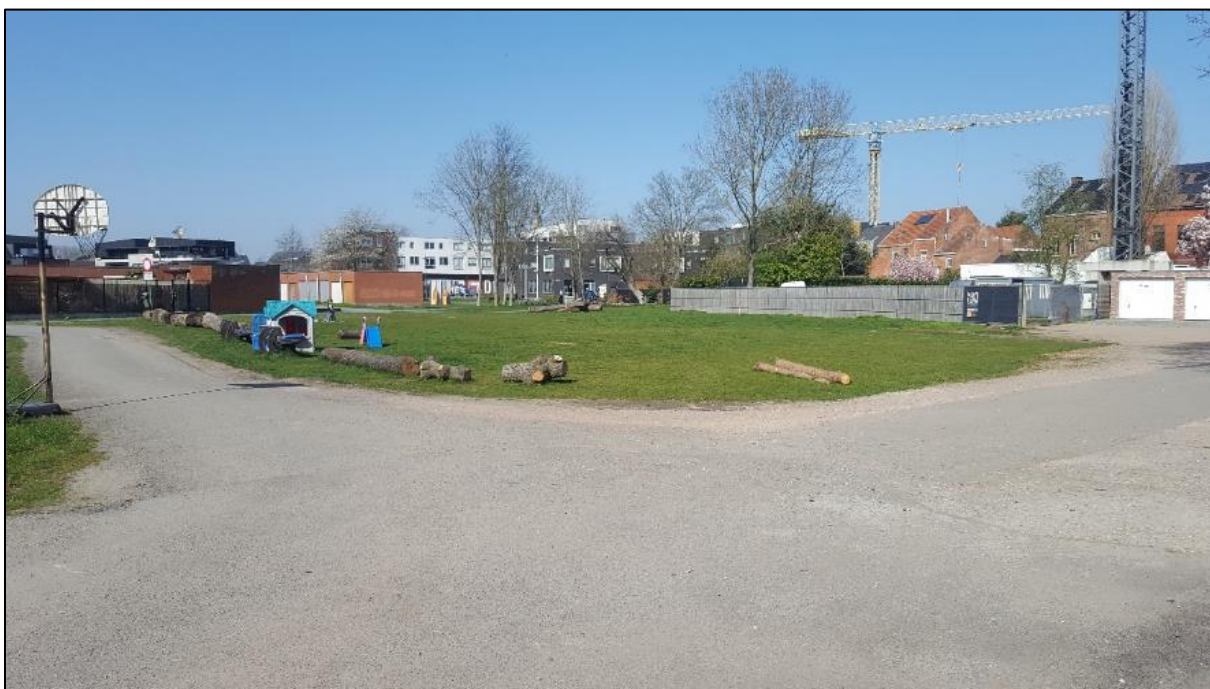
Op het moment van de uitvoering van het veldwerk was een gedeelte van het onderzoeksgebied verhard. Deze verharding bestond lokaal uit grind (Figuur 4), zand met puin (Figuur 5) of asfalt (Figuur 6). Op het plein waar het bufferbekken zal aangelegd worden, was gras aanwezig (Figuur 6).

Figuur 4: Terreintoestand op 31 maart 2021, foto genomen nabij boring 3 in zuidelijke richting (ABO nv 2021)

**Figuur 5: Terreintoestand op 31 maart 2021, foto genomen nabij boring 11 in oostelijke richting (ABO nv 2021)**

**Figuur 6: Terreintoestand op 31 maart 2021, foto genomen nabij boring 9 in noordwestelijke richting (ABO nv 2021)**

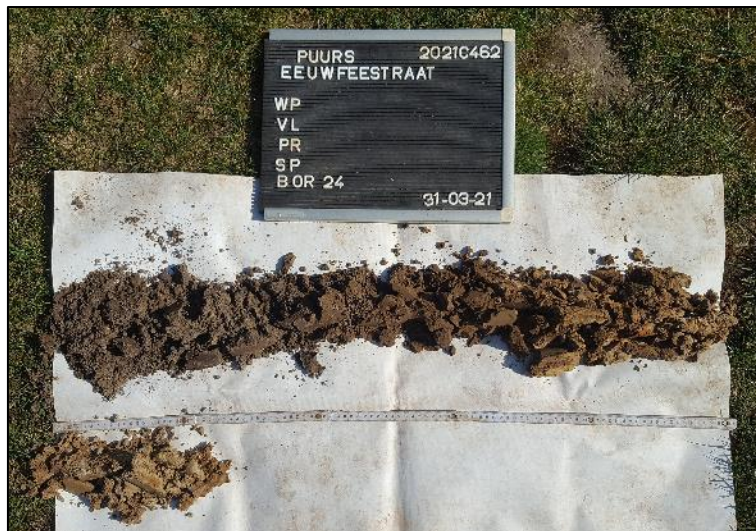
### Boring: B24

In boring 24 bestaat de A-horizont (0 – 33 cm-mv) uit een donkerbruine zandig lemige laag. Deze laag bevat zeer weinig houtskoolspikkels en is plantenhoudend. Tussen een diepte van 33 en 65 cm-mv is een AC-horizont aanwezig, die bruin van kleur is. Deze vrij homogene laag toont zeer weinig houtskool spikkels en weinig baksteen brokjes. Vanaf een diepte van 65 tot en met 125 cm-mv is een C-horizont aangeboord (Figuur 11).

Figuur 11: Boring 24 (ABO nv 2021)

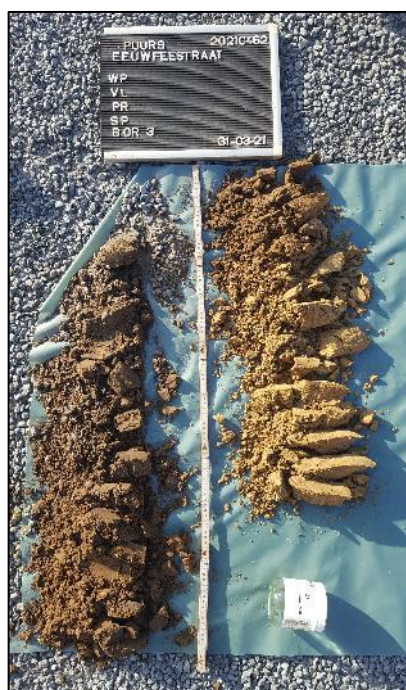
### Boring: B3

Boring 3 is, net als boring 2, ter hoogte van de bestaande verhardingen gezet, in het westelijke deel van het onderzoeksgebied. Dit deel van het onderzoeksgebied zal worden verhard in een asfaltverharding (0,4 m-mv). Zoals in Figuur 13 is te zien, bestaat de bovenlaag (0 – 20 cm-mv) uit natuursteenbrokjes met een laag stabiliseerzand. Tussen 20 en 72 cm-mv is een donkerbruine heterogene zandig lemige laag aangetroffen. Binnen deze laag zijn brokken baksteen en vele steentjes en keitjes zichtbaar. De laag is lichtbruin gevlekt en toont spikkels. Hieronder (72 – 115 cm-mv) komt een heterogene zandige lemige vergraven laag voor. De laag toont weinig baksteenspikkels en -brokjes en weinig houtskoolspikkels. Tussen een diepte van 115 en 170 cm-mv bestaat de zandig lemige laag uit weinig grind en bevat ze baksteenspikkels. Vanaf een diepte van 160 cm-mv is mogelijk een C-horizont aangetroffen. Zoals uit de boorstaat blijkt, is deze boring tot een diepte van minimaal 115 cm-mv verstoord. Dit betekent dat de asfaltverharding (0,5 cm-mv) hier in een reeds verstoorde grond zal worden aangelegd.

Figuur 13: Boring 3 (ABO nv 2021)

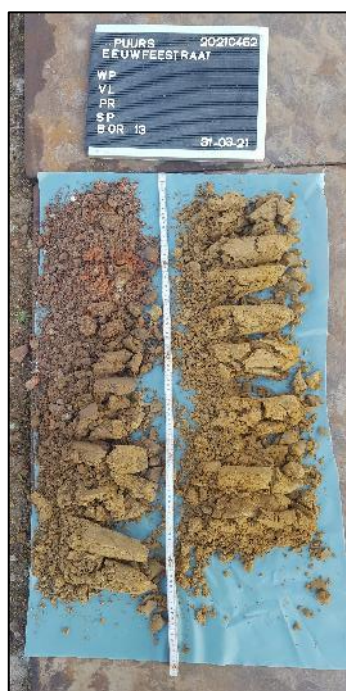
### Boring: B13

Ter hoogte van boring 13 wordt tijdens de uitvoering van de werken een nieuwe asfaltverharding (0,5 m-mv) aangelegd. Ook hier blijkt dat de nieuwe verharding in een reeds verstoorde grond zal aangelegd worden. In boring 13 is namelijk tot 125 cm-mv een verstoorde laag aangeboord (Figuur 14). Deze verstoringslaag kan in twee pakketten worden onderscheiden. De bovenlaag (0 – 50 cm-mv) bestaat uit een donkerbruine zandig lemige laag die de aanwezigheid van vele baksteen- en mortelbrokjes toont. De laag bevat daarnaast glasfragmenten. De onderlaag (50 – 125 cm-mv) bestaat tevens uit een zandig lemige laag, echter deze laag is licht bruin gevlekt. De laag toont verder ook baksteenbrokjes en glasfragmenten. Vanaf 125 cm-mv is een oranjebruin gevlekte C-horizont aangetroffen.

Figuur 14: Boring 13 (ABO nv 2021)

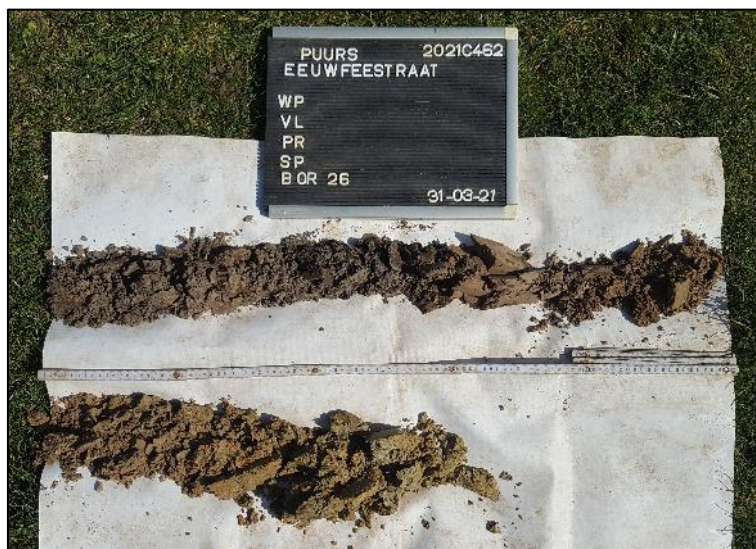
### Boring: B26

Boring 26 (Figuur 15) is ter hoogte van het toekomstige bufferbekken gezet. De bovengrond (0 – 60 cm-mv) bestaat uit een bruingrijse zandig lemige laag vergraven grond. De laag toont weinig baksteenspikkels en -brokjes en weinig houtskoolspikkels. Tussen een diepte van 60 en 125 cm-mv is mogelijk een spoor aangetroffen hoewel het ook kan gaan om een tweede vergraven pakket. Vanaf een diepte van 125 cm-mv is de C-horizont aangeboord.

Figuur 15: Boring 26 (ABO nv 2021)

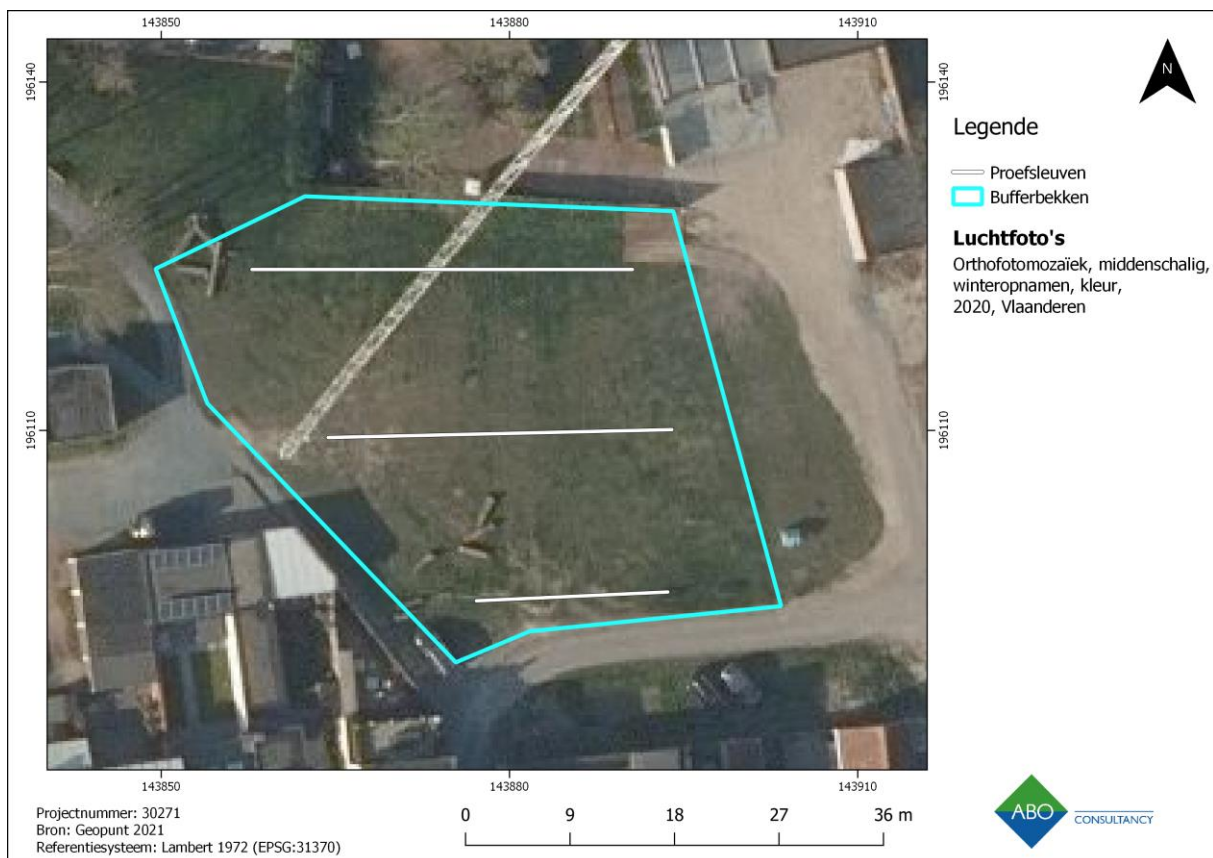
**Figuur 20: Luchtfoto (2020) met het voorgestelde proefsleuvenonderzoek (ABO nv 2021)**

Gezien het landschappelijke booronderzoek bewijs heeft geleverd voor een bodemopbouw met een A op een intacte C, wordt er een proefsleuvenonderzoek geadviseerd ter hoogte van het bufferbekken (Figuur 20) om de sporensites uit de latere archeologische perioden te evalueren. De totale oppervlakte van het bufferbekken bedraagt ca. 1.480 m<sup>2</sup>. De rest van het onderzoeksgebied kan worden vrijgegeven aangezien het landschappelijk bodemonderzoek heeft aangetoond dat de geplande bodemingrepen zullen plaatsvinden binnen reeds geroerde grond.

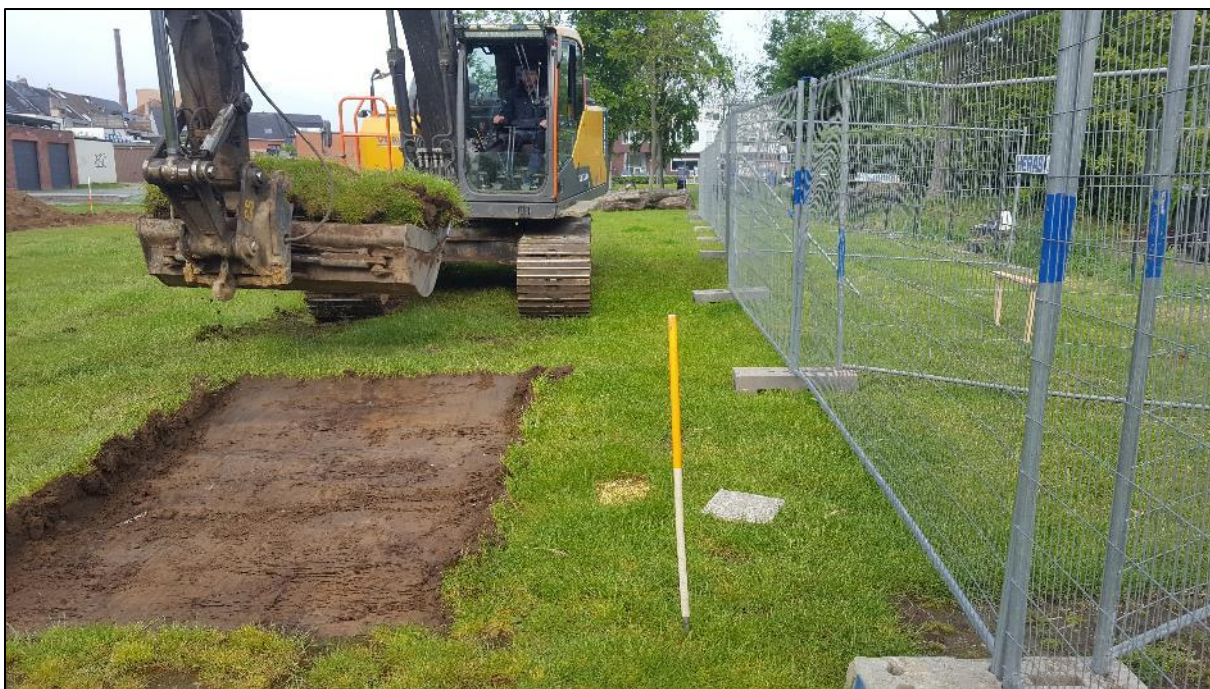
**Figuur 22: Terreintoestand op 27 mei 2021, zicht op de Herashekken langs de noordelijke rand van het terrein. Foto genomen in westelijke richting (ABO nv 2021)**

Het proefsleuvenonderzoek beperkte zich dus tot het grasveld waar drie proefsleuven met oost-west oriëntatie dienden aangelegd te worden. Langs de noordelijke kant van het terrein waren Herashekken aangebracht ter afbakening van de werf waar de nieuwe garageboxen gebouwd worden (Figuur 22). Hierdoor diende de noordelijke sleuf wat richting zuiden opgeschoven te worden. Het veldwerk kon verder uitgevoerd worden volgens de bepalingen uit het programma van maatregelen van de archeologienota en de Code van Goede Praktijk. Op deze manier werden drie werkputten aangelegd die werden uitgebreid met één kijkvenster. In totaal werd zo een oppervlakte van 151,34 m<sup>2</sup> onderzocht. Wanneer de dekkingsgraad berekend wordt ten opzichte van de oppervlakte van het te onderzoeken gebied voor het bufferbekken, komt dit neer op zo'n 10,1 %. Hoewel dit niet overeenkomt met een dekkingsgraad van 12,5 % is toch een voldoende groot deel van het terrein onderzocht, zeker wanneer rekening gehouden wordt met de niet te onderzoeken zones door afbakening van het terrein voor bouwwerken en omliggende verhardingen. De archeologische evaluatie is dan ook zo verlopen dat ze de erkend archeoloog in staat stelt om een goede inschatting te maken van de archeologische waarde van het bodemarchief.

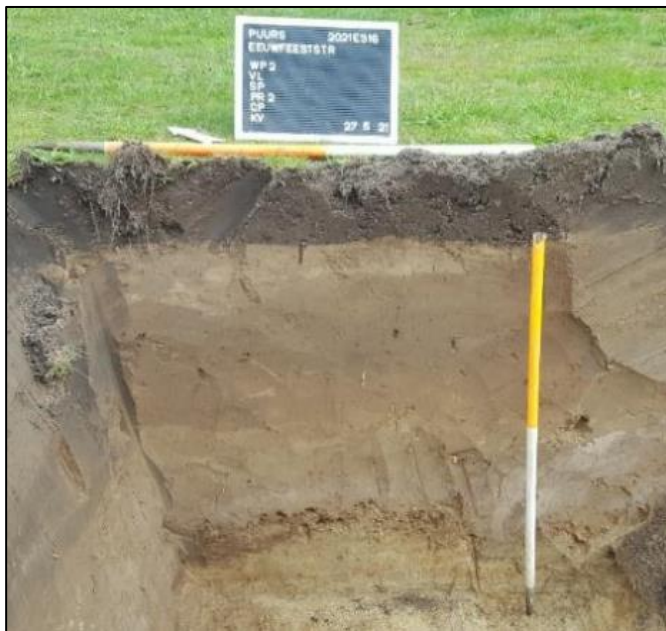
Het laatste profiel tenslotte, profiel 2 (Figuur 32; 6,93 mTAW), vertoonde een diepgaandere aantasting van de natuurlijke bodemopbouw. De moederbodem bevond zich hier op ongeveer 1 m-mv. Onder de teelaarde van zo'n 20 cm dik bevonden zich verschillende vergraven pakketten met algemeen dezelfde kenmerken als de vergraven bodem die in profielen 1 en 3 werd aangetroffen. Op de overgang van de vergraven pakketten naar de moederbodem werd een eerste vlak aangelegd waarin sporen of recente verstoringen zichtbaar werden. Omdat hier echter twijfel bestond over de aard van de overgangslaag werd later een tweede vlak aangelegd in de top van de moederbodem. Op dit niveau werden enkel natuurlijke sporen aangetroffen. Op basis van deze gegevens werd geconcludeerd dat de verstoring niet tot een dergelijke diepte reikte dat er sprake is van een verregaande aantasting van het archeologisch niveau. Eventueel aanwezige sporen en/of archeologische resten worden dan ook verwacht bewaard te zijn. Enkel indien het zou gaan om oorspronkelijk ondiepe sporen is het mogelijk dat ze verdwenen zijn ten gevolge van eerdere antropogene activiteiten.

- Horizont 1 (teelaarde): homogeen, donker bruin, lemig zand, plantenwortels, zeer weinig houtskoolspikkels
- Horizont 2 (vergraven): heterogeen, bruin met lichtbruin gevlekt, lemig zand
- Horizont 3 (vergraven): vrij homogeen, bruin, lemig zand, zeer weinig baksteenspikkels en – brokjes, zeer weinig houtskoolspikkels, bioturbatie
- Horizont 4 (vergraven): heterogeen, lichtbruin met bruin gevlekt, lemig zand
- Horizont 5 (overgangslaagje): heterogeen, lichtgrijs met lichtbruin gevlekt, lemig zand
- Horizont 6 (C-horizont, moederbodem): heterogeen, licht bruingeel, lemig zand, band met ijzerconcreties aan de top (ca. 5 cm), bioturbatie

Figuur 32: Profiel 2 (ABO nv 2021)

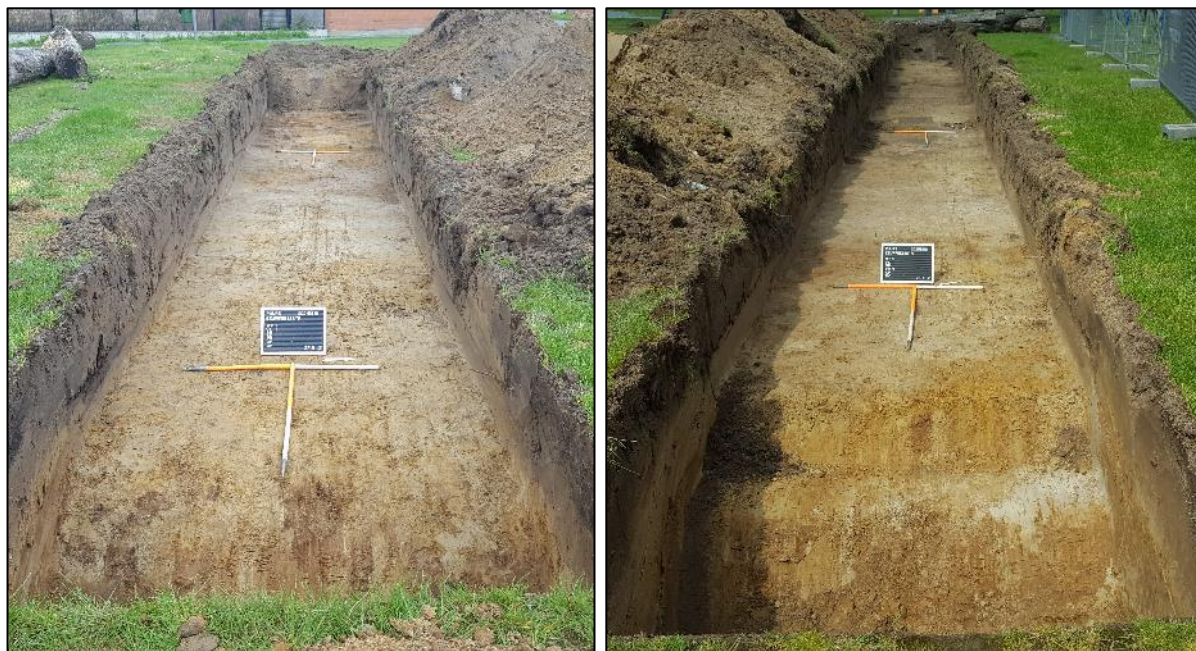
Figuur 33: Zicht op werkput 1 (links) en werkput 3 (rechts) (ABO nv 2021)

Tijdens het proefsleuvenonderzoek werden in totaal 3 archeologische sporen geregistreerd (Figuur 25). In het vlak van werkput 1 (Figuur 33) werden geen antropogene sporen geregistreerd. Er was enkel een natuurlijk spoor aanwezig (zie 4.4.3). De sporen werden centraal aangetroffen in werkputten 2 en 3. De densiteit is laag. Het gaat telkens om kuilen. Alle sporen vertoonden qua aflijning en vulling kenmerken die aansluiten bij een eerder recente oorsprong.

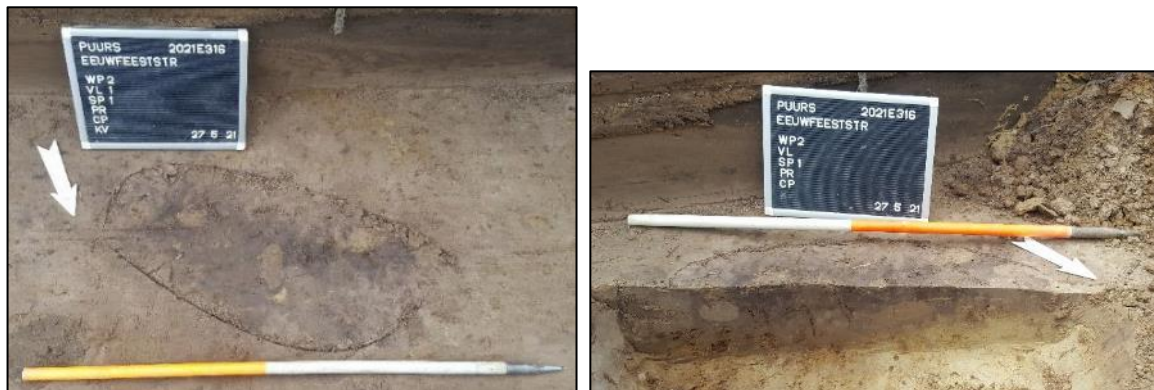
Het eerste spoor, spoor 1 (Figuur 34), bevond zich in vlak 1 van werkput 2 en had een ovale vorm. De lemig zandvulling van het spoor was zeer heterogeen, grijs met lichtgrijze en lichtbruine vlekken. In

coupe bleek het te gaan om een ondiep spoor met vage aflijning dat zich binnen het pakket van de overgangslaag aftekende. Hoewel er geen materiaal werd aangetroffen dat een datering mogelijk zou maken, dateert het vermoedelijk uit de nieuwe à nieuwste tijd.

**Figuur 34: Spoor 1 in het vlak en in coupe (ABO nv 2021)**

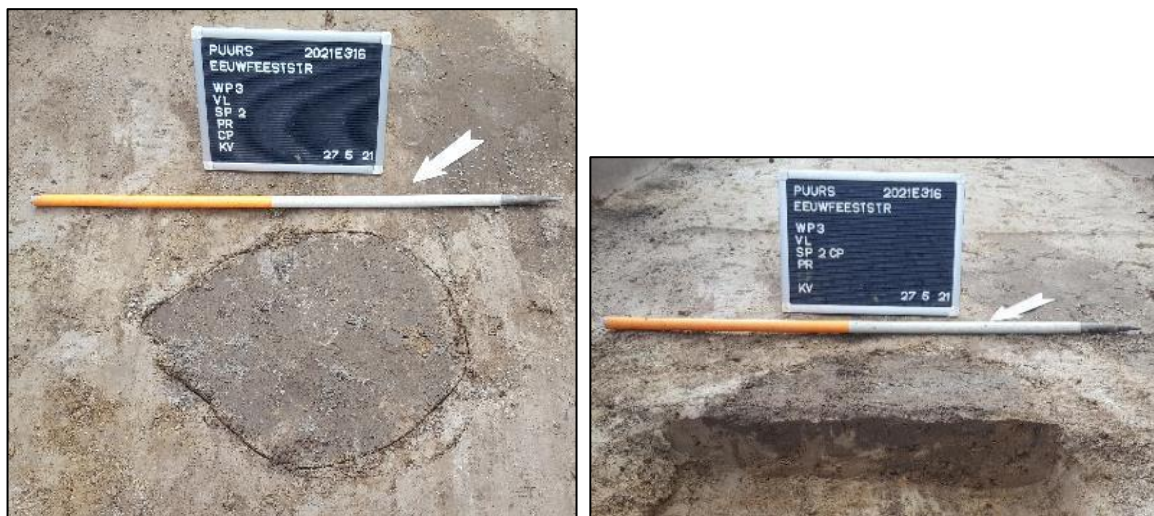
Een tweede spoor werd aangetroffen in het vlak van werkput 3. Hier bevonden zich verschillende sporen met scherpe aflijning en algemene kenmerken die een recente oorsprong deden vermoeden. Om meer inzicht te krijgen in de aard en datering werd één spoor, spoor 2 (Figuur 35), gecoupeerd. Dit spoor leverde een dun fragmentje van kleurloos, transparant glas op (zie 4.4.5). Hoewel het niet exact dateerbaar is, plaatst het het spoor in de nieuwste tijd. Gelijkaardige nabijgelegen sporen werden bij de verdere uitvoering van het proefsleuvenonderzoek dan ook niet meer geregistreerd als spoor maar als recente verstoring.

**Figuur 35: Spoor 2 in het vlak en in coupe (ABO nv 2021)**

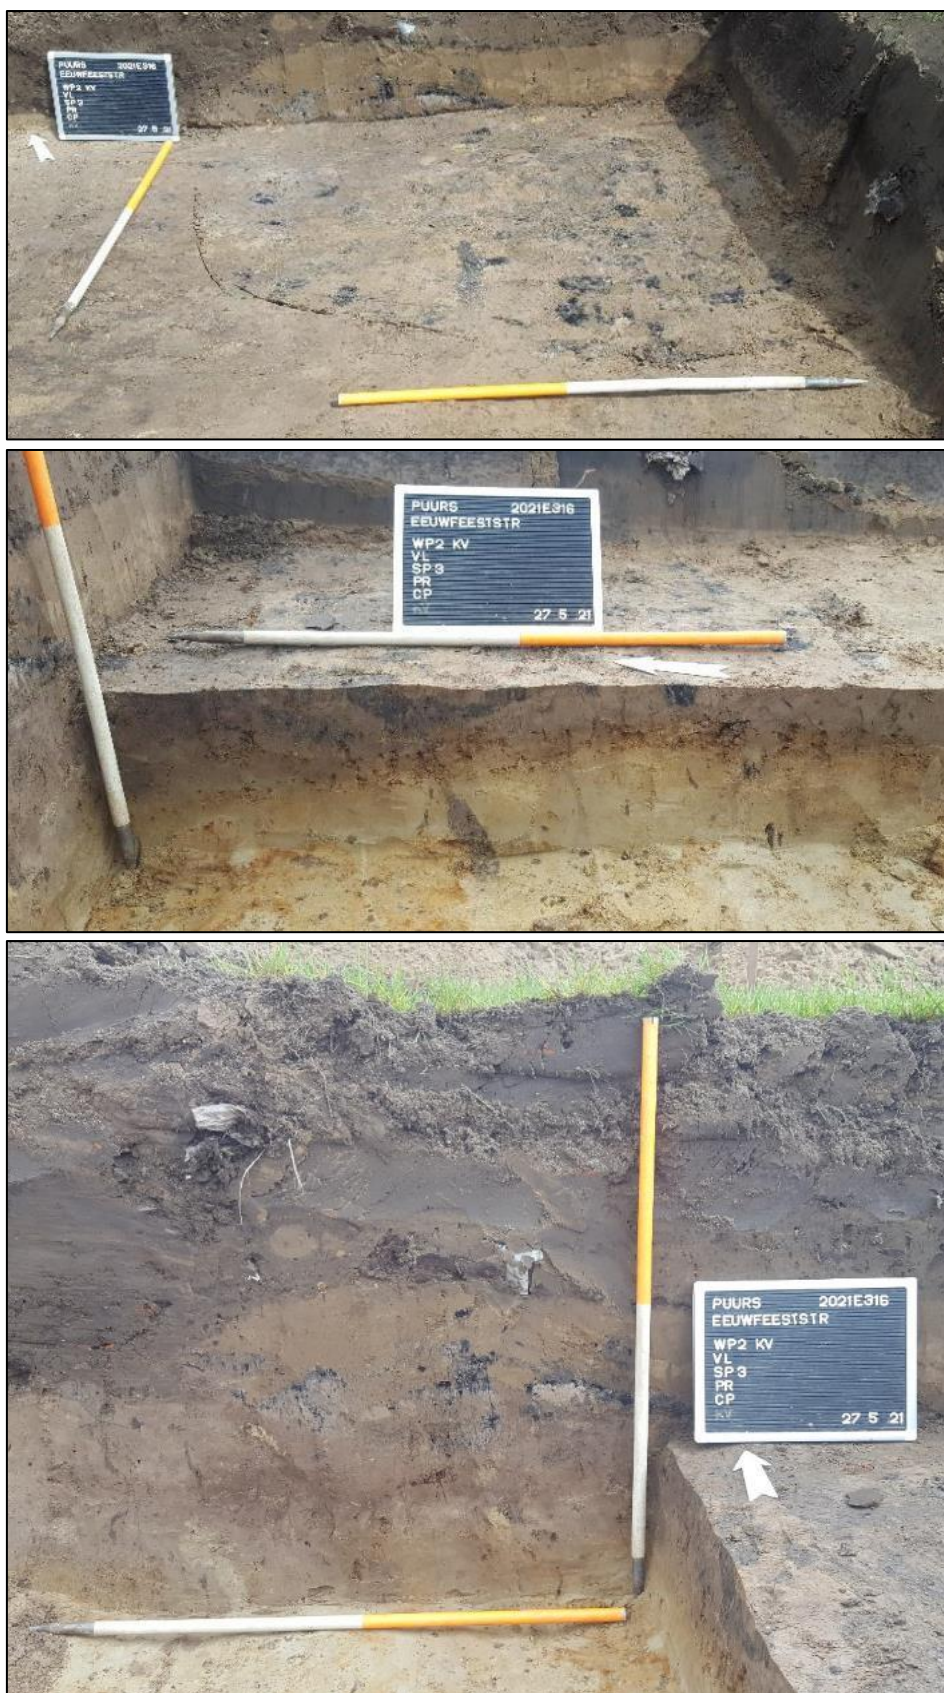
Figuur 36: Spoor 3 in vlak 1 van werkput 2 (boven), in coupe (midden) en in putwandprofiel (onder) (ABO nv 2021)

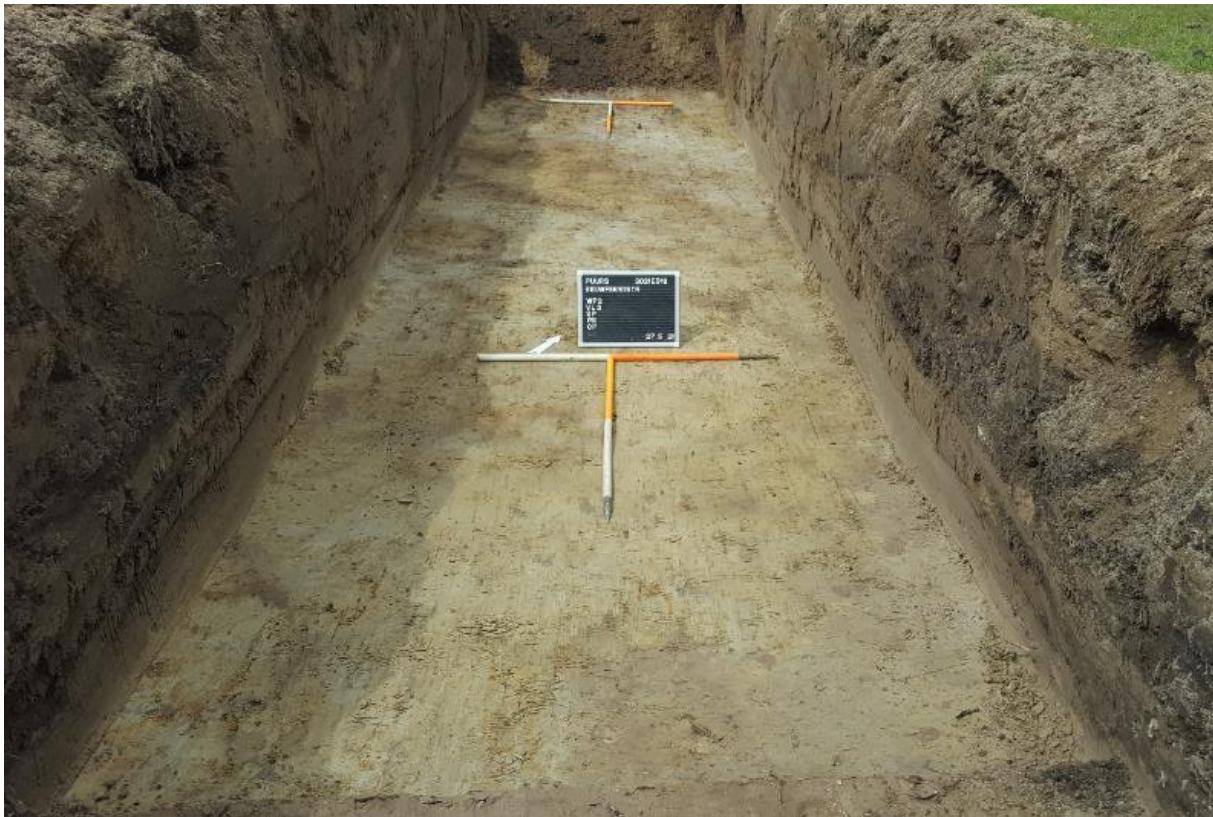
Op basis van de informatie uit deze coupes werd het profiel herbekeken en werd besloten een tweede vlak aan te leggen waar mogelijk binnen werkput 2. Zo'n 20 cm lager tekende de licht bruingele moederbodem zich af. Op dit niveau werden geen sporen of recente verstoringen meer geregistreerd maar waren enkel sporen van natuurlijke oorsprong te herkennen (Figuur 37).

Figuur 37: Zicht op vlak 2 van werkput 2 (ABO nv 2021)

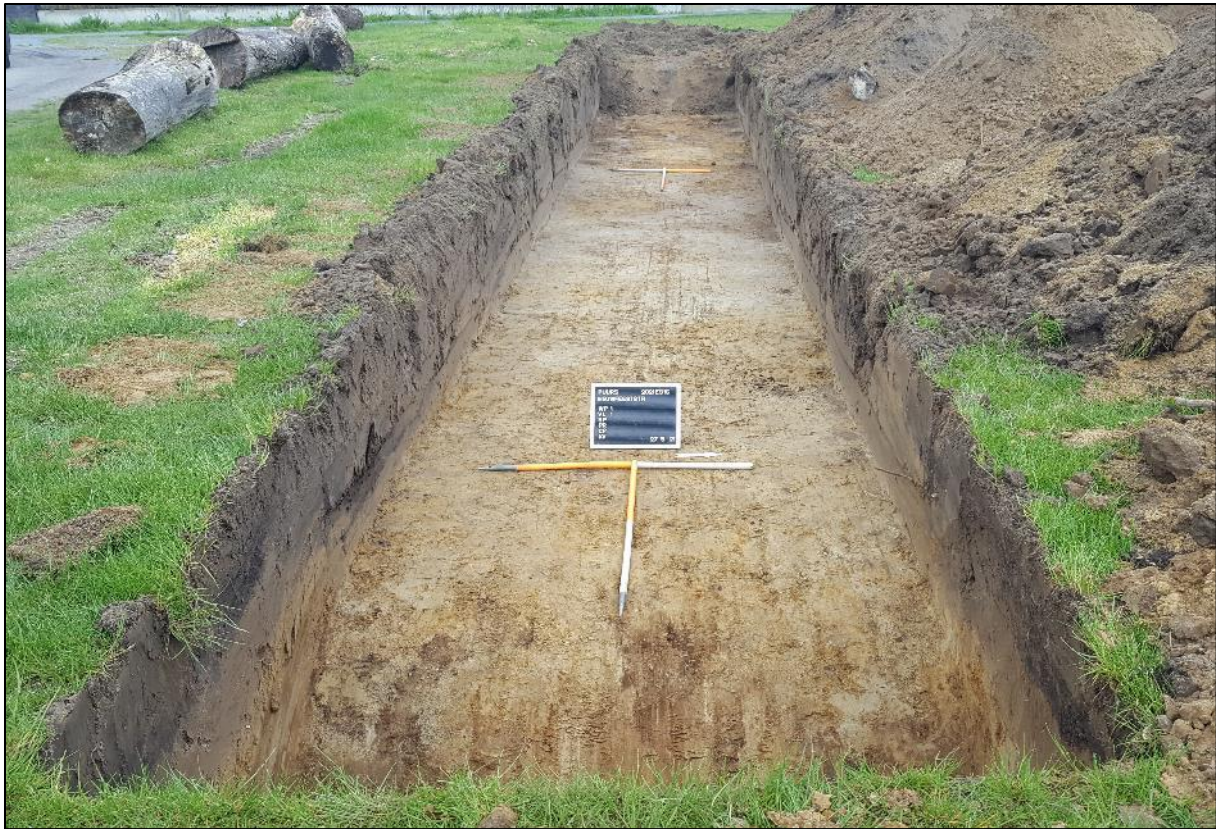
Verspreid over de werkputten werden zowel in vlak 14 als in vlak 2 sporen van natuurlijke oorsprong vastgesteld. Ze hadden een grillige aflijning en een lichtgrijze vulling met houtskoolspikkels die sterk gebioturbeerd en uitgeloozd was. Enkele sporen hadden mogelijk een D- of banaanvorm en betreffen waarschijnlijk boomvallen. Omwille van de natuurlijke oorsprong van de sporen wordt hier niet verder op ingegaan.

Figuur 38: Zicht op werkput 1 met natuurlijk spoor (ABO nv 2021)

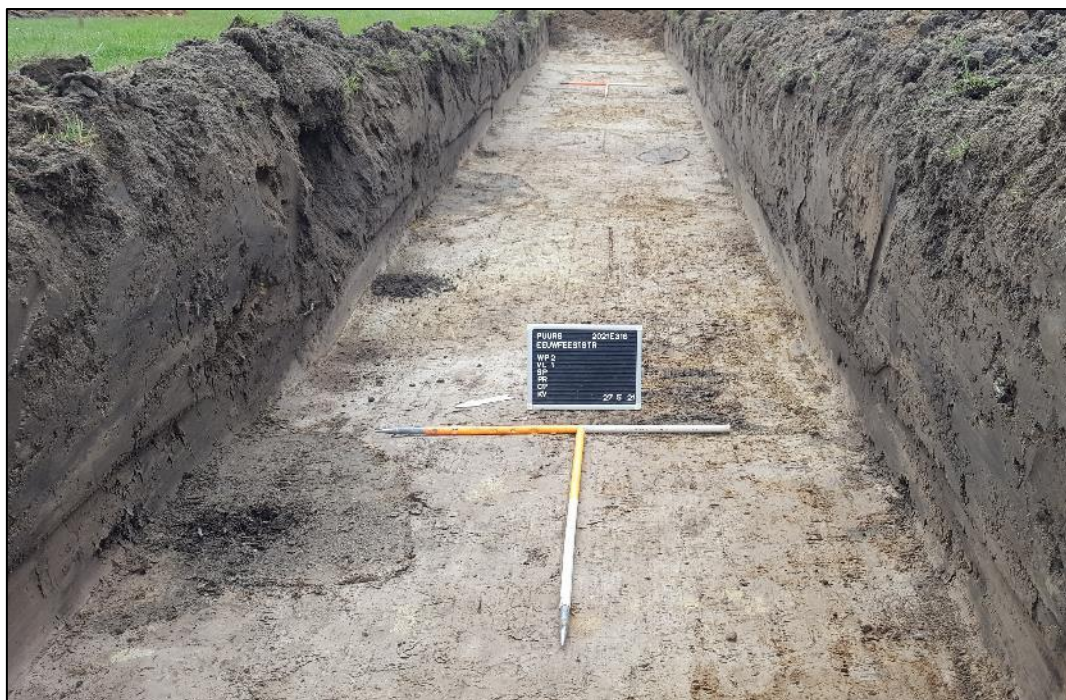
Figuur 39: Recente versterking in vlak 1 van werkput 2 (ABO nv 2021)

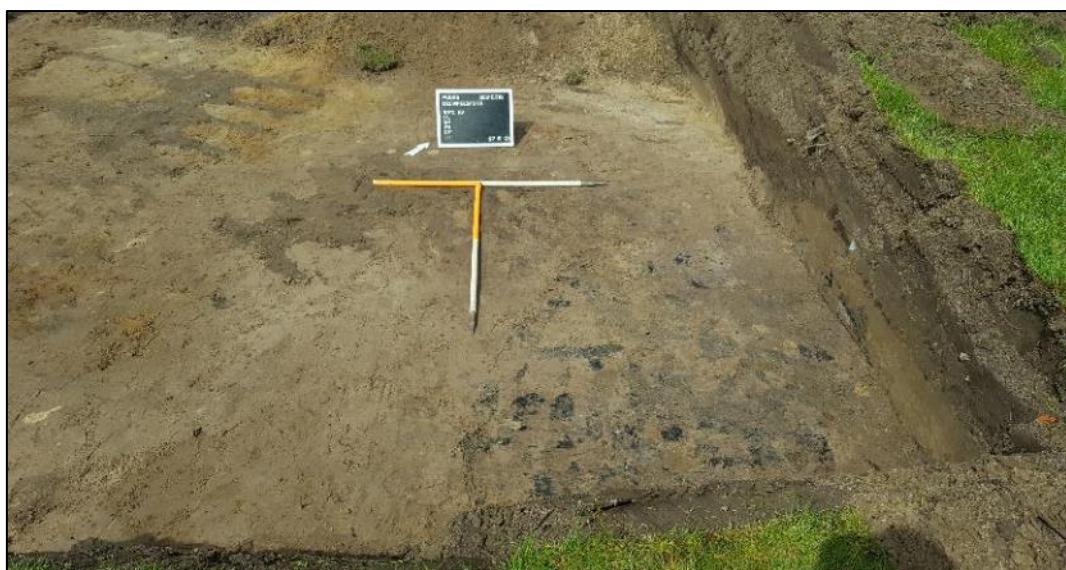
Figuur 40: Zicht op het kijkvenster t.h.v. werkput 2 (ABO nv 2021)

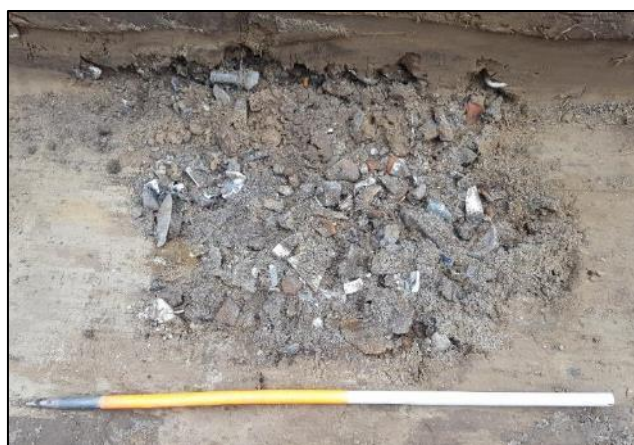
Figuur 41: Recente versterking in het vlak van werkput 3 (ABO nv 2021)

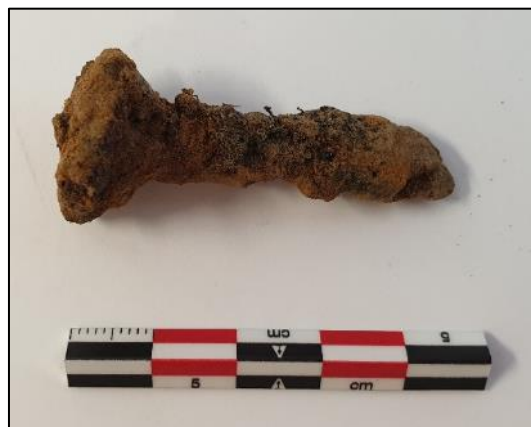
De tweede vondst betreft een roestige nagel uit spoor 3 (Figuur 43). Op basis hiervan kan echter geen datering worden toegewezen.

Figuur 43: Metalen nagel uit spoor 3, vondst 2 (ABO nv 2021)
