ARCHEOLOGISCHE EVALUATIE VAN HET BODEMARCHIEF IN TERLAEMEN TE HEUSDEN- ZOLDER (PROVINCIE LIMBURG)

NOTA VERSLAG VAN RESULTATEN

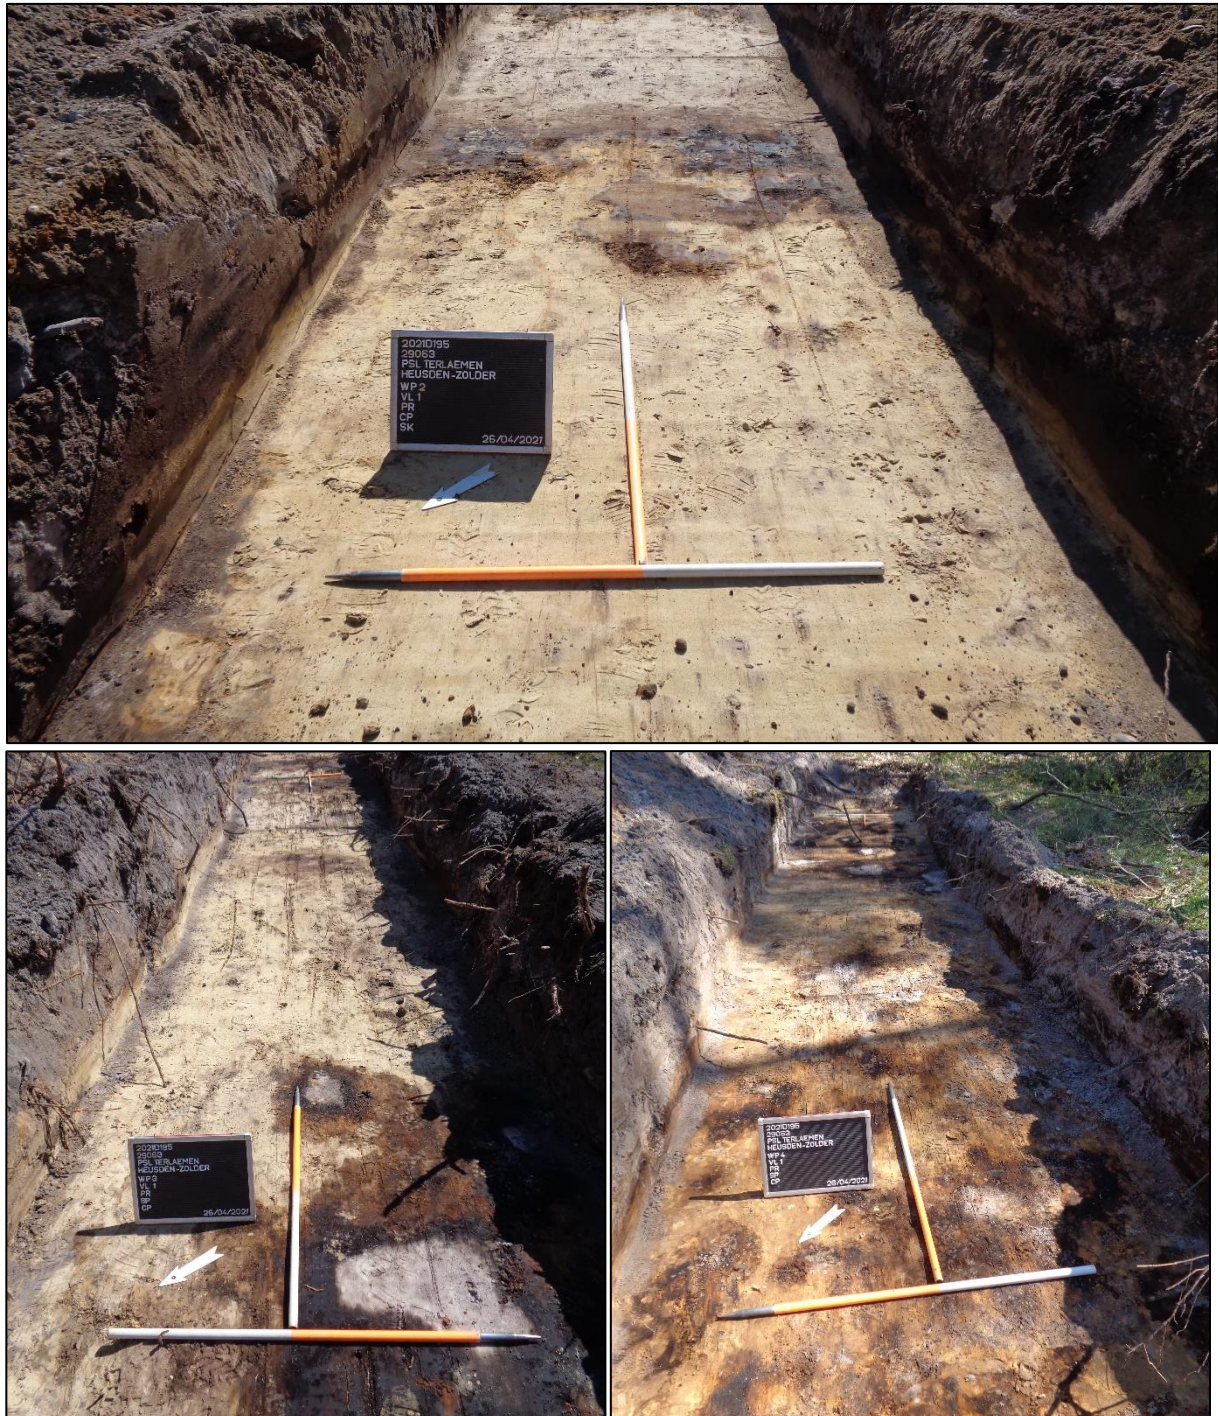
Figuur 33: Het archeologisch vlak in werkput 2 (boven), werkput 3 (linksonder) en werkput 4 (rechtsonder) (Bron: ABO nv 2021).

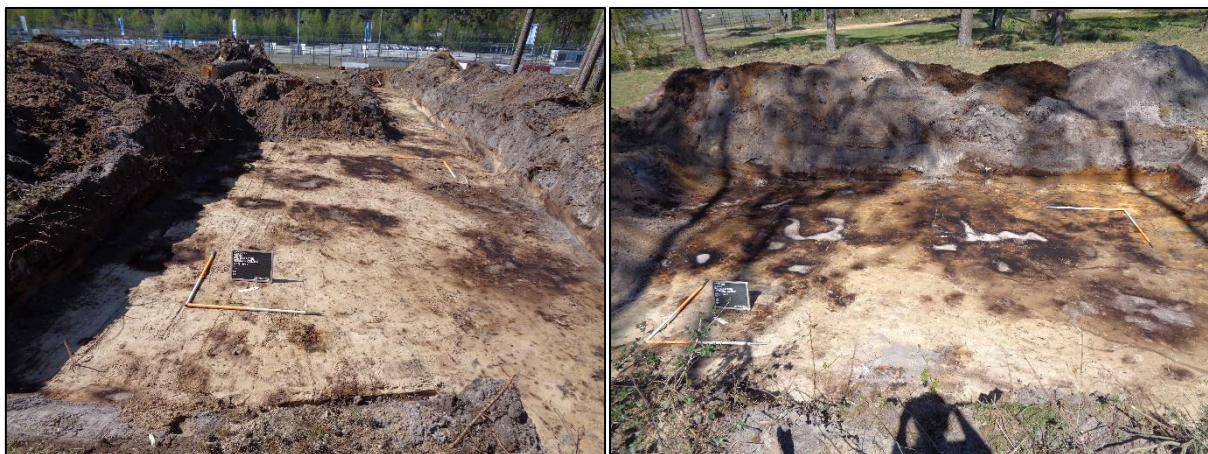
Figuur 35: Vlak in kijkvenster 2 (links) en kijkvenster 3 (rechts) (Bron: ABO nv 2021).

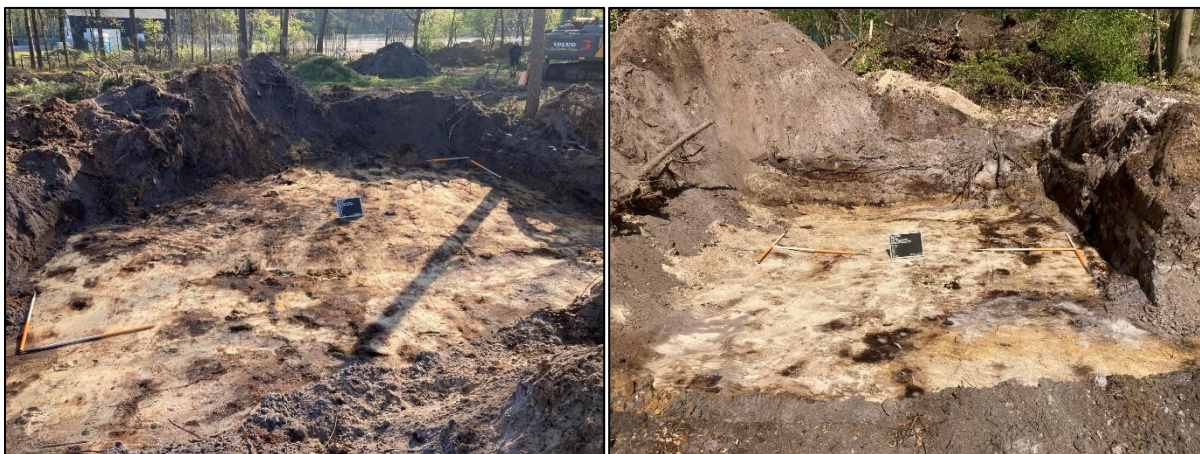
Figuur 41: Vlak in kijkvensters 4 (links) en kijkvenster 9 (rechts) (Bron: ABO nv 2021).

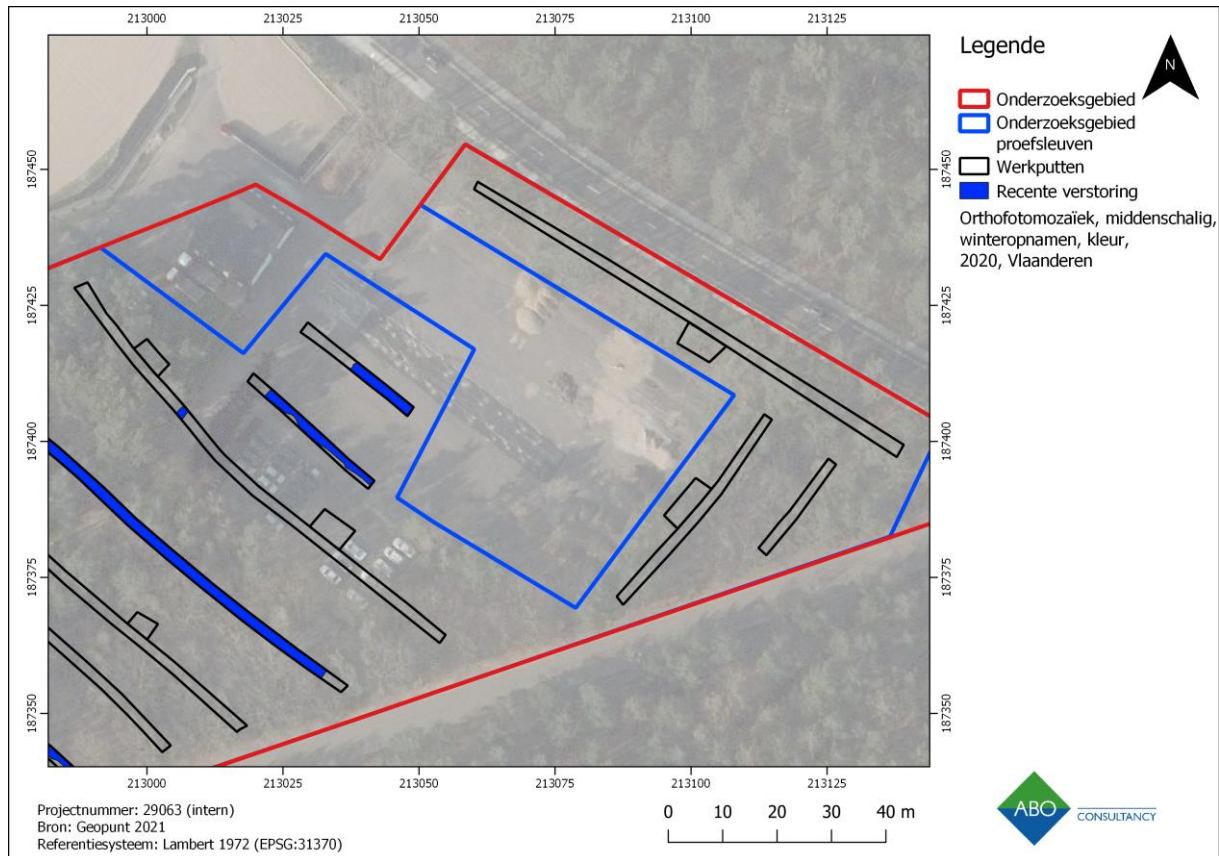
Figuur 42: Orthofoto (middenschalige winteropnamen, kleur, 2020) met aanduiding van de werkputten en kijkvensters en recente verstoringen in de oostelijke zone (Bron: Geopunt 2021).
