*Archeologienota*

**Eksaarde – Stationsplein 2021**

*Proefsleuven en proefputten*

Eksaarde – Stationsplein 2021

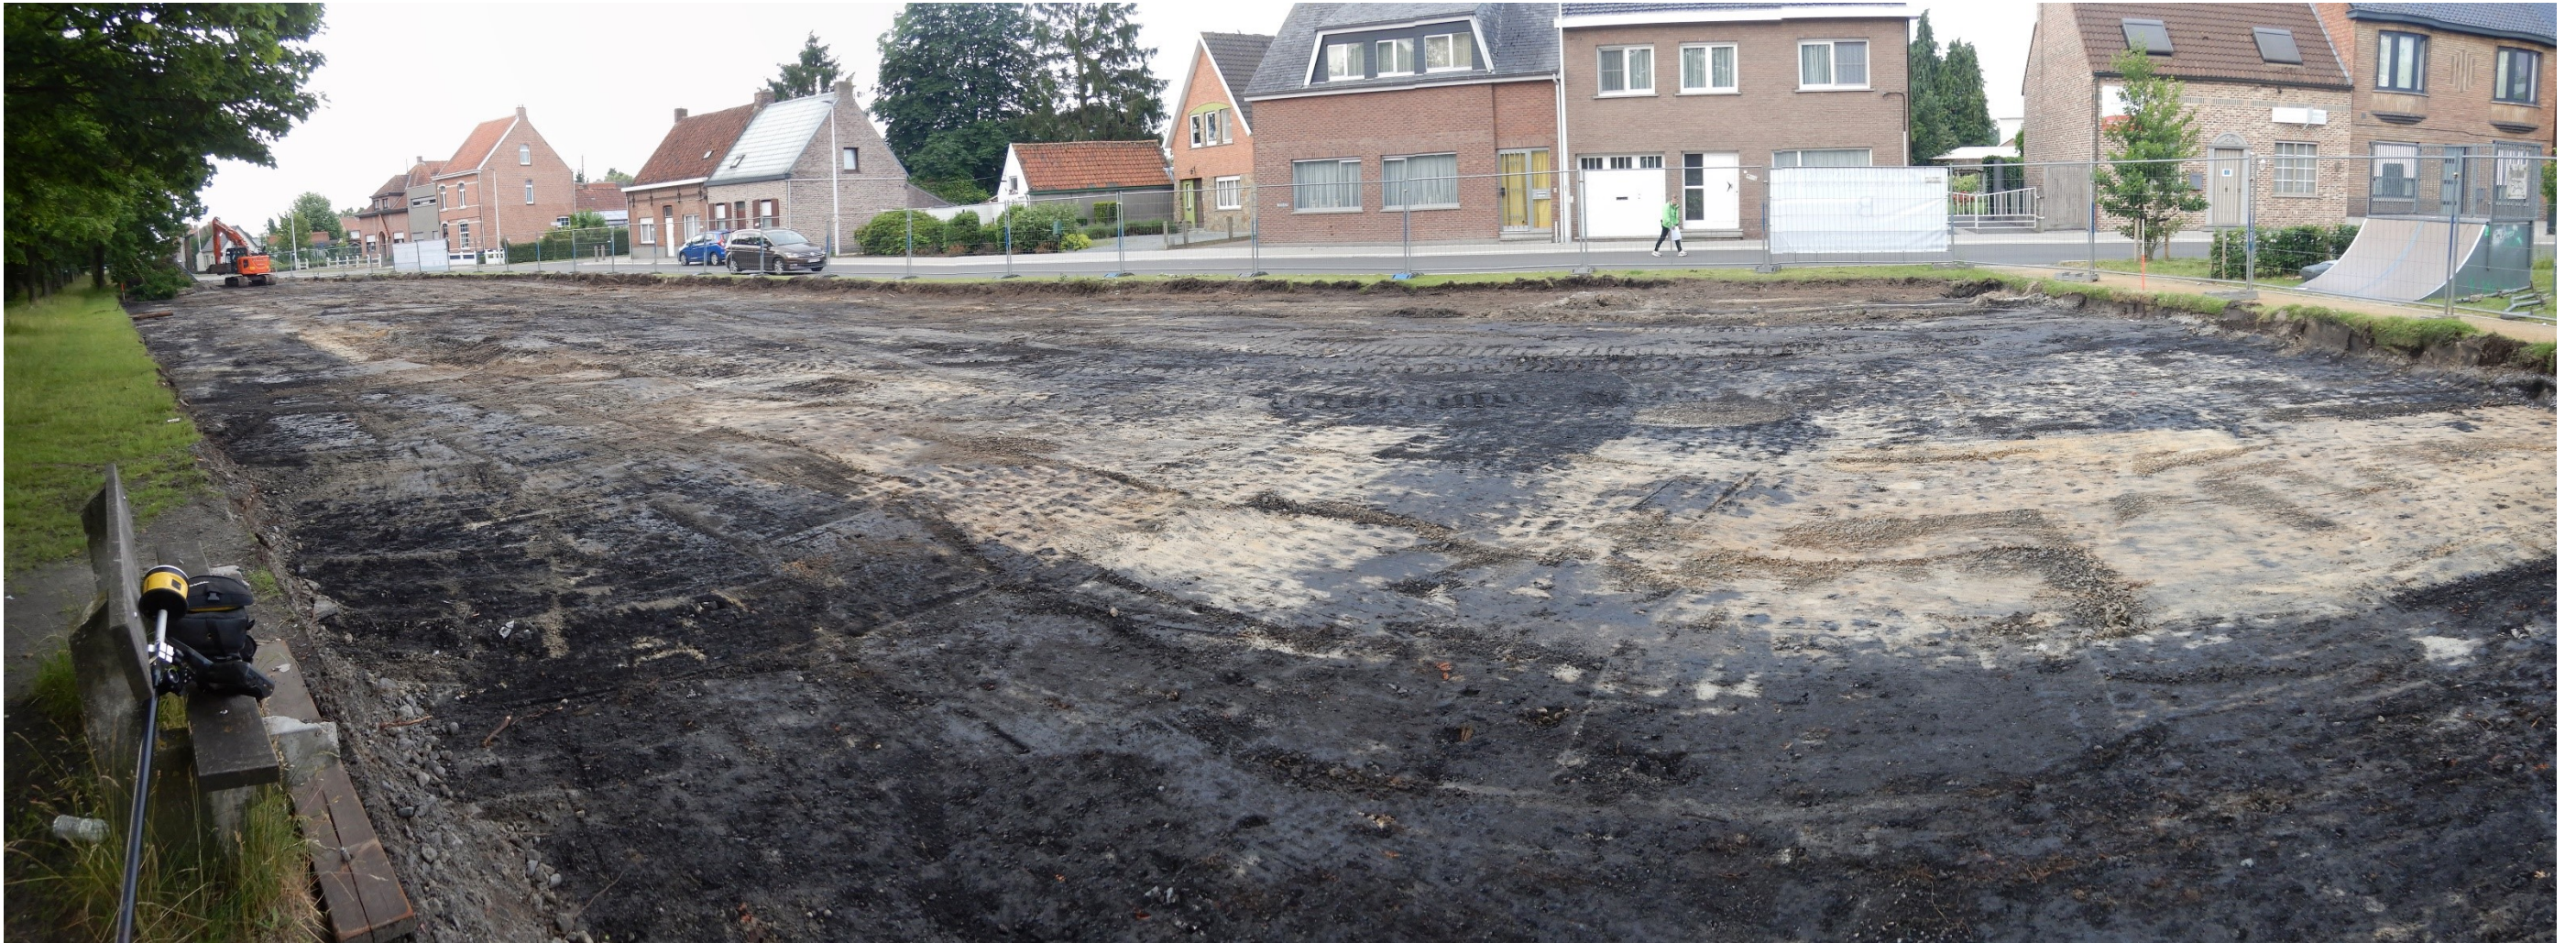
Figuur 1. Zicht op het projectgebied na verwijdering van de asfalt laag.

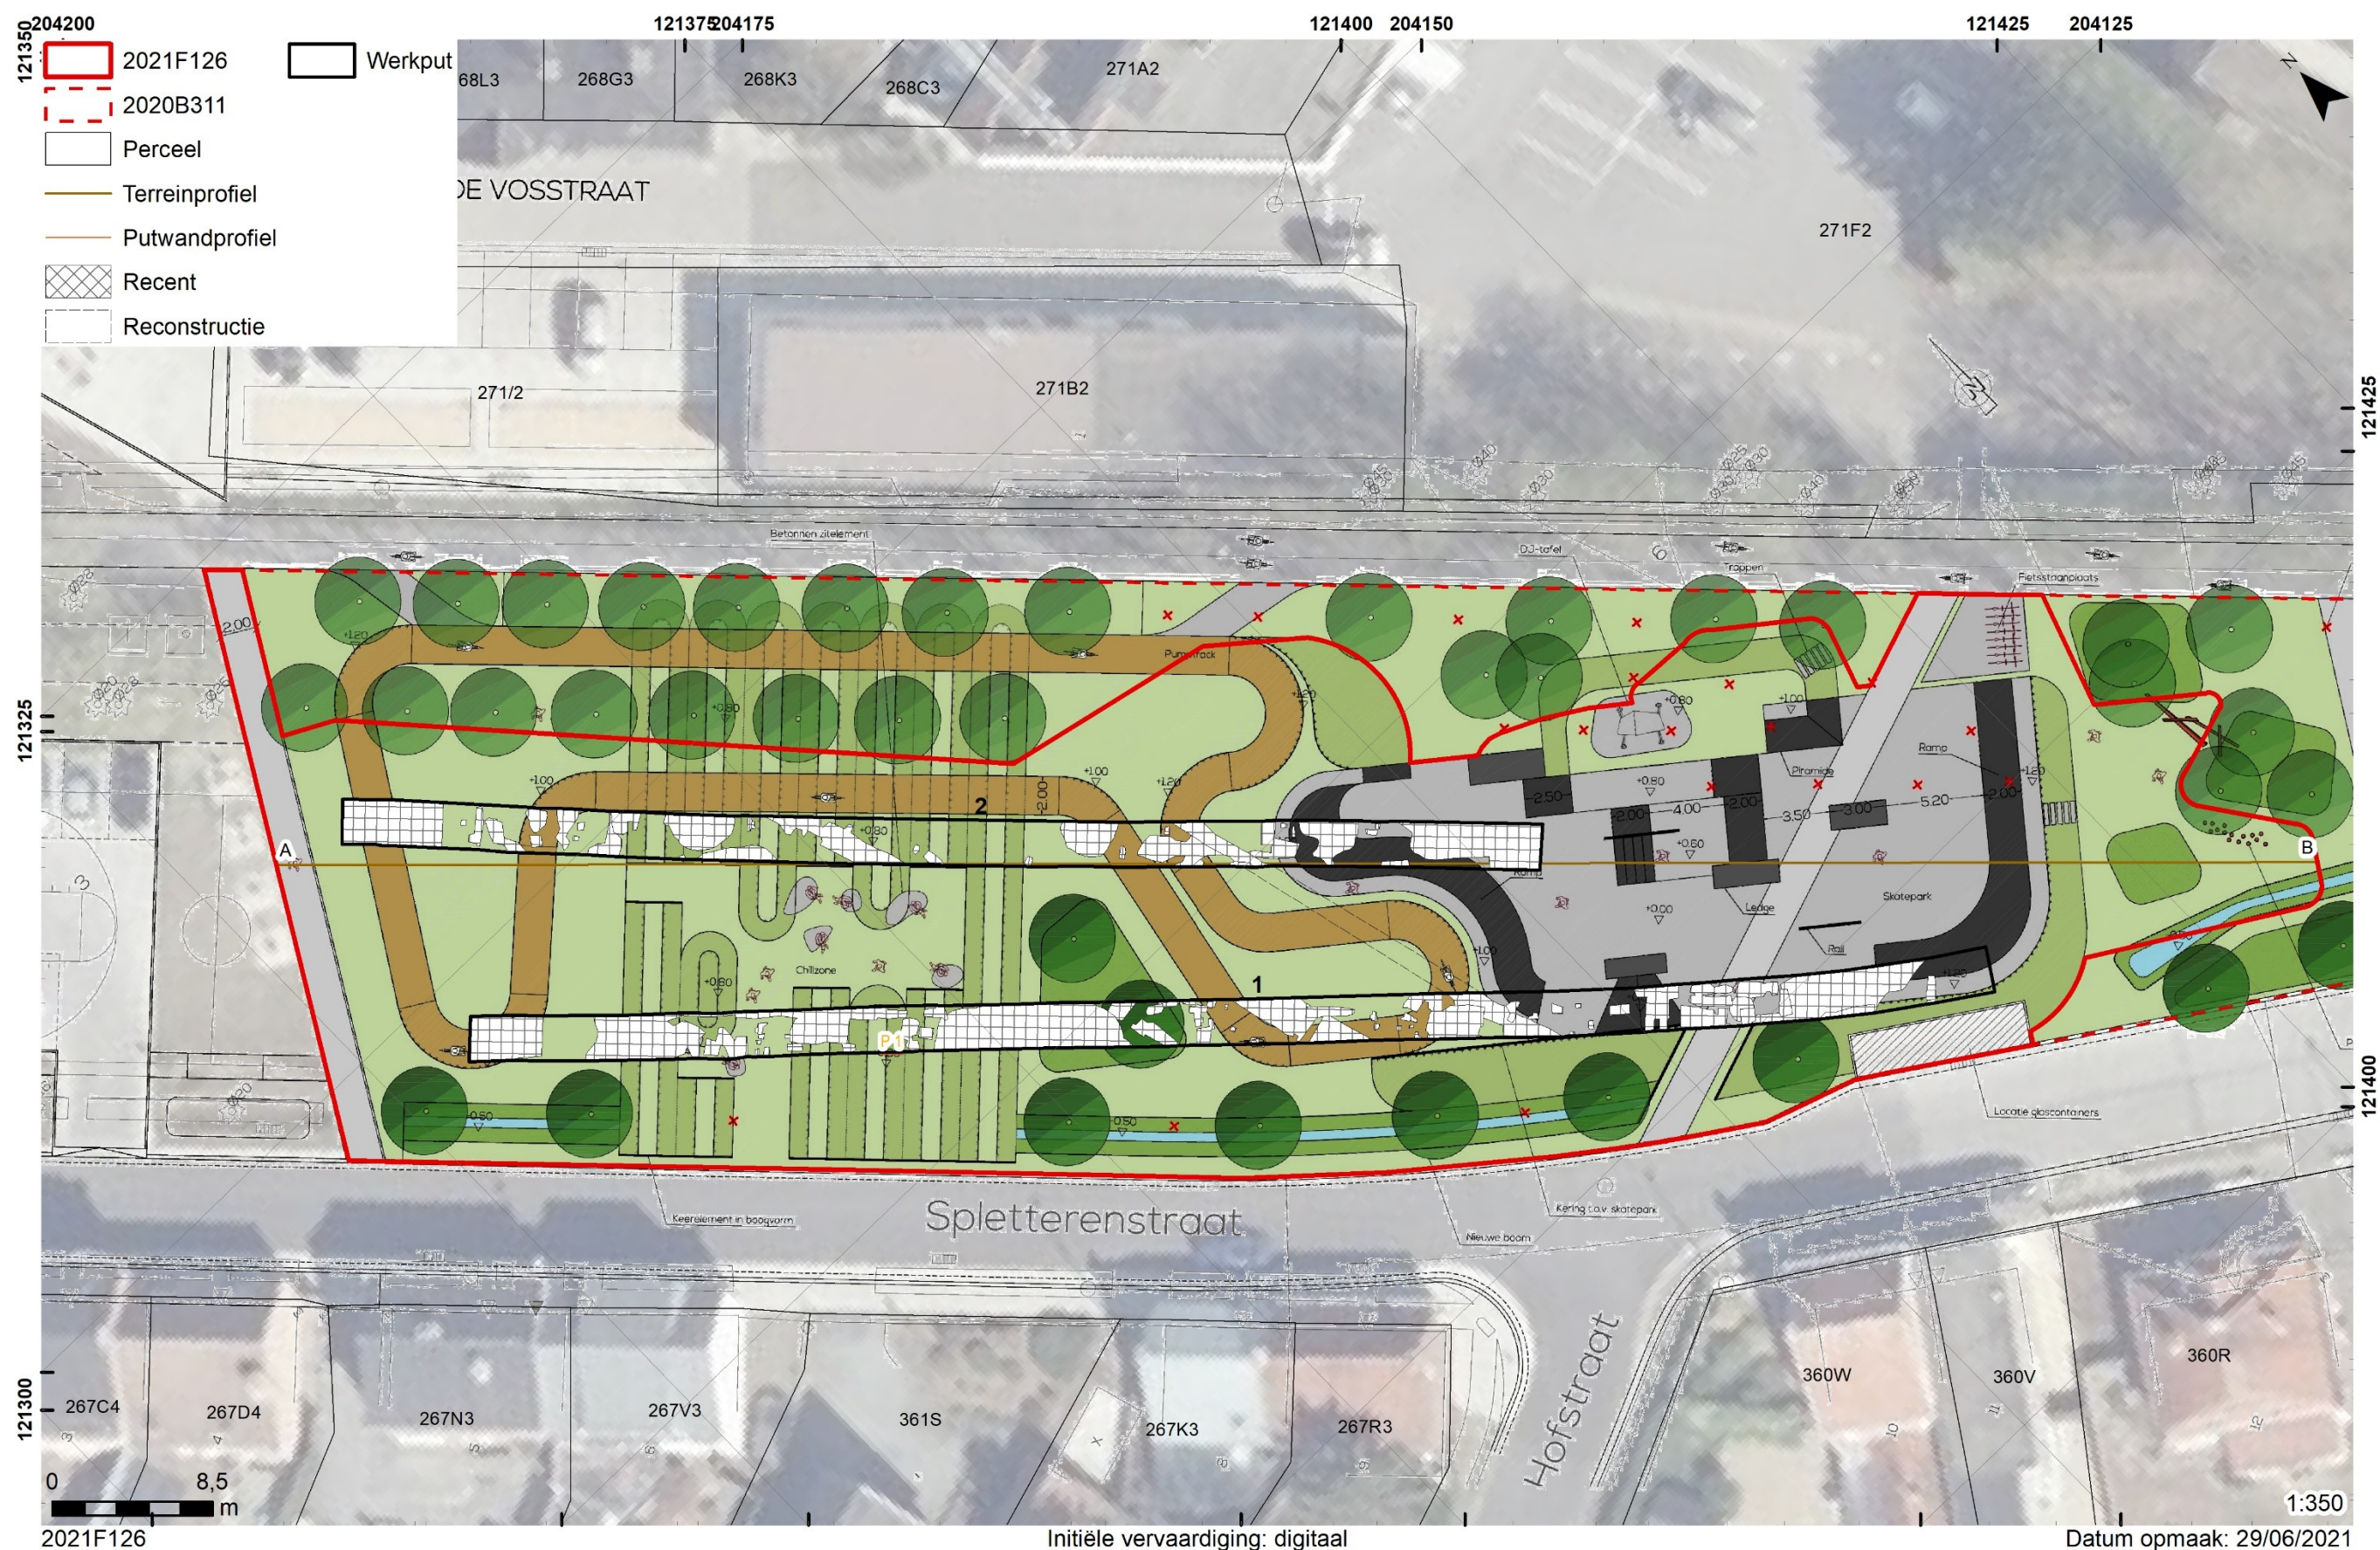
Het Programma van Maatregelen van het bureauonderzoek werd opgesteld op basis van de plannen die destijds aangeleverd werden (kaart 4). Hierbij zou de pumptrack doorgetrokken worden in de groenzone en dus tussen de bestaande bomenrij komen te liggen. Ten zuidoosten van het skatepark zou een langgerekte wadi aangelegd worden.

Kaart 4. Allesporenkaart op het ontwerp dat aangeleverd werd bij het bureauonderzoek.

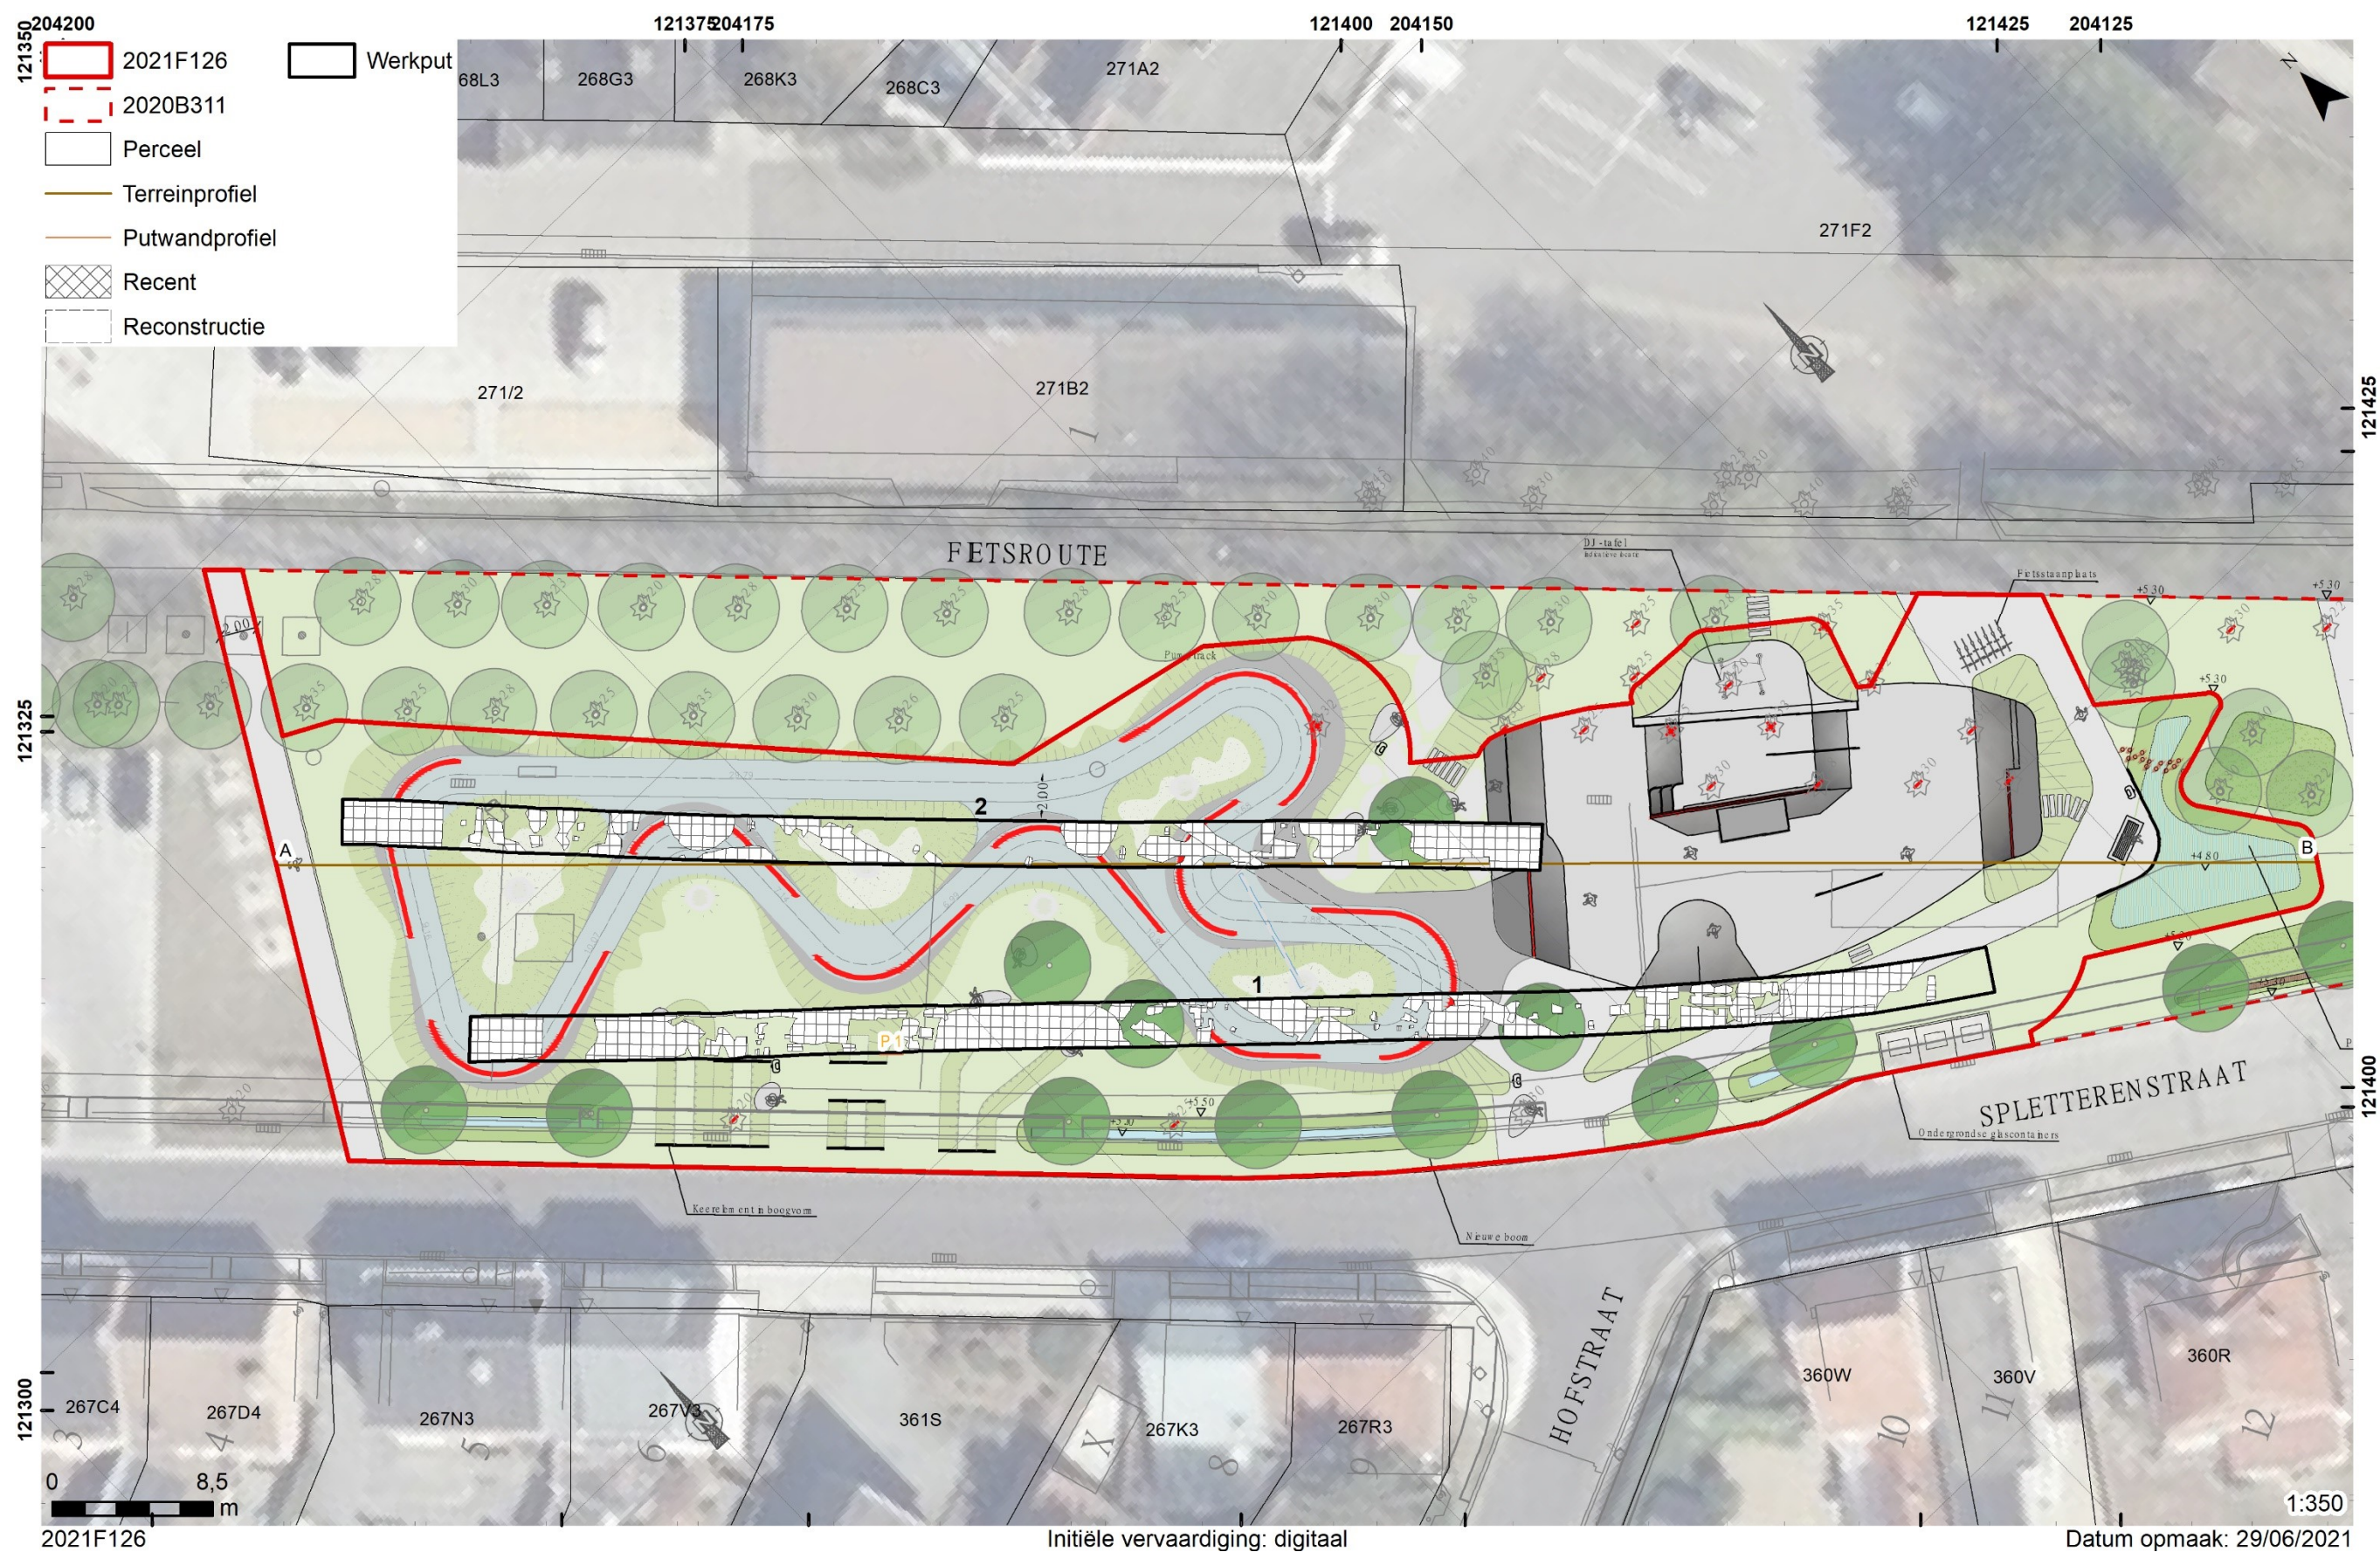
Na indiening van de archeologienota werden de plannen voor de “jongerenzone” enigszins aangepast (kaart 5). De voorziene pumptrack werd verder naar het zuiden verplaatst waardoor deze

niet langer tussen de bomenrij komt. Ook het ontwerp van het skatepark werd in beperkte mate gewijzigd, net als de vorm van de wadi die onmiddellijk ten zuidoosten hiervan komt te liggen.

Omwille van deze aanpassingen werd een nieuwe impactbepaling uitgevoerd. Op basis hiervan werd de zone voor verder onderzoek enigszins aangepast. De sleuf die aanvankelijk voorzien was tussen de bomenrij kon achterwege gelaten worden aangezien deze zonder twijfel schade zou berokkenen aan de aanwezige en te behouden bomen. Ook de dwarse sleuf aan de noordwestelijke zijde werd niet meer meegenomen. Door de langwerpige vorm van de nieuwe onderzoekszone was het mogelijk om de beoogde dekking te bekomen door de aanleg van twee langwerpige sleuven met een tussenafstand van 12 m.

Kaart 5. Allesporenkaart op het aangepaste ontwerp.

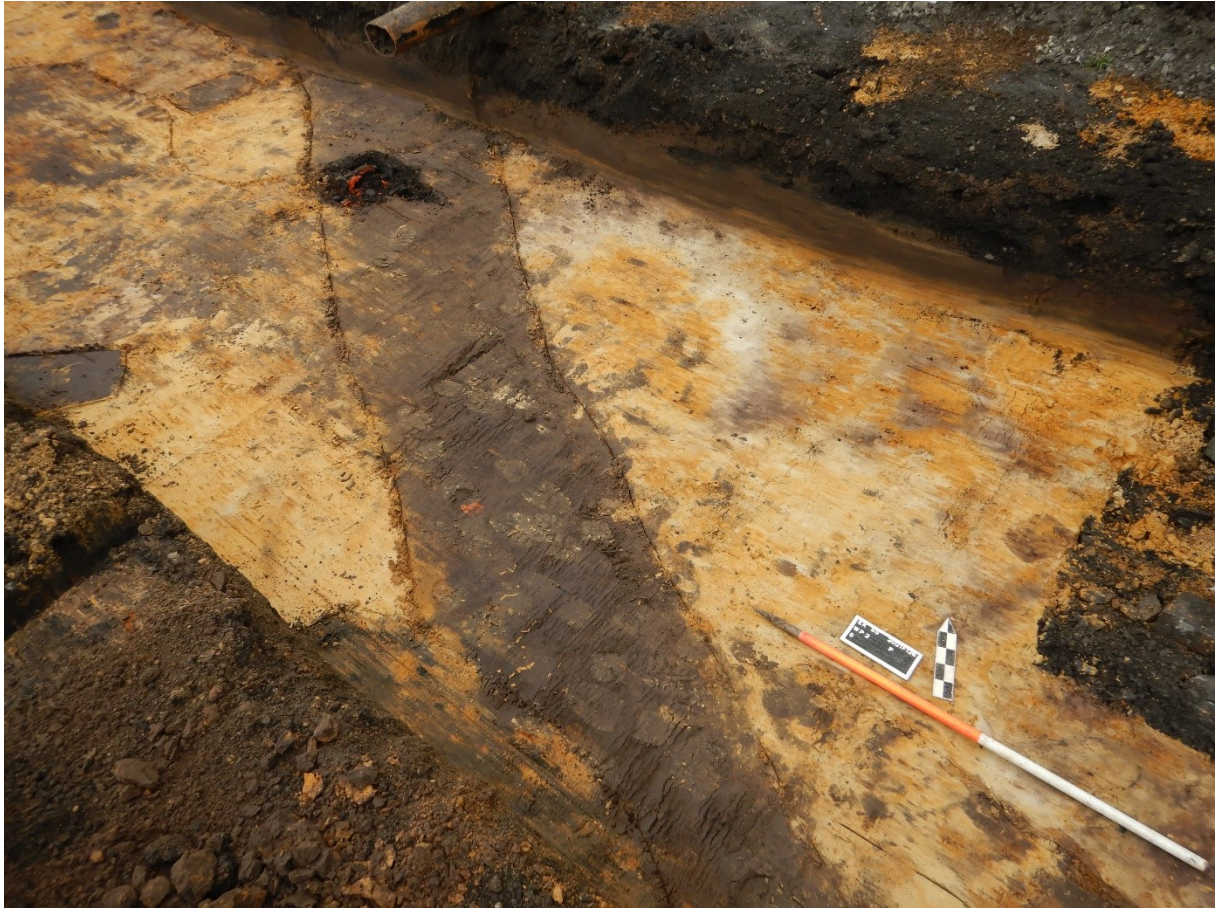
Binnen het projectgebied werden geen archeologisch relevante sporen waargenomen. In het zuidoostelijke deel van werkput 1 was wel een brede gracht ( $\pm 5$  m) met donker bruingrijze vulling aanwezig (kaart 8). Iets verder naar het noorden toe was in werkput 1 ook een smallere gracht ( $\pm 1,50$  m) zichtbaar. Deze kon verder gevolgd worden doorheen werkput 2 (kaart 9, figuur 3).

Figuur 3. De gracht in werkput 2.

De precieze ouderdom van deze grachten is niet gekend. De vulling stemde echter in sterke mate overeen met de A horizon, wat duidelijk wijst op een vrij recente opvulling. Daarenboven is het zeer waarschijnlijk dat deze grachten vereenzelvigd kunnen worden met de perceelgrenzen die zichtbaar zijn op de Atlas der Buurtwegen (kaart 10). De opgave van de perceelgrenzen kan geplaatst worden in het derde kwart van de 19<sup>de</sup> eeuw aangezien het terrein tegen 1867 opgenomen werd in de terreinen van de spoorweg (kaart 11).

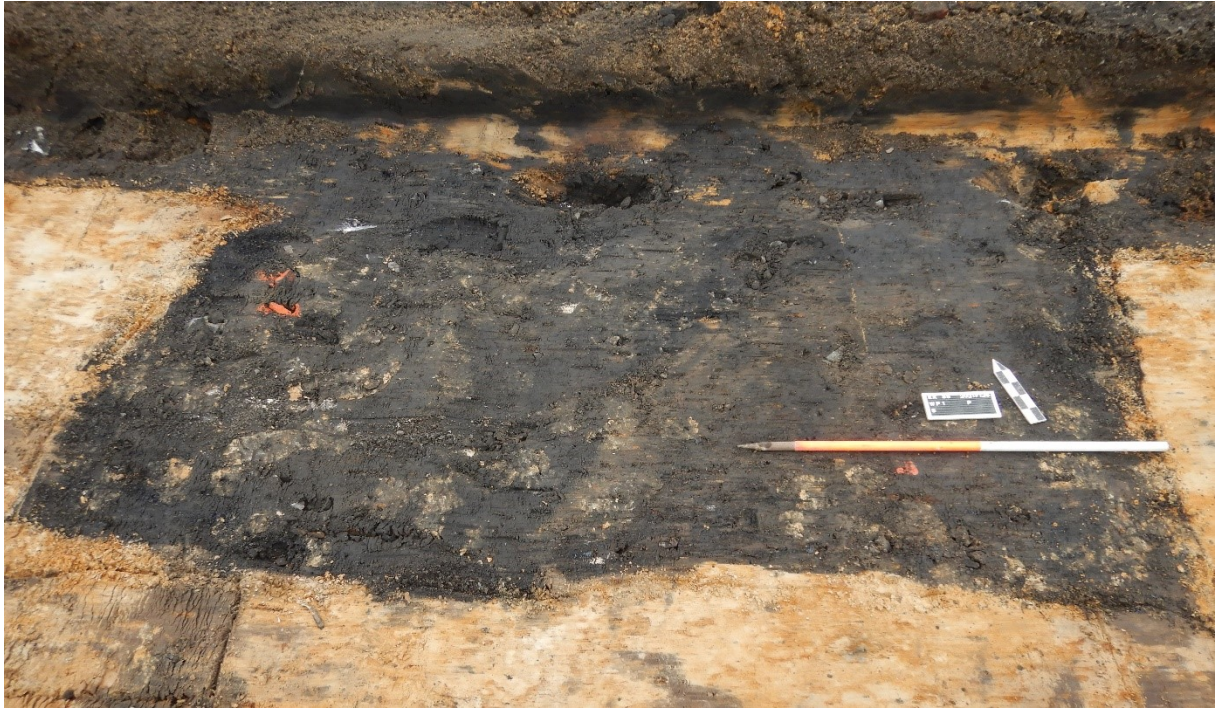
De meeste overige aanwezige sporen kunnen zeer waarschijnlijk in verband gebracht worden met activiteiten in verband met de spoorweg (rangeerstation, overslag) en kunnen dus gedateerd worden tussen 1867 en 1971, wanneer de spoorweg buiten dienst werd gesteld. Omwille van de aanwezigheid van een zeer doordringende mazoutgeur (vooral in het zuidoostelijke deel), alsook de aanwezigheid van grotere hoeveelheden sinters, werden deze resten niet nader onderzocht.

Figuur 5. Zicht op een recente verstoring in werkput 1.

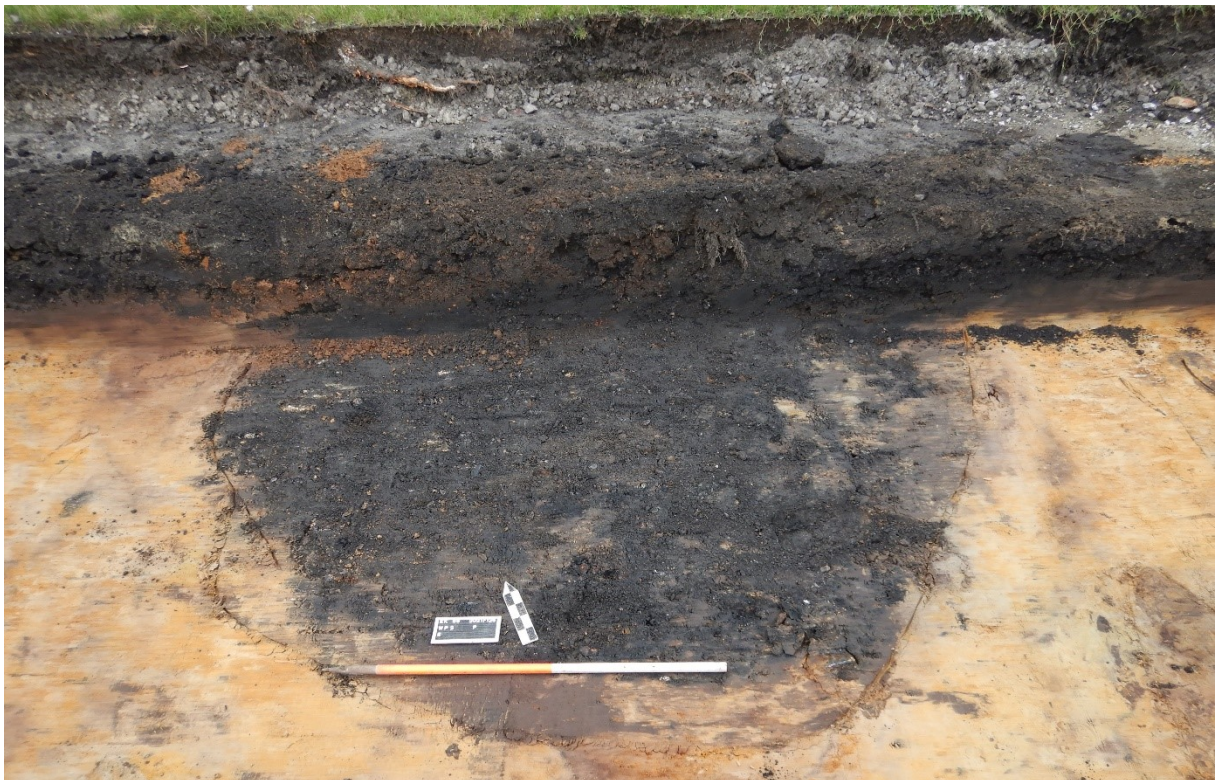
Figuur 6. Een verstoring met redelijk grote hoeveelheden sinters in werkput 2.

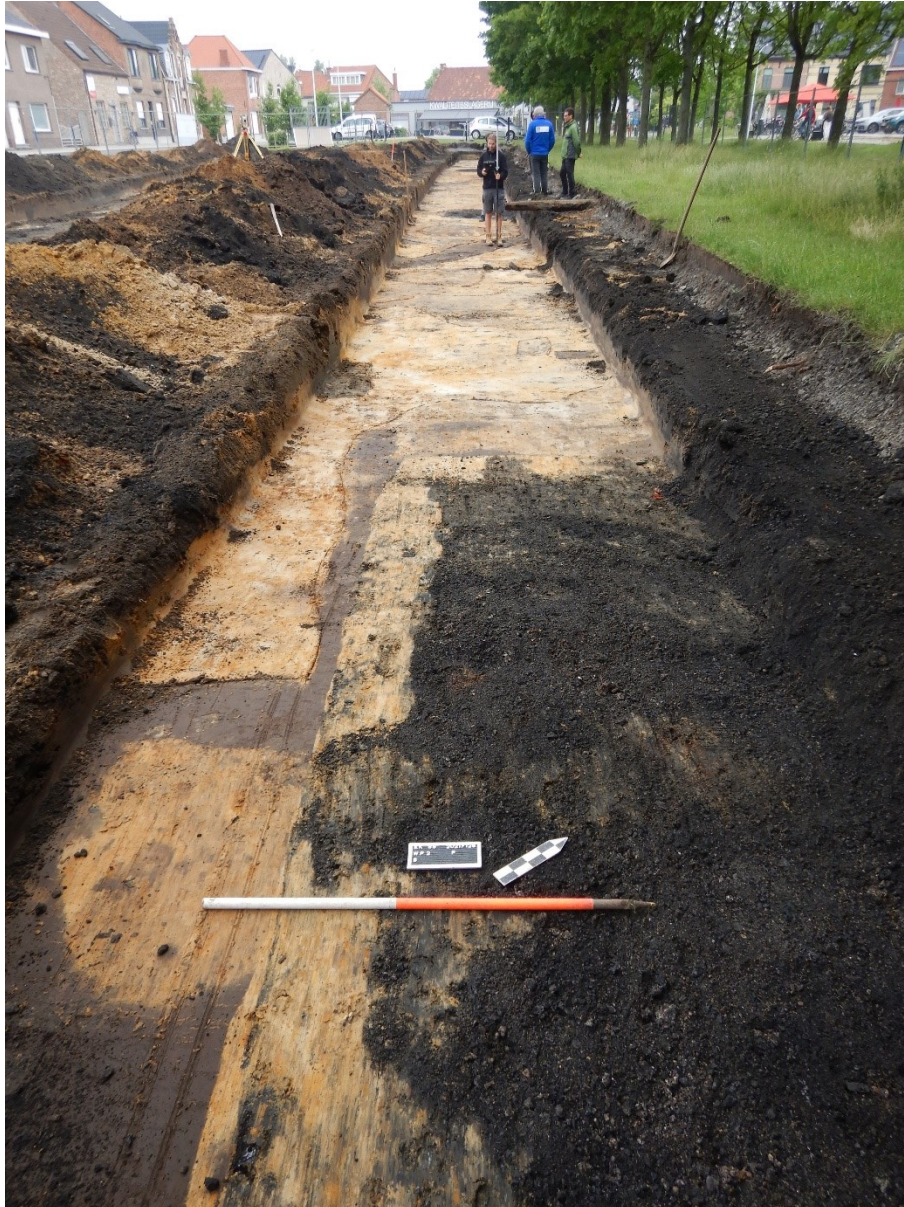
Figuur 7. Overzicht van werkput 2 met zicht op een grote verstoring met sinters.

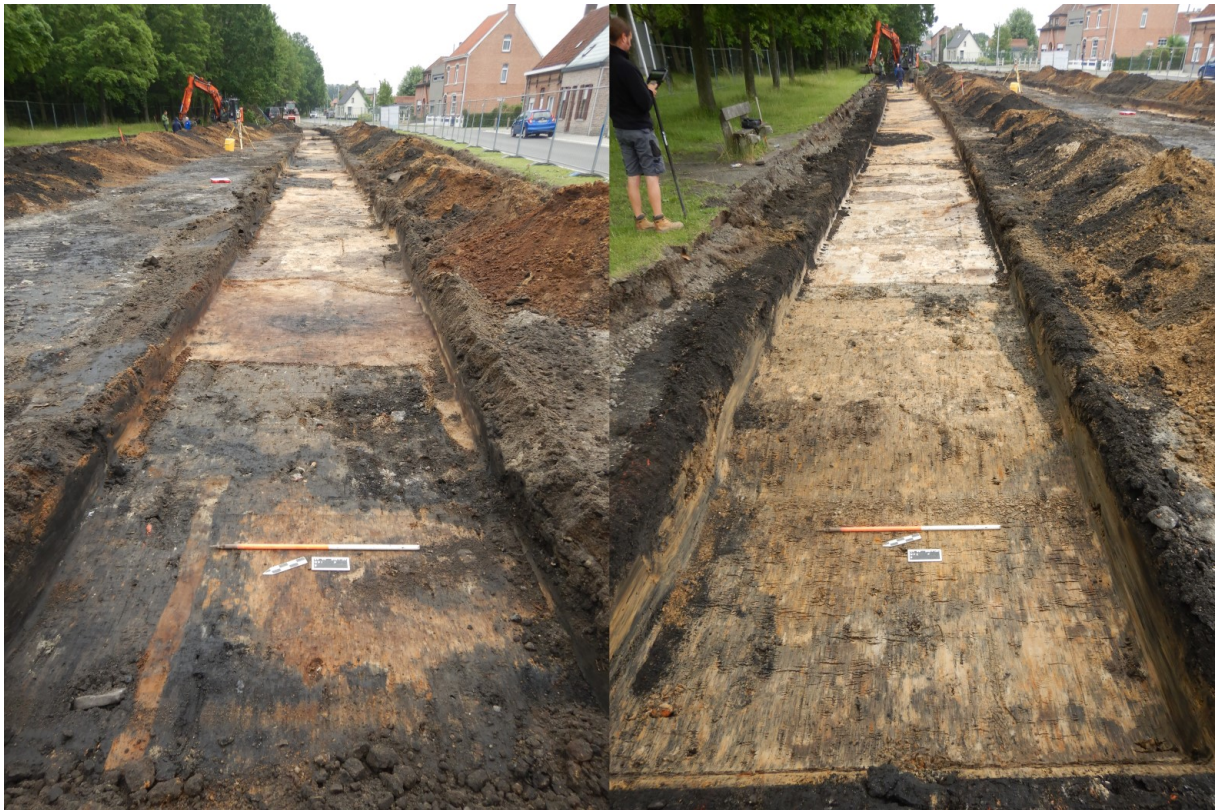
Figuur 8. Overzicht van werkput 1 (links) en 2 (rechts) vanuit het noordwesten. Bemerkt de grote hoeveelheid verstoringen.

Omwille van het gebrek aan relevant archeologisch erfgoed binnen het projectgebied kan het geheel vrijgegeven worden voor de geplande werkzaamheden. Tevens kan het toegevoegd worden aan de gebieden waar geen archeologie te verwachten is (GGA).
