## Fortstraat (Beernem, West-Vlaanderen)

Projectcode landschappelijk bodemonderzoek: 2021C213

ARCHEOLOGIENOTA

LANDSCHAPPELIJK BODEMONDERZOEK (FASE 1)

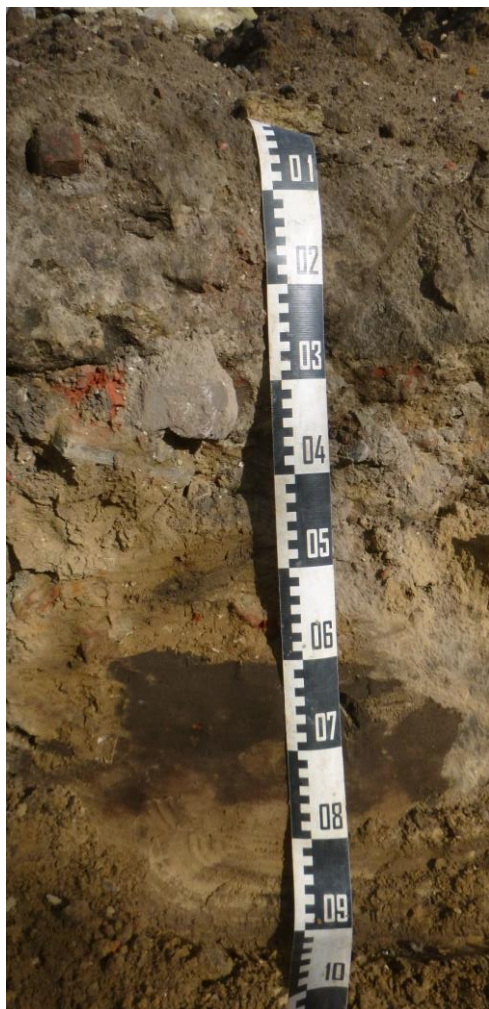
Tot op een diepte van ca. 75 cm-mv was de bodem opgebouwd uit een antropogeen pakket. Bovenaan was er tot op 30 cm-mv verharding aanwezig met daaronder een donkerbruine, humeuze, puinrijke zandlaag. Tussen 30 en 45 cm-mv was er opnieuw een puinpakket aanwezig met lichtbruin, zandig sediment in vermengd. Tot op 75 cm-mv werd een menglaag van de moederbodem en de antropogene lagen aangetroffen.

**Figuur 7: Profiel van de uitgegraven put, ca. 90 cm.**

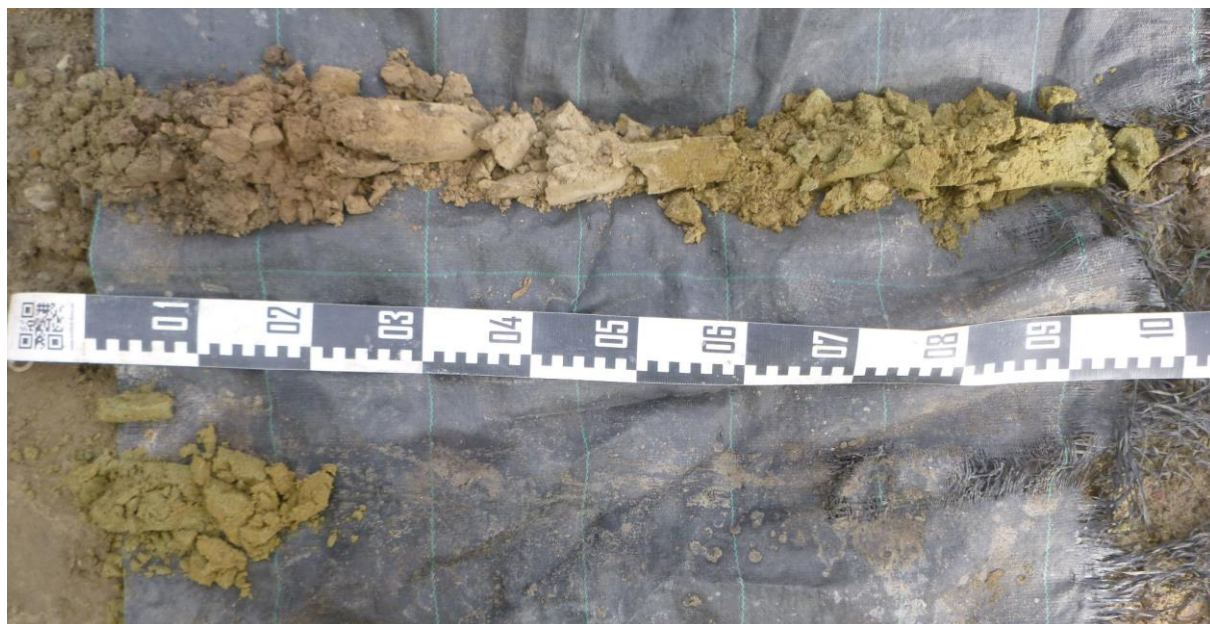
Vanaf 75 cm-mv werd de onverstoorte bodem aangeboord. Tot op ca. 140 cm-mv kon de bodem omschreven worden als fijnkorrelig zand met een (bruin)beige kleur. Bovenaan werden lichte roestverschijnselen waargenomen. Tussen 140 en 200 cm-mv werd tot slot een geelgroene zandafzetting aangeboord. Het sediment heeft een fijne tot matig fijne korrel en bevatte een grote hoeveelheid glauconiet.

**Figuur 8: Overzichtsfoto van boring BP1, uitgelegd van links naar rechts en van boven naar onder, 90 à 200 cm -mv.**

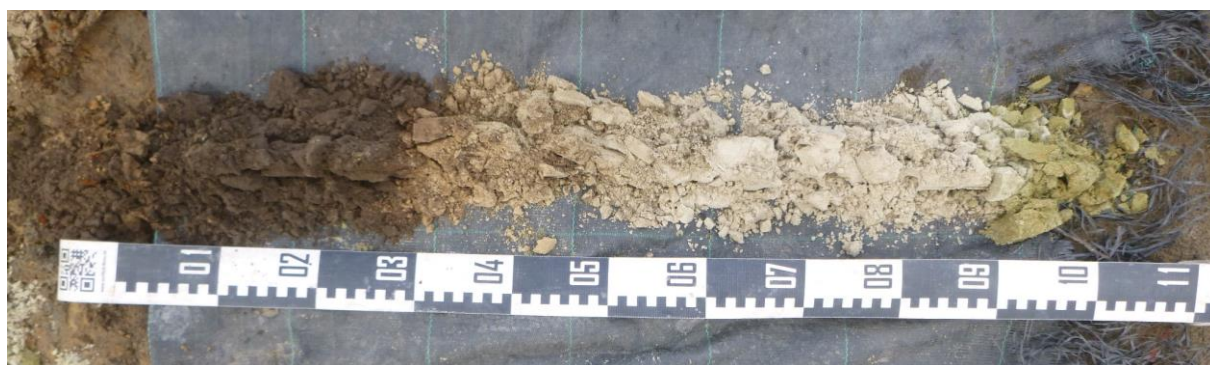
Tussen het maaiveld en ca. 55 cm-mv werd een antropogeen pakket waargenomen. Bovenaan bestond dit pakket uit een laag verharding. Daaronder werd een donkerbruine, humeuze laag zand opgeboord. Ter hoogte van BP3 was deze laag zeer puinrijk.

Vanaf 55 cm-mv werd de onverstoorte bodem aangetroffen. Tot op ca. 110 cm-mv kon de bodem omschreven worden als fijnkorrelig zand met een (bruin)beige kleur. Bovenaan werden matige tot sterke roestverschijnselen waargenomen. Tussen 110 en 200 cm-mv werd tot slot een geelgroene zandafzetting aangeboord. Het sediment heeft een fijne tot matig fijne korrel en bevatte een grote hoeveelheid glauconiet.

Figuur 9: Overzichtsfoto van boring BP2, uitgelegd van links naar rechts.

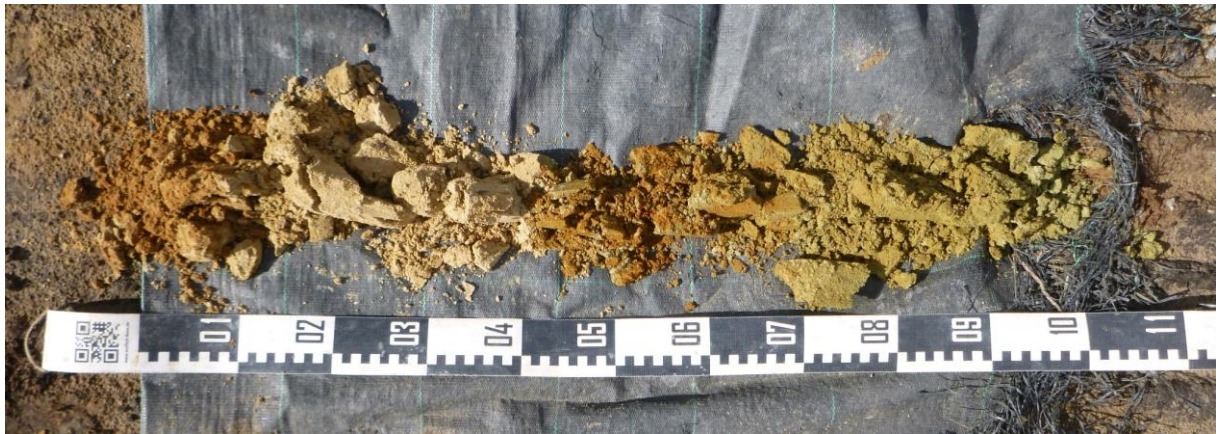
Tussen het maaiveld en ca. 40 cm-mv werd een antropogeen pakket waargenomen. Bovenaan bestond dit pakket uit een laag verharding. Daaronder werd een donkerbruine, humeuze laag zand opgeboord.

Vanaf 40 cm-mv werd de onverstoorte bodem aangetroffen. Tussen 40 en 50 cm-mv bestond de bodem uit fijnkorrelig zand met een oker kleur. Deze laag kan vermoedelijk gezien worden als een ijzeraanrijkingshorizont. Tot op ca. 80 cm-mv kon de bodem verder omschreven worden als fijnkorrelig zand met een (bruin)beige kleur. Tussen 80 en 130 cm-mv werd tot slot een geelgroene zandafzetting aangeboord. Het sediment heeft een fijne tot matig fijne korrel en bevatte een grote hoeveelheid glauconiet. Bovenaan deze afzetting werden sterke roestverschijnselen waargenomen.

**Figuur 11:** Overzichtsfoto van boring BP4, uitgelegd van links naar rechts en van boven naar onder.
