# **RAPPORT**

## **Landschappelijk booronderzoek**

**10853**  
**McDonalds Aalst**

**10854**  
**Carglass Aalst**

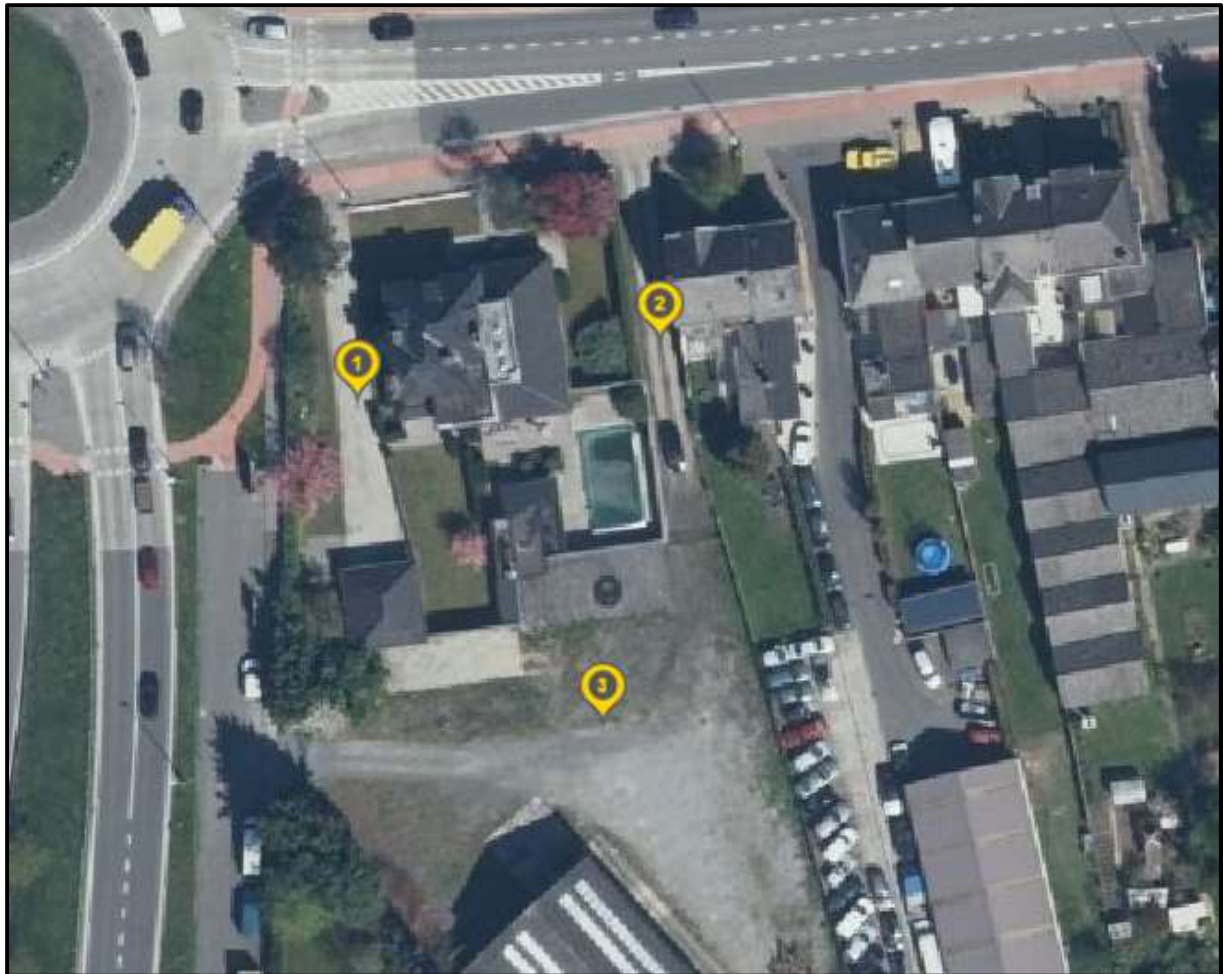
## BIJLAGE 1: INPLANTINGSPLAN

Een plan met aanduiding van de uitgevoerde boringen is opgenomen in bijlage 1.

Coördinaten

| | X<br>(Lambert 72) | Y<br>(Lambert 72) | Z<br>(TAW) |
|---|---|---|---|
| B1 | 126365 | 178185 | 18,81 |
| B2 | 126396 | 178191 | 19,45 |
| B3 | 126390 | 178152 | 19,92 |

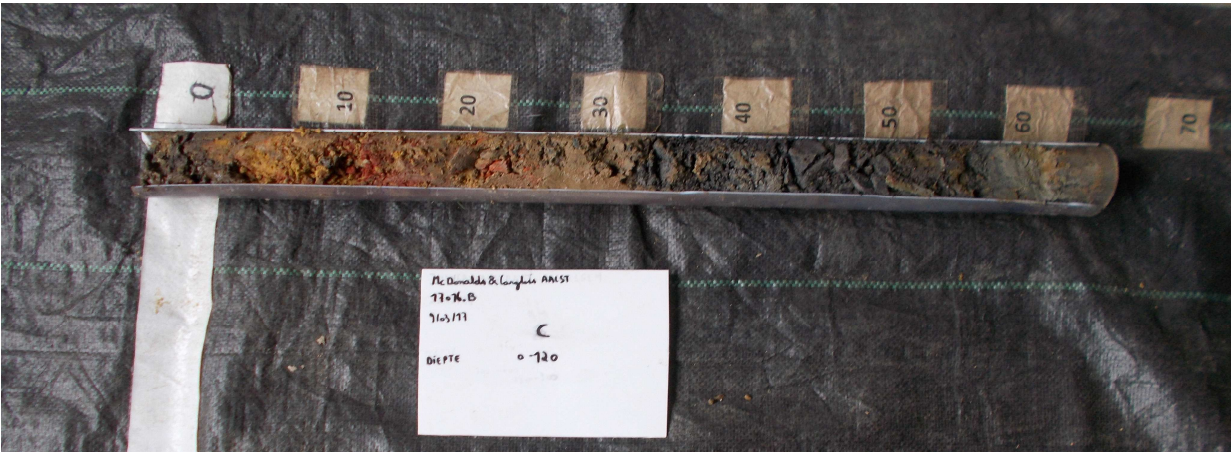
| FOTO | |
|---|---|
| Titel | C |

| BODEMCLASSIFICATIE (DOV) | |
|---|---|
| Interpretatie | De originele A-horizont is maar gering intact gebleven en vertoont overgangskkenmerken naar B-horizont |

| Horizontnummer | Bovengrens (cm) | Ondergrens (cm) | Ondergrens bereikt (true/false) | Vochtigheid | Horizont | | Bodemtextuur | | | | Veensoort | Kleur | | Bodemstructuur | | | Grens | | andere_observaties |
|---|---|---|---|---|---|---|---|---|---|---|---|---|---|---|---|---|---|---|---|
| 1 | 0 | 60 | true | droog | Aa1 | zeer veel bouwafval materiaal en zandresten | handmatig | A | | Z3 | | licht grijs bruin | 10B7/1 | niet gespecificeerd | | niet gespecificeerd | abrupt | recht | opgevoerd met bouwafval |
| 2 | 60 | 110 | true | droog | Aa2 | stenen | handmatig | | | | | donker grijs blauw | 10GY4/1 | niet gespecificeerd | | niet gespecificeerd | abrupt | recht | steenfragmenten |
| 3 | 110 | 120 | false | vochtig | A-B | Zeer zwak ontwikkelde A-horizont, overgang naar B-horizont | handmatig | A | | | | licht grijs | N7/1 | niet gespecificeerd | massief | niet gespecificeerd | abrupt | recht | enkele humuspakkeits en beginnende gleyverschijnselen |
