# NOTA

## Kortrijk – Jan Persijnstraat 6 (West-Vlaanderen)

ADEDE Archeologisch Rapport 736 - 2021

**VERSLAG VAN RESULTATEN**

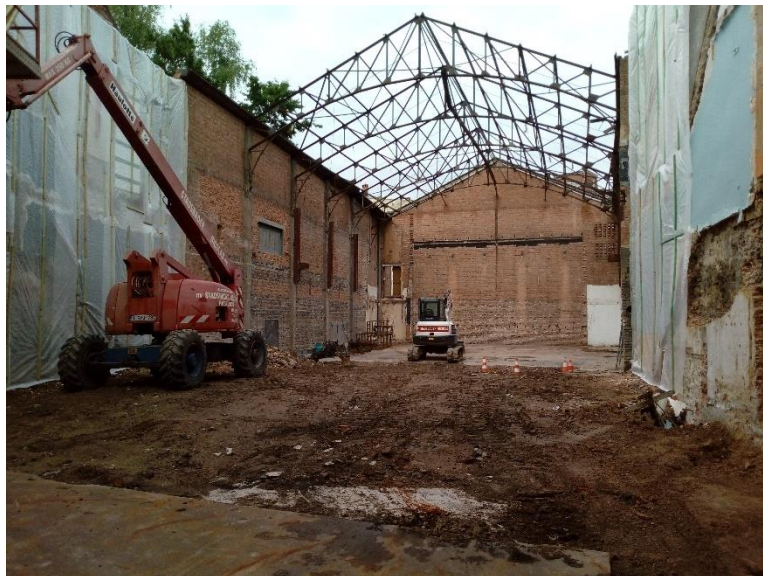
Figuur 1: Situatie projectgebied bij aanvang van het proefputtenonderzoek

Het was bij aanvang van het onderzoek braakliggend. De eertijds aanwezig, bovengrondse bebouwing werd reeds gesloopt tot op het maaiveld. Achteraan op het terrein was nog een betonnen funderingsplaat aanwezig. Deze werd voor aanvang van het onderzoek, onder begeleiding van de archeologen uitgeschoten op de locatie van de geplande proefput.

De kelderverdieping in het noordoosten van het projectgebied was ook nog aanwezig.

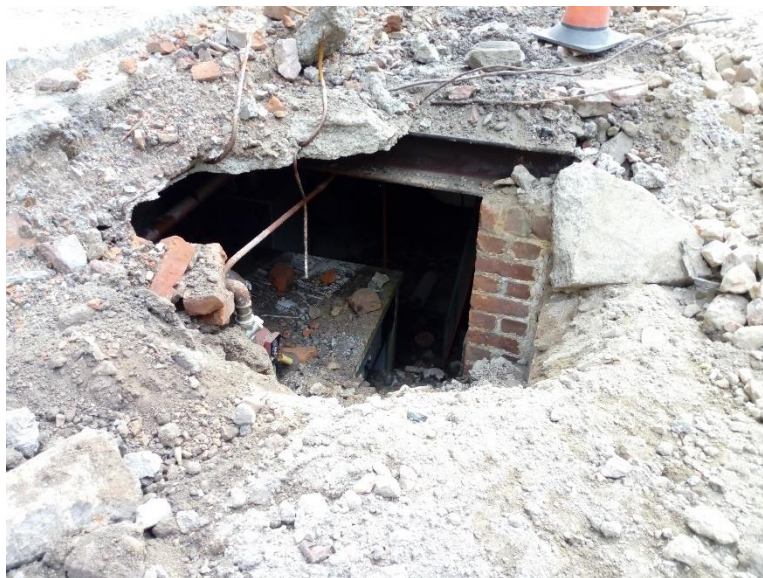
Figuur 3: Inzicht in aanwezige kelder in het noordoosten van het terrein.

Langs de voorzijde van het perceel (in het noordoosten), onder het portaalgedeelte, is een kelderverdieping aanwezig van ca 3m diep.<sup>1</sup>

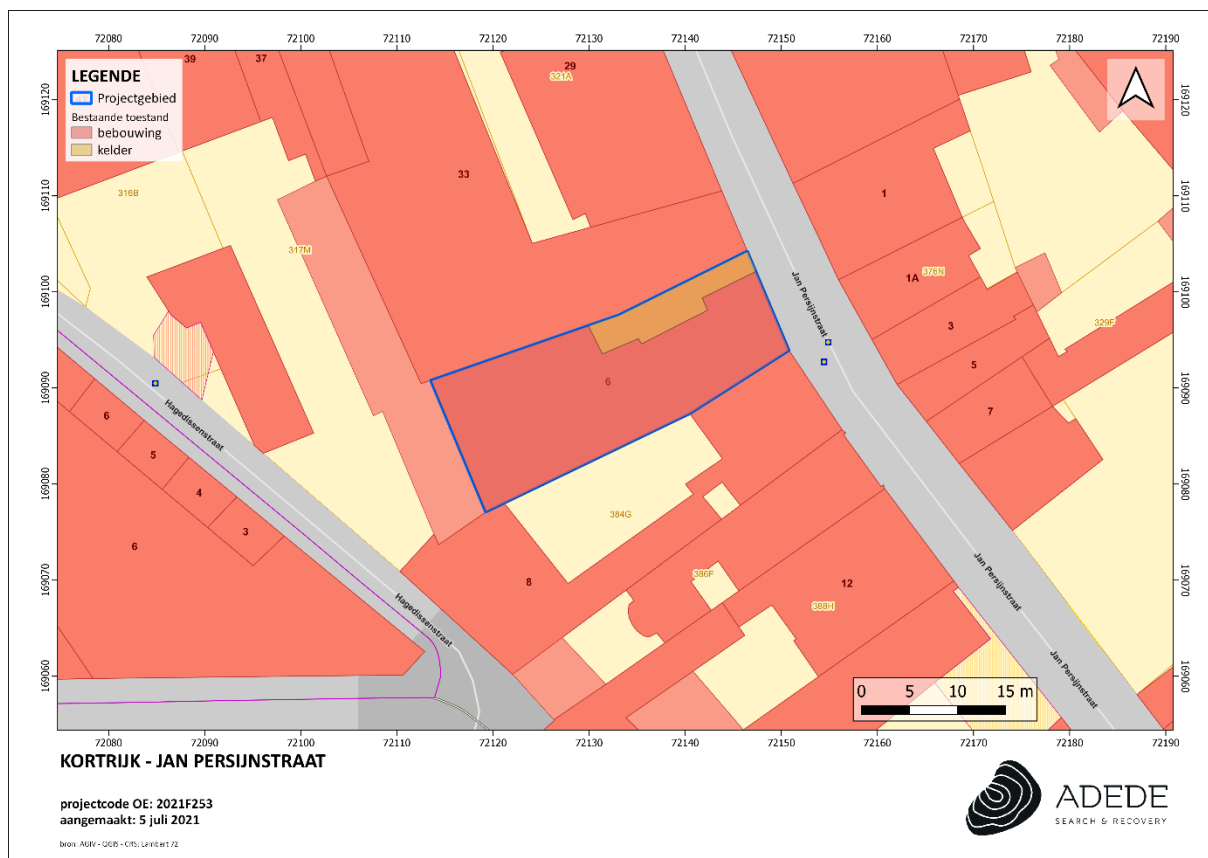
Figuur 7: Bestaande toestand met aanduiding van de kelderverdieping van ca. 3m diep

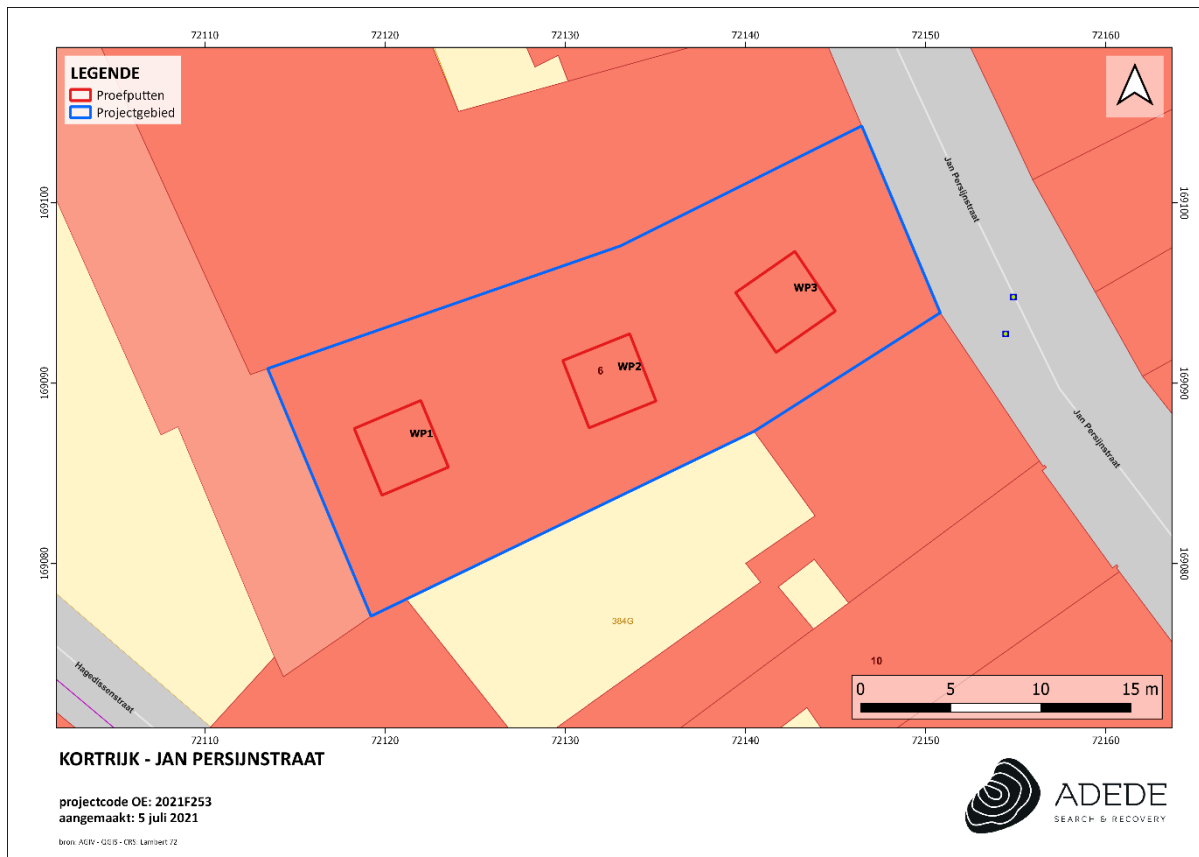
Figuur 15. Voorgesteld putten volgens PVM<sup>8</sup>. Dit plan werd volledig zo uitgevoerd..

Bij de uitvoering van het veldwerk werd dus zo goed als mogelijk het oorspronkelijk voorgestelde puttenplan gevolgd. De putten werden op de ingeplande locaties gelegd.

Tijdens het onderzoek werden in totaal 4 profielen geregistreerd, in elke proefput minstens 1 (en in werkput 1 2). Er werden in totaal drie proefputten aangelegd van 4x4m. In totaal werd dus 48m<sup>2</sup> aangelegd binnen het onderzoeksgebied van 463m<sup>2</sup>. Voor dit specifieke onderzoeksgebied kon met deze proefputten voldoende kennis vergaard worden om een gefundeerde inschatting te maken van het archeologisch potentieel van het terrein.

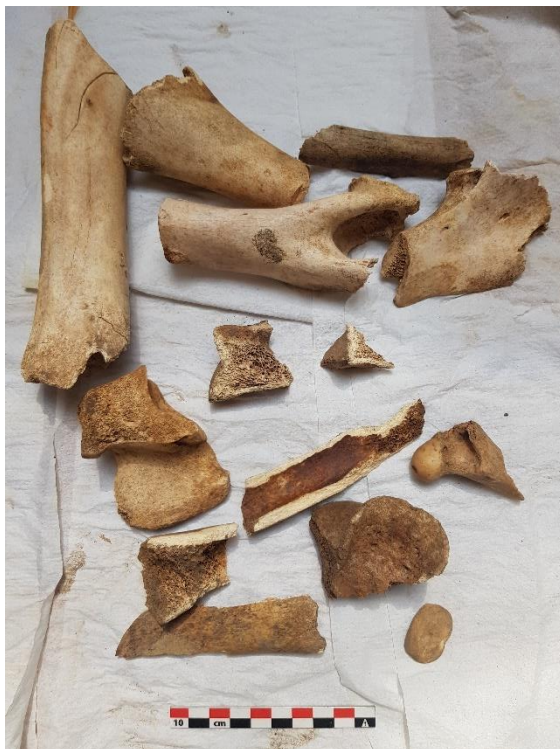
Figuur 18: Botmateriaal

Het botmateriaal bestond uit 14 fragmenten van voornamelijk lange beenderen van meerdere runderen. Er waren geen duidelijke snijsporen zichtbaar, maar toch moet vermoedelijk gedacht worden aan consumptieafval. Deze botresten werden eveneens aangetroffen in de ophogingslaag met spoornummer 9, in werkput 1.

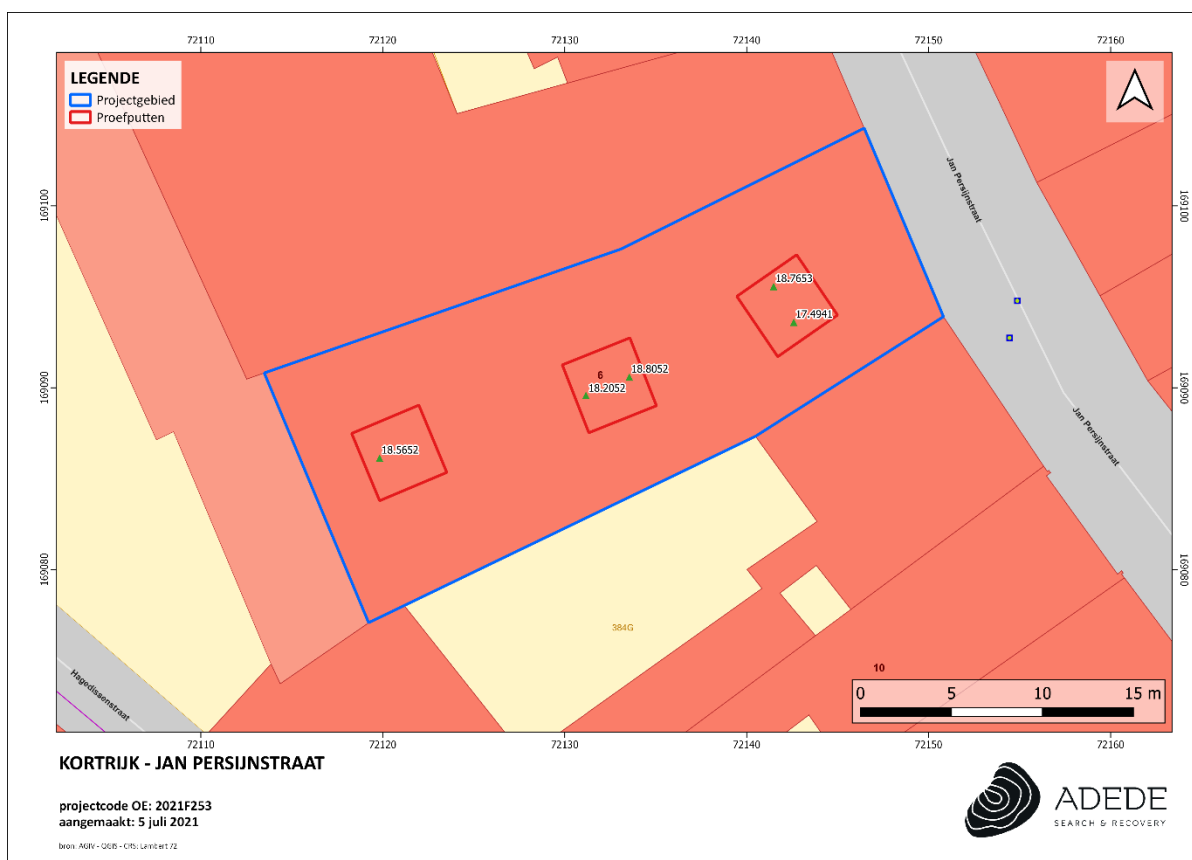
Figuur 22. TAW-metingen vlak 1

- Een eerste vlak op ongeveer 30-70cm onder het maaiveld
- Een tweede vlak op ongeveer 100cm onder het maaiveld
- Een derde vlak op ongeveer 160cm onder het maaiveld
- Het natuurlijke niveau werd door middel van een boring achterhaald en bleek zich nog eens 80cm dieper te bevinden dan het derde vlak, op ongeveer 240cm onder het maaiveld dus.

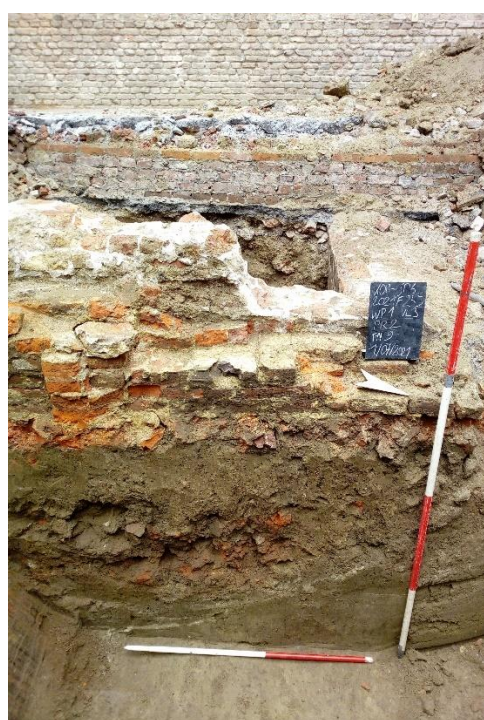
Figuur 29: Foto en tekening van profiel 2 in werkput 1

| <b>Beschrijving lagen in profiel 2 in werkput 1</b> | |
|---|---|
| Laag 5 | Grijs zand met houtskool en baksteenstukjes |

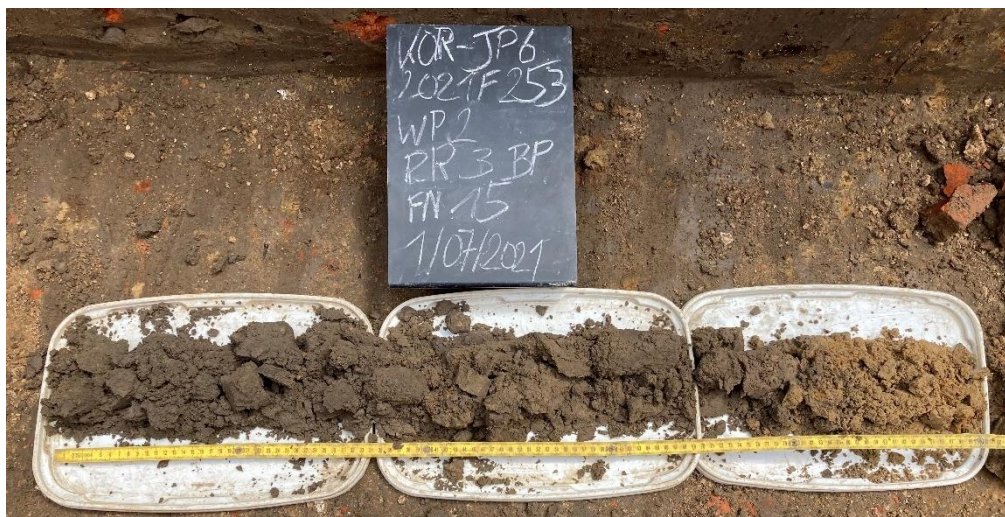
Figuur 31: Aanvullende boring bij profiel 3 in werkput 2

| <b>Beschrijving lagen in profiel 3 in werkput 2</b> | |
|---|---|
| Laag 7 | Bruingrijs zand |
| Laag 8 | Beige zand (moederbodem) |

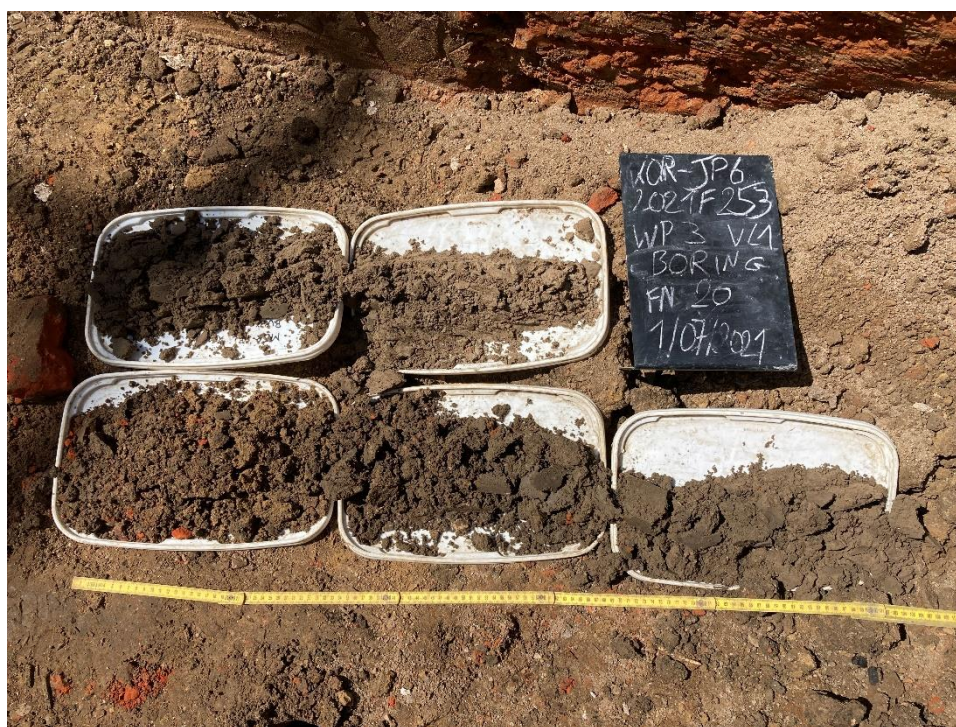
Figuur 33: Aanvullende boring bij profiel 4/in werkput 3

| Laag 15 | Donkerbruine, zandige laag met baksteenstukjes. |
| Laag 16 | Beige zand (moederbodem) |

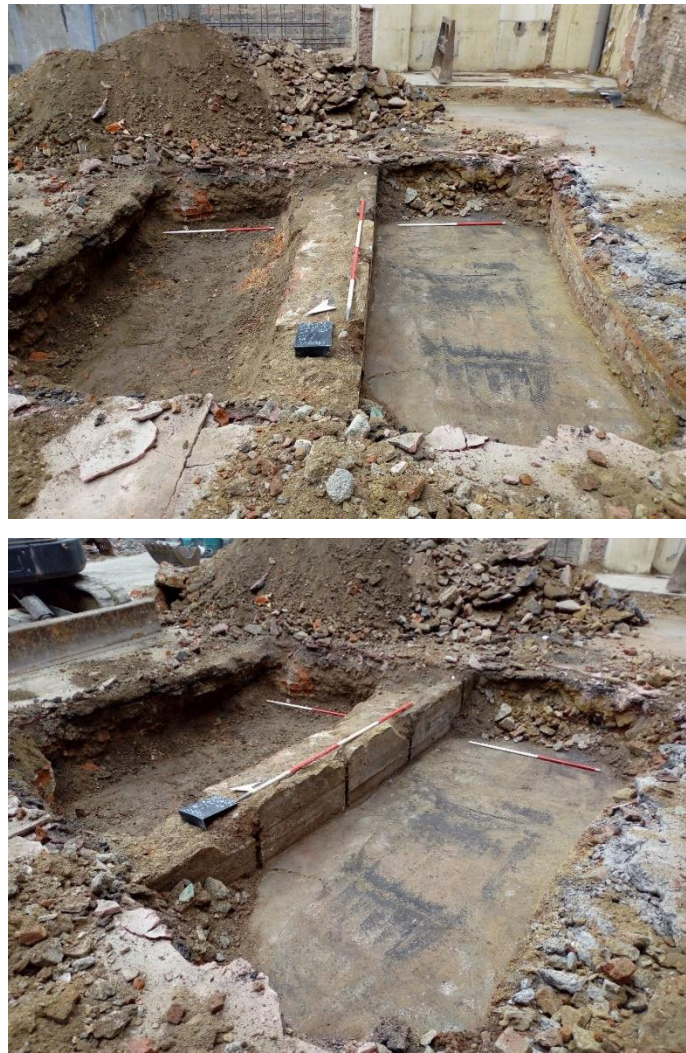
Figuur 38: Werkput 1 vlak 1

Spoor 1 was een bakstenen muur die enkel in het westelijk profiel zichtbaar was en deze was gezet met oranje bakstenen van 21x9x5,5cm en gemetst met behulp van een zeer harde, witte cementmortel in onregelmatig verband. Deze muur leek gezet op een betonnen vloerniveau (spoor 2). Dit vloerniveau stond in verband met enkele betonnen platen (spoor 3), die tegen de muur met spoornummer 4 waren geplaatst. Deze muur (spoor 4), bestond uit oranje bakstenen 22x10x6cm en een zeer harde, witte cementmortel.

Ten oosten van spoor 4 lag enkel een ophogingslaag, die het spoornummer 5 mee kreeg. Deze laag had een zandige textuur, een donkerbruine kleur en bevatte voornamelijk fragmenten baksteen en mortel.

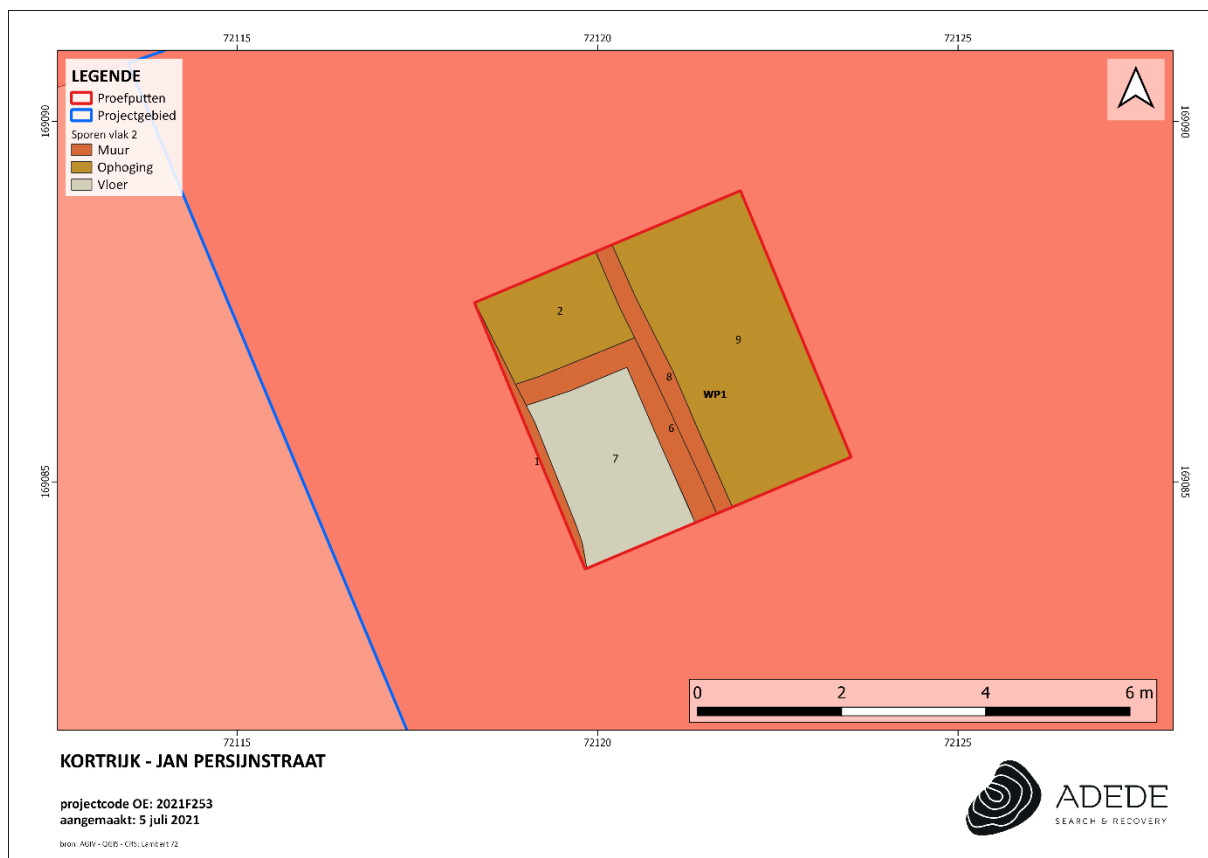
Figuur 39: Werkput 1 vlak 2

Bij een verdieping naar vlak 2 bleek onder spoor 4, meer bepaald in de zuidoostelijke hoek, er zich een oudere kelderruimte schuil te houden. De muren hiervan werden aangeduid met spoornummer 6, de vloer erin kreeg nummer 7 mee. De muur (spoor 6) bestond uit oranje tot rode bakstenen (21x10x5,5cm), die door middel van een witgrijze cementmortel aan elkaar waren gezet in onregelmatig verband. De vloer (spoor 7) bestond uit oranje plavuizen (formaat 20x20x3cm) en een blauwgrijze trasmortel. Ook de binnenmuren waren met dezelfde plavuizen bezet.

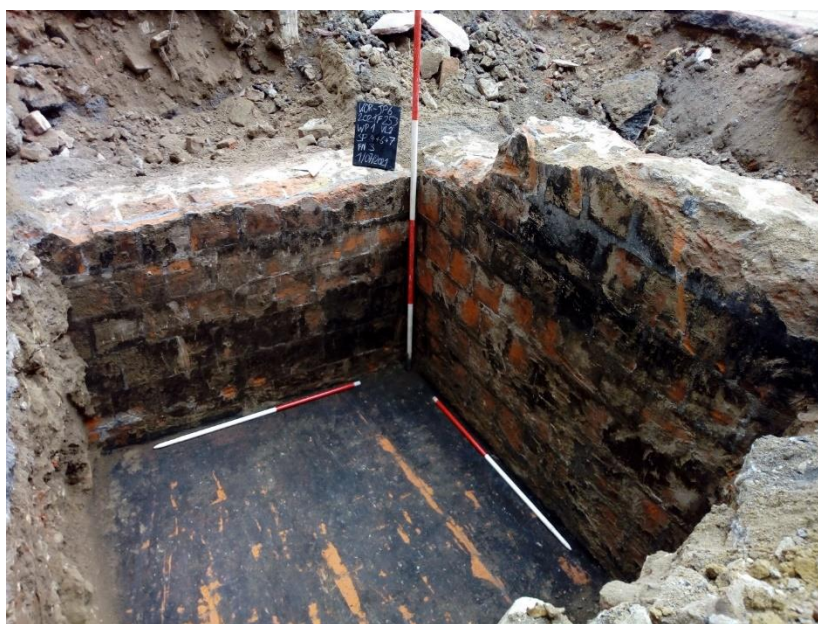
Figuur 40: Overzicht op de kelderruimte, gevormd door sporen 6 en 7

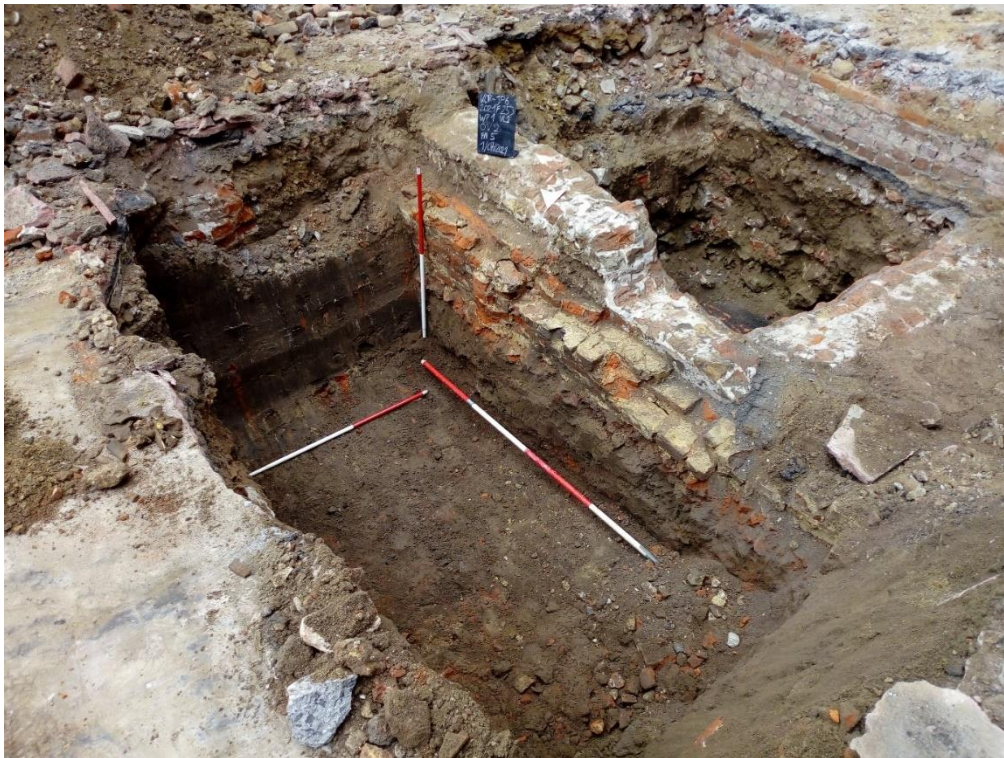
Figuur 42: Zicht op vlak 2 in werkput 1 (zicht naar het zuiden toe)

Tegen de oostelijke zijde van spoor 6 aan lag een ouder te dateren muurwerk, spoor 8. Deze nogal rommelig uitziende muur was 6 baksteenlagen hoog bewaard en was opgebouwd uit bakstenen van formaat (23x12x6cm) en een gele kalkmortel. Onder deze zes baksteenlagen bleek eerst een puinlaag als fundering aanwezig te zijn, waaronder een ophogingslaag kon herkend worden. Deze laag was ook in het ten oosten ervan gelegen vlak aanwezig. Ze kreeg hier het spoornummer 9 mee. Het was een bruine, zandige laag waarin vooral brokken baksteen en mortel te herkennen waren. Aardewerk afkomstig uit deze laag was te dateren in de 14<sup>de</sup> eeuw. Het is echter niet geheel duidelijk hoe erg in situ dit materiaal moet beschouwd worden.

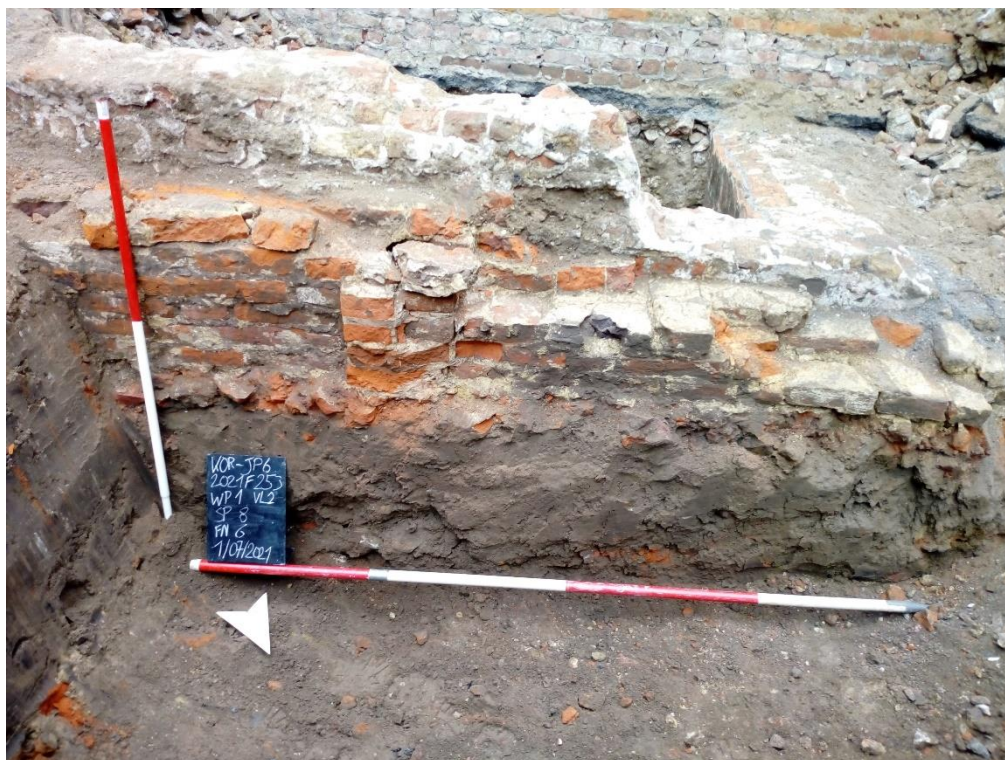
Figuur 43: Zicht op de muur spoor 8

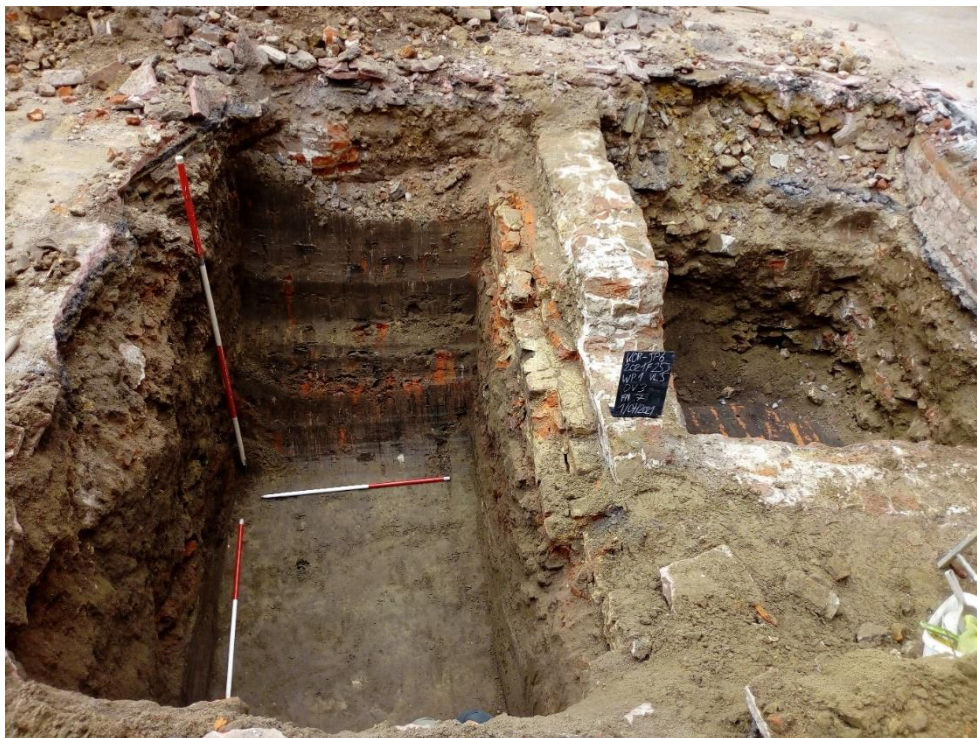
Figuur 45: Vlak 3 in werkput 1

Gezien bij de meeste muren gebruik werd gemaakt van ofwel beton ofwel een cementmortel, moet een eerder recente, vermoedelijk einde 19<sup>de</sup>-20<sup>ste</sup> eeuwse, datering voorop gesteld worden<sup>19</sup>. De aangetroffen muur en kelderruimte moet vermoedelijk gedateerd worden tussen het einde van de 19<sup>de</sup> eeuw en 1921, wanneer de cinema *De Gouden Lanteern* wordt gebouwd. Het gebruik van trasmortel past binnen deze datering. Aan het einde van de 19<sup>de</sup> eeuw bleek deze mortelsoort vooral populair voor het bouwen van ondergrondse structuren.<sup>20</sup> De betonnen structuren zijn later te dateren (mogelijk begin 20<sup>ste</sup> eeuw).

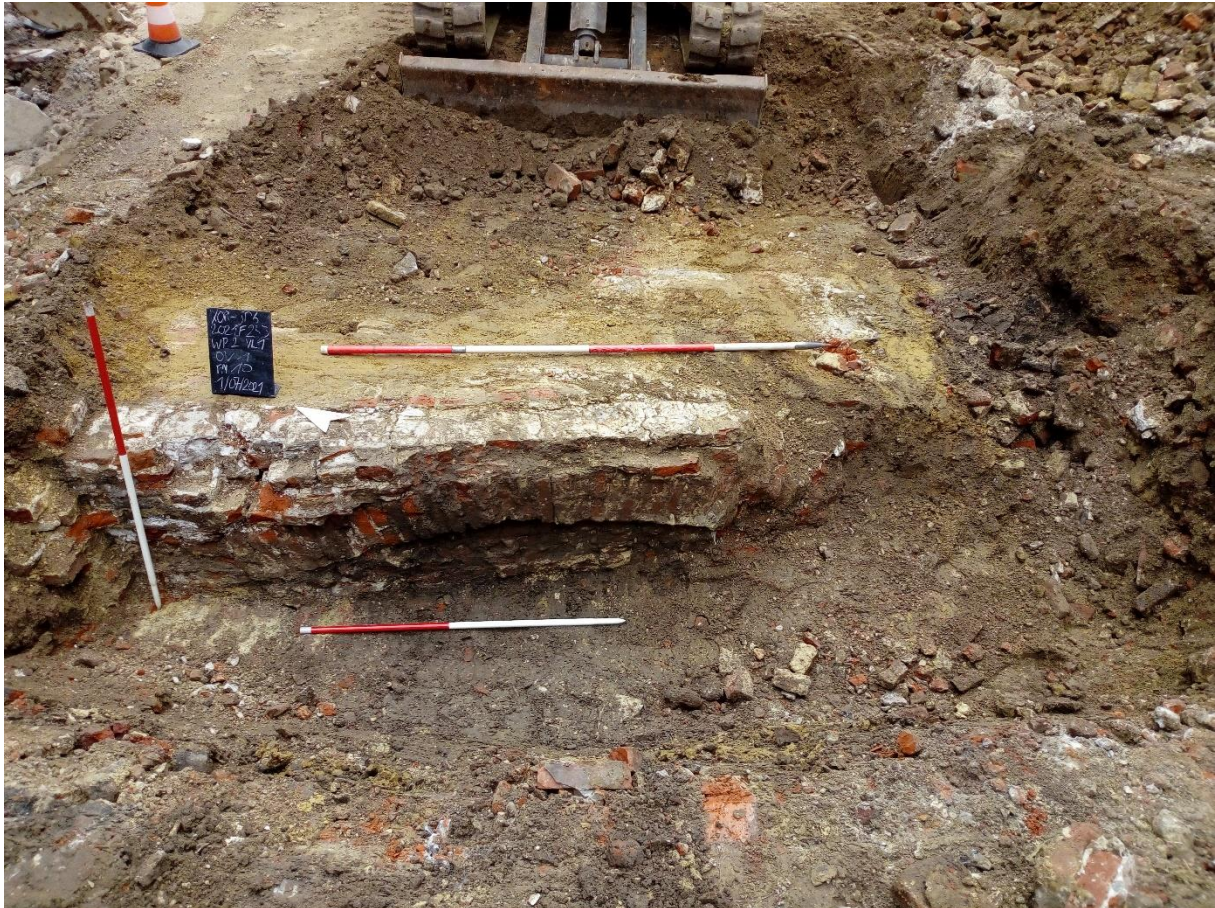
Figuur 47: Werkput 2 vlak 1

13 was eerder geel van kleur en kan misschien ook als een stabilisatiepakket geïnterpreteerd worden voor de bovenliggende betonlaag.

Doorheen spoor 13 kon reeds vaag gezien worden dat er nog een muurwerk aanwezig was. Dit werd duidelijker bij het verdiepen naar het tweede vlak.

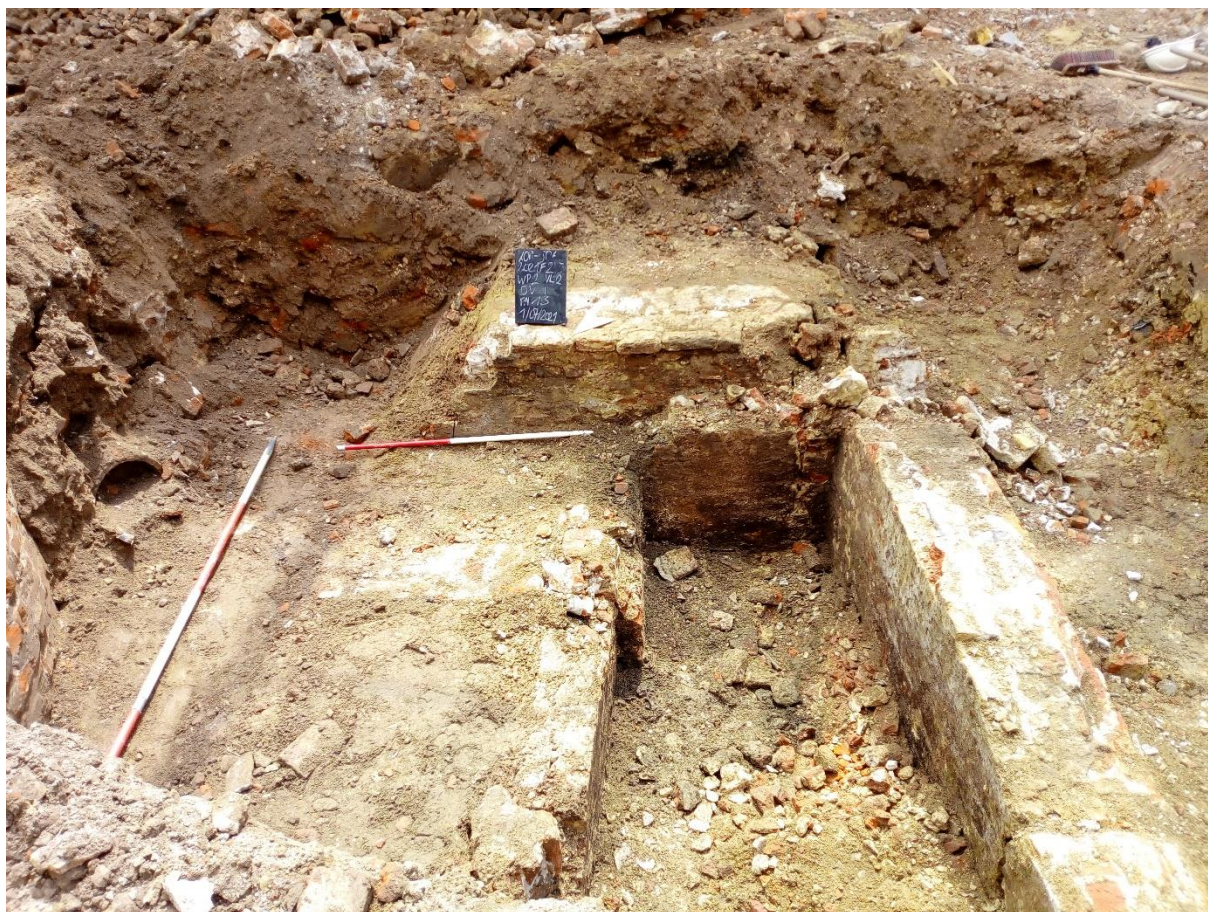
Figuur 49: Werkput 2 vlak 2

In het tweede vlak, gelegen op ongeveer 100-120cm, kon gezien worden dat deze muur (spoor 11) deel uitmaakt van een kleine, rechthoekige bak. Mogelijk gaat het hier om een eertijdse afvalstructuur. Er konden echter geen vloer en/of andere interessante lagen in herkend worden, hij bleek voornamelijk gevuld te zijn met baksteenpuin en mortelbrokken. De binnenzijde van de bak was bepleisterd met een witte kalkpleister. Er was geen vloer in aanwezig.

Ten slotte kon in de meest noordoostelijke hoek van de werkput nog een muur herkend worden (spoor 15). Het gaat hier om een ronde structuur (mogelijk een waterput), opgebouwd met oranje bakstenen van klein formaat (20x9,5x5cm) en een witte cementmortel. Enkel de buitenzijde van de structuur was zichtbaar in de werkput.

Vlak 2 wordt voor de rest gedomineerd door een erg puinrijk, bruin ophogingspakket, dat ter vereenzelvigen is met het spoornummer 17.

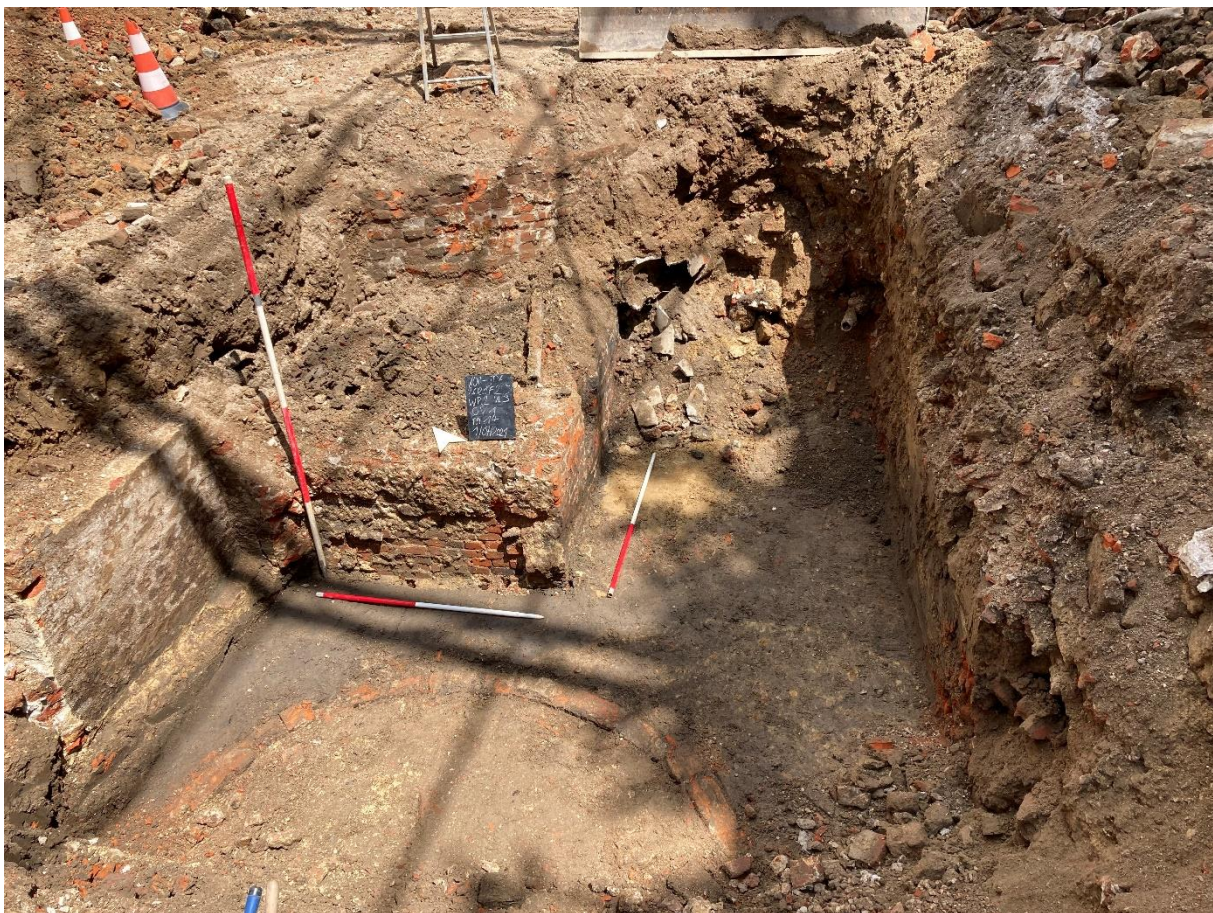
Figuur 52: Werkput 2 vlak 3

Vervolgens kan ook de aanwezigheid van een afvalbak in het noordoosten van werkput 2 vermeld worden. Deze bak, bestaande uit orangerode bakstenen van klein formaat (20x9,5x5cm) en een witte cementmortel, is vermoedelijk eerder als recent te dateren. De vulling bestond voornamelijk uit puin. Als laatste kan binnen deze werkput de aanwezigheid van een dun laagje geel zand (spoor 19) vermeld worden. Deze laag was niet dikker dan 2-4cm. Het gaat mogelijk om een restant van een stabilisatiepakket.

Aan de hand van een boring kon bepaald worden dat de natuurlijke bodem zich nog eens 80cm onder dit niveau bevond. Deze diepte werd niet veilig geacht om een vlak op aan te leggen. De kleine werkput zou dan lokaal immers 240cm diep moeten zijn.

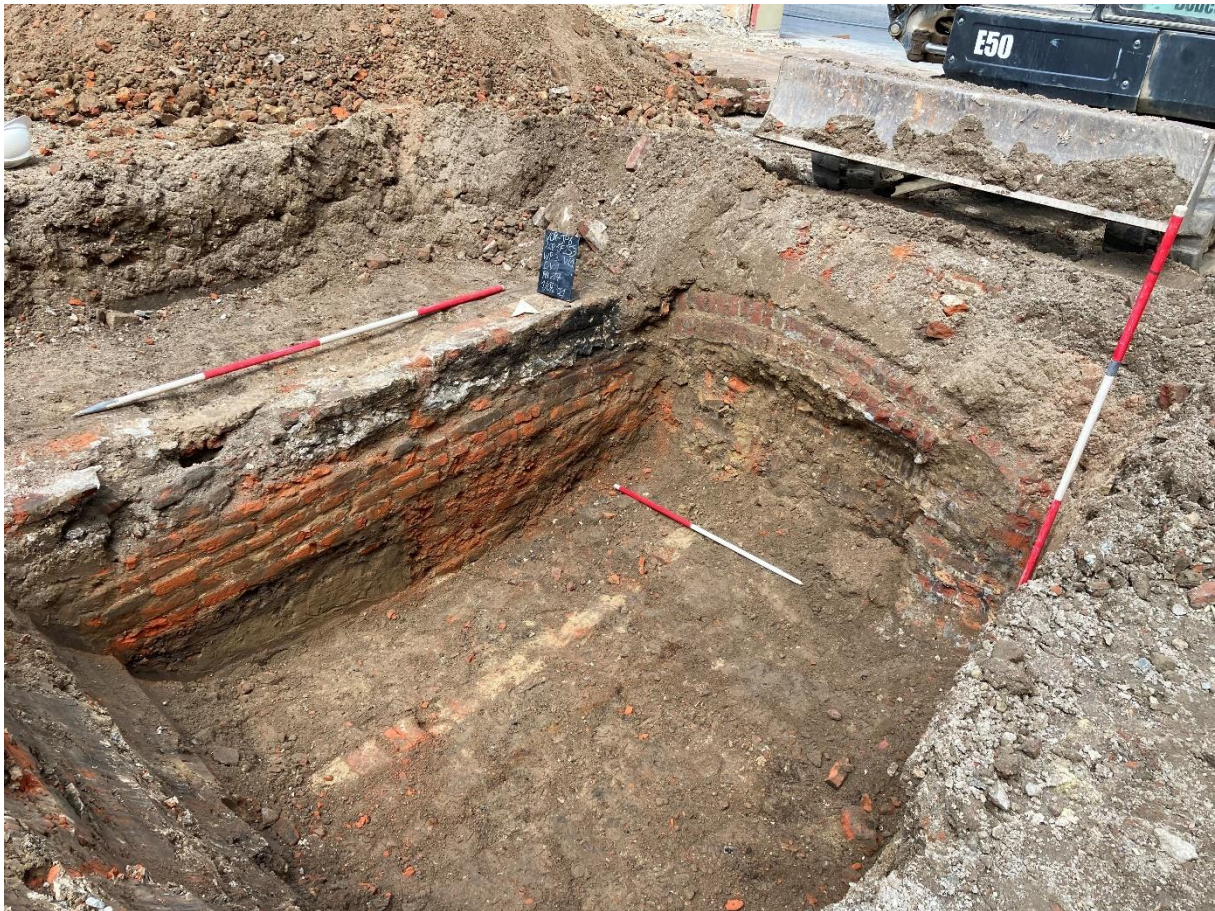
Figuur 54: Overzicht werkput 3 vlak 1-2

Er werd maar één vlak aangelegd op deze locatie. Dit vlak 1 lag echter reeds op ongeveer 160cm onder het bestaande maaiveld. Dit omdat er boven deze diepte er zich geen archeologisch relevante sporen schuil hielden. Enkele muren werden reeds op een hoger niveau aangetroffen, maar er kon relatief probleemloos langsheen deze muren gegraven worden. Dit vlak 1 is dus in se meer te vereenzelvigen met de vlakken 2 en 3 binnen werkputten 1 en 2.

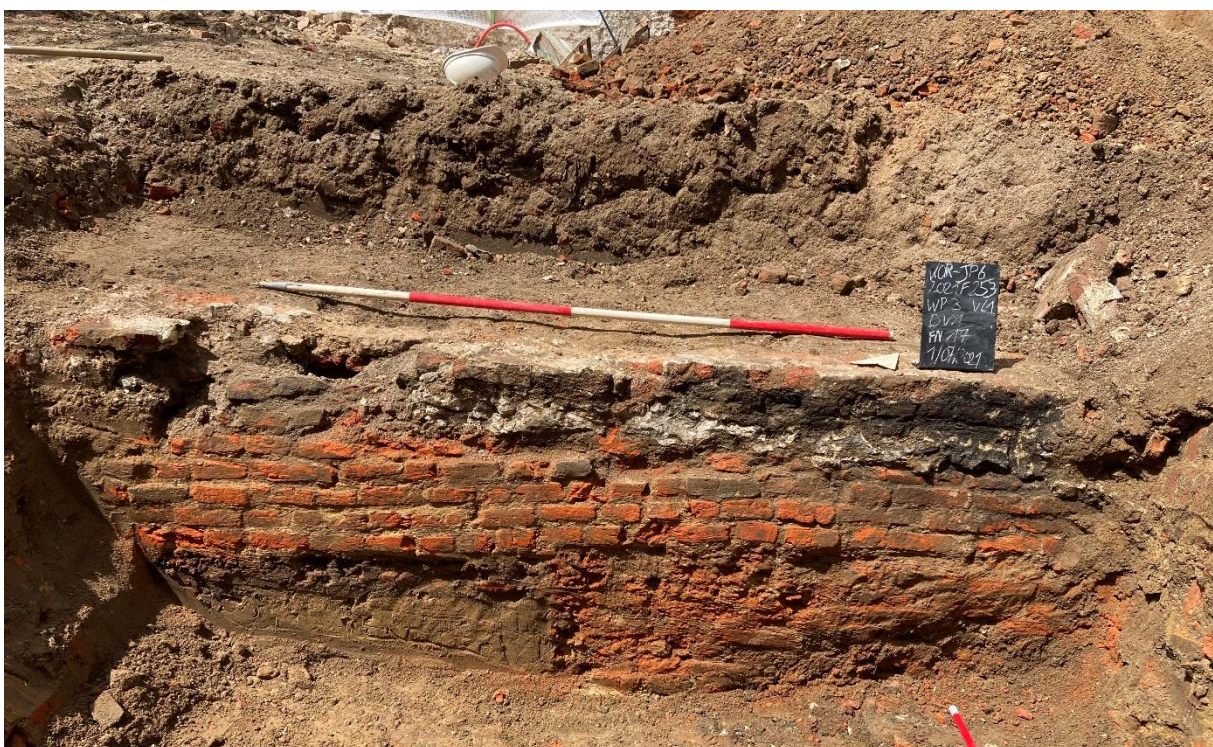
Figuur 56: Detail spoor 27 met bovenaan het overhangende gewelf van spoor 22

Erg eigenaardig was het voorkomen van een ouder stukje muur onder de meeste noordelijke gewelfaanzet. Dit stuk muur, dat het spoornummer 27 mee kreeg, bestond uit 5 lagen oranje bakstenen van formaat 23x11x5cm en een losse gele kalkmortel. Ze lijken daarmee erg sterk op een muur uit werkput 1 – spoor 8. De stenen werden gestapeld in afwisselende lagen koppen en strekken, zonder duidelijk verband. Vermoedelijk is ook dit muurwerk, gezien de sterk overeenstemming met spoor 8 in werkput 1, eerder in de 17<sup>de</sup>-18<sup>de</sup> eeuw te dateren.
