# **Nota**

## **Temse – Houtbriel**

Diego Gyesbreghs

Bornem  
2021

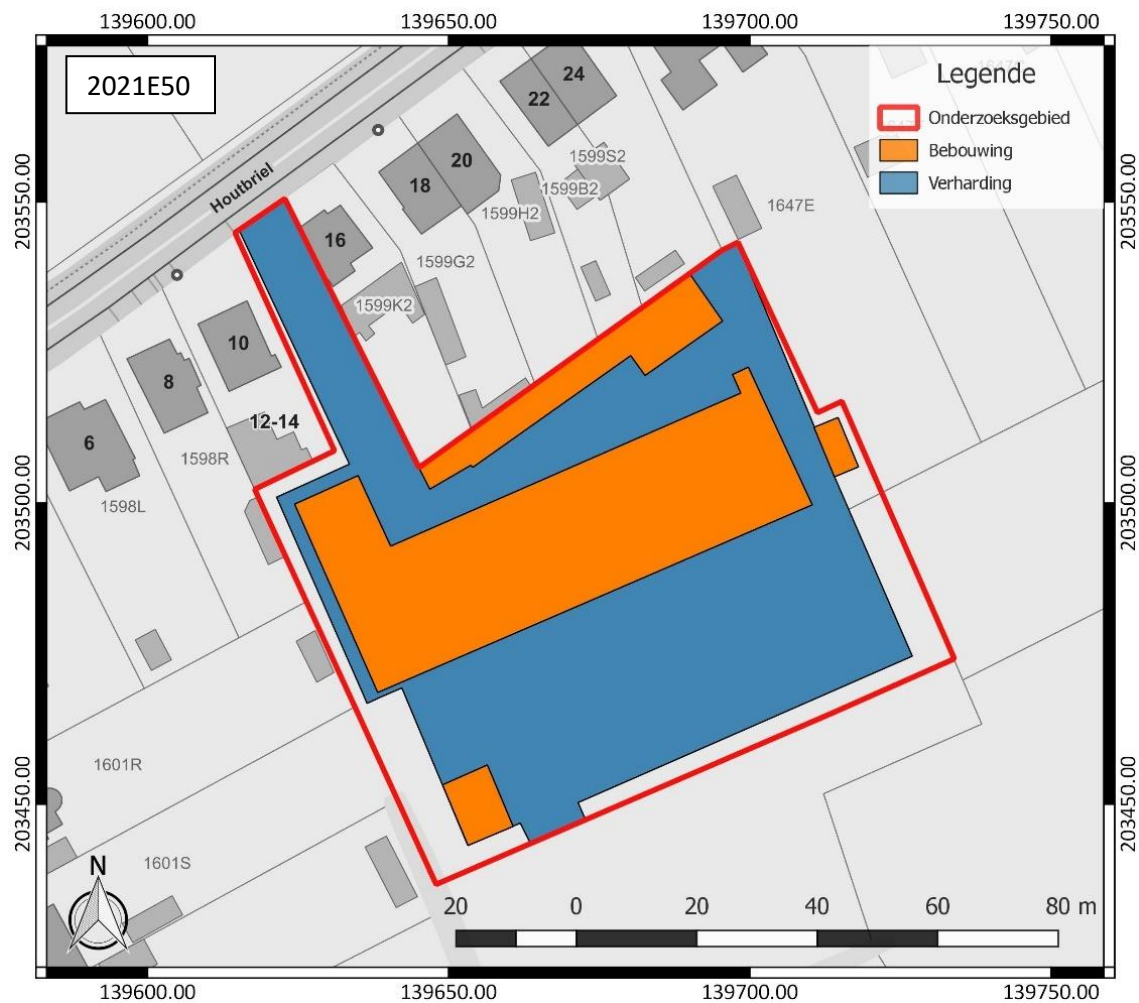
Figuur 3: Verstoringskaart zoals opgesteld in de archeologienota (<https://www.geopunt.be>)

Verstoorde zones: Er bevinden zich gebouwen en verhardingen ter hoogte van het onderzoeksgebied (Figuur 3). Er kan verondersteld worden dat de realisatie ervan enige negatieve impact heeft gehad op het archeologisch bodemarchief. De precieze aard en de omvang van deze verstoring is echter niet gekend.

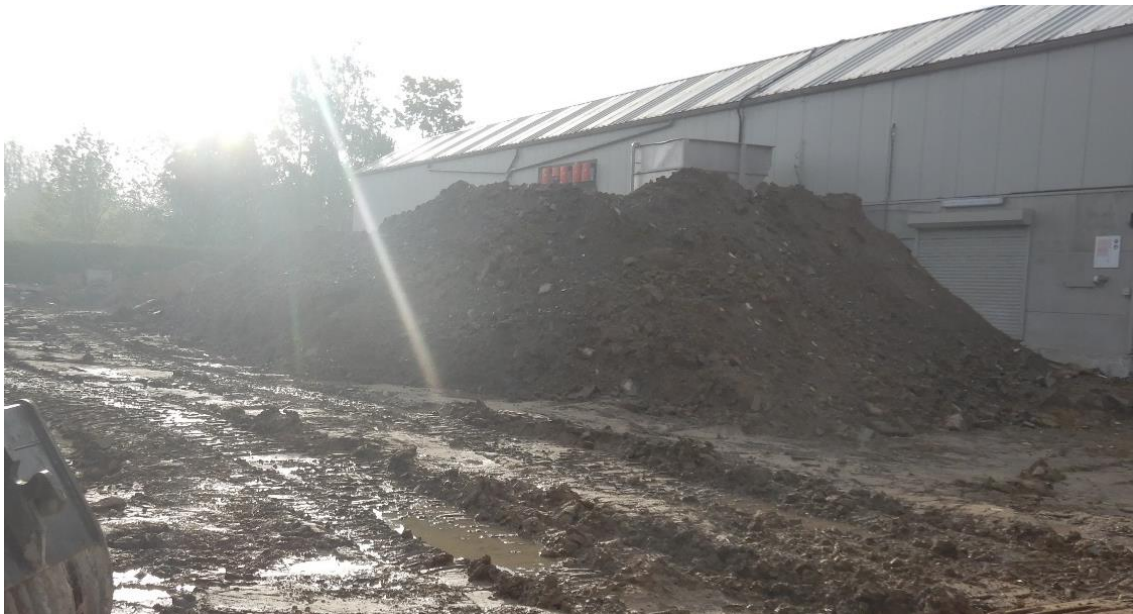
Figuur 10: Werkfoto berg grond in niet onderzoekbare zone 2

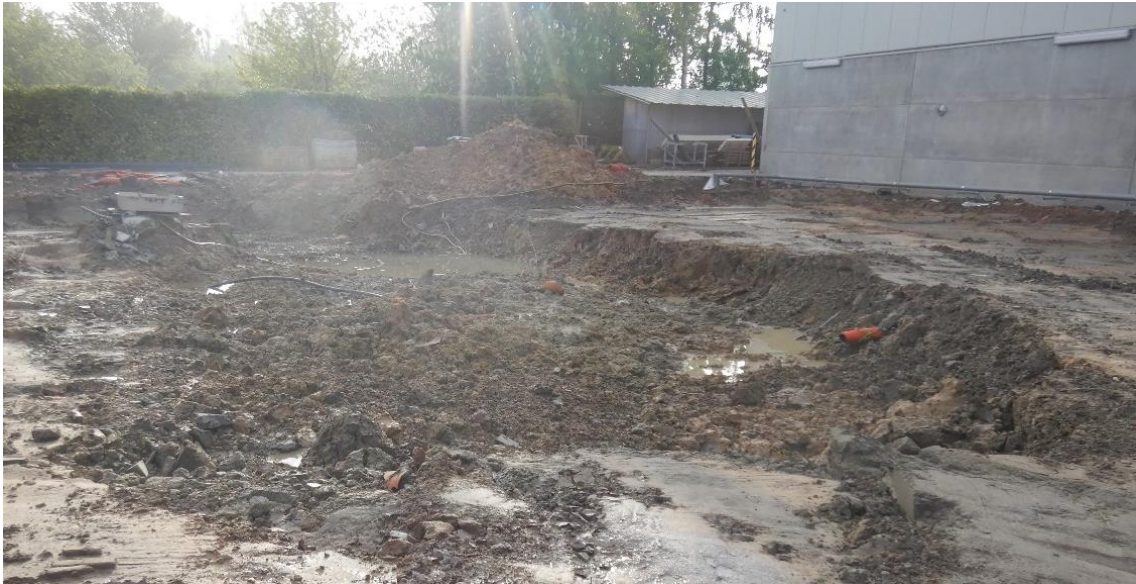
**Figuur 11: Werkfoto kelder in niet onderzoekbare zone 1**

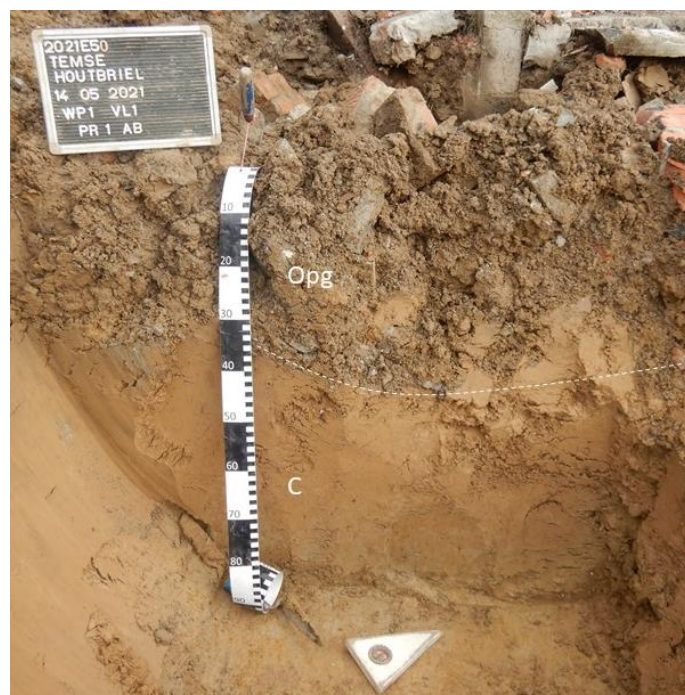
Profiel 1 heeft bovenaan een ophogingspakket van circa 45 cm dik. Dit ophogingspakket heeft een donkergrijze kleur en bevat kiezels en baksteenpuin (Figuur 15). Hieronder vangt een C-horizont aan met een lichte bruinoranje kleur. Profiel 2 heeft bovenaan een geroerde C-horizont met een lichte grijsblauwe kleur ten gevolge van een zuurstofarme omgeving (Figuur 16). Deze zuurstofarme bodem werd over grote delen van het terrein teruggevonden en is het gevolg van de verharding die hier aanwezig was. Hieronder vangt een C-horizont aan met gleyvlekken. De moederbodem heeft hier een een oranjegrijze kleur.

Figuur 15: Werkput 1, profiel 1 AB

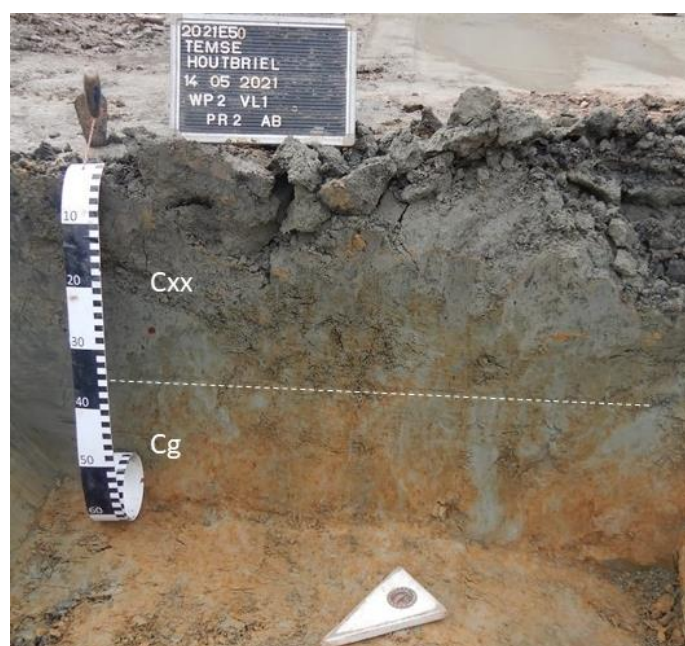
Figuur 16: Werkput 2, profiel 2 AB

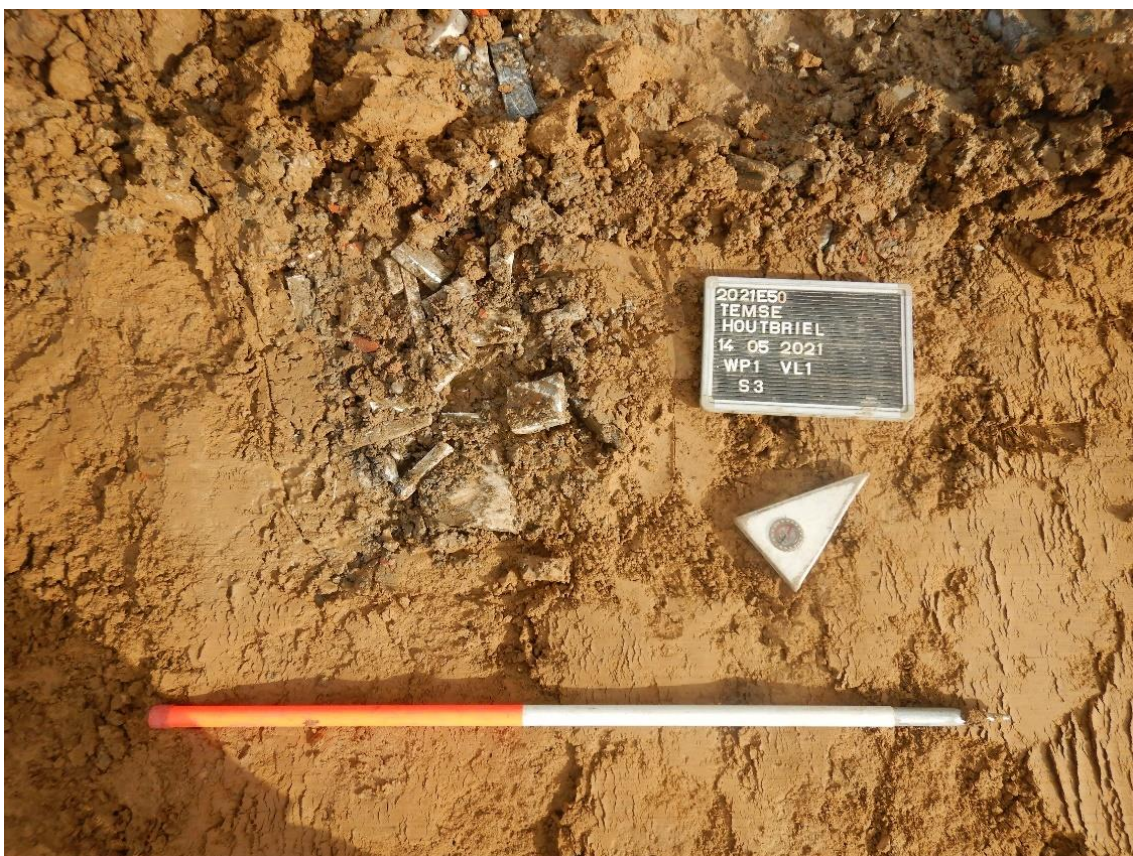
Sporen S1 t.e.m. S4 en S9 kunnen geïnterpreteerd worden als verstoringen. Het gaat hier om kuilen en zones waar het vlak verstoord wordt door kuilen met steenpuin (Figuur 18). Sporen S5 t.e.m. S8 zijn zones waar de moederbodem een blauwe kleur had. Deze kleur is het gevolg van een gebrek aan zuurstof door de verharding die op dit deel van het terrein aanwezig was (Figuur 19). De verblauwing ontstond in de nieuwste tijd.

Figuur 18: Werkput 1, verstoring spoor S3

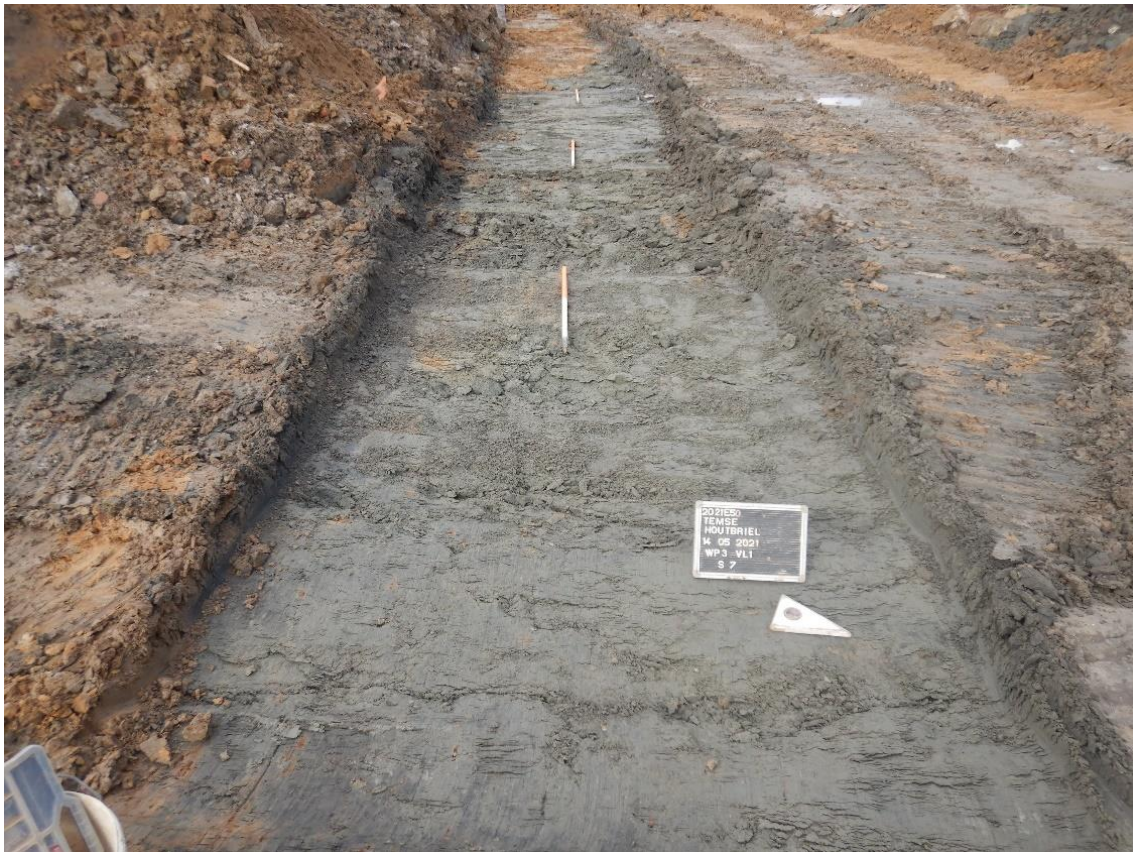
**Figuur 19: Werkput 3, zone met zuurstofarme bodem S7**
