## Sint-Rembertlaan (Torhout, West-Vlaanderen)

NOTA

BUREAUONDERZOEK (FASE 0)

LANDSCHAPPELIJK BODEMONDERZOEK (FASE 1)

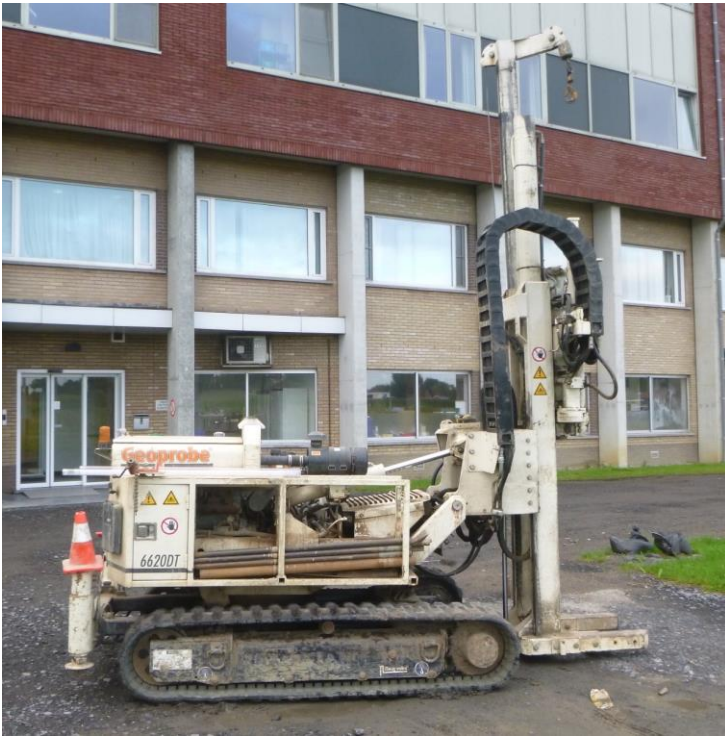
**Figuur 28:** Zij aanzicht van de mechanische boormachine (Geoprobe) die gebruikt werd tijdens dit onderzoek.

Het landschappelijk bodemonderzoek werd uitgevoerd met een Geoprobe boormachine (Figuur 28) waarbij PVC-liners in de grond getrild worden met behulp van statische drukkracht en slaghamer. Hierbij worden de grondmonsters op een continu wijze, doch licht geroerd, gevangen in liners van ongeveer 1.20 meter lengte met een diameter van 32 mm. Aangezien men een continu profiel bekomt waarbij zeer dunne lagen of lenzen kunnen onderscheiden worden, is dit type boringen zeer geschikt voor onderkenningboringen. Ongeconsolideerde en losse sedimentpakketten kunnen mogelijks gecompacteerd worden door de uitgeoefende druk. Het opgeboorde materiaal is in het veld gecontroleerd, beschreven op voorgedrukte boorformulieren en gefotografeerd met een Panasonic Lumix DMC-FT30 camera.

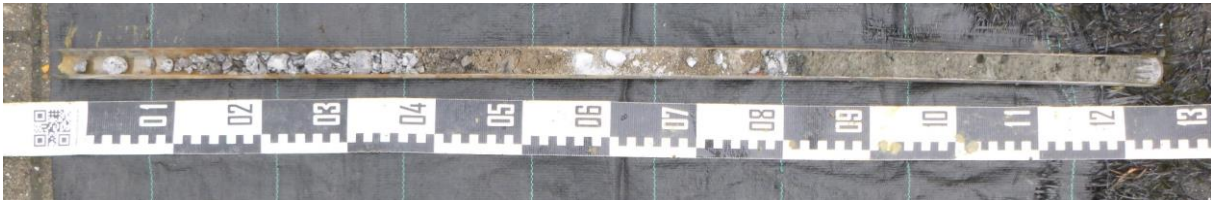
**Figuur 38: Overzichtsfoto van boring BP4, uitgelegd van links naar rechts en van boven naar onder.**

Tussen het maaiveld en ca. 50 à 70 cm-mv werd een antropogeen pakket aangetroffen. Dit pakket bestond uit gravé en asfalt en een opgevoerd puinpakket. Onderaan de boringen werd er tot op 120 cm-mv een gelijkaardige geband pakket als in boringen BP1 en BP2 waargenomen. Net als in die boringen bestond het pakket uit zeer fijn- tot fijnkorrelig zand met een grijzige kleur waarin humeuze bandjes aanwezig waren. Het pakket was ook hier verstoord en vermengd met puinbrokken.

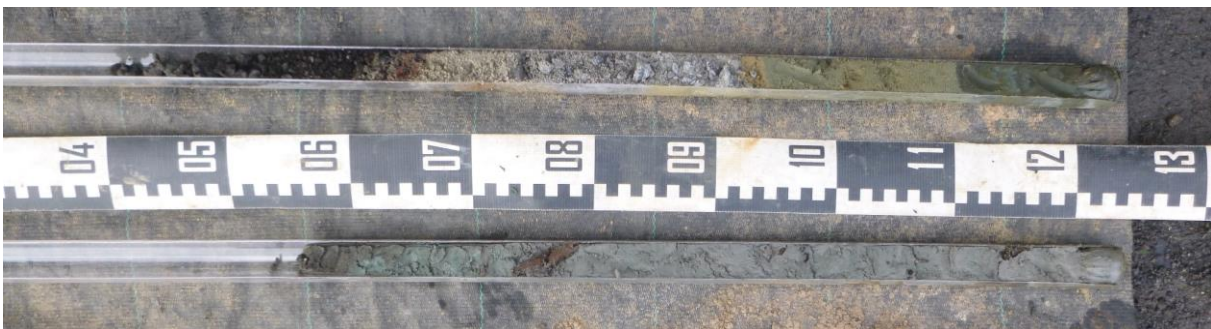
**Figuur 39: Overzichtsfoto van boring BP5, uitgelegd van links naar rechts en van boven naar onder.**

Vanaf 130 cm-mv werd duidelijk natuurlijke moederbodem waargenomen. Tot op ca. 150 cm-mv kon de moederbodem omschreven worden als een laag kleiig zand met een zeer fijne korrel. Het sediment was gereduceerd en had een blauwgrijze kleur. Tot slot werd er tot op 200 cm-mv grijskleurig zandleem opgeboord. Het sediment was vochtig, gereduceerd en bevatte takresten.

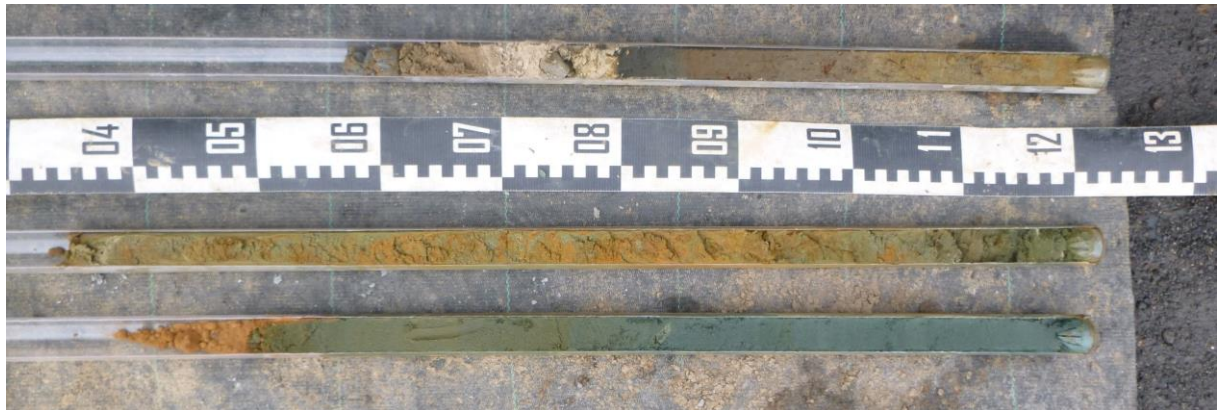
**Figuur 40:** Overzichtsfoto van boring BP6, uitgelegd van links naar rechts en van boven naar onder.

Vanaf ca. 45 à 90 cm-mv werd de natuurlijke bodem opgeboord. In boringen BP6 en BP11 kon de moederbodem tot op 60 à 80 cm-mv omschreven worden als fijnkorrelig zand of lemig zand met een oker tot beigebruine kleur. Het sediment was vochtig en vertoonde een matige tot sterke roestaanwezigheid. Tot op het einde van de boringen werd tot slot een pakket zeer fijn zand opgeboord. Het sediment had afhankelijk van de sterkte van de redoxverschijnselen een geelgroene tot blauwgroene kleur. De afzetting bevatte in alle boringen glimmers en glauconiet. In boringen BP7 en BP10 werden er tevens enkele zeer dunne laagjes kleilig sediment waargenomen.

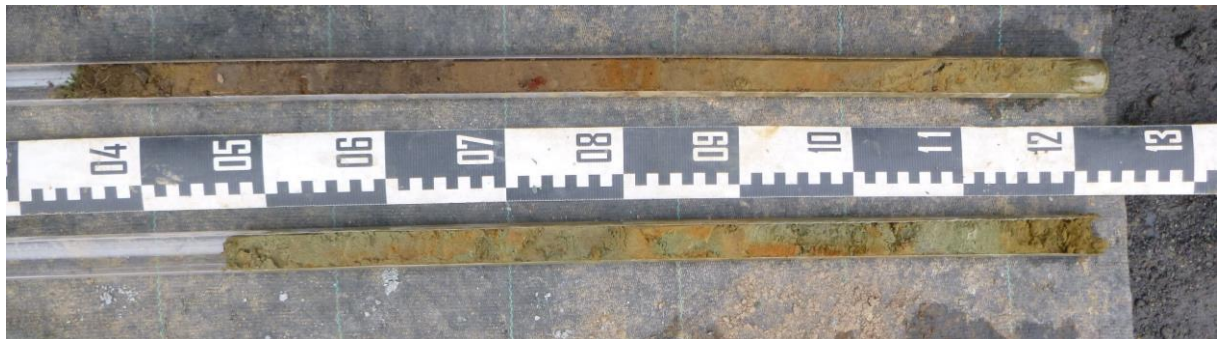
**Figuur 41:** Overzichtsfoto van boring BP7, uitgelegd van links naar rechts en van boven naar onder.

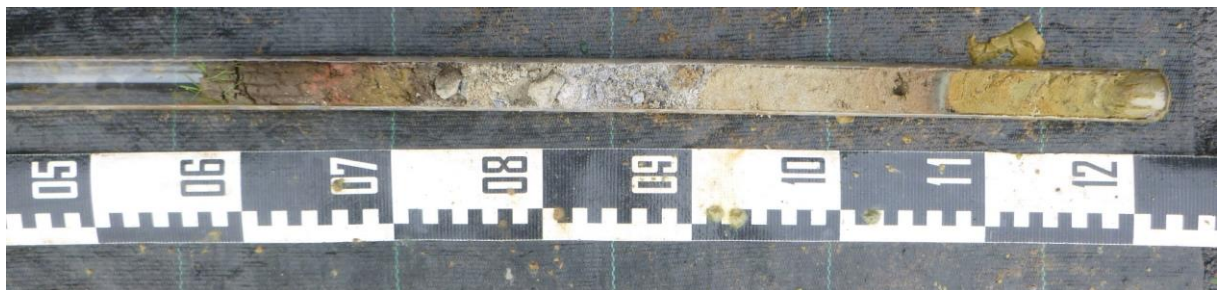
**Figuur 42:** Overzichtsfoto van boring BP9, uitgelegd van links naar rechts.

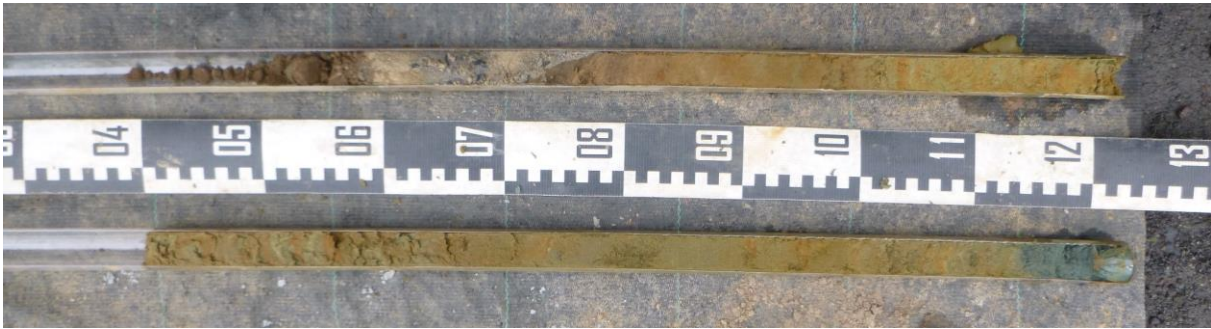
Figuur 43: Overzichtsfoto van boring BP10, uitgelegd van links naar rechts en van boven naar onder.

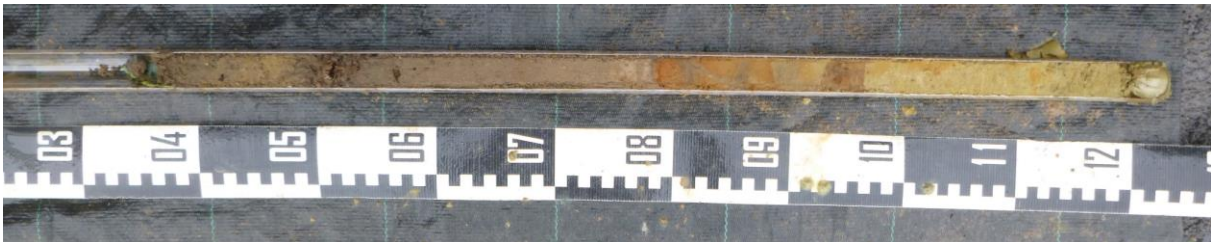
Figuur 44: Overzichtsfoto van boring BP11, uitgelegd van links naar rechts.

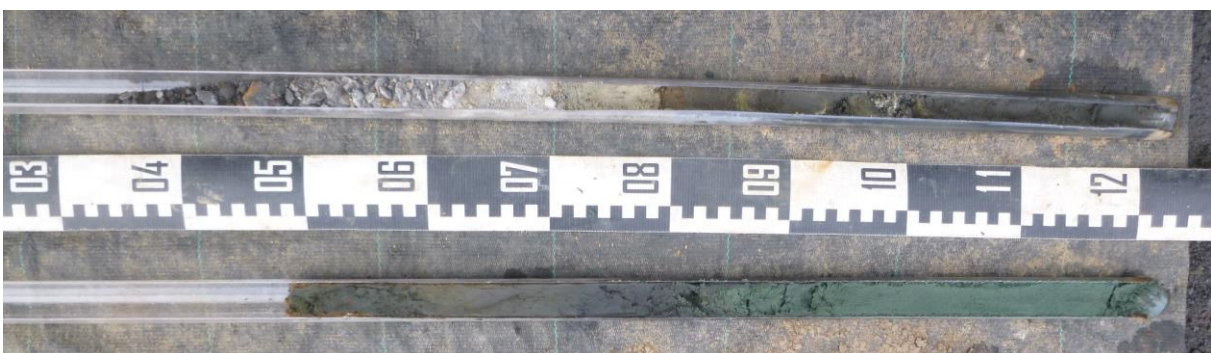
Figuur 45: Overzichtsfoto van boring BP8, uitgelegd van links naar rechts en van boven naar onder.

Vanaf 180 cm-mv werd met zekerheid natuurlijke moederbodem opgeboord. Tot op het einde van de boring, ca. 240 cm-mv, kon de bodem omschreven worden als zeer fijn zand met een groenige kleur. Het sediment was gereduceerd en bevatte glimmers en glauconiet.
