# NOTA

## SINT-TRUIDEN – DRIE-GEZUSTERSSTRAAT

Nota zonder ingreep in de bodem. Sint-Truiden – Drie-Gezustersstraat

2021G79

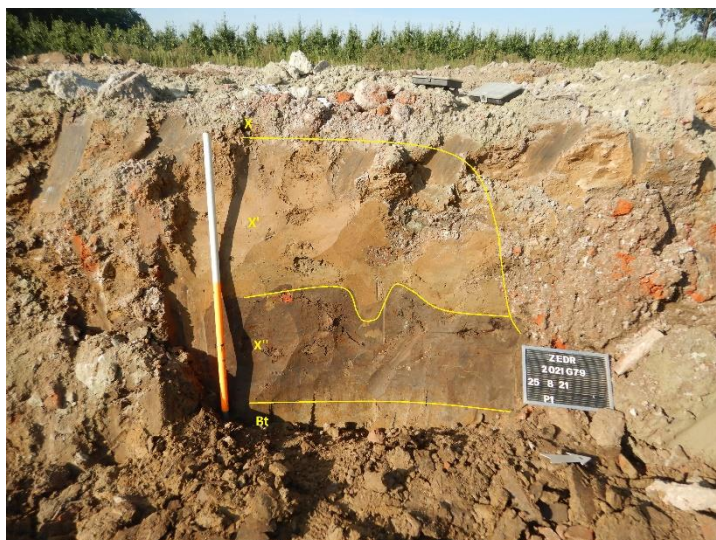
SIDR/F/2

| Horizont | Diepte (cm) | Beschrijving |
| X | 0 – 25 | Beton en baksteenpuin |
| X' | 25 – 75 | Geel zandige leem |
| X'' | 75 – 125 | Bruin en grijs gevlekte/verrommelde leem |
| Bt | > 125 | Lichtbruine leem, roestverschijnselen, slecht ontwikkeld |

Figuur 23: Profiel P1, PP1 (ARCHEBO bvba, 2021)

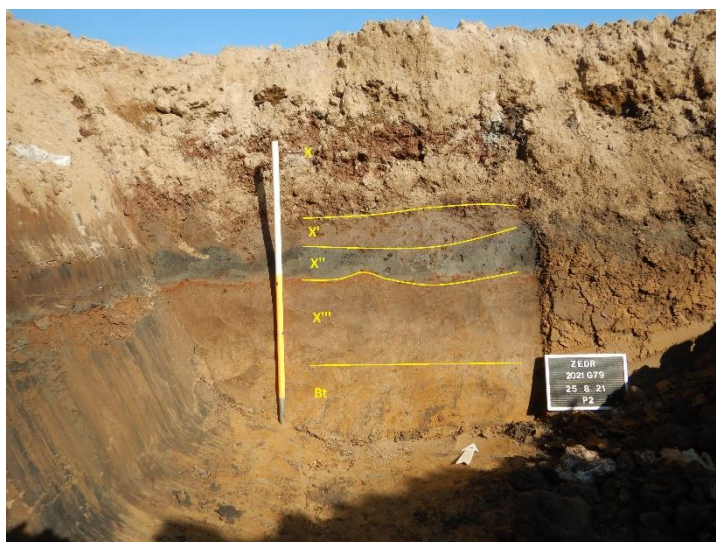
SIDR/F/3

| Horizont | Diepte (cm) | Beschrijving |
| X | 0 – 60 | Bruine leem met grindbijmenging |
| X' | 60 – 80 | Bruingrijze leem met roestverschijnselen |
| X'' | 80 – 100 | Groengrijze gecompacteerd leem |
| X''' | 100 – 140 | Bruin en lichtbruin gevlekte/verrommelde leem |
| Bt/C | > 140 | Lichtbruine leem, slecht ontwikkeld |

Figuur 24: Profiel P2, PP2 (ARCHEBO bvba, 2021)

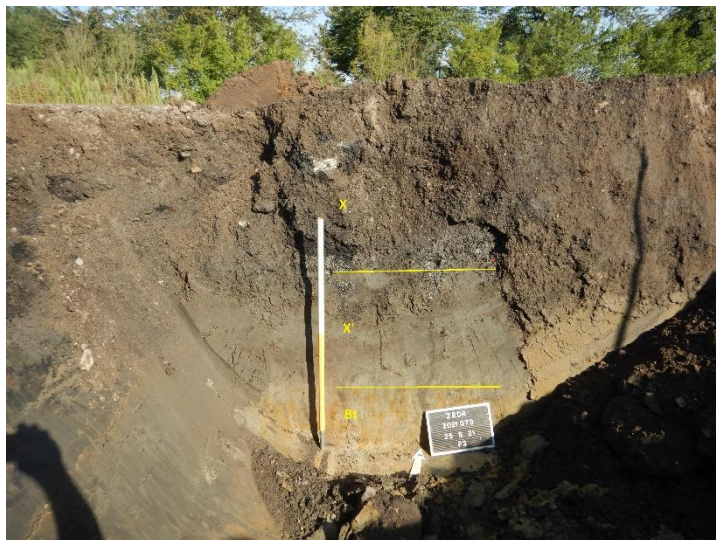
SIDR/F/4

| Horizont | Diepte (cm) | Beschrijving |
| X | 0 – 60 | Bruine leem met grindbijmenging en baksteen |
| X' | 60 – 80 | Groengrijze gecompacteerd leem |
| Bt/C | > 140 | Lichtbruine leem, slecht ontwikkeld |

Figuur 25: Profiel P3, PP3 (ARCHEBO bvba, 2021)

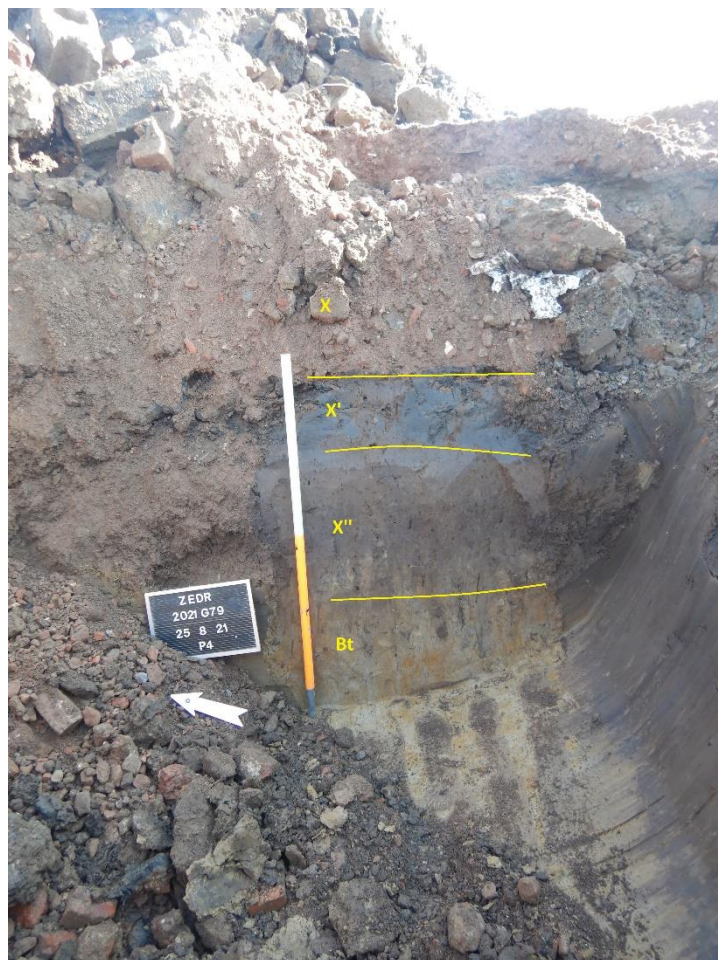
SIDR/F/5

| Horizont | Diepte (cm) | Beschrijving |
| X | 0 – 65 | Beton en baksteenpuin |
| X' | 65 – 90 | Groene gecompacteerd leem |
| X'' | 90 – 145 | Bruin en grijze leem met houtskool en baksteen |
| Bt/C | > 145 | Lichtbruine leem, slecht ontwikkeld |

Figuur 26: Profiel P4, PP4 (ARCHEBO bvba, 2021)

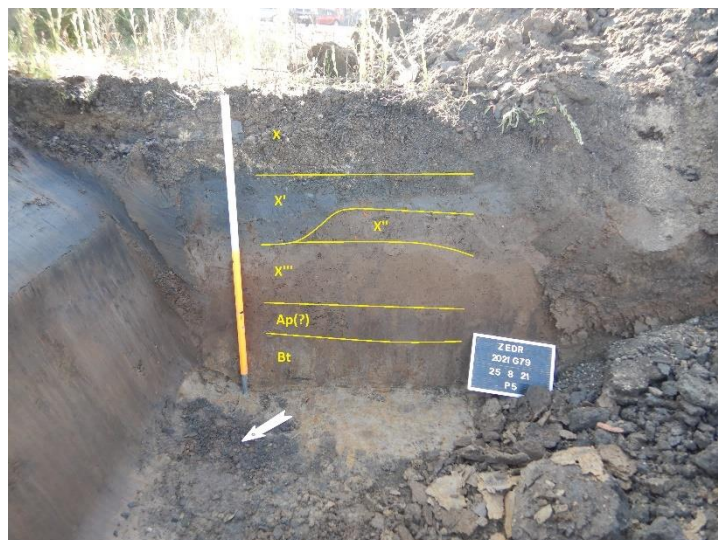
SIDR/F/6

| Horizont | Diepte (cm) | Beschrijving |
| X | 0 – 25 | Bruine leem met grindbijmenging |
| X' | 25 – 35/50 | Groene gecompacteerd leem |
| X'' | 35 – 50 | Grijsbruine leem met baksteen |
| X''' | 50 – 70 | Bruine leem (bioturbatie) |
| Ap(?) | 70 – 80 | Donkerbruine leem, humusrijk, oorspronkelijke A-horizont? (+bioturbatie) |
| Bt | > 80 | Lichtbruine leem, roestverschijnselen, slecht ontwikkeld |

Figuur 27: Profiel P5, PP5 (ARCHEBO bvba, 2021)
