# ARCHEOLOGISCHE EVALUATIE VAN HET BODEMARCHIEF TER HOOGTE VAN DE HEIKANTSTRAAT 206 TE SCHOTEN (PROVINCIE ANTWERPEN)

## NOTA PROFIELPUTTEN- EN PROEFSLEUVENONDERZOEK VERSLAG VAN RESULTATEN

**ABO Archeologische Rapporten 1324**

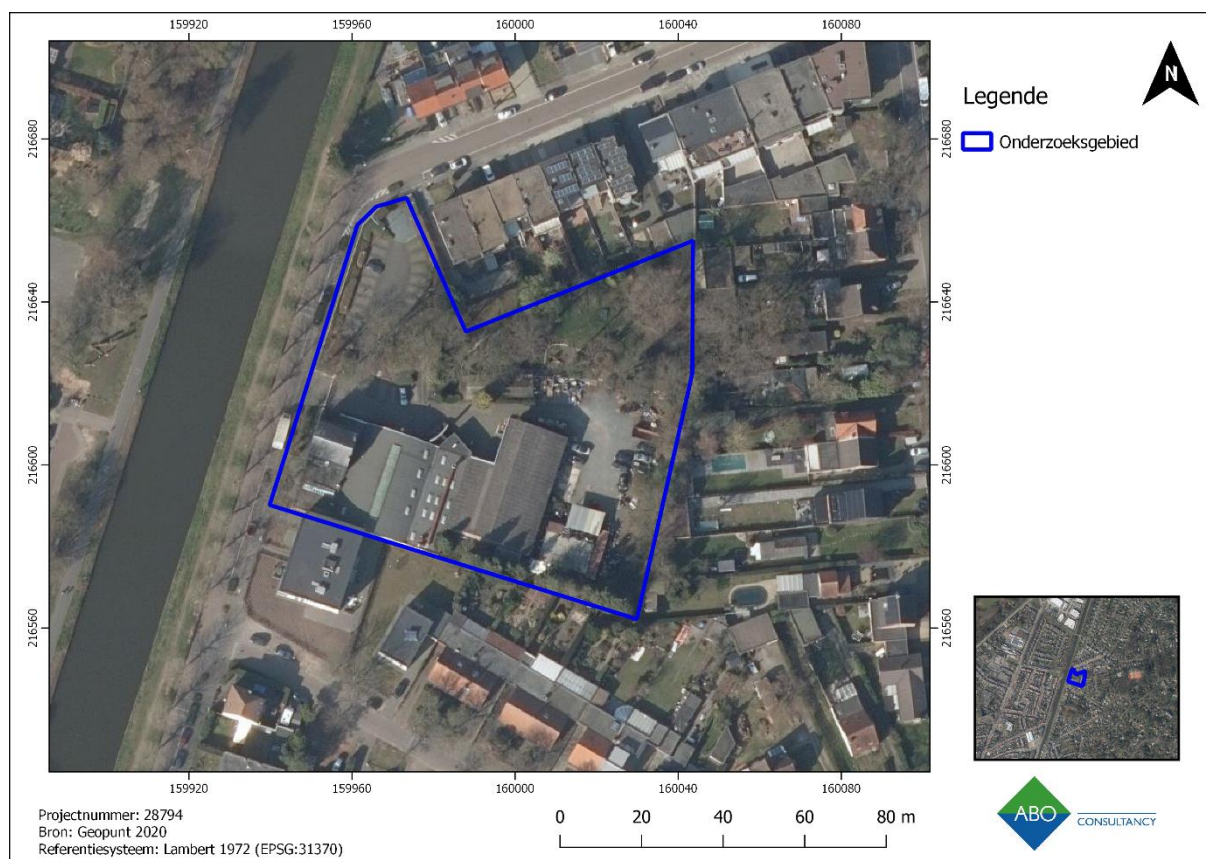
**Figuur 2: Orthofoto (1:1000) met aanduiding van het onderzoeksgebied (blauw). (Bron: Geopunt 2021).**

Het onderzoeksgebied was deels bebouwd (1.943 m<sup>2</sup>), verhard (3.345 m<sup>2</sup>) of bedekt met vegetatie. De bestaande elementen moesten eerst verwijderd worden alvorens er begonnen wordt met de nieuwbouw. Er worden 40 nieuwe appartementen gerealiseerd met een totale oppervlakte van 1.662 m<sup>2</sup>. Onder de gebouwen wordt ook een ondergrondse parkeergarage voorzien met een diepte tot 3,15 m-Mv. De overige ruimte zal deels als verharding of groenzone worden ingericht.

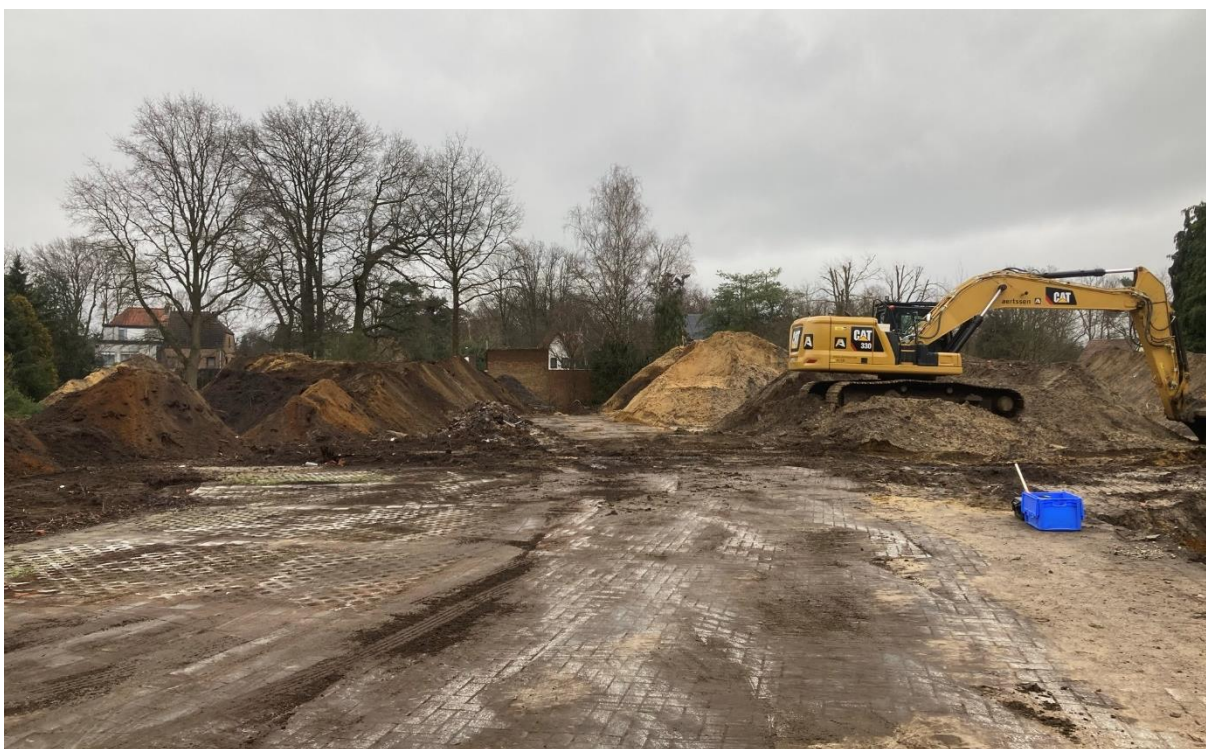
Figuur 4: Zicht op het onderzoeksgebied van op de Heikantstraat, gefotografeerd richting het oosten.  
(Bron: ABO 2021).

Er werd door de erkend archeoloog ook geopteerd om al deze aanwezige verhardingen, kuilen en zandhopen in te meten. Op het totale onderzoeksgebied met een oppervlakte van 6.661 m<sup>2</sup> bleek dat er ca. 3.950 m<sup>2</sup> niet meer toegankelijk was voor verder onderzoek. Het gaat hier om 59% van het totale onderzoeksgebied. Dit percentage ligt zelfs nog hoger als de zones meegeteld worden waar praktisch gezien geen onderzoek mogelijk is. Het gaat dan bijvoorbeeld om bepaalde stukken die te dicht bij omliggende gebouwen of muren liggen (instortingsgevaar), plaatsen waar werfmateriaal ligt en andere locaties die gewoon te smal of ontoegankelijk zijn voor een profielput of proefsleuf.

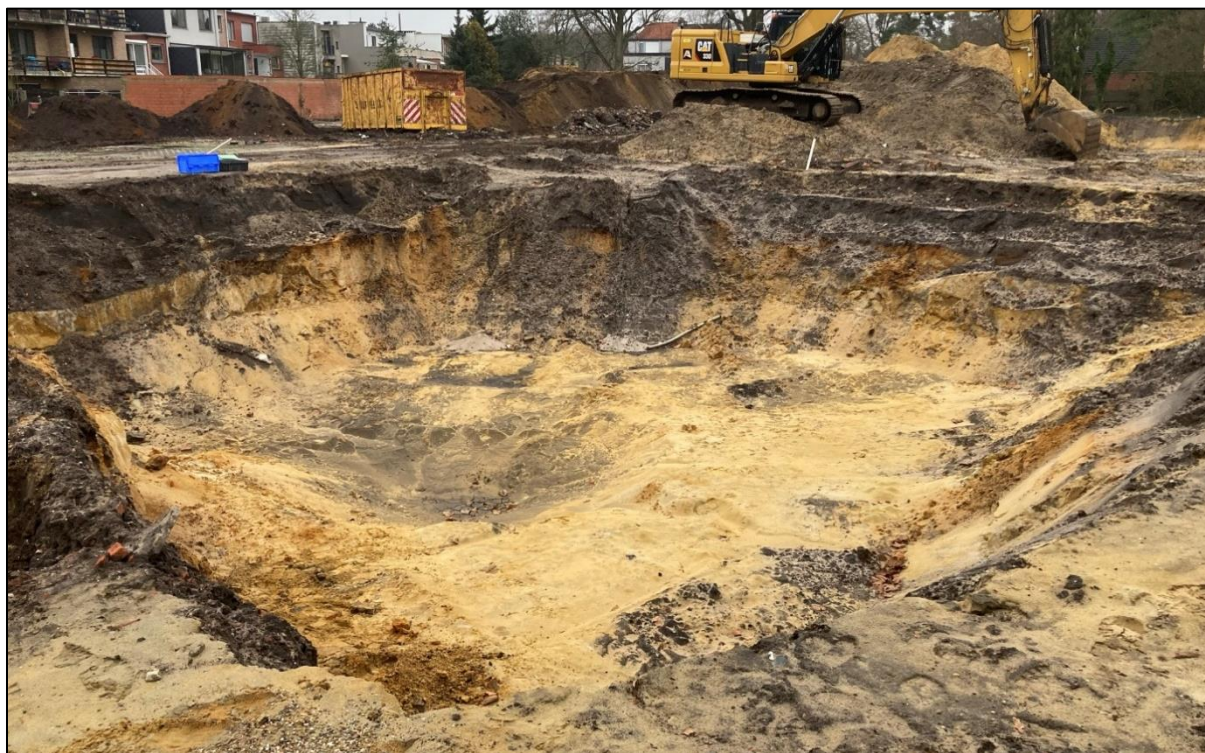
mv en 2,00 m-mv. Ook deze werkzaamheden hebben de archeologische lagen duidelijk verstoord, aangezien er reeds tot ver in de C-horizont was gegraven.

Figuur 6: Zicht op de saneringsput, foto richting het noordoosten. (Bron: ABO 2021).

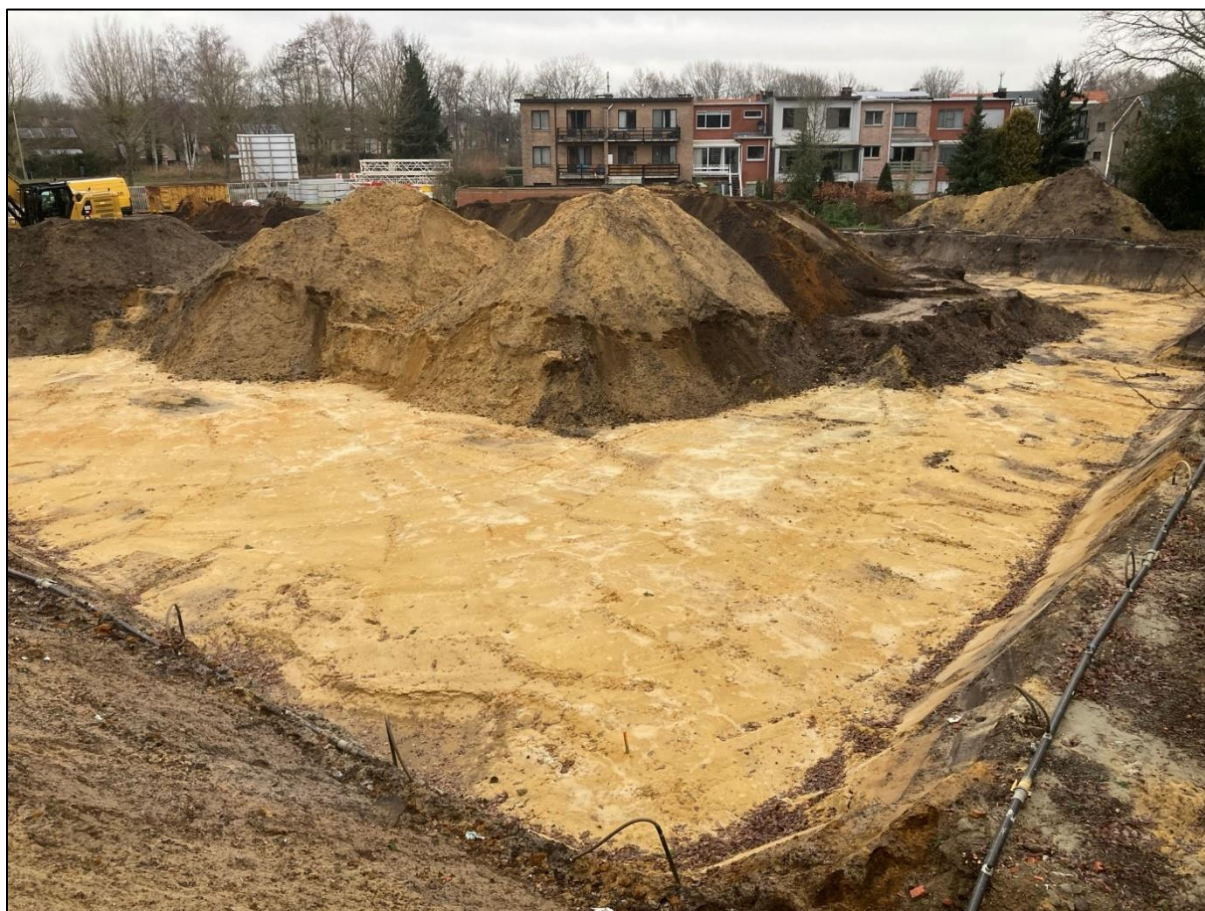
Figuur 7: Zicht op de oostelijke en grootste bouwput, foto richting het noordwesten. (Bron: ABO 2021).

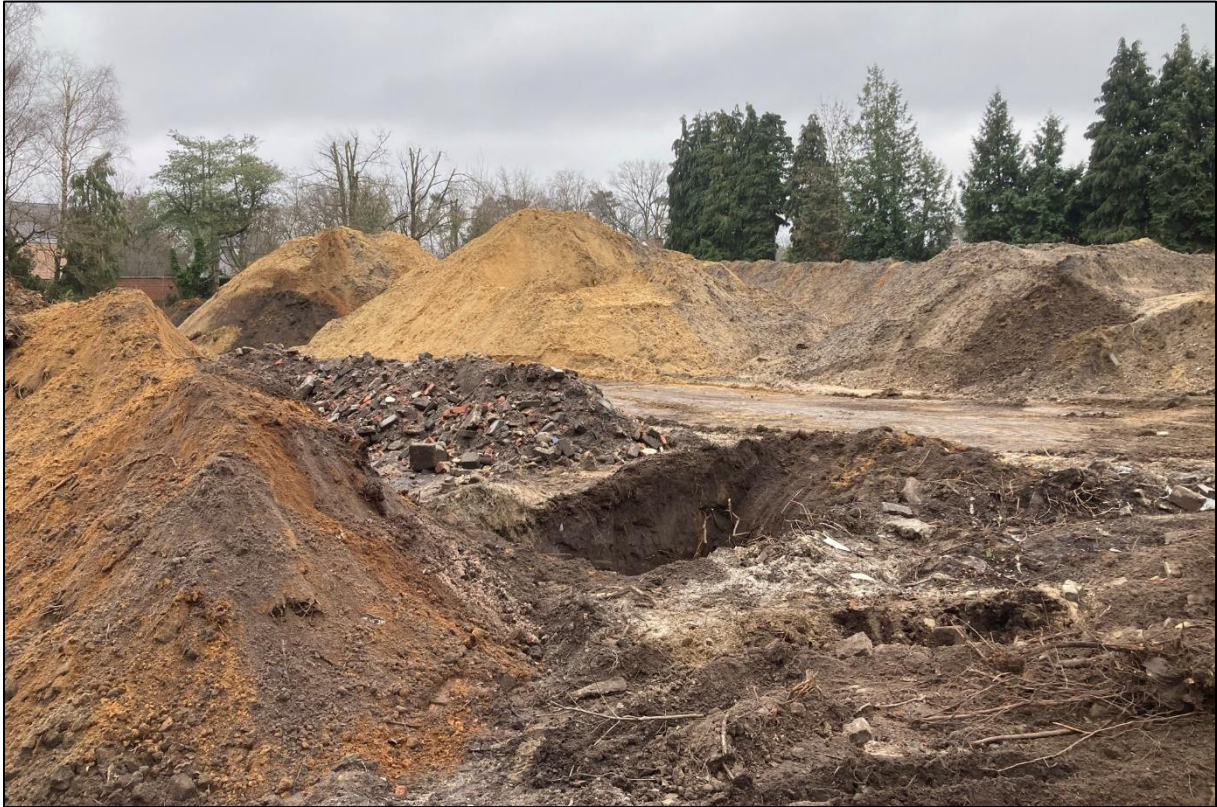
Verspreid over het onderzoeksgebied waren verschillende zandhopen aanwezig met materiaal dat uit de reeds gegraven bouwputten kwam. Deze hopen konden omwille van hun omvang en hoogte niet meer verplaatst worden. Het gaat hier om vijf zandbergen met een oppervlakte van 115 m<sup>2</sup>, 44 m<sup>2</sup>, 379 m<sup>2</sup>, 390 m<sup>2</sup> en 341 m<sup>2</sup>. De totale oppervlakte bedraagt dus 1.269 m<sup>2</sup>. De hoogte varieerde tussen 2,50 en 5,00 meter.

Figuur 8: Zicht op de verschillende zandhopen, foto richting het zuidoosten. (Bron: ABO nv, 2021).

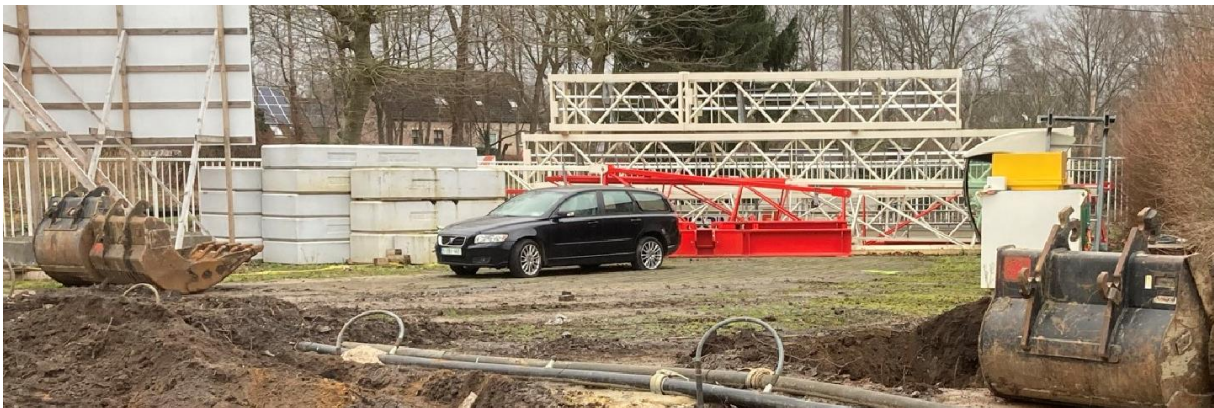
Centraal op het terrein en in de noordwestelijke zone was er ook een verhardingslaag aanwezig die moest dienen als werfweg. Ook hier was het niet mogelijk om aan archeologisch onderzoek te doen. Het gaat om een oppervlakte van ca. 1.035 m<sup>2</sup>.

Figuur 9: Zicht op de verharde zone in het noordwesten. (Bron: ABO nv, 2021).

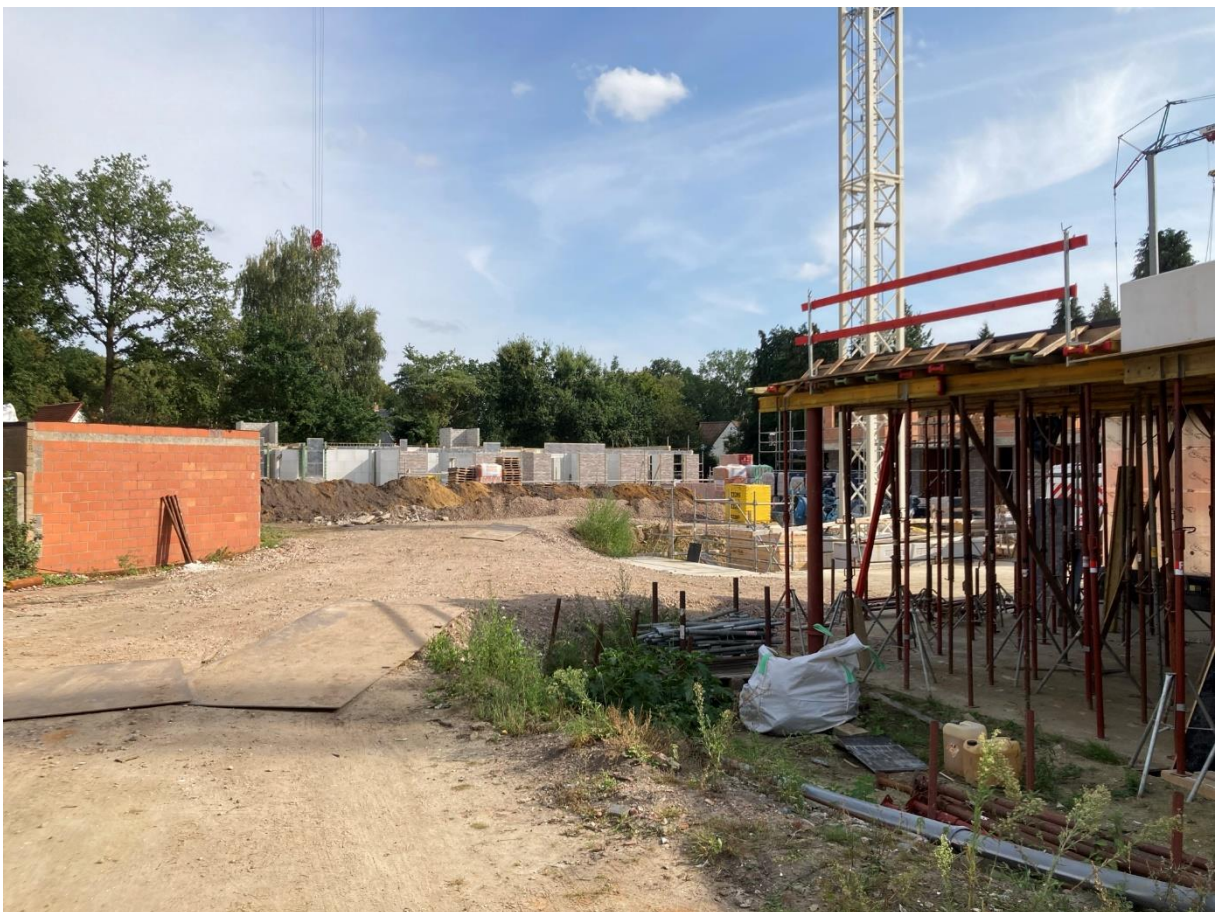
**Figuur 10: Zicht op het onderzoeksgebied, gefotografeerd vanop de werfweg in oostelijke richting. (Bron: ABO nv 2021).**

Rekening houdend met de reeds geplaatste kelders, de werfweg die vrij moest blijven, enkele zones waar bomen aanwezig waren en de bestaande verhardingen; waren er twee zones die geschikt bleken voor bijkomend archeologisch onderzoek. Het gaat om twee stukken van het onderzoeksgebied (456 m<sup>2</sup> en 195 m<sup>2</sup>, groen op Figuur 11) waar in januari nog een zandhoop aanwezig was en die nu vrijgemaakt waren. De overige 6.010 m<sup>2</sup> (ofwel 90%) van het onderzoeksgebied was niet meer geschikt voor archeologisch onderzoek.

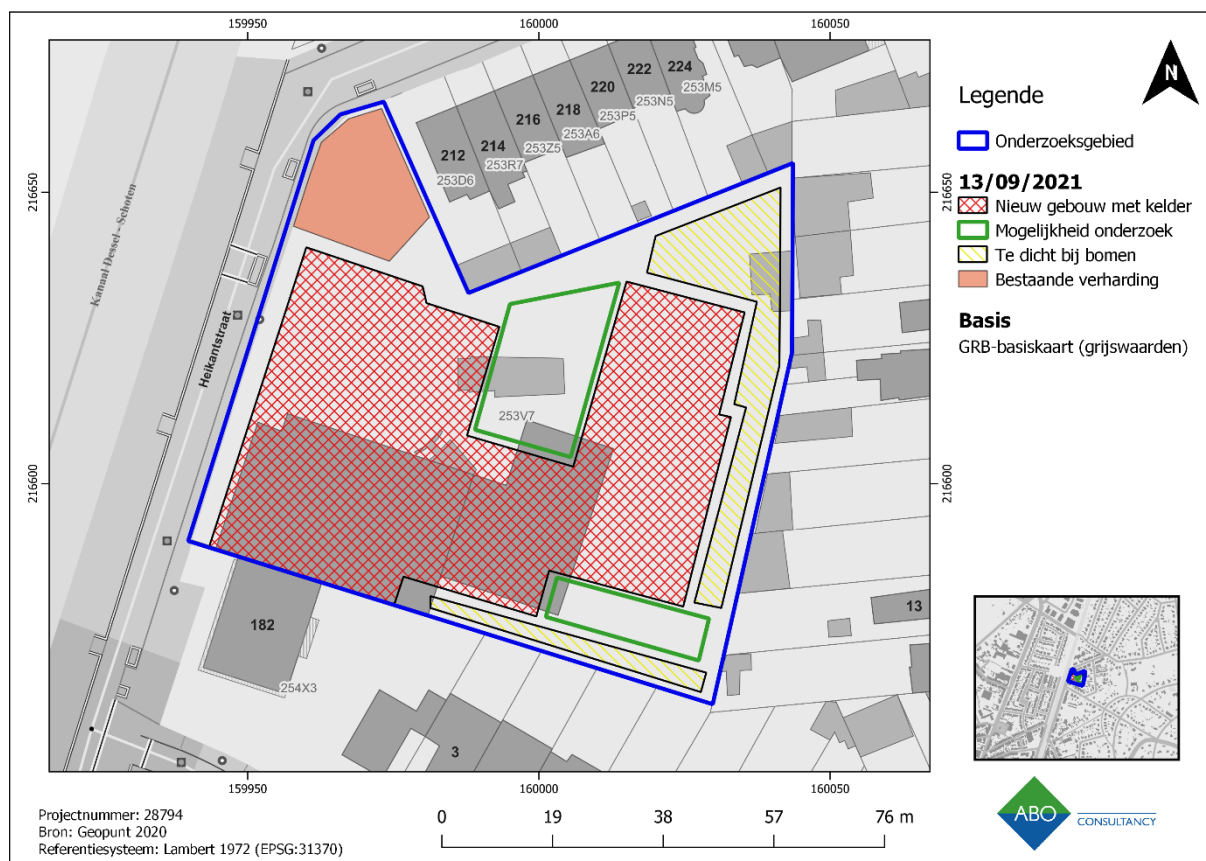
**Figuur 11: Overzicht van de ingemeten (on)toegankelijke zones, waar wel/geen verder archeologisch onderzoek mogelijk was. (Bron: ABO nv, 2021).**

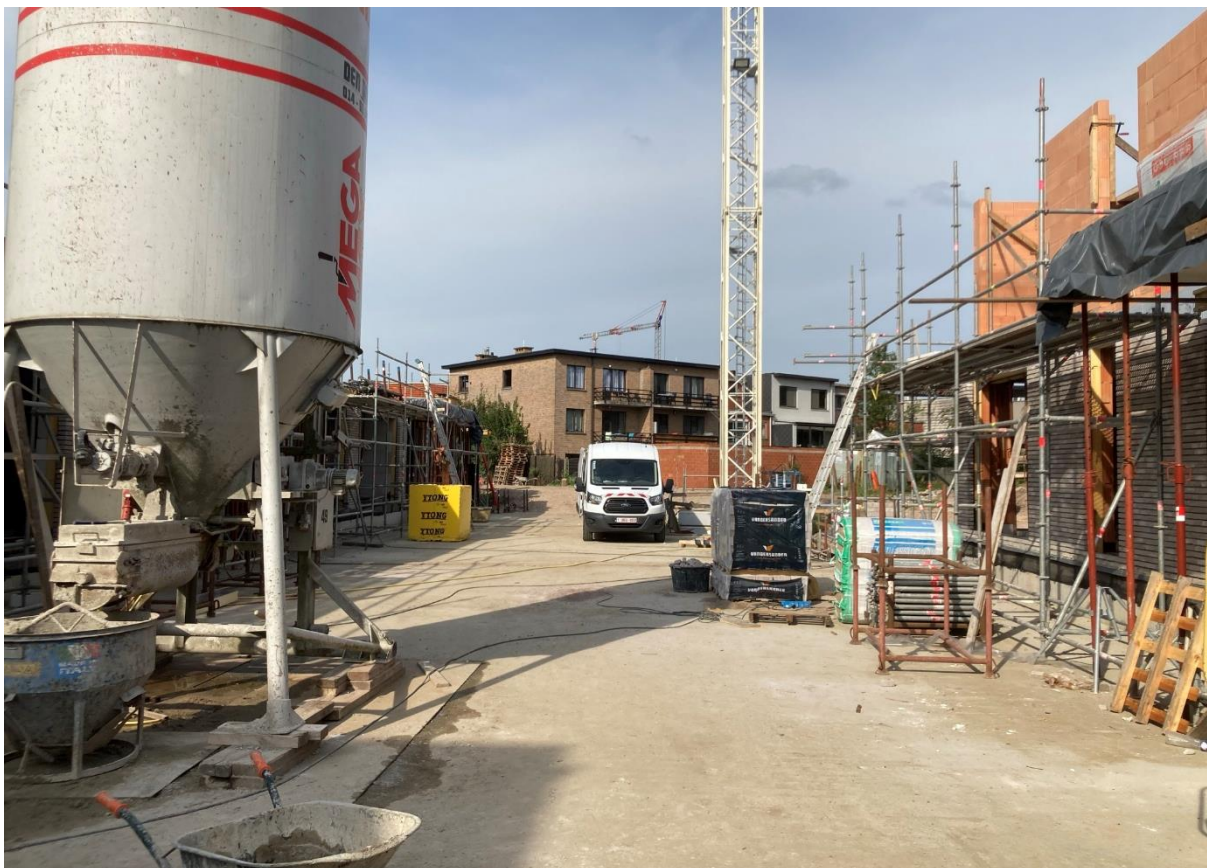
Figuur 12: Zicht op de gerealiseerde bebouwing met onderkeldering, gefotografeerd in noordelijke richting. (Bron: ABO nv 2021).

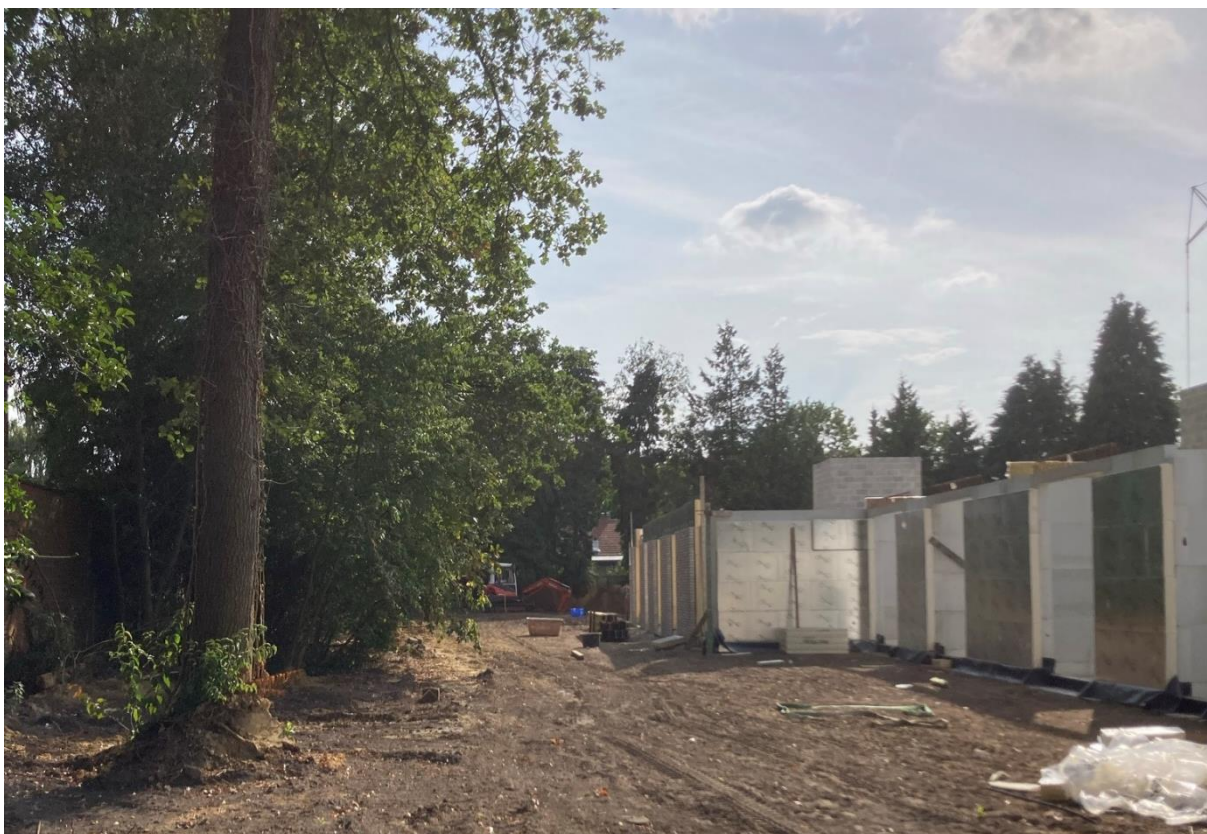
Figuur 13: Zicht op een van de stroken waar de bomen bewaard moesten worden, gefotografeerd in zuidelijke richting. (Bron: ABO nv 2021).

Aan de oostelijke en zuidelijke zijde van het onderzoeksgebied waren er enkele bomen aanwezig die behouden moesten blijven. Omwille van de te respecteren kruin- en wortelomtrek om de bomen niet te beschadigen, waren er ook twee zones van ca. 545 m<sup>2</sup> en 132 m<sup>2</sup> niet geschikt voor archeologisch onderzoek.

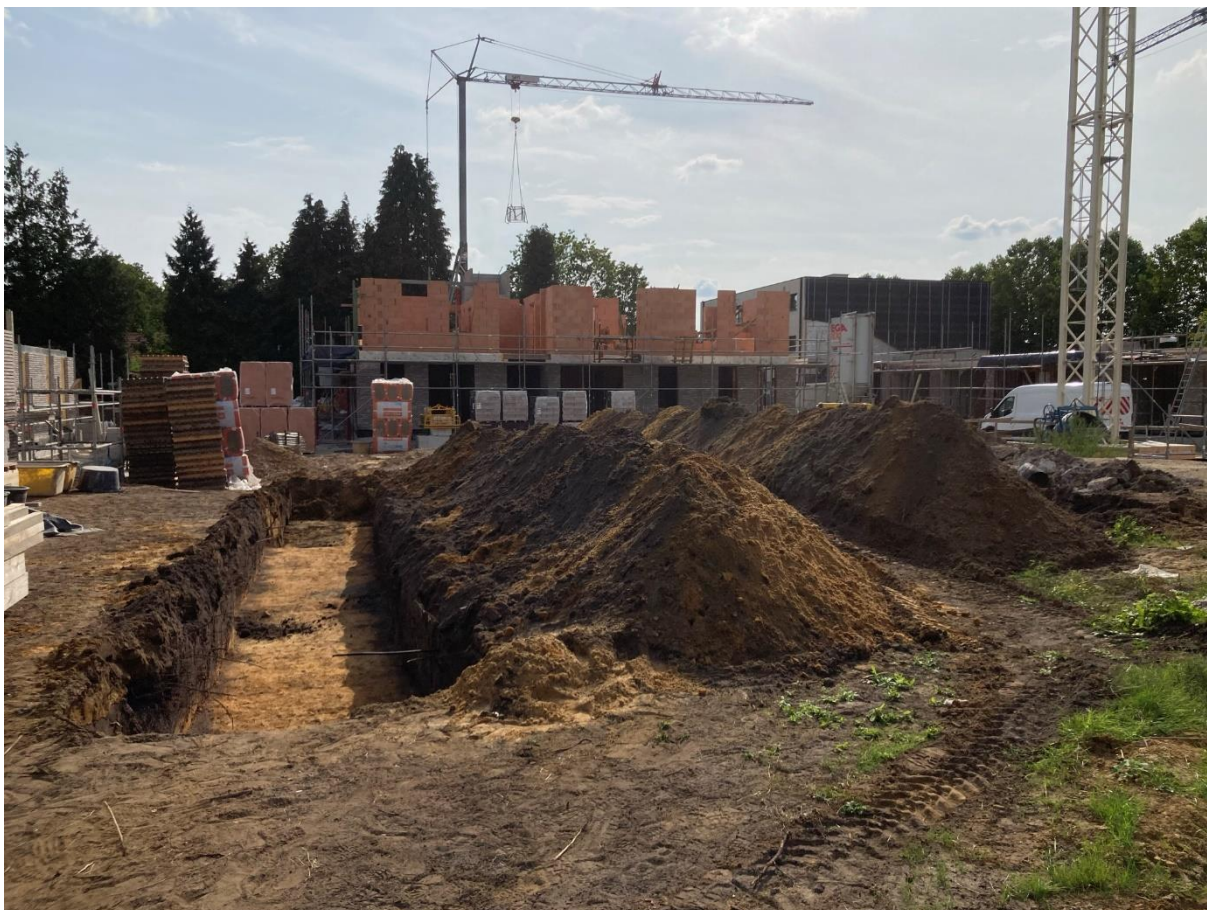
**Figuur 14:** Centrale zone van 456 m<sup>2</sup> waar wel archeologisch onderzoek mogelijk was, gefotografeerd in zuidelijke richting. (Bron: ABO nv 2021).

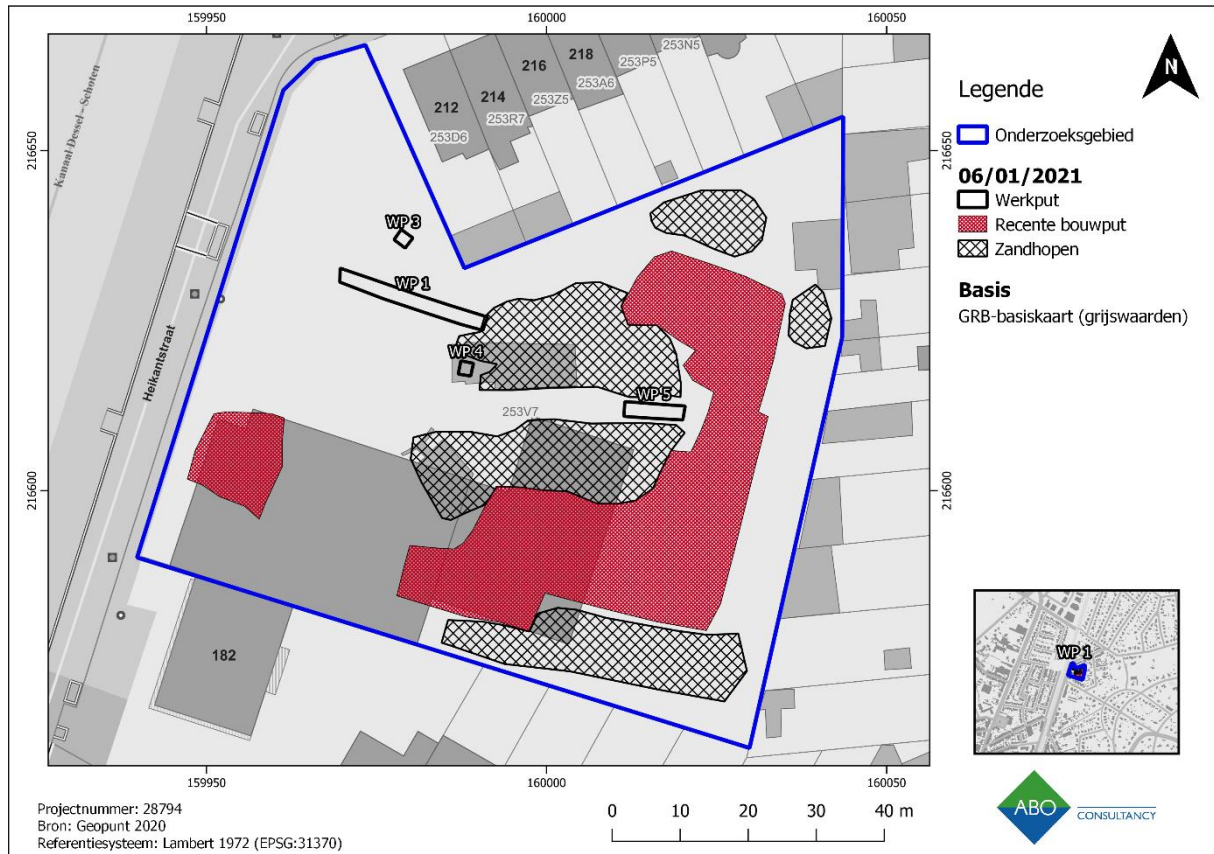
**Figuur 24:** GRB met aanduiding van de werkputten in verhouding tot de reeds uitgegraven zones en de zandhopen. (Bron: Geopunt 2021).

Ondanks de grootschalige uitgevoerde bodemingrepen op het terrein konden er centraal binnen het onderzoeksgebied nog twee korte proefsleuven aangelegd worden. Het betreft werkput 1 en 5. Beide sleuven bleken archeologisch steriel; er werden namelijk geen antropogene sporen aangetroffen. In werkput 1 bevonden zich natuurlijke sporen ten gevolge van boomwortels en in werkput 5 werd er een recente verstoring ten gevolge van de aanwezigheid van een leiding geregistreerd.

De proefsleuven en de profielputten die uitgevoerd werden, hebben een totale oppervlakte van 76 m<sup>2</sup>. Dit stemt overeen met ongeveer 1,20% van het totale onderzoeksgebied. Voor een vooronderzoek, waar 10-12,5% de norm is, is dit niet voldoende. Daarom werd er besloten om in september 2021 nog enkele werkputten uit te voeren (waar mogelijk), om een zo goed mogelijke inschatting te maken van de archeologische relevantie van het onderzoeksgebied.

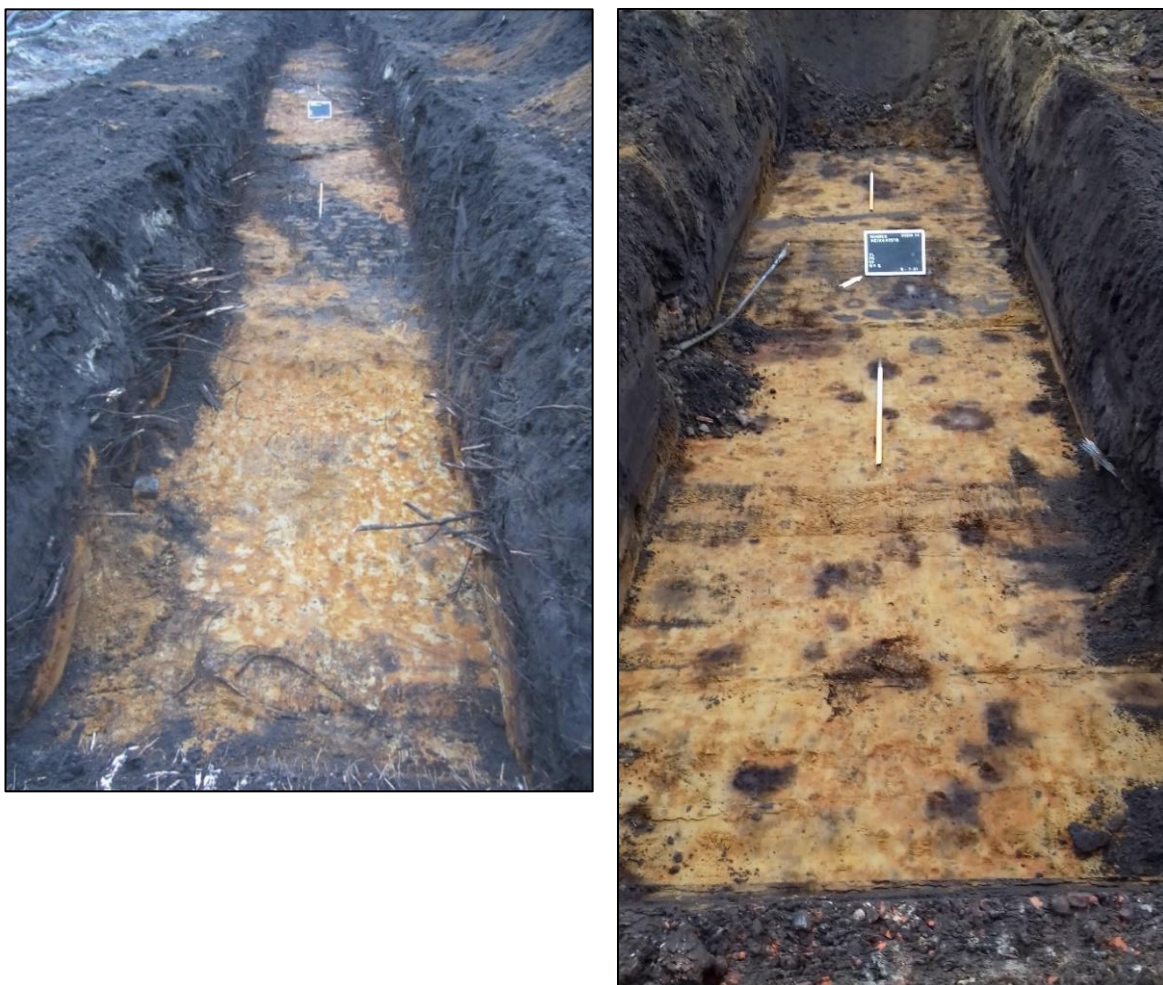
Figuur 26: Overzicht van werkput 1 (links) en werkput 5 (rechts). (Bron: ABO nv 2021).

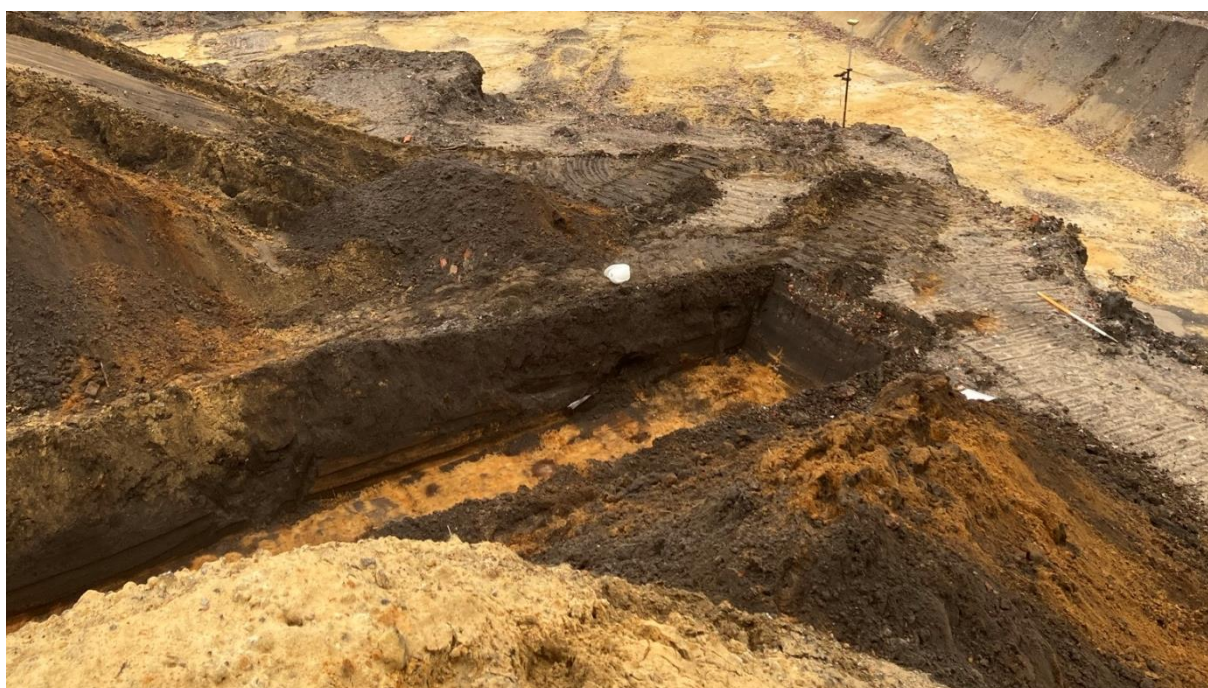
Figuur 27: Locatie van werkput 5 tussen de zandhopen en de bouwput. (Bron: ABO nv 2021).

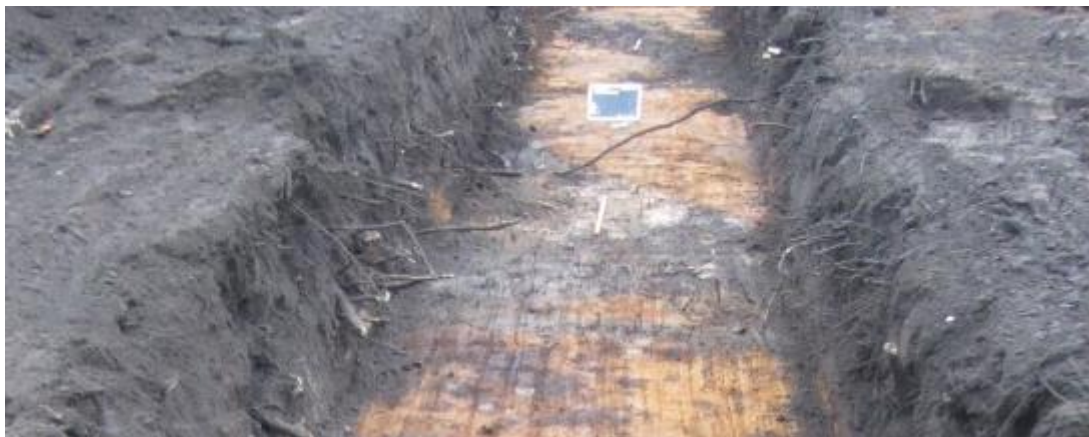
Figuur 31: Detail van enkele natuurlijke sporen in werkput 1. (Bron: ABO nv 2021).

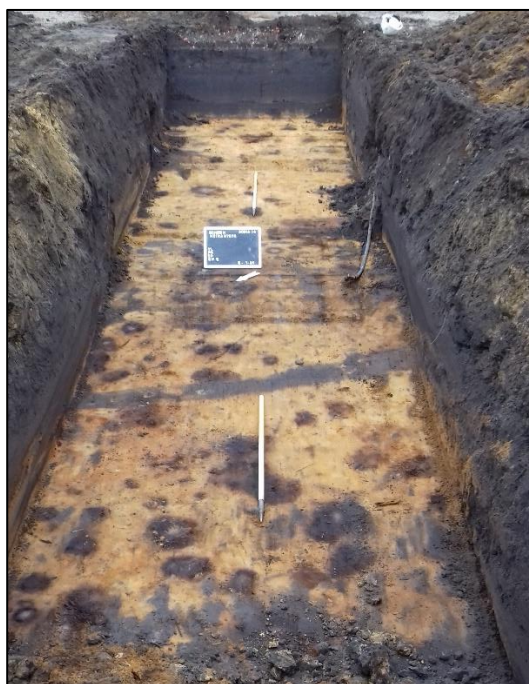
Figuur 33: Zicht op recente verstoring in werkput 5. (Bron: ABO nv, 2021)

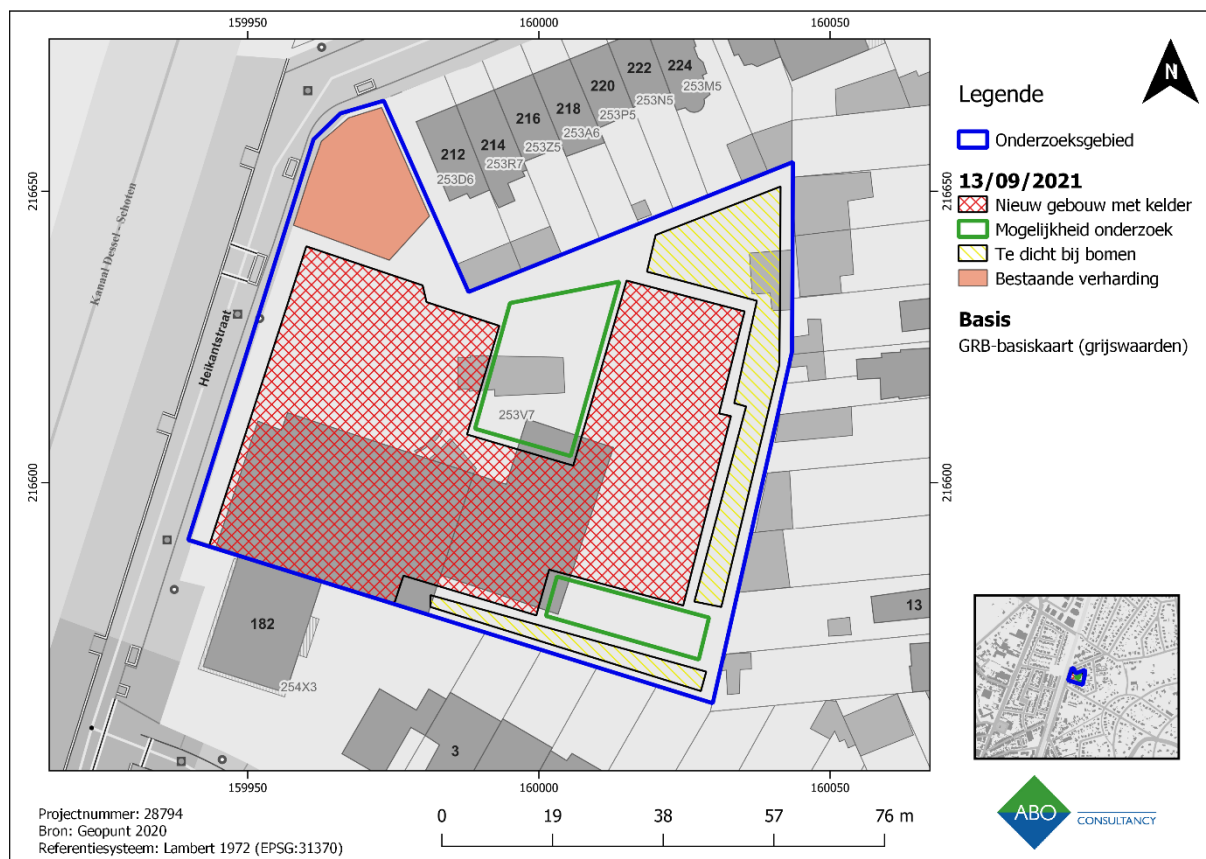
**Figuur 34:** GRB met aanduiding van de zones waar in september bijkomend archeologisch onderzoek mogelijk was. (Bron: Geopunt 2021).

Omdat in januari 2021 slechts een klein deel van het onderzoeksgebied bestudeerd kon worden, werd er in september 2021 een bijkomend sleuvenonderzoek uitgevoerd. Bij aankomst op het onderzoeksgebied bleek dat er twee zones beschikbaar waren voor dit aanvullend archeologisch vooronderzoek. Het gaat om een centrale zone van 456 m<sup>2</sup> en een zuidoostelijke zone van 195 m<sup>2</sup>, die beiden voorheen nog door zandhopen bedekt waren.

Er werden in totaal drie proefsleuven aangelegd (oppervlakte 110 m<sup>2</sup>), waardoor er nog eens 1,70% van het onderzoeksgebied geanalyseerd kon worden. Met het vooronderzoek van januari maakt dit dat er in totaal 2,90% van het gebied (6.661 m<sup>2</sup>) onderzocht werd. Gezien de bestaande verstoringen is dit het maximale percentage en kan er geen verder onderzoek meer uitgevoerd worden.

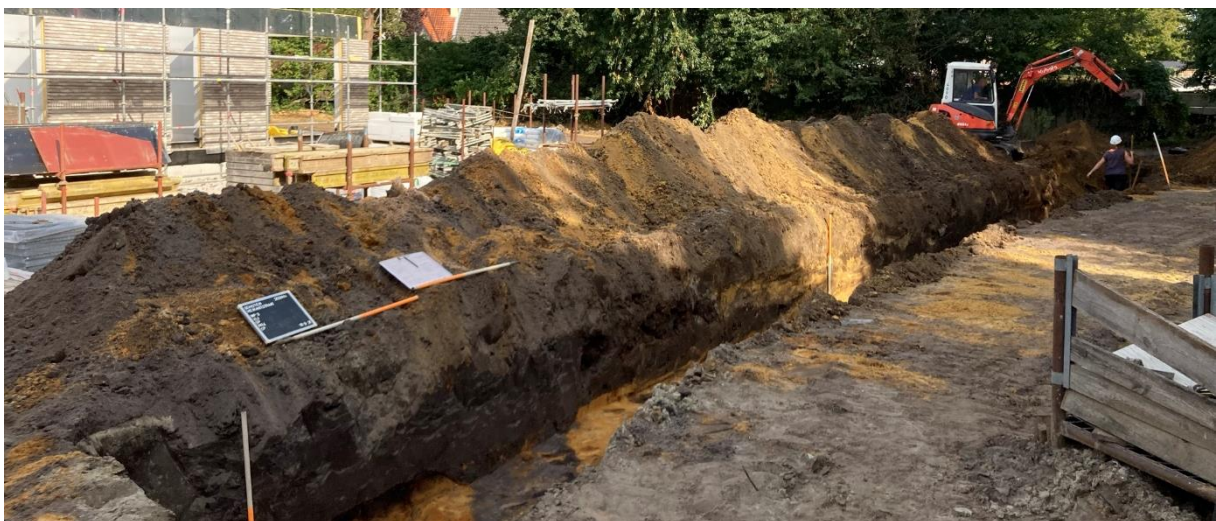
Figuur 38: Overzichtsfoto van de locatie voor werkput 3. (Bron: ABO nv 2021).

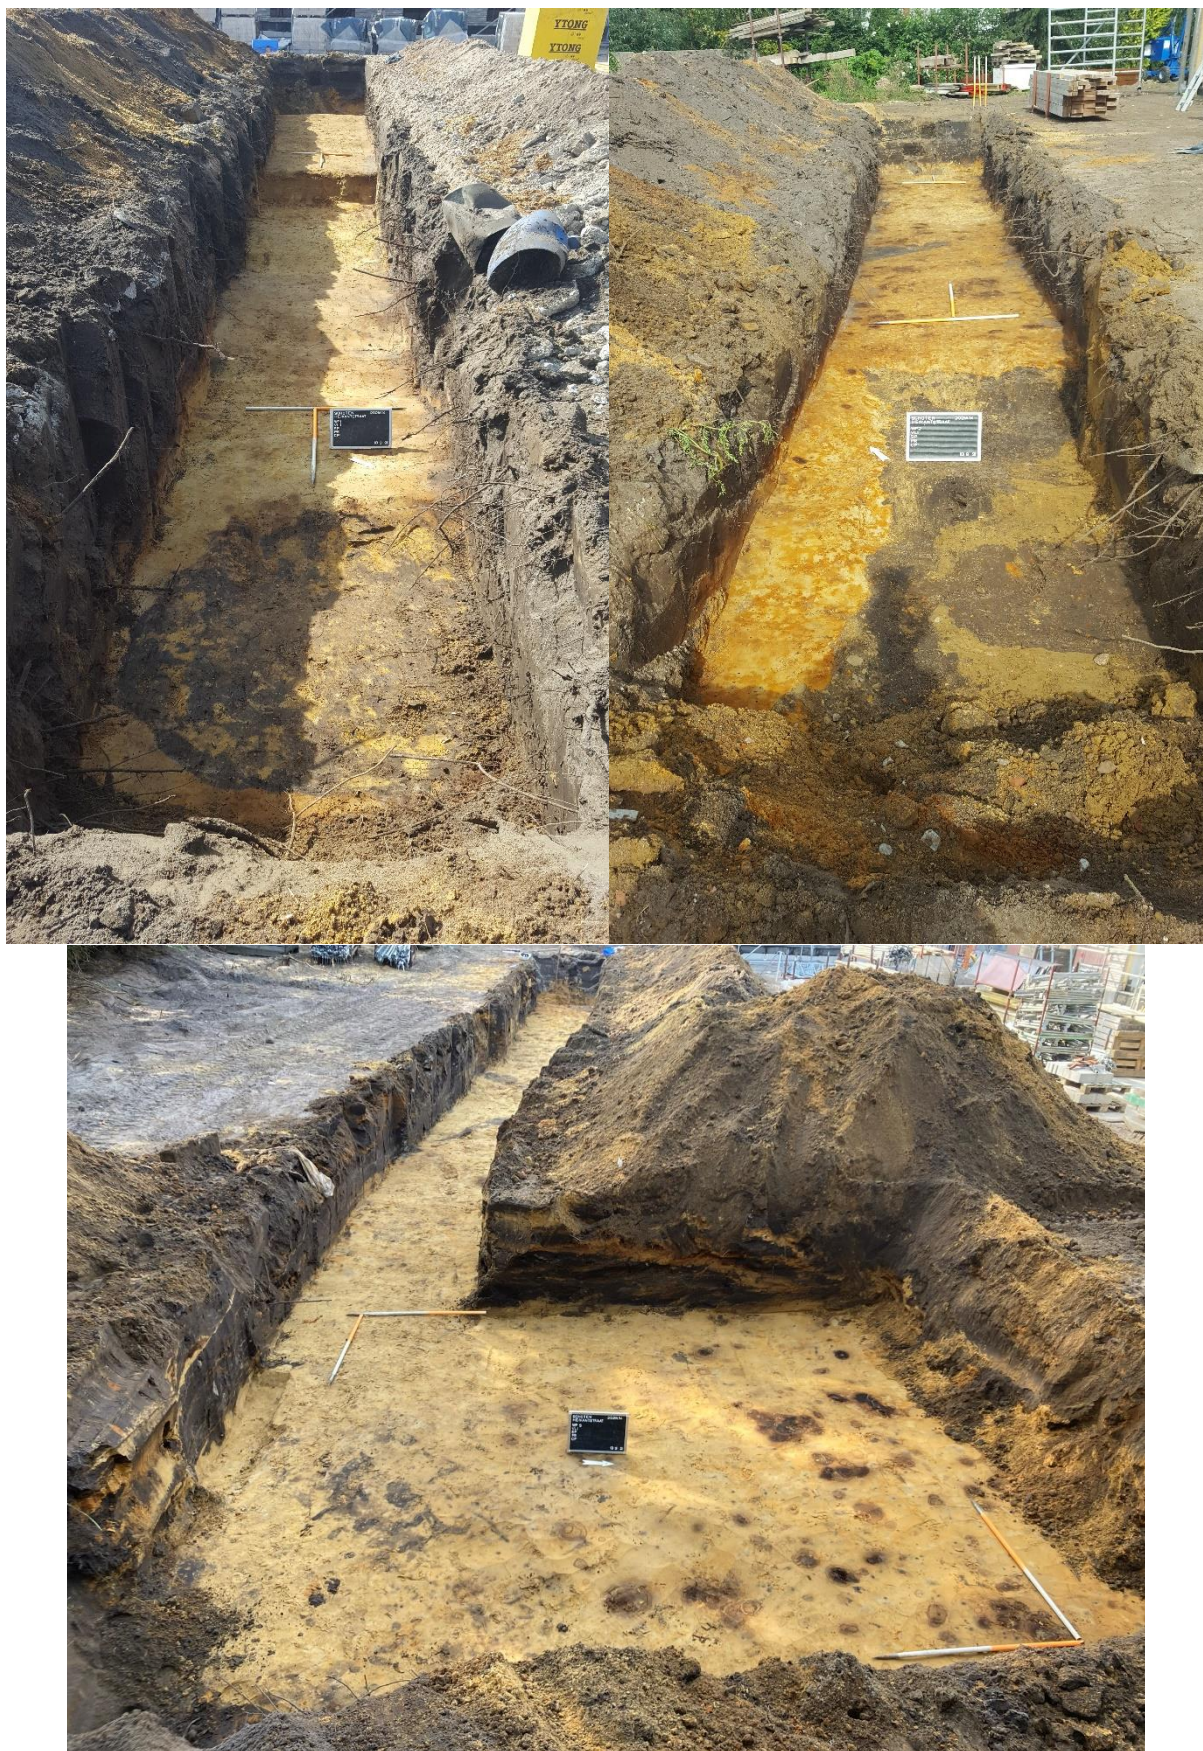
Figuur 39: Detailfoto van werkput 1 (links), werkput 2 (rechts) en werkput 3 (onder). (Bron: ABO nv 2021).

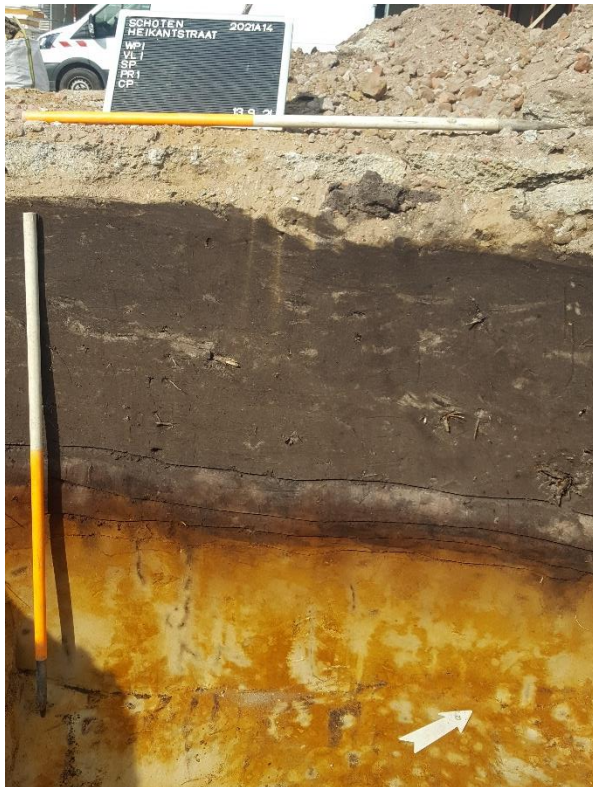
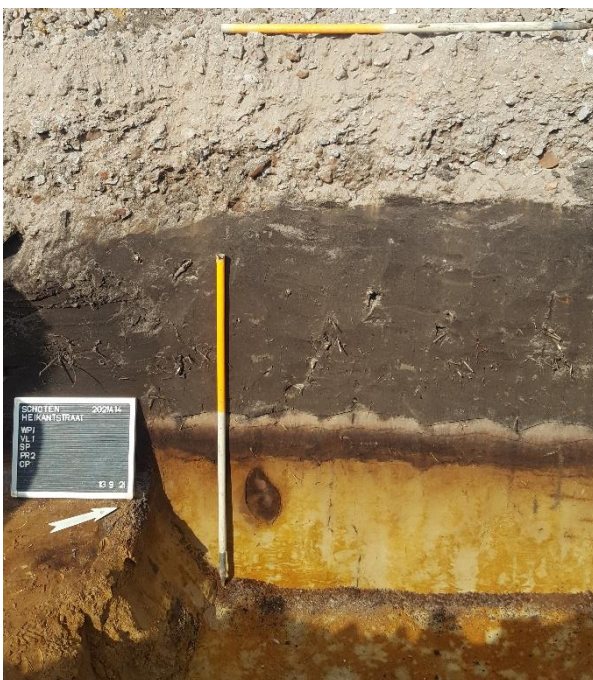
Profielen 1 en 2 werden in werkput 1 geplaatst tegen de westelijke wand. De bodemopbouw is nagenoeg volledig hetzelfde bij beide profielen. Het gaat hier om een duidelijke Podzolbodem.

Figuur 40: Profielen 1 en 2 ter hoogte van werkput 1. (Bron: ABO nv 2021).

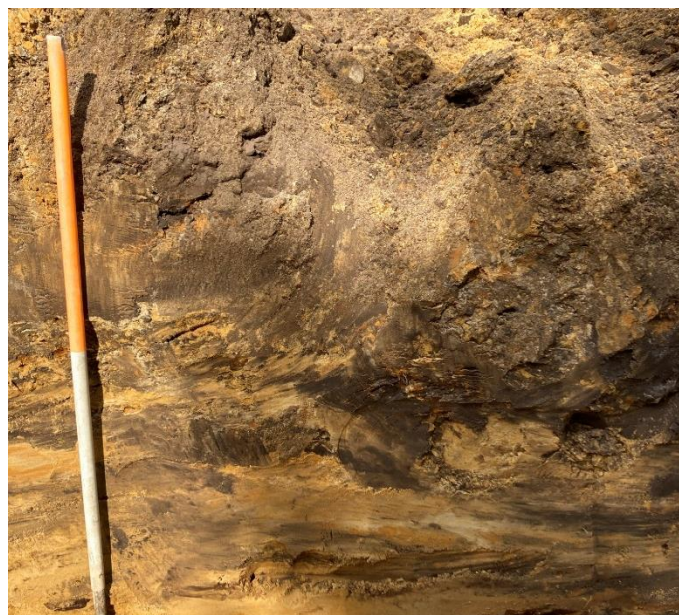
Dit profiel is geplaatst ter hoogte van de voormalige gebouwen die reeds gesloopt zijn, wat kan verklaren waarom de verstoorde lagen dieper gaan en er een minder goed bewaarde Podzol is.

Figuur 44: Niet geregistreerd profiel aan de andere zijde van het kijkvenster, ook hier is de verstoring duidelijk te zien tot aan de C-horizont (1,20 m-Mv). (Bron: ABO nv 2021).

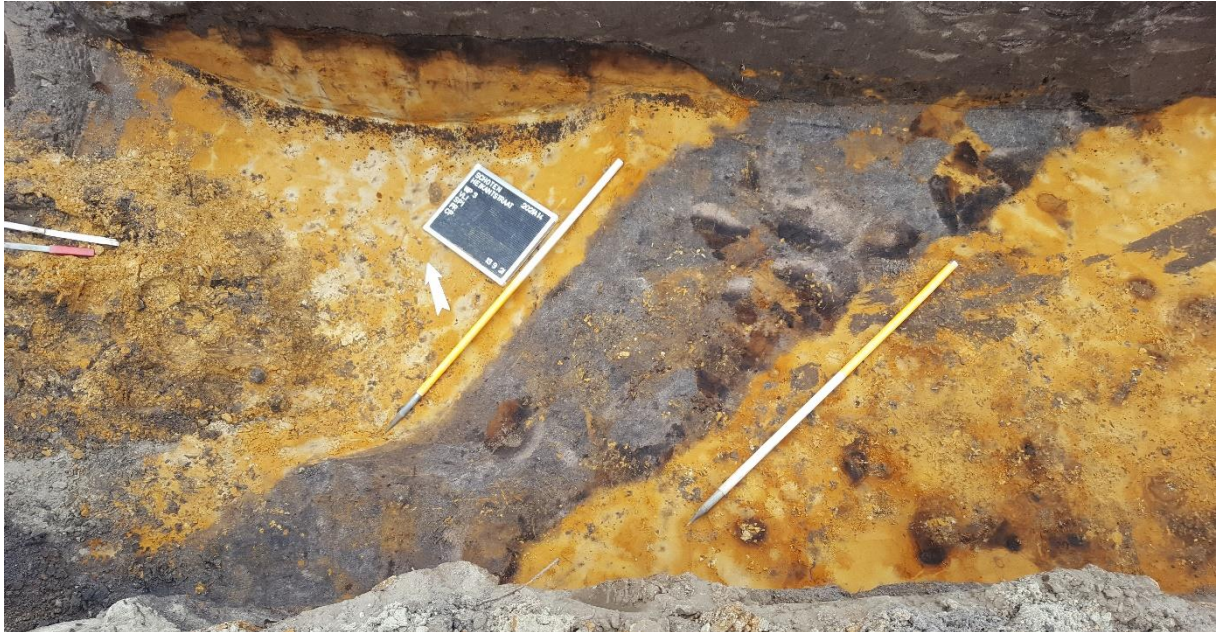
Tijdens het onderzoek werd er 1 spoor geregistreerd en gecoupeerd in werkput 3. Het gaat hier om een greppelvormige verkleuring in de bodem die zeer heterogeen grijsbruin en gevlekt is, met sporen van een C-horizont en een voormalige B-horizont. De greppel is aan de zuidzijde ca. 0,60 meter breed en aan de noordzijde 1,00 meter breed.

Figuur 45: Spoorfoto van spoor 1. (Bron: ABO nv 2021).

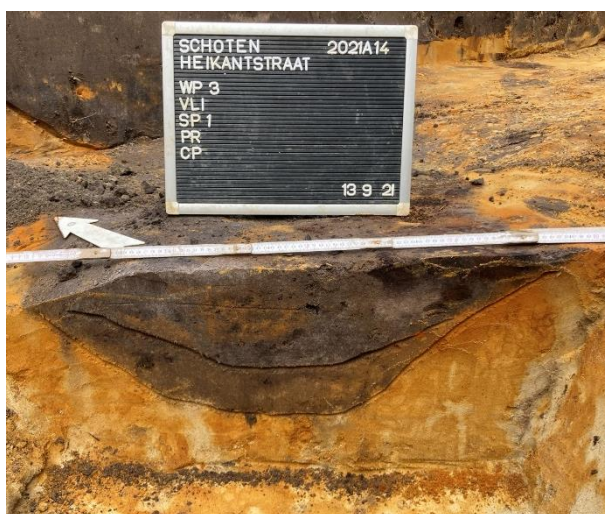
Uit de coupe bleek dat de diepte van de greppel zeer beperkt is, namelijk 23 centimeter op het diepste punt. Er werden, naast de C-horizont, twee lagen onderscheiden. De eerste laag was een heterogene zandige grijsbruine band met enkele houtskoolspikkels, de tweede laag was beigebruin met een homogene kleur en enkele houtskoolspikkels. Er werd geen enkele vondst gedaan tijdens het couperen of het uithalen, waardoor het niet mogelijk is het spoor te dateren. Afgaande op de scherpe aflijning, de heterogeniteit en de locatie onder het voormalig gebouw lijkt het eerder om een recente verstoring te gaan.

Figuur 46: Coupe van spoor 1. (Bron: ABO nv 2021).
