# ARCHEOLOGISCHE EVALUATIE VAN HET BODEMARCHIEF TER HOOGTE VAN DE HEIKANTSTRAAT 206 TE SCHOTEN (PROVINCIE ANTWERPEN)

## NOTA PROFIELPUTTEN- EN PROEFSLEUVENONDERZOEK VERSLAG VAN RESULTATEN

**ABO Archeologische Rapporten 1324**

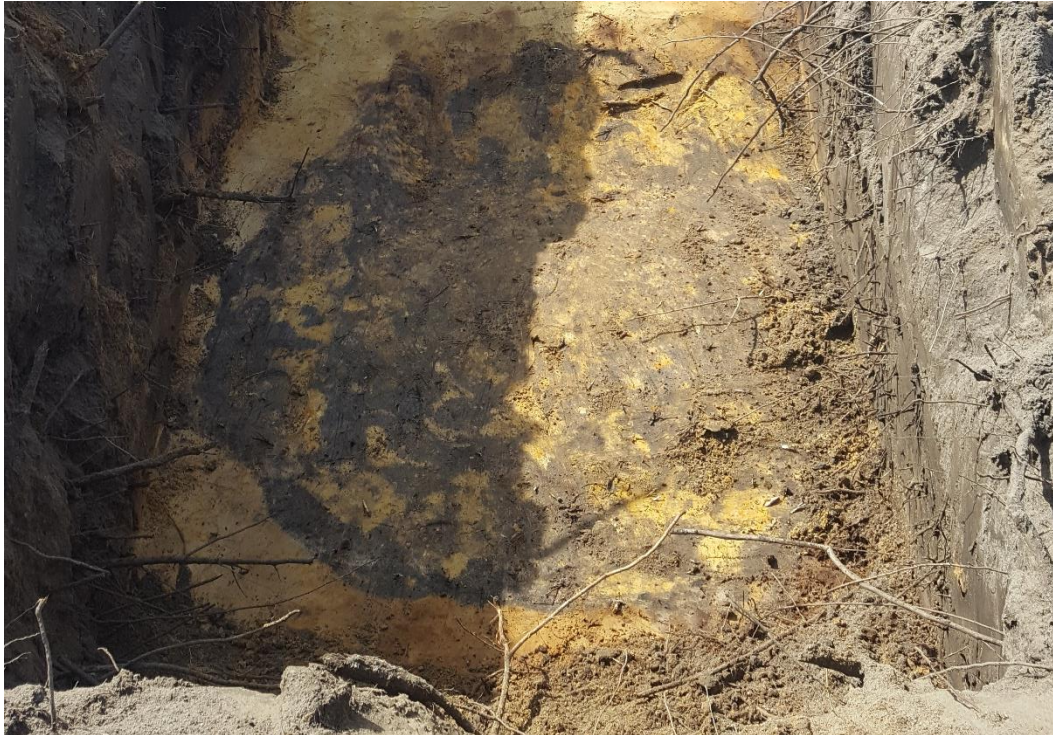
In werkput 1 en 3 werden sporen aangetroffen van bomen die vroeger op het terrein stonden. Het gaat hier om heterogene verkleuringen in de bodem die erop wijzen dat de bomen gerooid werden.

Figuur 49: Detail van een natuurlijk spoor met omliggende wortels in werkput 1. (Bron: ABO nv 2021).

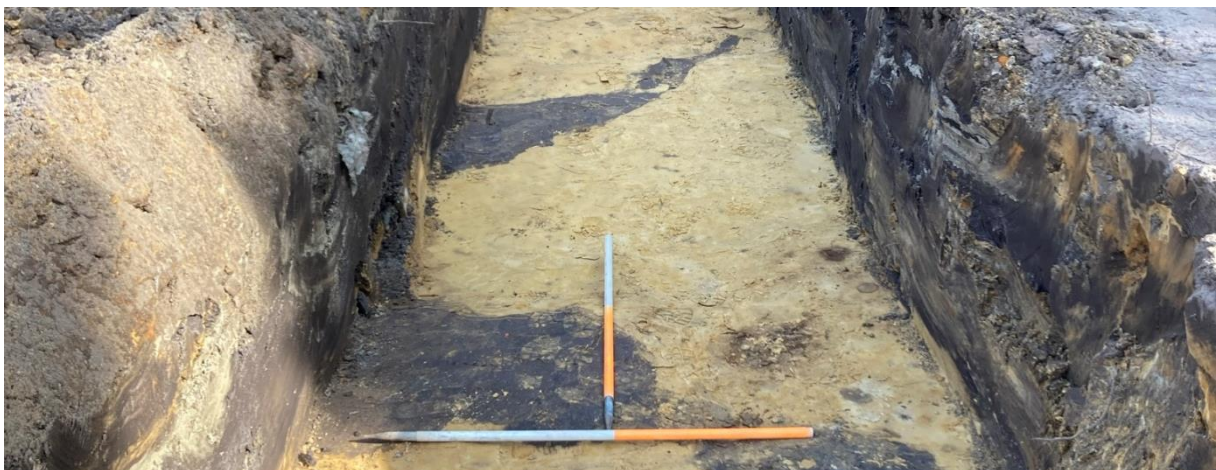
Uitgezonderd de vele en opvallende recente diepgaande verstoringen aangebracht voor het geplande nieuwbouwproject werden er slechts enkele recente verstoringen in de werkputten geregistreerd. Het betrof hier sporen van graafwerken in functie van de werfwerkzaamheden.

Figuur 50: Zicht op recente verstoringen in werkput 3. (Bron: ABO nv, 2021)

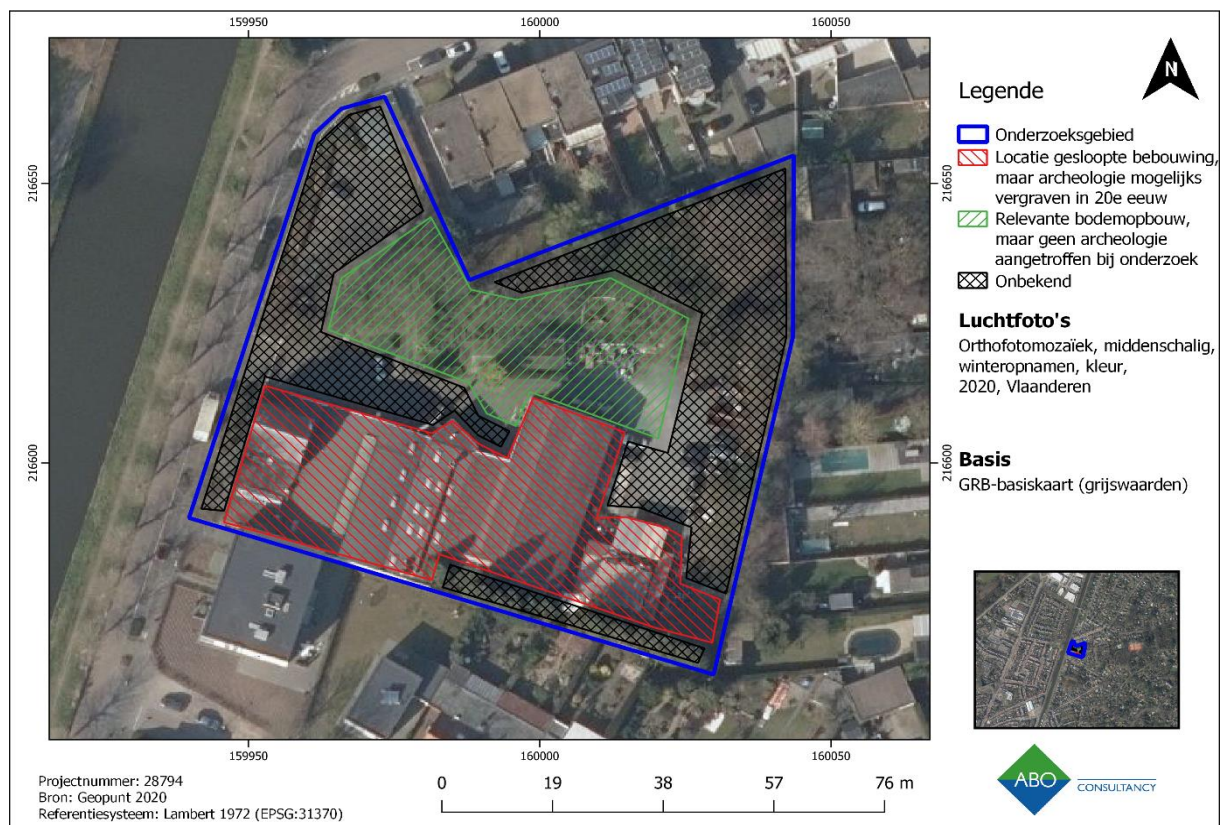
Figuur 51: Resultaten van het archeologisch onderzoek.

Op basis van de onderzoeksresultaten worden er **geen verdere maatregelen** geadviseerd.
