## RAPPORT 1093

Nota Bilzen, Tongersestraat

Bouw van een winkelcomplex  
met appartementen en omgevingswerken

### DEEL 3: Bijlagen

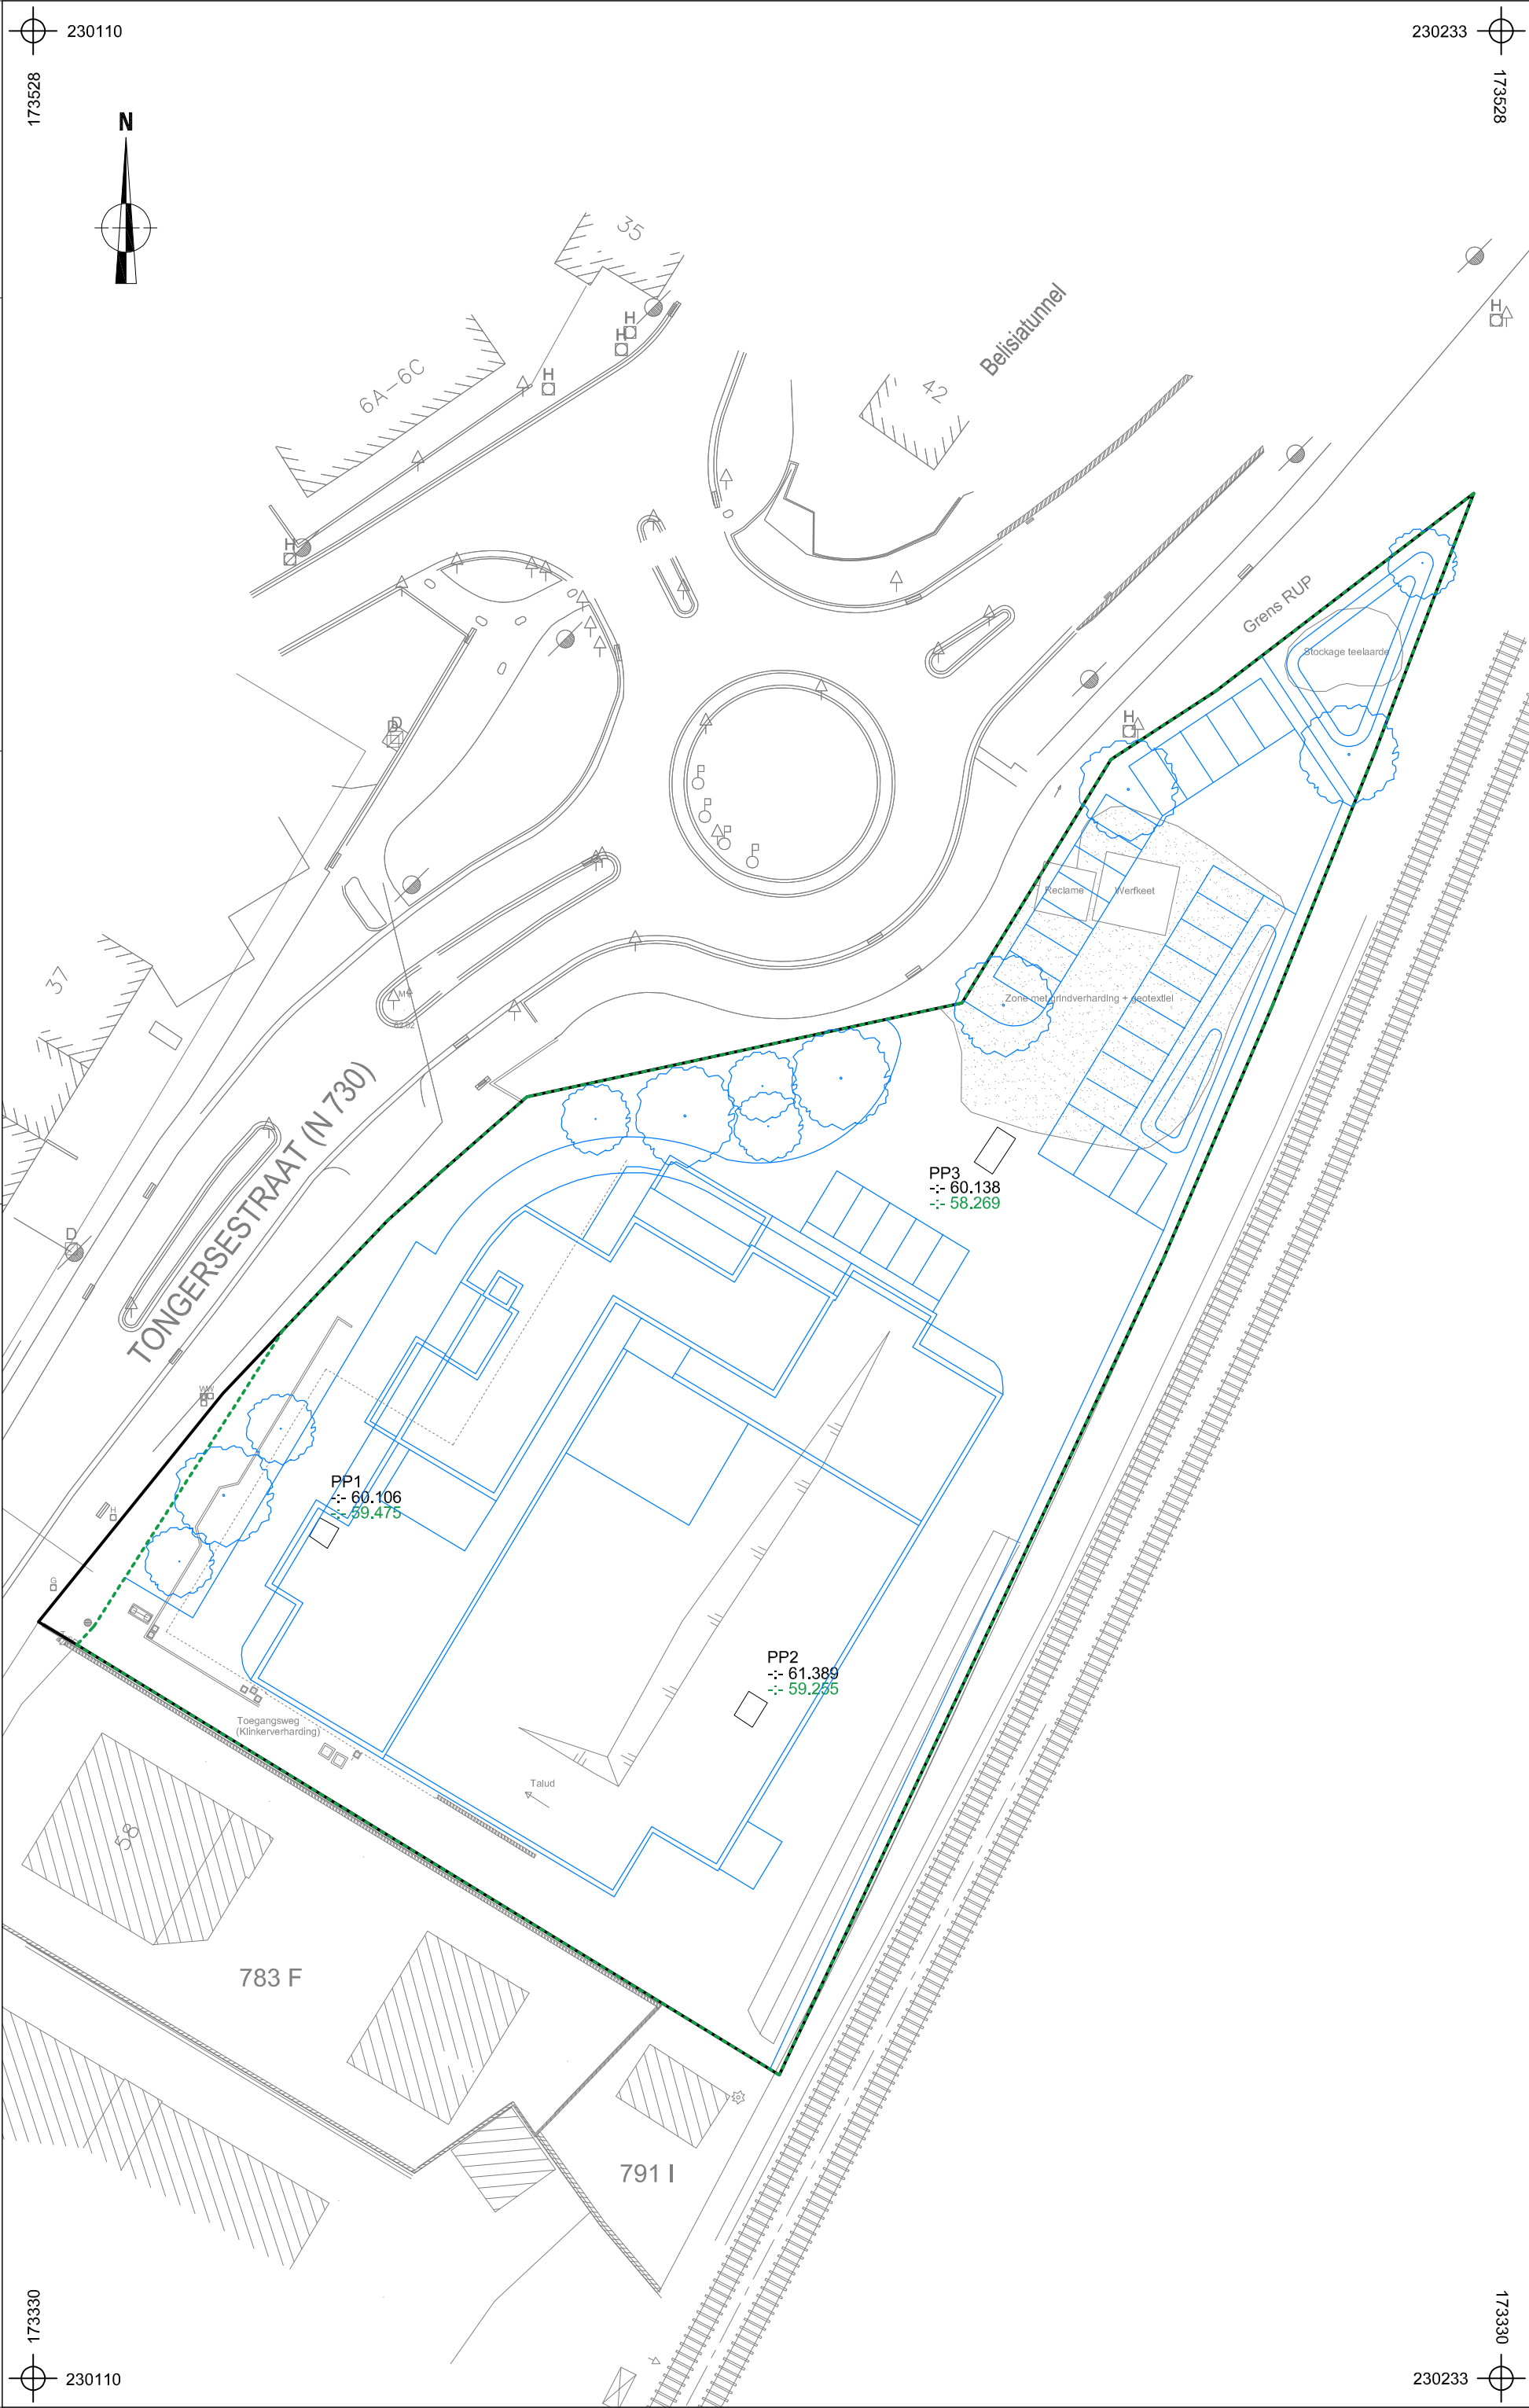
## Proefputtenplan op ontworpen toestand

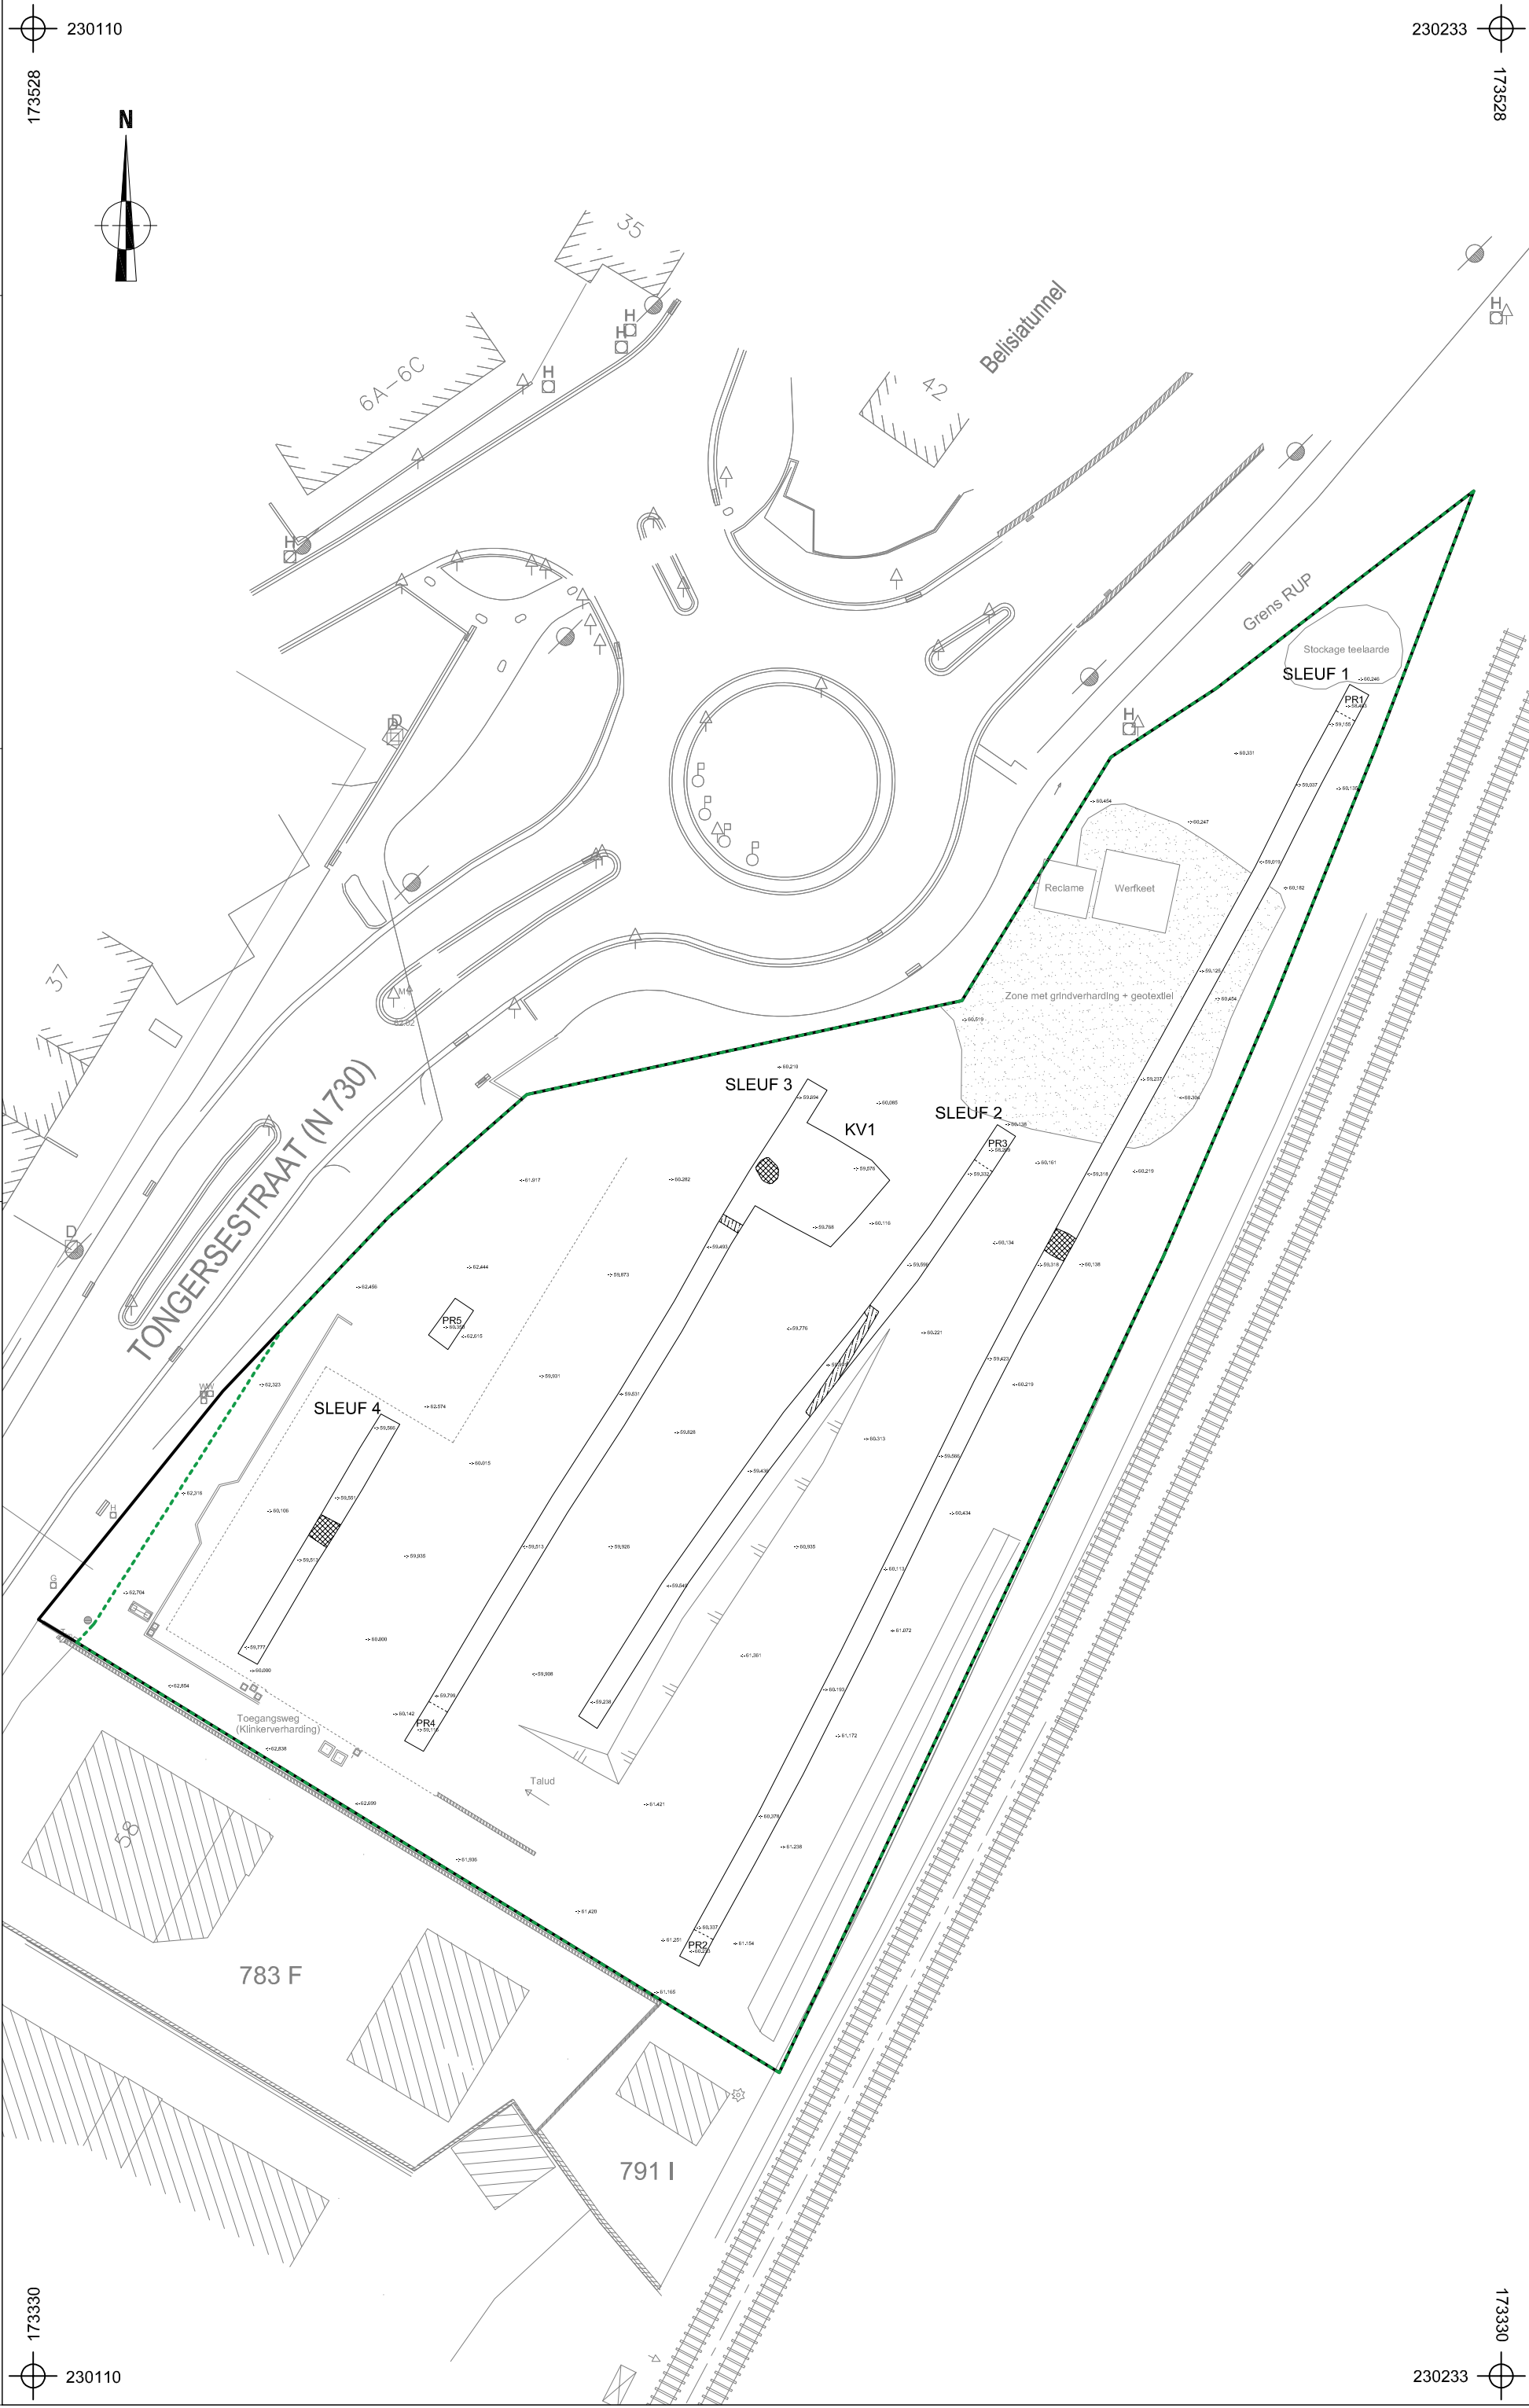
Onderwerp  
Proefsleuvenplan op bestaande toestand

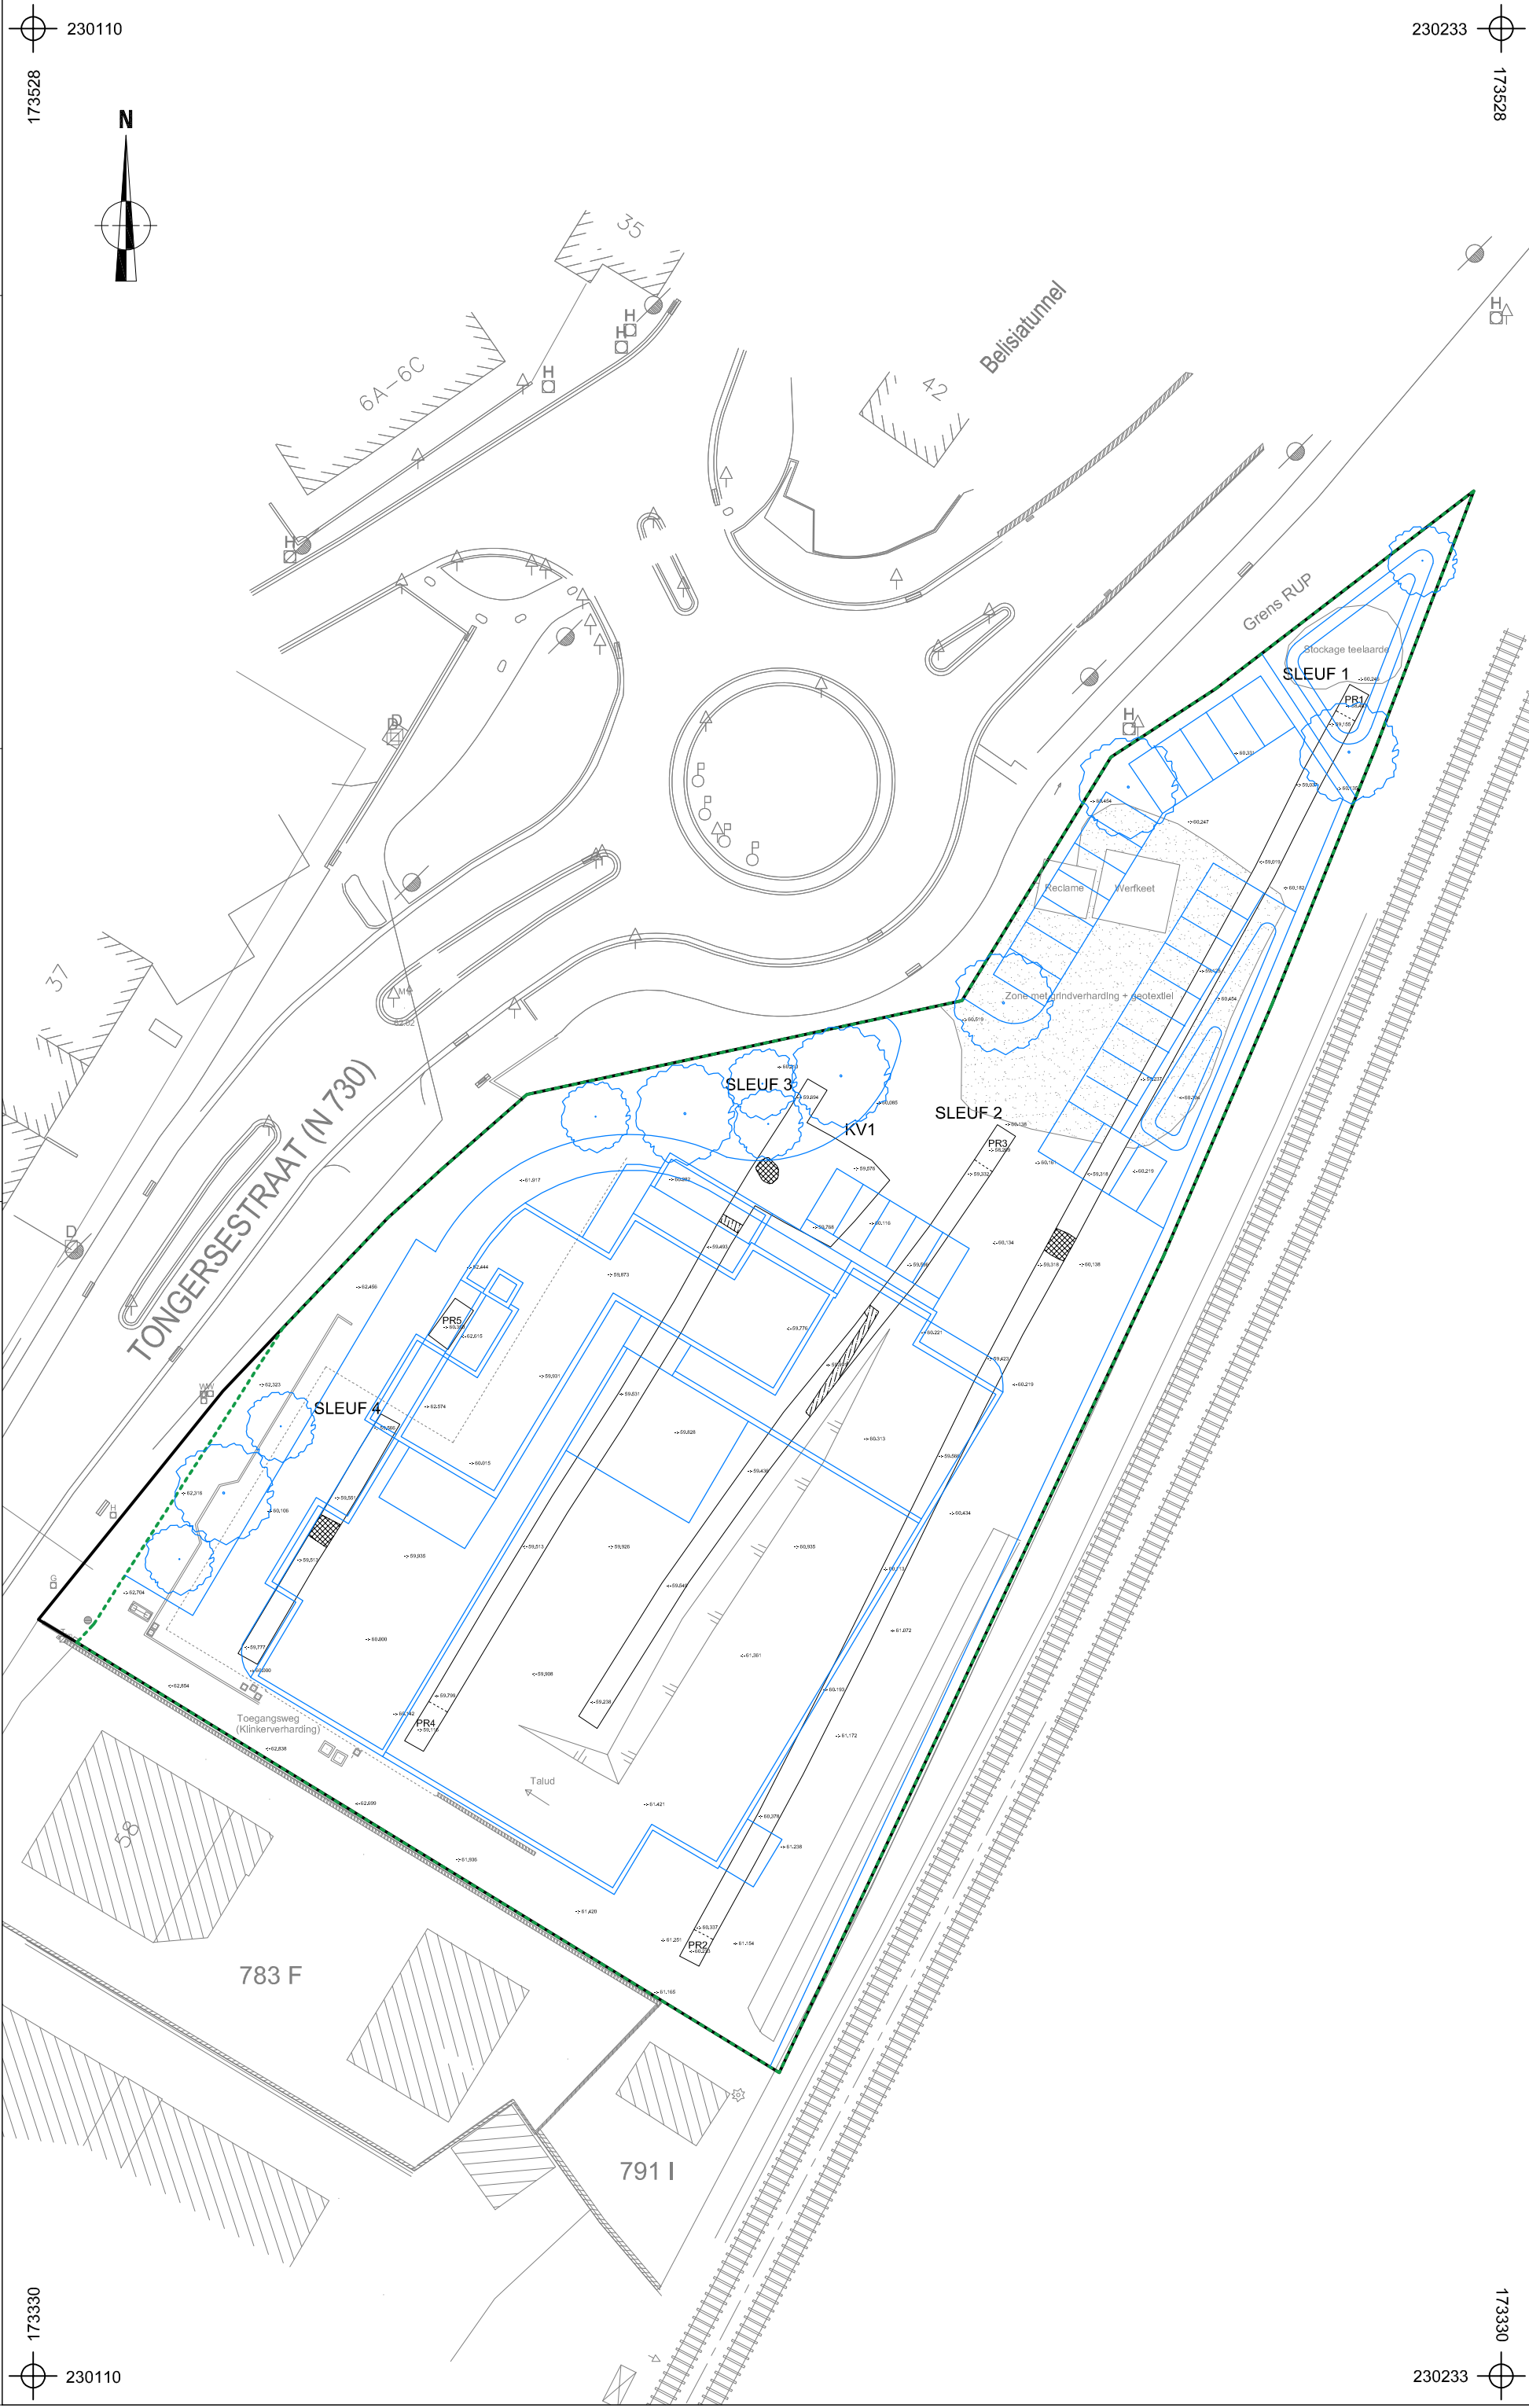
Onderwerp  
Proefsleuvenplan op ontworpen toestand
