## Stationsstraat 221 (Ardoorie, West-Vlaanderen)

Projectcode landschappelijk bodemonderzoek: 2021I38

ARCHEOLOGIENOTA

LANDSCHAPPELIJK BODEMONDERZOEK (FASE 1)

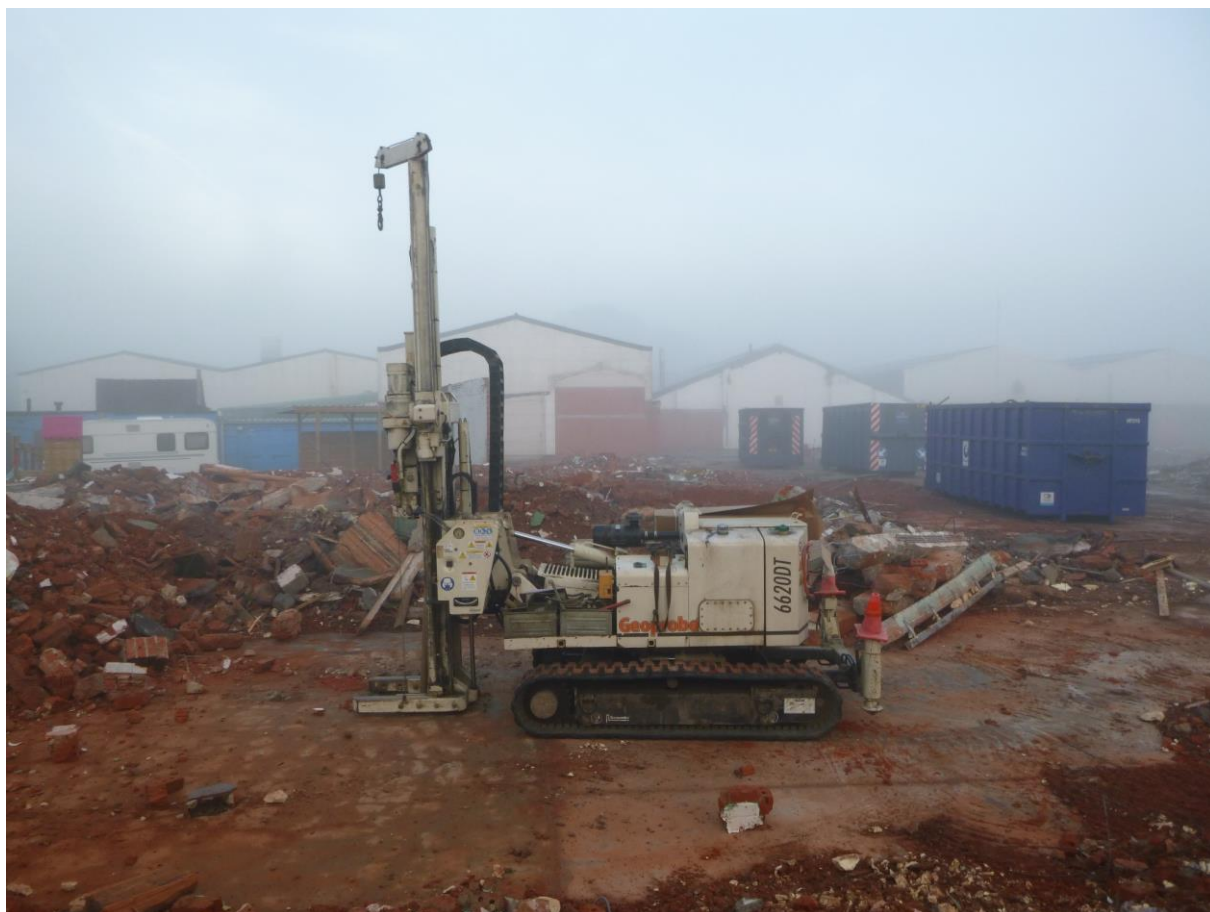
Het landschappelijk bodemonderzoek werd uitgevoerd met een Geoprobe boormachine (Figuur 3) waarbij PVC-liners in de grond getrild worden met behulp van statische drukkracht en slaghamer. Hierbij worden de grondmonsters op een continu wijze, doch licht geroerd, gevangen in liners van ongeveer 1.20 meter lengte met een diameter van 32 mm. Aangezien men een continu profiel bekomt waarbij zeer dunne lagen of lenzen kunnen onderscheiden worden, is dit type boringen zeer geschikt voor onderkenningboringen. Ongeconsolideerde en losse sedimentpakketten kunnen mogelijks gecompacteerd worden door de uitgeoefende druk. Het opgeboorde materiaal is in het veld gecontroleerd, beschreven op voorgedrukte boorformulieren en gefotografeerd met een Panasonic Lumix DMC-FT30 camera.

Figuur 3: Zijaanzicht van de Geoprobe in actie tijdens dit booronderzoek.

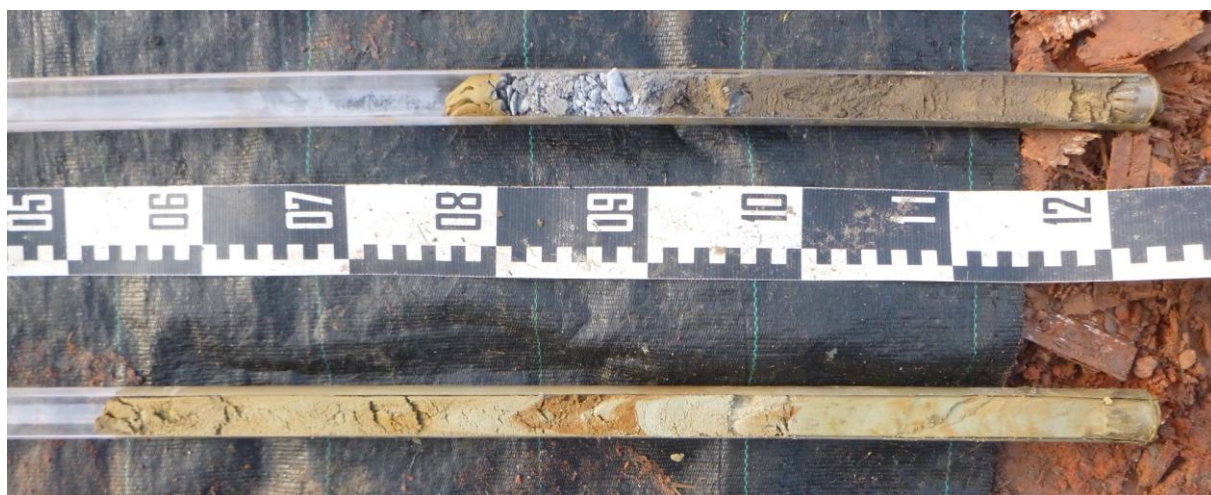
Figuur 15: Overzichtsfoto van boring BP6, uitgelegd van links naar rechts en van boven naar onder.

Tussen het maaiveld en ca. 35 à 80 cm-mv werd er een antropogeen pakket aangetroffen. Dit pakket was opgebouwd uit een asfaltlaag of betonplaat met daaronder een grindlaag of zoals in BP2 uit zandlemige sedimenten met daarin zeer veel puin vermengd. Met uitzondering van boring BP2 bestond de bodem vervolgens uit een donkerbruine tot grijsbruine laag zandleem tot lemig zand met een humeuze inmenging. Mogelijk kan deze horizont als restant van de bouwvoor gezien worden.

Vanaf 40 à 100 cm-mv werd de natuurlijke bodem aangeboord. In boringen BP1, BP6 en BP10 bestond de bodem tot op 110 à 210 cm-mv uit zandig tot zandlemig materiaal met een geelbeige tot oker kleur. Het sediment was vochtig en vertoonde lichte tot matige roestverschijnselen. In

de overige boringen werd deze afzetting aangetroffen tot op het einde van de boring (ca. 120 cm-mv). In boringen BP1, BP6 en BP10 werd er tot slot een kleiig pakket aangeboord. In boring BP10 kon dit pakket bovenaan omschreven worden als kleiig zand met kleiigere vlekken dat naar onder toe minder zandig werd tot zandige klei. Deze afzettingen hadden een groenbeige kleur, bevatten glauconiet en glimmers en vertoonden een matige aanwezigheid van roestverschijnselen.

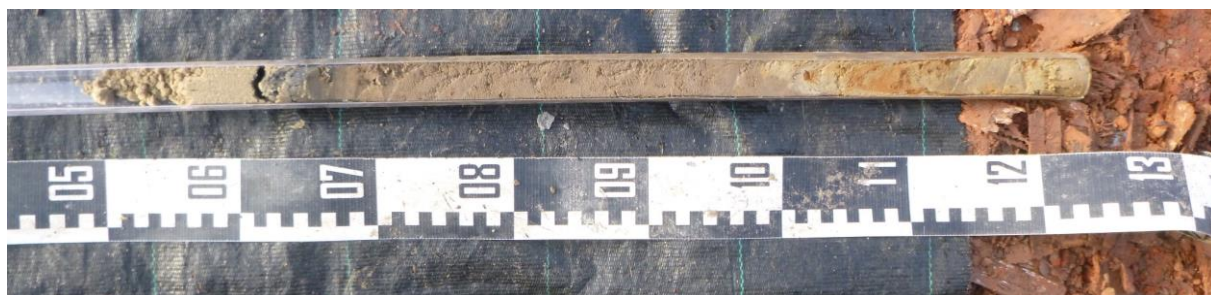
Figuur 16: Overzichtsfoto van boring BP7, uitgelegd van links naar rechts.

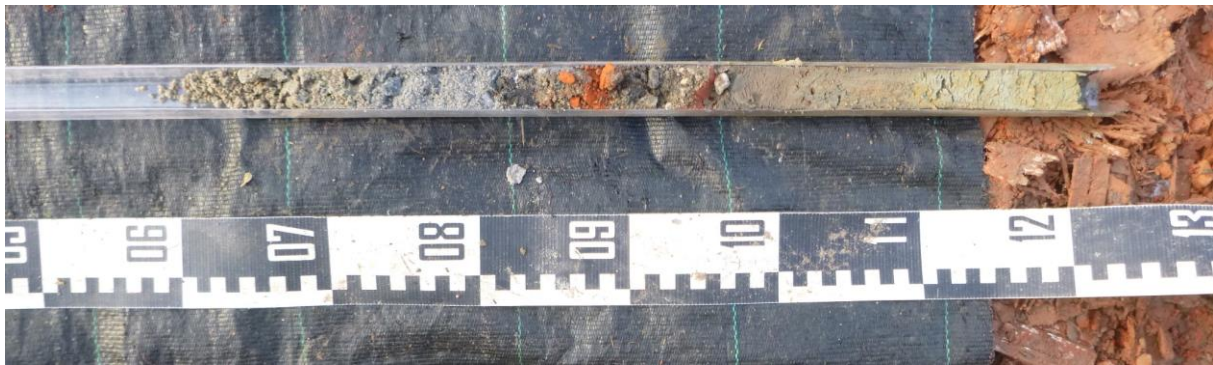
**Figuur 17:** Overzichtsfoto van boring BP8, uitgelegd van links naar rechts.

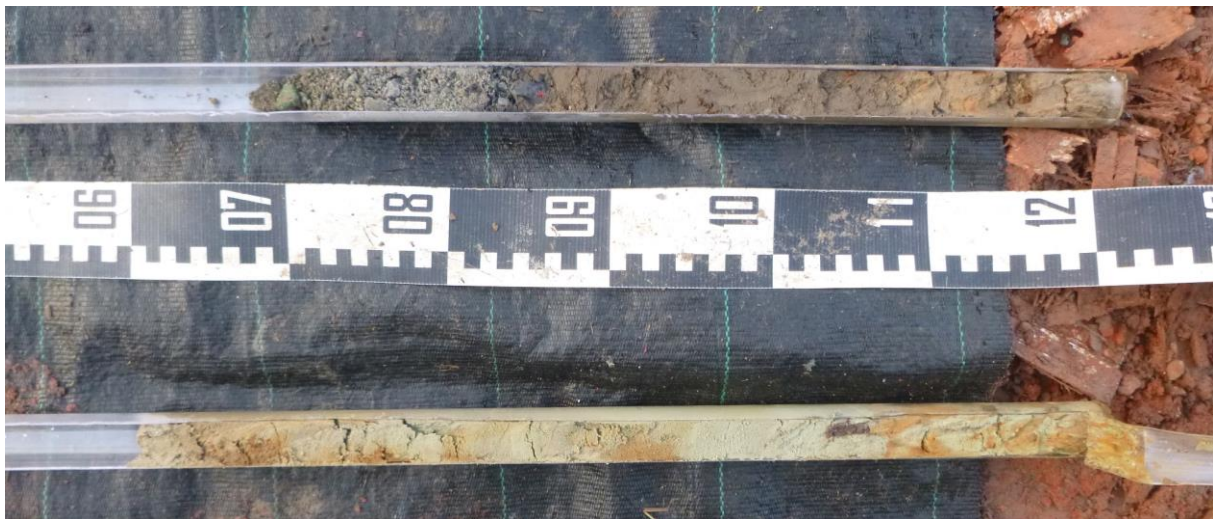
**Figuur 18:** Overzichtsfoto van boring BP10, uitgelegd van links naar rechts en van boven naar onder.

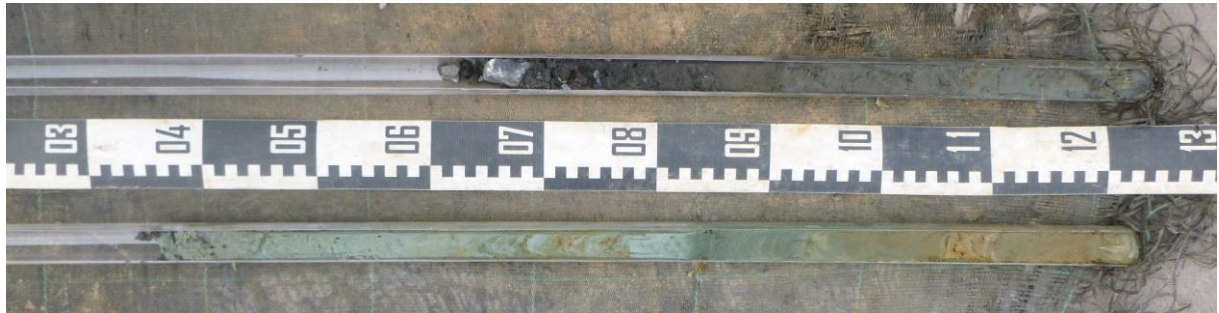
**Figuur 20:** Overzichtsfoto van boring BP4, uitgelegd van links naar rechts en van boven naar onder.

Tussen het maaiveld en ca. 25 à 35 cm-mv werd er een antropogeen pakket aangetroffen. Dit pakket was opgebouwd uit een asfaltlaag met daaronder een grindlaag of zoals in BP3 uit zandlemige sedimenten met daarin zeer veel puin vermengd. In boringen BP3 en BP4 bestond de bodem uit een donkerbruine tot grijsbruine laag zandleem met een humeuze inmenging. Mogelijk kan deze horizont als restant van de bouwvoor gezien worden.

Vanaf 35 à 55 cm-mv werd de natuurlijke bodem aangeboord. In boringen BP4 en BP9 bestond de bodem tot op 55 à 110 cm-mv uit zandlemig materiaal met een donkergrijze kleur. Deze afzetting was gereduceerd en had een slap voorkomen. In boring BP3 was deze laag niet aanwezig. Vervolgens was er tot op ca. 85 à 170 cm-mv een laag kleiig sediment aanwezig. In boring BP4 kon deze afzetting bovenaan als kleiig zand omschreven worden dat naar onder toe minder zandig werd tot zware klei onderaan. In boring BP9 was deze laag opgebouwd uit zand met kleiige vlekken tot klei met zandige blobs. Het sediment had een grijsblauwe tot appelblauwzeegroene kleur en was gereduceerd. Tot slot werd er een groengrijs pakket fijnkorrelig zand opgeboord. In boring BP9 had het zand een lemige bijmenging en kon het geclassificeerd worden als zandleem. Het sediment had een geel-/beigegroene kleur, was gereduceerd maar vertoonde een lichte roestaanwezigheid en bevatte glauconiet en glimmers. In boring BP9 werden er in deze laag tevens kleine kalkbrokjes aangetroffen.

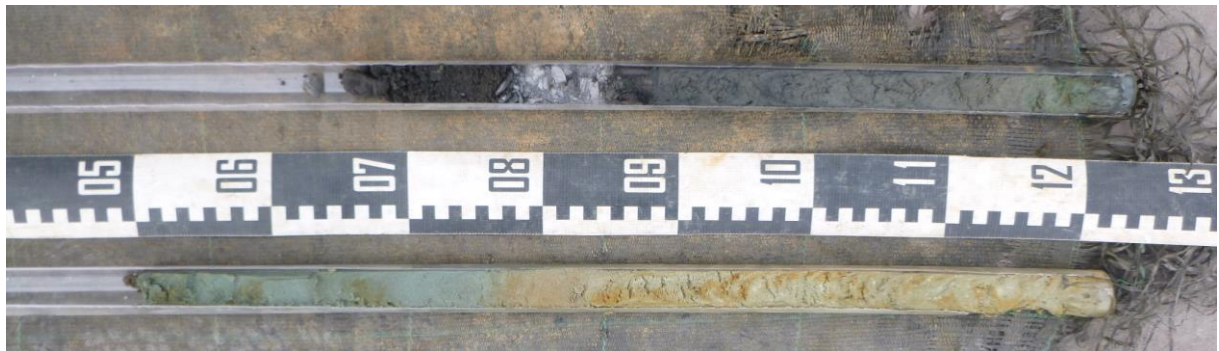
**Figuur 21:** Overzichtsfoto van boring BP9, uitgelegd van links naar rechts en van boven naar onder.

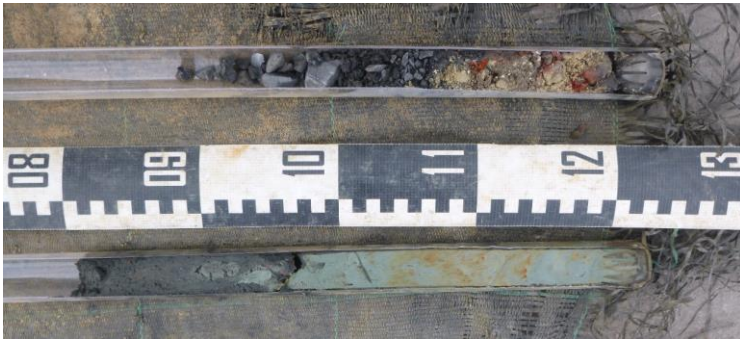
**Figuur 22:** Overzichtsfoto van boring BP5, uitgelegd van links naar rechts en van boven naar onder.

Tussen het maaiveld en ca. 120 cm-mv werd er een antropogeen pakket aangetroffen. Dit pakket was opgebouwd uit een asfaltlaag met daaronder een grindlaag en een slappe pap met diverse puinfragmenten. Vanaf 120 cm-mv tot op ca. 150 cm-mv bestond het profiel uit donkergrijs zandleem. Het is onduidelijk of deze horizont behoort tot het natuurlijke bodemprofiel en als restant van de bouwvoor kan gezien worden ofwel een deel is van het antropogeen pakket en bestaat uit aangevoerd materiaal.

Vanaf 150 cm-mv werd de natuurlijke bodem aangeboord. Tot op 165 cm-mv bestond de bodem uit zandlemig materiaal met een groengrijze kleur. Deze afzetting was gereduceerd en was bovenaan licht vermengd met de bovenliggende laag en enkele baksteenfragmenten. Tot op het einde van de boring werd er vervolgens een groengrijs pakket klei tot zware klei opgeboord. Het sediment was gereduceerd maar vertoonde een matige roestaanwezigheid.
