# Nota

## Verslag van resultaten Proefsleuvenonderzoek

### Geel – Antwerpseweg (prov. Antwerpen)

Projectcode 2021K358

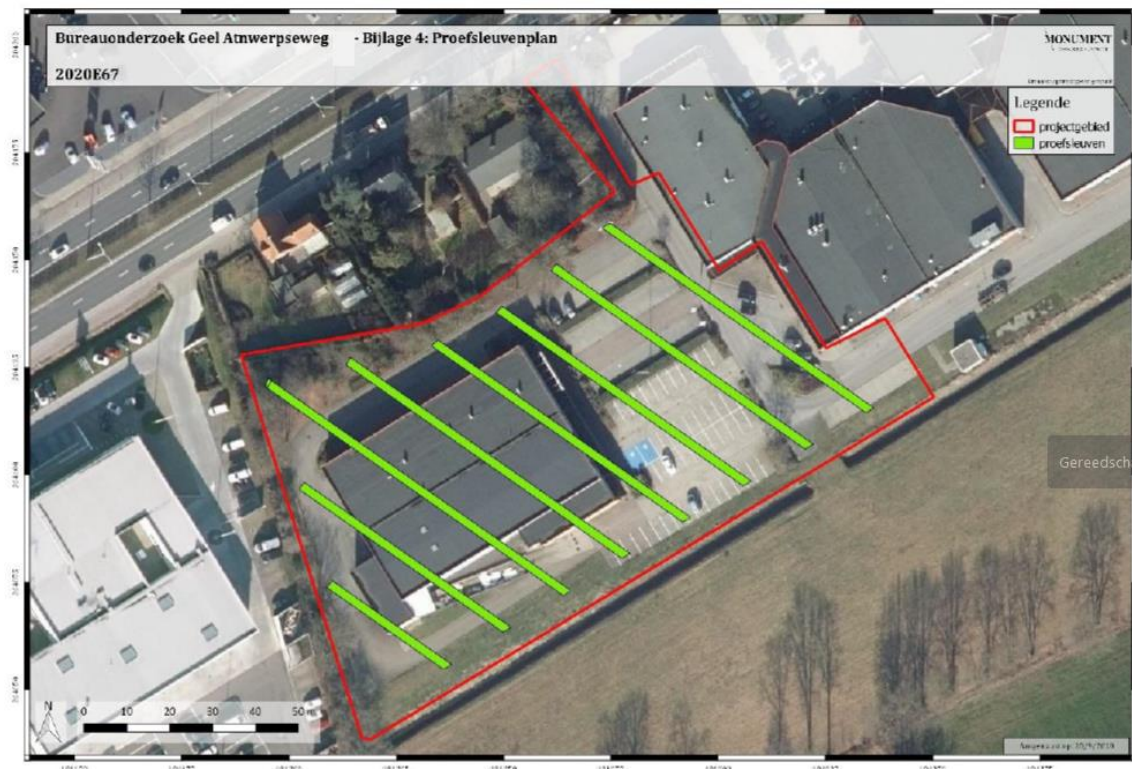
Figuur 7: Weergave van het proefsleuvenplan zoals opgesteld in het Programma van Maatregelen ID 16229. Uit: DE MEULEMEESTER 2020b)

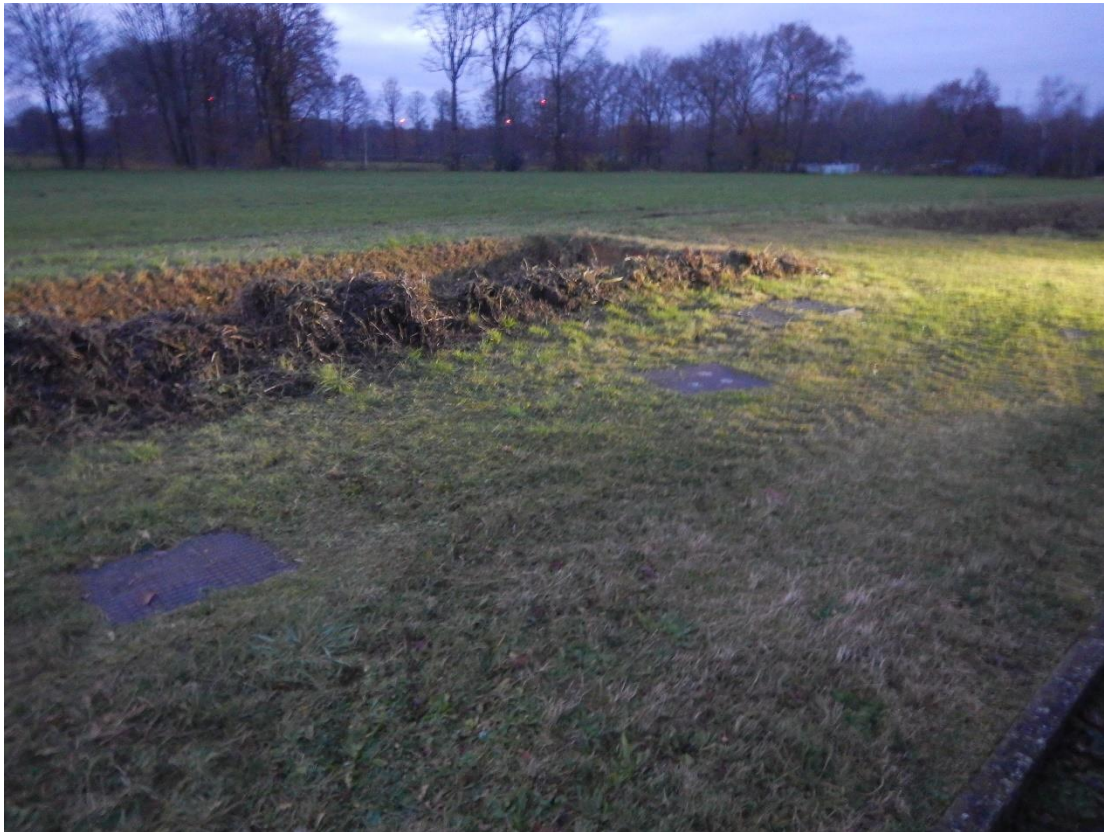
Op het terrein bleek deze tweede nieuwe oostelijke sleuf niet mogelijk om aan te leggen. Enkele putdeksels maakte duidelijk dat er een riolering aanwezig was die er naar de Poeyeveldloop liep (Figuur 9).

Figuur 9: Zicht naar het zuiden toe over de locatie van de meest oostelijk gelegen geplande sleuf. Zichtbaar zijn enkele putdeksels die duiden op ondergrondse leidingen of rioleringen (©MVDK).

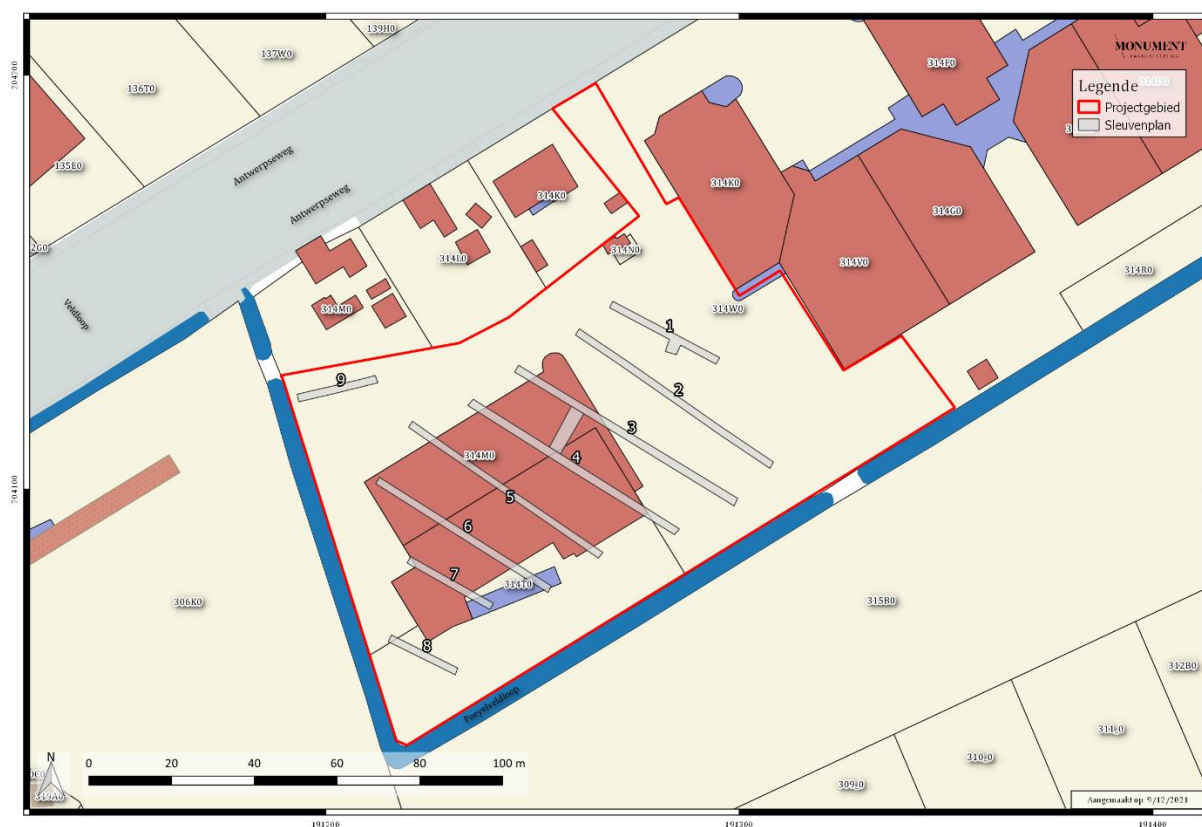
Figuur 10: Uitgevoerd sleuvenplan met werkputnummers weergegeven op de GRB Kadasterkaart – Bijlage 005 (Bron: Geopunt.be).

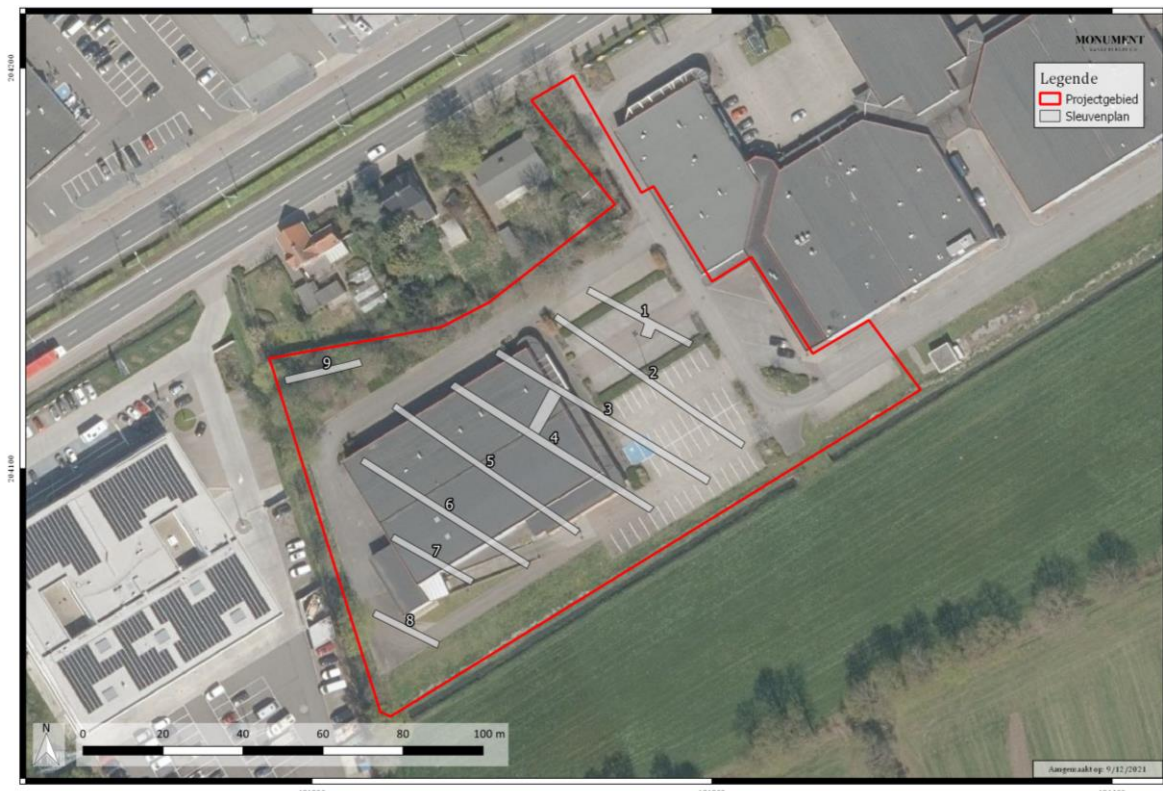
Figuur 11: Uitgevoerd sleuvenplan met werkputnummers weergegeven op de recente luchtfoto – Bijlage 006 (Bron: Geopunt.be).

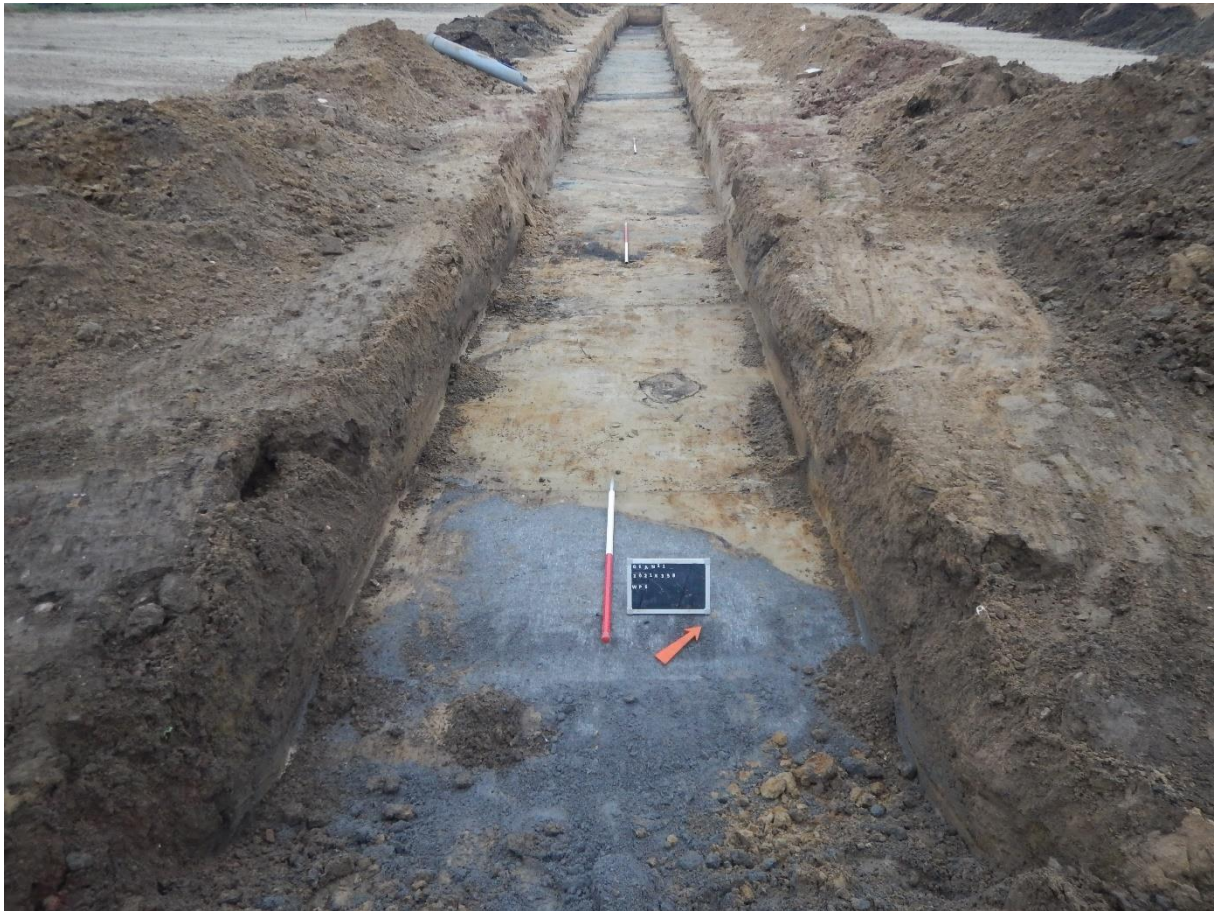
Figuur 12: Fotografische opnamen van sleuf 5 tijdens het aanleggen.

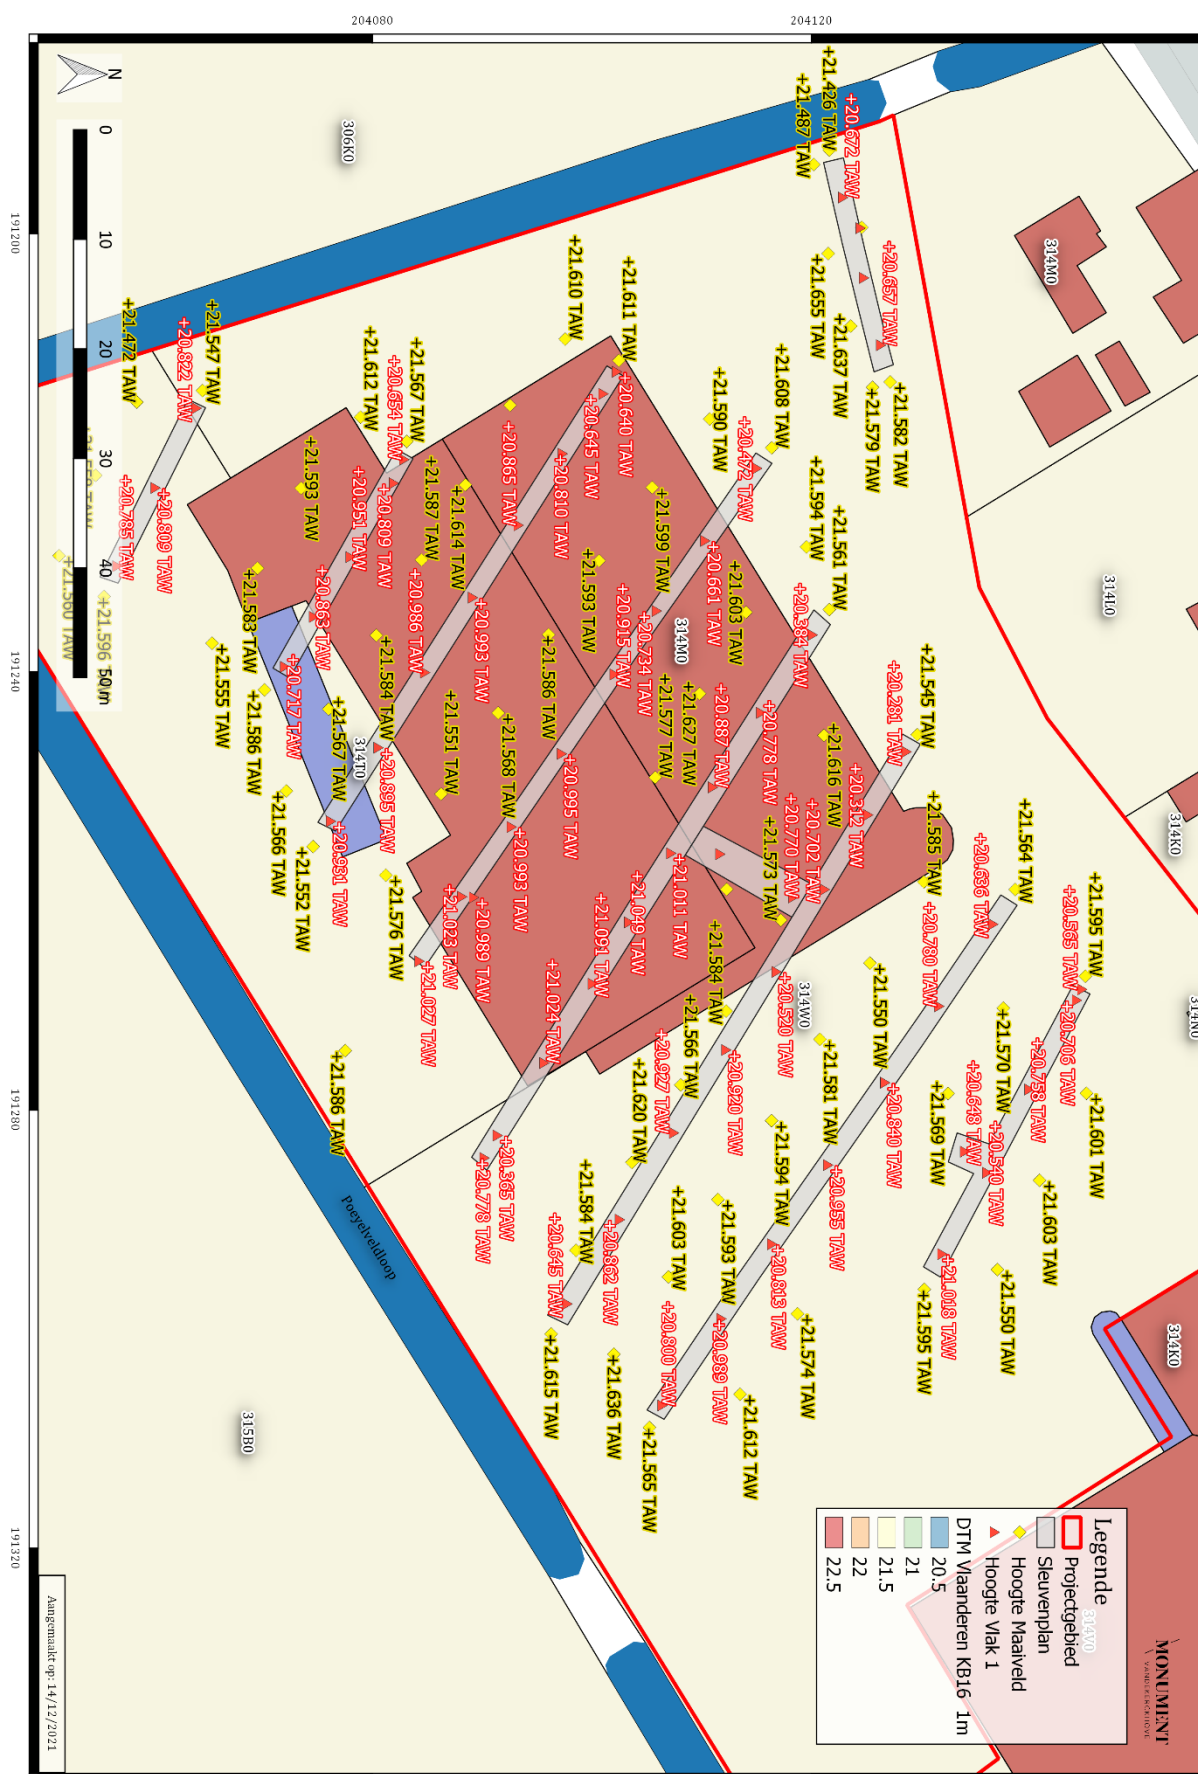
Figuur 14: Situering van het hoogteplan van het maaiveld en het archeologisch vlak 1 op de GRB Kadasterkaart – Bijlage 008 (Bron: Geopunt.be).

Bij de start van het onderzoek bleek het projectgebied zeer vlak. De hoogte op het huidige maaiveld schommelde gemiddeld tussen +21.55m TAW - +21.65m TAW. Het archeologisch vlak werd aangetroffen tussen de +20.30m TAW - +21m TAW. Het archeologisch vlak was het hoogste centraal in het projectgebied, en daalde sterk naar het noordwesten en zuidoosten toe, dit door toedoen van antropogene verstoringen (zie *infra*).

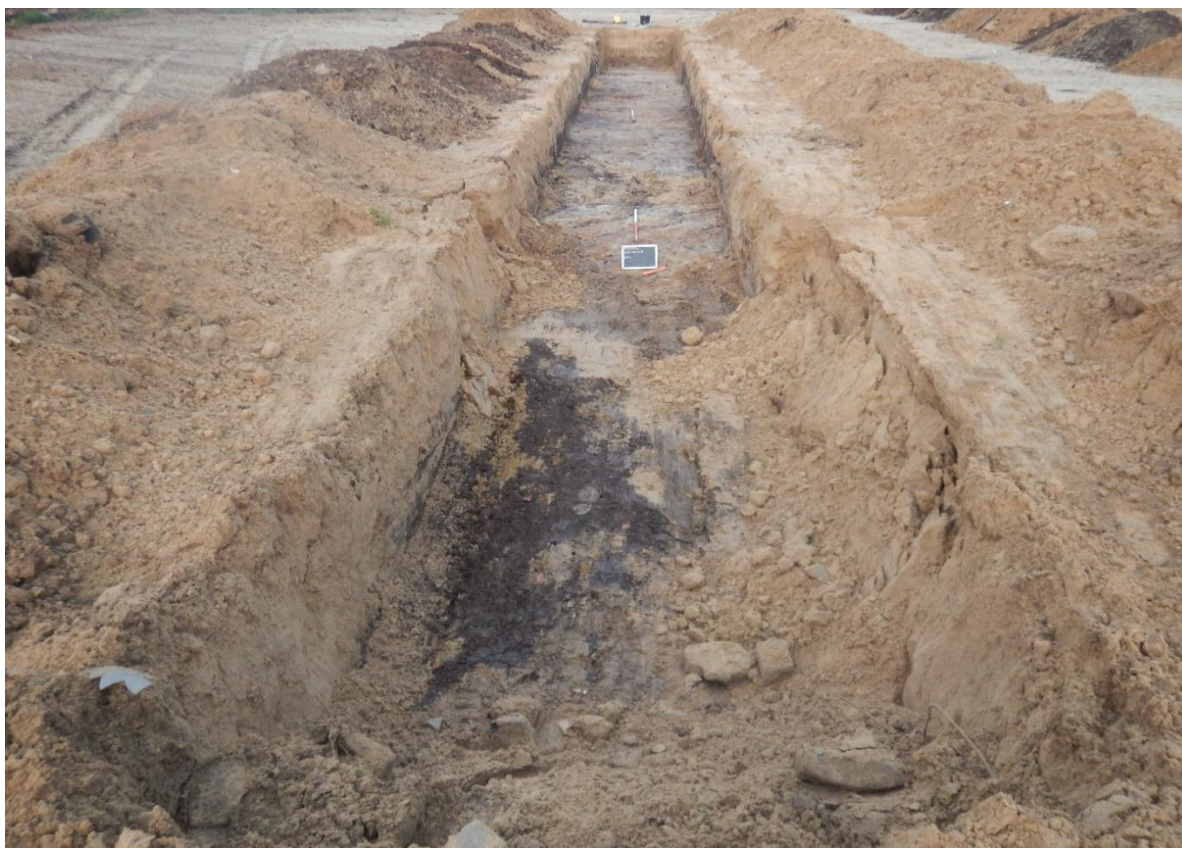
Figuur 17: Zicht naar het noordwesten over Werkput 7. Zichtbaar in de voorgrond is de zeer losse recente zandlaag die in de sleuf viel (©MVDK).

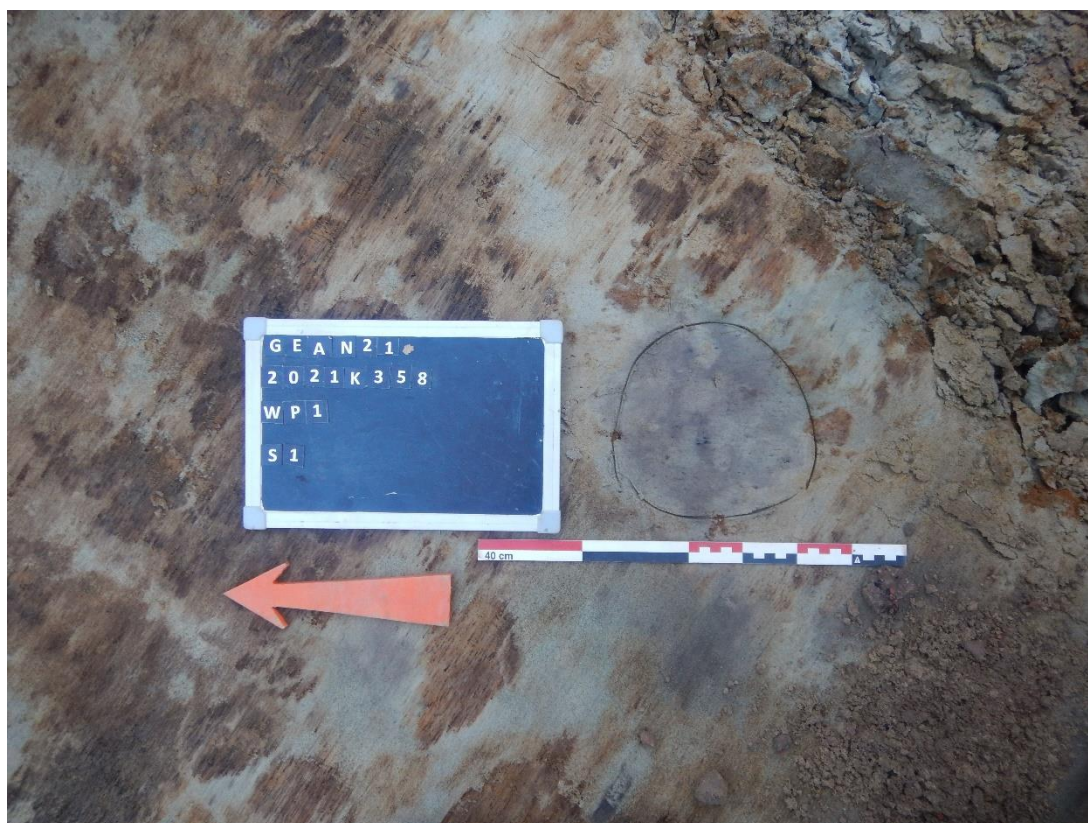
Spoor 1 werd geregistreerd in Werkput 1 aan de noordoostzijde van het projectgebied. Het spoor was rond, ca. 20cm in doorsnede en blauwig grijs en gelig gevlekt, met een eerder vagere graad van aflijning (zie Figuur 20). Dit spoor werd gecoupeerd en bleek eerder een penwortel te zijn.

Figuur 20: Zicht op S1 aan het archeologisch vlak (©MVDK).

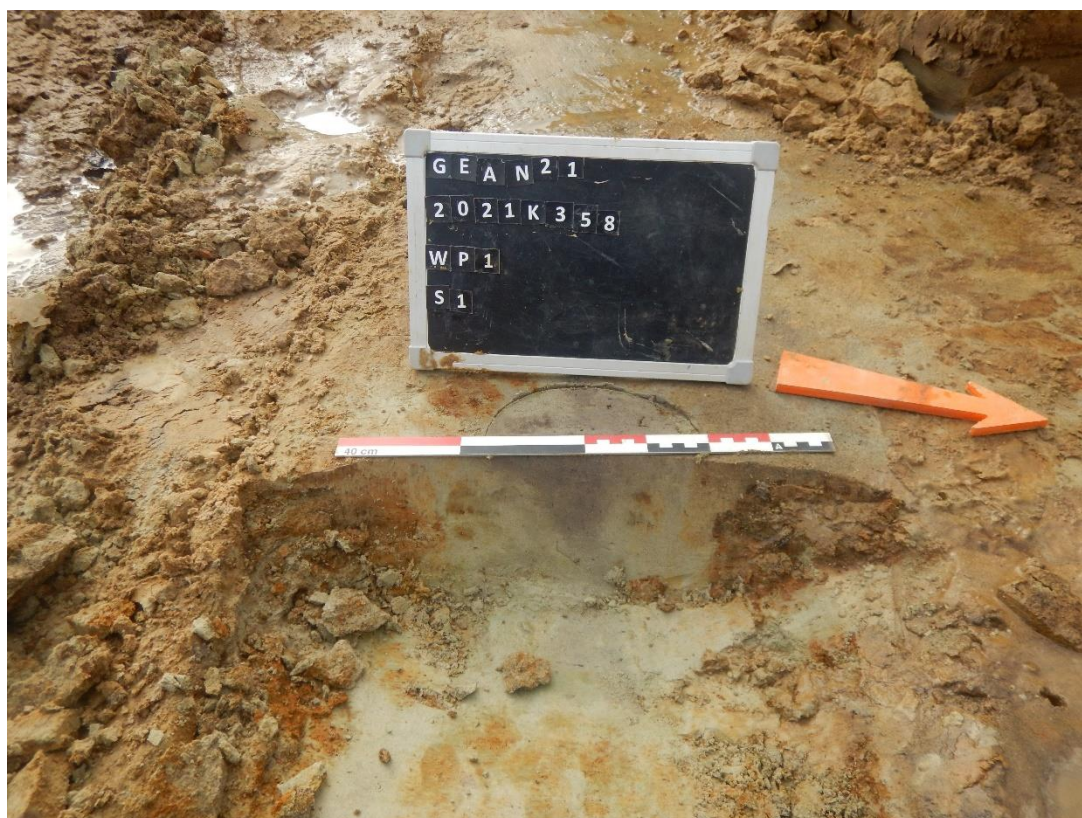
Figuur 21: Zicht op de coupe op S1 (©MVDK).

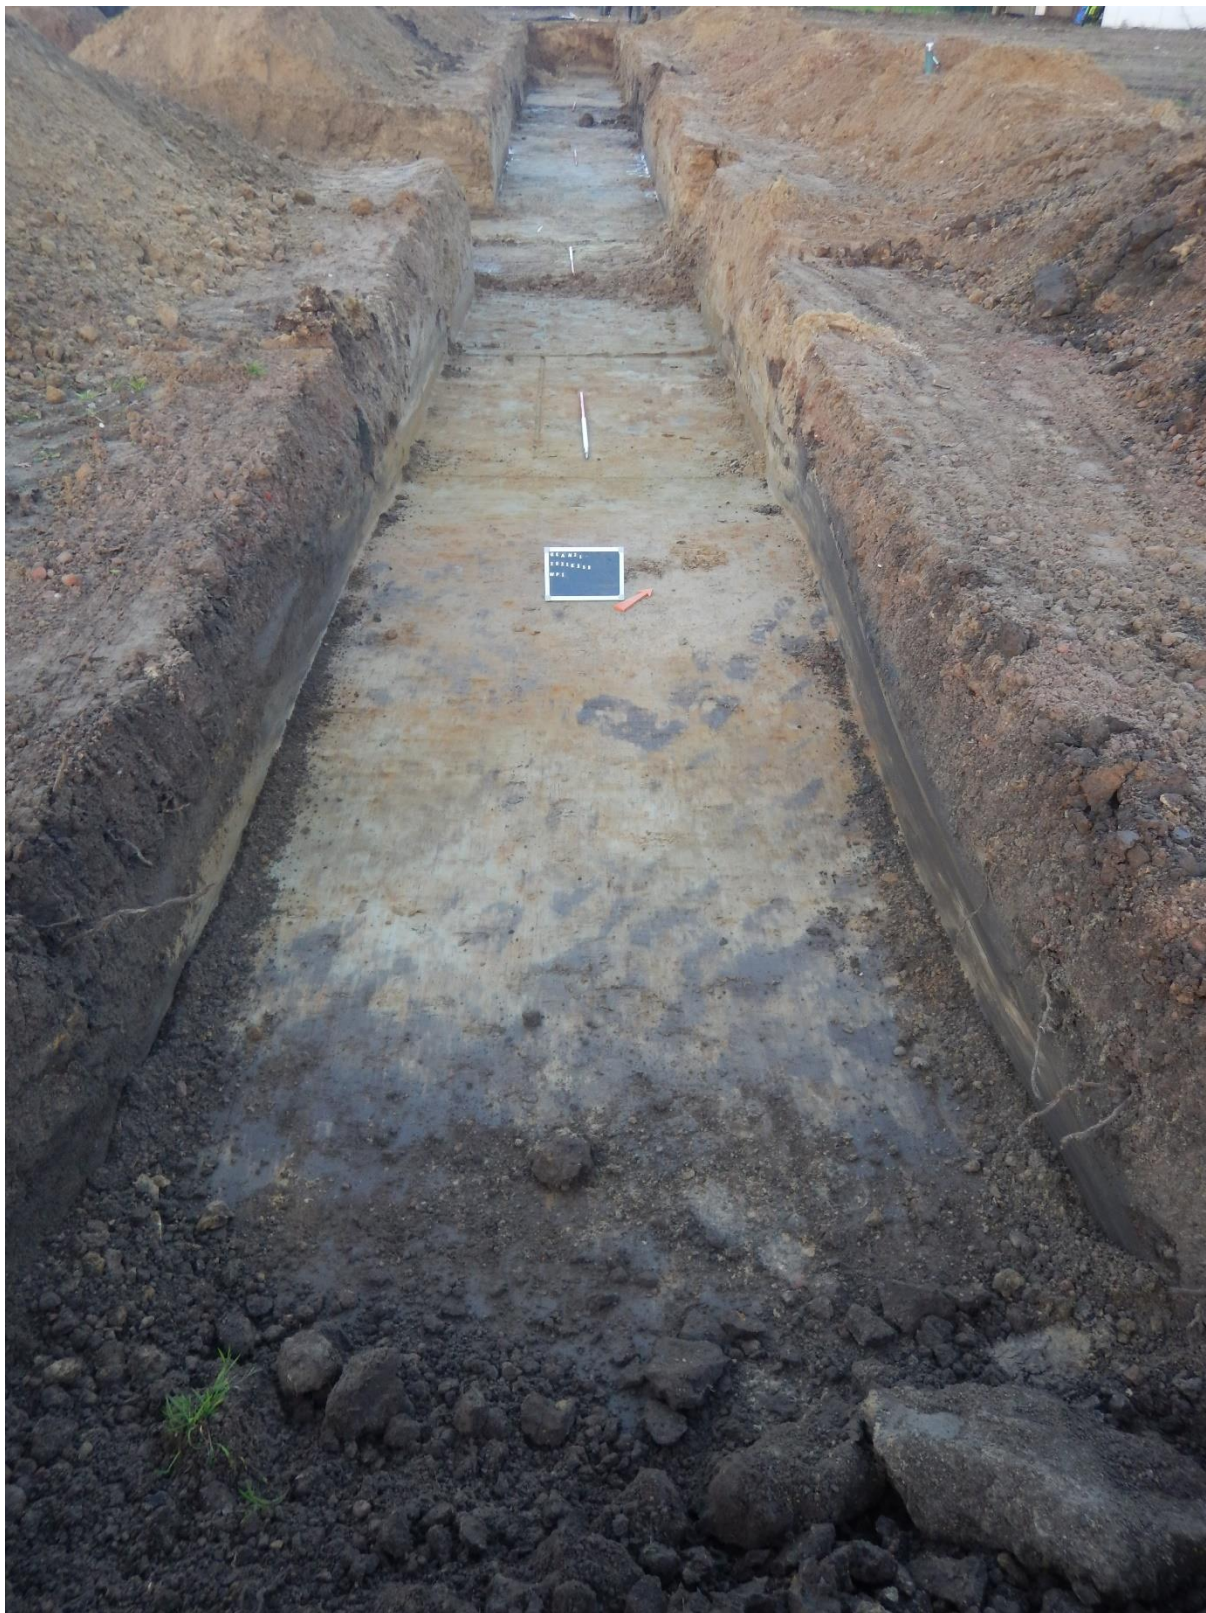
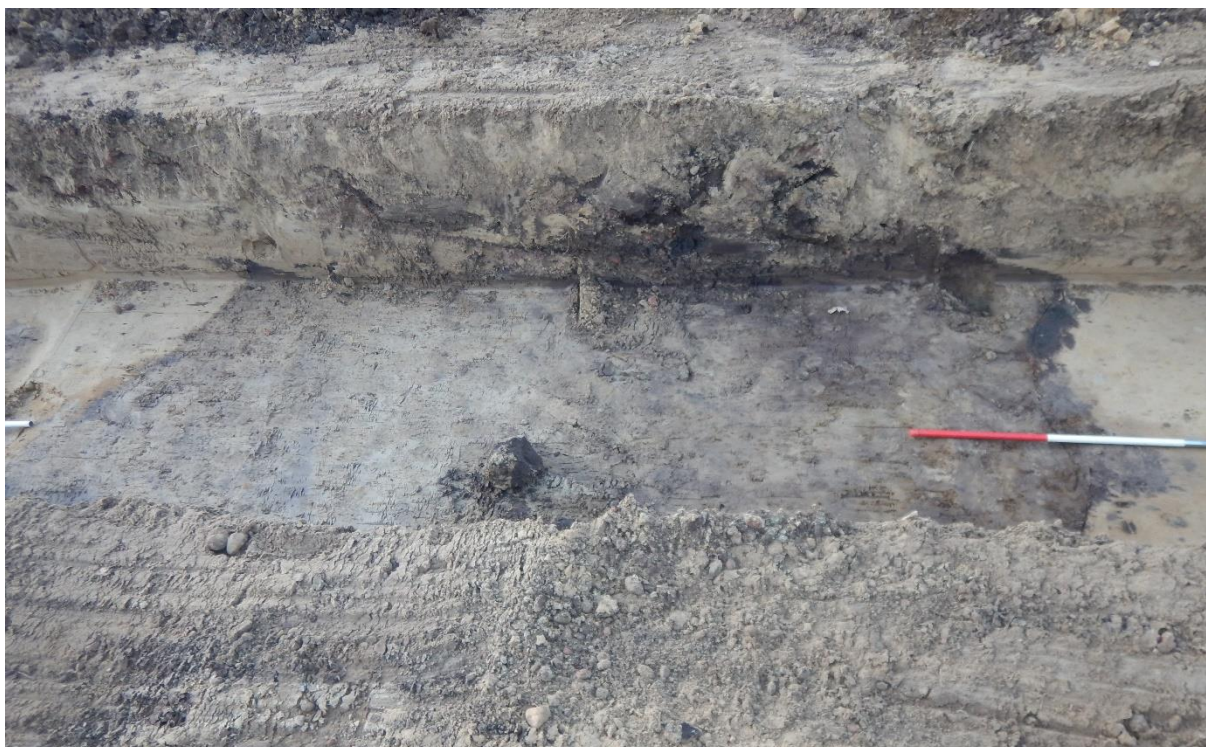
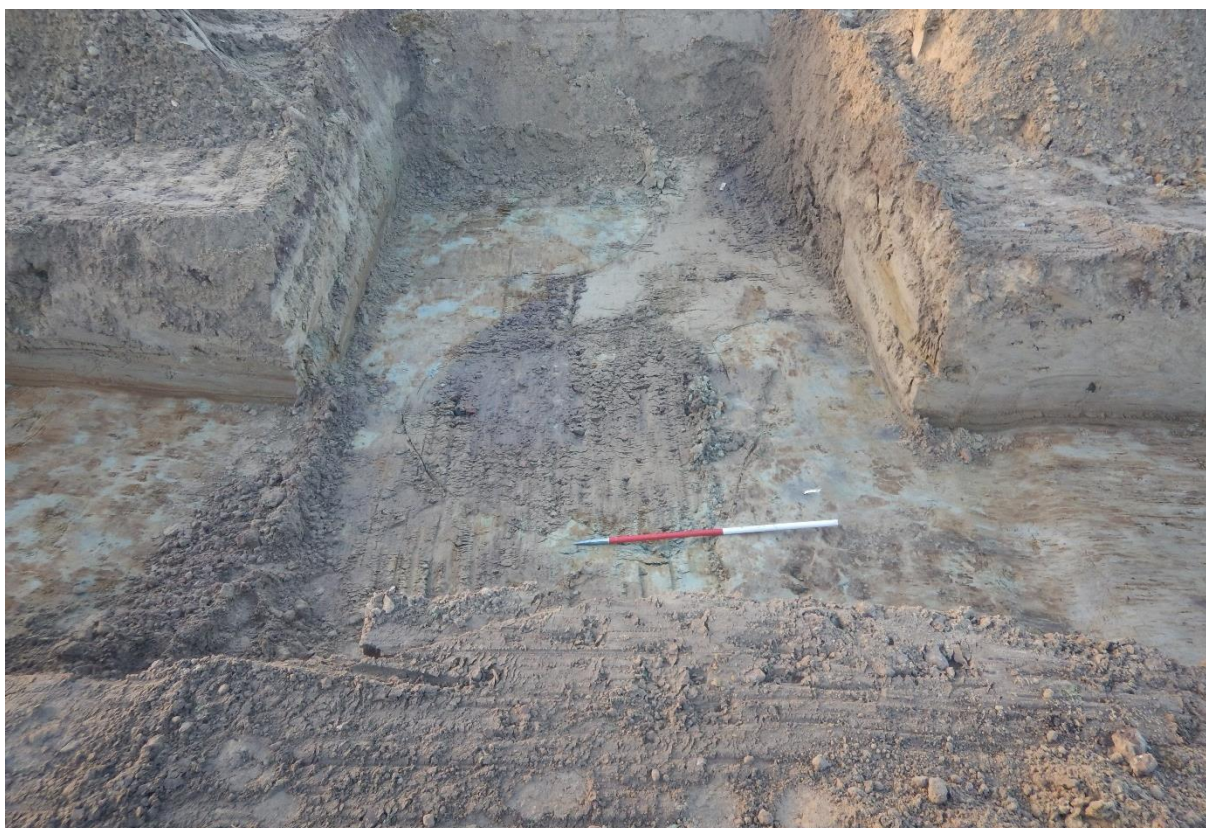
Op Figuur 23 tot Figuur 25 wordt een beeld geschetst van Werkput 1. Figuur 24 toont aan beide zijden van de foto een zeer homogeen, licht geel zanderig pakket dat het vlak verstoort. Vermoedelijk betreft dit een ophogingspakket aangebracht bij bouwwerkzaamheden gerelateerde aan de bebouwing die recent werf afgebroken. Zichtbaar op

Figuur 25 is een verstoring aanwezig in het kijkvenster, een afvalkuil met recent bouw materiaal.

Figuur 23: Overzicht over Werkput 1 naar het noordwesten toe (©MVDK).

Figuur 24: Zicht op Werkput 1. Langs weerszijden zijn verstoringen zichtbaar (©MVDK).

Figuur 25: Zicht op het kijkvenster aan Werkput 1 en een met recent bouwpuin gevulde afvalkuil (©MVDK).

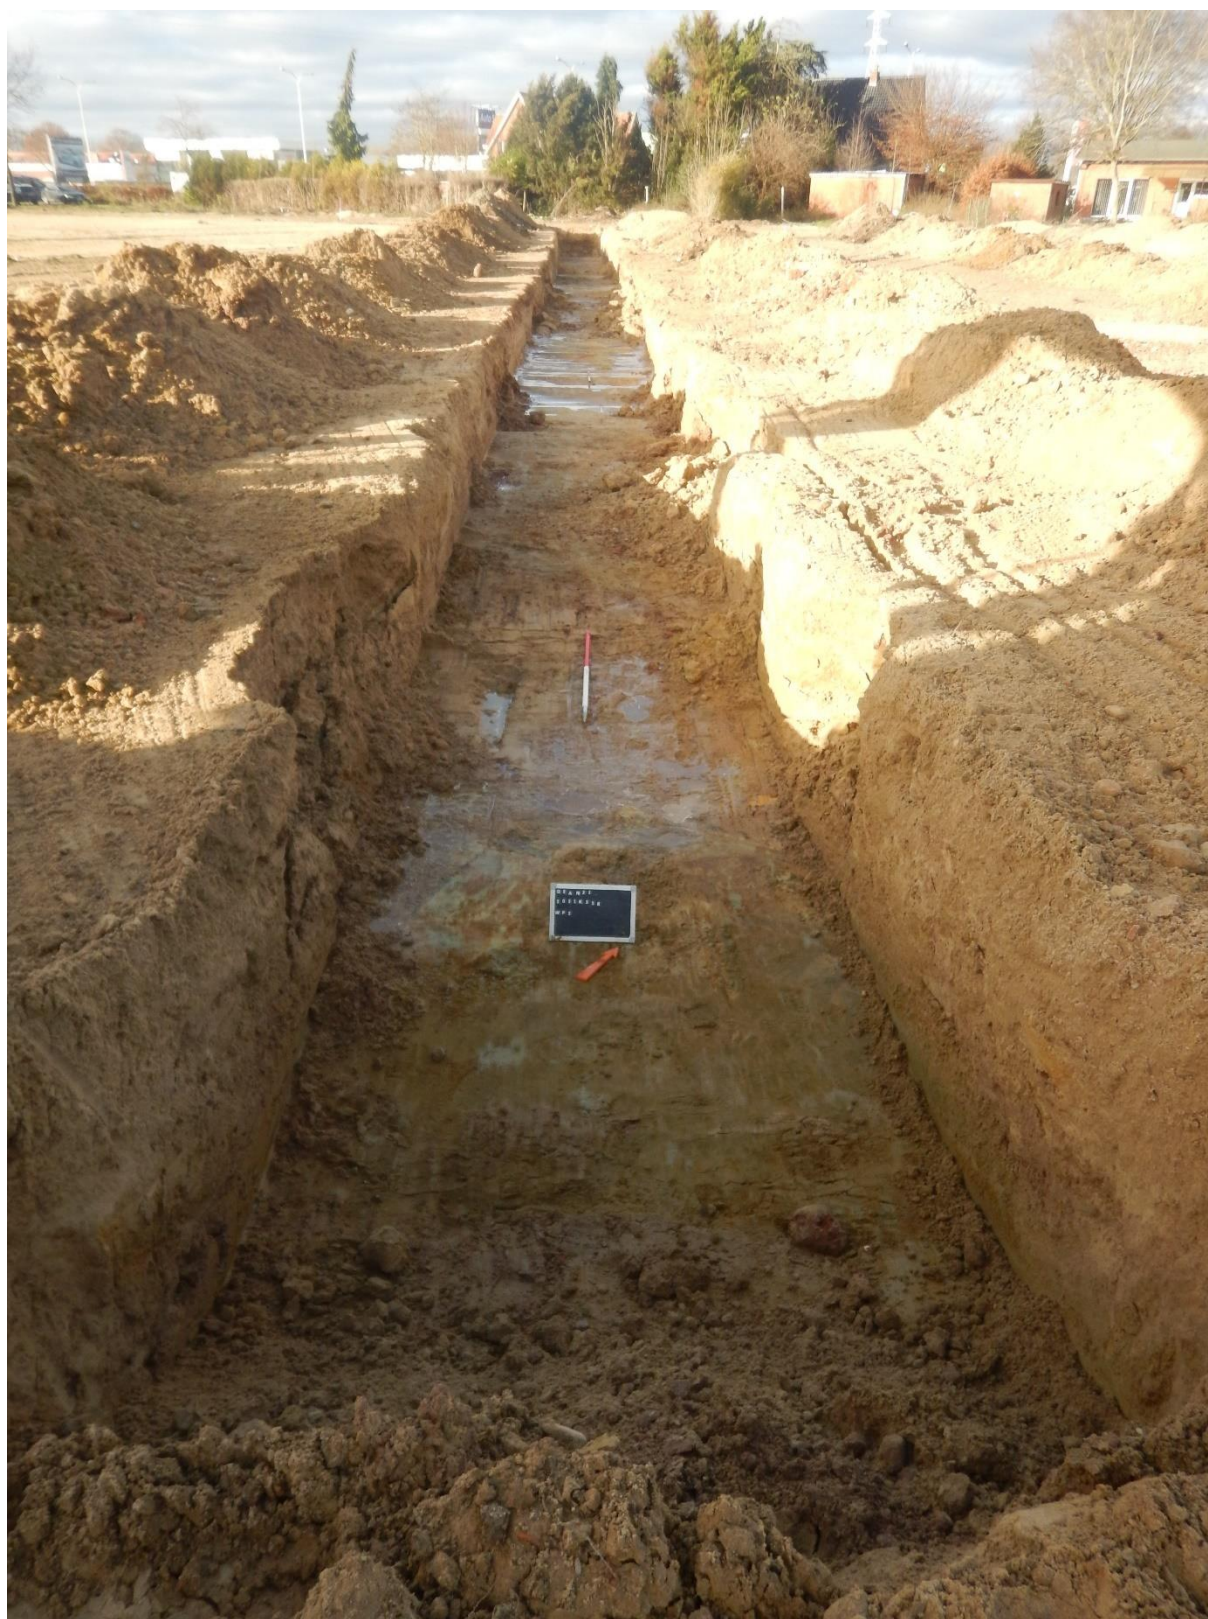
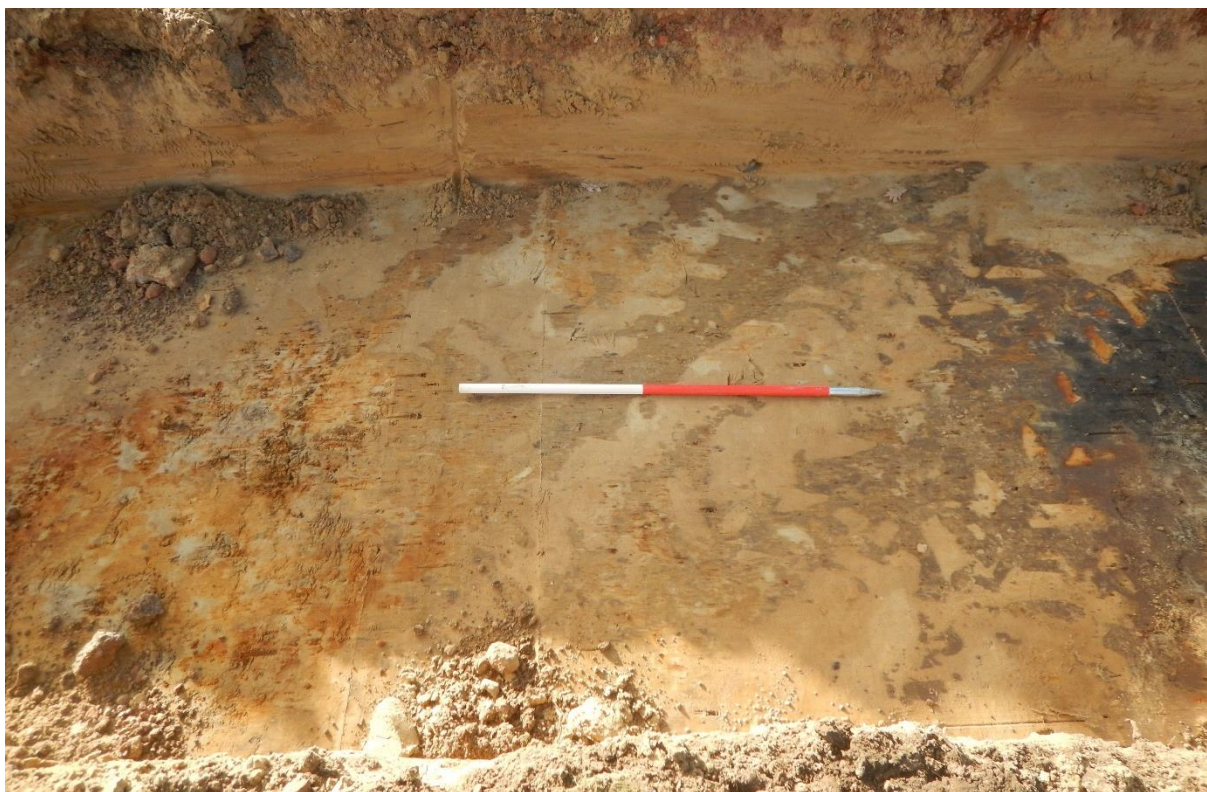
Een beeld van Werkput 3 wordt geschetst op Figuur 26 tot Figuur 28. Zichtbaar op het vlak waren sporen van zwaar werfverkeer. Figuur 28 toont het kijkvenster tussen Werkput 3 en 4. In het kijkvenster zelf werden geen sporen of verstoringen aangetroffen. Op de voorgrond is wel een zeer homogeen, licht geel homogeen zanderig pakket te zien dat de bodem verstoord heeft, gelijkaardig als de verstoringen in WP1 (zie *supra*).

Figuur 26: Overzicht op Werkput 3 vanuit het zuidoosten (©MVDK).

Figuur 27: Zicht op sporen van zwaar werfverkeer in Werkput 3 (©MVDK).

Figuur 28: Overzicht over het kijkvenster tussen Werkput 3 en 4 naar het zuidwesten toe (©MVDK).

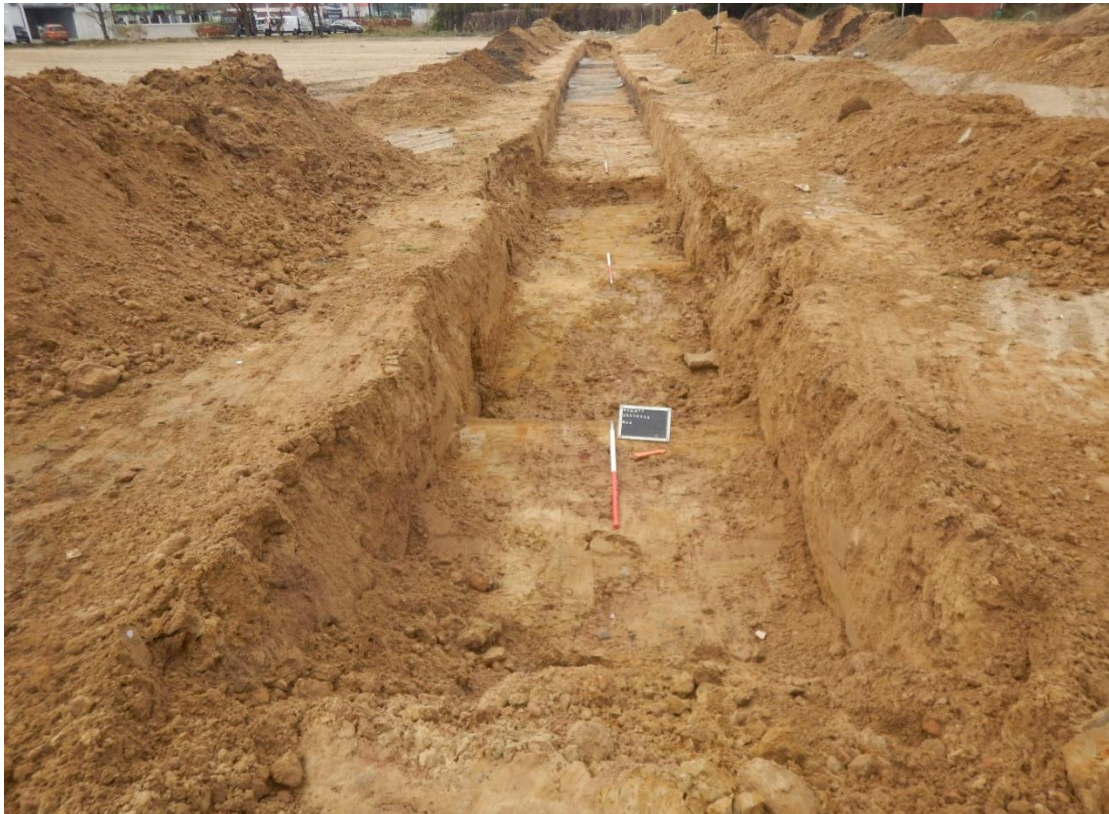
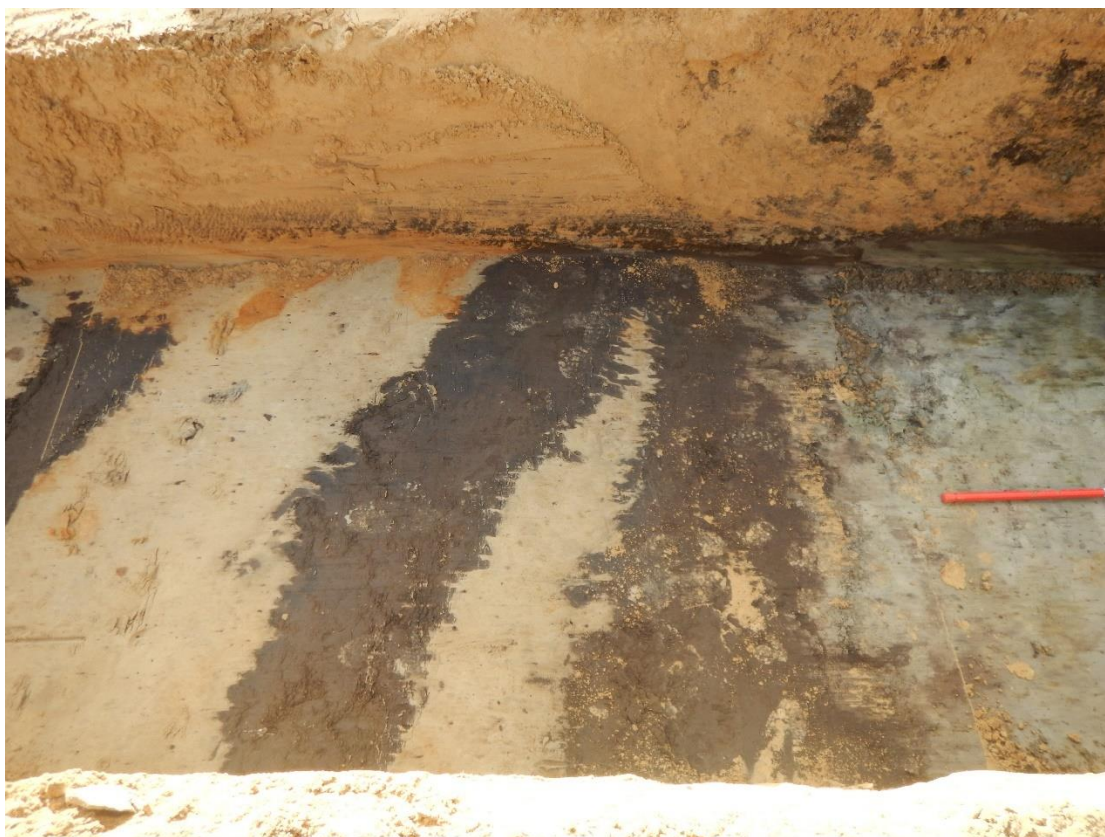
Figuur 29 en Figuur 30 geven een beeld van Werkput 4. Zichtbaar in het overzicht van de sleuf is de overgang tussen een gereduceerde en geoxideerde bodemlaag. Ook waar te nemen is een licht gelige, vrij homogene ophogingslaag die de bodem lokaal verstoord heeft en zichtbaar is in de sleufwand.

Figuur 29: Overzicht van Werkput 4 naar het noordwesten toe (©MVDK).

Figuur 30: Detailzicht op Werkput 4, met verstoring aan de linkerzijde en gereduceerde C-horizont aan rechterzijde zichtbaar (©MVDK).

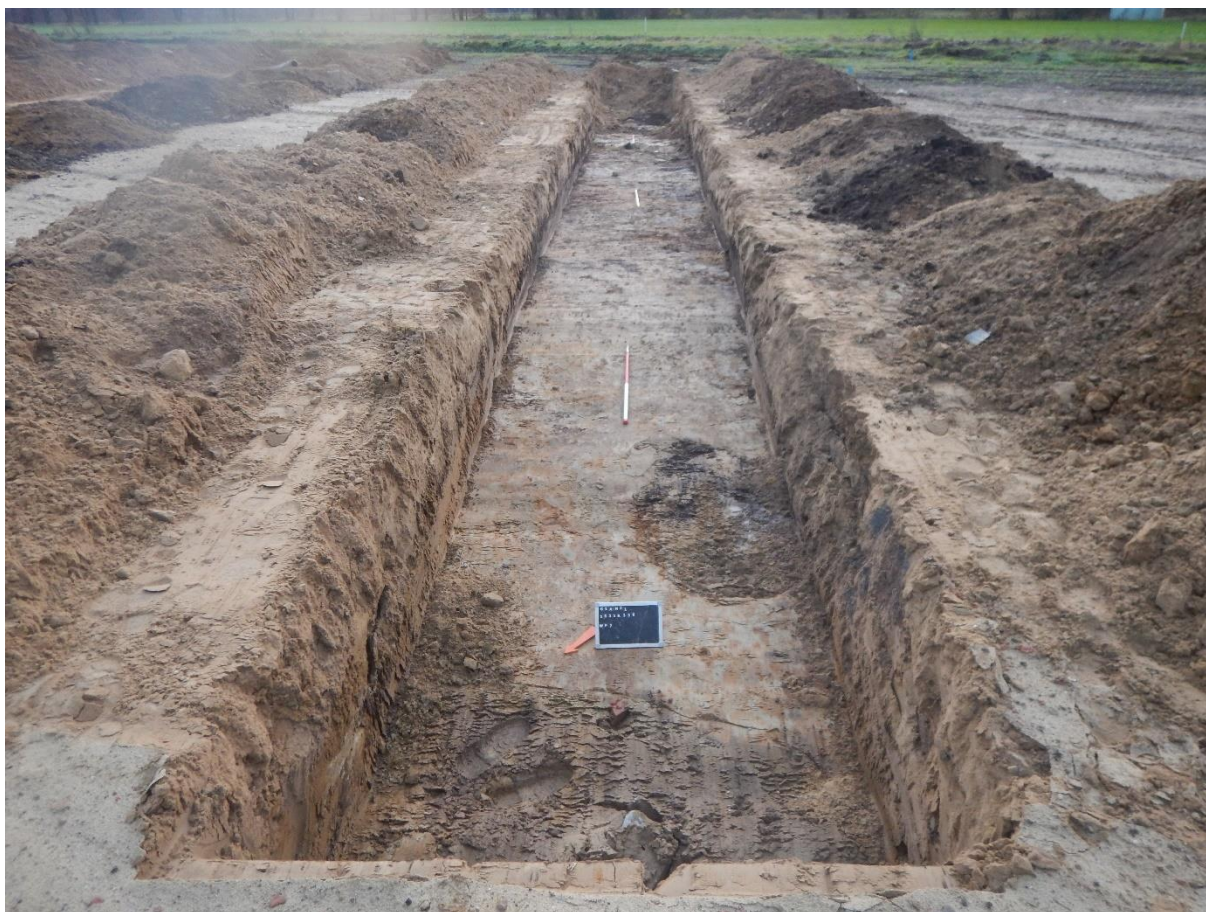
Een overzicht van de verstoringen in Werkput 7 wordt gegeven in Figuur 31 en Figuur 32. Zichtbaar zijn verscheidene recente verstoringen in het vlak, waaronder restanten van moderne plastic leidingen.

Figuur 31: Overzicht op Werkput 7 naar het zuidoosten toe (©MVDK).

Figuur 32: Detail van Werkput 7. Zichtbaar zijn de verstoringen in de sleuf (©MVDK).

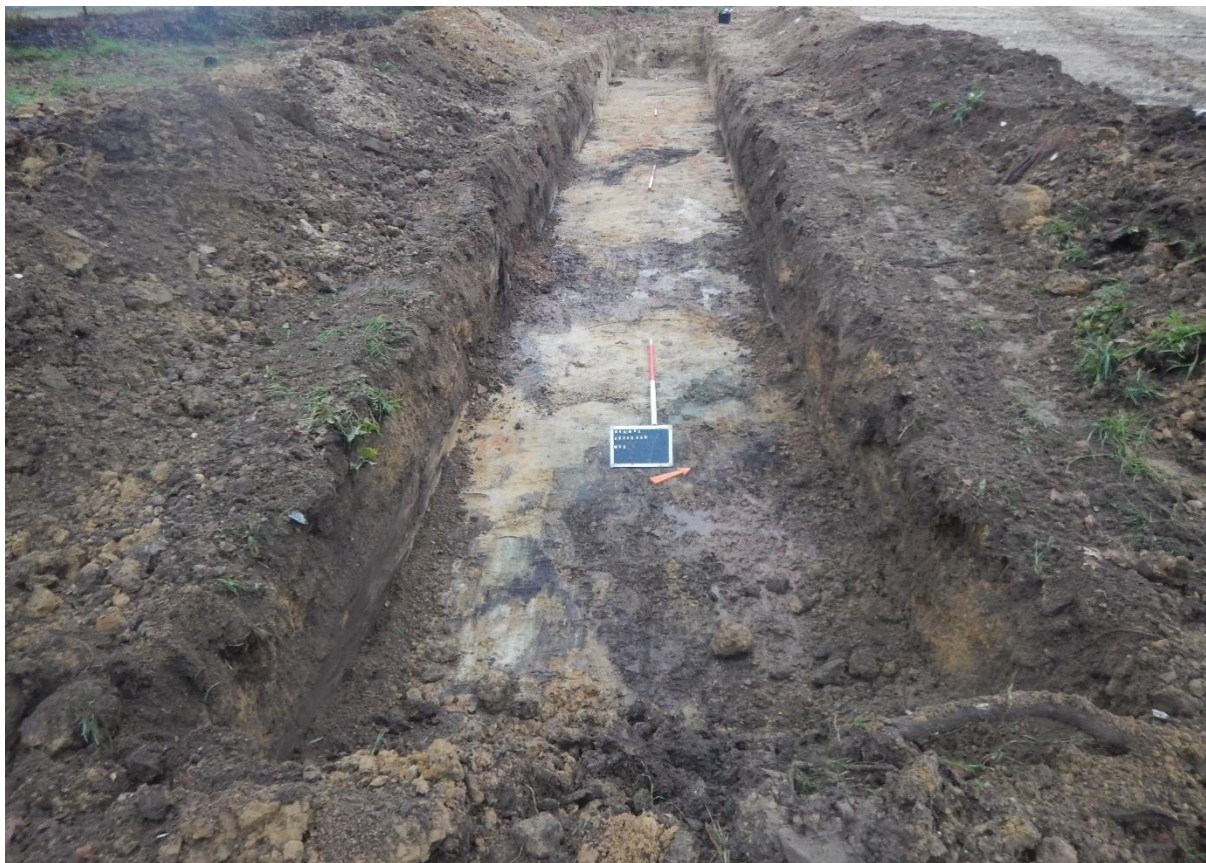
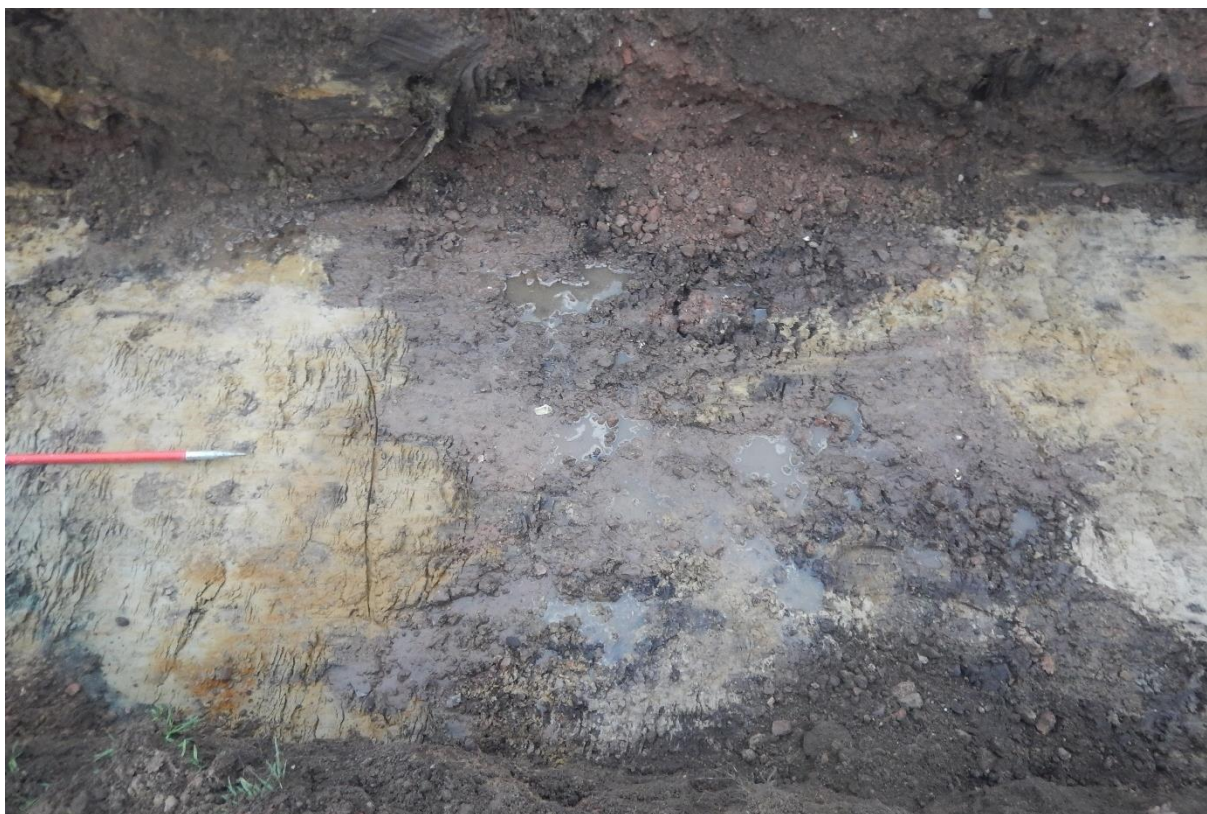
Figuur 33 en Figuur 34 geven een overzicht over Werkput 7. Zichtbaar zijn wederom verscheidene recente verstoringen en modern bouwpuin.

Figuur 33: Overzicht over Werkput 8 naar het noordwesten toe (©MVDK).

Figuur 34: Detailzicht op verstoringen in Werkput 8 (©MVDK).
