# Nota

## Verslag van resultaten Proefsleuvenonderzoek

### Geel – Antwerpseweg (prov. Antwerpen)

Projectcode 2021K358

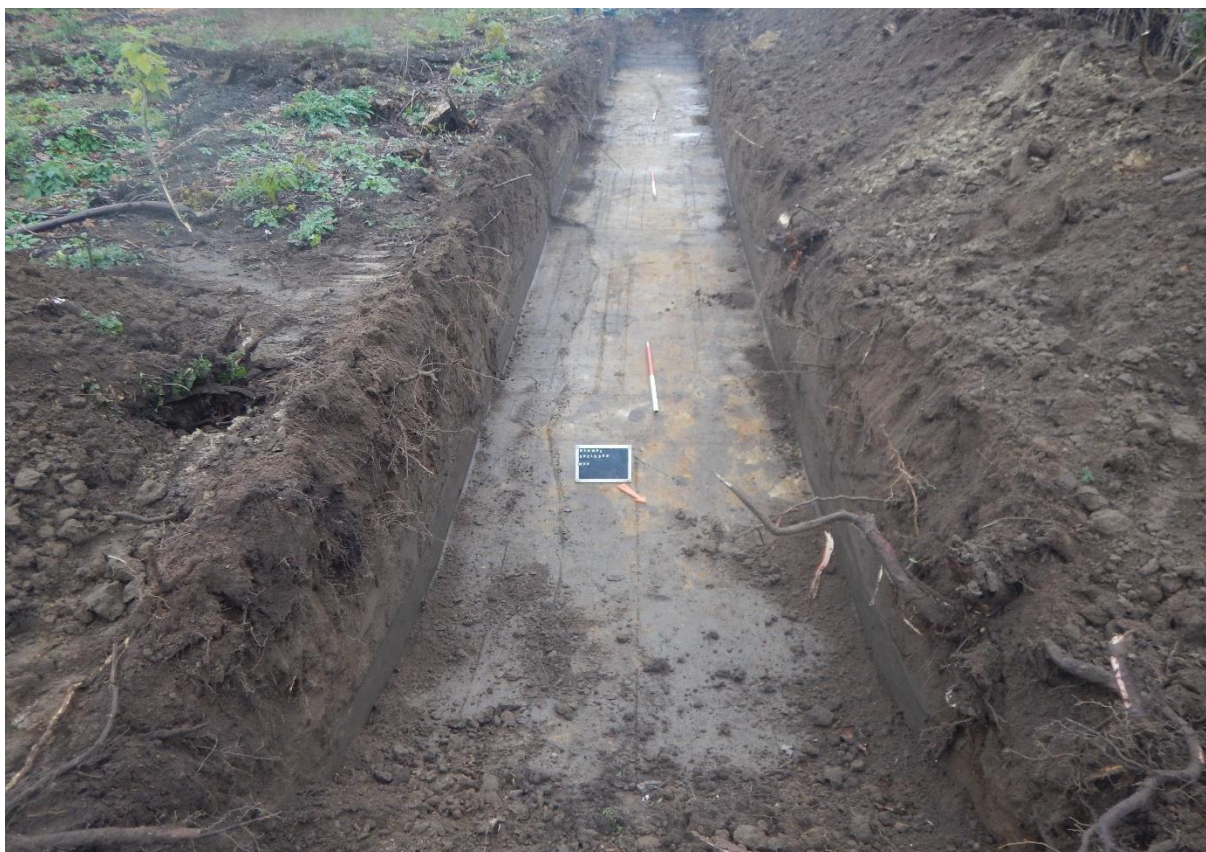
Tot slot is Werkput 9 te zien op Figuur 35 en Figuur 36. Langs de zuidzijde en oostkant van de werkput werd een recente verstoring waargenomen. Vermoedelijk houdt dit verband met de leidingen die net ten zuiden van deze sleuf zouden liggen (zie ook Figuur 8).

Figuur 35: Overzichtsfoto van Werkput 9 met zicht naar het westen toe (©MVDK).

Figuur 36: Detail van verstoringen in Werkput 9 (©MVDK).
