PUURS, BEGIJNHOFSTRAAT (FASE 1)

Nota landschappelijk bodemonderzoek en proefsleuven: Verslag van Resultaten.

RAPPORT NR. 0887

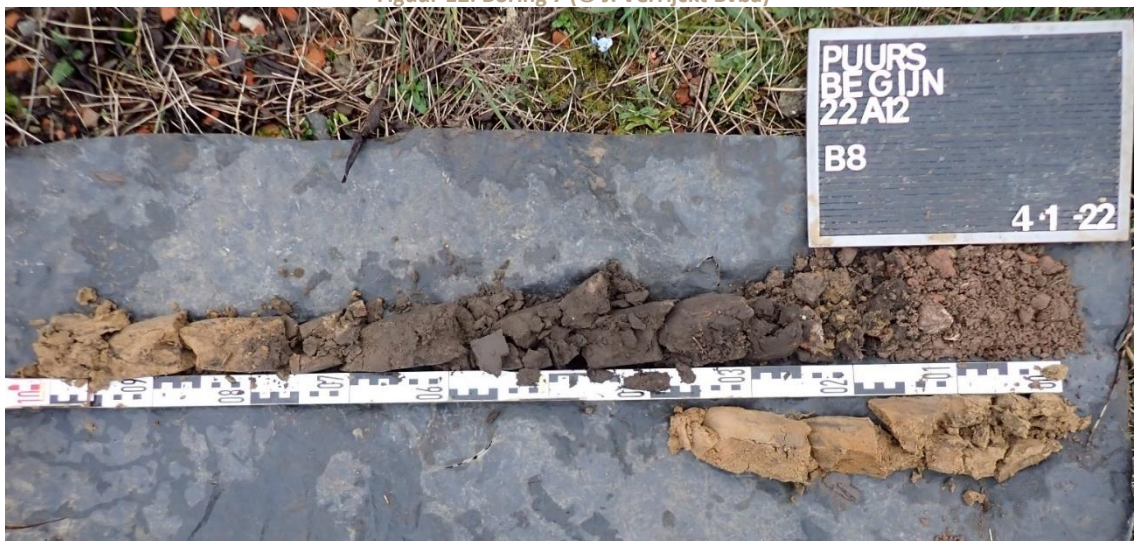
Figuur 13: Boring 8 (© J. Verrijckt Bvba)

Verder hebben de meeste boringen een verstoorde ophogingslaag bestaande uit grijsbruin en/of zwartbruin, zwak humeus, matig fijn zand met puin of baksteenfragmenten, variërend in dikte van 25 à 120 cm (m.u.v. boring 3, 5, 6 en 7). In boring 1 ligt hieronder vervolgens tot 50 cm dikte grijsbruin en zwart/grijs leem met daaronder de C-horizont (Zie figuur 6). In boring 2 is te zien dat tot 120cm verschillende baksteenhoudende lagen zitten, met daaronder direct de C-horizont (Zie figuur 7). Boring 3 bestaat uit een A-horizont van 25cm dikte, met daaronder grijsbruin en grijs matig fijn zand tot een diepte van 110cm onder maaiveld. Daaronder bevindt zich een laag gelijk aan de C-horizont die een laag groenblauwe klei met mogelijk een fluviatiele oorsprong afdekt (Zie figuur 8). Boring 4, 5, 8, 9 en 12 lijken erg op elkaar (Zie figuur 9, 10, 13 en 14 en de boorstaten van de genoemde boringen in de bijlagen). Deze bestaan uit een A-horizont, met daaronder een grijsbruin, matig siltig, matig fijn zandpakket waarna de C-horizont begint. De diepte van de verschillende lagen verschilt. Dit kan te verklaren zijn door het reliëf in het landschap, zoals te zien op de DHM kaart (zie figuur 20). Boring 8 heeft een A-horizont die afgedekt is door een puinhoudend, verstoord pakket van 25 cm dik. Daar onder bevindt zich de A-horizont (35 cm dik), dan een overgangslaag naar de C-horizont van 15 cm dik en daaronder de C-horizont (Zie figuur 13).

Locatie: Boorlijst Begijnhofstraat te Puurs				Beschrijver: M. van Baal						
		Projectcode: 2022A12				Rapportnummer:						
		Type booronderzoek:				Landschappelijk booronderzoek						
Boomnummer:	8											
Datum:	4/01/2022					Diepte grondwaterafel:						
Type boor:	Edelmann					Bovengrens roestvlekken:						
Diameter:	7 cm					Bovengrens reductiehorizont:						
Techniek:	Manueel					Bodemclassificatie: OB						
Boorgrid:	30 x 20 m					Plan-/ tekeningnummer.:						
X-coördinaat:	143385					Fotonummer: 8						
Y-coördinaat:	196090											
Z-Coördinaat:	6,005											
Boorlijst	nummer aardkundige eenheid	Begin-diepte	Einddiepte	beschrijving	naam aardkundige eenheid	textuur	kleur (visueel)	kleur (munsel)	bodem-structuur	fenomenen	grens-uideljkheid	grensreg-el-matigheids
	1	0	25	vochtig	verstoord	zs2	lichtbruin			matig puinhoudend, gevlekt	abrupt	recht
	2	25	60	vochtig	A-horizont	zs2	donkergrijsbruin				abrupt	recht

3	60	75	vochtig	Overgang A/C	zs2	grijsbruin				abrupt	recht
	4	75	135	vochtig	C-horizont	zs2	geelgrijs					
Observaties:						Interpretaties:				Zandbodem met weinig duidelijke humus B-horizont in dekzanden (Lid van Opgrimbie, Formatie van Gent) op Tertiair (Formatie van Lilo)

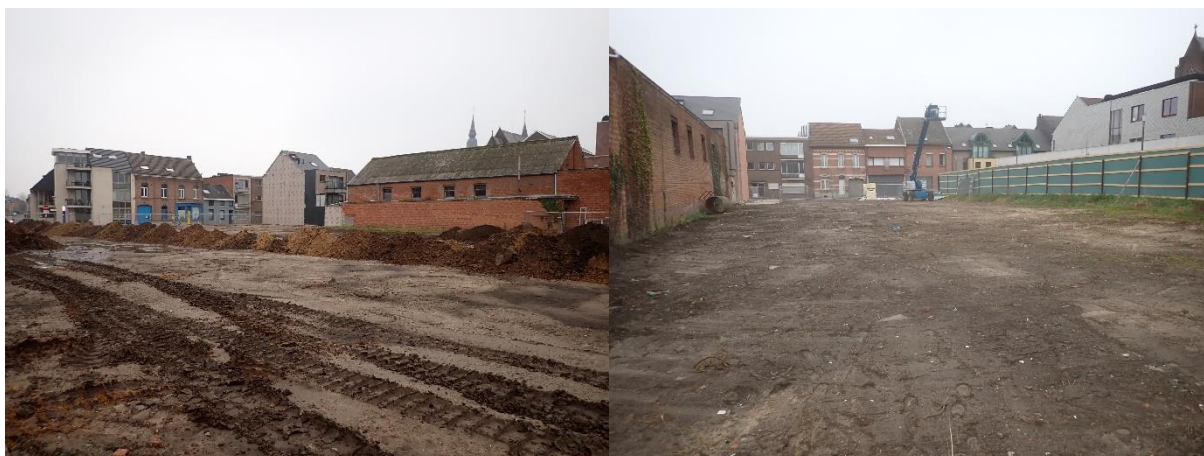
Figuur 24: Toestand terrein tijdens het proefsleuvenonderzoek: oostelijke zone (L) en westelijke zone (R) (© J. Verrijckt Bvba)

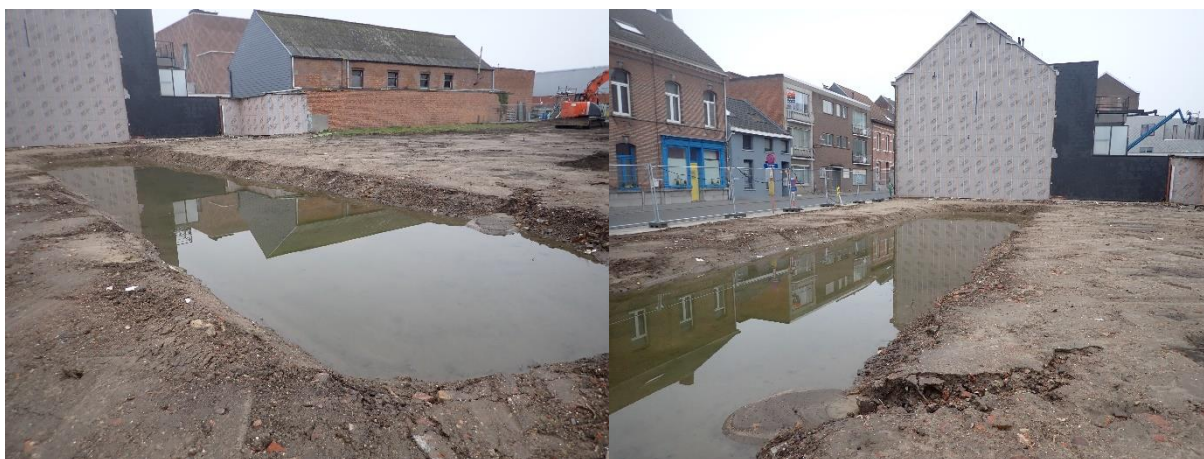
De oostelijke zone van fase 1 heeft een totale oppervlakte van ca. 3.661 m². De westelijke zone heeft een oppervlakte van ca. 1.204 m². De totale oppervlakte van fase 1 bedraagt zo ca. 4.865 m². Hiervan werd ca. 706 m² onderzocht door middel van het proefsleuvenonderzoek. Dit komt overeen met 14,5% van de totale oppervlakte van het onderzoeksgebied. Bij dit onderzoek werden zes proefsleuven en twee kijkvensters aangelegd. De werkput parallel met de Begijnhofstraat (WP4) werd iets zuidelijke aangelegd aangezien hier een kelder was uitgebroken van de toenmalige bebouwing aldaar. De (verstoorde) zone van de uitgegraven kelder bedraagt ca. 174 m².

Figuur 25: Zicht op de uitgegraven kelder langsheen de Begijnhofstraat (© J. Verrijckt Bvba)

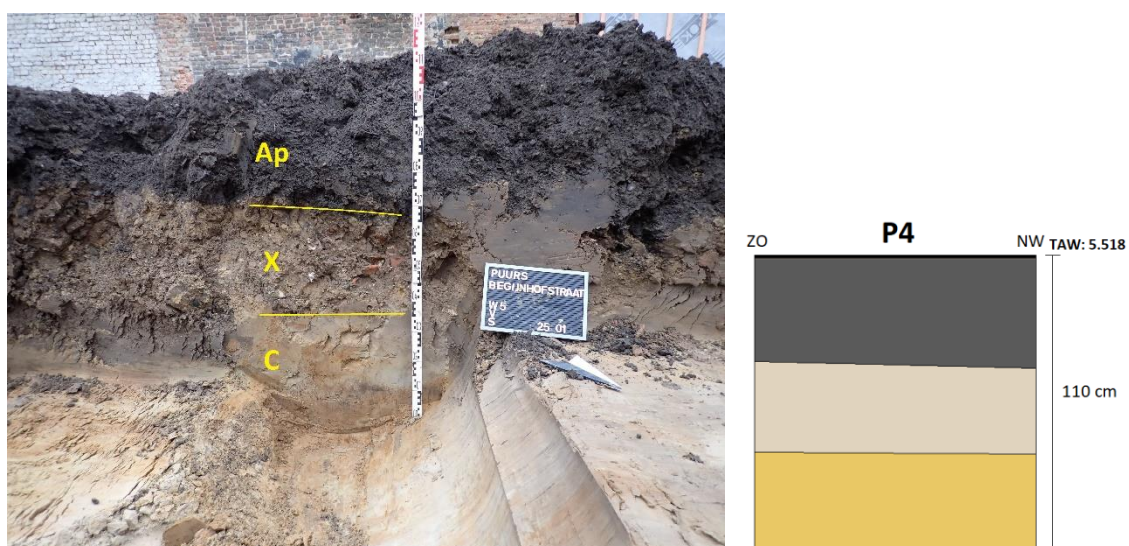
Figuur 33: Profiel P4 op foto en op tekening (© J. Verrijckt Bvba)

Hoogte maaiveld: 5.518 +TAW

Horizont	Diepte (cm)	Beschrijving
Ap	0 - 40	Donker grijs zand, sterk humeus, matig lemig
X	40 - 75	Bouwpuin (baksteen en kalkbrokken) (verstoord)
C	> 75	Lichtbruin tot geel zand, sporadisch roestverschijnselen

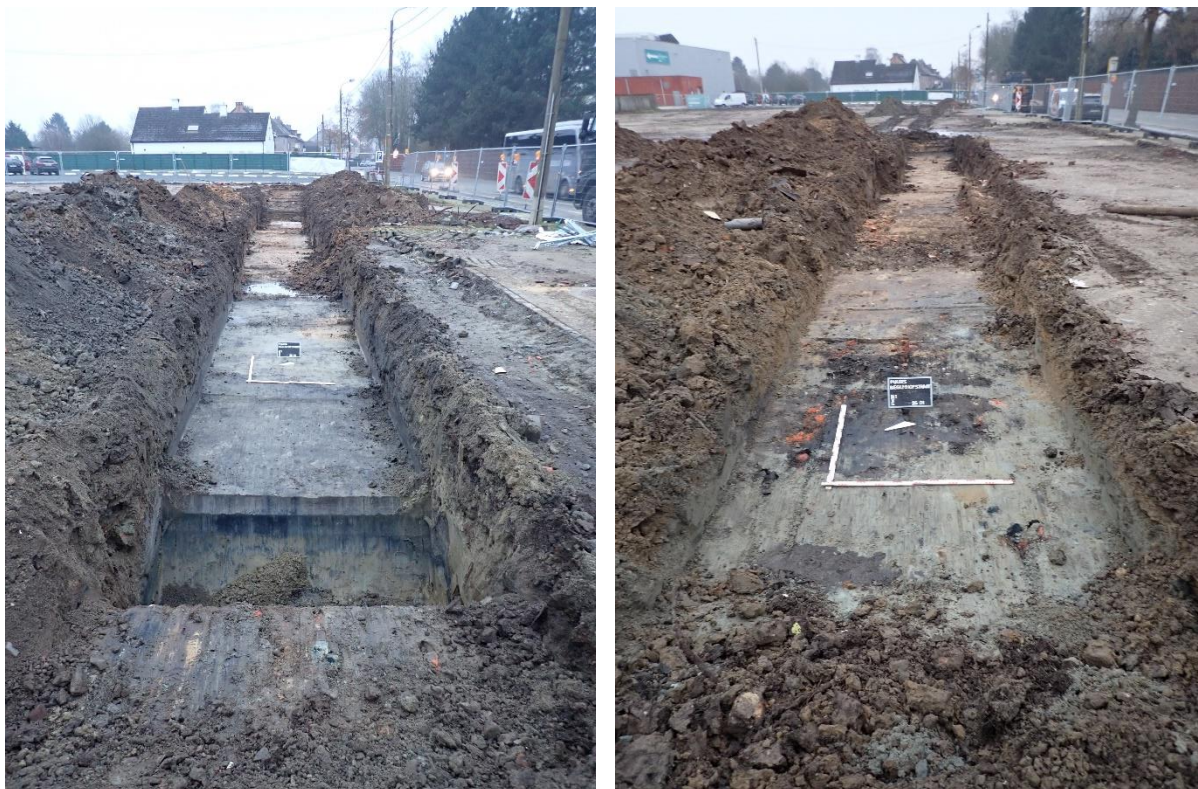
te linken aan bebouwing dat te zien is op de topografische kaarten van 1981 en 1989. De muren in WP1A zijn afkomstig van onlangs gesloopte bebouwing.

Figuur 35: Overzichtsfoto's WP1 (L) en WP1A (R) in zuidoostelijke richting (© J. Verrijckt Bvba)

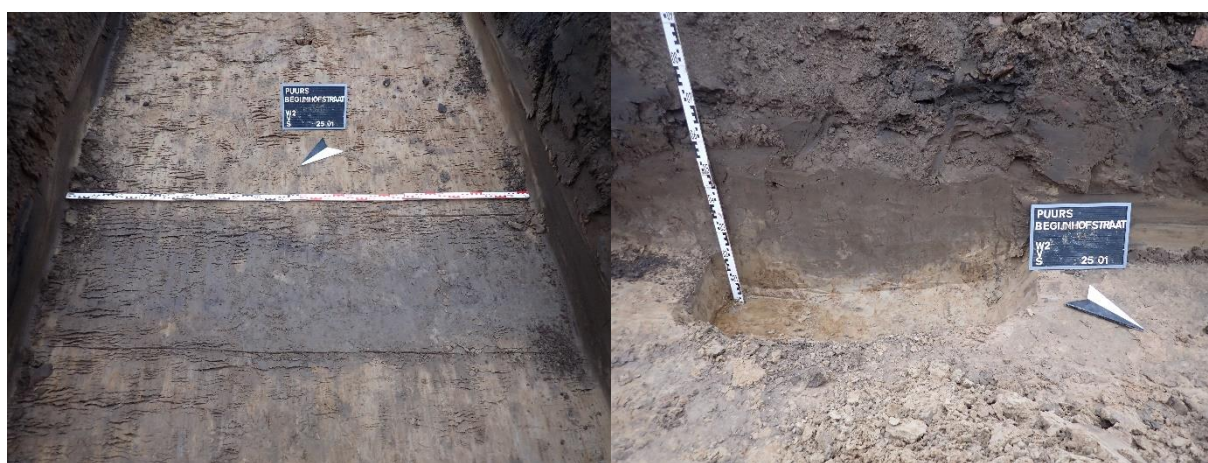
Verspreid over het terrein zijn zes sporen geregistreerd. In werkput WP1 werd één spoor aangetroffen, SP1. Het betreft een paalkuil dat gezien de donkere vulling wellicht in de post-middeleeuwse periode gesitueerd kan worden. In werkput WP2 werden twee parallel greppels (SP2 en SP3) en een natuurlijk spoor (SP4) aangetroffen. Eén van de greppels loopt wellicht door tot in werkput WP6 met SP5. De greppels zijn gevuld met grijs zand en bleken in coupe vrij ondiep bewaard te zijn, maar afgedekt door de Ap-horizont. Ook deze sporen kunnen vermoedelijk in de post-middeleeuwse periode geplaatst worden. In werkput WP6 werd daarnaast nog een ouder paalspoor teruggevonden, SP6. De datering hiervan is echter onduidelijk aangezien er geen dateerbaar materiaal in werd aangetroffen. In de onmiddellijke nabijheid van deze paalkuil werden geen bijkomende sporen teruggevonden. Wellicht behoort het dan ook niet tot een structuur.

Figuur 40: Vlak- en coupefoto greppel SP2 (© J. Verrijckt Bvba)

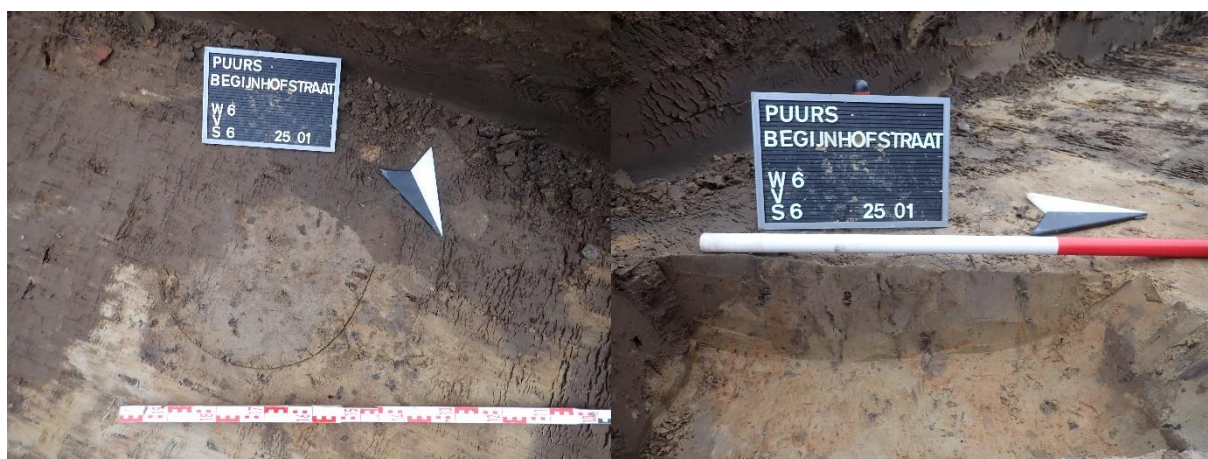
Figuur 41: Vlak- en coupefoto paalkuil SP6 (© J. Verrijckt Bvba)

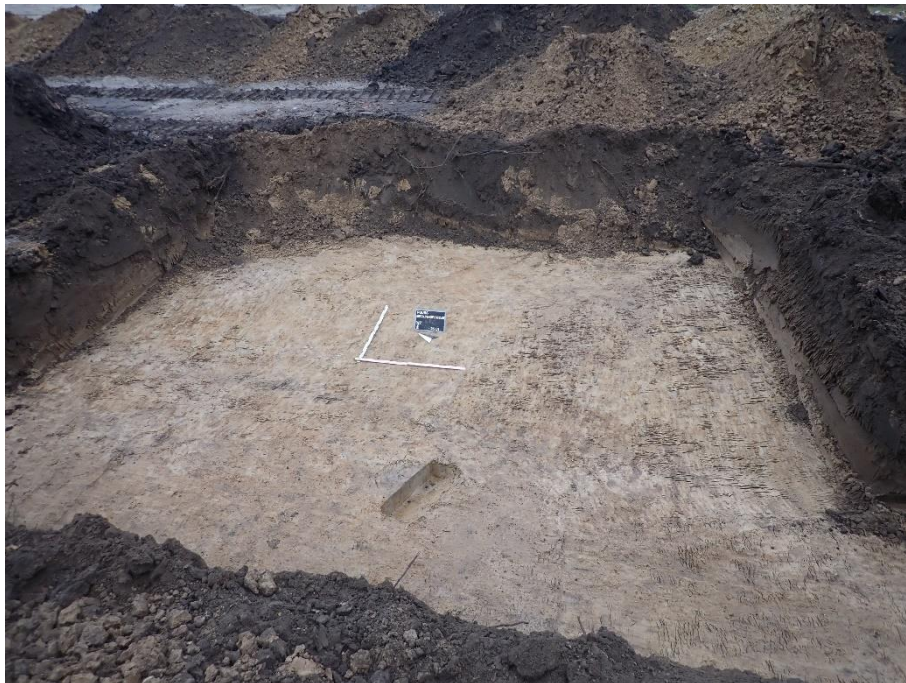
Ter hoogte van spoor 4 en 6 werden twee kijkvensters aangelegd. Beide kijkvensters leverden geen bijkomende sporen op. Bovendien was het kijkvenster ter hoogte van greppel SP6 zeer zwaar verstoord.

Figuur 42: Overzichtsfoto KV1, WP2 (© J. Verrijckt Bvba)

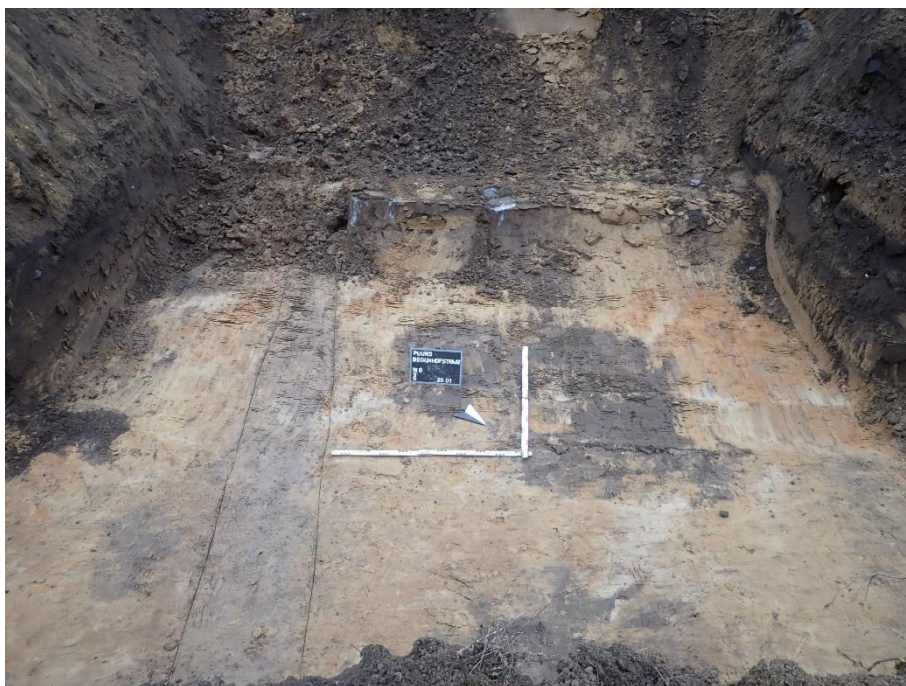
Figuur 43: Overzichtsfoto KV2, WP6 (© J. Verrijckt Bvba)
