## Vageweenbos (Izegem, West-Vlaanderen)

Projectcode landschappelijk bodemonderzoek: 2021D393

ARCHEOLOGIENOTA

LANDSCHAPPELIJK BODEMONDERZOEK (FASE 1)

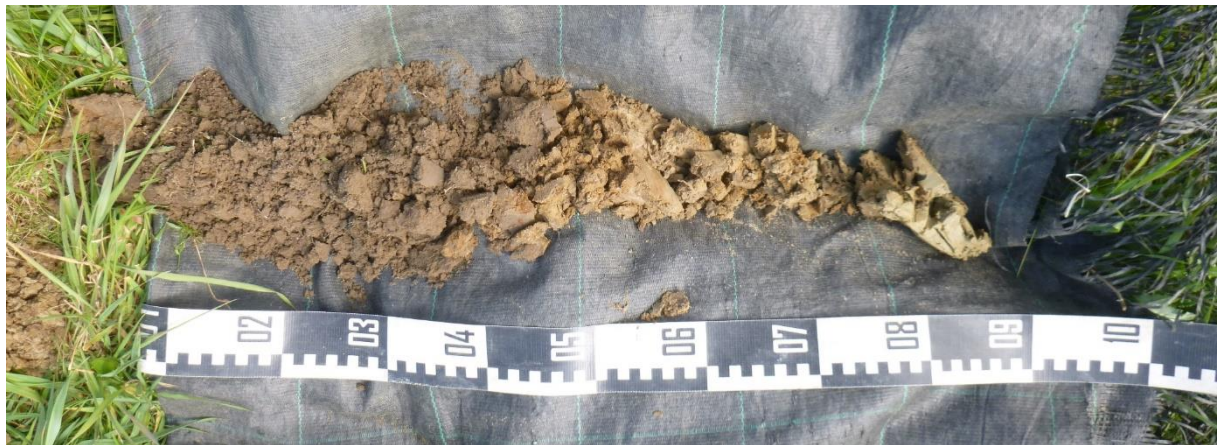
Tussen het maaiveld en ca. 20 à 40 cm-mv bestond de bodem uit een donkerbruine bouwvoor. Het sediment was goed humeus en was opgebouwd uit lemig zand met een fijne korrel.

Vanaf 20 à 40 cm-mv werd de natuurlijke bodem aangetroffen. Tot op ca. 40 à 75 cm-mv in de noordelijke zone en ca. 90 à 95 cm-mv in de iets zuidelijkere regio's kon de bodem omschreven worden als lemig zand. Het sediment had een beige tot okerbruine kleur en vertoonde lichte tot matige roestverschijnselen. Tot slot werd er tot op ca. 100 à 120 cm-mv groengrijze zware klei opgeboord. Het sediment was vochtig en was lokaal licht roestig.

Figuur 12: Overzichtsfoto van boring BP1, uitgelegd van links naar rechts.

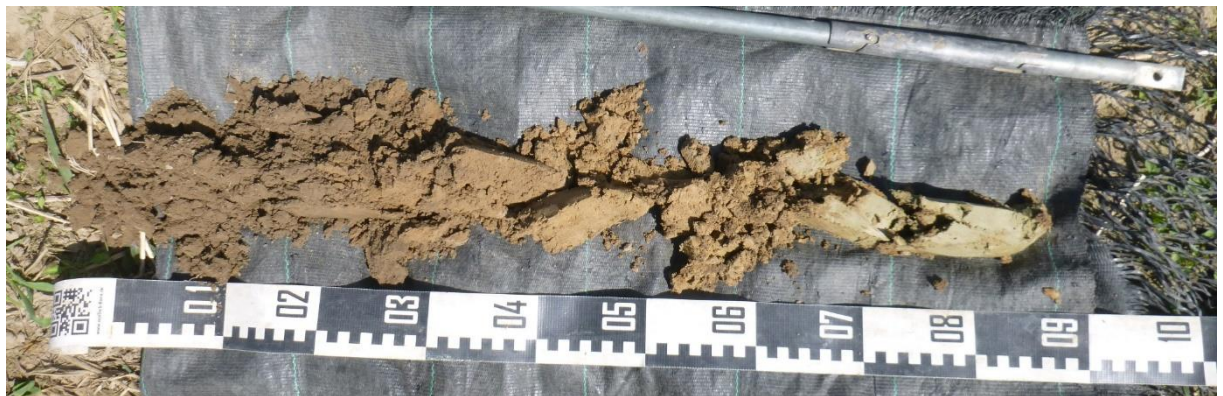
Figuur 13: Overzichtsfoto van boring BP3, uitgelegd van links naar rechts

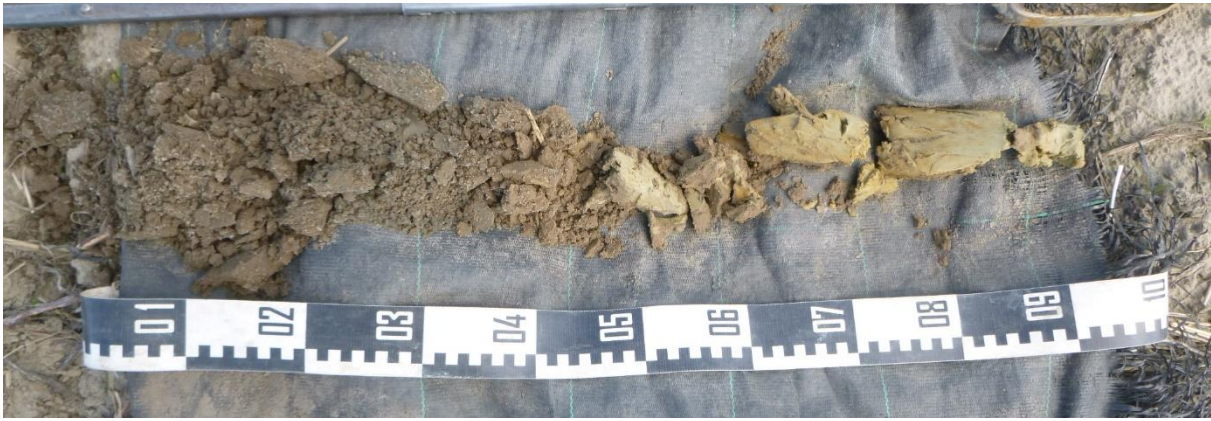
Figuur 14: Overzichtsfoto van boring BP4, uitgelegd van links naar rechts.

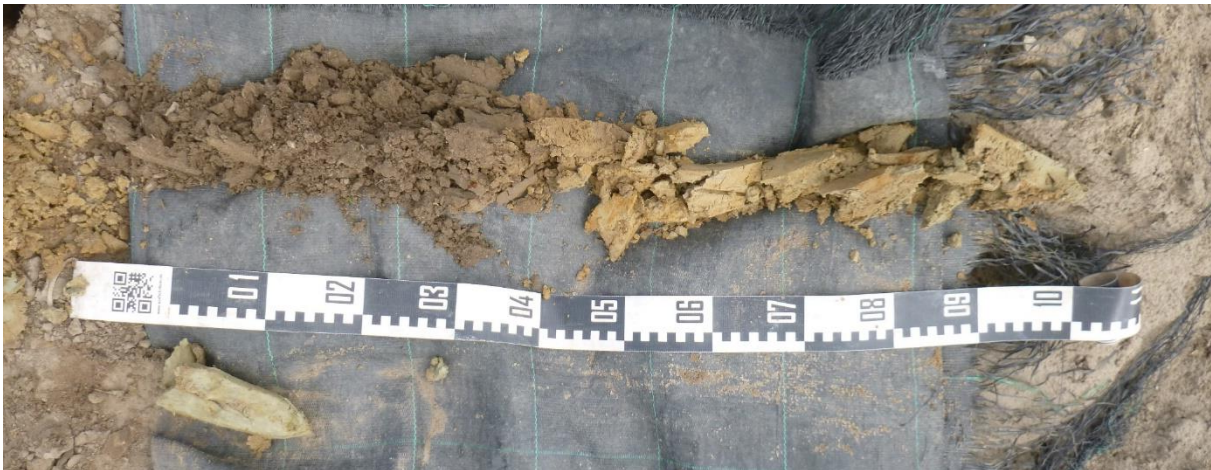
Figuur 15: Overzichtsfoto van boring BP7, uitgelegd van links naar rechts en van boven naar onder.

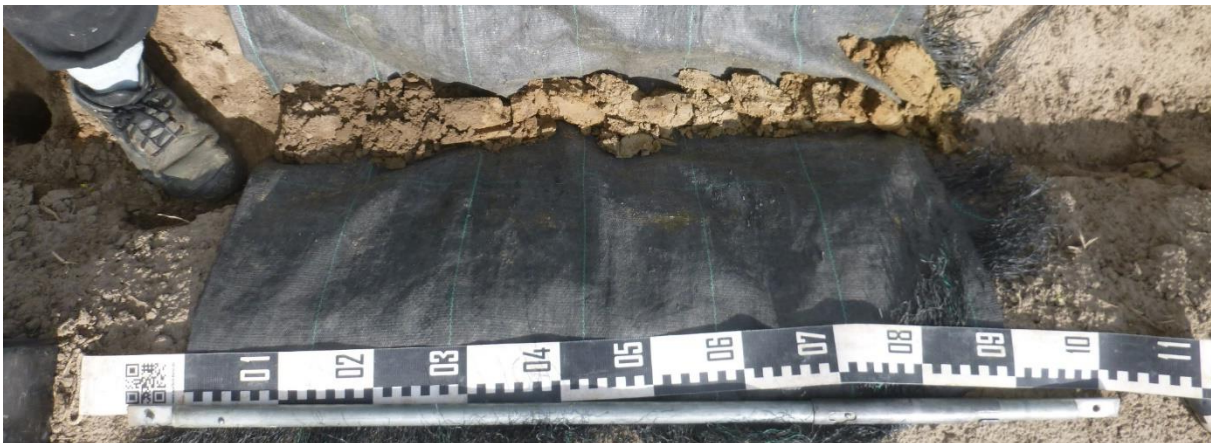
Figuur 16: Overzichtsfoto van boring BP11, uitgelegd van links naar rechts.

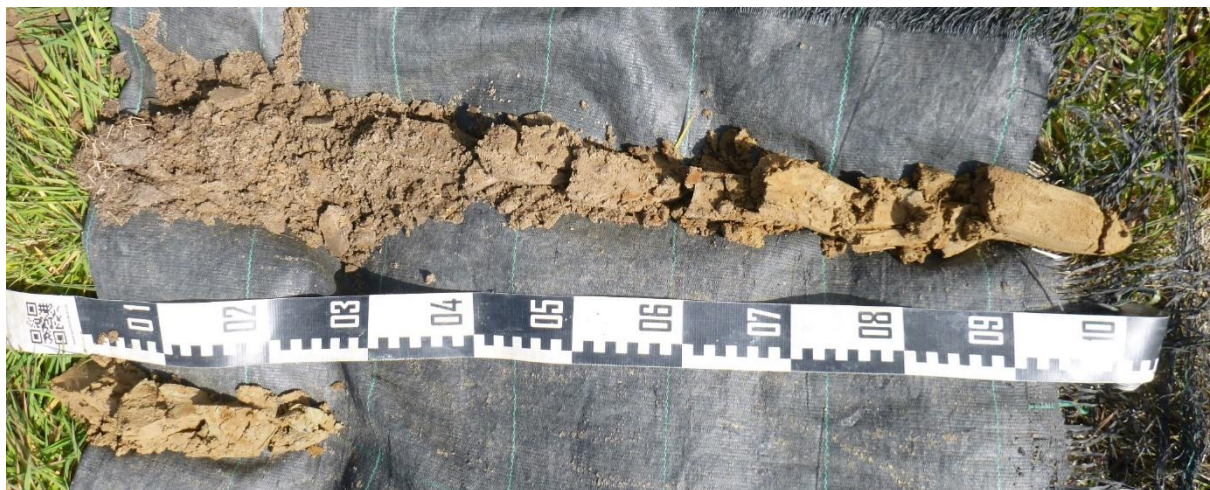
De bodemopbouw ter hoogte van deze boorpunten was qua textuur gelijk aan dat van de referentieboringen. Het enige verschil is dat in deze boringen, net onder de bouwvoor tussen 15 à 40 en 55 à 65 cm-mv, een vermoedelijk colluviale laag aanwezig was. Het sediment van deze laag was opgebouwd uit lemig zand met een grijzige kleur. Lokaal werden er baksteenspikkels en vlekjes moederbodem waargenomen in deze afzetting.

Figuur 17: Overzichtsfoto van boring BP6, uitgelegd van links naar rechts en van boven naar onder.

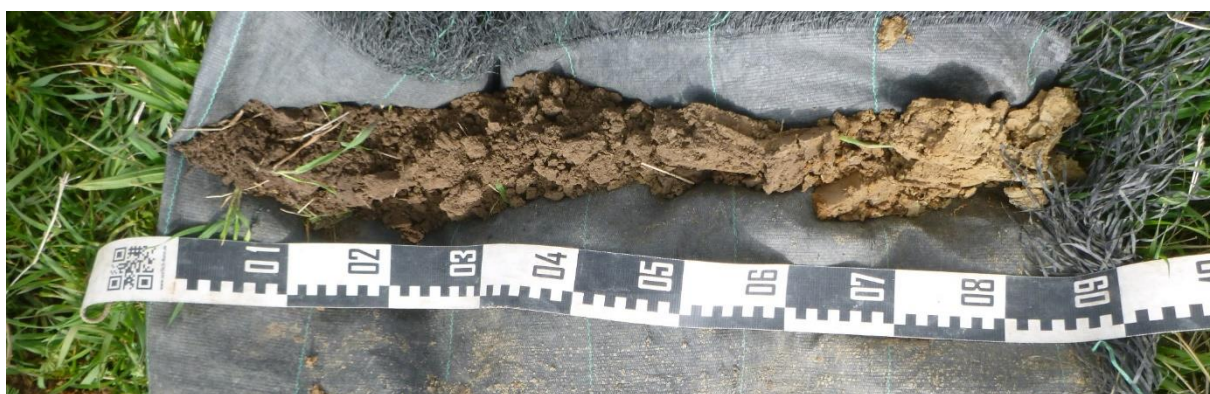
Figuur 18: Overzichtsfoto van boring BP9, uitgelegd van links naar rechts.

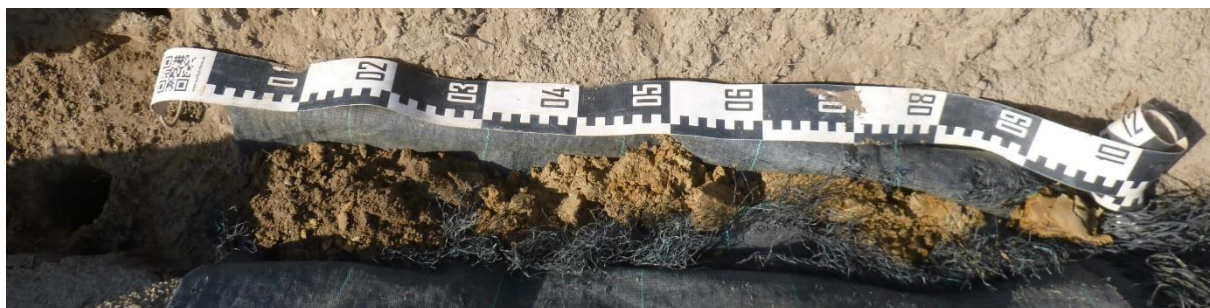
Figuur 19: Overzichtsfoto van boring BP14, uitgelegd van links naar rechts.

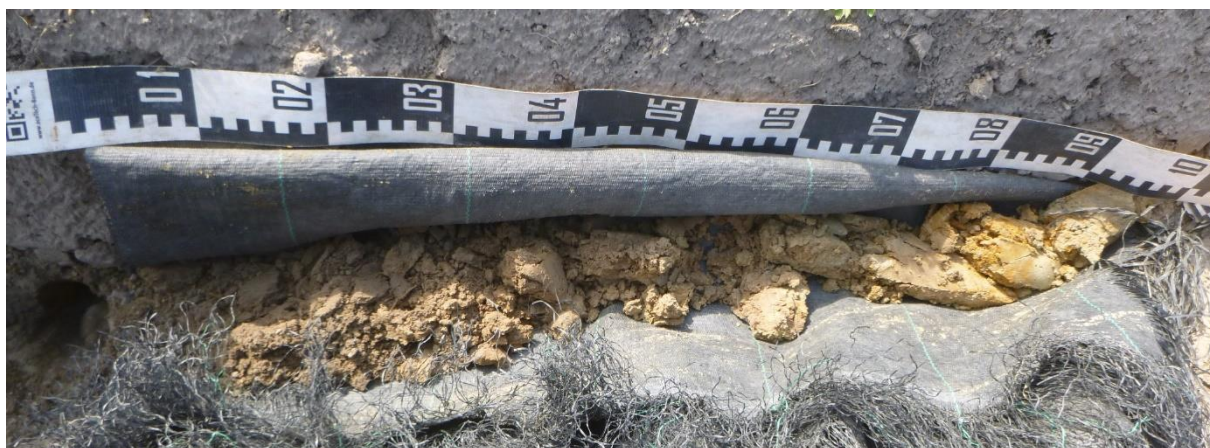
Figuur 20: Overzichtsfoto van boring BP15, uitgelegd van links naar rechts.

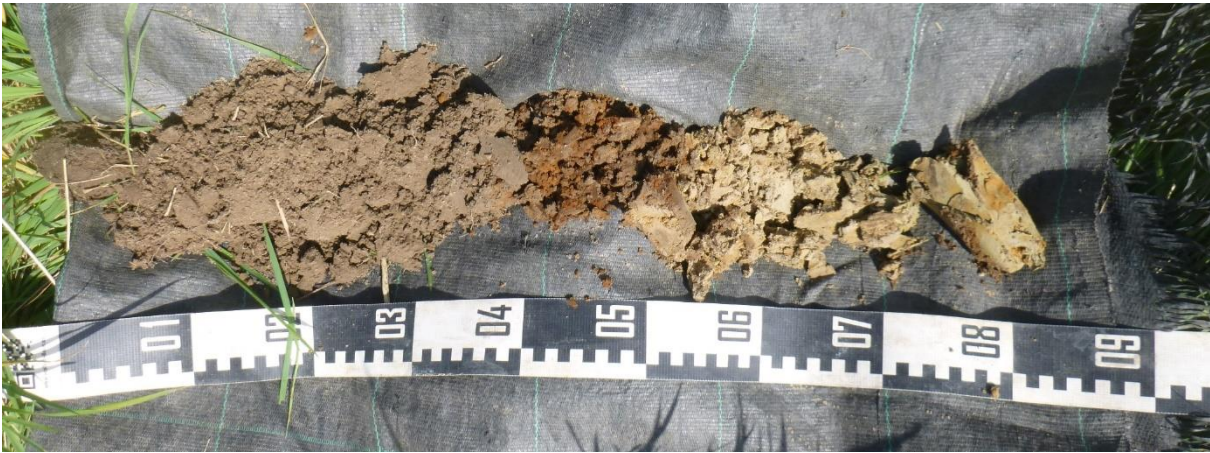
In boring BP2 werd er onder de bouwvoor, op een diepte van 35 cm-mv, een ijzeraanrijkingshorizont opgeboord. Het sediment bestond uit lemig zand en had een okeroranje kleur. Onder deze laag bestond de bodem tot op 65 cm-mv uit lemig zand met een beige kleur en daaronder uit groengrijze zware klei.

Figuur 21: Overzichtsfoto van boring BP2, uitgelegd van links naar rechts.

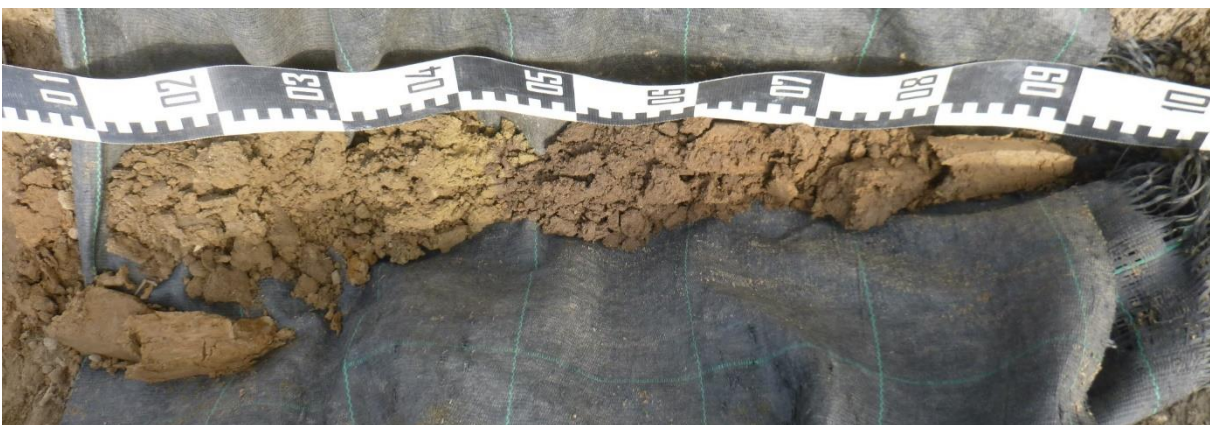
In boringen BP8 en BP10 kon de bovenste afzetting gezien worden als een ophogingslaag. Ter hoogte van BP8 bestond deze laag uit groenkleurig kleilig zand met een lichte roestaanwezigheid. Vanaf 45 cm-mv werd een gelijkaardige opbouw als in de referentieboringen waargenomen. Op een diepte van 60 cm-mv was de moederbodem aanwezig die tot het einde van de boring opgebouwd was uit lemig zand. Het zware-kleipakket bevindt zich, indien aanwezig, dieper dan 120 cm-mv.

Figuur 22: Overzichtsfoto van boring BP8, uitgelegd van links naar rechts.

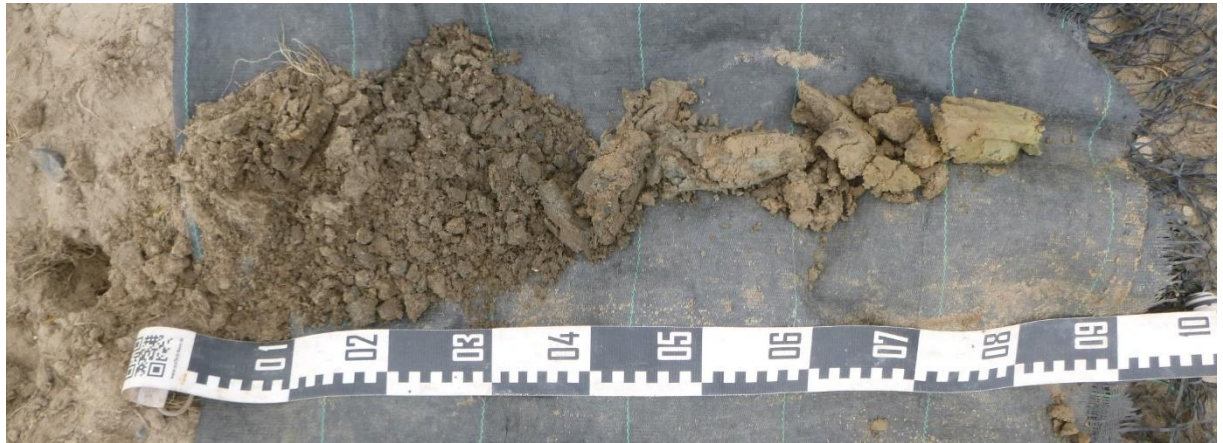
De ophogingslaag in boring BP10 was beigekeurig en bestond uit fijnkorrelig zand met baksteenfragmenten in vermengd. Tussen 15 en 40 cm-mv werd vervolgens een humeuze bouwvoor aangetroffen. Het sediment was licht gereduceerd en bevatte baksteenspikkels. Vanaf 40 cm-mv werd de natuurlijke bodem waargenomen. Tot op 70 cm-mv kon deze omschreven worden als lemig zand met een beigebruine kleur. Daaronder was opnieuw een groengrijze laag zware klei aanwezig.

Figuur 23: Overzichtsfoto van boring BP10, uitgelegd van links naar rechts.

De puinrijke lagen in boringen BP5 en BP10 kunnen gekoppeld worden aan hun locatie, namelijk op de paardenpiste. Boring BP13 moest gestaakt worden op een ondoordringbare ondergrond. Dit boorpunt bevond zich nabij een recent aangelegde straat en vermoedelijk stroomt de gracht die zich ten westen van dit punt bevindt, ondergronds (en ingebuisd) verder door richting het infiltratiebekken.

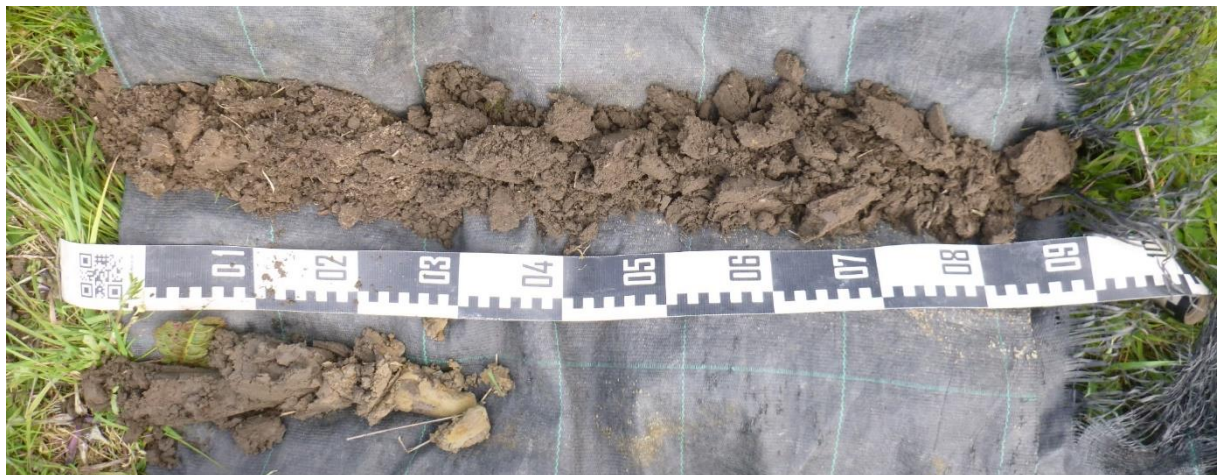
Vanaf het maaiveld tot op 20 à 45 cm-mv werd in deze boringen een ophogingslaag aangetroffen. Het sediment van deze laag was opgebouwd uit lemig zand, was humeus en bevatte steentjes en baksteenspikkels. Tussen 20 à 45 en 110 à 115 cm-mv bestond het opgeboorde materiaal uit een sterk humeuze grachtvulling.

Op een diepte van 110 à 115 cm-mv werd de moederbodem waargenomen. In boring BP5 kon de moederbodem omschreven worden als lemig zand met een okerbeige kleur met daaronder groengrijze zware klei. Ter hoogte van BP12 bestond de bodem eerder uit kleilig zand met een blauwgrijze kleur. Het sediment was hier gereduceerd maar vertoonde ook nog roestvlekken.

Figuur 24: Overzichtsfoto van boring BP5, uitgelegd van links naar rechts en van boven naar onder.

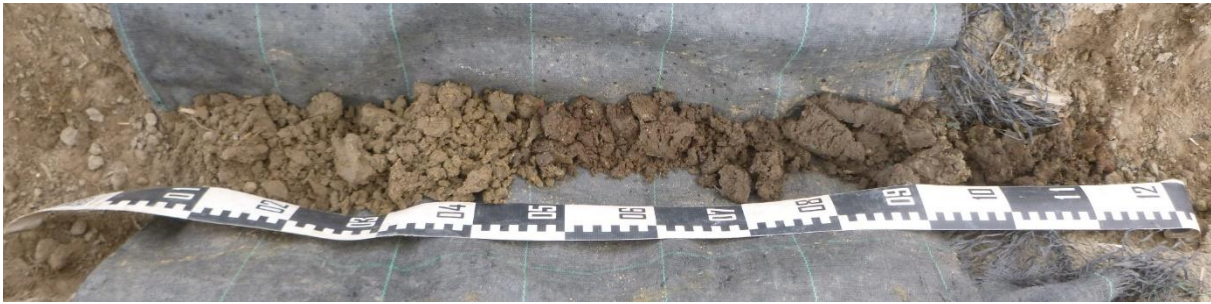
Figuur 25: Overzichtsfoto van boring BP12, uitgelegd van links naar rechts.

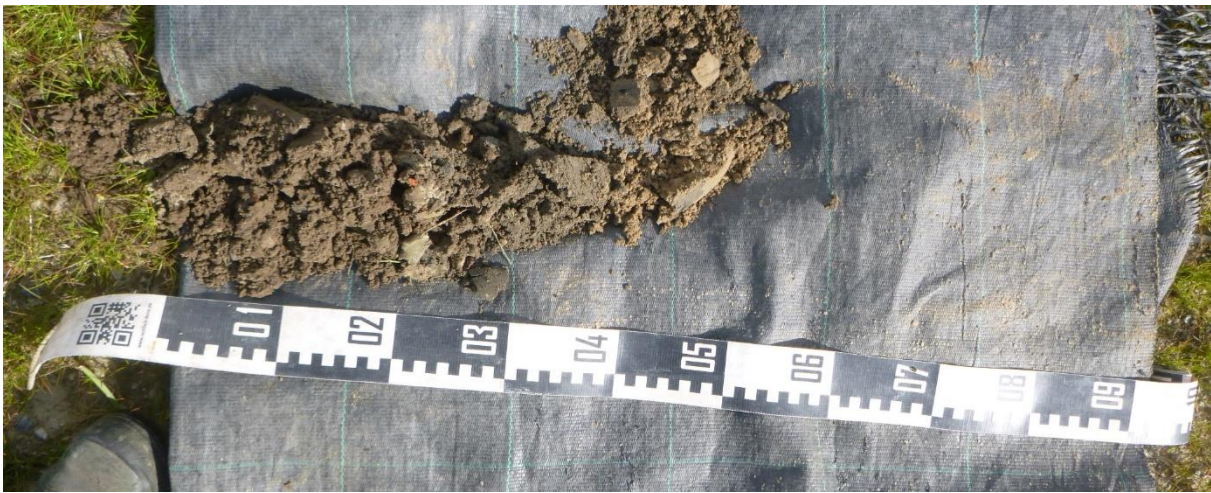
De maaiveldhoogte bedroeg 19.40 m TAW. De omgeving was verhard en recent aangelegd.

Van het maaiveld tot op ca. 40 cm-mv bestond de bodem uit donkerbruin lemig zand waarin kleiige vlekken en baksteenspikkels vermengd zitten. Tot op 50 cm-mv werd een lemig zandige laag met steenpuin opgeboord. Op een diepte van 50 cm-mv werd de boring gestaakt op een harde ondergrond. De boring werd opnieuw geprobeerd rondom de originele locatie maar leverde hetzelfde resultaat op. Vermoedelijk loopt de gracht ondergronds door naar het infiltratiebekken.

Figuur 26: Overzichtsfoto van boring BP13, uitgelegd van links naar rechts.
