ONDERZOEK DOOR  
HEMBYSE ARCHEOLOGIE :  
Torhout, Ambachtstraat

| <b>Bibliografische referentie</b> | De Smaele B. & Pieters H., 2022.<br><i>Nota van het uitgesteld vooronderzoek aan de Ambachtstraat 4-4a te Torhout,</i><br>Onderzoeksrapport Hembyse Archeologie 189, Gentbrugge. |

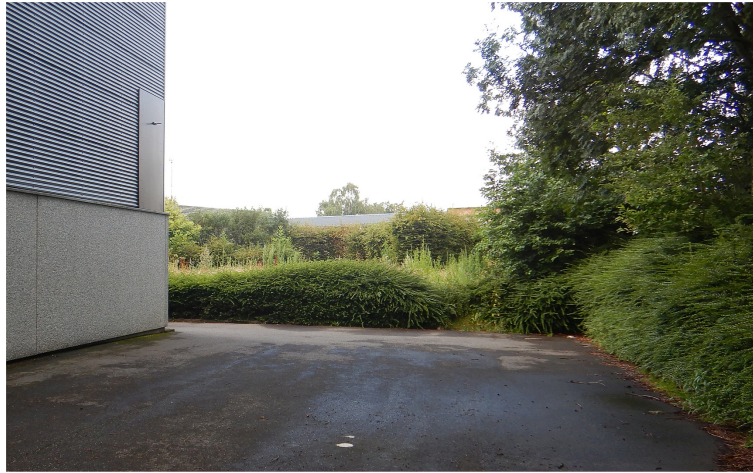
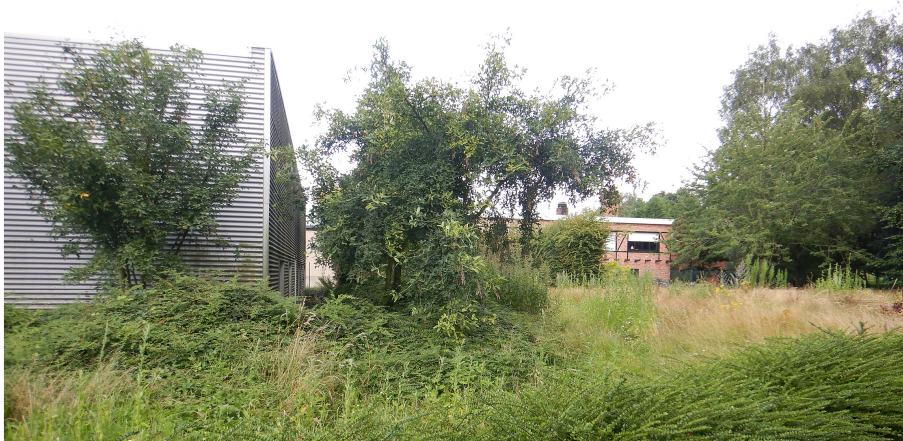
Het omliggende terrein bestond voornamelijk uit verhardingen, met enkel in het noorden een groenzone met een weinig onderhouden vijver. Deze groenzone lag aanzienlijk hoger dan de rest van het terrein en ook de terreinen ten noorden van het huidige onderzoeksgebied lagen aanzienlijk hoger dan het maaiveld binnen het onderzoeksgebied. Dit is ook in het hoogteprofiel zeer duidelijk zichtbaar.<sup>2</sup> Op hetzelfde hoogtemodel is ook zichtbaar dat de tuinzone reeds aanzienlijk (en abrupt begrensd) lager ligt dan de helling in het noorden. De logische gevolgtrekking hier is dat de helling eerder is afgegraven geweest en nogmaals is afgegraven voor de bouw van de beide gebouwen. Alle bodemkundige gegevens duiden bovendien op een dagzomend tertiair sediment ! In een dagzomend tertiair sediment is het aantreffen van paleo-bodems en grondsporen niet onmogelijk, maar in combinatie met het DHM wijst dit echter duidelijk in de

*Figuur 2. Zicht op het terrein tijdens het plaatsbezoek. Boven: het niveauverschil in het noordelijke deel van het gebied. Onder: het niveauverschil met de tuin en vijver.*

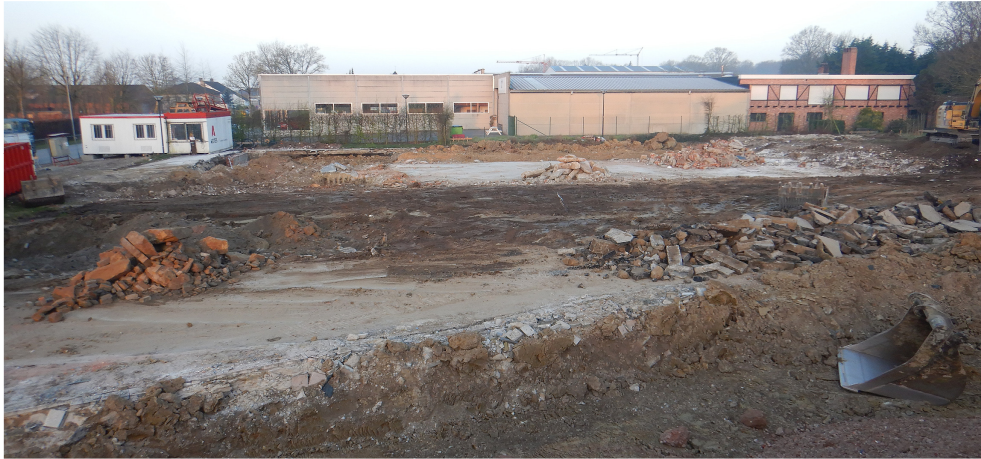
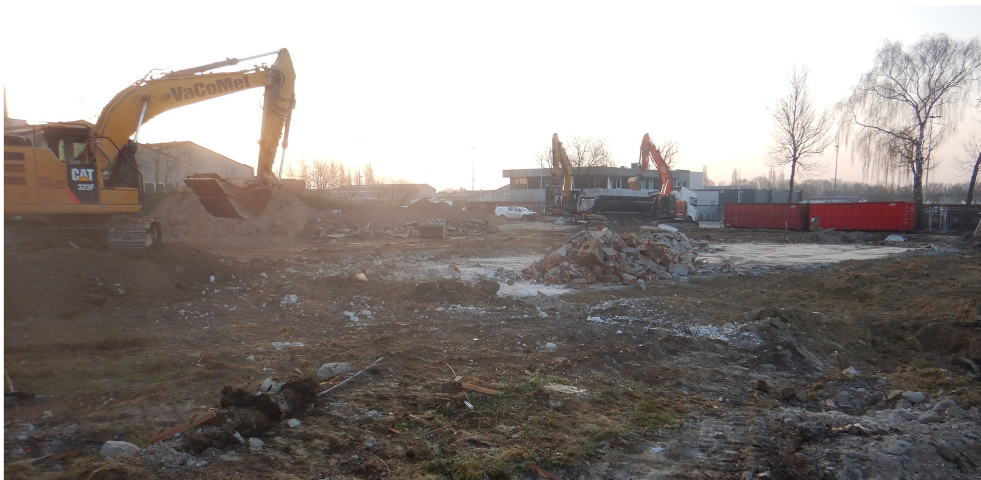
*Figuur 3. Zicht op het terrein bij aanvang van het archeologisch vooronderzoek.*

Op 28 maart 2022 waren alle gebouwen gesloopt en een deel van de verhardingen en funderings- en vloerplaten reeds opgebroken.

De uitbraak van een aantal funderingsplaten was nog aan de gang, waarbij bleek dat de funderingsplaten en -zolen dikker (80 centimeter dik) waren aangelegd dan gewoonlijk noodzakelijk. De onstabiele, kleiige ondergrond was hiervoor de oorzaak.

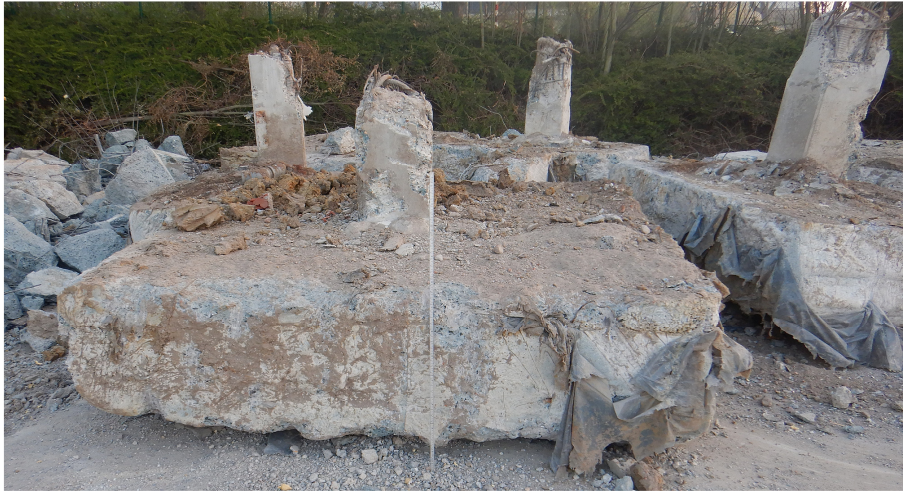
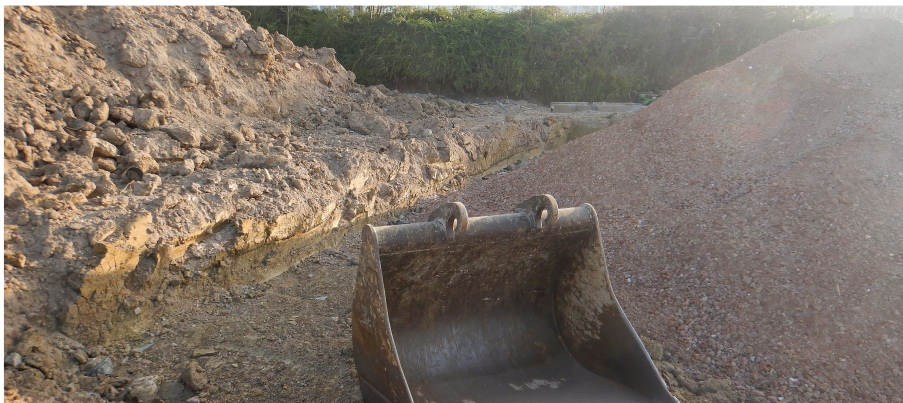
*Figuur 4. Boven: de dikke funderingsplaten van 80 centimeter. Onder: de bouwput reikt reeds diep in het tertiair sediment.*

Aan de straatzijde, waar de funderingsplaten uitgebroken waren, was duidelijk zichtbaar dat alle bouwputten reeds in het tertiair sediment waren aangelegd geweest. Dit gaf weinig hoop op een goede bewaring van de bodem.

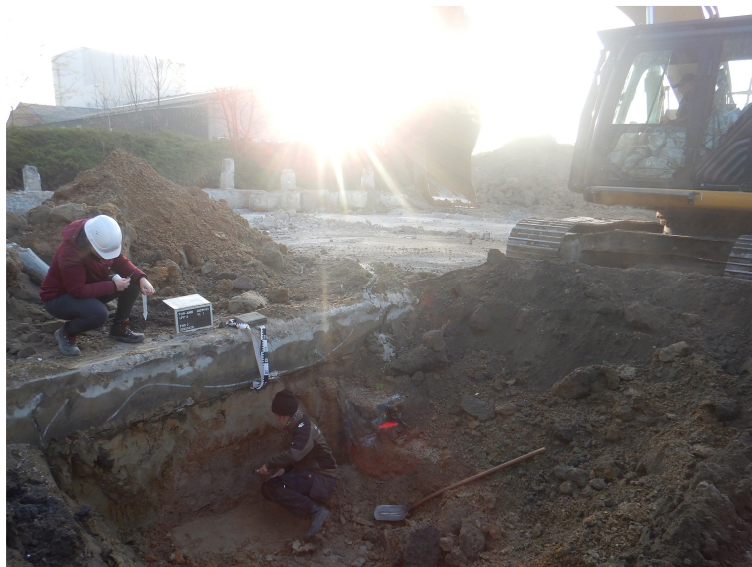
*Figuur 6. Uitgevoerde landschappelijke profielputten ten opzichte van de geplande boringen. Onder: sfeerbeeld van het landschappelijk bodemonderzoek.*

Op deze manier werden 5 landschappelijke profielputten aangelegd, waarmee de beoogde onderzoeksvragen konden worden beantwoord. Na het landschappelijk bodemonderzoek diende geen proefsleuvenonderzoek meer te worden uitgevoerd, gezien de totale verstoring van het terrein. Na afloop van het landschappelijk bodemonderzoek werden de proefputten omwille van stabiliteit onmiddellijk terug aangevuld.

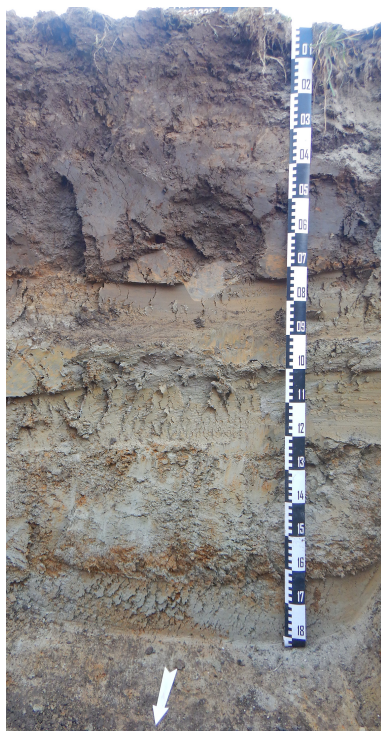
Figuur 8. Landschappelijke profielput 1.

Landschappelijke profielput 1 werd aangelegd in de noordelijke tuinzone, waar verwacht werd dat de bodem het minst van al verstoord zou zijn. Deze zone leunde topografisch ook nog het dichtste aan bij de oorspronkelijke helling, al is dit ook onder voorbehoud (cf. infra).

Putwandprofiel 1 toonde een recente ophogingslaag van 30 tot 40 centimeter, waaronder een relatief homogeen pakket bruine, zandige klei met een dikte van 30 centimeter aanwezig was. Alle overgangen tussen de horizonten waren scherp en totaal niet gehomogeniseerd. De bruine, zandige klei was vrij goed gepakt en kan onder voorbehoud als een afgedekte Ap worden geïdentificeerd, al kan het ook om een nivellering in functie van een gebruik als tuin gaan. Reeds bij de inrichting van het gebied als KMO-zone in de jaren '70 van de 20<sup>e</sup> eeuw is het gebied immers genivelleerd en omgevormd tot tuin.

Het onderliggende onverweerd moedermateriaal bestaat uit een pakket zeer stijve, goed gepakte klei die op een diepte van 1,4 meter onder het maaiveld overgaat naar een iets lichtere, brokkelige klei. Het materiaal was opvallend droog.

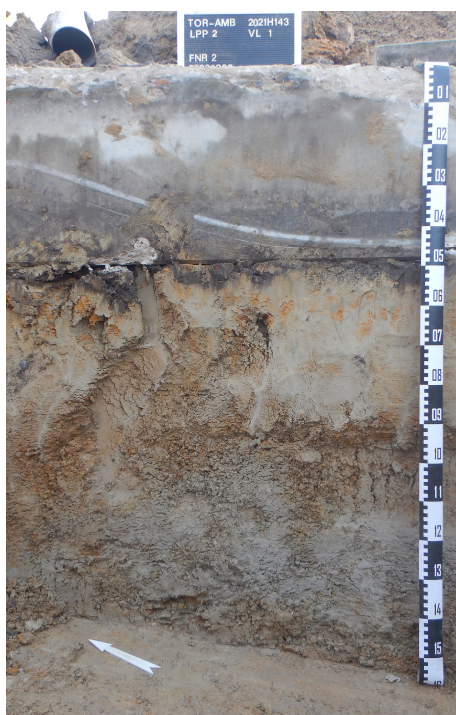
Figuur 9. Landschappelijke profielput 2.

Landschappelijke profielput 2 werd aangelegd in de wegkoffer langs het voormalige gebouw Ambachtstraat 4a, tegen een bestaande betonnen funderingsplaat aan. Het asfalt van de weg was reeds uitgebroken en de profielput werd aangelegd in een steenslaglaag. Deze locatie werd gekozen omwille van de mogelijk minder diepe verstoring door de aanwezigheid van “slechts” een wegkoffer.

Het bodemprofiel toont een funderingsplaat van exact 50 centimeter dik, waartegen een laag steenslag van 10 centimeter was geplaatst (40 tot 50 centimeter diep in het profiel). Deze funderingsplaat ligt, mits een zeer dunne zwarte antropogene laag, rechtstreeks op het tertiair sediment. Dit

tertiair sediment bestond uit een pakket geelbeige, zeer stijve klei tot op een diepte van 90 centimeter. Het onderliggende materiaal was opnieuw een droog en brokkelig, dit keer gereduceerd, kleilig sediment. Bodemprofielen 2 en 3 bevonden zich in een zone die tot aan de uitbouw van de KMO-zone in een spoorwegtalud lag. Deze is met zekerheid machinaal afgegraven voor de bouw van het gebouw Ambachtstraat 4a.

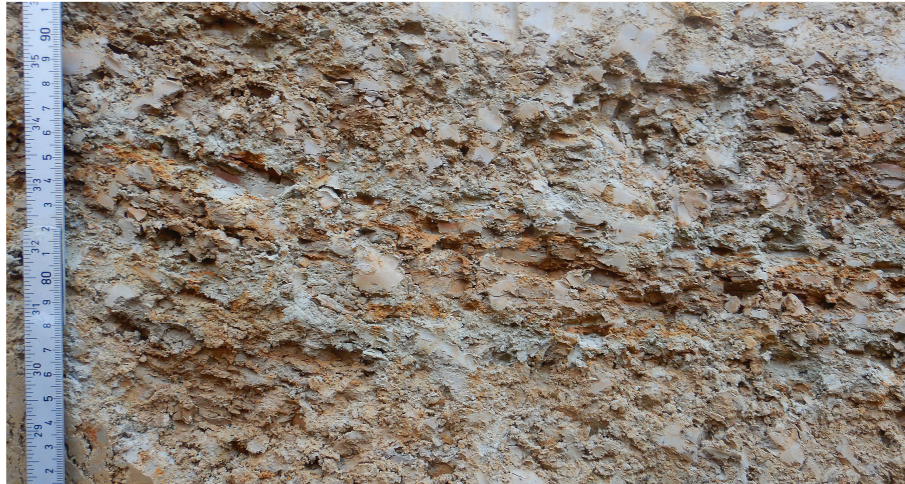
*Figuur 12. Detail van de vermoedelijke tertiaire mud clast.*

Deze sedimenten ontstaan bij een verwerking van klei, die door stroming (bijvoorbeeld geulen) of colluvium verplaatst en afgezet worden.<sup>5</sup> Aangezien het gaat om een tertiair sediment, lijkt het te gaan om een *mud clast* die op grote diepte in een marien milieu is gevormd.
