RAAP BELGIË - RAPPORT 788

NOTA ARCHEOLOGISCH VOORONDERZOEK

Sint-Annaplein, Joost de Damhouderstraat en Korte Sint-
Annastraat te Brugge

Proefsleuven/proefputtenonderzoek - 2021L210

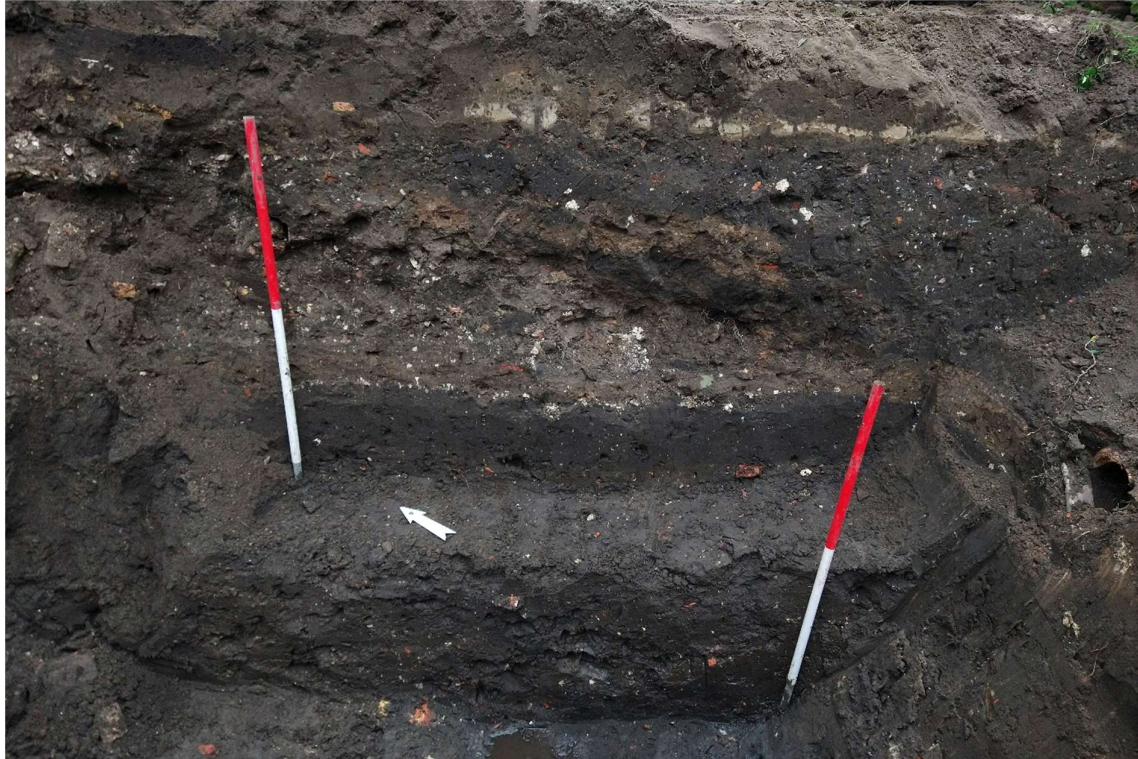
Figuur 7. Profiel 1001.

Profiel 1001 bestaat aan de top uit een recente tuinlaag van 20 à 30 cm dik. Onderin deze laag werd een dun, zandig stabilisatielaagje vastgesteld. De ondergrens is vrij scherp, maar golvend en matig gebioturbeerd. Daaronder werden twee dikke ophogingspakketten waargenomen. Een eerste pakket reikte van 6,2 tot 5,4 m +TAW en was dus 80 cm dik. Dit pakket is onder te verdelen in minstens drie lagen, die afhellen richting het zuiden. De bovenste laag (S4) had een donkergrijze kleur en bevatte vrij veel puin (rode baksteenfragmenten, brokken mortel en natuursteen). De tussenliggende laag (S7) was heterogeen, bruin van kleur en zwak humeus. De begrenzing was eerder vaag. De onderste van de drie lagen (S6) had een grijze kleur en was sterk puinig (opvallend veel baksteen- en mortelbrokken). De ondergrens van dit eerste ophogingspakket was vrij recht en scherp. Het leek alsof er als het ware een dun laagje kalkmortel was aangebracht. Het onderliggende, tweede ophogingspakket (S8) reikt tot ca. 4 m +TAW. Het ging om een homogeen, donkergrijs en humeus pakket met nog steeds sporen van puin (baksteenfragmenten en brokken mortel). De vondsten uit deze ophogingspakketten lijken een brede periode (1500-1800) te vertegenwoordigen. Vanaf 4 m +TAW werd een nat, zandig en donkergrijs sediment aangeboord. Vermoedelijk betreft het de oorspronkelijke moergrond.

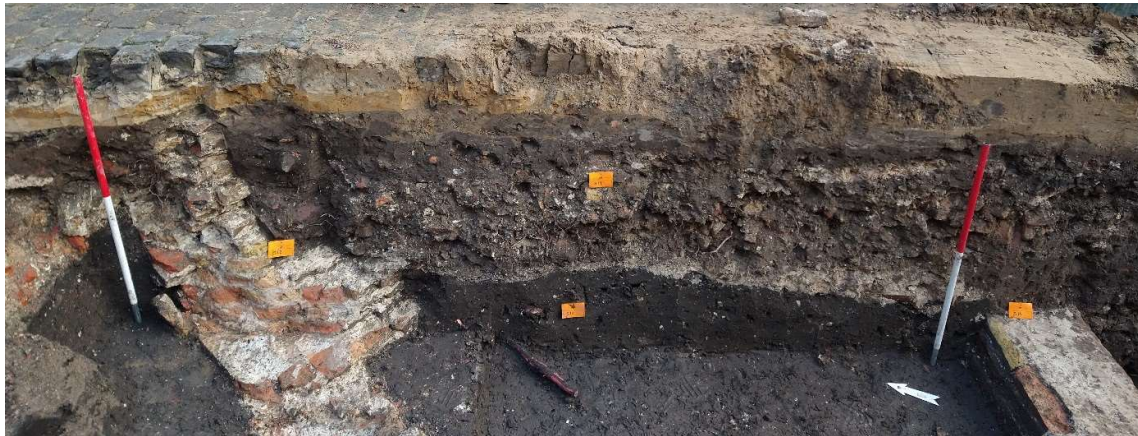
Aan de top van profiel 2001 ligt de 30 cm dikke verharding van het Sint-Annaplein, bestaande uit kasseien en een zandige onderfundering. Tussen 6 en 5,3 m +TAW is een puinrijk ophogingspakket (S11) met scherpe ondergrens waar te nemen. Binnen dit pakket zijn enkele verschillende lagen waarneembaar. Het betreft opnieuw een aantal lagen die licht schuin afhellen en ditmaal richting het noorden. Het betreft van boven naar onder een donkergrijs en matig puinig pakket, een bruin-grijs en sterk puinig pakket en een lichtgrijs pakket met opvallend veel mortelbrokken. Op basis van het vondstmateriaal kunnen we dit pakket in de 17^{de} eeuw situeren. Onder dit eerste ophogingspakket, bevindt zich een tweede egaal ophogingspakket (S14). Net zoals in werkput 1 betreft het een donkergrijs en humeus pakket met puinresten. Het bevat vondstmateriaal uit de tweede helft van de 16^{de} eeuw. Dit pakket reikt minstens tot 4,5 m +TAW. Vanaf deze diepte werd een vrij slap, zeer nat en zandig sediment opgeboord. De inclusies van kleine brokjes zandsteen, baksteen en mortel wijzen op een antropogene invloed. De aanwezigheid van kleine takjes en schelpresten wijzen dan weer op de natte omstandigheden waarin dit sediment werd afgezet. Vanaf 3,75 m +TAW werd in elk geval wel de bruine, humeuze en zandige moergrond vastgesteld.

Figuur 8. Profiel 2001. Van boven naar onder: de kasseien met zandige onderfundering, het eerste, puinig ophogingspakket (S11) en het tweede donkergrijze en humeuze ophogingspakket (S14).

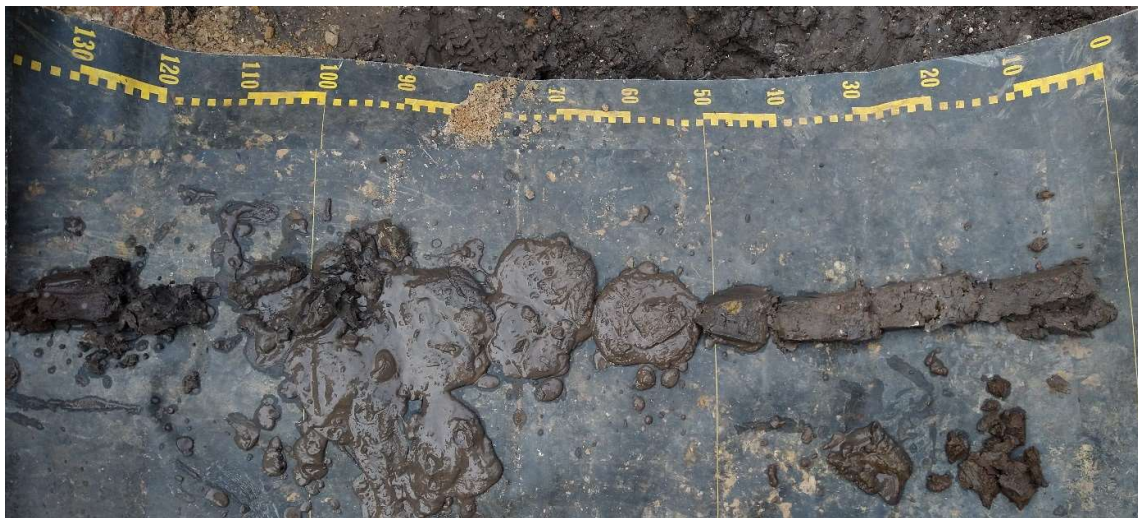
Figuur 9. Boring 2 ter hoogte van profiel 2001. Bemerkt het natte en slappe sediment tussen 4,5 en 3,9 m +TAW (of tussen 50 en 110 cm onder het vlak). Het bruinige moersediment is rechtsonder op de foto te zien.

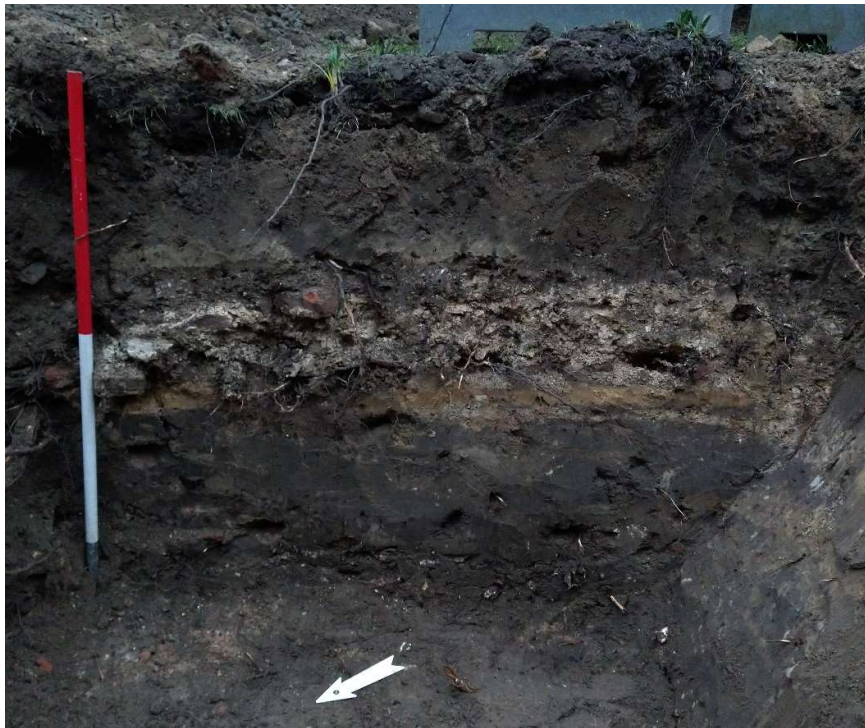
Figuur 10. Profiel 4001.

Profiel 4001 bestaat aan de top uit een recente tuinlaag van ca. 30 cm dik. Tussen 6,2 en 5,9 m +TAW is een puinig ophogingspakket waargenomen. Dit is opvallend dunner dan in de andere werkputten. Het pakket bestaat uit twee verschillende lagen. De bovenste laag (S35 en wellicht ook S17) is donker grijsbruin en matig puinrijk. De onderste laag (S36) is dikker en bevat opvallend meer puin (baksteenfragmenten en mortel). Het ophogingspakket kan op basis van vondstmateriaal in de tweede helft van de 16^{de} eeuw gesitueerd worden. Onder het ophogingspakket is een dun, gelig zandlaagje (S37) aanwezig. Vermoedelijk kan deze stabilisatielaag als een oud loopvlak of vloerniveau beschouwd worden. Daaronder zijn verschillende donkergrijze tot bruingrijze, matig humeuze pakketten aangesneden en opgeboord. Het betreft wellicht steeds antropogeen aangebrachte pakketten. De moederbodem is opgeboord vanaf 3,9 m +TAW. Het betreft gelig zand met een mogelijk restant van een Bhs-horizont aan de top.

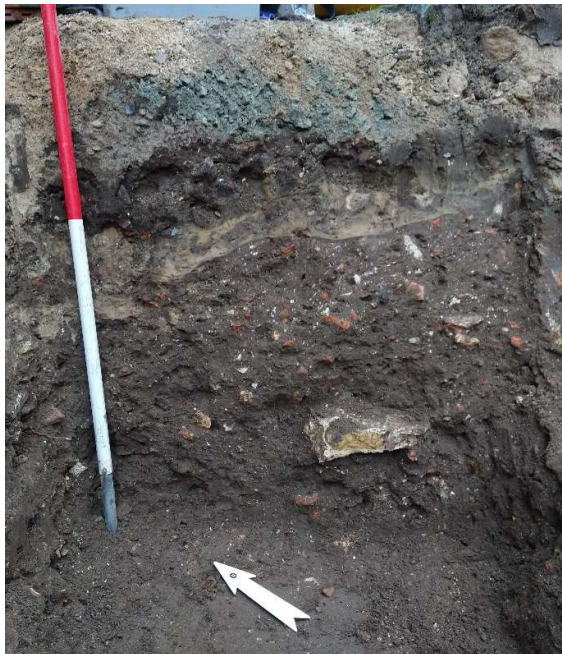
Figuur 12. Profiel 5001.

De top van profiel 5001 is recent geroerd door de aanleg van een tuinpad. Hoewel de aanlegsgleuf van een nutsleiding niet duidelijk zichtbaar is in het profiel, moet deze de bodemopbouw minstens deels verstoord hebben tot op een diepte van 5,5 m +TAW, d.i. ca. 1,2 m onder huidig maaiveld. In elk geval is ook in deze werkput een puinrijk ophogingspakket (S1 en S3) vastgesteld. Dit pakket reikt tot

ca. 5,10 m +TAW. Het onderliggende pakket lijkt op het donkergrijze, humeuze, tweede ophogingspakket zoals vastgesteld in werkputten 1, 2 en 3. Het opwellend grondwater bemoeilijkt echter de handmatige boring en aldus de waarneming.

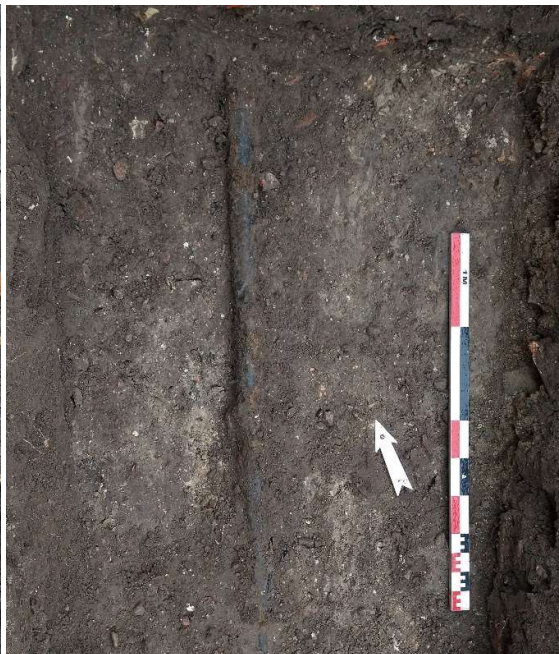
Figuur 13. De nutsleiding aangetroffen op ca. 5,5 m +TAW in werkput 3.

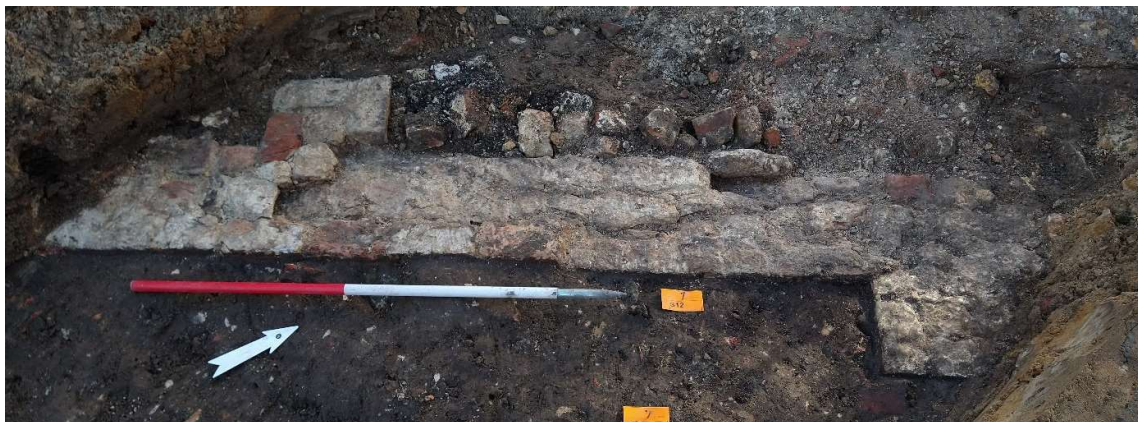
Vrijwel meteen onder de fundering van de kasseien werd een muur (S12) zichtbaar in het vlak. De muur is opgebouwd uit lichtrode tot geelrode bakstenen (20x9,5x5,5 cm) en harde kalkmortel. De breedte van de muur bedraagt 30 cm. Op een afstand van ca. 1,5 m van elkaar, is aan weerszijden van de muur een steunbeer aanwezig. De onderzijde van de muur werd niet bereikt, maar ligt minstens 1 m onder huidig straatniveau. De ligging en oriëntatie (NNO-ZZW) van de muur komen overeen met de kerkhofmuur zoals weergegeven op 19^{de}-eeuwse kaarten. Meteen ten westen van de muur lagen puinfragmenten van de muur. Deze kunnen wellicht in verband gebracht worden met de sloop of het instorten van de muur. De opgave van de muur kan gelinkt worden aan het herinrichten van de omgeving in de tweede helft van de 19^{de} eeuw.

Figuur 15. De kerkhofmuur (S12) uit de 19^{de} eeuw waargenomen onder de huidige straatverharding.

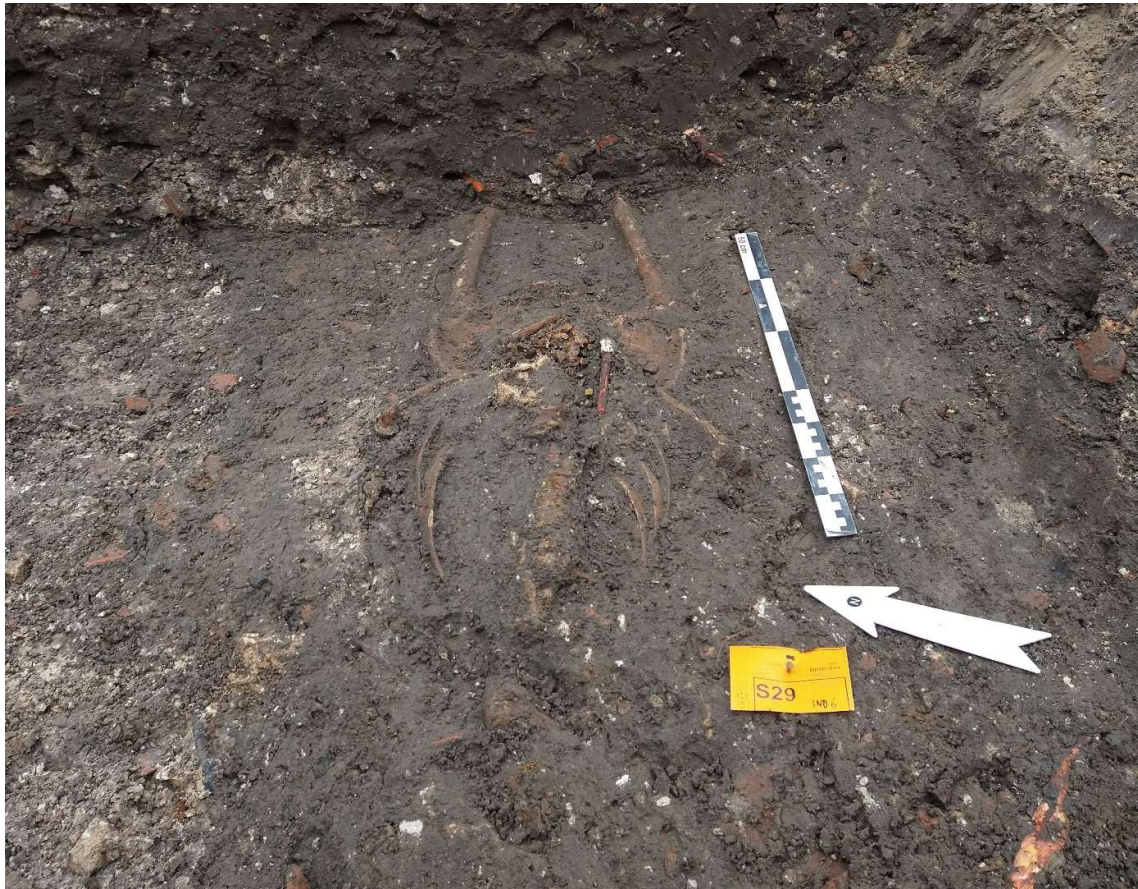
In het uiterste zuiden van de werkput werd een inhumatiegraf (S29) aangetroffen. De aflijning van een grafkuil of -kist kon niet waargenomen worden in het ophogingspakket (S28). Wel wijst de aanwezigheid van nagels omheen het skelet op het gebruik van een kist. Het individu werd gestrekt en op de rug begraven en had de handen op het bekken. Het hoofd van het skelet was ZW-NO gericht. Het graf werd afgedekt en blijft voorlopig *in situ* bewaard.

Figuur 18. Inhumatiegraf S29. De insteek van een grafkuil lijkt niet waar te nemen in ophogingspakket S28.

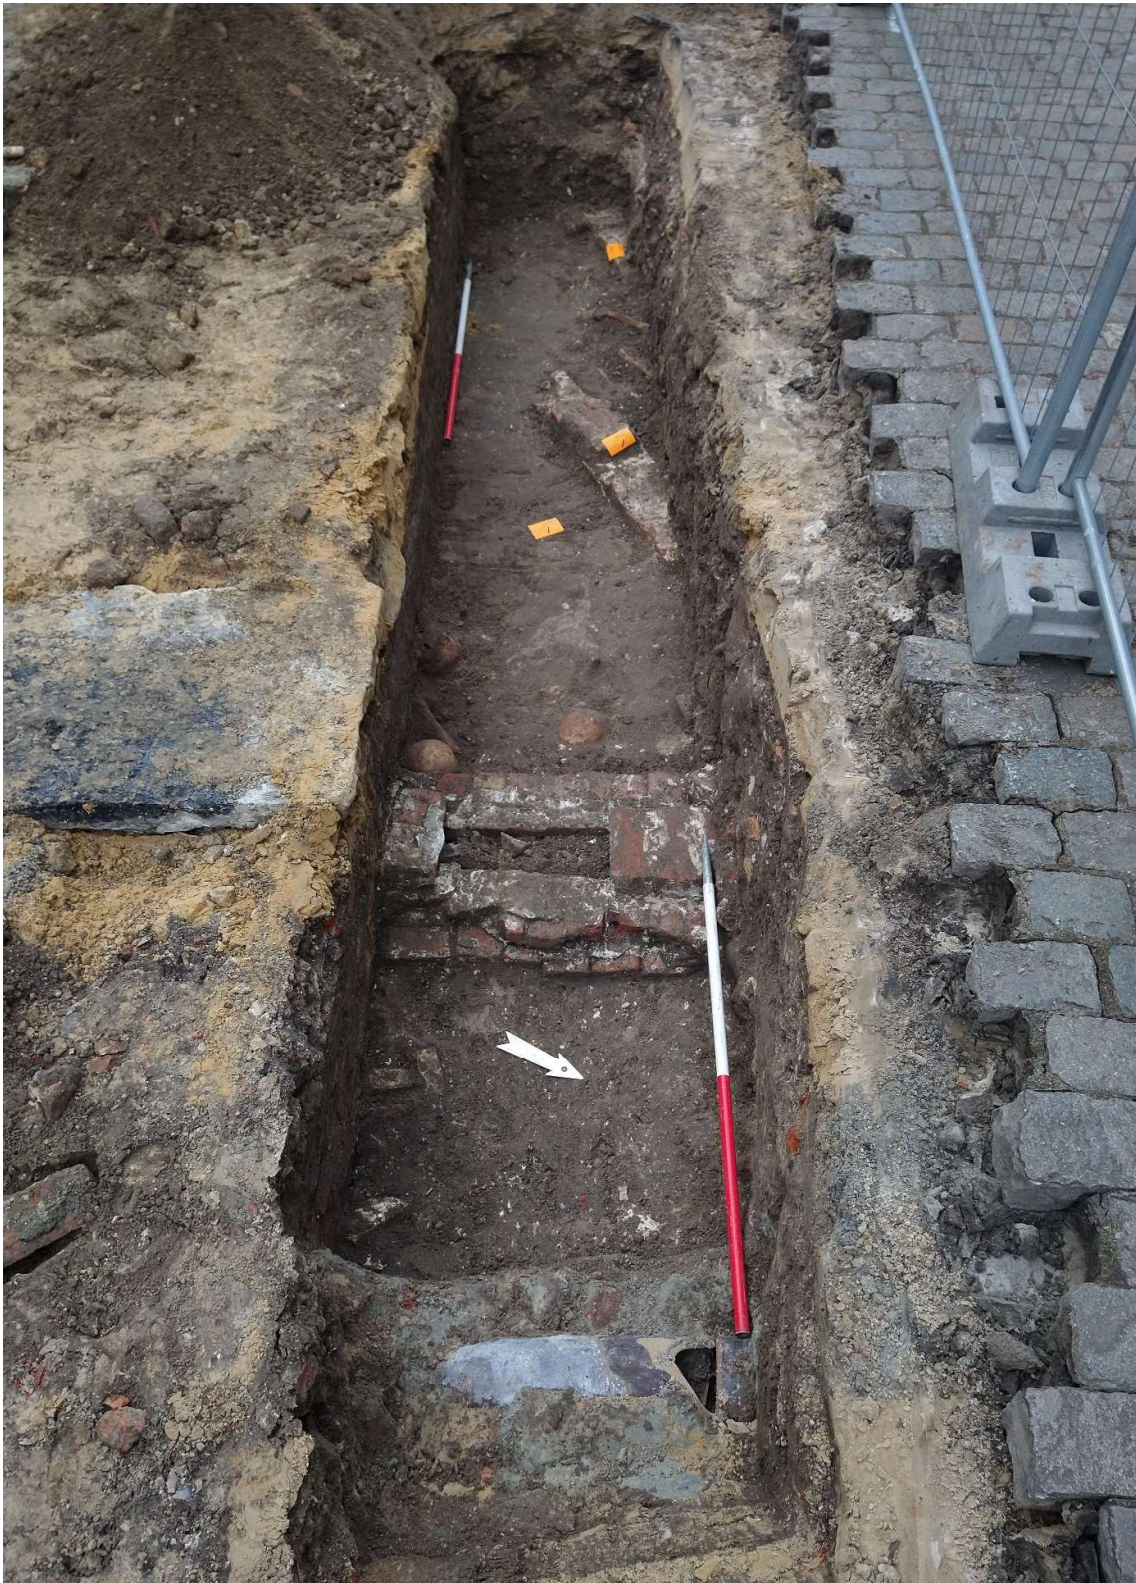
Deze werkput werd grotendeels ingenomen door de 19^{de}-eeuwse gemetselde riolering. Deze verliep parallel met en aan zuidzijde van de werkput. De riolering werd meteen onder de straatverharding waargenomen. De koker is afgedekt met massieve betonplaten. Het metselwerk reikt minstens 1 m diep. Aan noordzijde vertrekt een gemetselde aftakking richting de huizenrij aan noordzijde van het Sint-Annaplein. Een tweede aftakking stamt uit de 20^{ste} eeuw. Deze structuren werden geregistreerd als recente verstoring. Langs de gemetselde riolering was de vulling van een aanleg sleuf vaag waar te nemen. In deze vulling was opvallend veel los bot aanwezig.

In de werkput werden enkele oudere muurresten waargenomen. Muurresten S18 en S19 werden reeds in een eerste vlak (ca. 5,5 m +TAW) vastgesteld. Beide muurresten zijn NO-ZW gericht, maar verlopen niet helemaal parallel. Ze zijn ook verschillend opgebouwd. Muur S18 is één steen breed (20 cm) en opgebouwd uit lichtrode bakstenen (19x9,5x5 cm) en harde kalkmortel. De muur is bezet aan noordzijde. Muur S19 is opgebouwd uit grotere bakstenen (19x13x5x? cm). Mogelijk betreft het hergebruik. Minstens de zuidzijde van deze muur is bezet. Bij het verdiepen werd duidelijk dat muur S18 deels werd uitbroken voor de aanleg van de 19^{de}-eeuwse riolering en dat deze een hoek maakt en aansluit op muur S19. De bezetting aan binnenzijde van de muur loopt door over beide muurresten. Aldus kan gesteld worden dat minstens één van deze muurresten werd hergebruikt in een nieuwe constructie. De ruimte tussen beide muren (50 cm) en de aanwezigheid van een inhumatiegraf (S23) binnen deze muur, doet een gebruik als grafkelder vermoeden. Het individu is gestrekt en op de rug begraven. De armen rusten op de buik. Uitstekende botten in de putwand doen vermoeden dat oorspronkelijk een tweede individu aanwezig was bovenop dit individu. Mogelijk zijn één of meerdere individuen aanwezig onder het waargenomen skelet. Het individu werd afgedekt en voorlopig *in situ* bewaard.

Figuur 19. Zicht op werkput 3 met links de gemetselde riolering uit de 19^{de} eeuw, onder en centraal de twee aftakkingen van de riolering en bovenaan het skeletmateriaal en de twee oudere muurresten (S18 en S19).

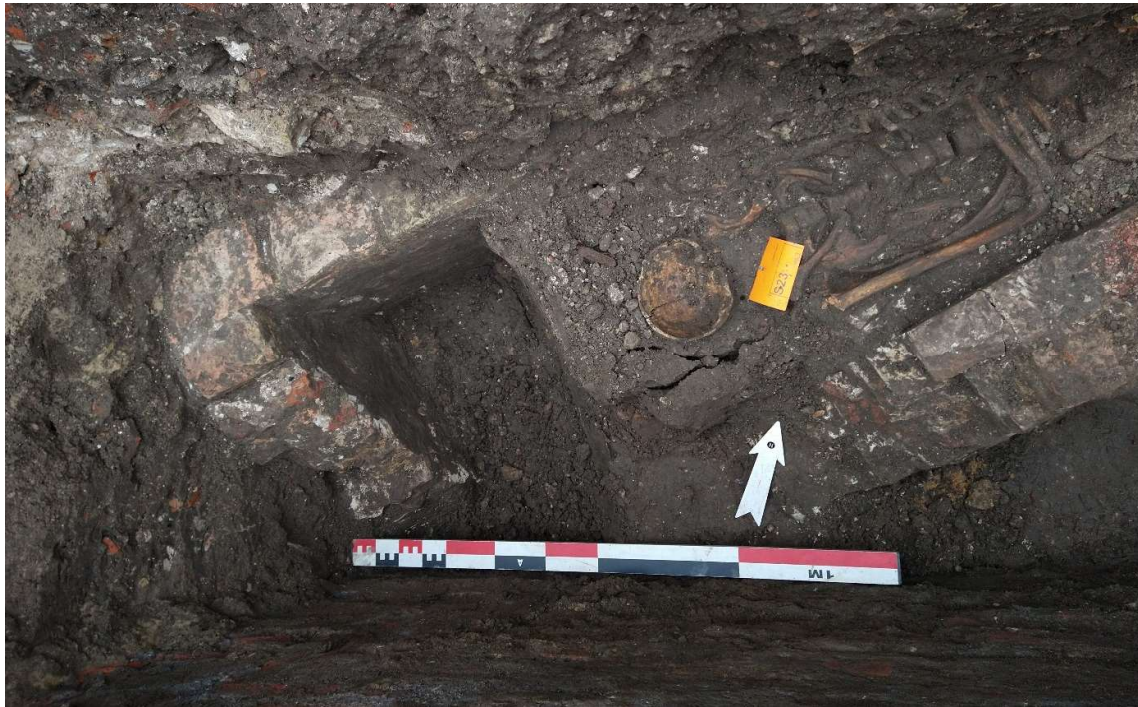
Figuur 20. Inhumatiegraf S23 tussen muurresten S18 en S19.

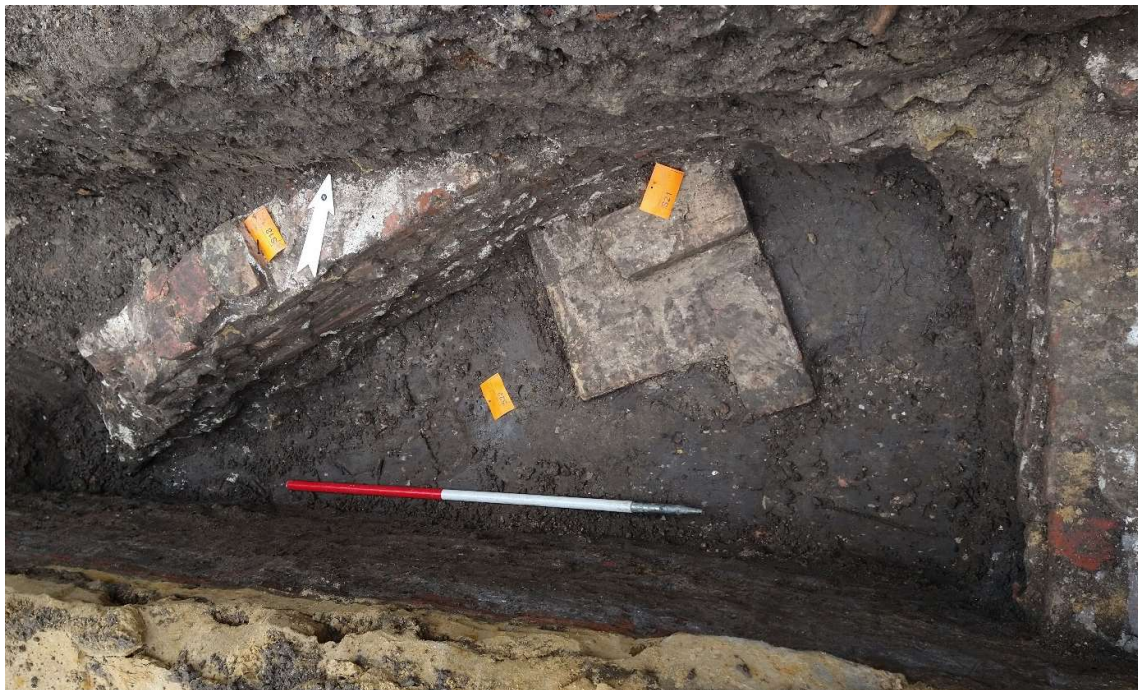
Figuur 21. Muurrest S21.

Op een dieper liggend niveau (ca. 5,05 m +TAW) lag een derde muurrest (S21). In het noorden wordt de muur oversneden door muurrest S18. In het zuiden is de muur mogelijk verstoord door de aanlegsleuf van de 19^{de}-eeuwse riolering. De muur is opgebouwd uit opvallend grote, lichtrode tot geelrode bakstenen (30x14x6 cm) en zachtere kalkmortel. Het baksteenformaat doet denken aan de 13^{de}-eeuwse moefen.² Het is onduidelijk of dit muurrest tot de oudste fase van het kerkhof behoort of eerder tot het Hof ter Vere.

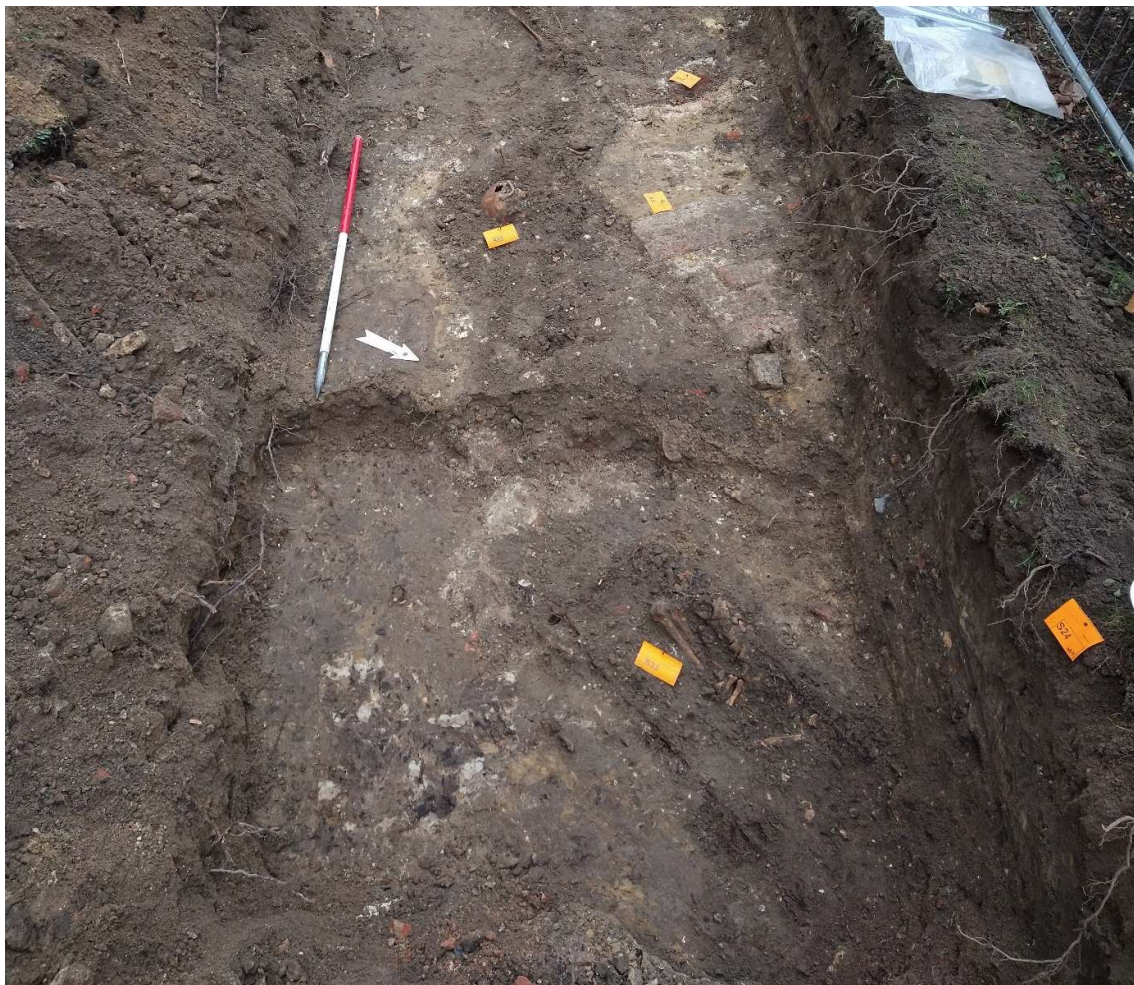
In deze werkput werd lokaal een muurrest (S20) waargenomen. Dit muurrest is opgebouwd uit lichtrode en gele baksteen (22x10x5 cm) en mortel. Het lijkt te verlopen volgens een NO-ZW oriëntatie, maar is deels opgebroken. Door de aanwezigheid van inhumatiegraven in de directe nabijheid van dit muurrest, werd de muur niet verder onderzocht. De precieze omvang, opbouw en functie blijft aldus onduidelijk. Wel is duidelijk dat het muurrest is opgenomen in puinpakket S17.

Meteen onder de tuinlaag (op ca. 6 m +TAW) werden menselijke resten aangetroffen. Het bleek voornamelijk om *in situ* inhumatiegraven te gaan. De begravingen zijn opgenomen in het puinpakket (S17). Een begrenzing van de grafkuilen (S25, 26 en 31) bleek in dit pakket niet waar te nemen. In het noordoosten van de werkput werd lokaal een tiental centimeter verdiept, tot net onder dit puinpakket. Op deze zone kon de begrenzing van inhumatiegraven S32 en S33 wel waargenomen worden. Het ging om afgerond rechthoekige kuilen met een NNO-ZZW oriëntatie. Bij inhumatiegraf S33 zijn de houtresten van een rechthoekige kist aanwezig. Het individu in dit graf lijkt te zijn weggezakt tegen de westelijke rand van de kist. Dit toont wellicht aan dat één of meerdere individuen op een dieper niveau begraven liggen. Op basis van oversnijding kan ook gesteld worden dat graf S32 jonger is dan graf S33. De individuen zijn over het algemeen uitgestrekt en op de rug begraven met het hoofd in het zuid-zuidwesten.

Figuur 22. Inhumatiegraven S31, S32 en S33 (van boven naar onder op de foto) en muurrest S20 in werkput 4.

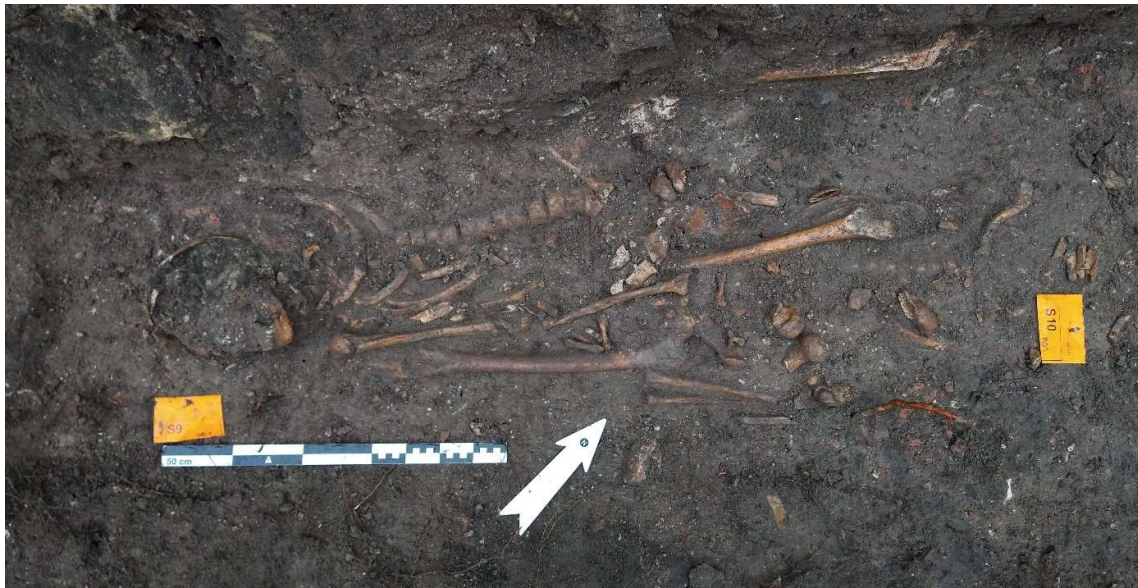
Figuur 23. Inhumatiegraven S9 en S10.

In het puinrijke ophogingspakket (S3) in deze werkput zijn menselijke resten aanwezig. Enerzijds betreft het los materiaal dat reeds vergraven werd. Aan de noordzijde van de werkput werden *in situ* inhumatiegraven waargenomen. In het ophogingspakket (S1) werd geen begrenzing van grafkuilen of kisten waargenomen. Wel wees de aanwezigheid van nagels omheen de individuen op het gebruik van grafkisten. Twee individuen (S9 en S10) werden meteen onder de tuinlaag, nl. op ca. 6.20 m +TAW, waargenomen. Het eerste individu (S9) lag met het hoofd richting het zuidwesten. Dit individu werd uitgestrekt en op de rug begraven. De armen lagen uitgestrekt langs het lichaam. De onderbenen waren jammer genoeg reeds vergraven door de kraan, maar werden alsnog ingezameld. Onder en schuin naast dit individu lag het tweede individu (S10). Dit tweede individu lag met het hoofd in het noordoosten en in dezelfde houding. Het tweede individu werd afgedekt en voorlopig *in situ* bewaard. Wellicht zijn onder dit individu nog één of meerdere individuen begraven.

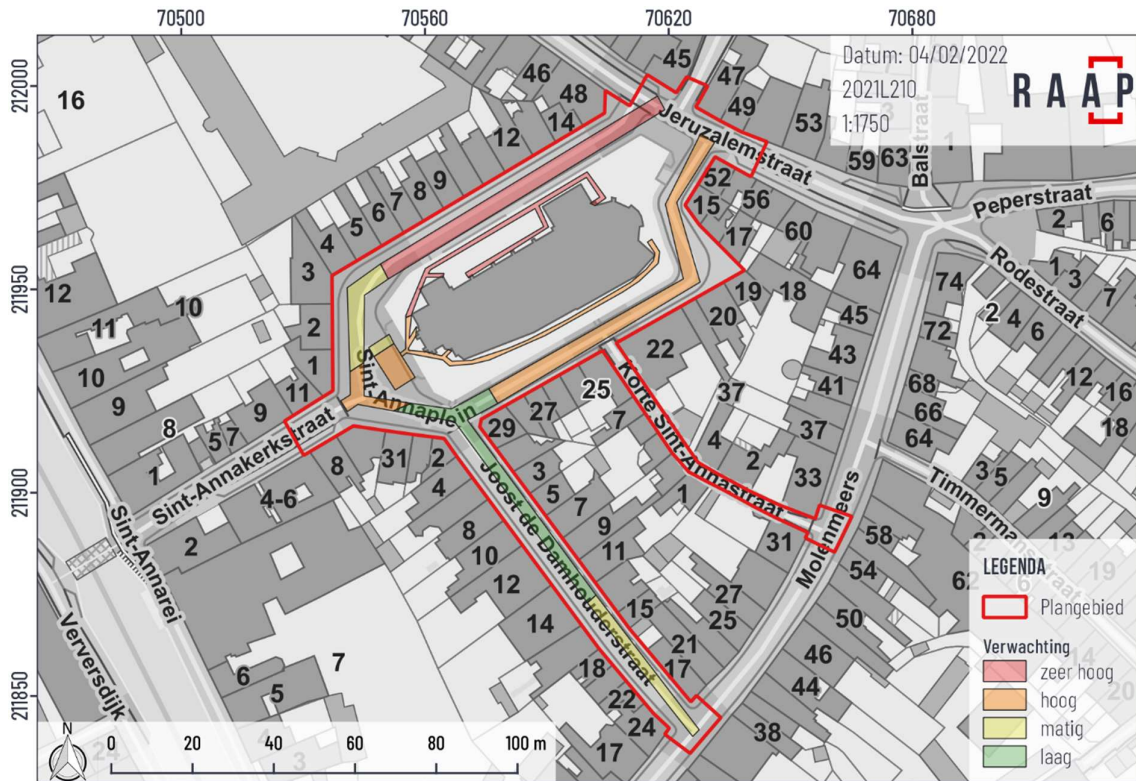
- Oudere archeologische resten: Het is niet uitgesloten dat ook sporen uit de middeleeuwen of eerder periodes voorkomen binnen het plangebied. Gezien de natte omstandigheden en de diepteligging van het oorspronkelijk reliëf, ligt de trefkans op dergelijke sporen zeer laag ten westen en ten zuiden van de Sint-Annakerk. De zone ten noorden van de kerk was droger en hoger gelegen. De trefkans ligt daar aldus hoger. Bovendien wijst het voorkomen van een Bhs-horizont op een gunstige bewaringstoestand. Het oudste sporenniveau ligt er op ca. 4 m +TAW, d.i. 2 à 2,5 m -mv.

Figuur 36. De verschillende verwachtingszones ter hoogte van de geplande ingrepen weergegeven op het GRB (bron: AGIV, 2022).
