# PROSPECTIE MET INGREEP IN DE BODEM AAN DE HAND VAN PROEFSLEUVEN EN PROEFPUTTEN TER HOOGTE VAN DE KERKSTRAAT EN MARKT TE RUMST (PROV. ANTWERPEN)

### VERSLAG VAN RESULTATEN

**ABO Archeologische Rapporten 1756**

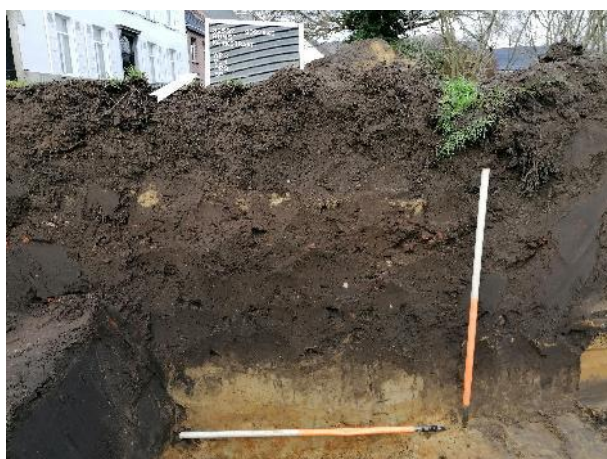
Figuur 28: Foto en tekening profiel 2 in werkput 3 (Bron: ABO nv 2022)

Er werden vijf bodemprofielen geplaatst: twee in het westelijk gelegen park, één onder de verharding van de parkeerstrook langs de Kerkstraat in zone Markt, één in de groenzone rond de kerk en één op het kerkplein (Figuur 27 - 31). De bodemprofielen in de Marktzone werden verspreid over het terrein aangelegd. Ze getuigen allebei van een puinig ophogingspakket dat tot op een diepte van ca. 1 à 1,2m-MV aanwezig is. Het archeologisch vlak in het park van de zone Markt situeerde zich tussen 4,31 en 4,66m TAW. In het bodemprofiel ter hoogte van de parkeerstrook van de zone Markt bestond de toplaag (ca. 50cm dik) uit een klinkerverharding bovenop een zandlaag en een laag stablilisé. Hieronder was nog een verstoorde puinlaag tot ca. 1m-MV diep, vooraleer de C-horizont aanving. Deze bestond uit Quartaire (lemig) zand. Het archeologisch vlak werd in deze sleuf iets hoger aangelegd in het oosten (ca. 4,92m TAW) dan in het westen (ca. 4,58m TAW) omwille van nog actieve leidingen. In het westelijke deel van deze werkput werd vanaf een diepte van 1,3m-MV een A-horizont vastgesteld en hieronder (op ca. 1,4m-MV) bevonden zich mogelijk antropogene grondsporen.

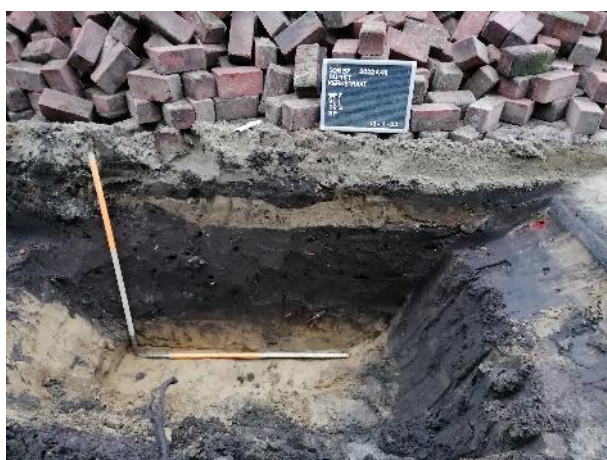
Figuur 29: Foto en tekening profiel 3 in werkput 7 (Bron: ABO nv 2022)

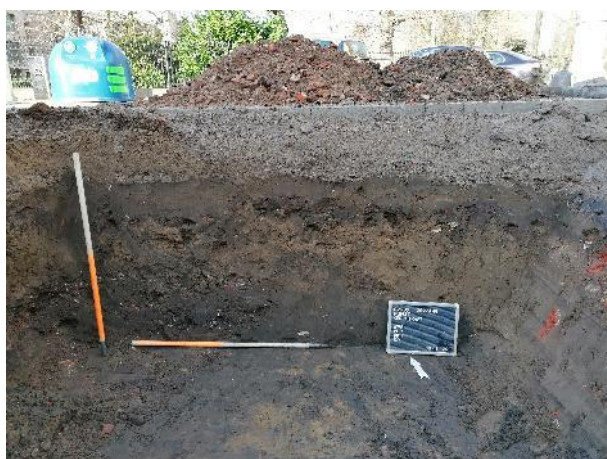
Figuur 30: Foto en tekening profiel 4 in werkput 8 (Bron: ABO nv 2022)

Gezien het archeologisch vlak in de groenzone rond de kerk steeds op ongeveer dezelfde diepte (ca. 50cm-mv) in de geruimde bovenlaag, tussen 4,84 en 5,28m TAW werd aangelegd en om bewaring *in situ* van mogelijk nog aanwezige graven onder de verstoring te garanderen, werd er slechts één bodemprofiel geplaatst. Uit het bodemprofiel kon de minimale verwachte diepte van de ruimingsactiviteiten ingeschat worden, dit is ca. 1,2m-MV. Ook in de proefput op het kerkplein werd slechts één bodemprofiel aangelegd, omwille van de diepgaande verstoring (tot ca. 1,3m-MV) en het ontbreken van archeologische lagen. De originele bodemopbouw kon dus nergens meer achterhaald worden. Het gaat overall dus om een (verstoorde) A/C-profiel.

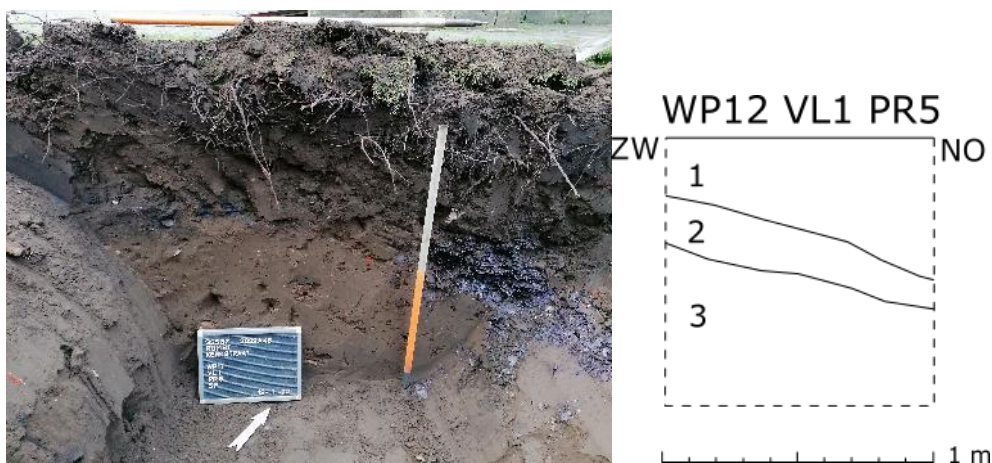
Figuur 31: Foto en tekening profiel 5 in werkput 12 (Bron: ABO nv 2022)

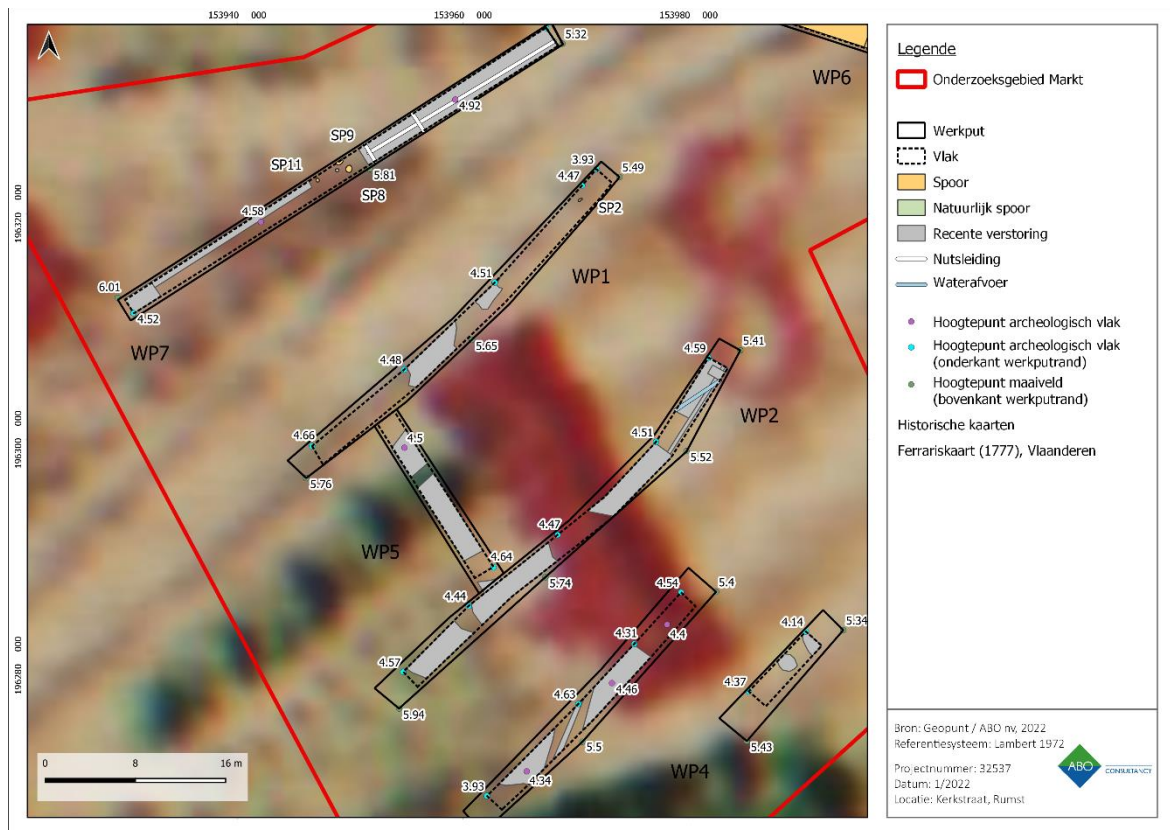
**Figuur 33: Detail sporenplan (zone Markt west) met TAW-waardes en aanduiding van de sporen en verstoringen op de Ferrariskaart.**

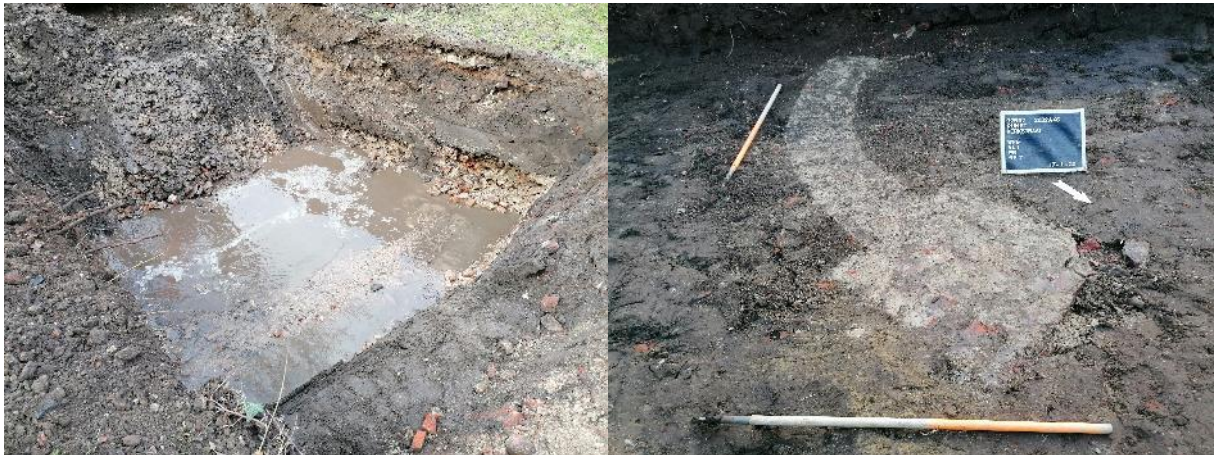
(SP7/MU7) ook deel uitmaakte van de schoolsite. De bovenzijde van de funderingsmuren van de verdwenen school bevonden zich op een diepte van 70cm-MV (muur7), van 57cm-MV (muur8) en van 77cm-MV (muur9). De bovenzijde van de boogvormige constructie werd op 64cm-MV (muur10) geregistreerd.<sup>8</sup> Tevens werden tijdens het onderzoek van Triharch net zoals in onderhavig onderzoek, grondsporen aangetroffen op een diepte van ca. 1,4m-MV onder de A-horizont die zich op ca. 1,3m-MV bevond. Gezien de geplande werken de ondergrond tot maximaal slechts 55cm-MV zullen verstoren, compactie inbegrepen, is behoud in situ van de aangetroffen muren van de schoolsite mogelijk. De structuren zullen immers niet geraakt worden indien er voldoende buffer gerespecteerd wordt.

**Figuur 34: Muurresten van het kasteel van Rumst: Brede, afgebroken funderingsmuur van het verdwenen kasteel van Rumst (SP3/MU3), bedolven onder een bakstenen puinlaag (links) en boogvormige constructie (SP7/MU7) (rechts) (Bron: ABO nv 2022).**

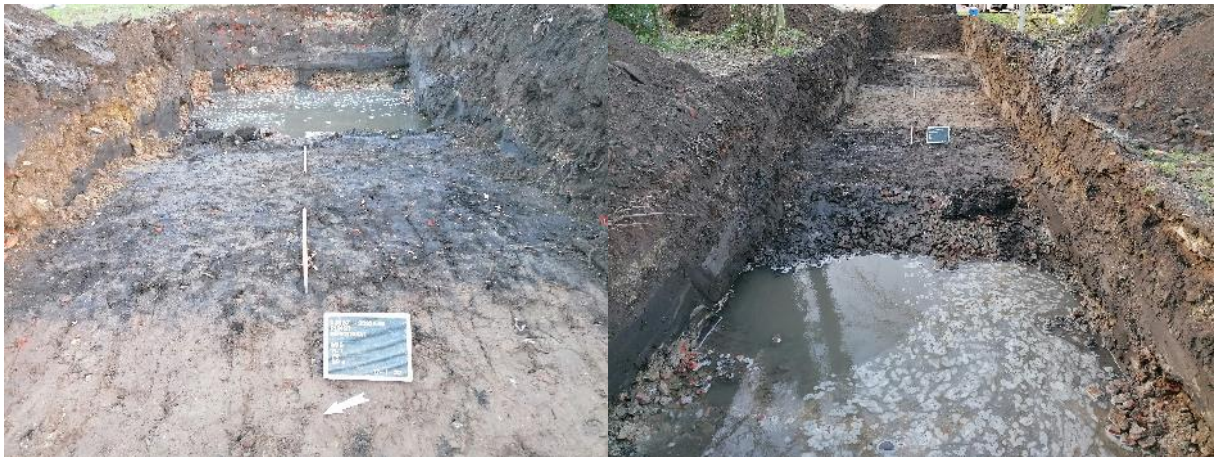
**Figuur 35: Grachtvulling SP4 (links) en de mogelijk verschillende grachtvullingen SP4, SP5 en SP6 (Bron: ABO nv 2022).**

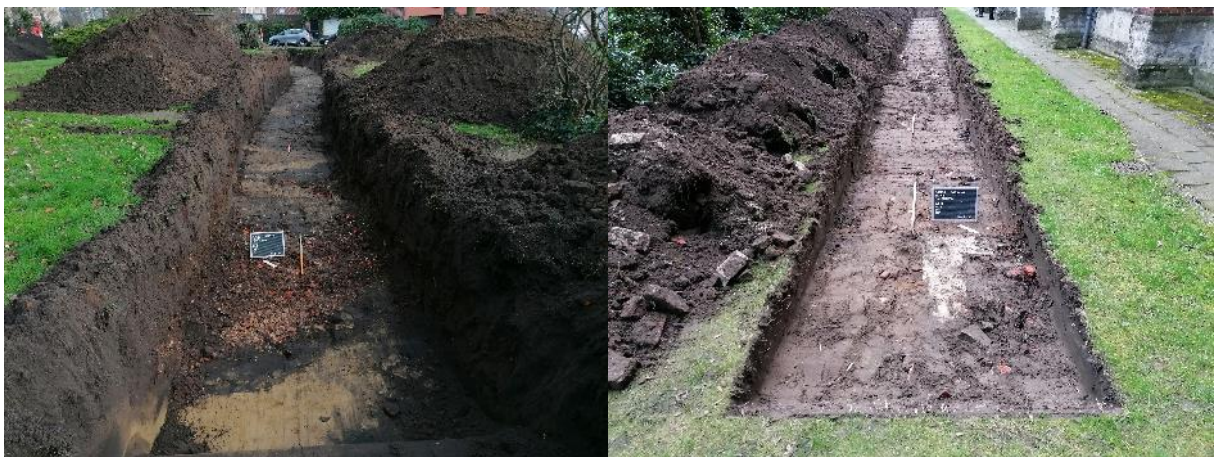
De geruimde laag van de menselijke resten van het kerkhof rond de kerk werd geregistreerd als verstoring. In deze laag werden op regelmatige afstand betonnen grafkelders op een diepte van ca. 50cm-MV aangesneden. Gezien de sterke stank die vrijkwam bij het breken van de afdekkende betonplaat, werd besloten deze grafkelders onaangeroerd te laten. Ze bevonden zich bovendien ook onder de geplande verstoringsdiepte (Figuur 36).

**Figuur 36: Baksteenpuin in werkput 5 (links) en ruimingslaag met aflijning grafkelder (rechts) (Bron: ABO nv 2022).**

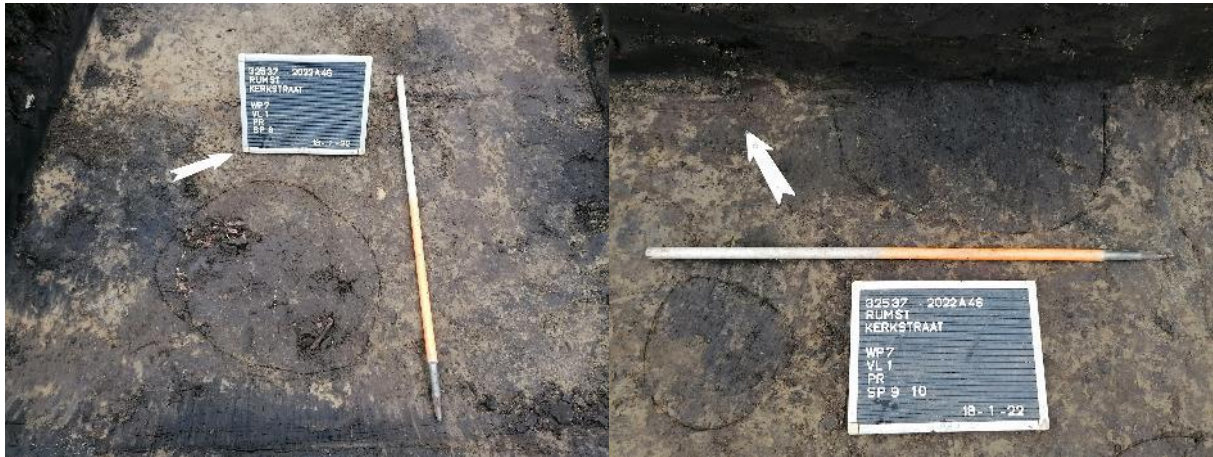
Er werden een aantal ovale sporen opgetekend in werkput 1 en werkput 7 op een diepte van ca. 1,4m-MV onder de A-horizont, waarvan de bovenkant zich op ca. 1,3m-MV onder de verstoring bevond. Het gaat om SP2, SP8-11. SP8 bevatte dierlijke resten. SP2, SP9, SP10 en SP11 hadden een gelijkaardige,

donkergrijze gevlekte vulling. Mogelijk waren het paalsporen en/of kuilen, maar op basis van een doorsnede op SP2 en SP10, waarin de vulling zeer ondiep bewaard bleek en slechts een vage aflijning vertoonde, waren de sporen mogelijk ook natuurlijk. Gezien de ligging van de grondsporen ter hoogte van het oude marktplein zijn ze indien ze antropogeen zijn, hier mogelijk aan gerelateerd (Figuur 33, Figuur 37 - 38). De grondsporen bevinden zich ruim onder de geplande verstoringsdiepte, waardoor ze in situ bewaard kunnen blijven.

Figuur 37: Kuil SP8 (links) en natuurlijke sporen/paalsporen SP9 en SP10 (rechts) (Bron: ABO nv 2022).

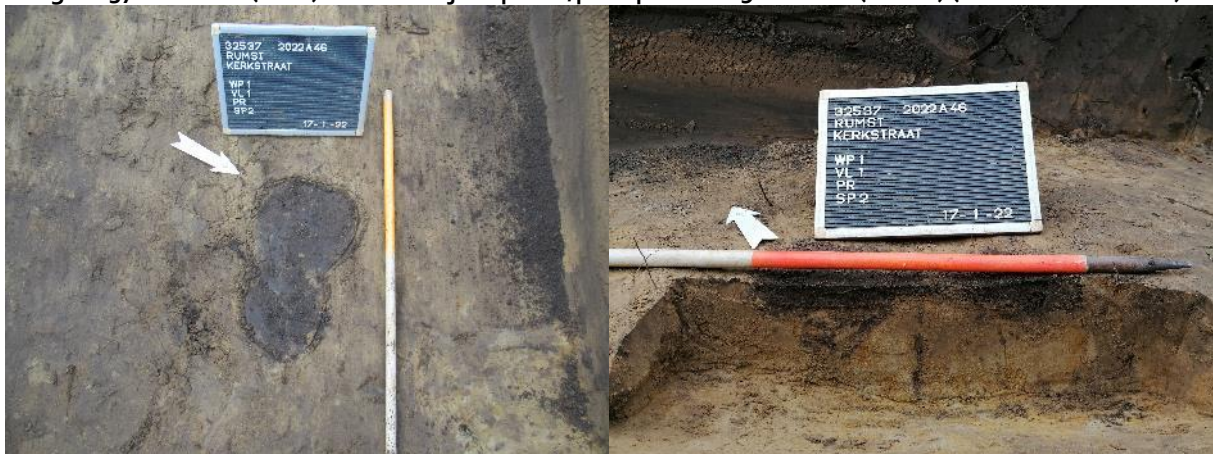
Figuur 38: Grondspoor SP2 in vlak (links) en in doorsnede (rechts) (Bron: ABO nv 2022).
