# Nota Archeologie

## As, Dorpsstraat – fase2-3

DEEL I: Verslag van het landschappelijk bodemonderzoek en het  
proefsleuvenonderzoek

Projectcode: 2022C334 (landschappelijk bodemonderzoek)  
2022C335 (proefsleuvenonderzoek)

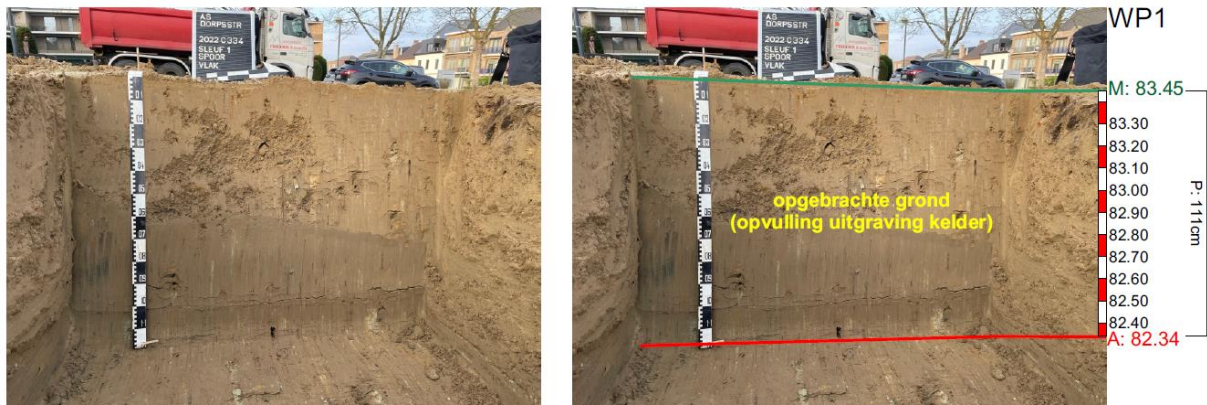
Fig. 8: Profielkolom werkput 1

| Werkput | X | Y | Z maaiveld | Hoogte profielkolom |
|---|---|---|---|---|
| XXX | 0 – 111 cm | Opgebrachte grond, opvulling van een uitgegraven kelder | | |

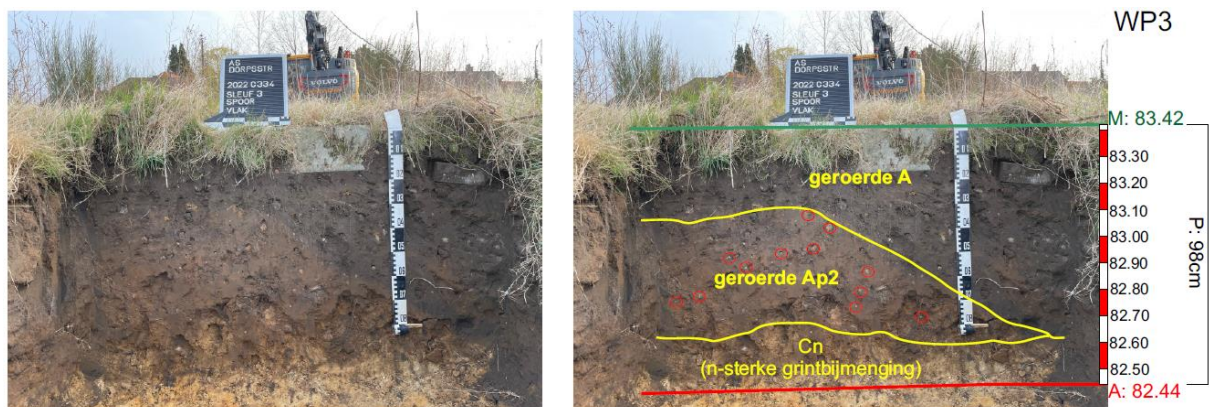
Fig. 10: Profielkolom werkput 3

| Werkput | X | Y | Z maaiveld | Hoogte profielkolom |
|---|---|---|---|---|
| A | 0 – 82 cm | Geroerde A-horizont, (donker)grijs, zwak humeus waarin redelijk veel bouwpuin, restanten van betonstraatstenen, perkplaatjes, kabelresten met aan de oostzijde van het profiel een kuil. | | |
| Ap2 | 32 – 82 cm | Geroerde Ap2 met fijn bouwpuin, grijs/bruin, zwak humeus, voornamelijk baksteenresten (rood omringd op fig. 9), matig grof grijsbruin/bruin zand, licht lemig | | |
| C(n) | 82 – (98 cm) | Sterk grindig, geel-bruin (verbruind) grof zand met roestverschijnselen (Zutendaal grinden) | | |

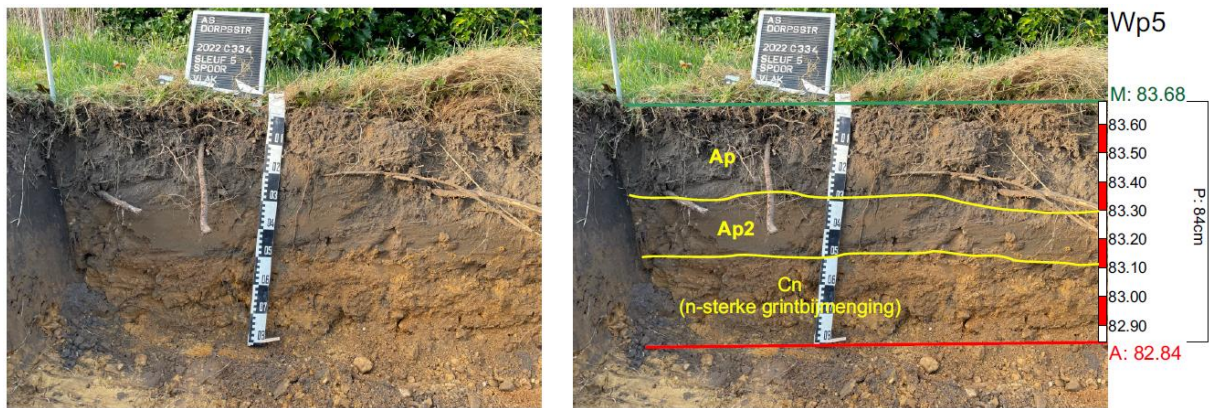
Fig. 12: Profielkolom werkput 5

| Werkput | X | Y | Z maaiveld | Hoogte profielkolom |
|---|---|---|---|---|
| Ap | 0 – 38 cm | Sterk doorwortelde, matig humeuze, droge zandgrond, grijs/donkergrijs, sporadisch grindbijnenging en sporadisch enkel baksteenspikkels | | |
| Ap2 | 38 – 58 cm | Zwak humeuze bruin/grijze, grijze horizont, grof zand, sporadisch grindbijnenging | | |
| C(n) | 58 – (84 cm) | Sterk grindig, geel-bruin (verbruind) grof zand met roestverschijnselen (Zutendaal grinden) | | |

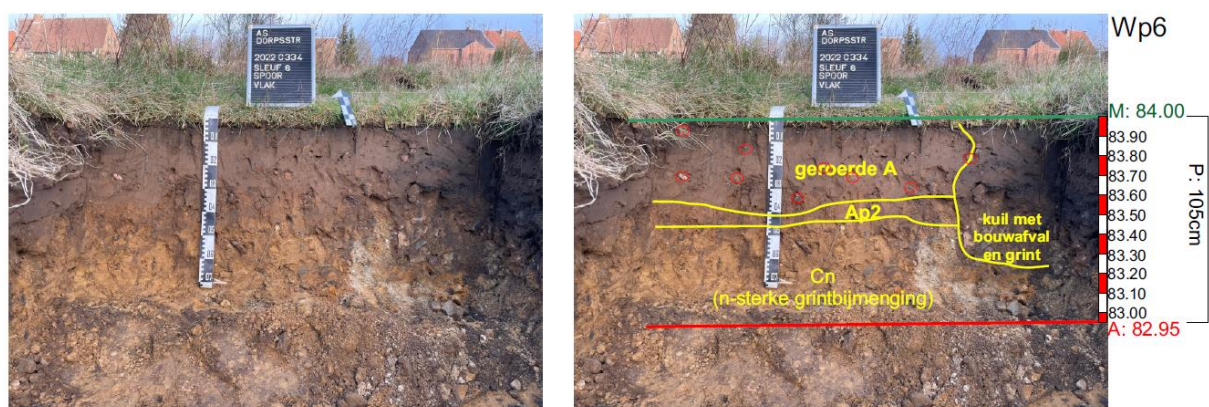
Fig. 13: Profielkolom werkput 6

| Werkput | X | Y | Z maaiveld | Hoogte profielkolom |
|---|---|---|---|---|
| A | 0 – 45 cm | Zwak tot matig humeuze, grijze horizont met (rood omkaderd op fig. 12) matig tot grofkorrelig zand, heel sporadisch grindbijnmenging, aan de oostzijde van het profiel doorsneden door een kuil waarin relatief veel bouwpuin en grind. | | |
| Ap2 | 45 - 52 cm | Zwak humeuze, grijs-grijsbruine horizont met sporadisch bouwpuin (baksteenspikkels) en sporadisch grindbijnmenging, matig grof zand | | |
| C(n) | 52 – (105 cm) | Sterk grindig, geel-bruin (verbruind) grof zand met roestverschijnselen (Zutendaal grinden) | | |

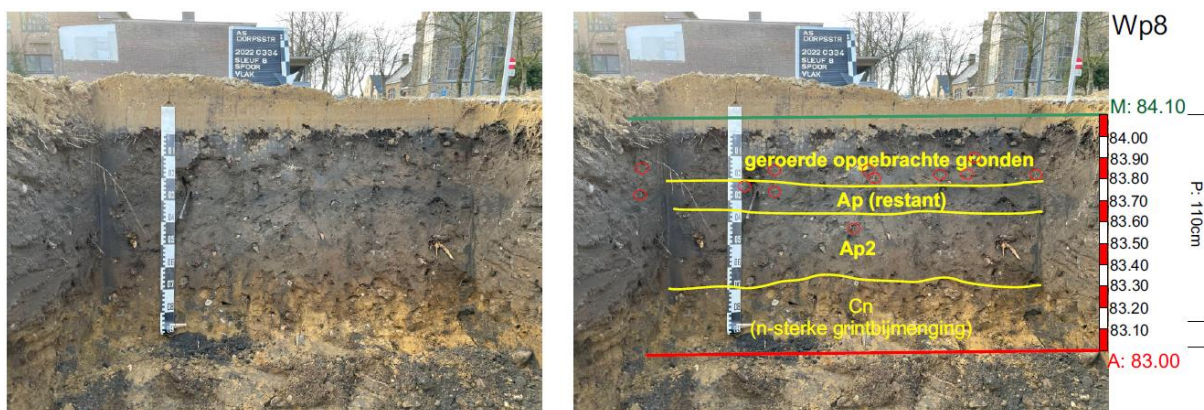
Fig. 15: Profielkolom werkput 8

| Werkput | X | Y | Z maaiveld | Hoogte profielkolom |
|---|---|---|---|---|
| XXX | 0 – 30 cm | Opgebrachte grond, ophoging, grijze aarde, grof zand met bouwpuin en ander afval (o.a. kabelrest) | | |
| Ap | 30 – 40 cm | Restant van een Ap-horizont, grijs/donkergrijs, matig grof zand, sporadisch spikkels baksteen, sporadisch grindbijmenging | | |
| Ap2 | 40 – 80 cm | Grijze, grijsbruine horizont, matig grof zand, sporen van wortelwerking, sporadisch een baksteenspikkel en sporadisch grindbijmenging | | |
| C(n) | 80 – (110 cm) | Sterk grindig, geel-bruin (verbruind) grof zand met roestverschijnselen (Zutendaal grinden) | | |

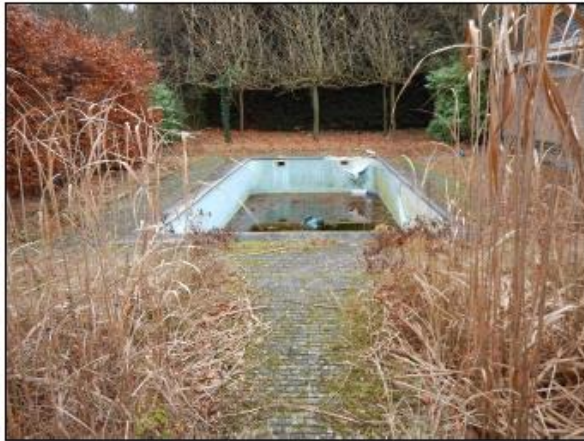
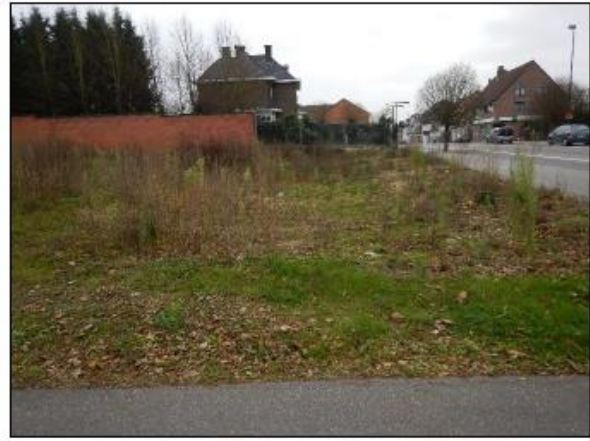
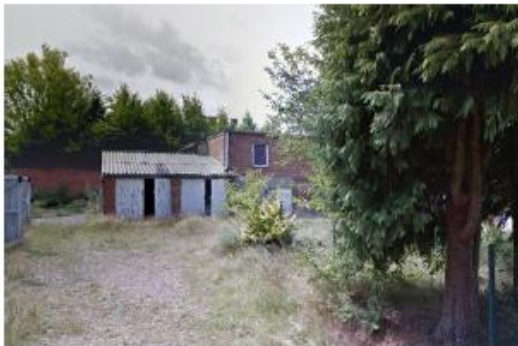
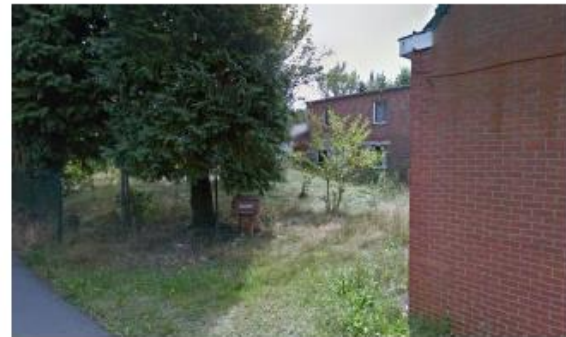
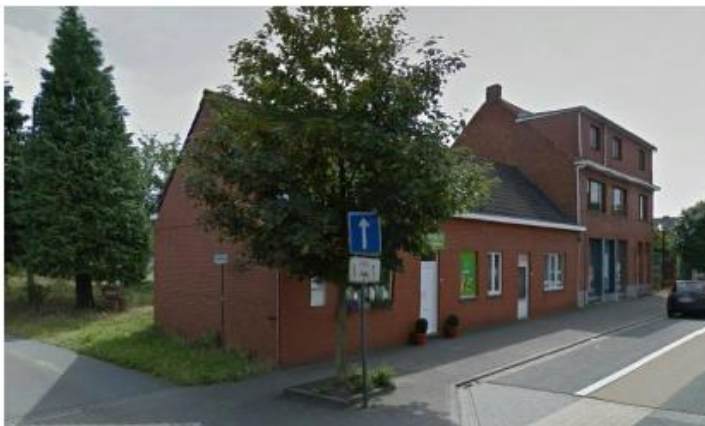
*Fig. 16: overname uit archeologienota 1329, figuren 6 en 7, inmiddels afgebroken gebouwen en constructies*

*Afbeelding 6: Links het zwembad achter de woning op perceel A473s en rechts de kuil op de percelen A475f2, A475E2, A472m en A472r*

*Afbeelding 7: de afgebroken panden op de percelen A475f2, A475E2, A472m en A472r; links zicht vanop de Dorpsstraat en boven links en rechts 2 zichten vanuit de Julius Peetersstraat.*

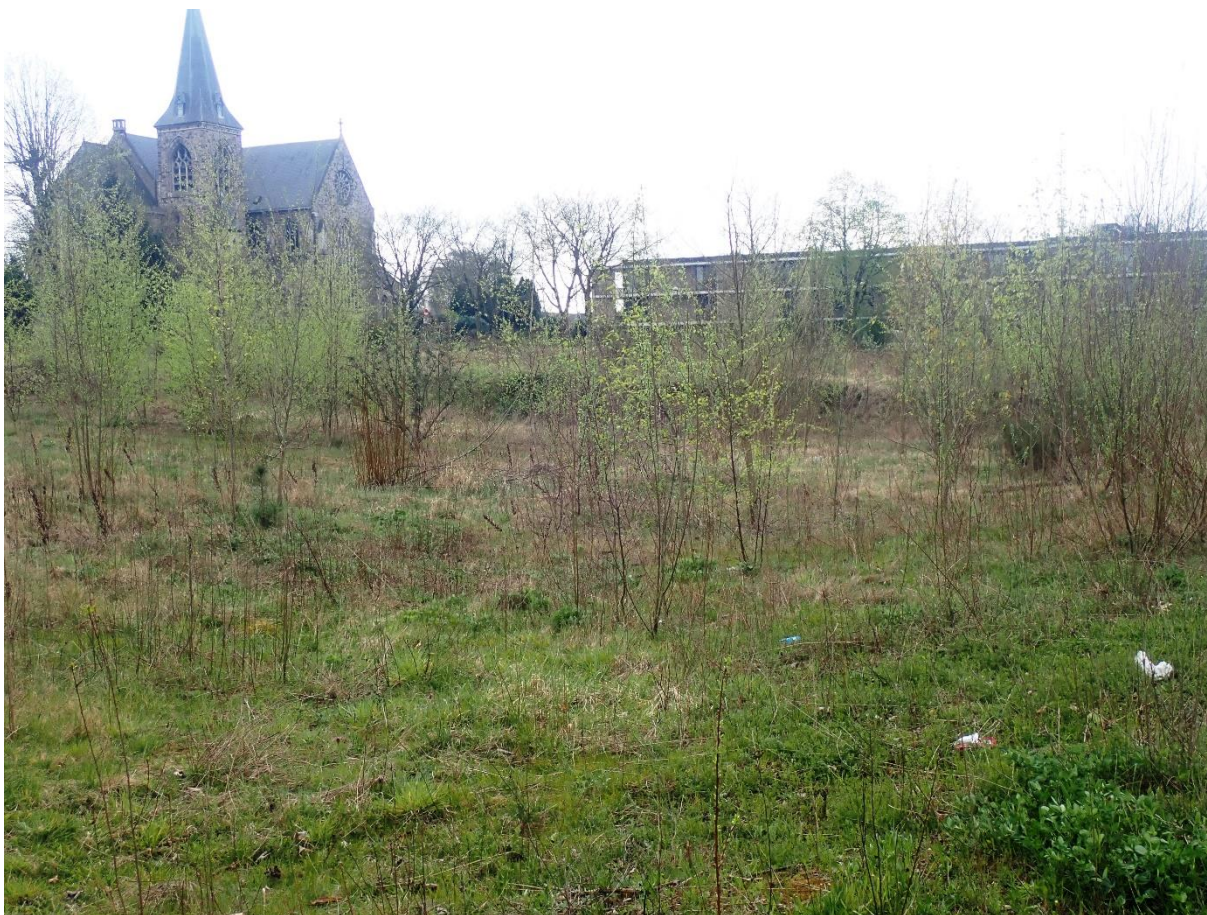
Bovendien waren/zijn op het terrein nog duidelijk sporen zichtbaar van uitgravingen. Ongeveer centraal op perceel A498a werd een diepe kuil aangetroffen, oppervlakte 82 m<sup>2</sup>, diepte ten opzichte van het omringende maaiveld 146 cm. Vlak ernaast werden restanten aangetroffen van een zwembad met een oppervlakte van 22 m<sup>2</sup>.

Fig. 20: zone op de hoek van de Julius Peeterslaan en de Dorpsstraat, kuil na afbraak van de gebouwen

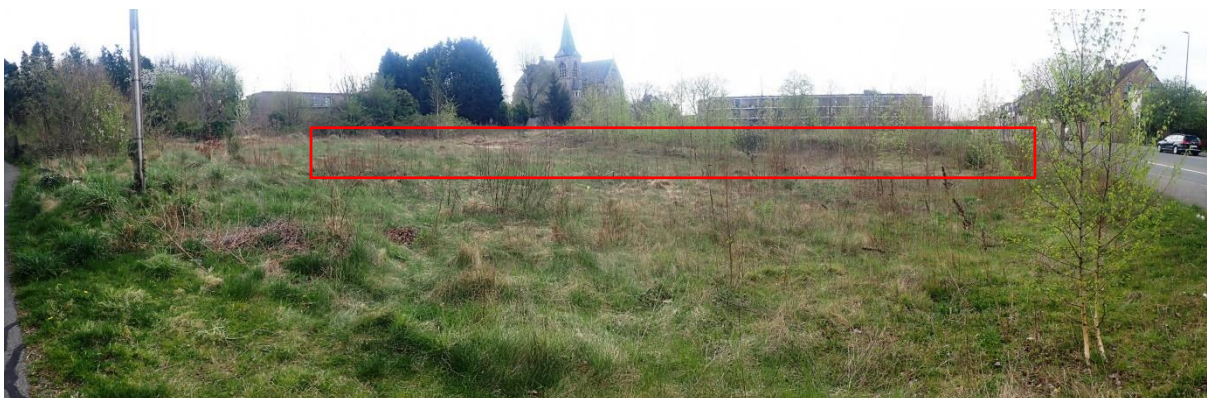
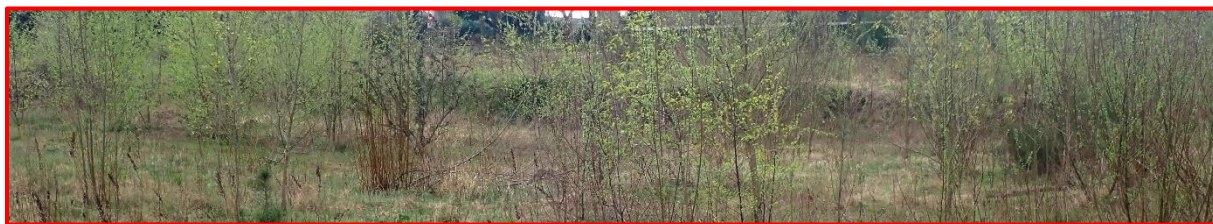
Terreinprofiel 2 is een talud met plotse niveau verschillen tussen het zuidelijk en het noordelijk gelegen terreindeel van 50 tot 90 cm. Het talud valt samen met de oude kadastrale scheiding tussen de percelen A472e en de noordoostelijk daarvan gelegen percelen (kadasterplan 2016, archeologienota ID 1329, pag. 6). Die percelen zijn uitgediept en vormen een soort kom aan de noordwestelijke zijde met aan het oppervlak grove grinden en zand als opvulling.

Fig. 21: het talud (terreinprofiel 2) zoals zichtbaar op het terrein

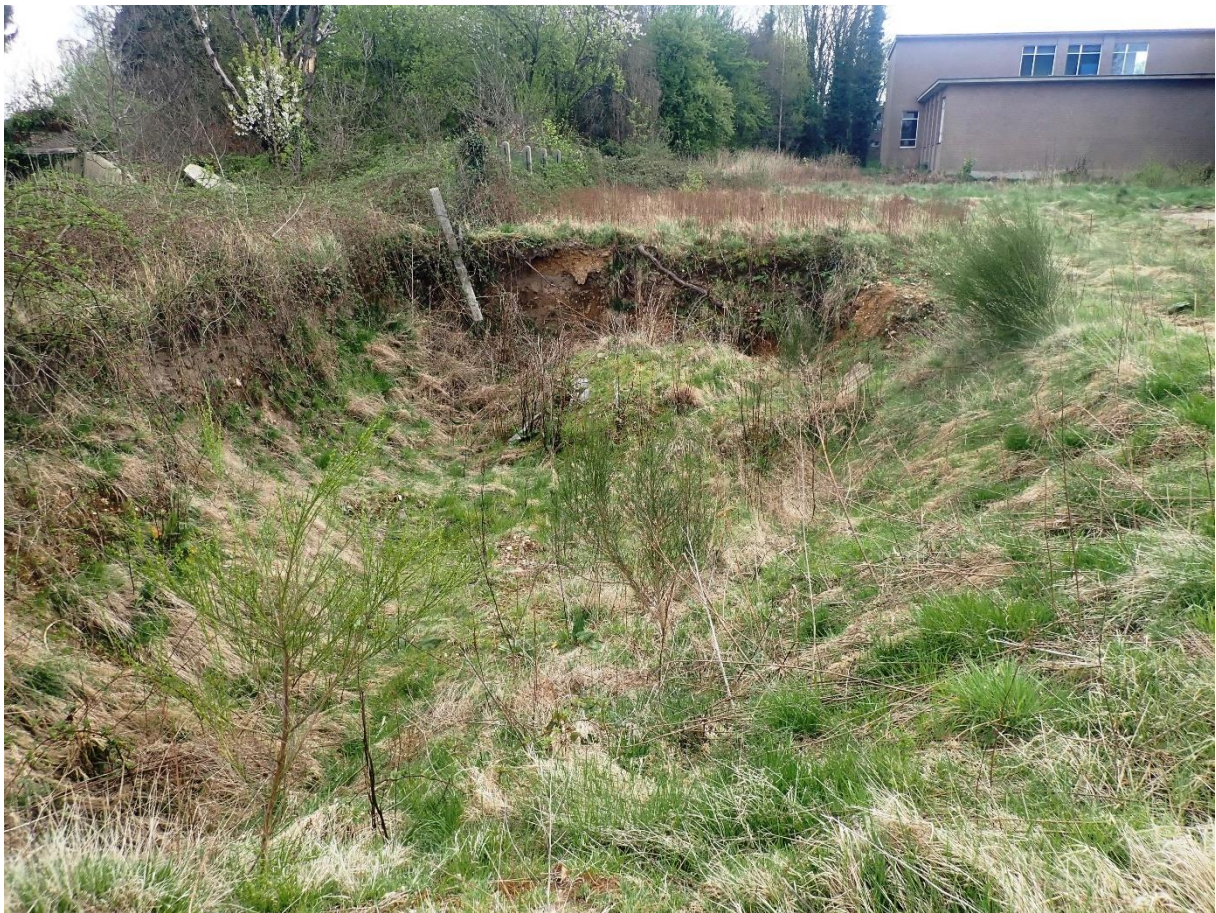
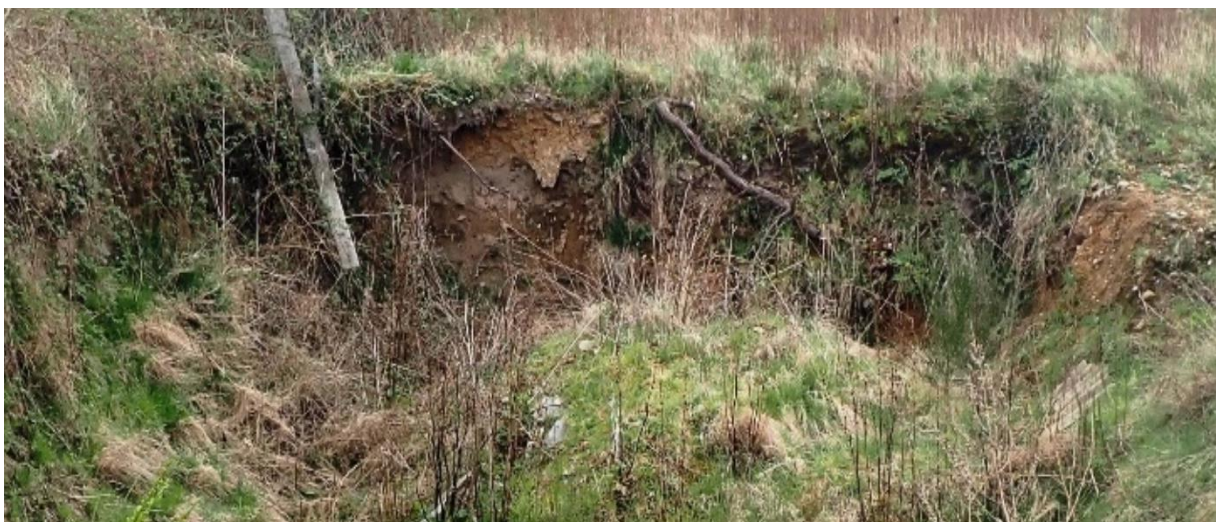
Fig. 22: de kelderput en detail van de zuidzijde van de kuil

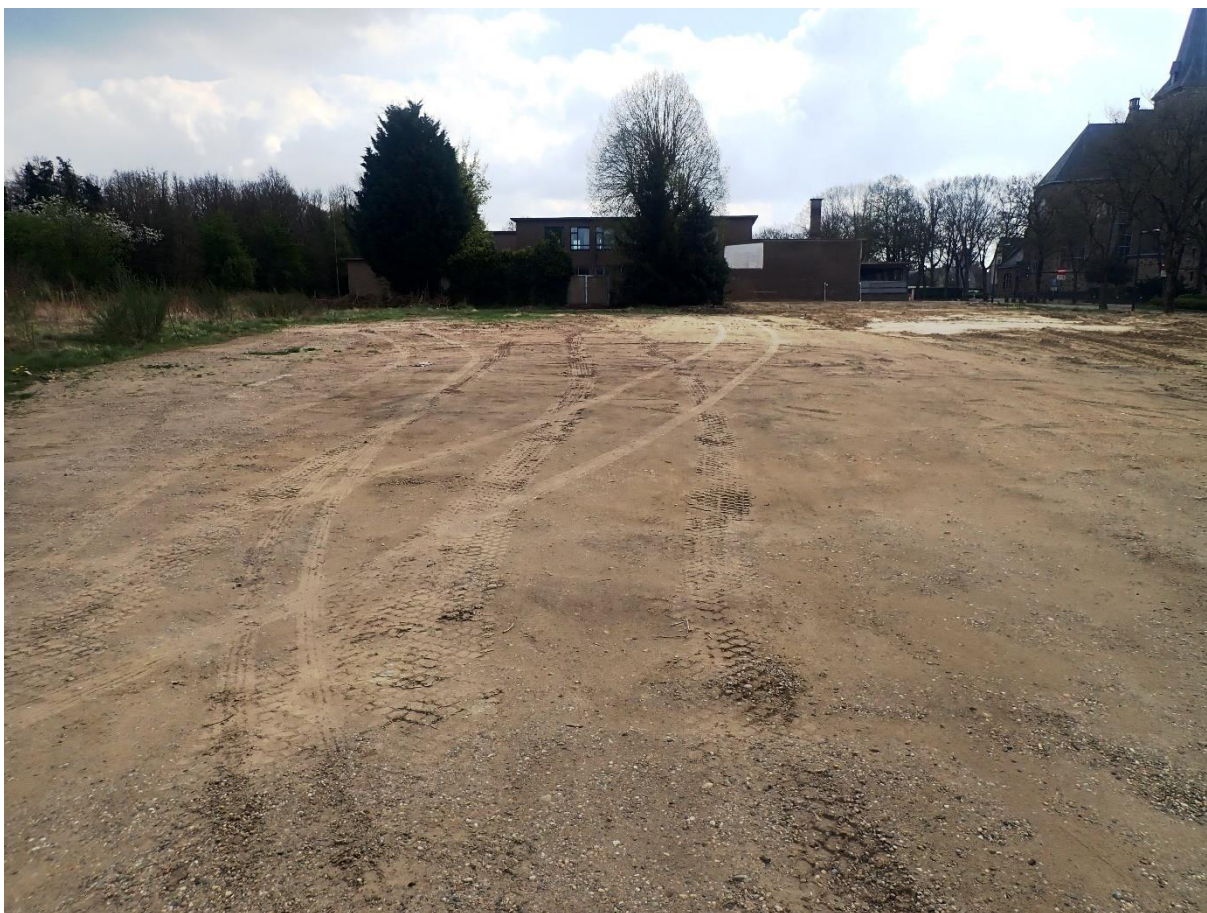
Fig. 24: de zone waar ooit een loods stond die het volledige terrein van noordoost naar zuidwest innam (cfrt fig. 19, geel ingekleurde zone)

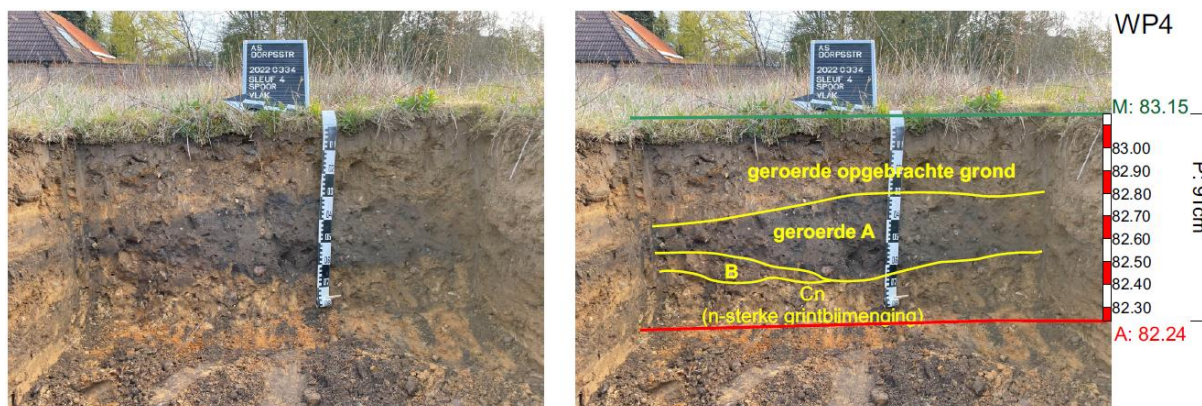
- *Waardoor kan het ontbreken van een horizont verklaard worden?*  
Het ontbreken van horizonten kan verklaard worden door bouw- en sloopwerken die binnen het projectgebied hebben plaatsgevonden. Bovendien zijn er aanwijzingen van grondverplaatsing; humeuze grond die vrijkwam bij het bouwrijp maken van het terrein aan de Dorpsstraat lijkt te zijn uitgestrooid op de achterliggende zones. Typerend daarvoor is de profielkolom van werkput 4:

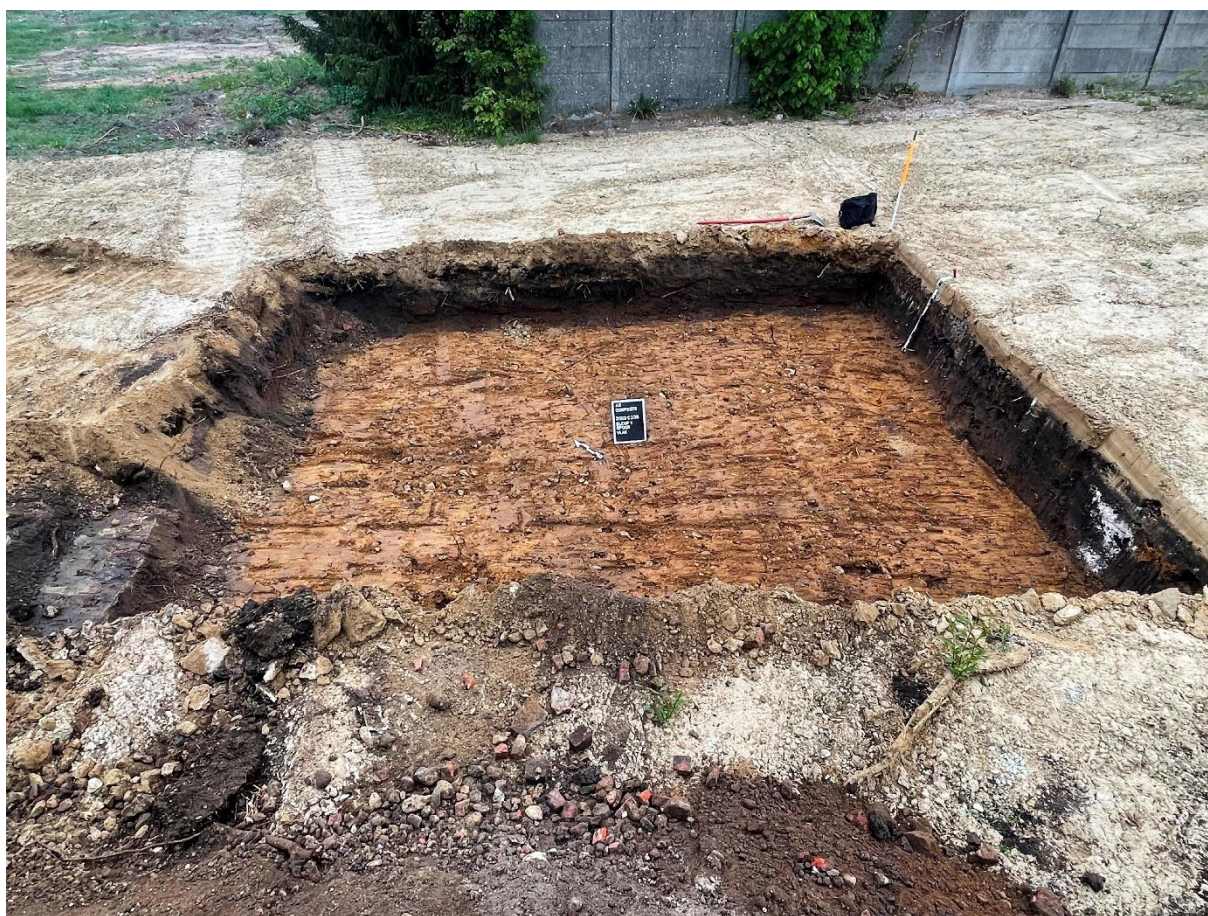
Tijdens het proefsleuvenonderzoek werd in geen enkele sleuf een spoor of artefact aangetroffen. De A/C-zone, groen ingekleurd op de figuren 26, 27 en 28 bleek archeologisch volkomen "steriel" te zijn.

Fig. 29: Proefsleuf 1 (zone A/C-profiel, 360 m<sup>2</sup>)

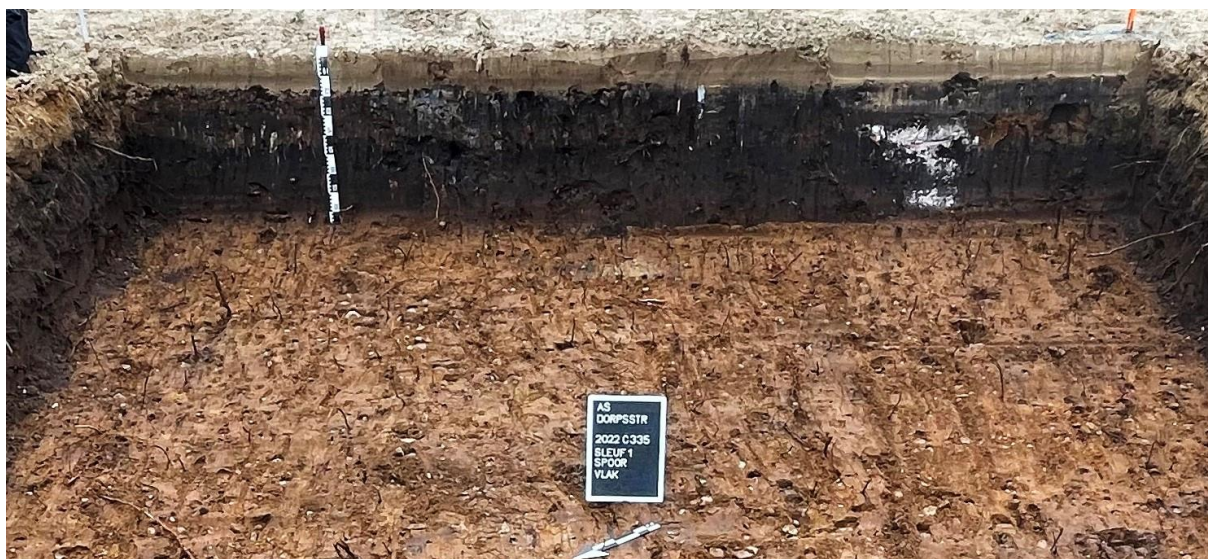
Fig. 30 : oostprofiel van proefsleuf 1 met verstoringen door bouwpuin

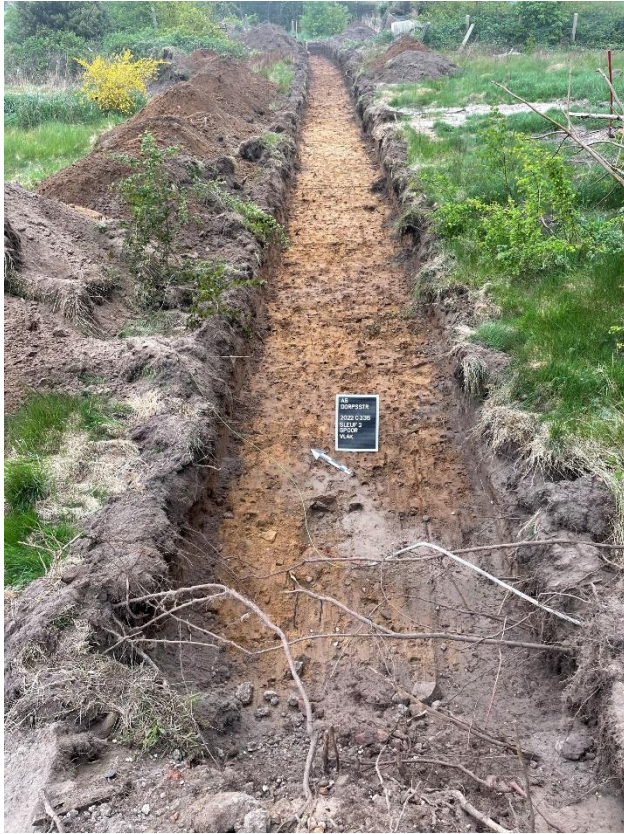
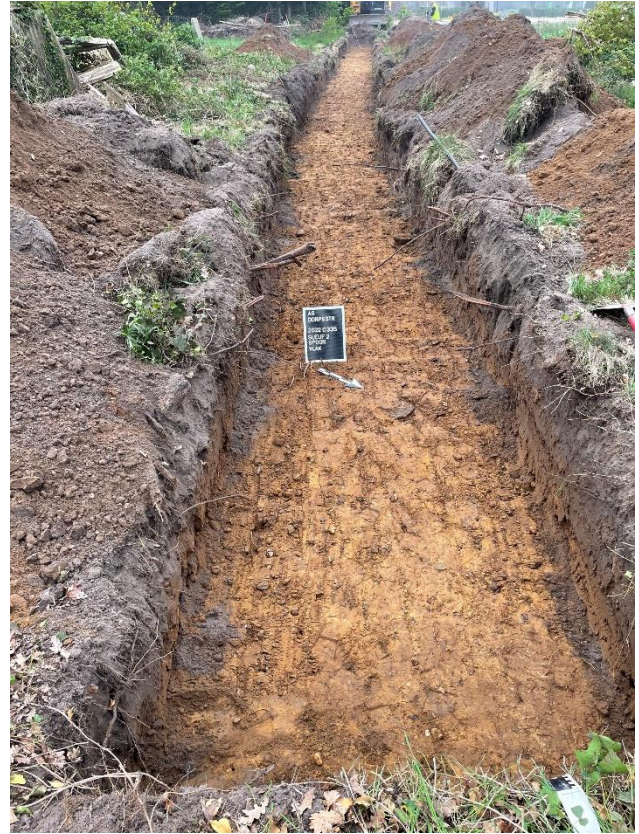
Fig. 31: proefsleuf 2 van zuidoost naar noordwest en van noordwest naar zuidoost

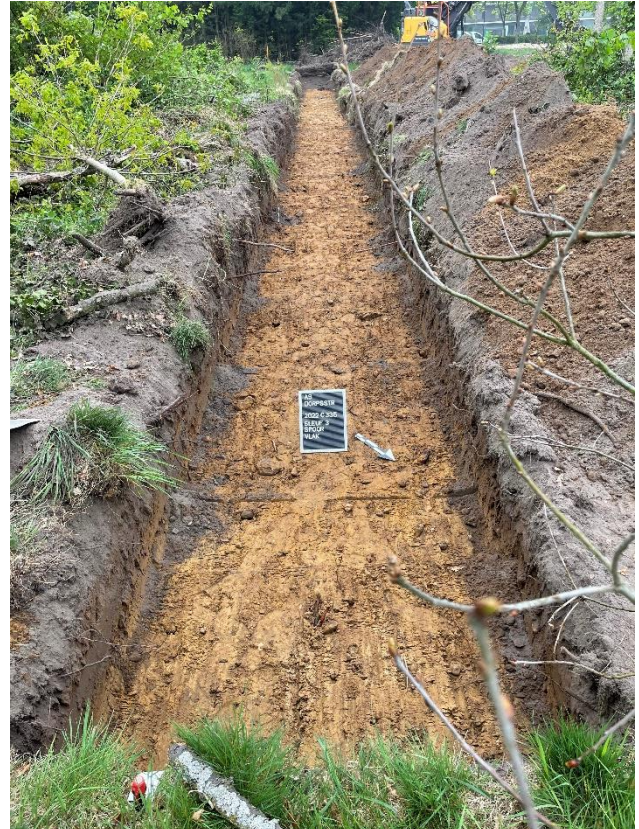
Fig. 32: proefsleuf 3 van zuidoost naar noordwest en van noordwest naar zuidoost

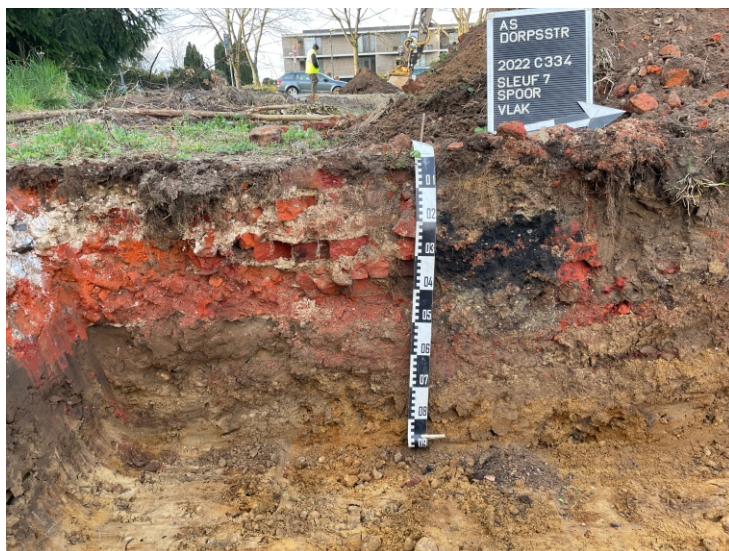
Wp7

M: 83.89

P: 91cm

A: 82.98

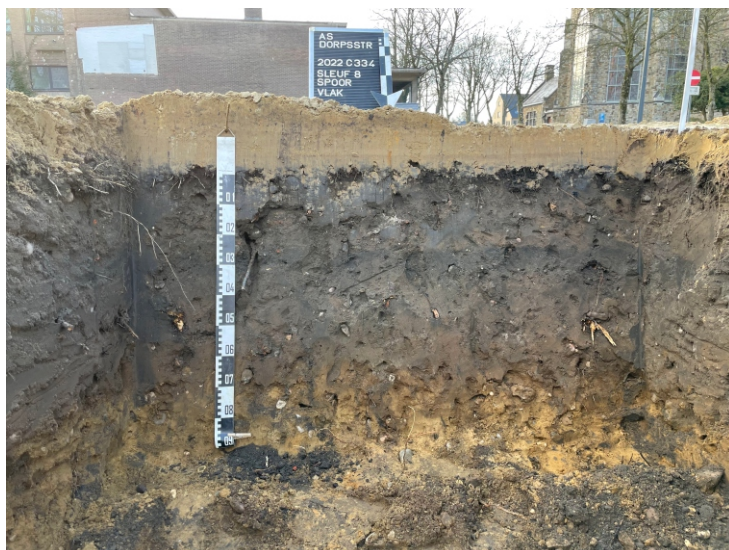
Wp8

M: 84.10
