## Heikruis – Molenhofstraat (Vlaams-Brabant)

ADEDE Archeologisch Rapport 857 - 2022

**Nota**  
**Heikruis – Molenhofstraat**  
**(Vlaams-Brabant)**

**VERSLAG VAN RESULTATEN**

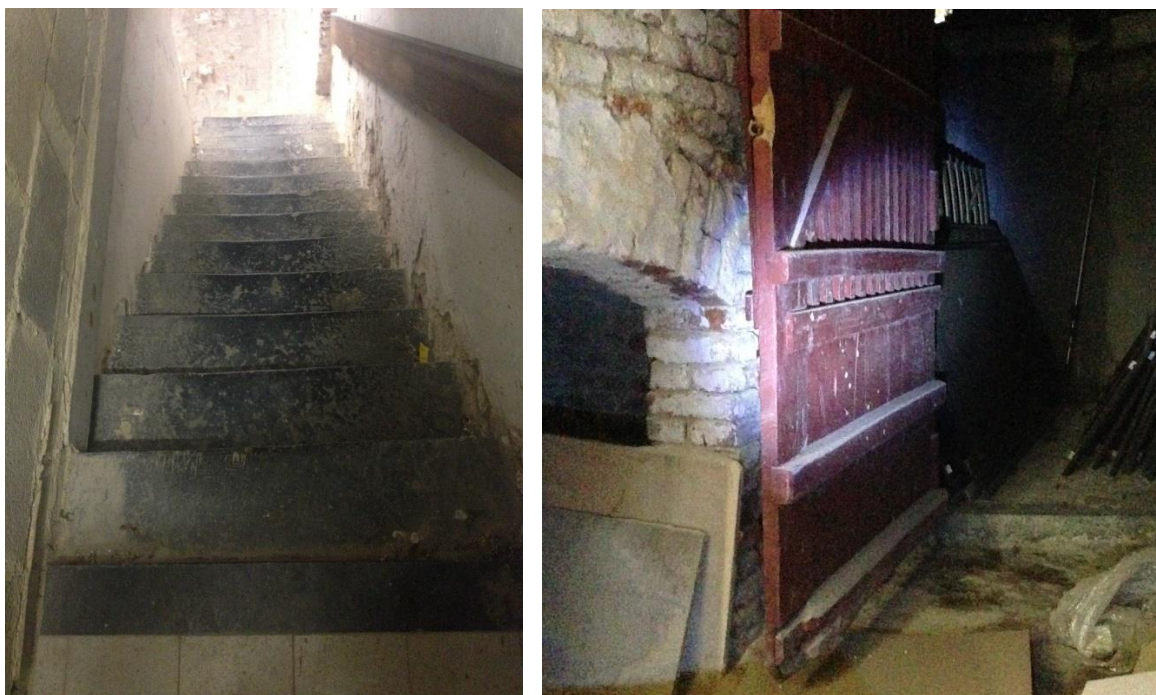
fig. 6: Links: Trap die uitgeeft op de keldergang. Rechts: Nis en opbergruimte onder de trap.

Via een **trap** uit blauwe hardsteen, die bewerkt werd en verweerd is, bereiken we de kelder-gang. Onder de trap is een nis uitgespaard, waarin bouwmaterialen opgestapeld liggen. Er bevindt zich eveneens een opbergruimte, waarvan de oorspronkelijke deur en deurdrempel bewaard bleven (zie fig. 6). De lange, west-oost-georiënteerde **gang** is volledig opgetrokken uit bakstenen, met een formaat van 22,5 cm x 4,5 cm x 10,5 cm. Het plafond kreeg een bekalkt tongewelf. De vloer is bekleed met rode en donkergrijze bakstenen, die in de lengterichting liggen. Aan weerszijden van de gang zijn er in de muur openingen aangebracht. In de zuidelijke muur bevinden zich zeven steekvensters, waarvan sommige nadien dichtgemetst werden. In de noordelijke muur zitten vijf deuropeningen, waarvan er twee nog een authentieke, rood geschilderde houten deur bezitten.

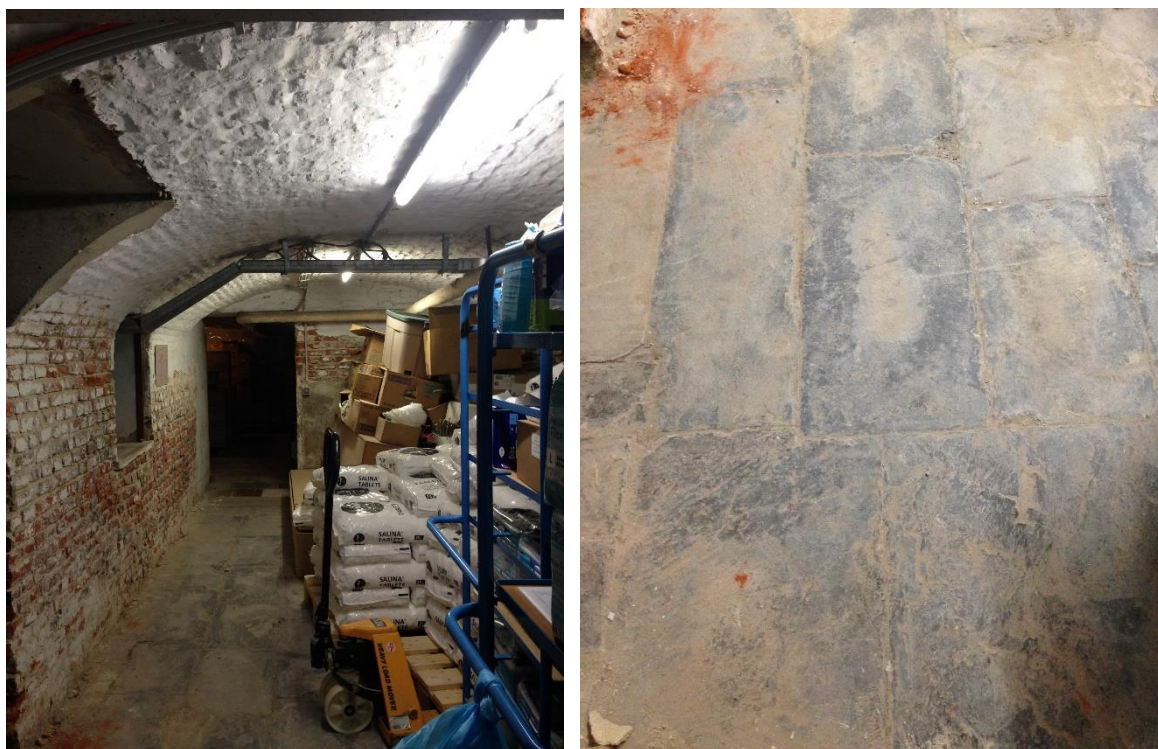
fig. 7: Kelderruimte B1.

**Kelderkamer B1** beschikt over een bakstenen tongewelf. De vloer is bekleed met arduinen plavuizen met variërende formaten (zie fig. 7). In de westelijke muur, die 60 cm dik is, werd recent een opening aangebracht naar een liftkamer (B6) (zie fig. 8). In de noordelijke muur werd vermoedelijk rond 1899 een opening gemaakt naar de noordelijker gelegen kelder B2.

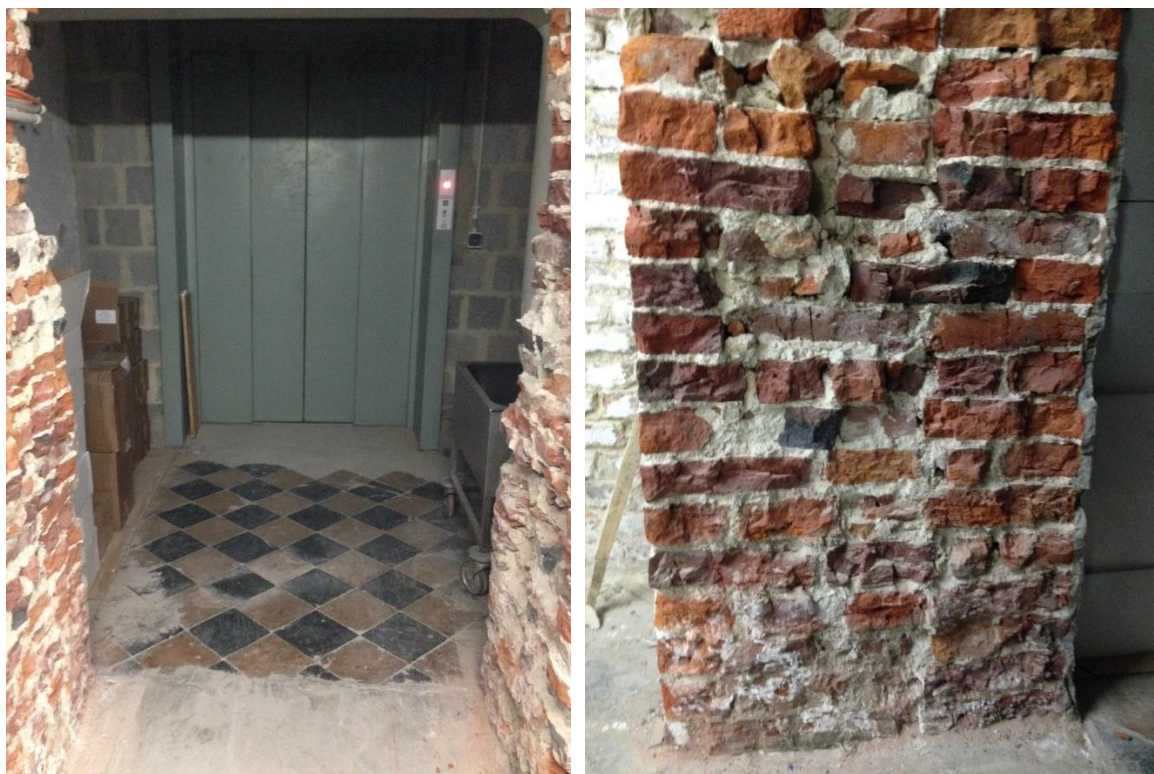
fig. 8: Kelderruimte B6.

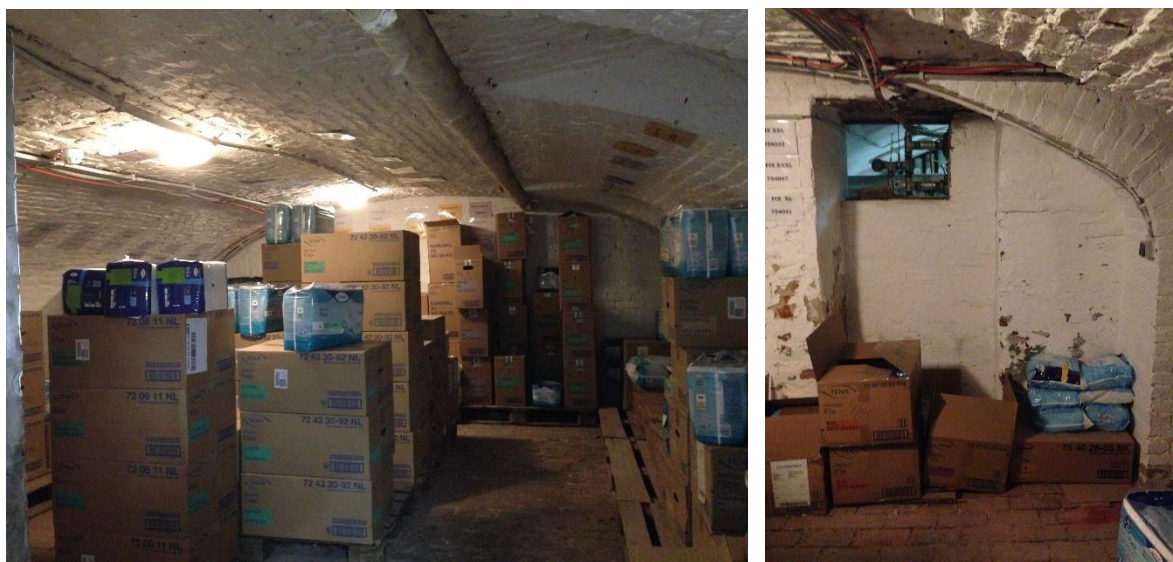
fig. 9: Kelderruimte B2. Rechts: de vroegere kelderopening tussen ruimte B2 en ruimte B5.

**Kelderkamer B2** heeft eveneens een bakstenen tongewelf (zie fig. 9a). Op de vloer zijn in de breedterichting rode en donkergrijze bakstenen aangebracht. In de oostelijke muur bevinden zich twee steekvensters. Bij de bouw van de kelder werd een opening naar kelder B5 gemaakt, die in een latere bouwfase opnieuw werd dichtgemetst (zie fig. 9b).

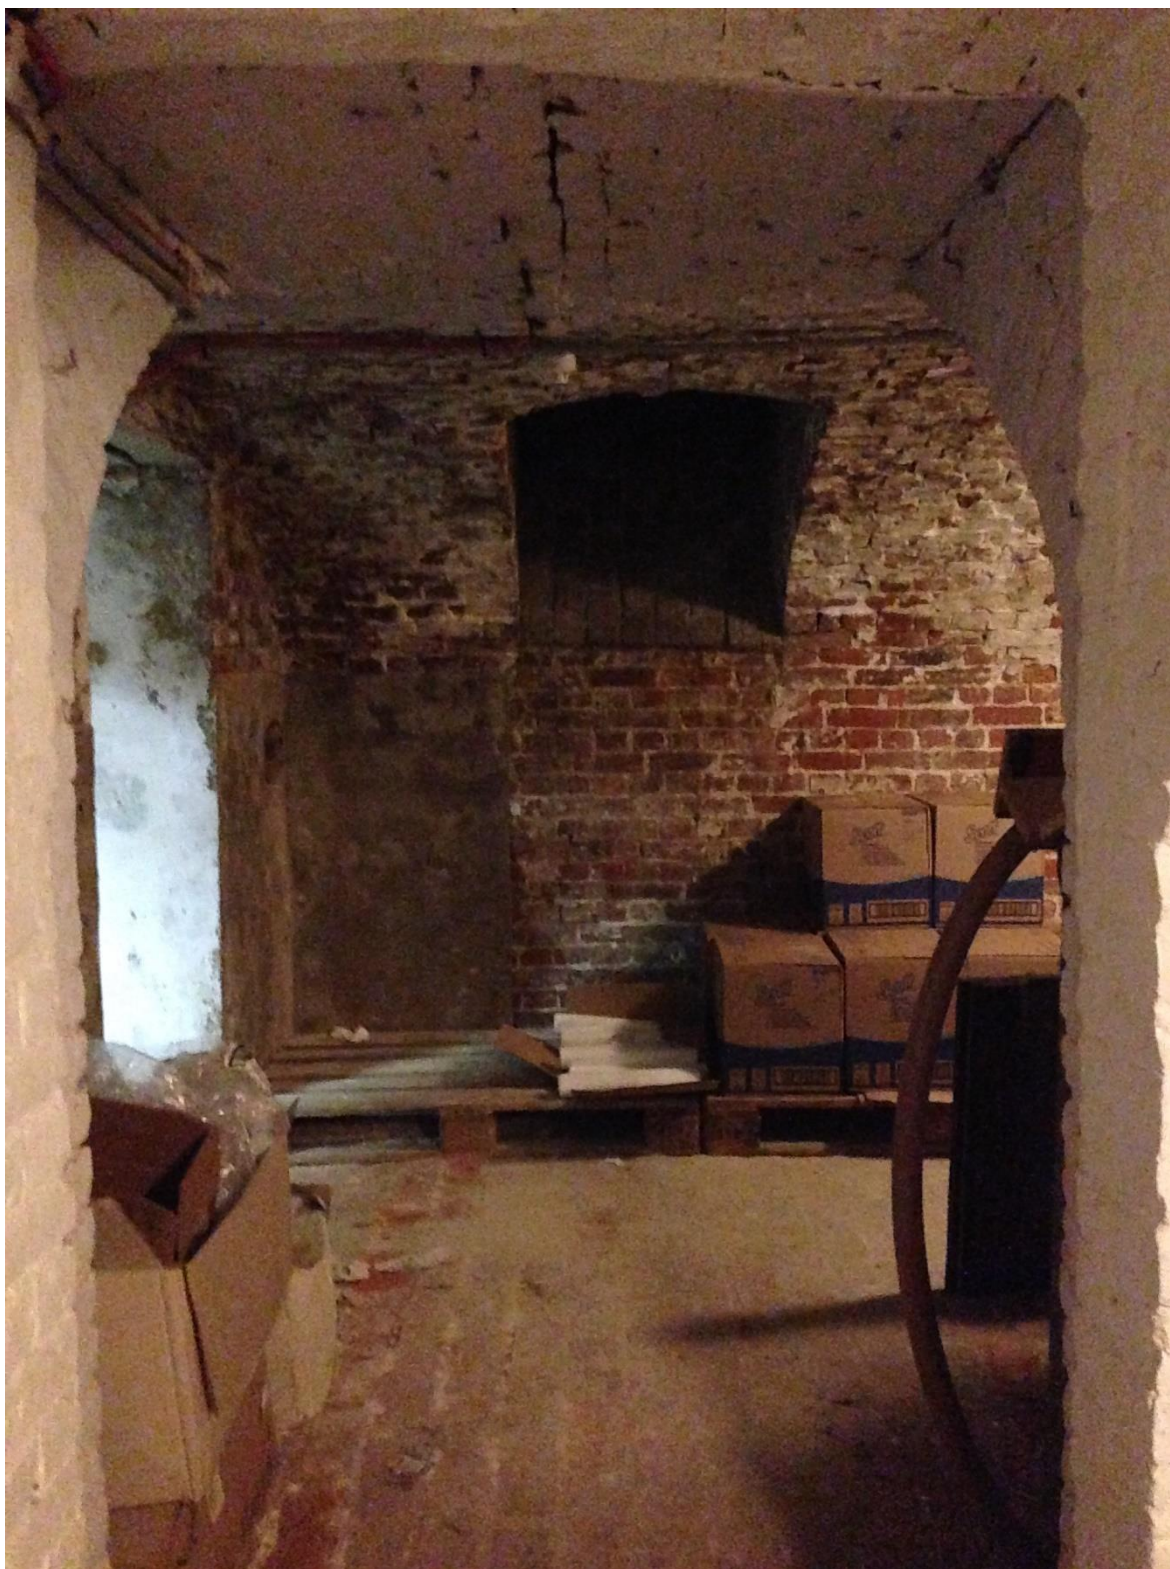
fig. 10: Kelderruimte B3.

**Kelderkamer B3** bezit dezelfde kenmerken als B2: een bakstenen tongewelf, rode en donkergrijze bakstenen in de breedterichting, en twee steekvensters in de westelijke muur (zie fig. 10 en 11a). In de noordwestelijke hoek van de kamer is een opberghok opgetrokken (zie fig. 11b).

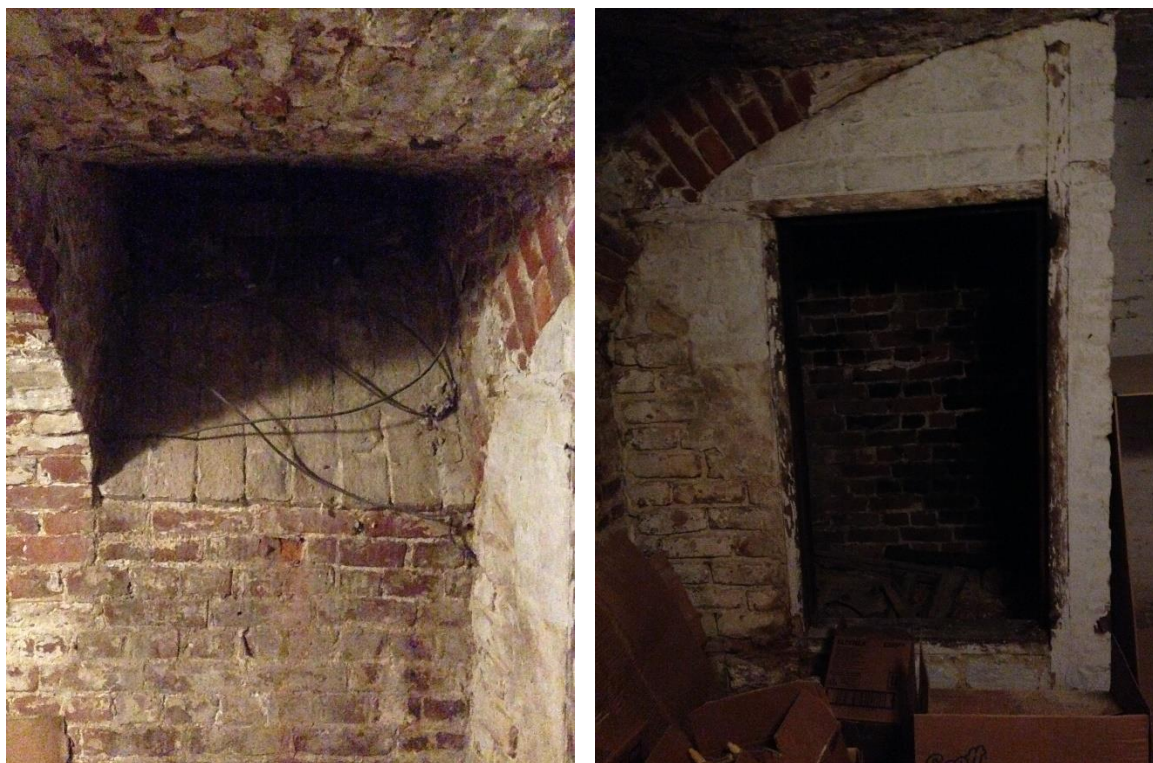
fig. 11: Kelderruimte B3. Links: steekkap. Rechts: opberghok in de noordwesthoek.

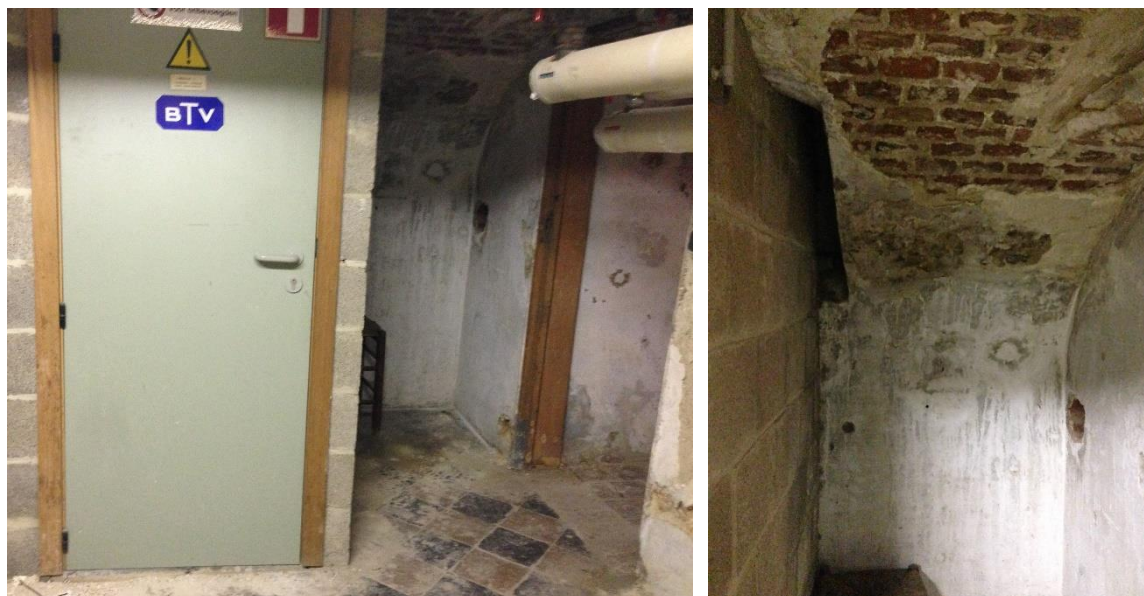
fig. 12: Kelderruimte B5. Links: ruimte met nutsvoorzieningen uit een latere bouwfase.  
Rechts: een oorspronkelijk steekkap die door de nieuwbouw oversneden werd.

**Kelderkamer B5** is volledig verbouwd in functie van een verwarmingsinstallatie (zie fig. 13). Tegen de westelijke muur is een (ontoegankelijke) nutsruimte gebouwd, die een van de oorspronkelijke steekkappen in het tongewelf oversnijdt (zie fig. 12).

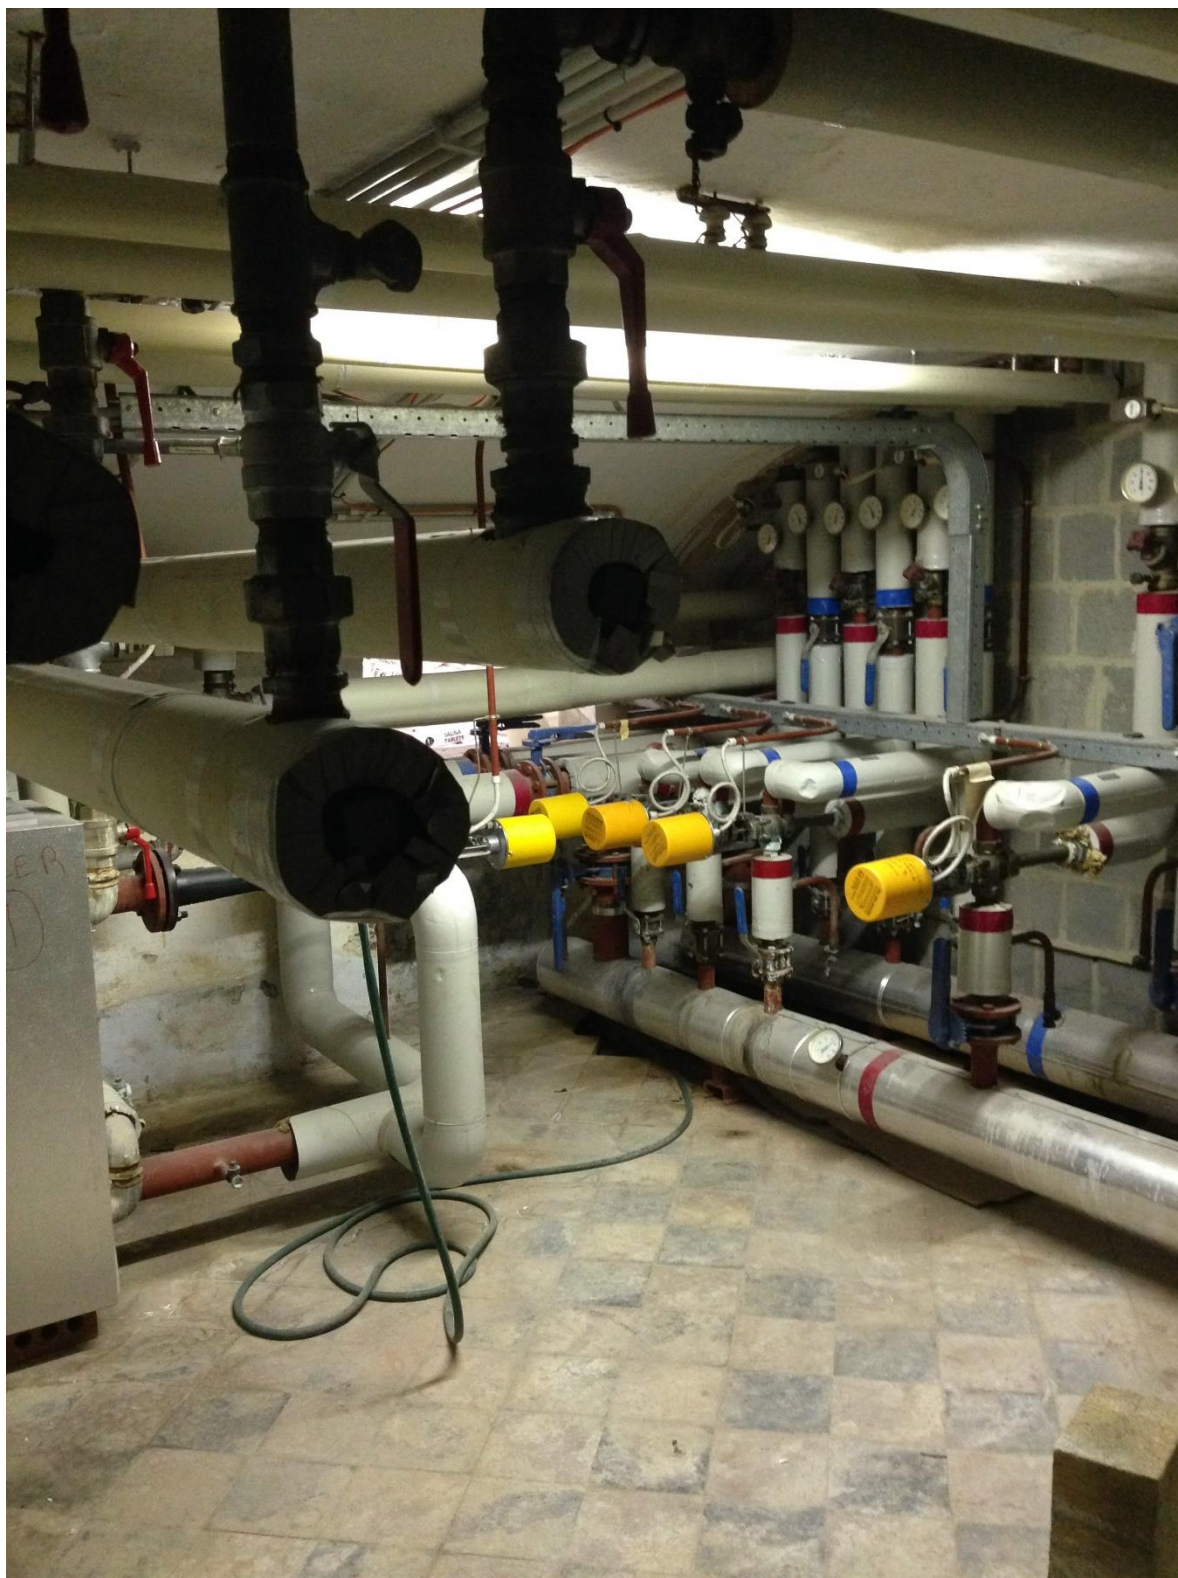
fig. 13: De verwarmingsinstallatie in kelderruimte B5.

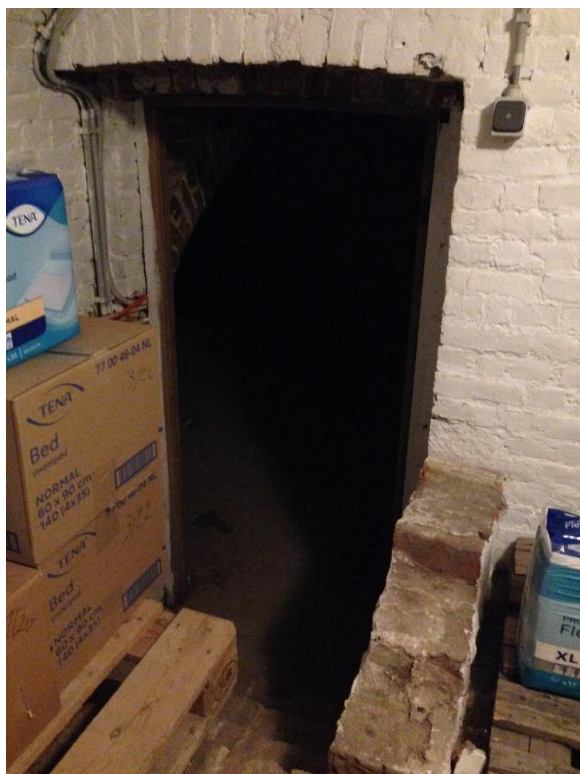
fig. 14: De toegang tot kelderruimte B4.

**Kelderkamer B4**, de zogenoemde 'balzaal', is toegankelijk vanuit B2 via drie neerwaartse treden (zie fig. 14). Oorspronkelijk bevond zich ook een opening naar een noordelijker gelegen kelderruimte, via dewelke de balzaal wellicht toegankelijk was vanuit de neogotische vleugel aan de Neerstraat (zie fig. 16). De kelder beschikt over een tongewelf met oorspronkelijk twee gordelbogen. Van de meest noordelijke gordelboog zijn enkel de aanzetten aan weerszijden van de ruimte bewaard (zie fig. 15). De vloer is bekleed met rode en donkergrijze bakstenen in de breedterichting. In de noordoostelijke hoek is een kolengat aangebracht (zie fig. 17).

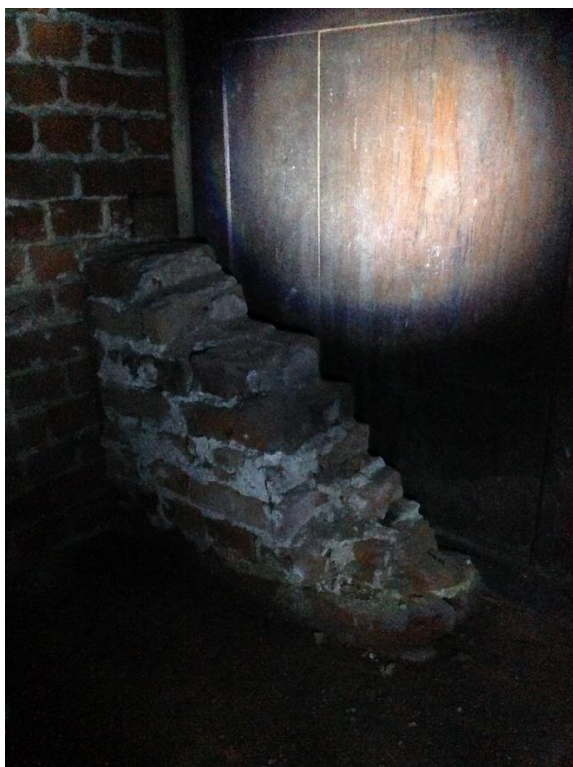
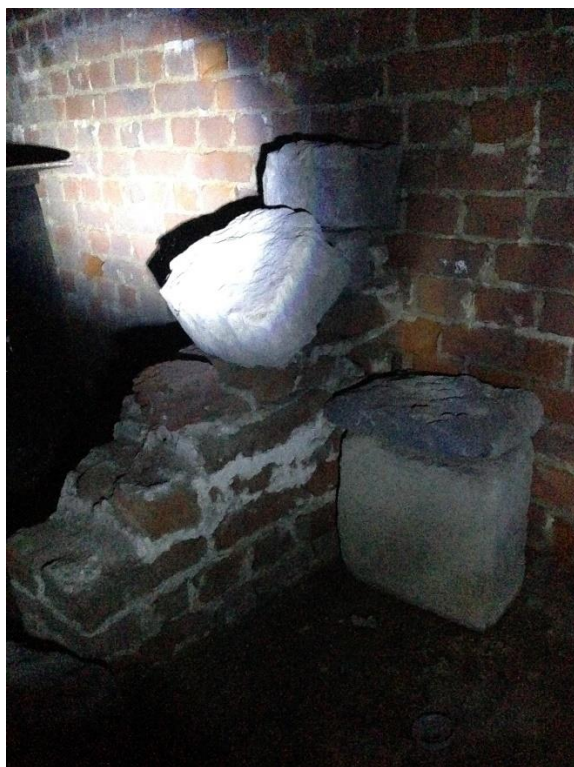
fig. 15: Kelderruimte B4. Resten van de aanzetten van een gordelboog.

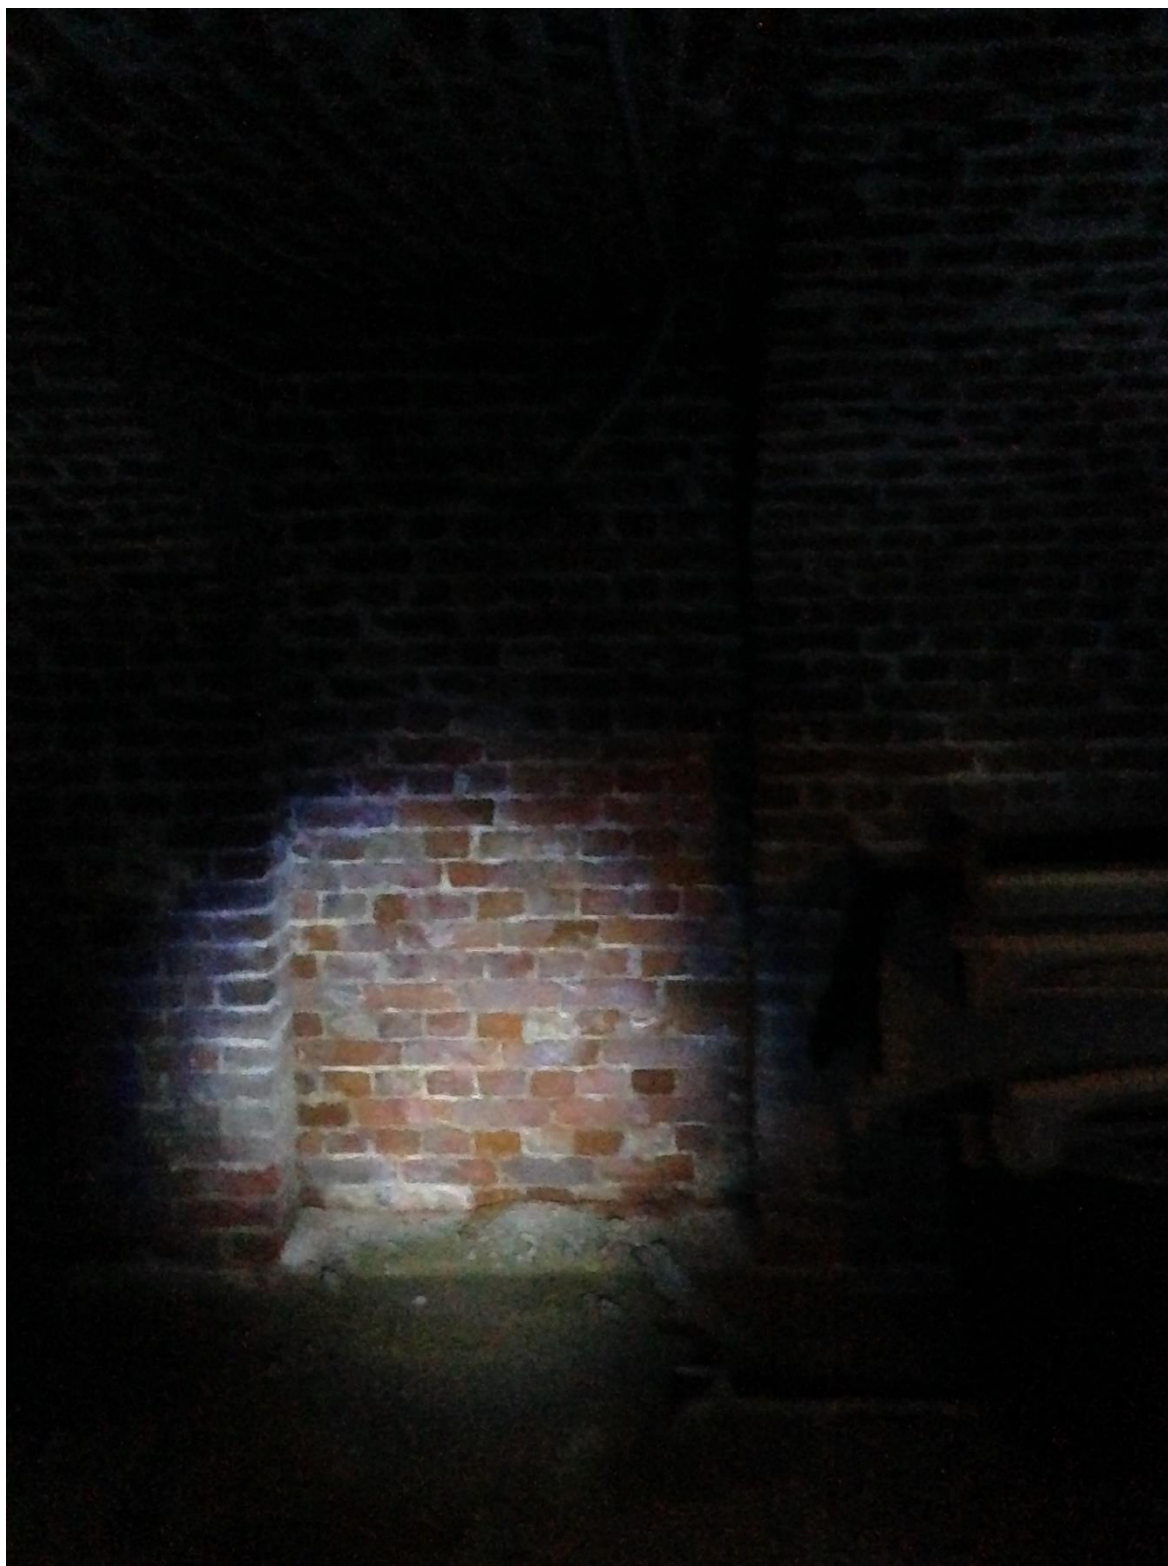
fig. 16: Kelderruimte B4. Dichtgemetselde doorgang naar een noordelijker gelegen kelderruimte.

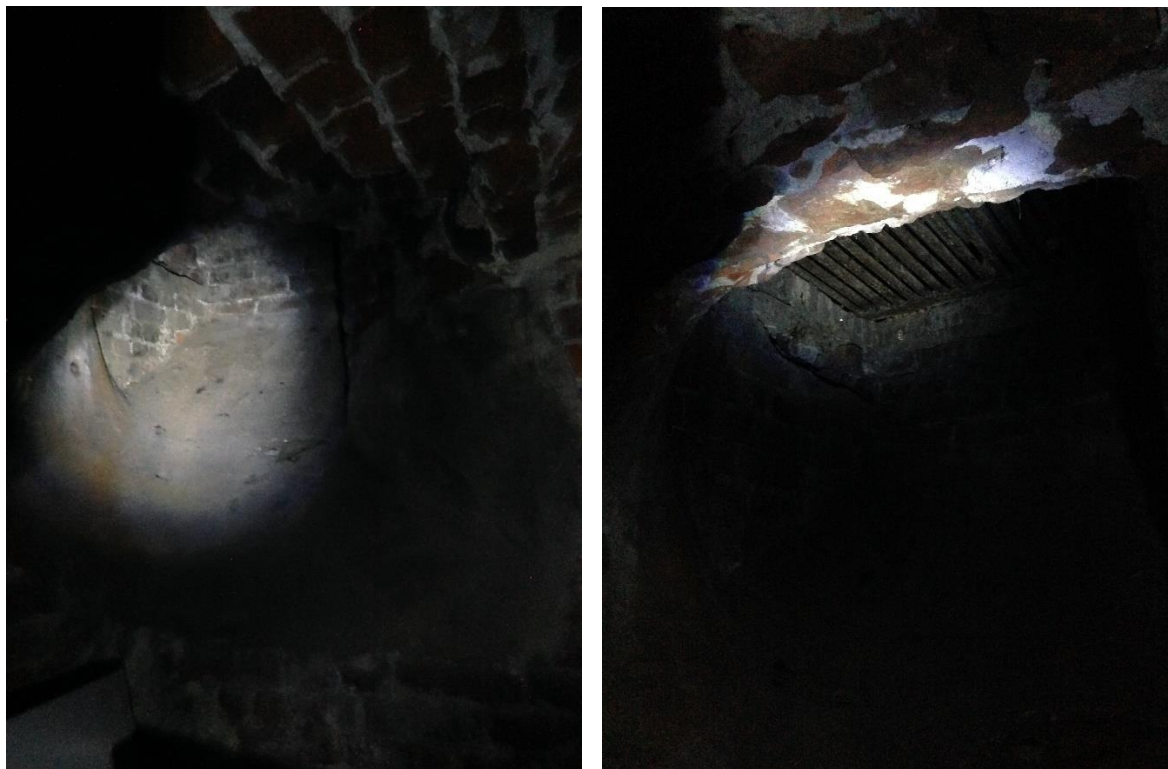
fig. 17: Kelderruimte B4. Kolengat in de noordoostelijke hoek van de ruimte.

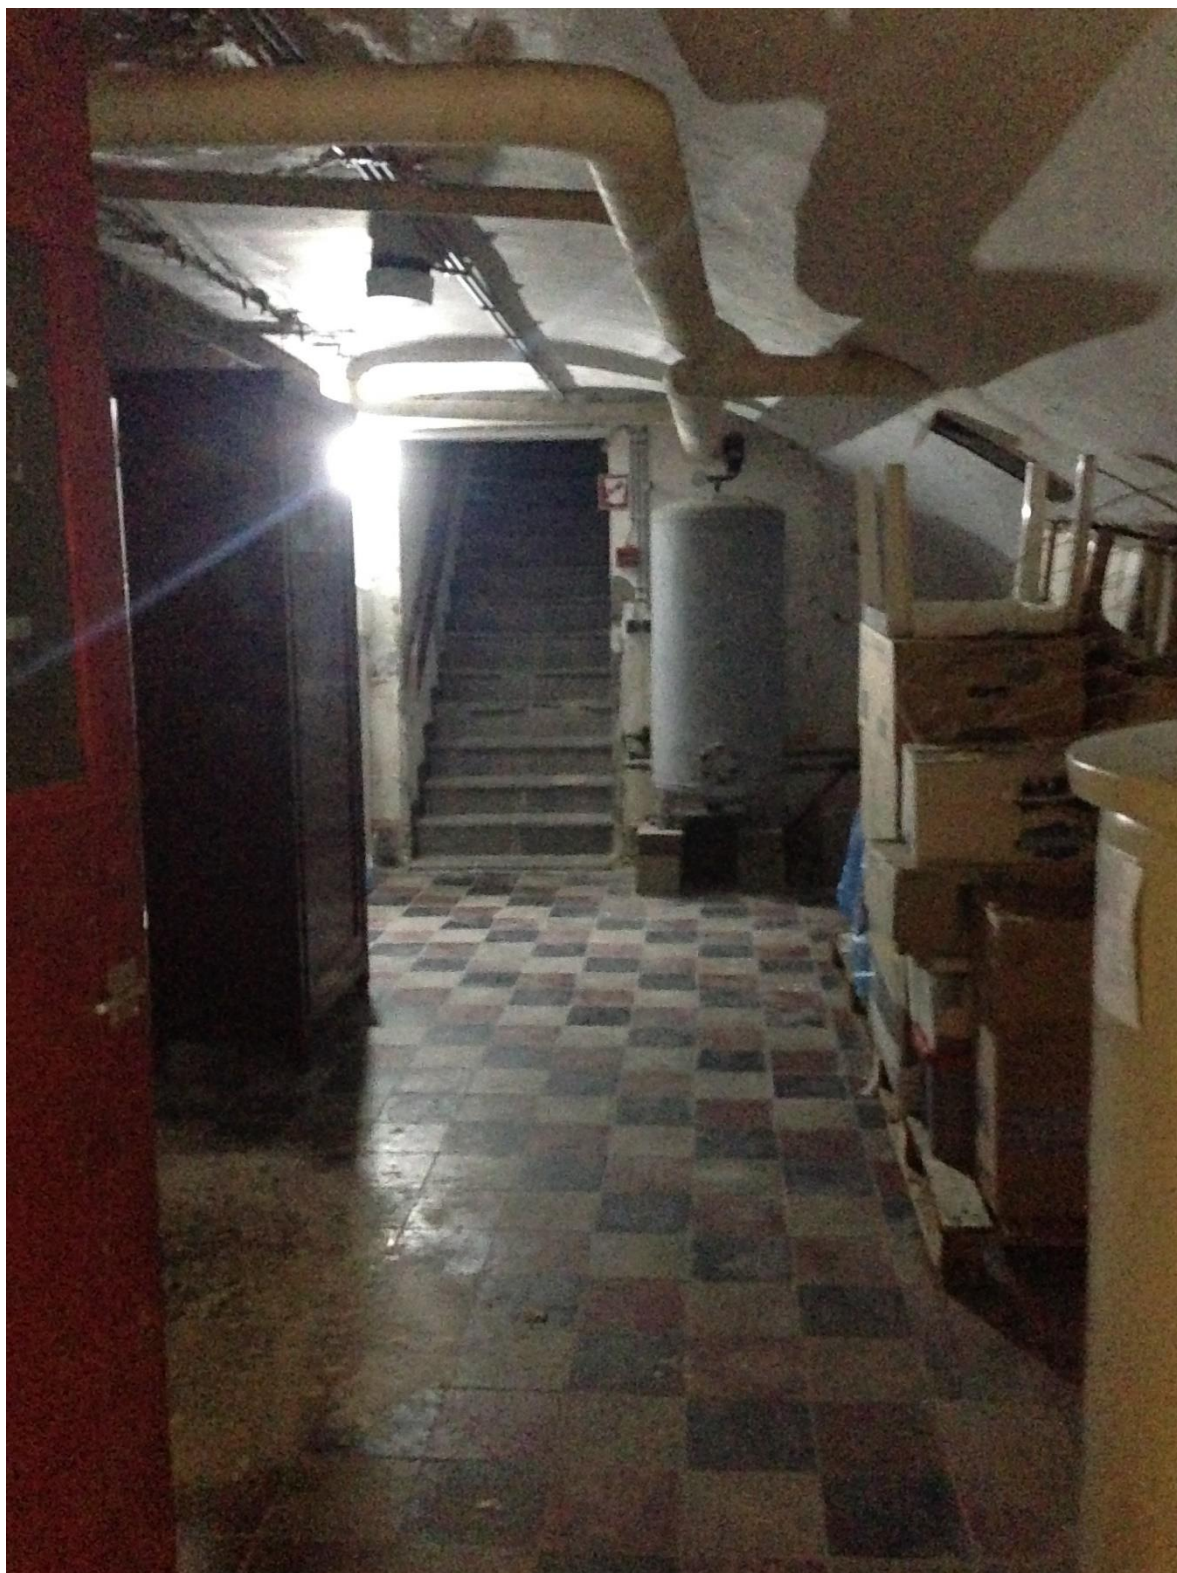
fig. 19: Kelderruimte D1.

**Kelderkamer D1** is voorzien van een tongewelf. Muren en gewelf zijn bepleisterd. Op de vloer liggen twintigste-eeuwse tegels (zie fig. 19). In de noordwestelijke hoek van de kamer is een opening aangebracht, waarvan de functie niet duidelijk is (zie fig. 20a). In de noordelijke muur bevindt zich een moderne trap, die wellicht naar de gelijkgrondse parking leidt (zie fig. 20b).

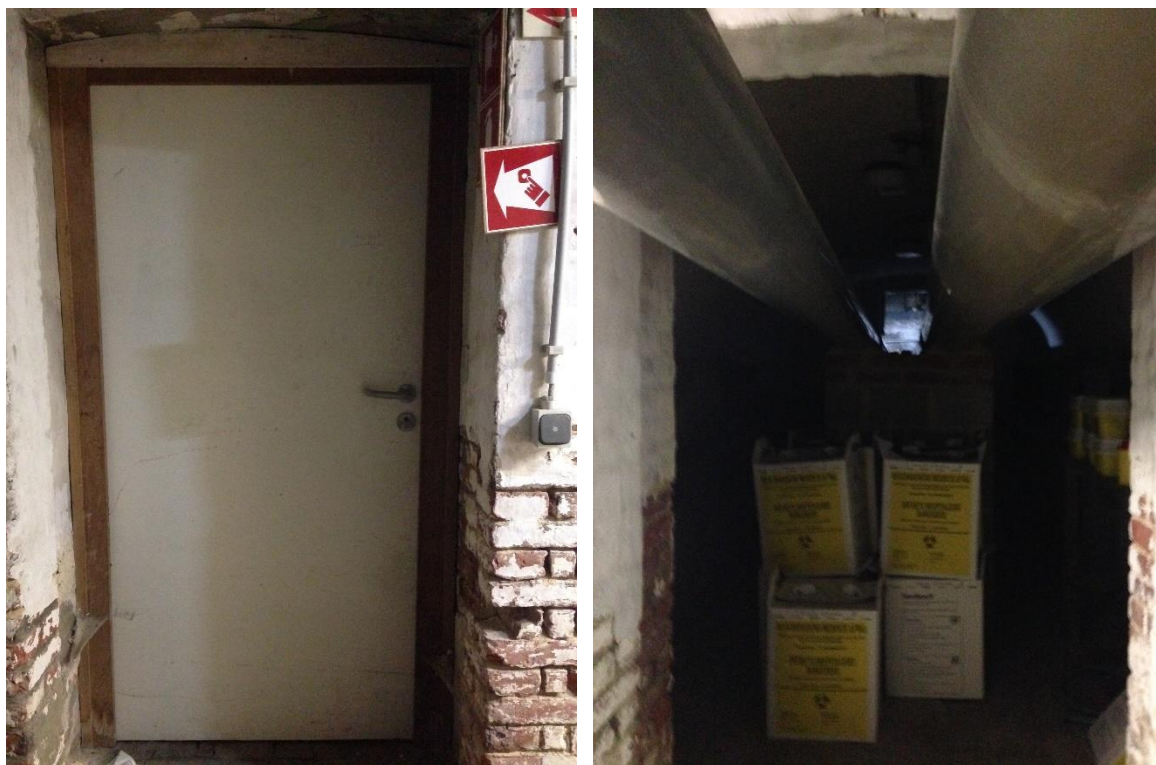
fig. 22: Links: De gesloten branddeur van kelderruimte D3.

Rechts: kelderruimte D4.

**Kelderkamer D3**, die volgens plan een stook- en brandstofplaats is, heeft een branddeur (zie fig. 22a). Ze was tijdens het plaatsbezoek niet toegankelijk. **Kelderkamer D4** wordt langs drie zijden omsloten door de kamer D3. Vanuit de keldergang lopen via de deuropening twee waterbuizen dwars door de ruimte; ze doorbreken de achtermuur (zie fig. 22b). De vloer is betegeld met oorspronkelijke plavuizen.

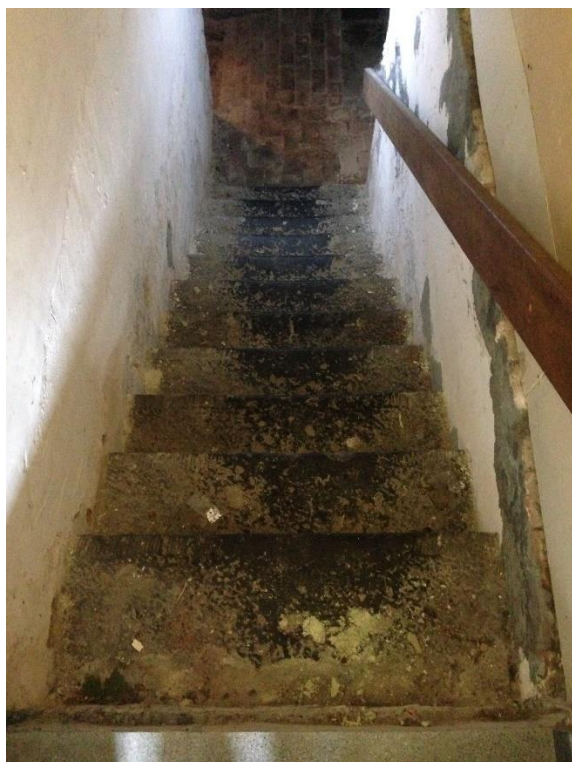
fig. 24: Links: de keldertrap naar kelderruimte E2.

Rechts (ter vergelijking): de keldertrap naar de ruimtes onder blokken B en D.

Onder de **oostelijke vleugel**, waartoe blok E behoort, bevinden zich drie kelderruimtes in enfilade (zie fig. 23). Ze dateren alle uit de periode 1846-1850. Ze zijn toegankelijk via een keldertrap die uitgaat op de middelste ruimte. De trap is opgetrokken uit baksteen met daarop bewerkte blauwe hardsteen (zie fig. 24a). Het verweringspatroon van de hardsteen is gelijkend aan dat van de trap naar de kelders van blokken B en D (zie fig. 24b).

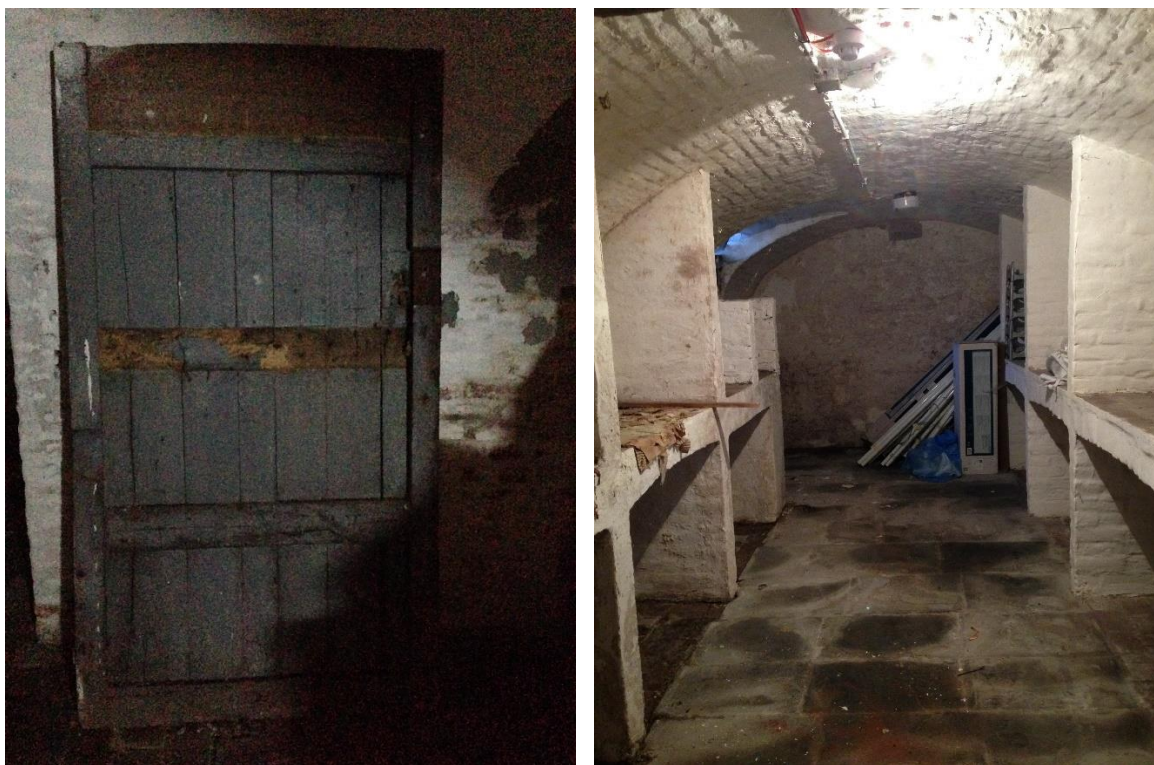
fig. 25: Kelderruimte E1. Links: oorspronkelijke kelderdeur. Rechts: kelder ingericht als opslagruimte.

**Kelderkamer E1** heeft nog haar oorspronkelijke kelderdeur, die evenwel uit de hengsels tegen de zuidelijke muur van kamer E2 rust (zie fig. 25a). Kamer E1 heeft een bakstenen tongewelf, witgekalkte bakstenen muren en een vloer bekleed met grote grijze plavuizen van 57 x 37 cm in de breedterichting (zie fig. 25b). In de oostelijke muur zijn twee steekkappen met kantelramen aangebracht. De kelder is ingericht als opslagplaats/wijnkelder.

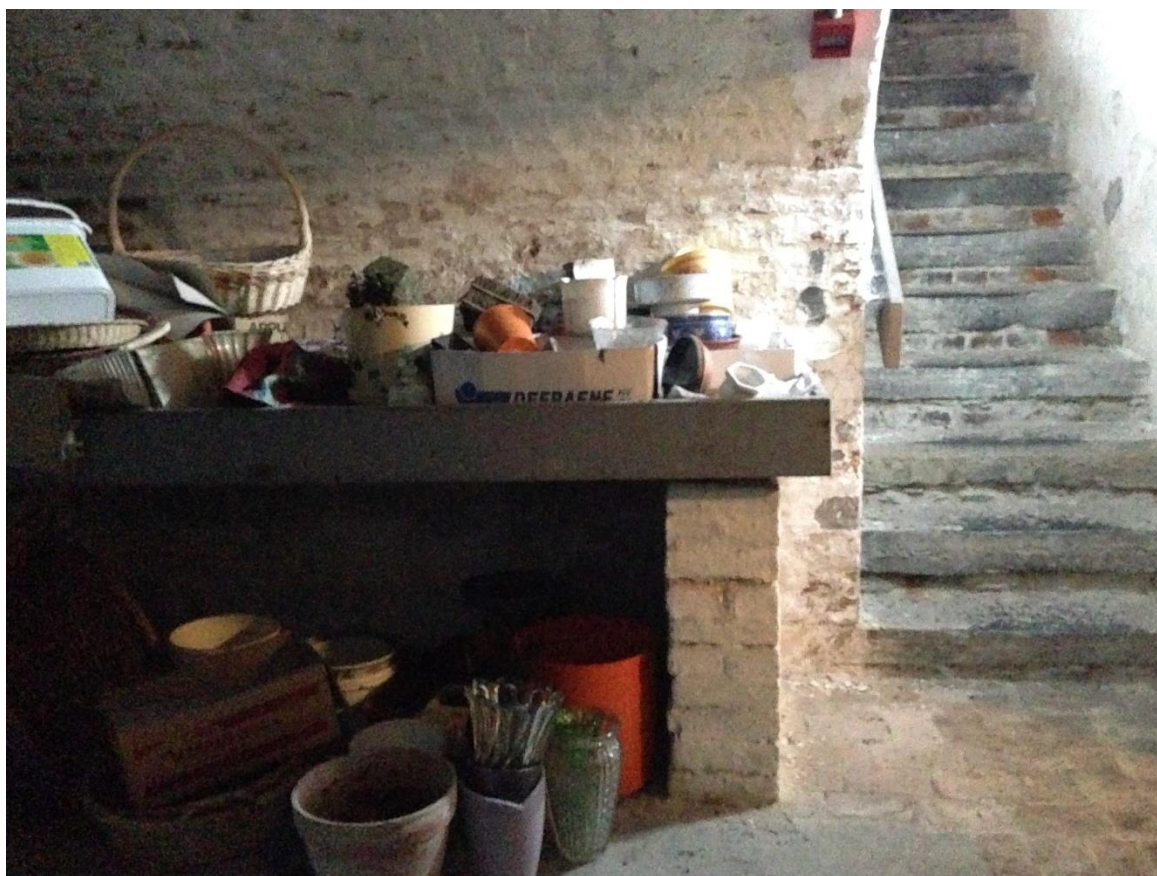
fig. 26: Kelderruimte E2.

**Kelderkamer E2** heeft eveneens een bakstenen tongewelf en witgekalkte bakstenen muren (zie fig. 26). Op de vloer liggen in een centraal vlak grote hardstenen plavuizen, met daarrond lagergelegen rode en donkergrijze bakstenen. In de oostelijke muur zijn twee steekkappen aangebracht: het noordelijke met een kantelraam en het zuidelijke thans dichtgemetst. Tegen de westelijke muur rust op twee bakstenen muurtjes een houten bak.

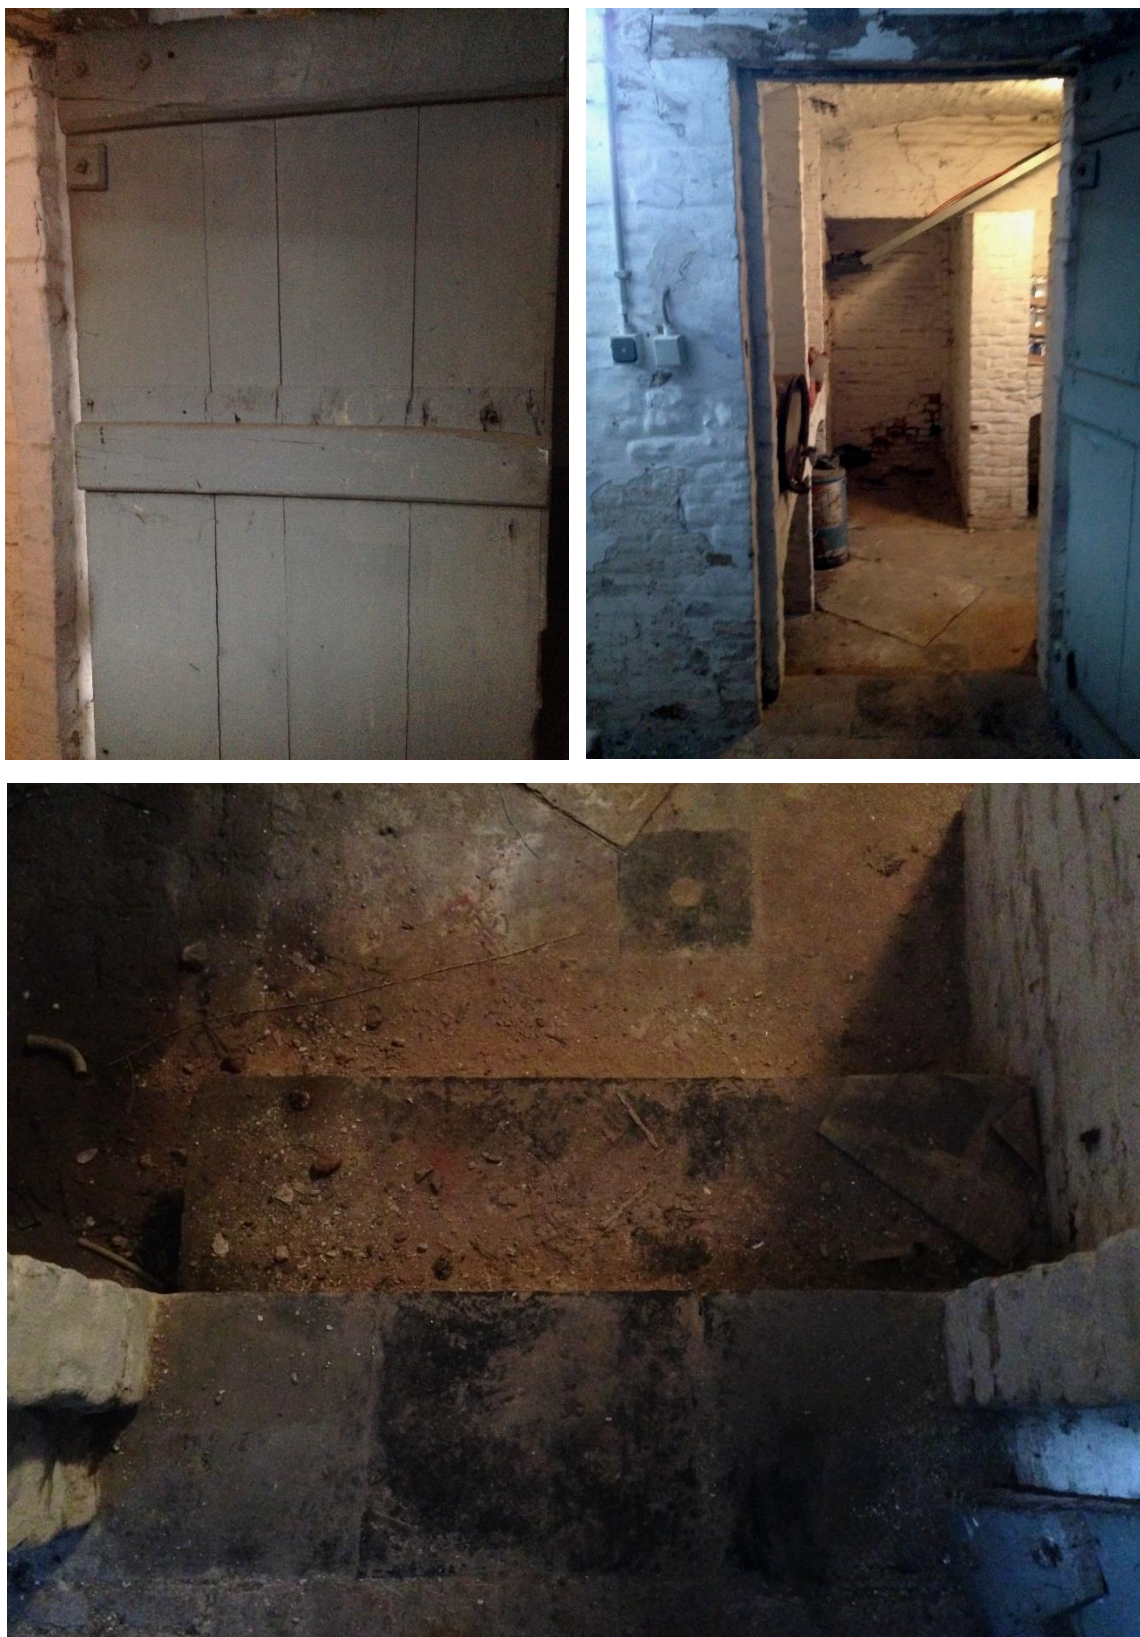
fig. 27: Kelderruimte E3. In klokwijzerszin: de kelderdeur;  
een blik door de open deur in kelderruimte; de deurdrempel.

**Kelderkamer E3** is vanuit kamer E2 bereikbaar via twee neerwaartse treden uit blauwe hardsteen (zie fig. 27c). De oorspronkelijke deur van de kelder is nog bewaard (zie fig. 27a). De kelder beschikt over een bakstenen tongewelf en witgekalkte bakstenen muren. In de oostelijke muur is één steekkap voorzien met een kantelraam. De kelder is net zoals kamer E1 ingericht als opslagruimte/wijnkelder.

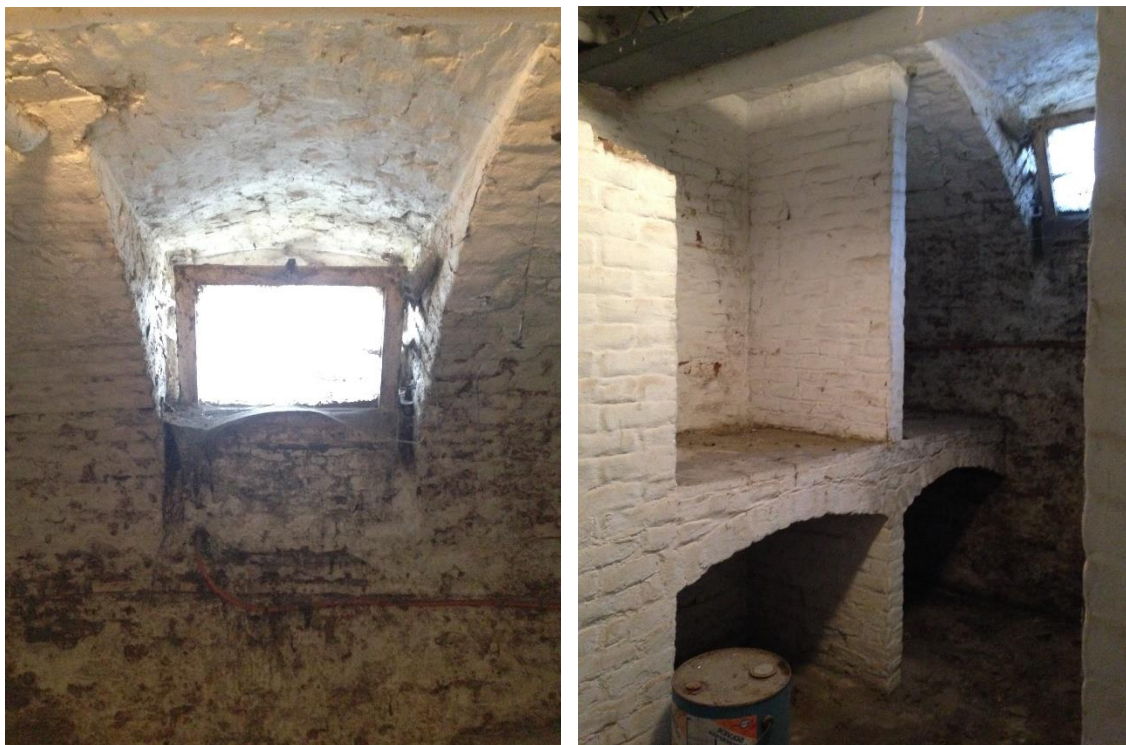
fig. 28: Kelderruimte E3. Links: kelderraam. Rechts: gemetselde opbergnissen.
