## Heikruis – Molenhofstraat (Vlaams-Brabant)

ADEDE Archeologisch Rapport 857 - 2022

**Nota**  
**Heikruis – Molenhofstraat**  
**(Vlaams-Brabant)**

**VERSLAG VAN RESULTATEN**

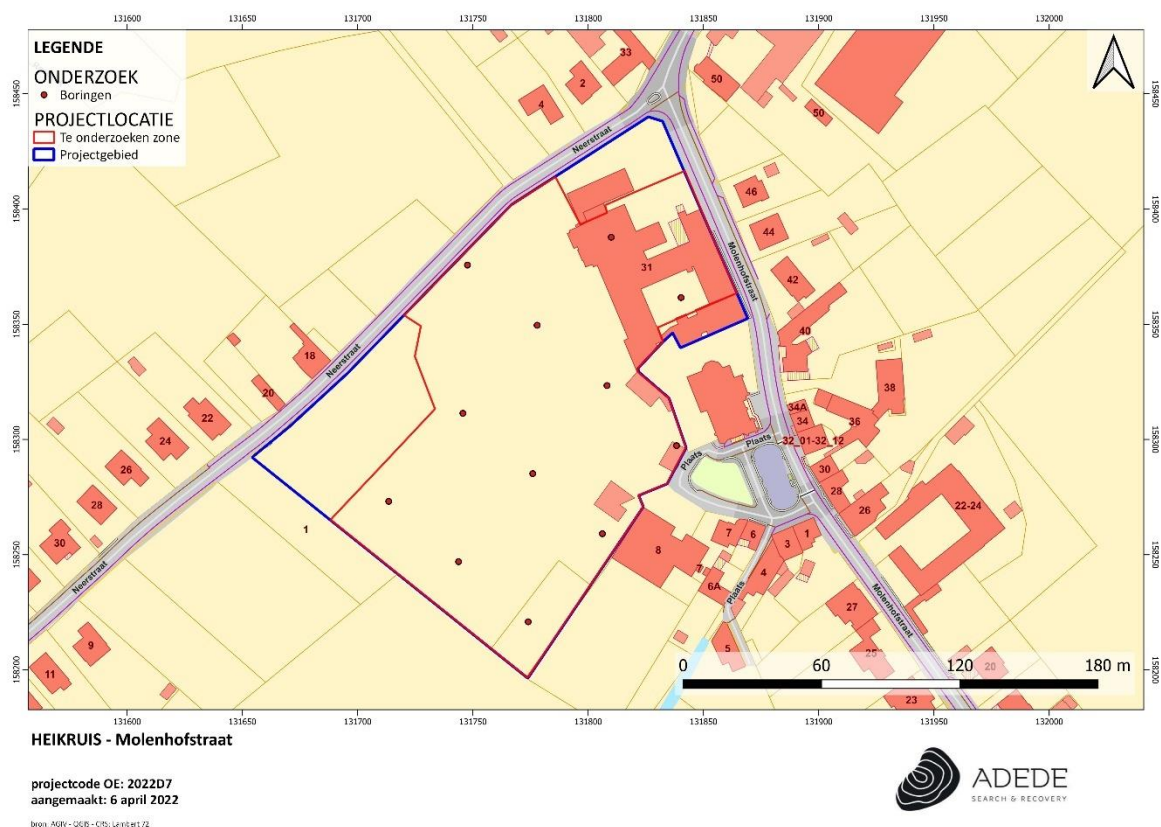
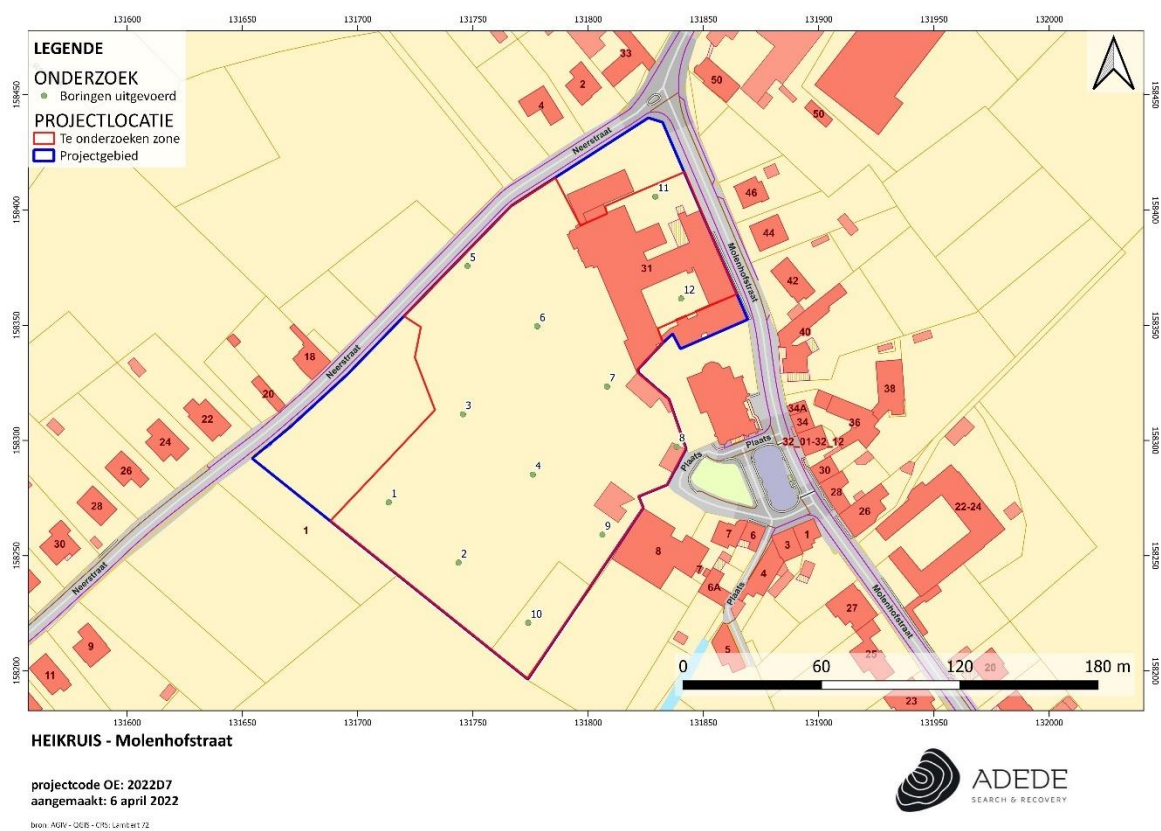
Figuur 29. GRB plan van de landschappelijke boringen zoals gepland (boven) en uitgevoerd (onder).

Op dinsdag 5 april 2022 werd een landschappelijk bodemonderzoek uitgevoerd door ADEDE bv ter hoogte van de Molenhofstraat 31 in Heikruis (Pepingen) (2022D7). Er werden in totaal 12 boringen voorzien. Deze dekken de volledige advieszone binnen het projectgebied en geven op die manier een duidelijk beeld van de bodemopbouw.

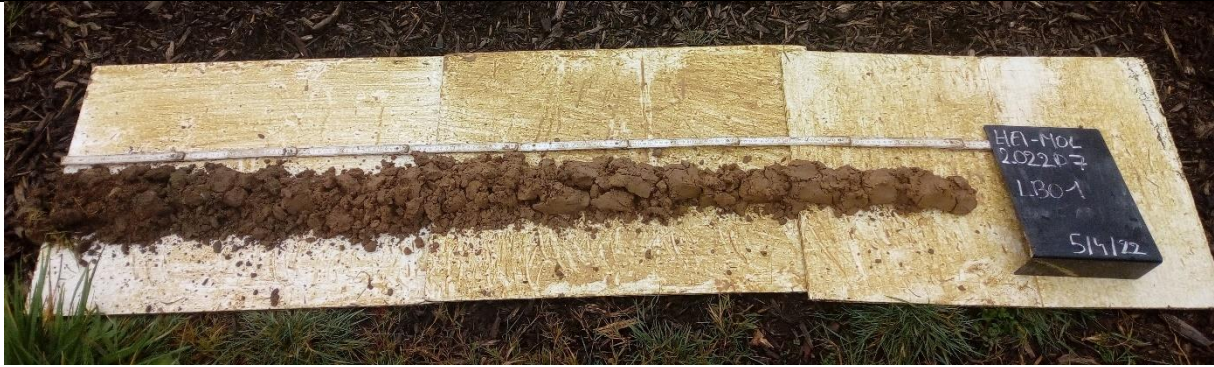
| Nr. | Dieptes (cm) | Foto en beschrijving |
|---|---|---|
| Bp<br>1 | | |

| Nr. | Dieptes (cm) | Foto en beschrijving |
|---|---|---|
| | 0-17: Ap1 | Donkerbruine leem, bevat plantenwortels en baksteenfragmenten |
| | 17-36: Ap2 | Donkergrijsbruine leem, bevat baksteenfragmenten |
| | 62-86: Colluvium | Lichtbruine leem |
| | 86-161: C | Lichtbruine leem |

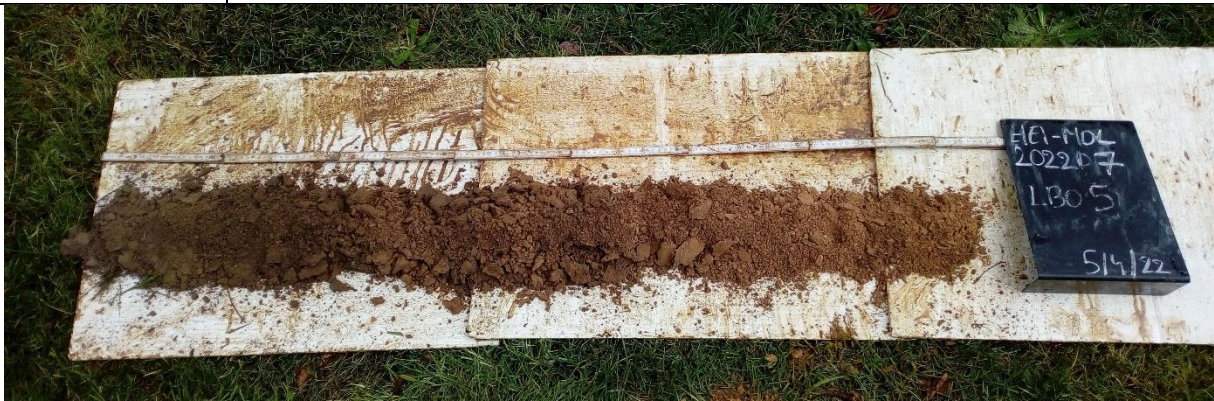
| Nr. | Dieptes (cm) | Foto en beschrijving |
|---|---|---|
| Bp<br>5 | | |

| Nr. | Dieptes (cm) | Foto en beschrijving |
|---|---|---|
| | 0-43: Ap1 | Grijsbruine leem, bevat plantenwortels en baksteenfragmenten |
| | 43-105: Ap2 | Bruin tot lichtbruine leem, bevat baksteenfragmenten en houtskool |
| | 105-146: C | Lichtbruine leem |

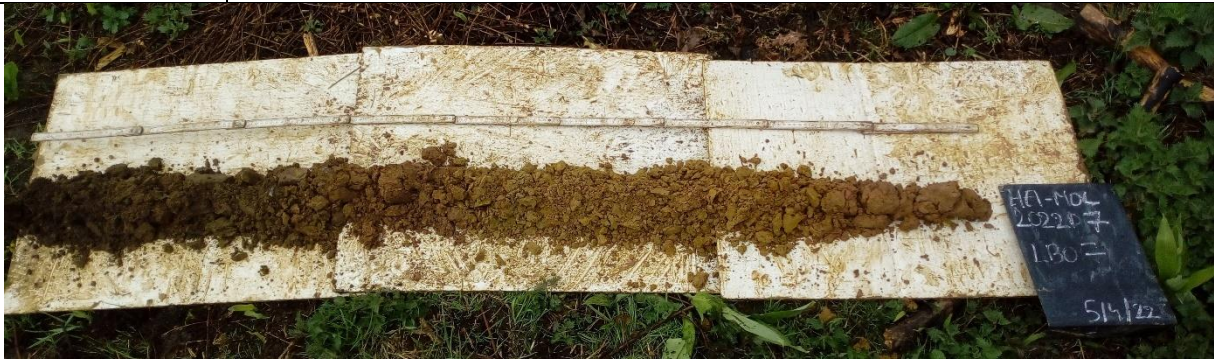
| Nr. | Dieptes (cm) | Foto en beschrijving |
|---|---|---|
| Bp<br>7 | | |

| Nr. | Dieptes (cm) | Foto en beschrijving |
|---|---|---|
| | 0-16: Ap1 | Zwartbruine leem, bevat plantenwortels |

| | <p>16-50: Ap2<br/>50-81: Ap3<br/>81-118: Ap4<br/>118-148: Ap5<br/>148-180: Ap6</p> | <p>Grijsbruine leem, bevat plantenwortels en baksteenfragmenten<br/>Grijsbruin tot lichtbruine leem, bevat baksteenfragmenten, houtskool en aardewerkfragmenten<br/>Gelige lichtgrijze zandleem<br/>Geel-oranjebruine zandleem<br/>Lichtbruine leem, bevat baksteenfragmenten</p> |

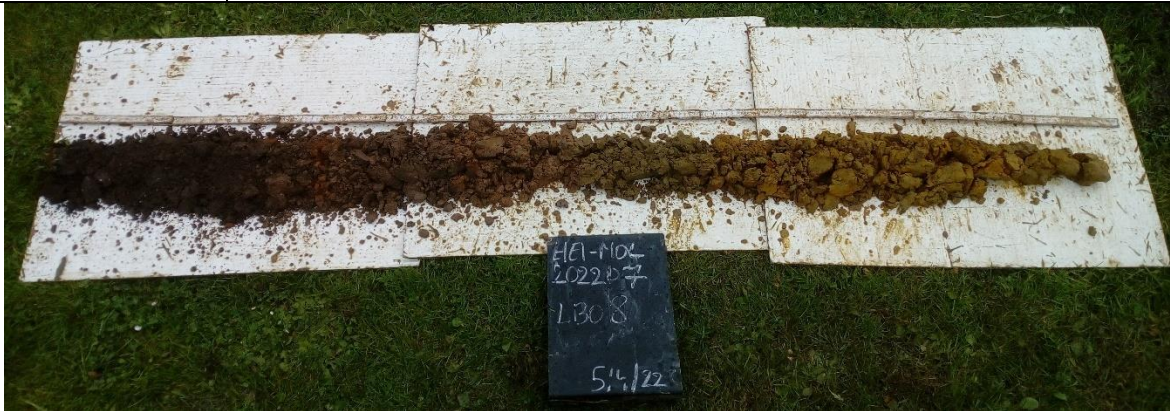
| Bp 8 | | <p>0-40: Ap1<br/>40-75: Ap2<br/>75-98: Ap3<br/>98-122: Ap4<br/>122-170: C1<br/>170-194: C2</p> <p>Zwartgrijze leem, bevat plantenwortels en baksteenfragmenten<br/>Grijsbruine leem, bevat baksteenfragmenten<br/>Lichtbruine leem, bevat baksteenfragmenten<br/>Groengrijs zand<br/>Geeloranje leem<br/>Lichtgroengrijze klei</p> |

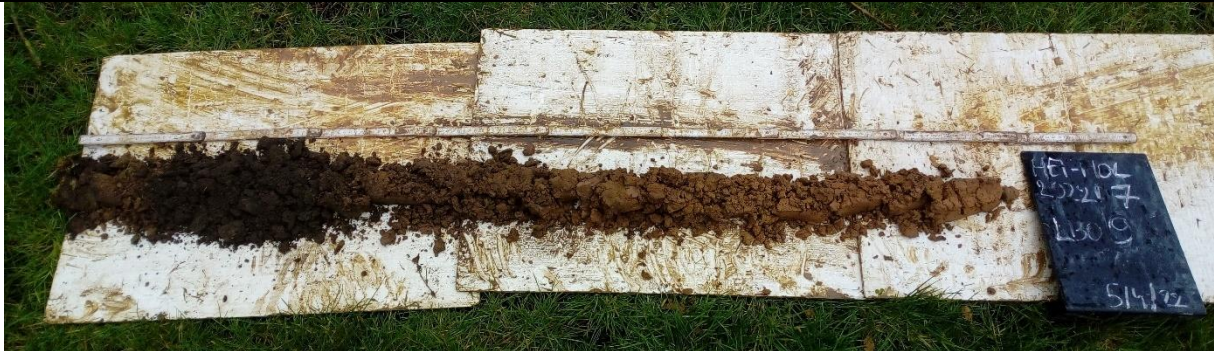
| Bp 9 | | <p>0-6: Ap1<br/>6-15: Ap2<br/>15-45: Ap3<br/>45-80: Ap4<br/>80-113: Ap5<br/>113-156: C</p> <p>Grijsbruine leem, bevat plantenwortels<br/>Lichtbruine leem, bevat plantenwortels<br/>Zwartbruine leem, bevat baksteenfragmenten<br/>Bruine leem, bevat baksteenfragmenten, stenen en houtskool<br/>Bruin tot lichtbruine leem, bevat baksteenfragmenten<br/>Lichtbruine leem</p> |

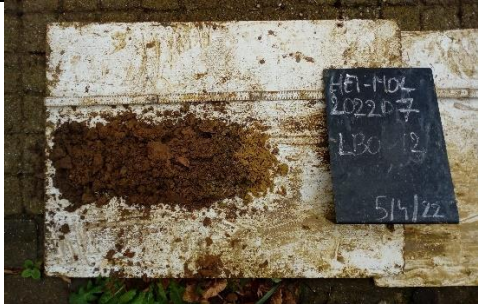
| Bp 12 | | <p>0-8: Ap1</p> <p>Grijsbruine leem, bevat plantenwortels</p> |

| | 8-36: Ap2 | Bruine leem, bevat baksteefragmenten |
| | 36-42: Ap3 | Geel zand |

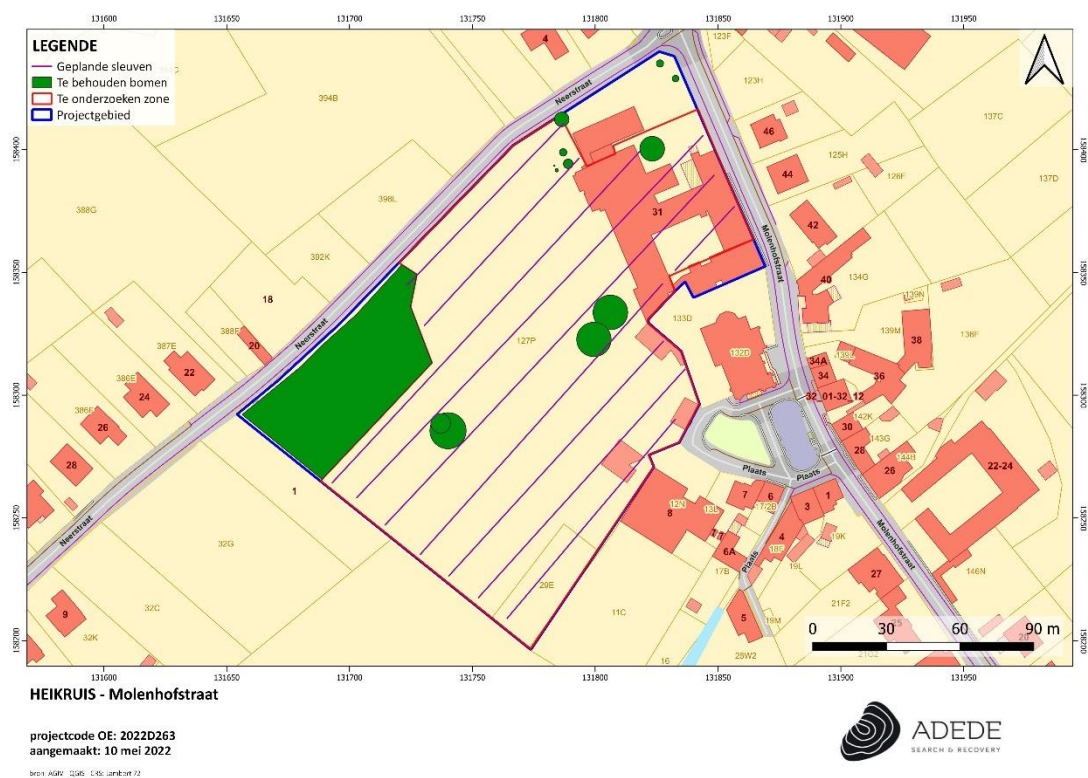
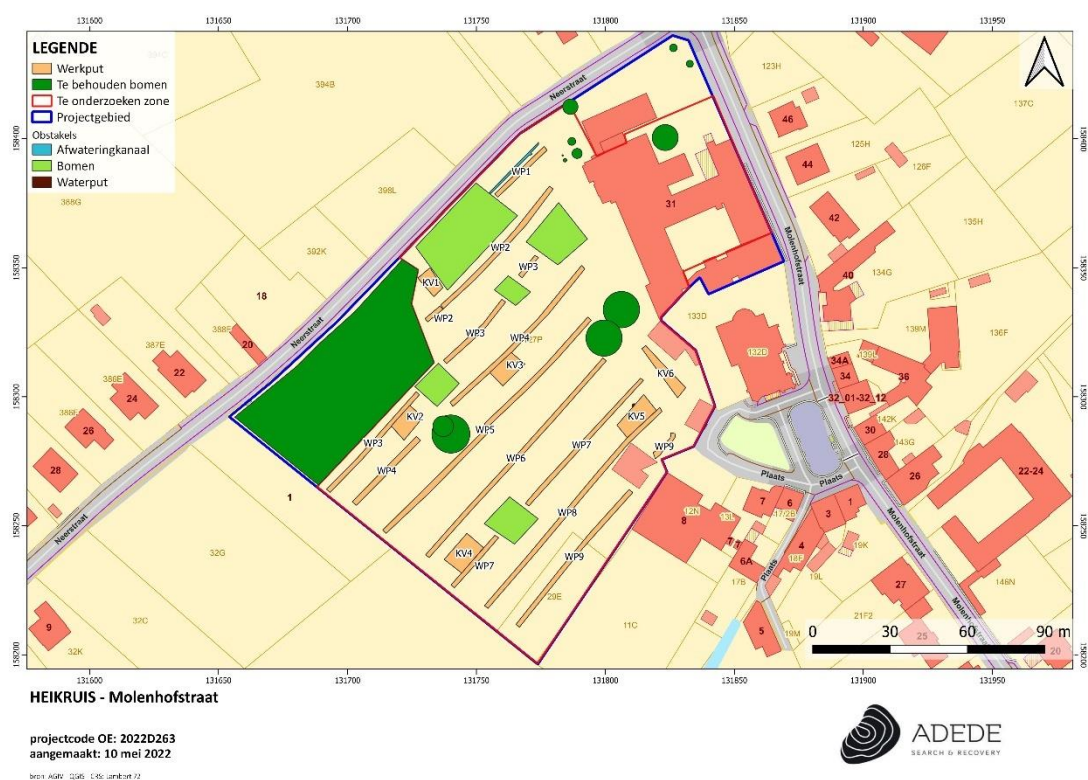
Figuur 36. Voorgesteld sleuvenplan (boven) en uitgevoerd sleuvenplan met obstakels (onder).

Bij de uitvoering van het veldwerk werd zo goed als mogelijk het oorspronkelijk voorgestelde sleuvenplan gevolgd. Wel dienden enkele afwijkingen zich op. Ten eersten werden bijna alle sleuven in het noorden ingekort, dit wegens het eerder beschreven bouwhistorisch onderzoek enerzijds en de aanwezigheid van nutsleidingen, die niet in kaart zijn gebracht maar zichtbaar aan de hand van de putdeksels rondom het gebouw dat nog steeds in gebruik is. Omwille van de technische moeilijkheid in combinatie met de resultaten van de landschappelijke boringen werd besloten om hier geen proefsleuven aan te leggen. Verder zorgden te behouden bomen voor lokale onderbrekingen van de aangelegde werkputten.

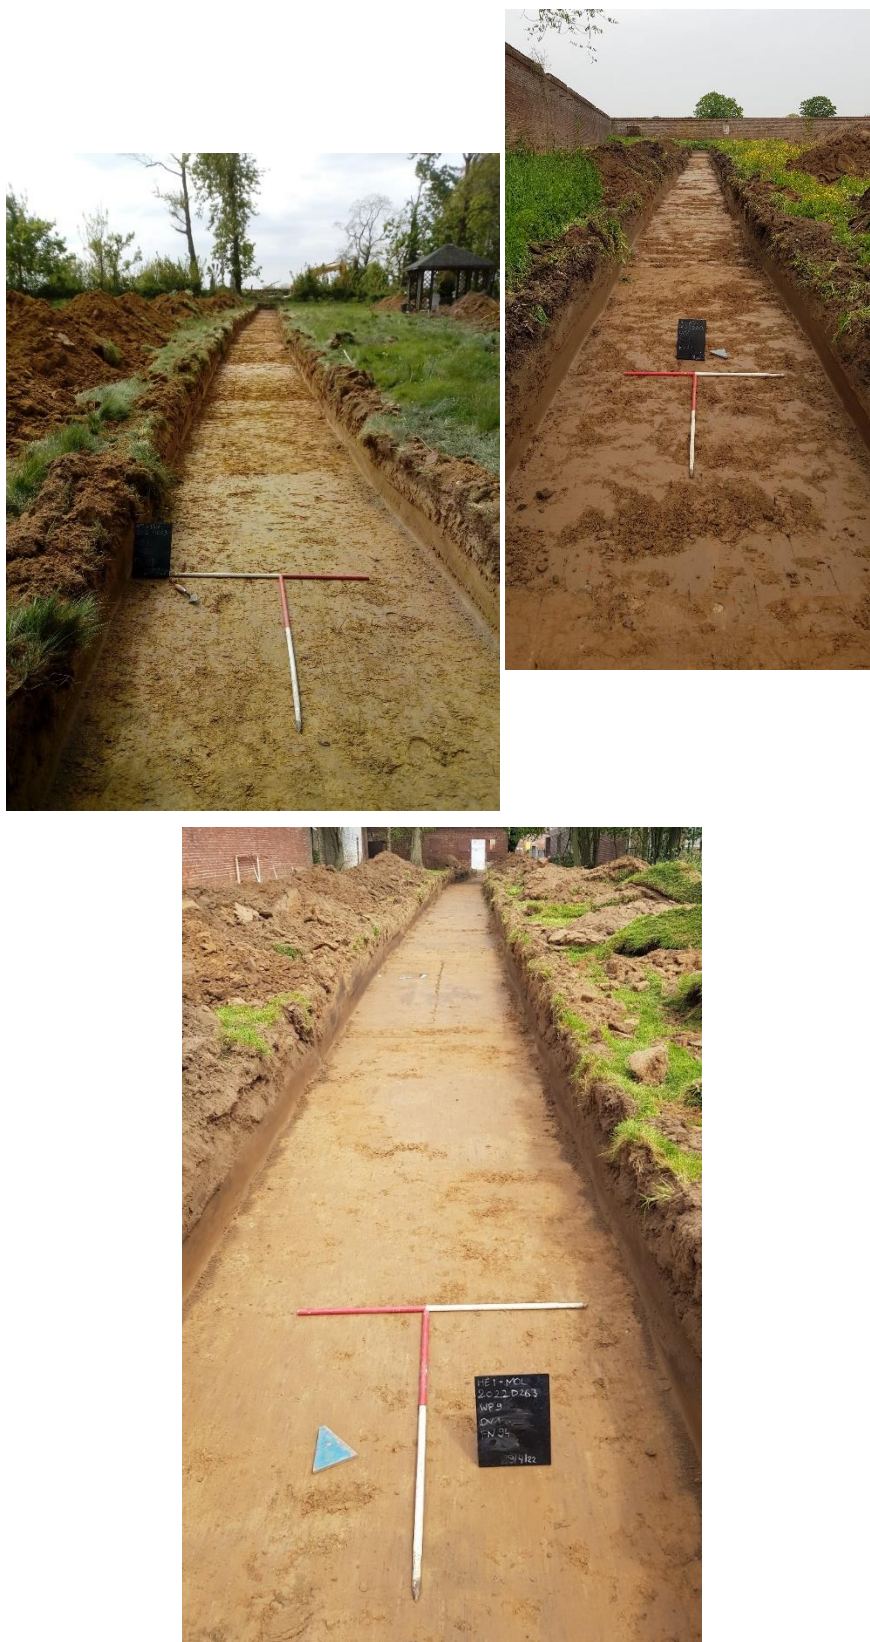
Figuur 37: Overzichtsfoto's van werkputten, representatief voor het hele onderzoeksgebied: werkput 4 (linksboven), werkput 8 (rechtsboven) en werkput 9 (onder). Overzichtsfoto's van archeologisch vlak aangelegd op het colluvium.

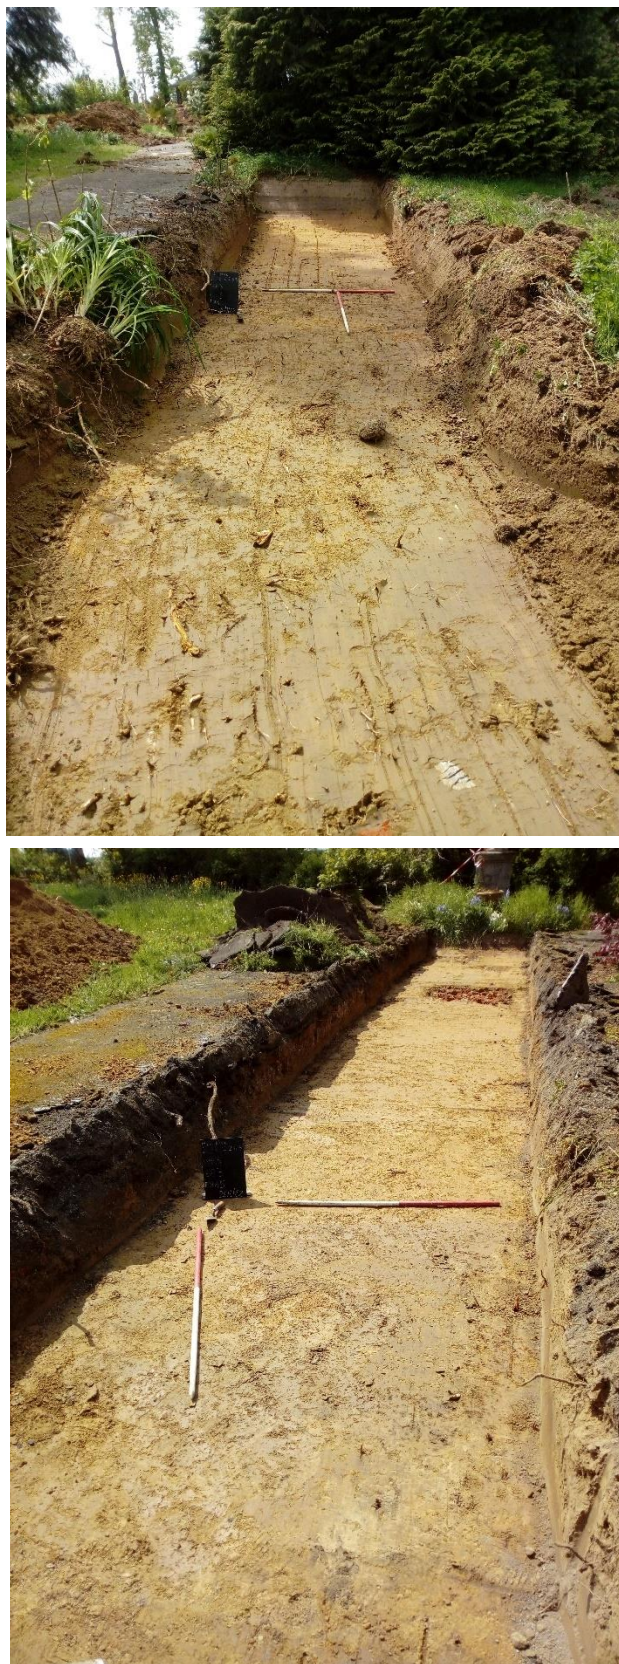
Figuur 38: Overzichtfoto's van werkputten, representatief voor het hele onderzoeksgebied: werkput 4 (boven) en werkput 3 (onder).  
Overzichtfoto's van archeologisch vlak aangelegd onder het colluvium.

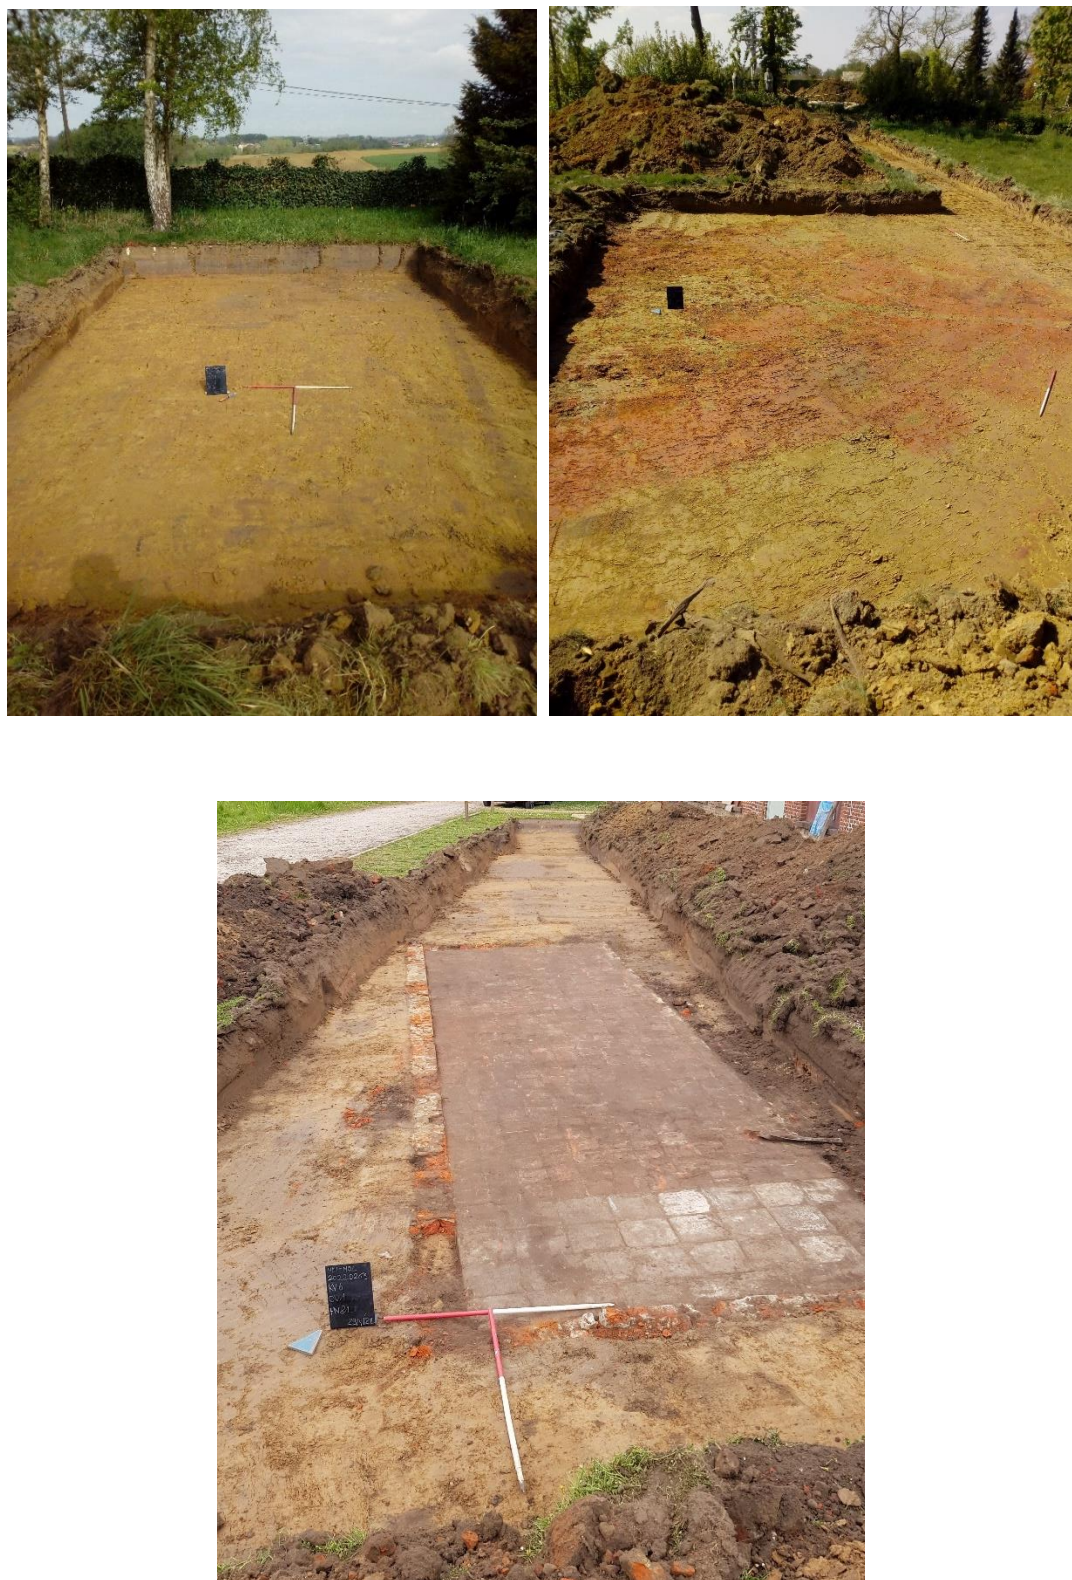
Figuur 39. Overzichtsfoto's van kijkvensters, representatief voor het hele onderzoeksgebied: kijkvenster 1 (linksboven), kijkvenster 3 (rechtsboven) en kijkvenster 6 (onder).

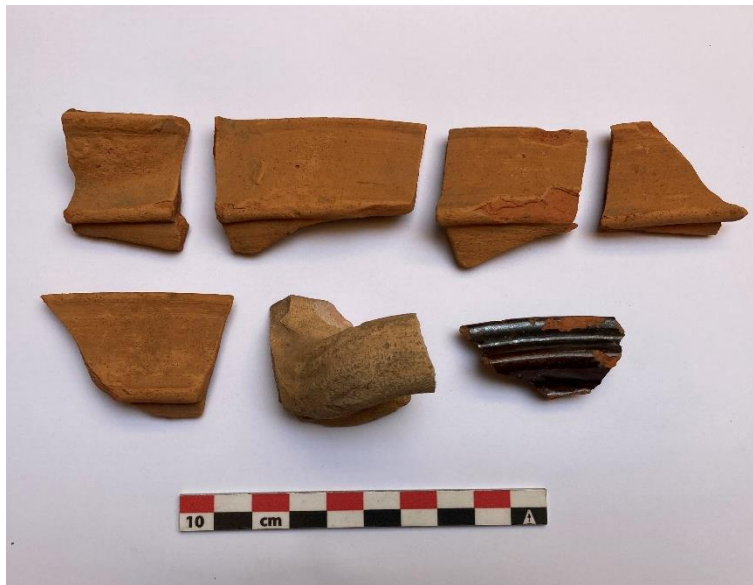
Vondst 8 bevat 5 fragmenten van een manchetrans van een teil (L57D), evenals een horizontaal geplaatst oor van een ander object en een scherp rood geglazuurd aardewerk. Teilen met manchetrans in rood aardewerk komen voor vanaf de 15<sup>de</sup>-16<sup>de</sup> eeuw.

Figuur 41. Vondst 8.

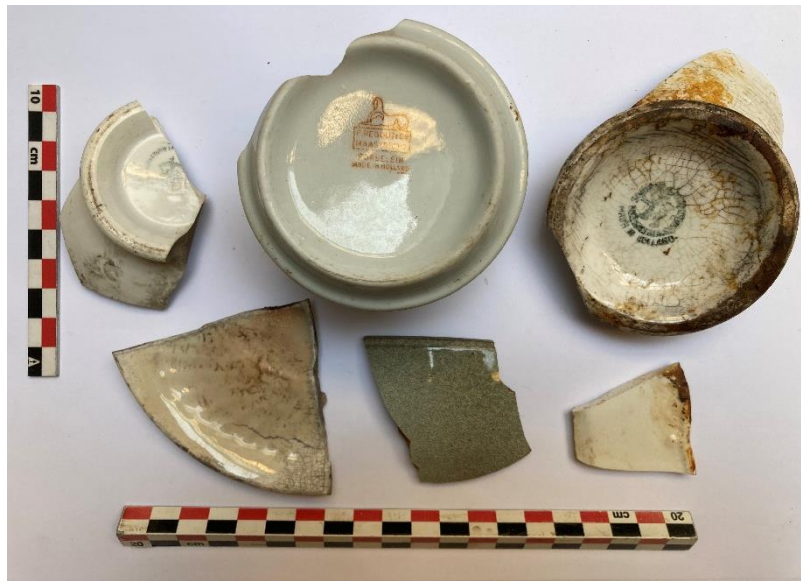
Vondst 18 bestaat uit bodems van subrecente tassen en kommen in Belgische en Nederlandse porselein. Een van de stempels identificeert de firma Petrus Regout & Co. Deze firma was gevestigd in Maastricht tussen 1834 en 1899. Op een ander object staat dan weer de stempel van de Société Céramique (1863-1958). Gelijkaardig aardewerk is ook aanwezig in vondst 13.

Figuur 42. Vondst 18: subrecent aardewerk.

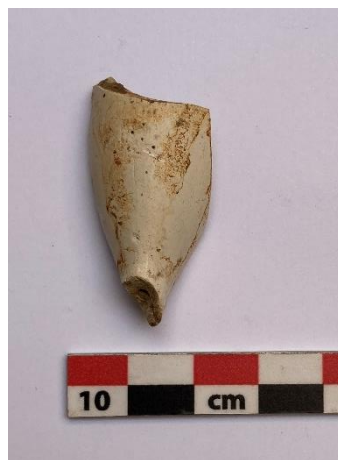
In spoor 19 was een kopje van een kleipijpje aanwezig, helaas was de hiel met eventuele hielstempel afgebroken. Kleipijpjes komen voor vanaf het begin van de 17<sup>de</sup> tot het begin van de 20<sup>ste</sup> eeuw.

Figuur 43. Vondst 14: Kleipijpje

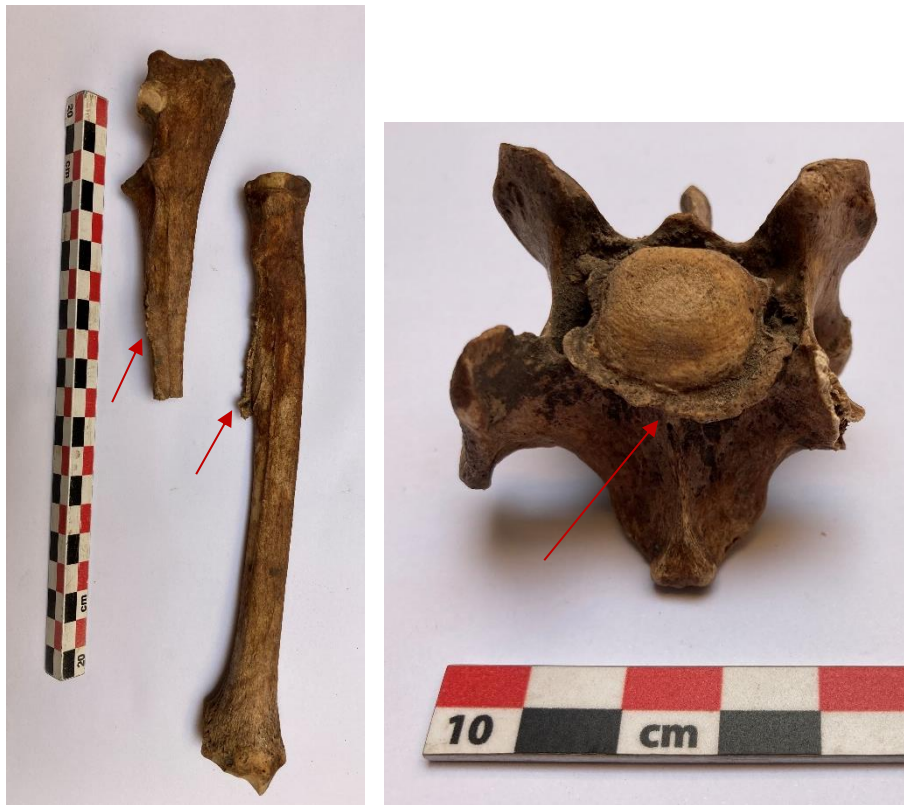
Twee vondstnummers werden toegewezen aan dierlijk bot. Vondst 3 bevat verschillende skeletelementen van verschillende zoogdieren en werd aangetroffen in werkput 2. Vondst 12 vertoont meer samenhang, het gaat namelijk om allemaal skeletelementen van hetzelfde dier: een hond. Osteofyten op verschillende spieraanhechtingsplaatsen suggereren dat het om een ouder dier gaat, enkele hiervan worden op onderstaande foto aangeduid. De beenderen bevonden zich in anatomisch verband in een recente kuil. Met grote waarschijnlijkheid gaat het om een huisdier dat in de tuin begraven is.

Figuur 45. Vondst 12: Unla en radius en wervel van hond met osteofyten (rode pijlen).

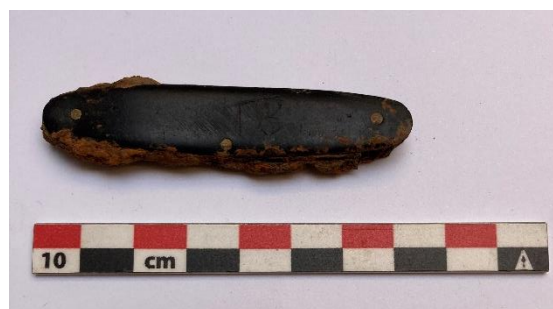
Er werden twee metalen vondsten aangetroffen, een nagel (V9) en een zakmes (V5). Het zakmes is ingesloten in plastic wat een relatief recente ouderdom indiceert. Wat wel interessant is, is dat op het plastic T8 of TB ingekrast is.

Figuur 46. Vondst 5: zakmes.

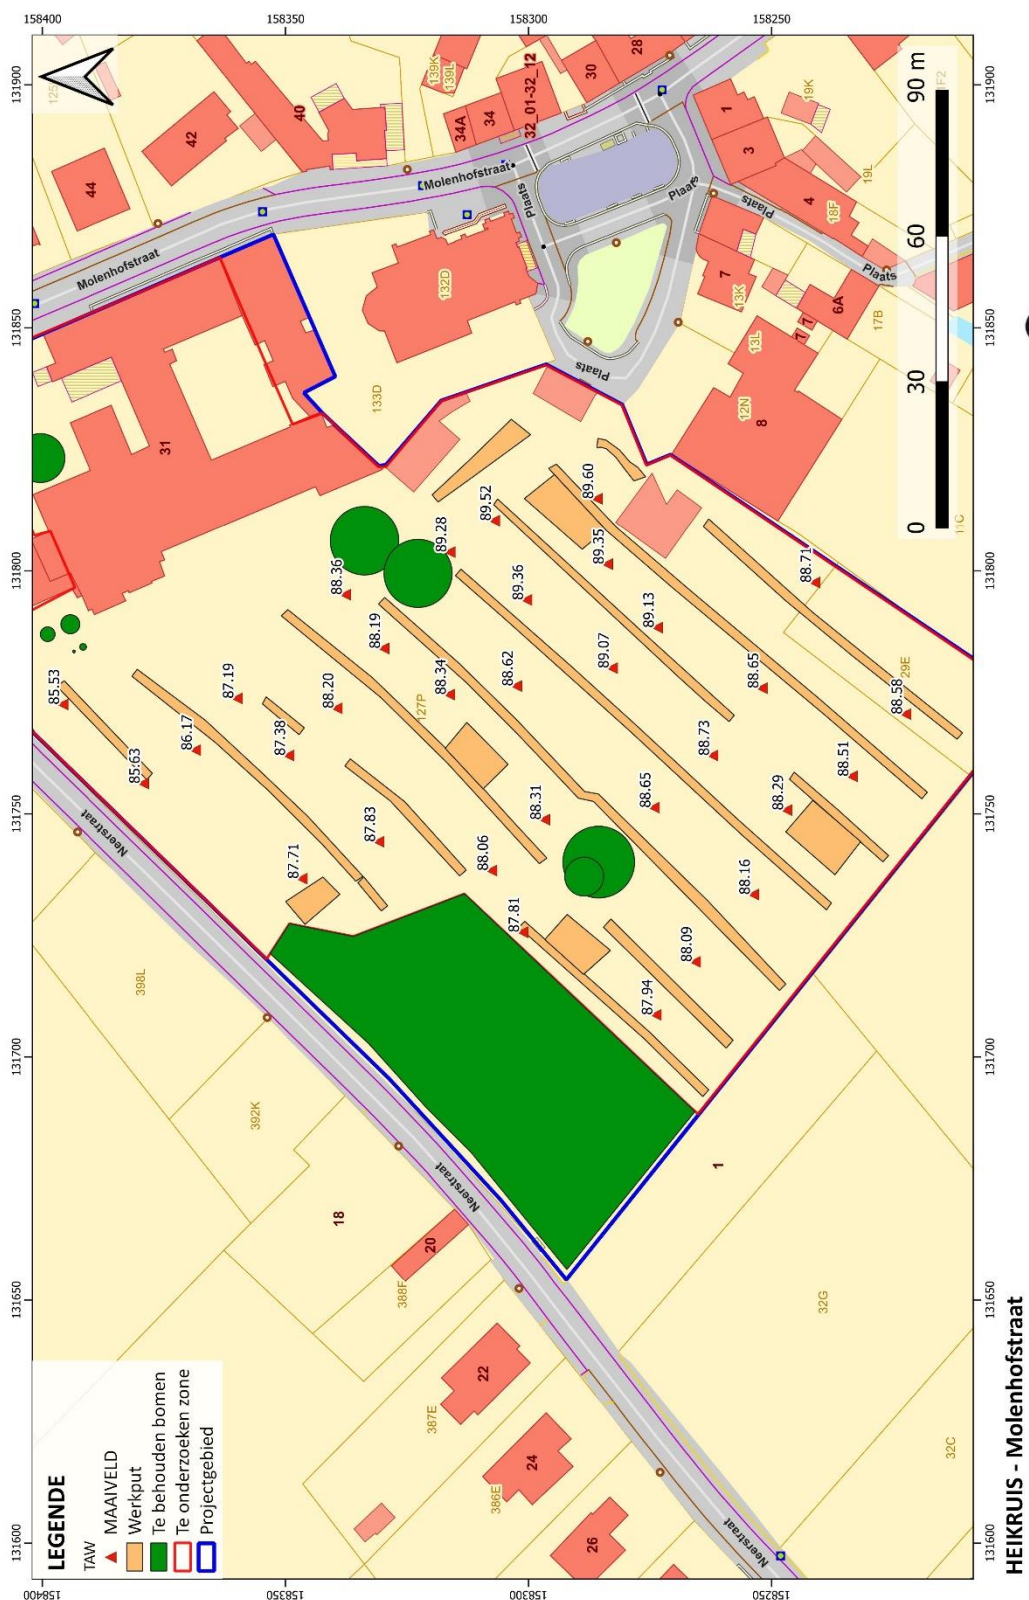
Figuur 49. TAW-metingen maaiveld.

De diepte van het archeologisch vlak ten opzichte van het maaiveld bedraagt gemiddeld 40-50 cm.

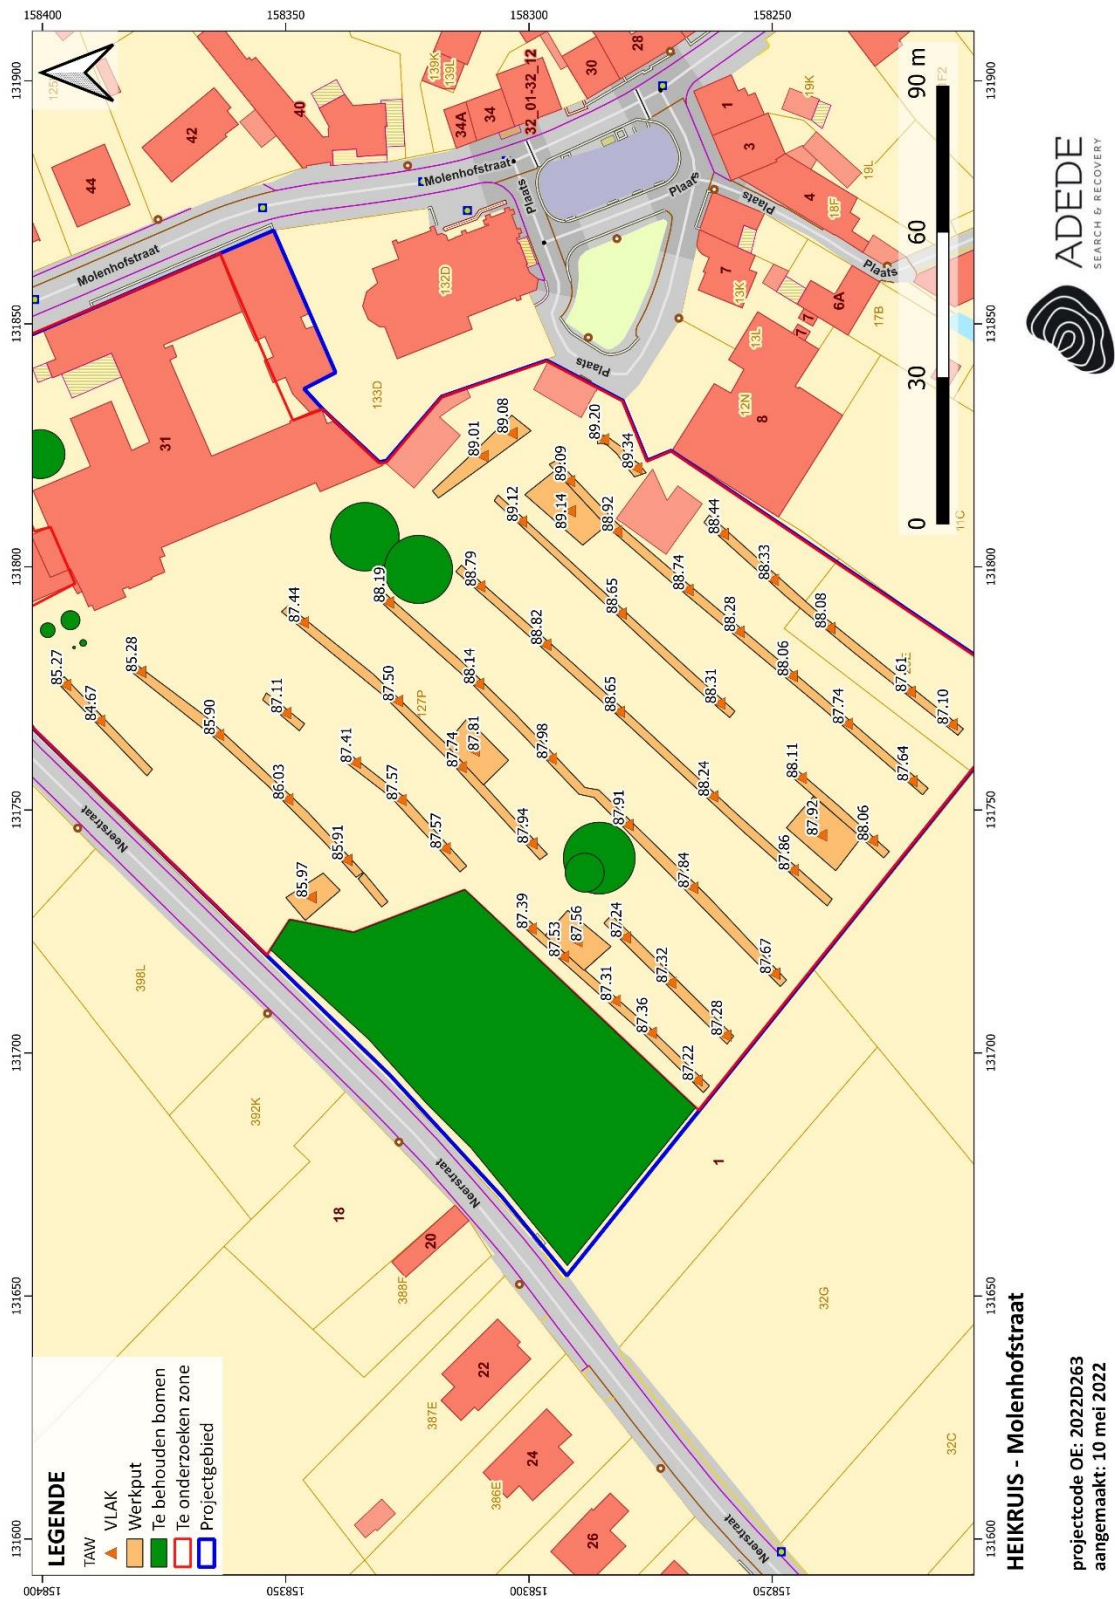
Figuur 50. TAW-metingen archeologisch vlak.

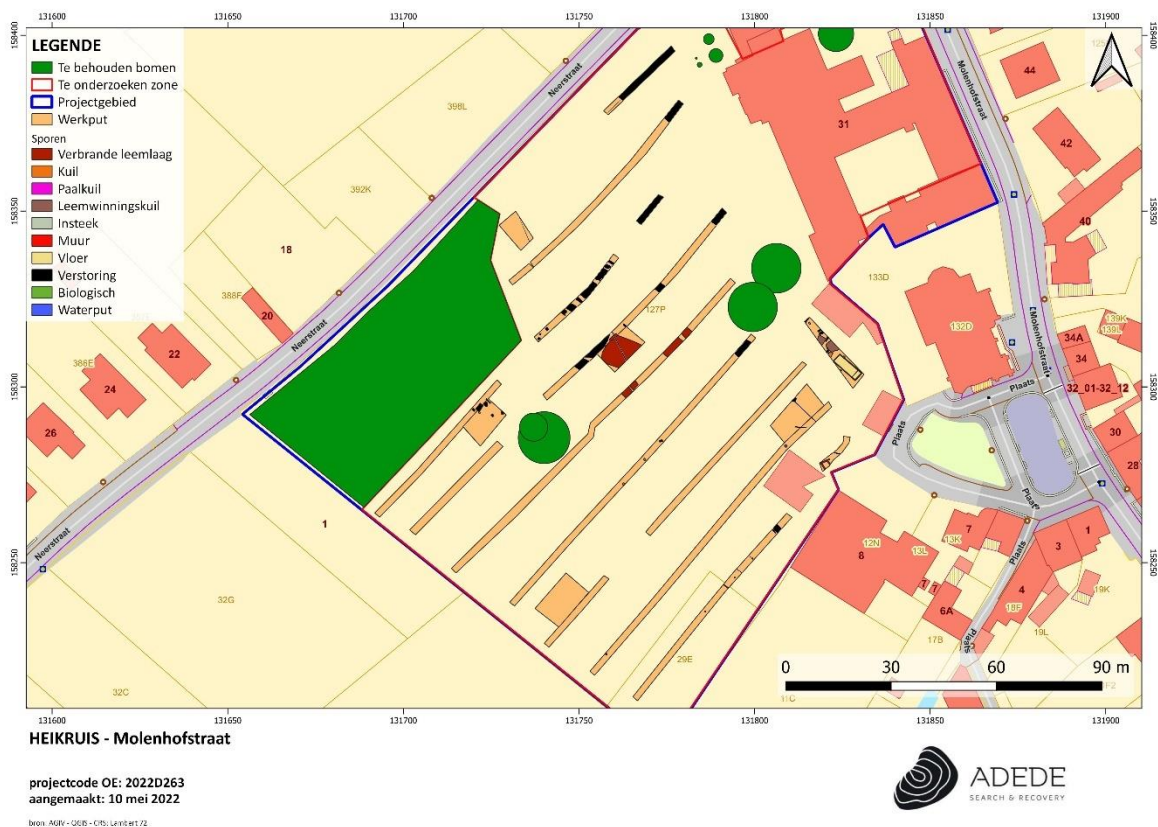
Figuur 56: Allesporenkaart.

Zoals hierboven vermeld werd het proefsleuvenonderzoek op twee archeologische niveaus uitgevoerd: (1) net onder de A horizont en in het colluvium en (2) net onder het colluvium en op de C-horizont. Het eerste vlak heeft als doel de restanten van de geschiedenis van het klooster der Ursulinen bloot te leggen. Deze sporen zouden zich in het colluvium bevinden. Omdat er ook oudere sporen onder het colluvium aanwezig konden zijn, werd op regelmatige wijze het vlak verdiept tot het tweede archeologische niveau. Onder het colluvium werden er noch sporen noch leeflagen aangetroffen.

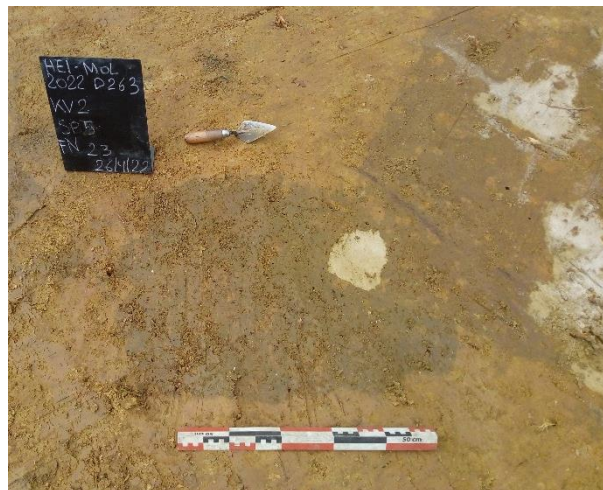
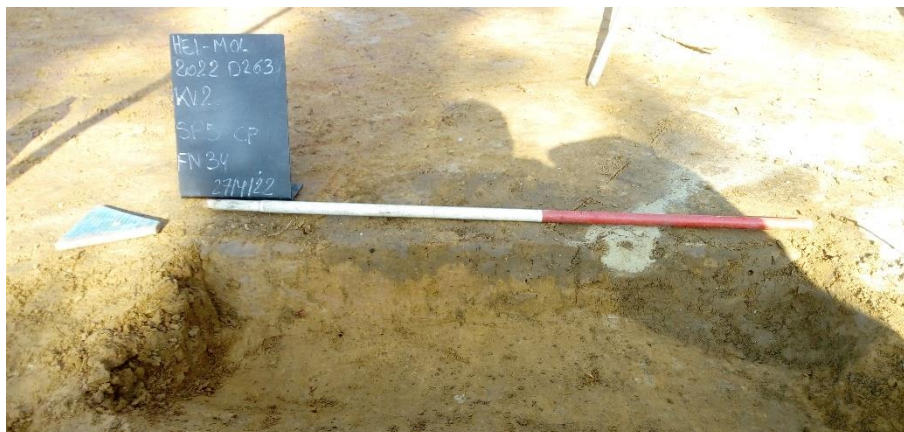
Spoor 5 is gelegen in kijkvenster 2, dit ovale spoor had afmetingen van 75 op 56cm en een bewaarde diepte van 9cm. Het spoor wordt doorsneden door spoor 1, dat later geherinterpreteerd werd als verstoring. Het profiel van het spoor is eerder onregelmatig. Alle andere sporen in dit kijkvenster en de aangrenzende proefsleuf werden geherinterpreteerd als verstoring of recente kuilen.

Figuur 60: Spoor 5 in het vlak (boven) en in coupe (onder).

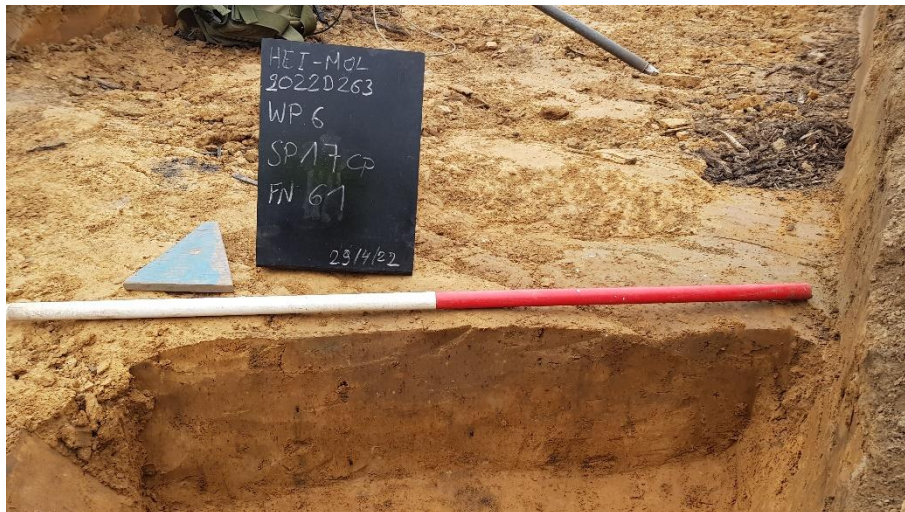
Figuur 61: Spoor 17 in het vlak (boven) en in coupe (onder).

De volgende sleuf waarin een kuil aanwezig is, is werkput 6. In deze werkput is maar één archeologisch relevant spoor aanwezig. Spoor 17 is een ovale kuil (70 x 65cm) van 12cm diep. De vulling bestaat uit bruine leem met houtskoolspikkels en mortelbrokjes. De functie van deze kuil is onduidelijk.

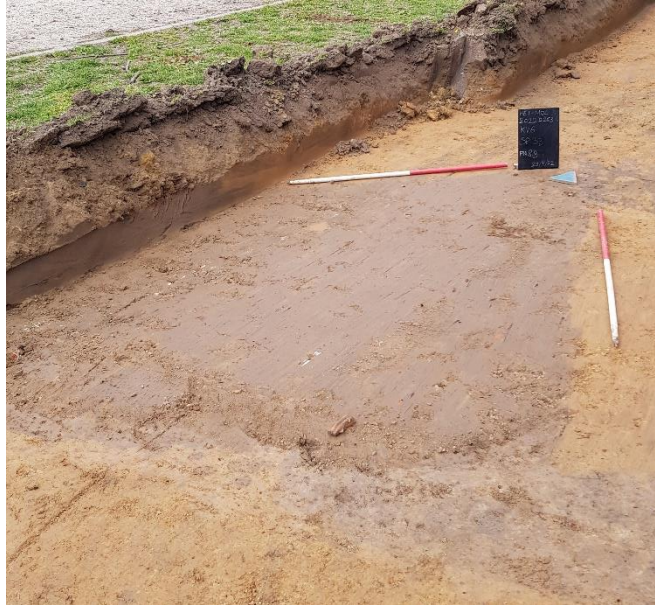
Figuur 62: Spoor 33 in het vlak.

Alle overige kuilen, inclusief de twee mogelijke leemwinningskuilen zijn in kijkvenster 6 gelegen. De kuilen in dit kijkvenster zijn meestal grijs tot donkergrijs van kleur. Er is geen duidelijk verband merkbaar tussen de verschillende kuilen in dit kijkvenster. De twee grootste kuilen met een onregelmatige vorm vallen mogelijks te interpreteren als leemwinningskuilen.

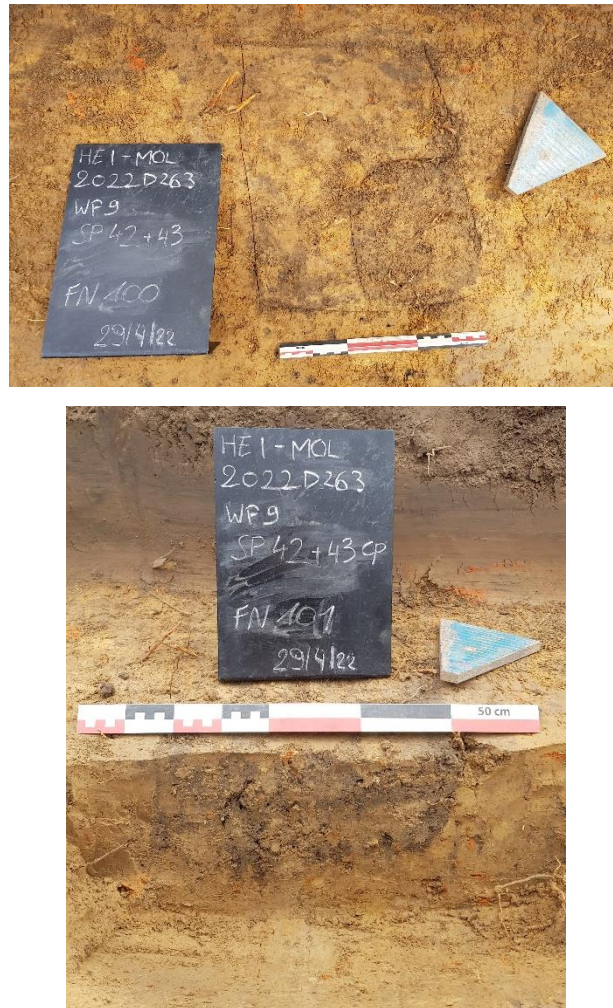
Figuur 63: Spoor 42 en 43 in het vlak (boven) en in coupe (onder).

Tot slot zijn alle paalkuilen gelegen in werkput 9. De sporen hebben afmetingen tussen 20 en 30cm en zijn rond, rechthoekig of vierkant van vorm en donkerbruin en grijs van kleur. De paalsporen bevatten veelal baksteenfragmenten en houtskoolspikkels. Spoor 42 is de insteek van spoor 43 en is dus iets groter (43 x 33cm). Dit paalspoor met insteek werd gecoupeerd, waarbij bleek dat het spoor maar voor 11cm bewaard was.

Sporen 39, 40 en 43 bevinden zich op een lijn met respectievelijk 12,5 en 7,35m tussen de paalsporen. Spoor 41 is naast spoor 43 gelegen, loodrecht op de lijn, op een afstand van 50cm van de andere paalkuil. Op het eerste zicht lijken de sporen geen structuur te vormen, maar het is natuurlijk ook altijd mogelijk dat enkele tussenliggende palen al verdwenen zijn en de structuur daarom niet herkend wordt. Op de Atlas der Buurtwegen zijn de paalkuilen wel ongeveer op een perceelsgrens gelegen. Het is daardoor ook mogelijk dat de paaltjes deel uitmaakten van een erfafscheiding. Ook op de luchtfoto uit 1979-1990 is een soort erfindeling zichtbaar op deze locatie.

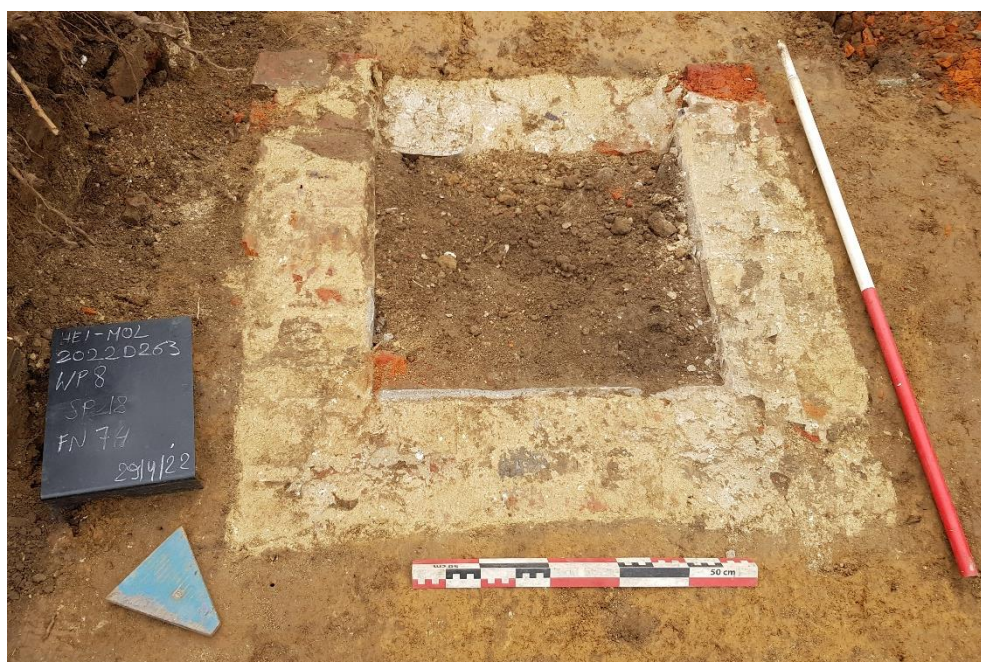
Figuur 66: Spoor 18 in het vlak.

Spoor 18 is een vierkante waterput waterput opgebouwd uit roodoranje bakstenen met een witgele mortel ertussen. De afwerking aan de binnenkant die uitgevoerd is in cement geeft een indicatie over de datering van het spoor. Dit soort bindmiddel werd pas vanaf het einde van de 19<sup>de</sup> eeuw<sup>8</sup> op grote schaal gebruikt, daardoor kunnen we deze structuur als subrecent beschouwen.

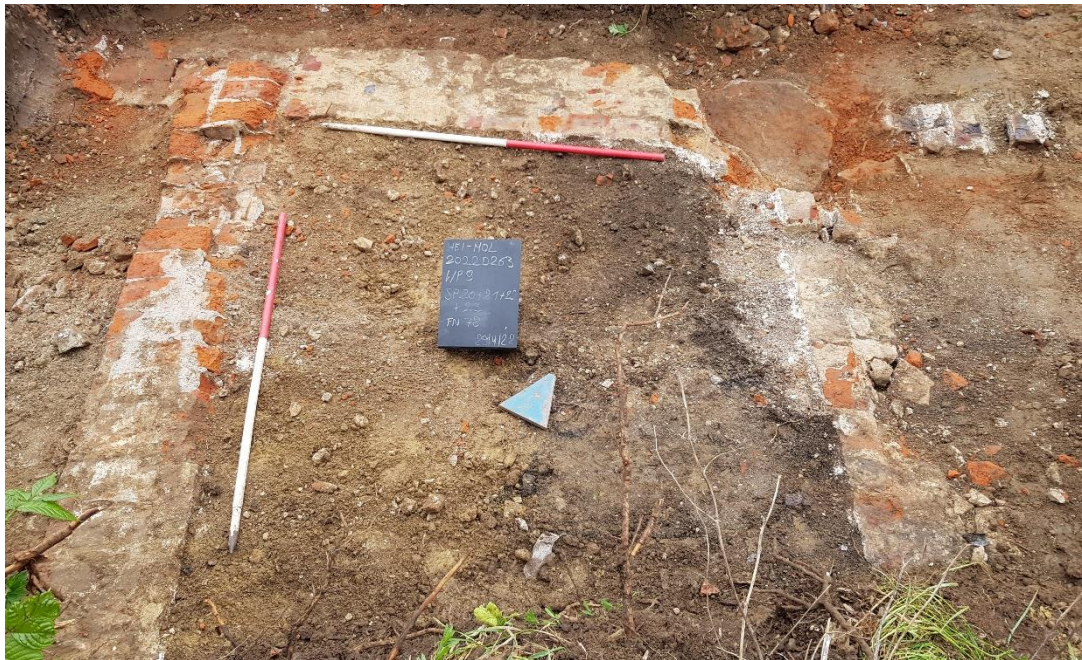
Figuur 67: Sporen 20-23 in het vlak.

bouwwerk komt niet duidelijk overeen met gebouwen op historisch kaartmateriaal of op oude luchtfoto's. Meer naar het zuidwesten werd in dezelfde werkput nog een individuele muur (spoor 38) gevonden van 20cm breed. Ook dit spoor heeft geen duidelijke referentie.
