## Heikruis – Molenhofstraat (Vlaams-Brabant)

ADEDE Archeologisch Rapport 857 - 2022

**Nota**  
**Heikruis – Molenhofstraat**  
**(Vlaams-Brabant)**

**VERSLAG VAN RESULTATEN**

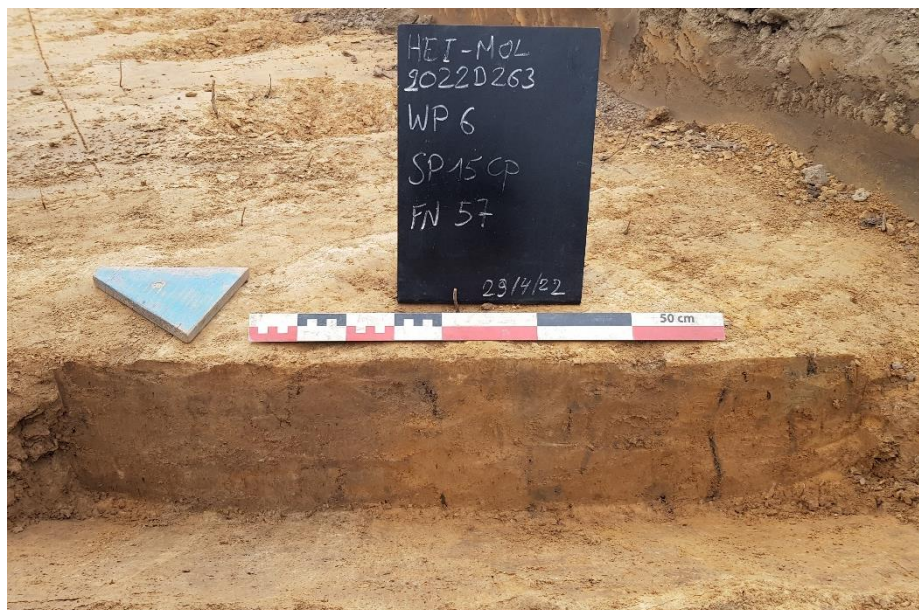
Figuur 69: Coupe op spoor 15.

Enkele sporen werden geherinterpreteerd en zijn als niet-archeologisch relevant te beschouwen. Een hiervan is spoor 15 dat na de uitgevoerde coupe natuurlijk bleek te zijn.

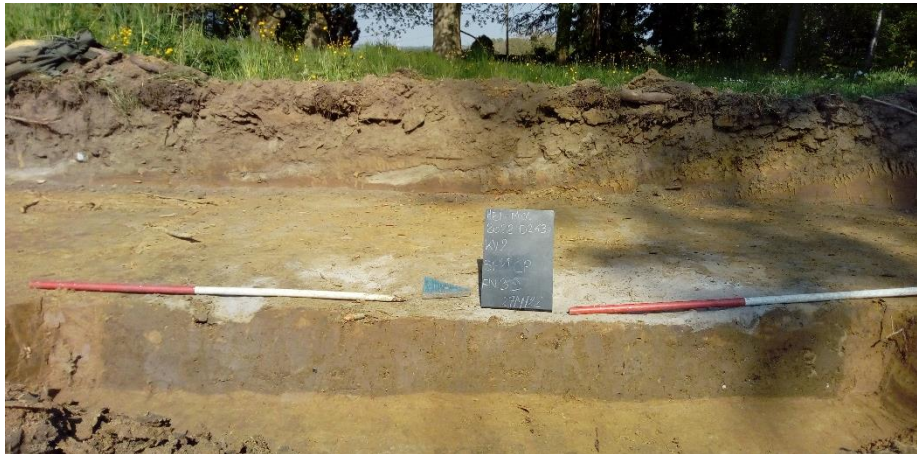
Figuur 70: Coupe op spoor 1.

Spoor 7 was zeer ondiep bewaard (1,5cm) en spoor 1 had in coupe een diepte van 21cm met rechte wanden en een vlakke bodem. Spoor 1 was verder ook bedekt met een laagje wit zand.
