Verslag Landschappelijk Bodemonderzoek

Sint-Truiden, Luikersteenweg

i.o.v. Bouwen & Milieu NV
Opgesteld op: 2/07/2019
Door: Wim Alaerts

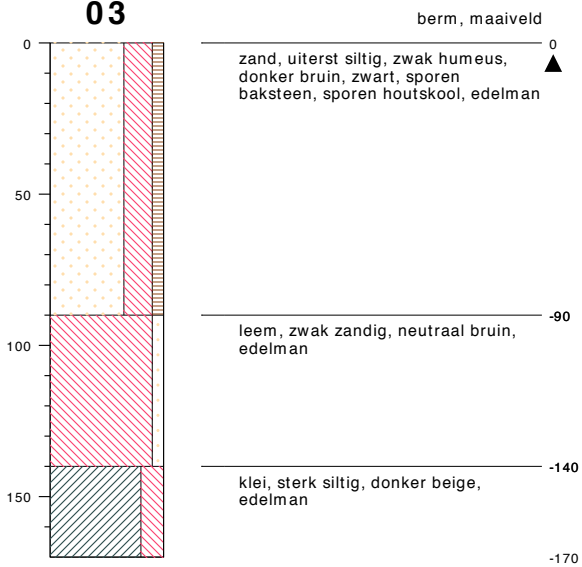
03

terreinwaarneming							interpretatie		
traject (m-mv)	apparaat	Ø (mm)	textuur	kleur	bijzonderheid	opmerking	ondergrens bereikt	duidelijkheid grens	horizont
0.00 - 0.90	edelman	70.0	Zs4,h1	bruin zwart donker	sporen baksteen, sporen houtschool	0,0	ja	duidelijk	Ap
0.90 - 1.40	edelman	70.0	Lz1	bruin neutraal	0,0	0,0	ja	duidelijk	C
1.40 - 1.70	edelman	70.0	Ks3	beige donker	0,0	0,0	neen

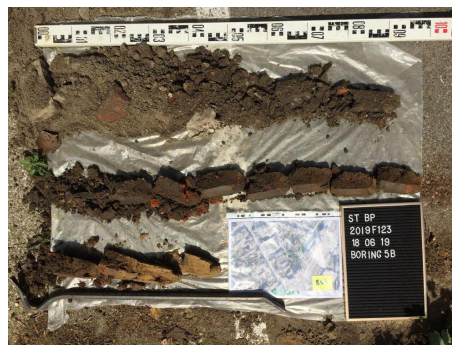
meetpunt 05b
15663071

Antropogene en/of geroerde toplaag op onveranderd moedermateriaal.
