## Lindestraat te Wiekevorst

Nota, verslag van resultaten

Condor Rapporten 751

Nota. Verslag van de resultaten, een landschappelijk booronderzoek binnen een uitgesteld traject

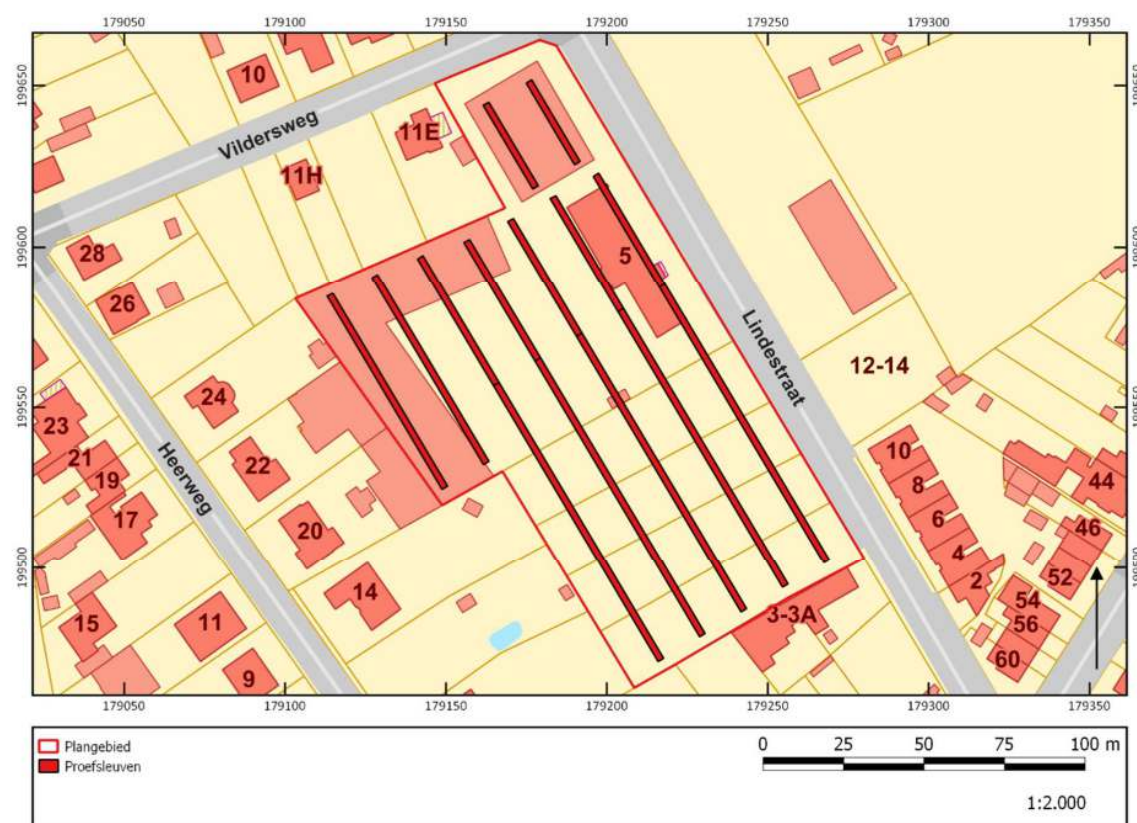
Afbeelding 3.2: Proefsleuvenplan voor het plangebied (bron: Heirbont 2020).

Daarnaast wordt voor het volledige plangebied een proefsleuvenonderzoek geadviseerd. In totaal wordt 1593 m<sup>2</sup> proefsleuf en 398 m<sup>2</sup> proefput voorzien. Twee sleuven zijn daarbij voorzien in de bestaande industrieloos, de overige zijn geplaatst binnen een noordwest-zuidoost oriëntatie waarbij de tussenafstand van middelpunt tot middelpunt 15 m bedraagt en waarbij de sleuven een breedte van 2 m hebben.

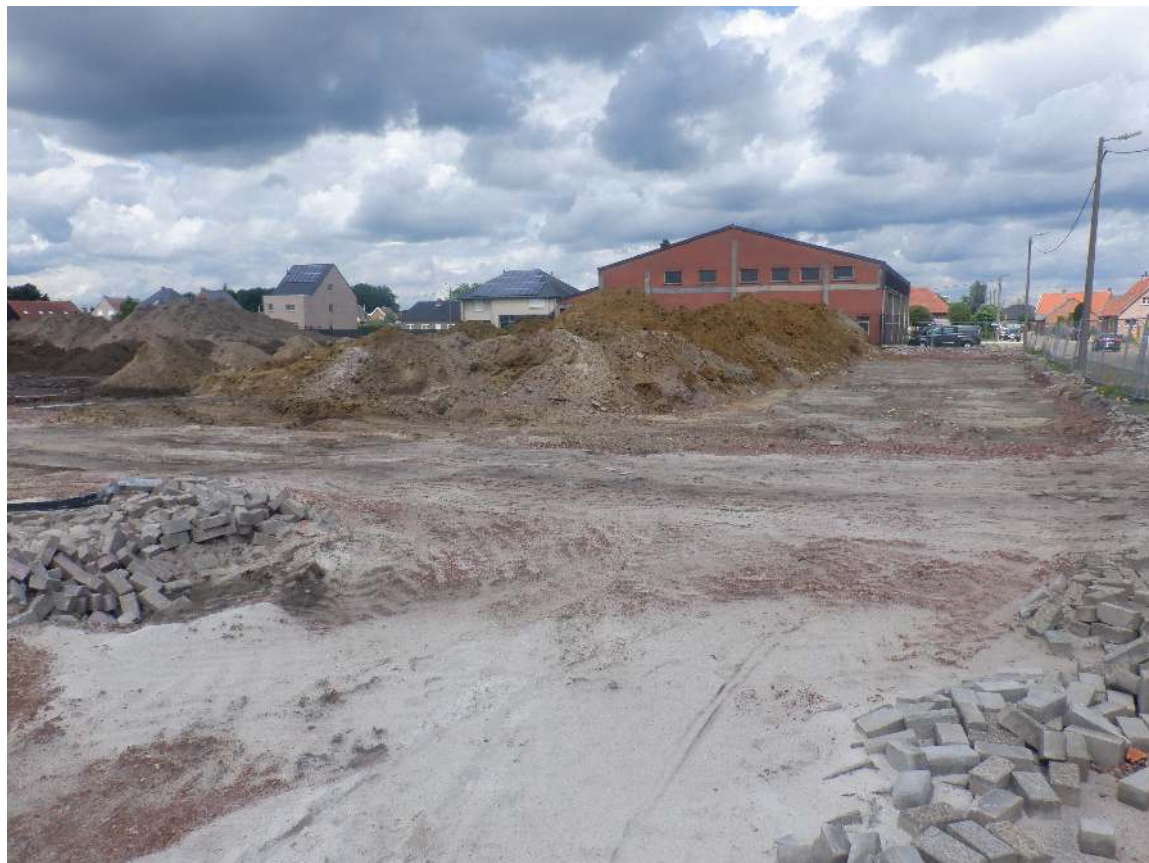
*Afbeelding 3.6.1: Plangebied vanaf het centraal-oosten in noordelijke richting.*

Op het ogenblik van onderzoek was de bestaande bebouwing al gesloopt en was de verharding binnen het noordelijke deel verwijderd. Ook was de bestaande onderfundering al

verwijderd. De aanwezige mazouttanks waren reeds ontgraven en gestoomd en alle steenpuin was gestockeerd binnen het zuidelijke deel van het plangebied. Binnen het noordelijke deel van het plangebied waren verschillende grote grondstocks aanwezig voor de toekomstige aanvulling van het terrein. Ondanks dat er bijgevolg al ingrepen in de bodem hebben plaats gevonden was nog nergens het archeologische relevante niveau geraakt.

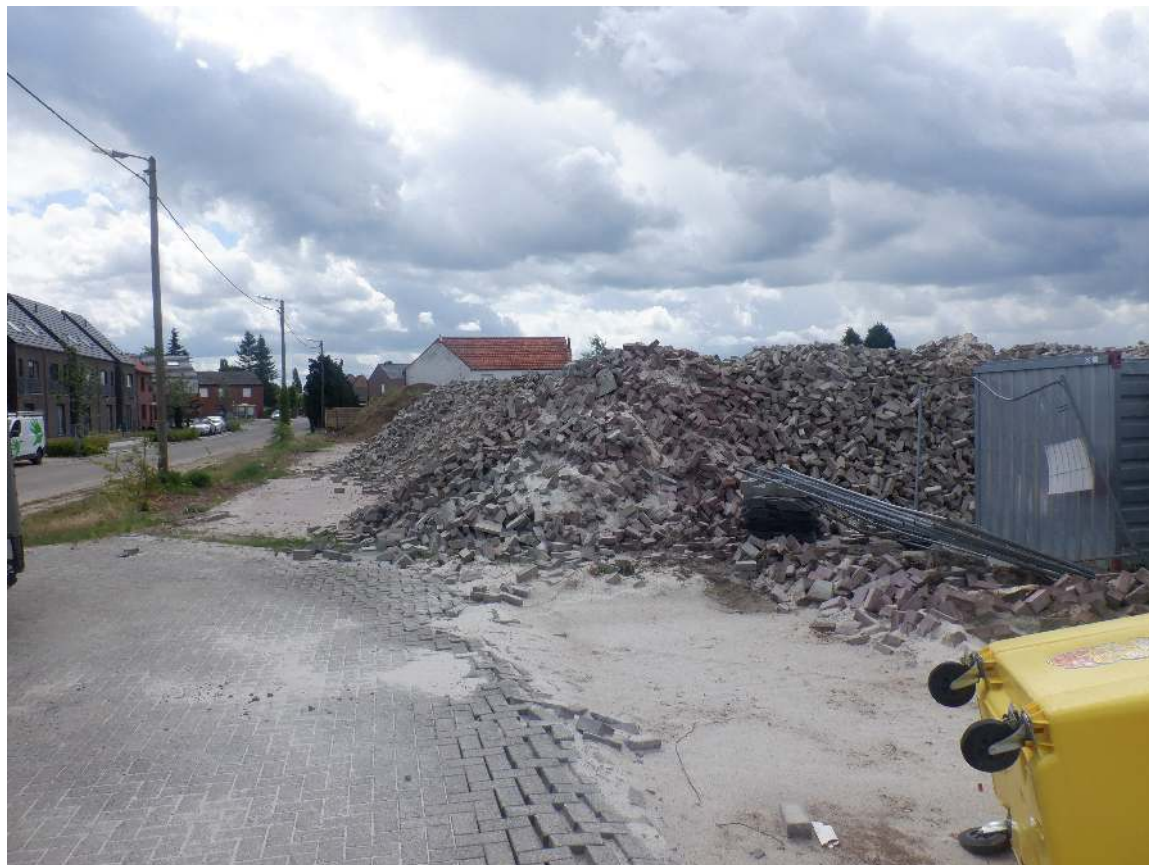
*Afbeelding 3.6.2: Foto genomen vanuit het centraal-oosten van het plangebied in zuidelijke richting.*

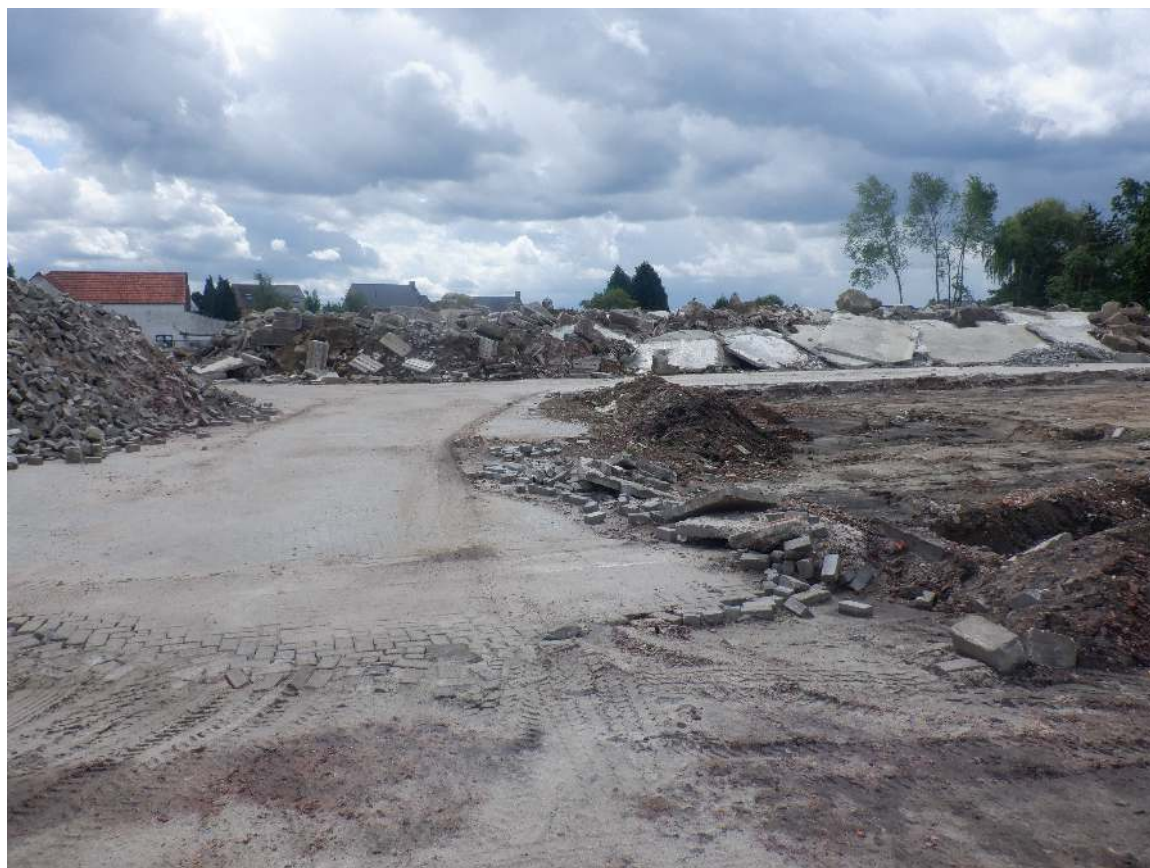
*Afbeelding 3.6.3: Zicht vanuit het centrale deel van het plangebied in zuidelijke richting.*

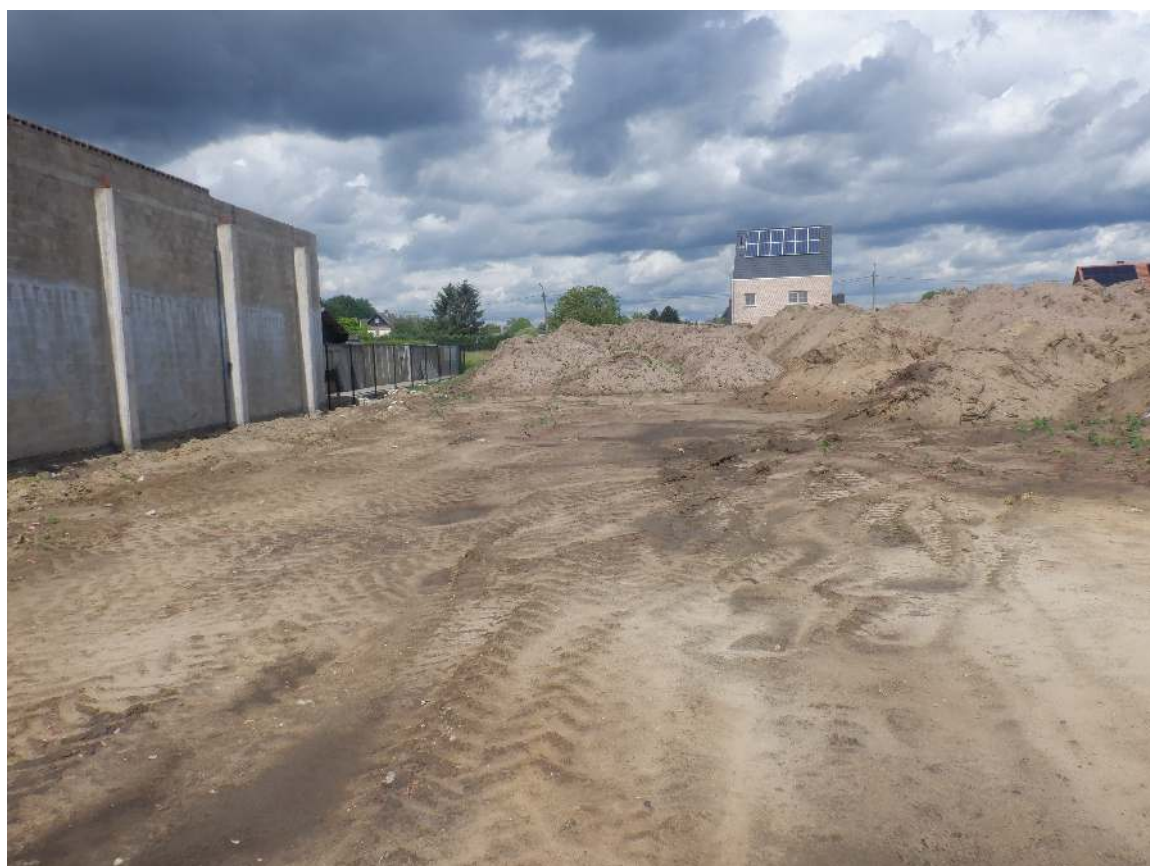
*Afbeelding 3.6.4: Plangebied ter hoogte van boring 3 in noordelijke richting.*

Boring 3 is verder naar het westen geplaatst. Boring 1 gaf namelijk al een beeld van de situatie onder de voormalige verharding. Door boring 3 iets verder naar het westen op te schuiven kon er ook een beeld worden gevormd van de bodemopbouw onder de voormalige loods. Boring 4 werd wel min of meer op de op voorhand voorziene locatie voorzien.

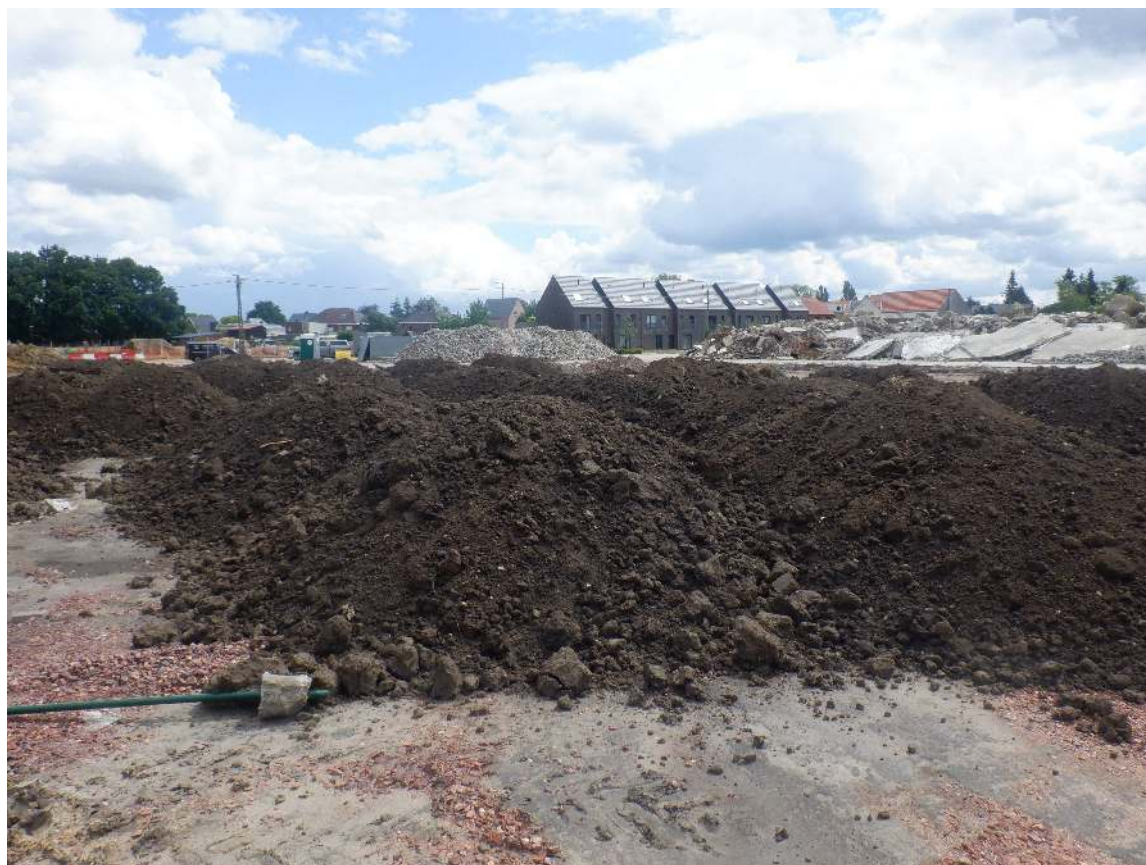
*Afbeelding 3.6.5: Plangebied ter hoogte van boring 3 in zuidoostelijke richting.*

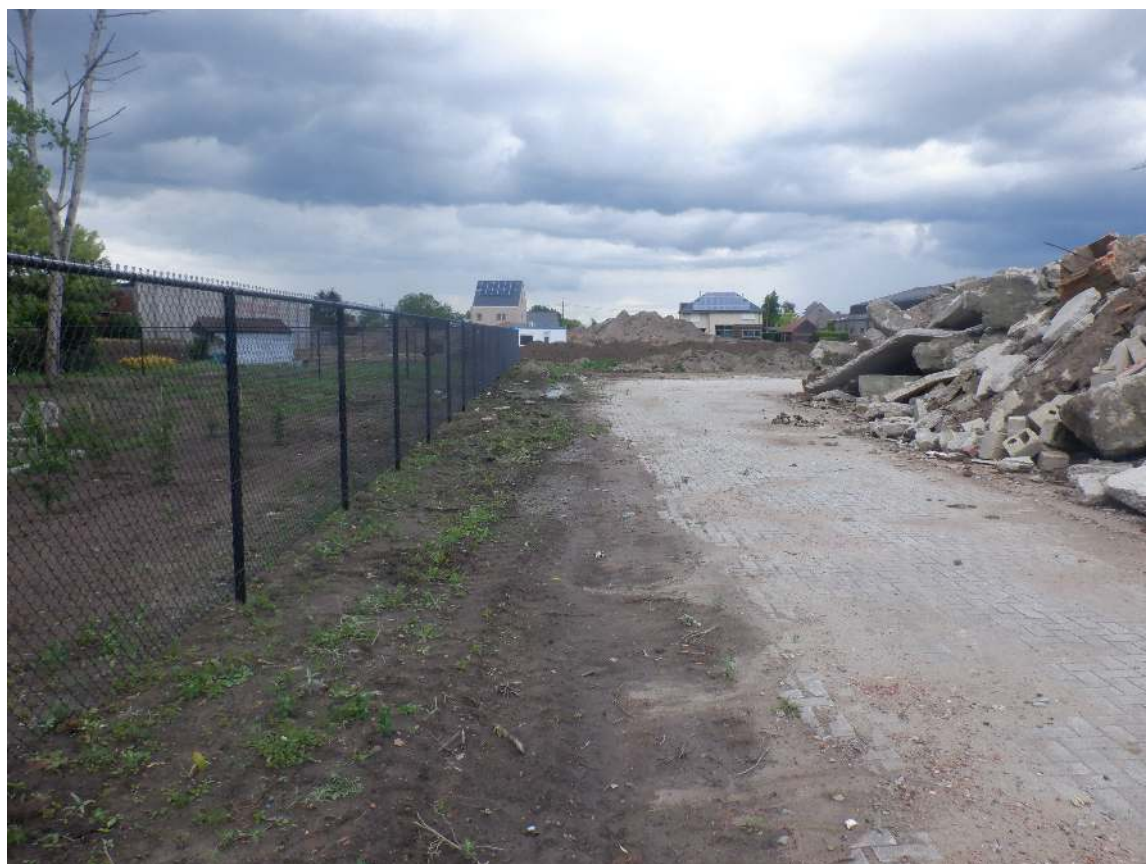
*Afbeelding 3.6.6: Plangebied ter hoogte van boring 6 in noordelijke richting.*

De vijfde boring werd iets meer naar het zuiden geplaatst. Deze boring werd geplaatst in de hoek tot waar de voormalige verharding verwijderd was. Boring 6 werd min of meer op de voorziene plaats voorzien. Boring 7 werd iets meer naar het oosten geplaatst. Tussen de boringen 4, 5, 6 en 7 was namelijk nog de verharding aanwezig. De boringen 6 en 7 werden bijgevolg in de voormalige groenzones geplaatst.

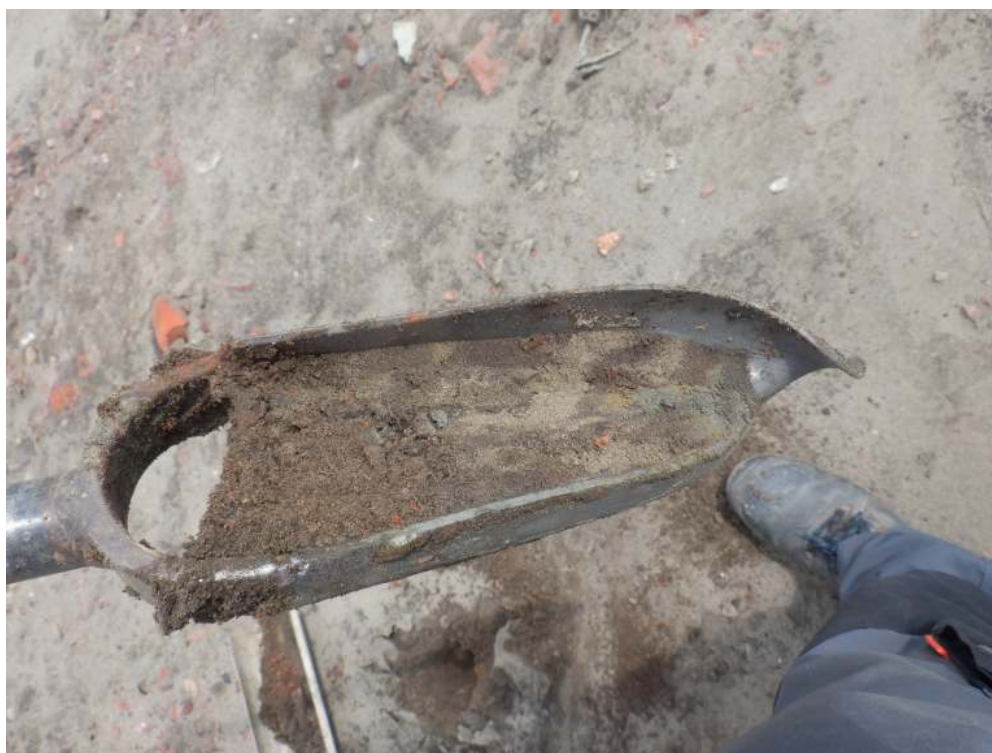
*Afbeelding 4.1: Geroerde laag in boring 1.*

De boringen 1, 2 en 3 tonen een min of meer identiek beeld. In deze boringen zijn er drie verschillende geroerde lagen vast gesteld. De lagen zijn sterk heterogeen, soms baksteenhoudend en de samenstelling varieert sterk. In boring 1 is zijn de geroerde lagen aangetroffen tot 60 cm diepte, in boring 2 tot 110 cm diepte en in boring 3 tot 100 cm diepte. We mogen echter niet vergeten dat dit de diepte is vanaf waar de boring geplaatst is. De bestaande verharding en onderfundering is bijgevolg al verwijderd. In boring 1 moeten we rekening houden met 50 cm extra, in boring 2 met 40 cm extra en in boring 3 met 30 à 40 cm extra. We spreken bijgevolg over een geroerde toestand tot op respectievelijke 110, 150 en 140 cm diepte. Middels een scherpe overgang is in deze drie boringen de natuurlijke moederbodem aangeboord. Het betreft groengrijze afzettingen met een fijn tot matig grove textuur. Het betreft fluviatiele afzettingen die dateren uit het laat-Pleistoceen. De boringen zijn tot minstens 20 cm in deze laag uitgevoerd.

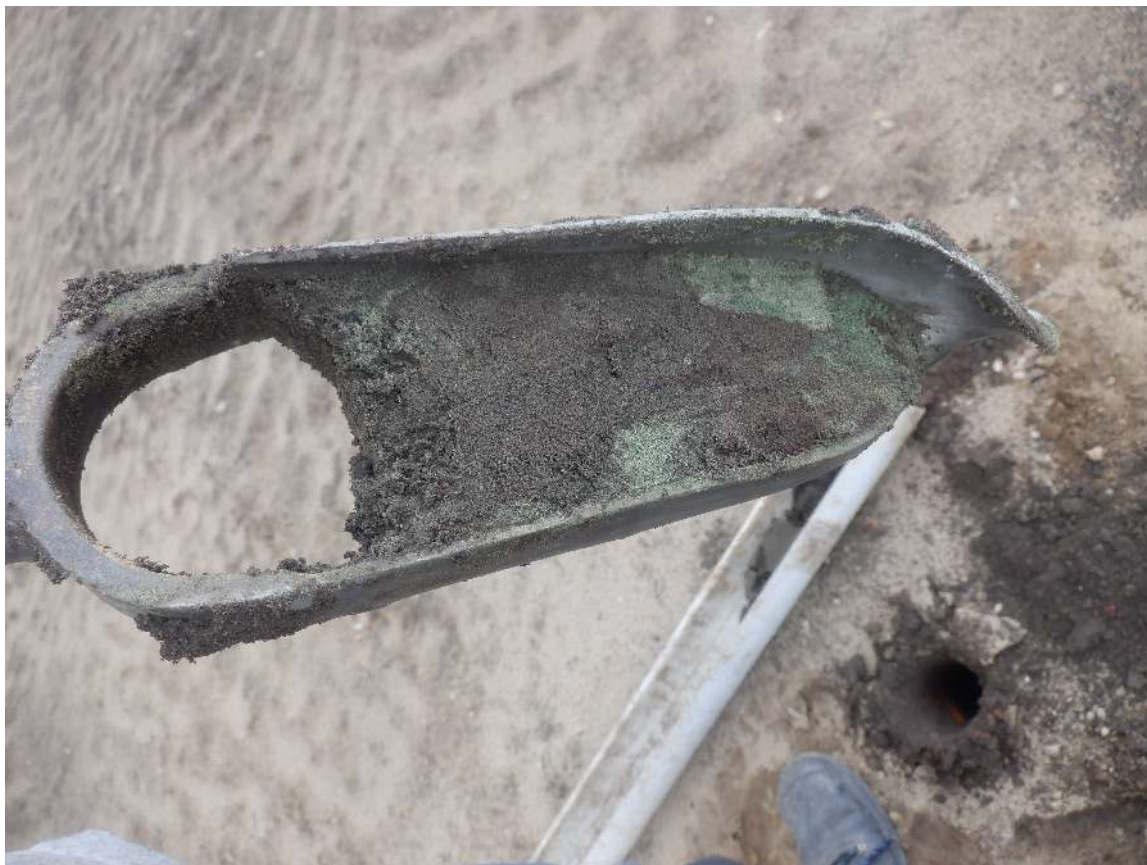
*Afbeelding 4.2: Geroerde laag in boring 3.*

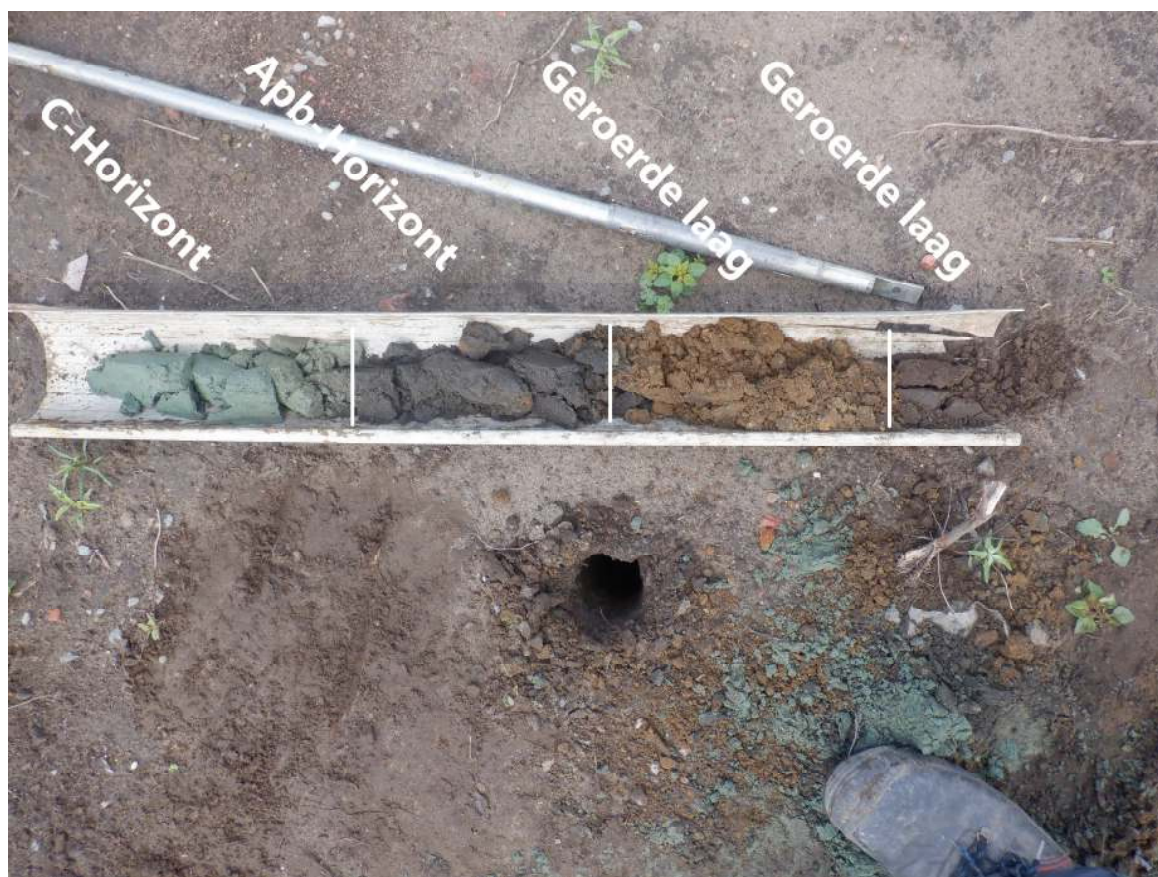
*Afbeelding 4.3: Boring 4 met aanduiding van de verschillende horizonen.*

Boring 4 is op circa 50 cm diepte beneden het voormalige maaiveldniveau uitgevoerd. In boring 4 zijn er twee geroerde lagen waargenomen, een eerste van slechts 10 cm dik met een donkerbruine kleur en hieronder een 30 cm dikke heterogene laag die geel is met bruinoranje vlekken. Op 40 cm diepte is een begraven bouwvoor vastgesteld. Deze heeft een dikte van 30 cm en is donkerbruin van kleur. De laag is matig humeus en bestaat uit matig fijn zand. Op een diepte van 70 cm beneden het maaiveldniveau gaat dit, middels een scherpe overgang over in de natuurlijke moederbodem.

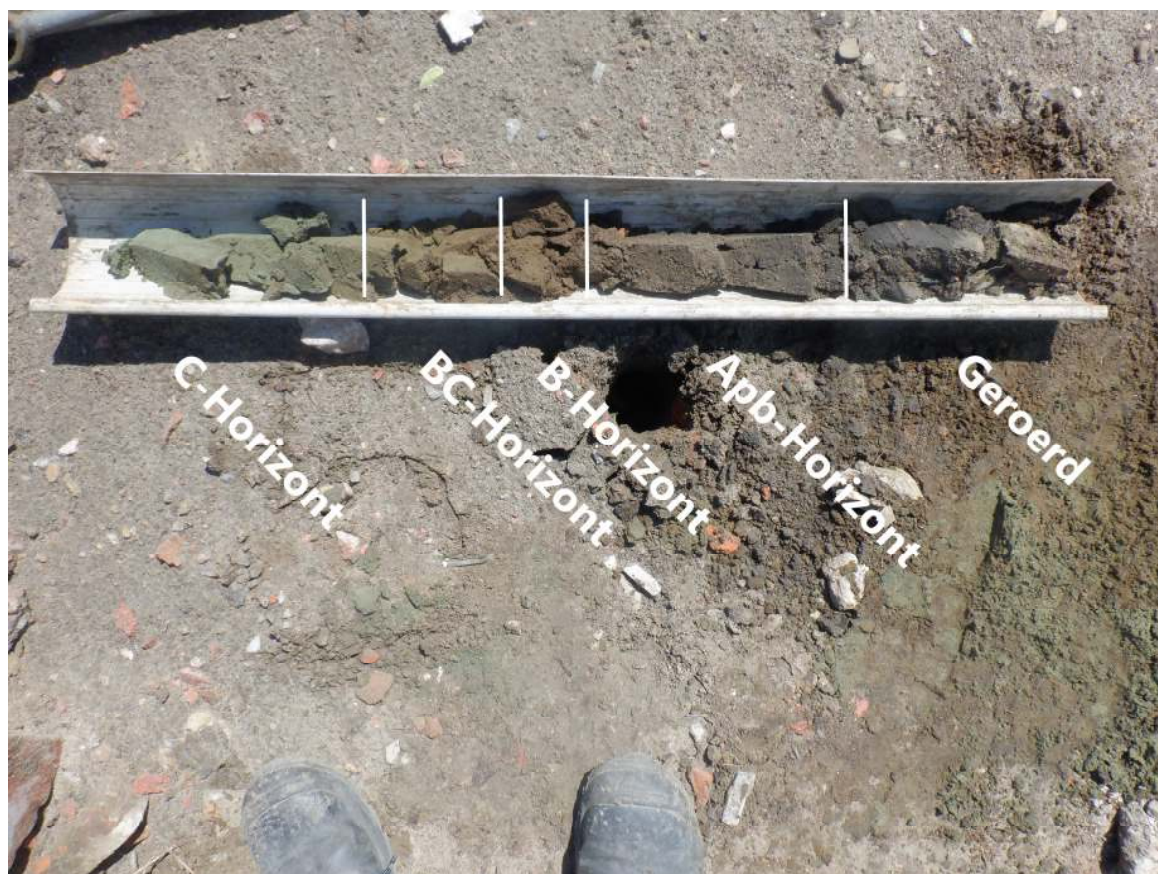
Afbeelding 4.4: Boring 5 met aanduiding van de verschillende horizonten.

In boring 5 is eerst een 20 cm dikke geroerde laag vastgesteld. Dit lijkt niet veel, maar vlak langs de boring hebben we ook een meting uitgevoerd op het huidige maaiveldniveau en dat ligt 70 cm hoger. We moeten bijgevolg rekening houden met een 90 cm dikke geroerde dan wel opgehoogde laag. Onder de geroerde laag is ook hier een begraven Ap-horizont vastgesteld. Deze is identiek aan deze in boring 4. De dikte bedraagt 25 cm. Hieronder is een aanrijkingshorizont waargenomen. Deze B-horizont is 10 cm dik, heeft een bruine kleur en wordt gekenmerkt door een verrijking van humus en ijzerpartikels. Middels een 10 cm dikke BC-horizont gaat de bodem over in de natuurlijke moederbodem.

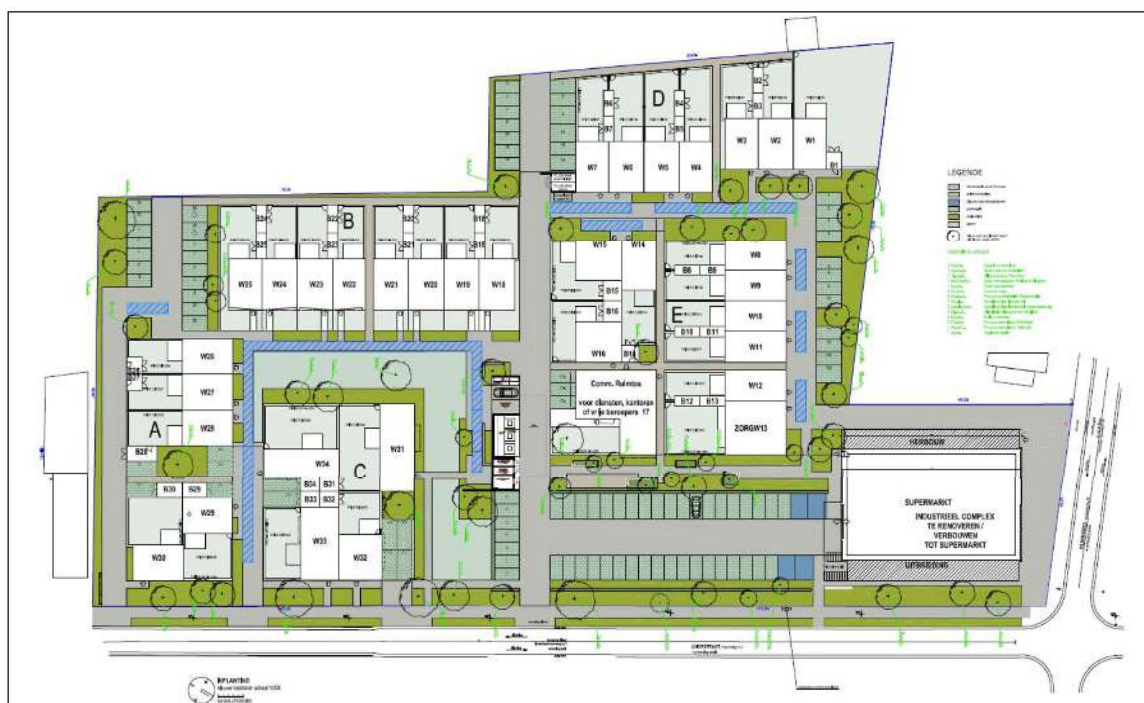
Afbeelding 5.1: In het blauw gearceerd wordt het Velonetsysteem weergegeven op de toekomstige situatie.

Louter en alleen op basis van de verstoring achten we verder onderzoek in het noorden niet noodzakelijk. Wanneer we gaan kijken naar de toekomstige ontwikkeling dan zien we dat het afgewerkte vloerniveau zich situeert op 12.1 m +TAW aan de oostzijde en 12.15 m +TAW aan de westzijde. De woningen worden op vloerplaat gebouwd, enkel de sleuffundering wordt op vast grond aangezet (normaal 80 cm, maar de ondergrond is dieper verstoord). Wegenis wordt 60 m diep aangezet, net als de kabels, leidingen en riolering. De parking van de supermarkt wordt 45 cm diep aangezet. Enkel het Velonet wateropvangsysteem gaat 180 cm diep reiken. We kunnen dus concluderen dat er enkel een verstoring wordt veroorzaakt door het Velonetsysteem en de funderingssleuven zelf.

nieuwe verstoring binnen deze zone zal bijgevolg beperkt blijven. Het velonetsysteem zal circa 200 m<sup>2</sup> in beslag nemen, de funderingssleuven zullen circa 300 m<sup>2</sup> verstoren. We spreken bijgevolg over een verstoring van circa 500 m<sup>2</sup> en dit verspreid over deze zone. De impact van de toekomstige werkzaamheden op de ondergrond is ons mening te beperkt om de kosten tot verder onderzoek te verantwoorden. We achten verder onderzoek dan ook niet noodzakelijk.
