# Vooronderzoek voor Aurubis te Beerse

deel I

Rapportnummer: LArES-rapport 596

| Onderzoek | landschappelijk bodemonderzoek |

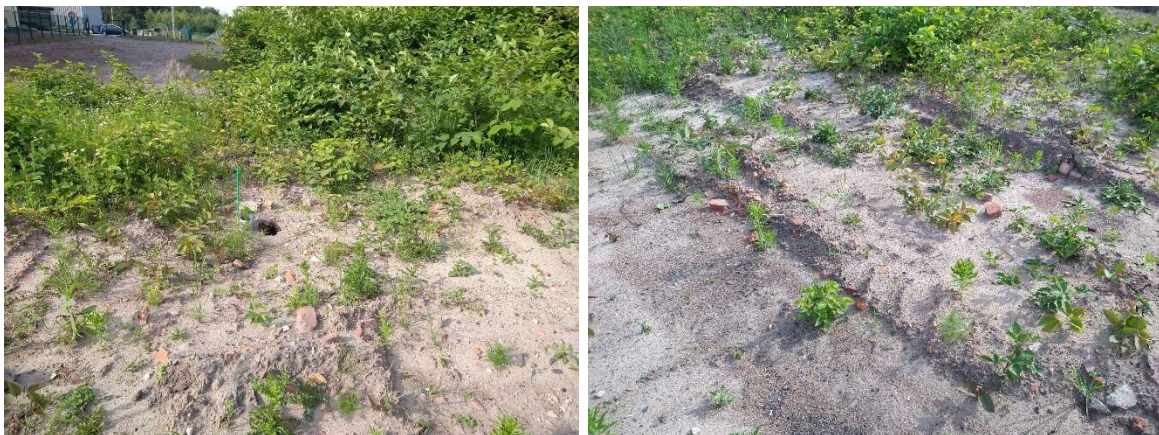
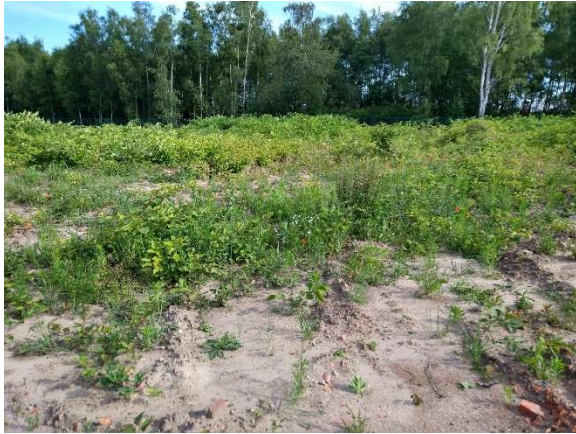
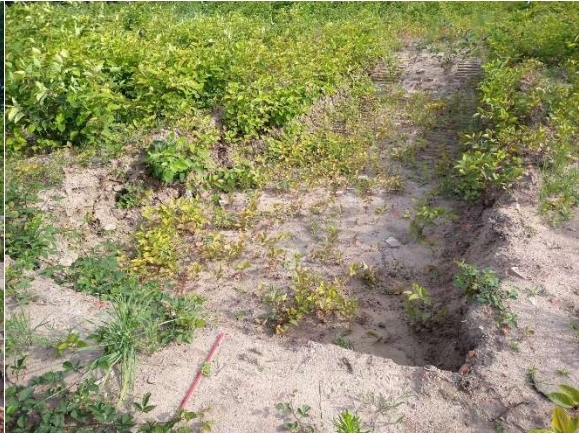
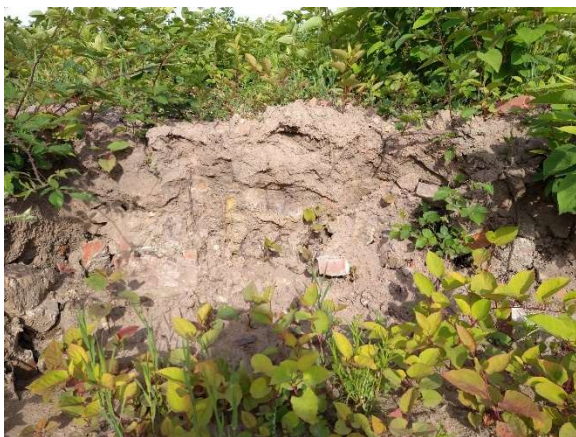
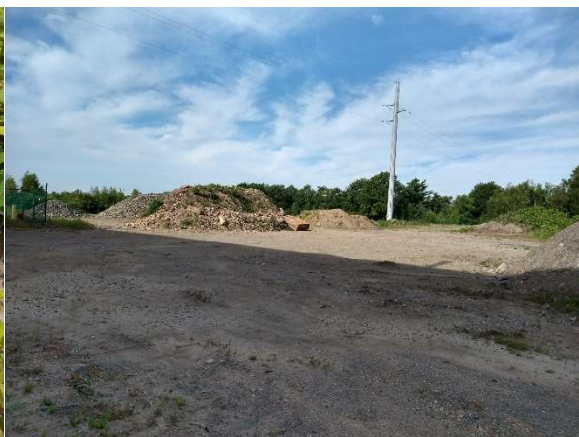
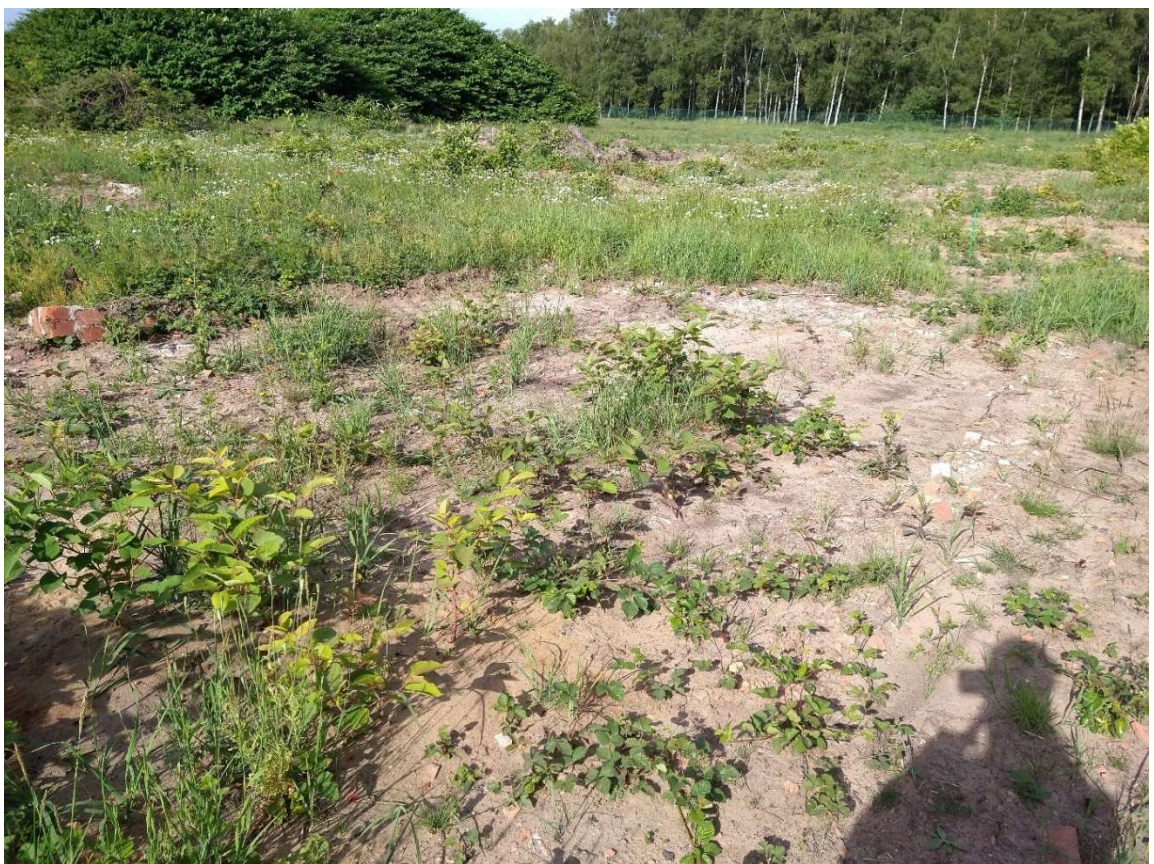
Het terrein is op het eerste zicht al verstoord. Op diverse plaatsen zijn vergraven herkenbaar, en overal liggen grote brokken puin aan het oppervlak. De veiligheidsverantwoordelijke die ons op terrein moest begeleiden, deelde mee dat er kortgeleden al twee korte sleuven gegraven waren in functie van sonderingen voor de nieuwbouw. Zij hebben toen vastgesteld dat het terrein op die plaatsen bestaat uit een dik puinpakket van talrijke decimeters dik. Dit komt overeen met de visuele inspectie op het terrein en de grote puinbrokken die overal waargenomen worden. Op één plaats is zelfs nog een grote dump aanwezig van afbraakpuin. Dit afbraakpuin lijkt afkomstig te zijn van het slopen van de voormalige bebouwing, en lijkt in de bodem te zijn ingewerkt.

Figuur 7. Overzichtsfoto's van het terrein waarop overal het puin zichtbaar is. ©LARES

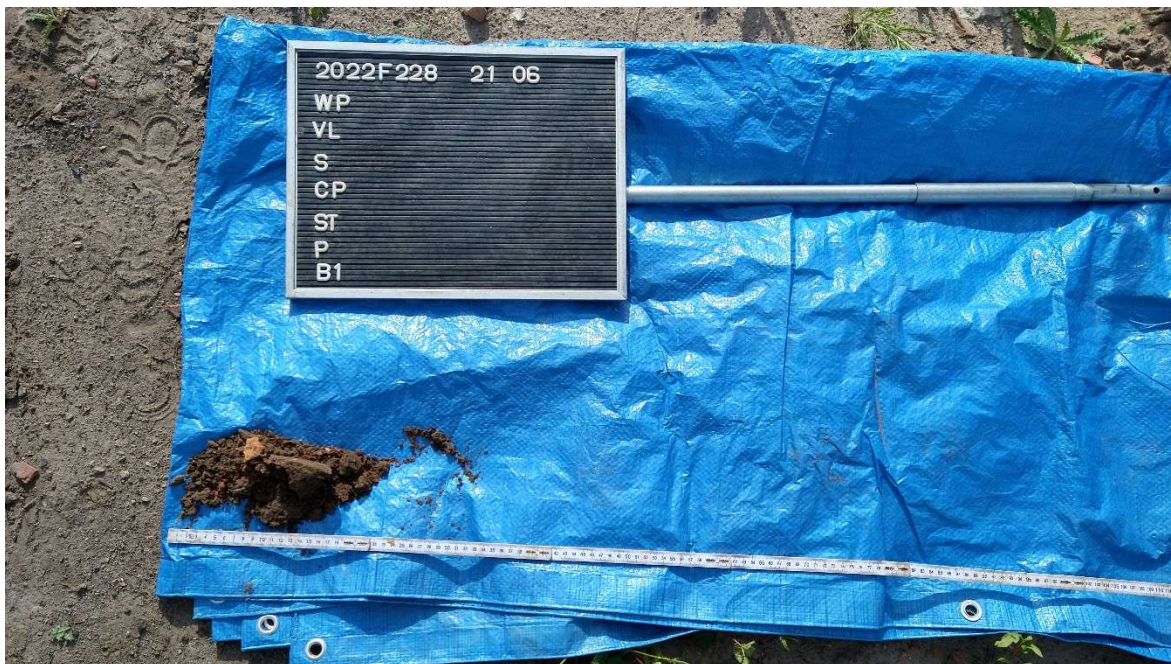
Figuur 9. Boring 1. ©LARES

Bij het plaatsen van boring 1 is de boring gestuit op een diepte van 20 cm vanwege de aanwezigheid van enorm veel baksteen- en mortelpuin (fig. 9). De boringen is een aantal keer verplaatst om te proberen door deze laag te dringen, maar dit is op geen enkele nieuwe boorlocatie gelukt. De aangetroffen laag is een homogene donkerbruine puinlaag. Ook boring B3, aan de andere kant van het terrein, leverde deze resultaten op. Deze boring is niet geregistreerd, omdat het zelfs onmogelijk bleek om tot op geringe diepte te boren: er was alleen maar ondoordringbaar puin...

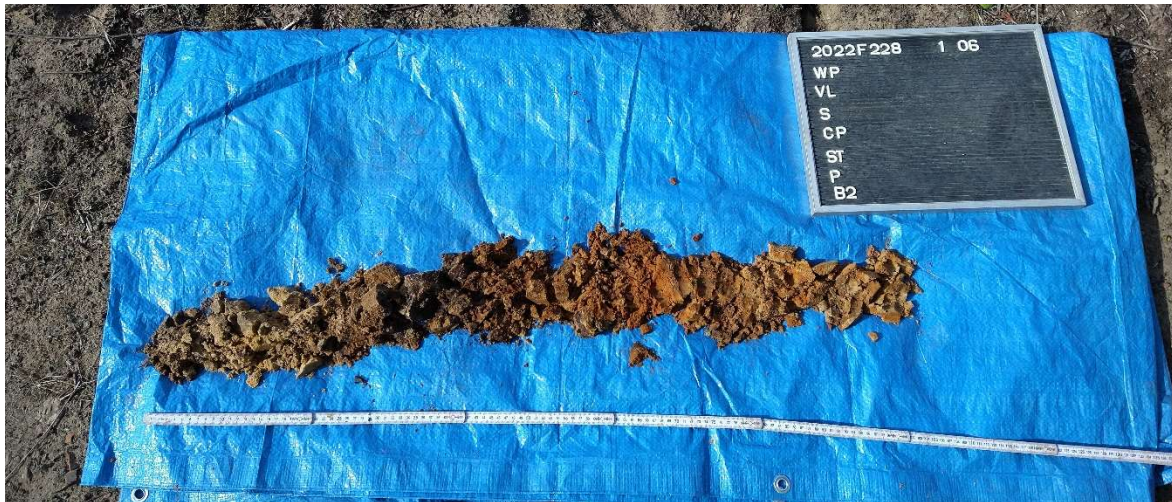
*Figuur 10. Boring 2. ©LARES*

Tijdens het evalueren van het terrein is één locatie aangetroffen waar aan het oppervlak geen puin aanwezig is en waar vermoed werd dat een intacte bodemopbouw aanwezig zou kunnen zijn; hier is boring B2 geplaatst. De bodemopbouw van boring 2 is volledig geregistreerd (fig. 10). Deze boring bestaat uit verschillende opeenvolgende verstoringen. De bovenste laag is 20 cm dik en opgebouwd uit een homogene lichtgele zandvulling. Hieronder situeert zich een tweede verstoring met een lichtbruine zandvulling met oranje vlekken. Deze dekt een derde verstoring af op een diepte van 30 cm met een donkerzwarte kleur met bruine vlekken en een dikte van 10 cm. De laatste verstoring is opgebouwd uit een zandvulling die donkerbruin van kleur is waarin oranje vlekken zichtbaar zijn. Deze laag dekt op een diepte van 50 cm een donkeroranje C-horizont met gele vlekken af.

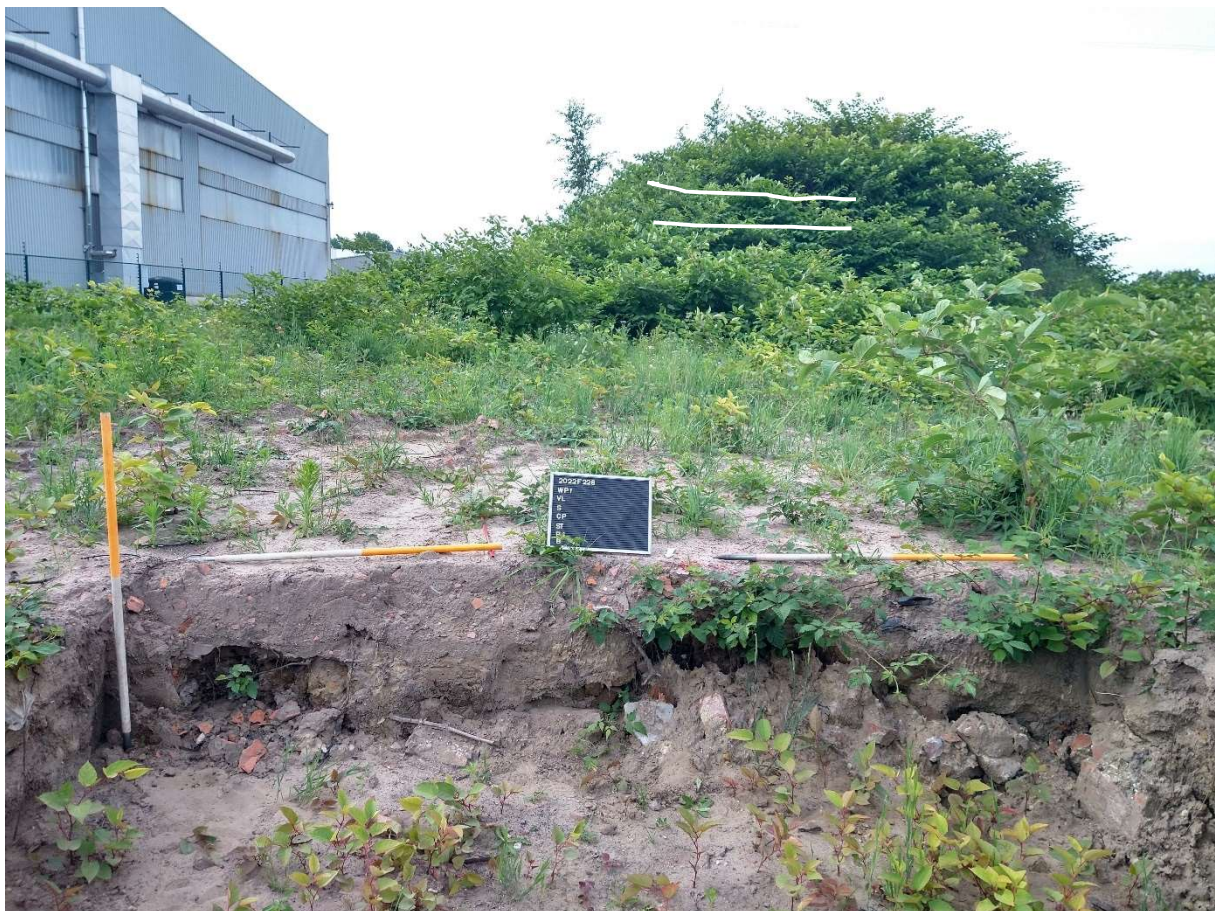
Om een beeld te krijgen van de aanwezige verstoring binnen het projectgebied zijn in de aanwezige sleuven twee profielen geregistreerd. De bodemopbouw van het eerste profiel in werkput 1 bestaat uit een homogene donkerbruine puinlaag die tot op een diepte van 70 cm is geregistreerd (fig. 11). Deze laag bevat een enorme hoeveelheid aan grof baksteen- en mortelpuin.

*Figuur 11. Referentieprofiel P1, werkput 1. ©LARES*

| Horizont | Diepte (cm) | Beschrijving |
|---|---|---|
| verstoring | 0 – 70 | donkerbruin, homogeen los zand, baksteen- en mortelpuin |

Op basis van de aanwezige sleuven kan vastgesteld worden dat het terrein minstens verstoord is tot een diepte van 70 cm. De landschappelijke boringen wijzen uit dat deze verstoring op het hele terrein voorkomt.
