Kerkakkerstraat 2 (Kaprijke, Oost-Vlaanderen)

2022G44
Juli 2022

NOTA

LANDSCHAPPELIJK BODEMONDERZOEK

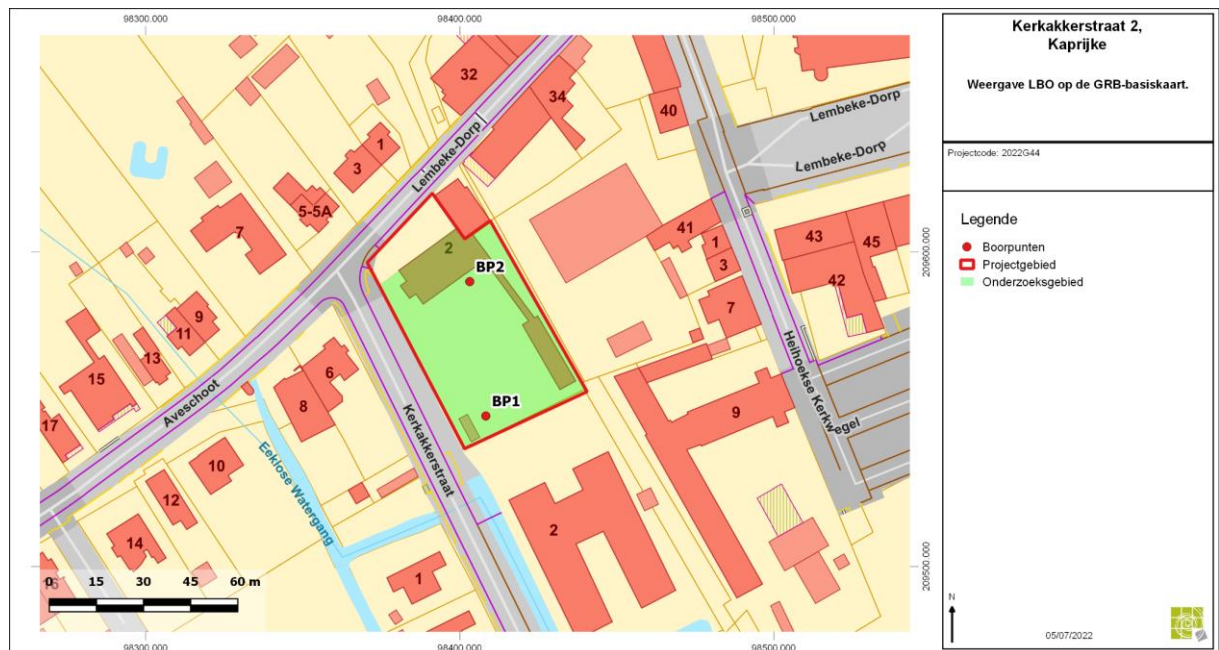
Figuur 2: Projectie van de boorpunten van het LBO op de GRB-Basiskaart.

Gelet op het huidige landgebruik ter hoogte van het terrein, werd er gekozen om dit booronderzoek uit te voeren aan de hand van manuele boringen. Het onderzoek werd uitgevoerd a.d.h.v. twee boringen (Figuur 2 **Fout! Verwijzingsbron niet gevonden.**). Op basis van de vraagstelling werden de boorpunten zo ingeplant opdat aan de hand van de boringen vlakdekkende uitspraken kunnen gemaakt worden.

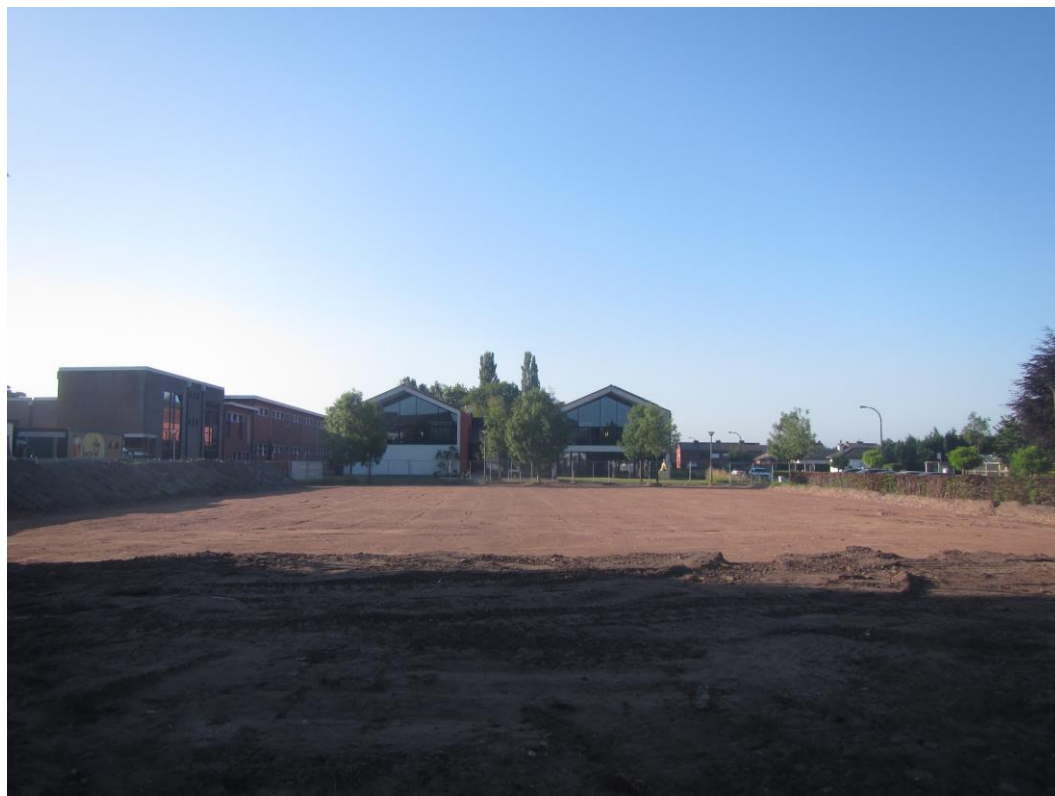
Figuur 3: Overzicht over het terrein kijkend in zuidzuidoostelijke richting.

Wanneer op 4 juli 2022 in kader van het uit te voeren LBO het terrein werd betreden was al snel duidelijk dat de sloopwerken van de recente bebouwing een grote impact op het terrein hebben gehad. Te zien aan de duidelijk afgelijnde rechthoekige vlakte bestaande uit vermalen bouwpuin wijst deze terreinobservatie op een gekend fenomeen in de bouwsector waarbij het bouwpuin van de sloopwerken wordt vermalen en gestockeerd op het terrein en de ontstane bouwput wordt aangevuld met een droge stabiele laag vermalen bouwpuin. Dit creëert een dik soliede pakket waarop de daaropvolgende werkzaamheden kunnen worden uitgevoerd. Door deze activiteiten is de natuurlijke bodemopbouw, die mogelijk nog bewaard was in bepaalde zones van het terrein, verstoord.

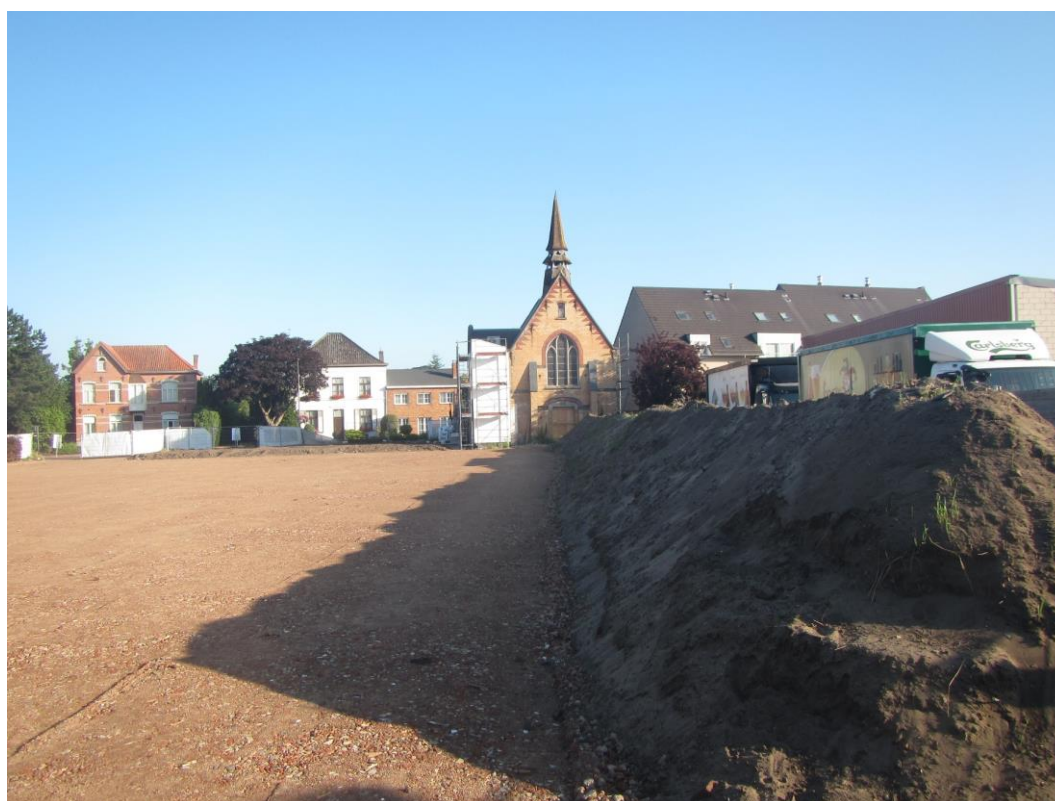
Figuur 4: Zicht op aarden talud tegen de oostelijke zijde van het terrein.

Extra aanwijzingen voor het afgraven van de bodem zijn daarbij ook nog aanwezig in de vorm van aarden taluds die op de randen van het projectgebied worden gestockeerd.

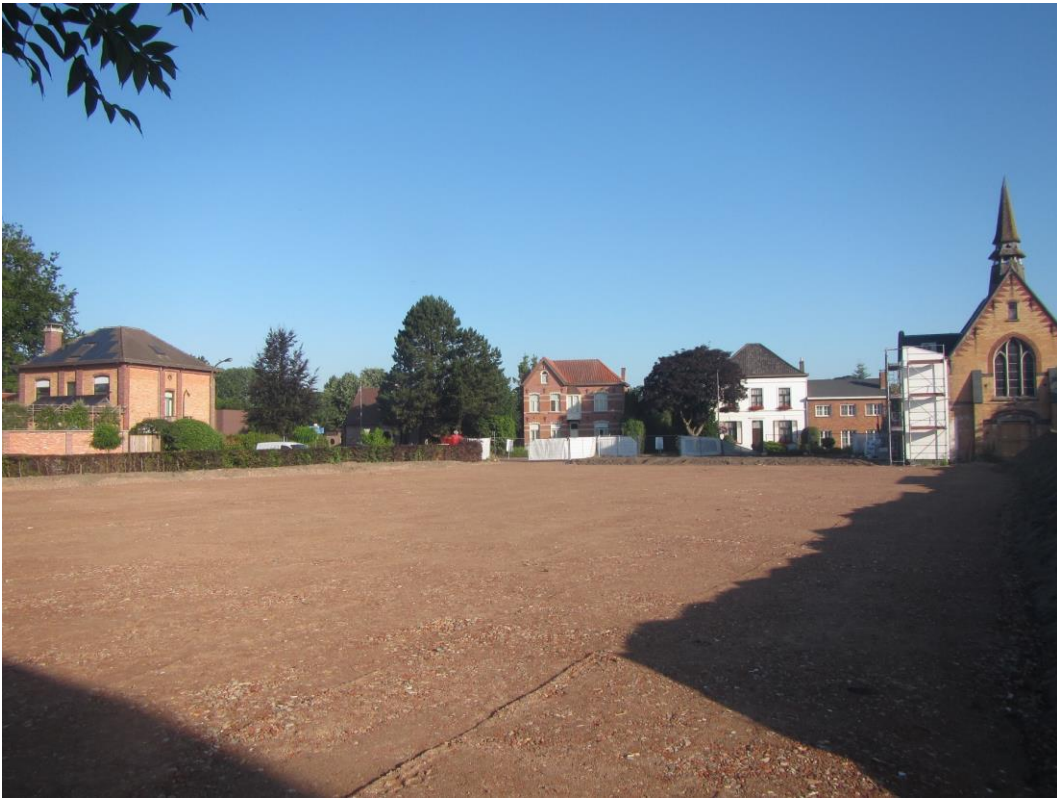
Figuur 5: Overzicht over het terrein kijkend in noordwestelijke richting.

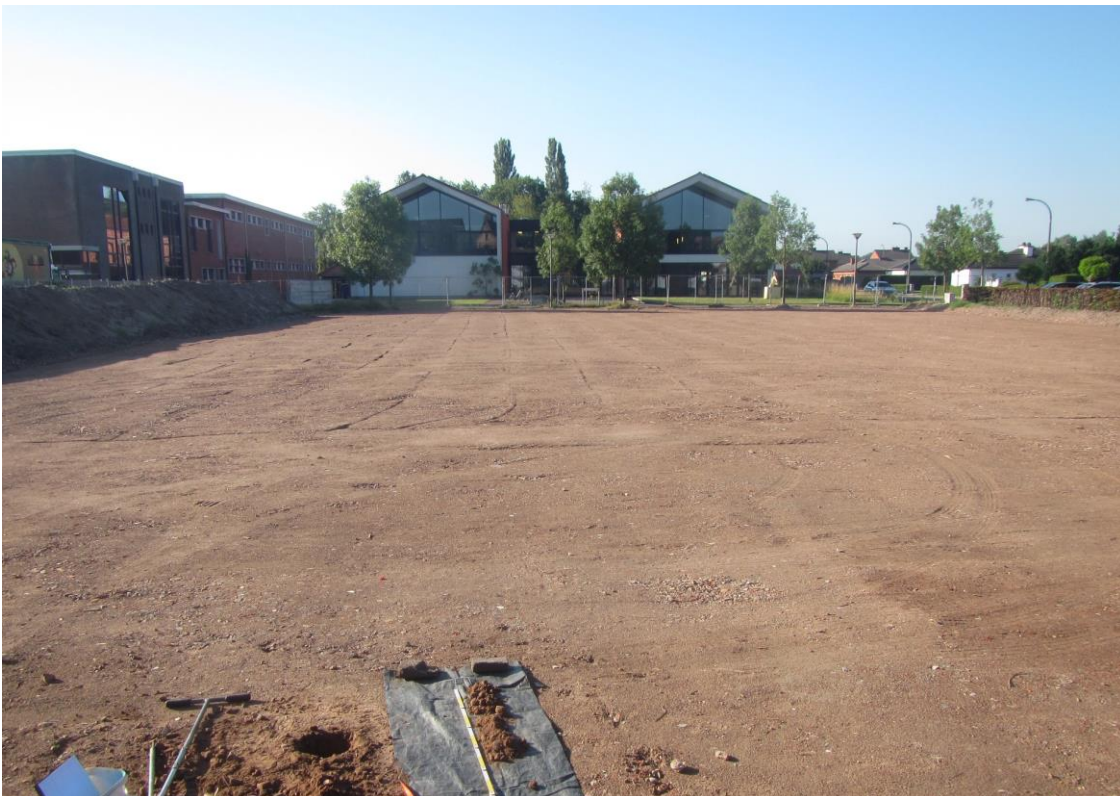
Figuur 6: Zicht op het terrein ter hoogte van BP2, kijken in zuidelijke richting.

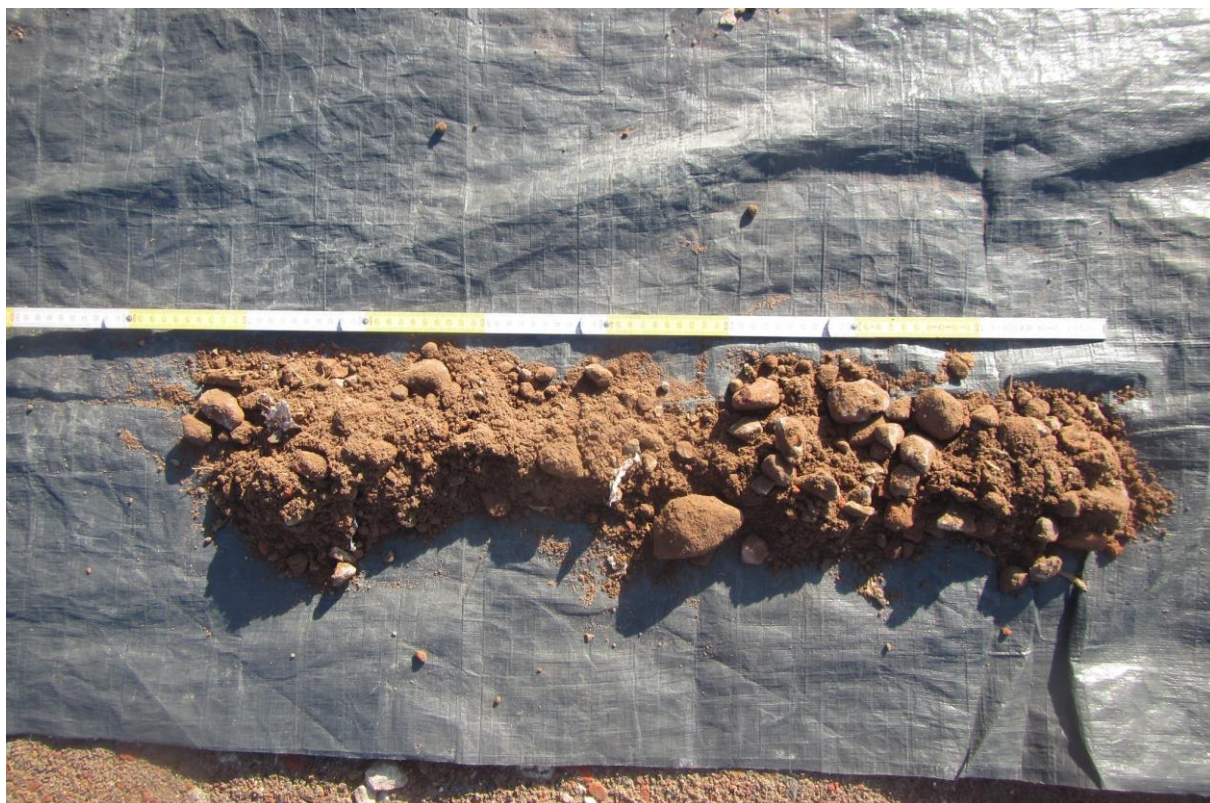
Er werden ter hoogte van beide boorpunten tot een diepte geboord tussen de 70 en 75cm waarna het quasi onmogelijk werd om dieper te boren wegens aanwezig plastic doek en steenpuin in de ondergrond. Hierbij werd enkel een antropogeen puinpakket waargenomen dat het gevolg is van het afgraven van het terrein en het volstorten van de uitgraving met bouwpuin. Door de impact en verstoring van de voorafgaande graafwerken en sloopwerken kon hierdoor geen natuurlijke bodem meer herkend worden.

Figuur 7: Overzichtsfoto van boring BP1, uitgelegd van rechts naar links.

Het vermoeden dat de bodem op het volledige onderzoeksgebied grotendeels is geroerd, werd daarna ook bevestigd in de twee boringen die werden geplaatst. Deze boringen tonen aan dat tot op grote diepte (minimaal tot op 75cm-mv) er een homogeen pakket van vermalen bouwpuin aanwezig is. De onderkant van het puinpakket kon daarbij niet bereikt worden, maar reikt mogelijk nog dieper.

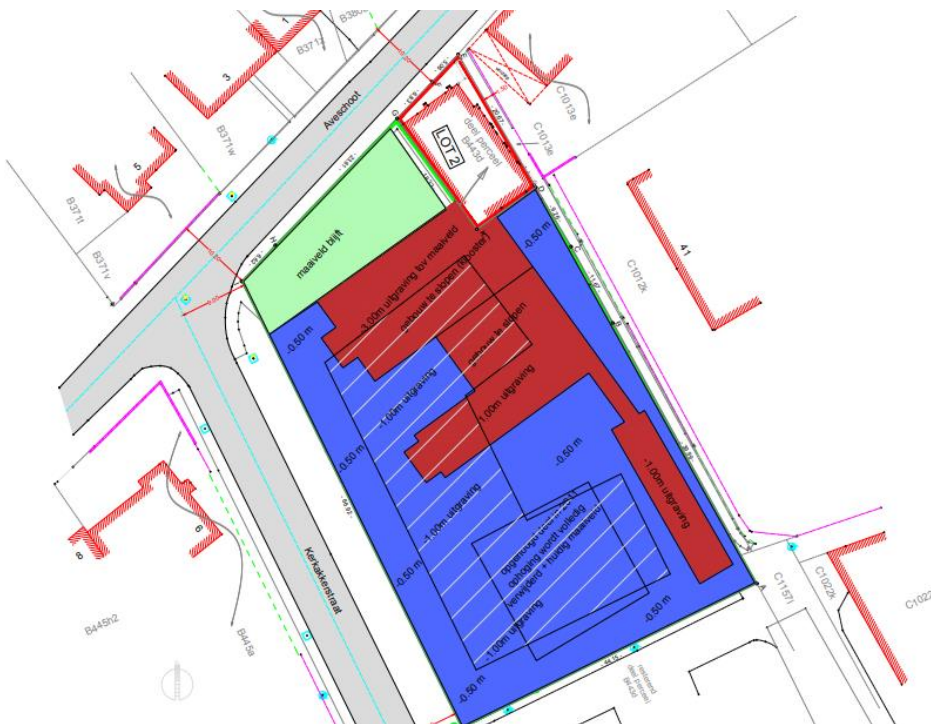
Vóór de realisatie van de ontwikkeling zal over het overgrote deel van het plangebied een uitgraving gebeuren. Ter hoogte van de bestaande en de te realiseren bebouwing wordt 1 meter onder het huidige maaiveld uitgegraven. Ter hoogte van de bestaande kelder zal tot 3 meter moeten worden uitgegraven. Voor de omgevingsaanleg wordt een uitgraving voorzien tot 50 cm onder het huidige maaiveld. In het meest noordelijke deel zal géén uitgraving plaatsvinden in de moederbodem. Dit over een terrein van 300 m². In het zuidelijk van het plangebied situeert zich een in het verleden opgehoogde zone. De ophoging zal worden verwijderd, waarna de uitgraving zal plaatsvinden

Algemeen kan gesteld worden dat op dit punt de verdere werken nog weinig impact zullen hebben op de natuurlijke bodem aangezien het overgrote deel van de werken zullen uitgevoerd

worden in het reeds aanwezige antropogene pakket en de diepere uitgravingen gebeuren ter hoogte van de voormalige kelders waar de bodem reeds dieper verstoord is.

Figuur 8: Overzicht van de geplande uitgravingen.

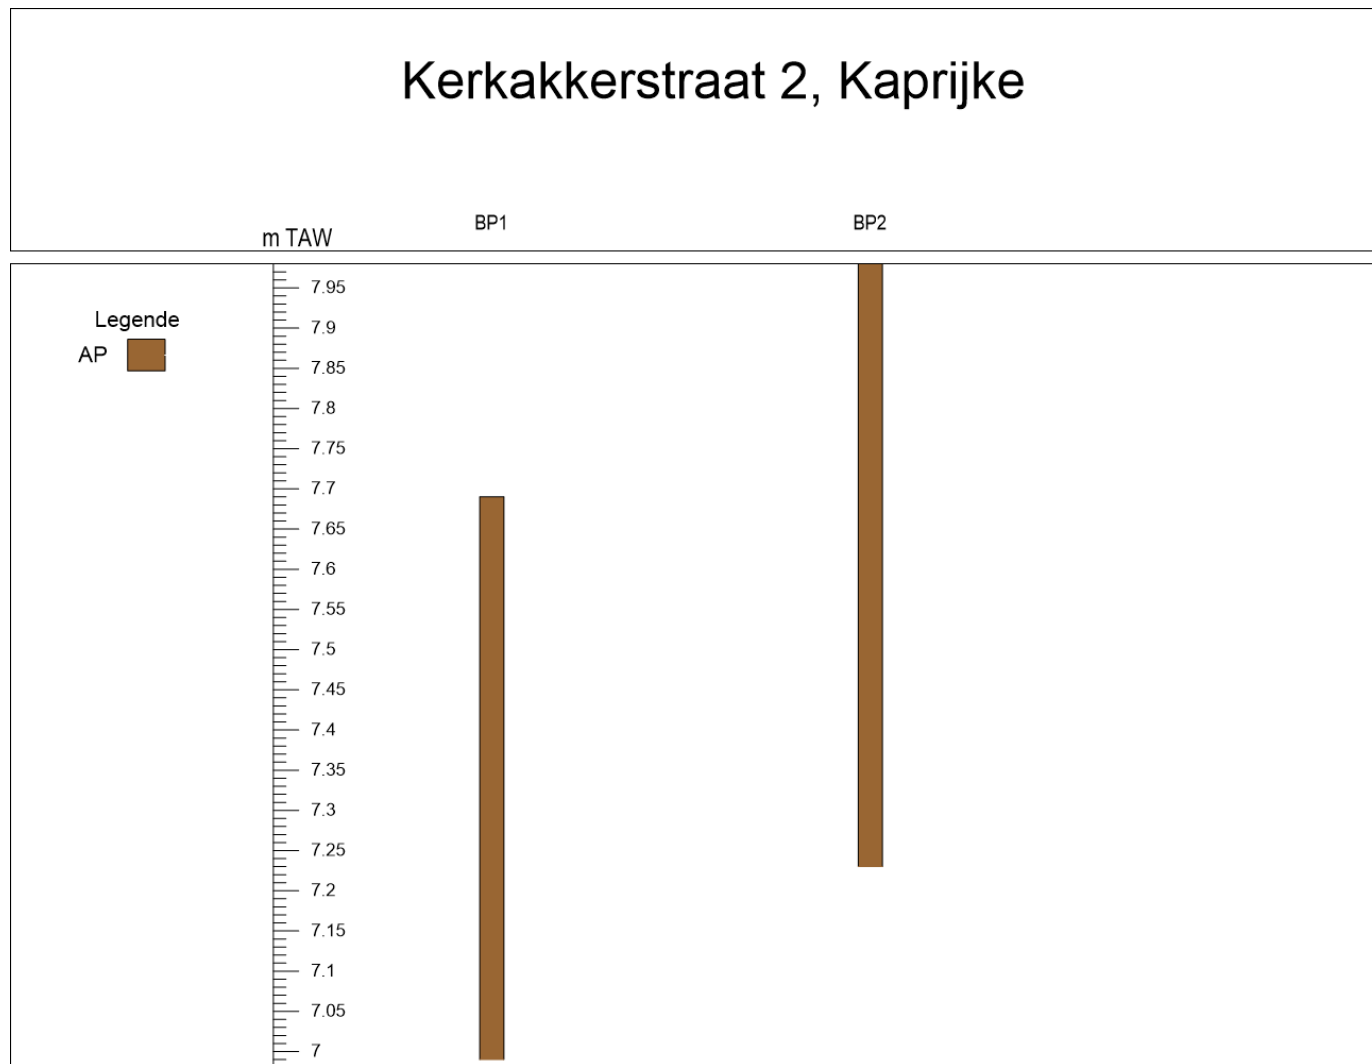
3.2 Visualisatie van de boorprofielen

Boor nr	Eenheid nr	Bovengrens (cm-mv)	Ondergrens (cm-mv)	Bovengrens (mTAW)	Ondergrens (mTAW)	Bodemhorizont	Textuur	Textuur omschrijving	Type zand	Type zand omschrijving	kleur (visueel)	Vochtigheid	oxidoreductie-verschijnselen	Overige
BP1	1	0	70	7,69	6,99	Ap	NVT	niet van toepassing		niet van toepassing	Beigebruin	Droog	/	Puinlaag
BP2	1	0	75	7,98	7,23	AP	NVT	niet van toepassing		niet van toepassing	Beigebruin	Droog	/	Puinlaag
