## Oostendesteenweg 218-220 (Ichtegem, West-Vlaanderen)

Projectcode bureauonderzoek: 2022D279

ARCHEOLOGIENOTA

LANDSCHAPPELIJK BODEMONDERZOEK (FASE 1)

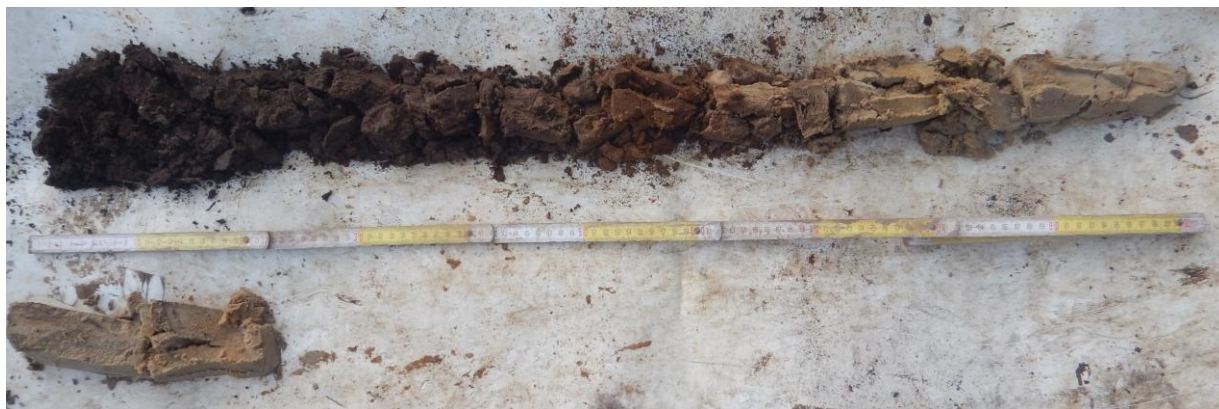
De maaiveldhoogte ter hoogte van boorpunt BP1 bedroeg 6.73 m TAW. De omgeving van de boring was in gebruik als grasland. In BP1 kon een postpodzol herkend worden.

Tussen het maaiveld en ca. 10 cm-mv werd een donkergrijze tot zwarte bouwvoor aangetroffen. Het sediment bestond uit matig fijn, droog zand. Onmiddellijk onder de bouwvoor was een humeuze A-horizont aanwezig met een dikte van ca. 25 cm. Het sediment bestond hier eveneens uit matig fijn, droog zand.

Op een diepte van ca. 35 cm-mv bevond zich een dunne laag grijs zand. Het kan hier mogelijk gaan om een uitlogingshorizont (E), die enigszins is opgenomen in de bovenliggende humeuze A-horizont. Een andere mogelijkheid is dat door intensieve landbouw met bemesting de oorspronkelijke Bh-horizont, die normaalgezien een donkergrijze tot zwarte kleur zou moeten hebben, 'gedegradeerd' is tot een los grijs pakket en waarbij de E-horizont volledig is opgenomen in de bovenliggende humeuze horizont.

Tussen ca. 45 en 60 cm-mv was een roestkleurig pakket matig fijn zand aanwezig. Het betreft hier wellicht een ijzerrijke inspoelingslaag (Bs). Dit pakket was echter niet gecementeerd en bevatte geen ijzerconcreties. Vermoedelijk is ook deze laag door intensieve landbouw gedegradeerd naar een eerder losse laag bruin tot roestkleurig zand.

Vanaf ca. 60 cm-mv werd de onverstoorte moederbodem aangetroffen. Het sediment bestond uit bleek tot lichtgrijs zand. Vanaf ca. 100 cm-mv waren kleine organische vlekjes aanwezig.

Figuur 9: Overzichtsfoto van BP1, uitgelegd van links naar rechts en van boven naar onder.

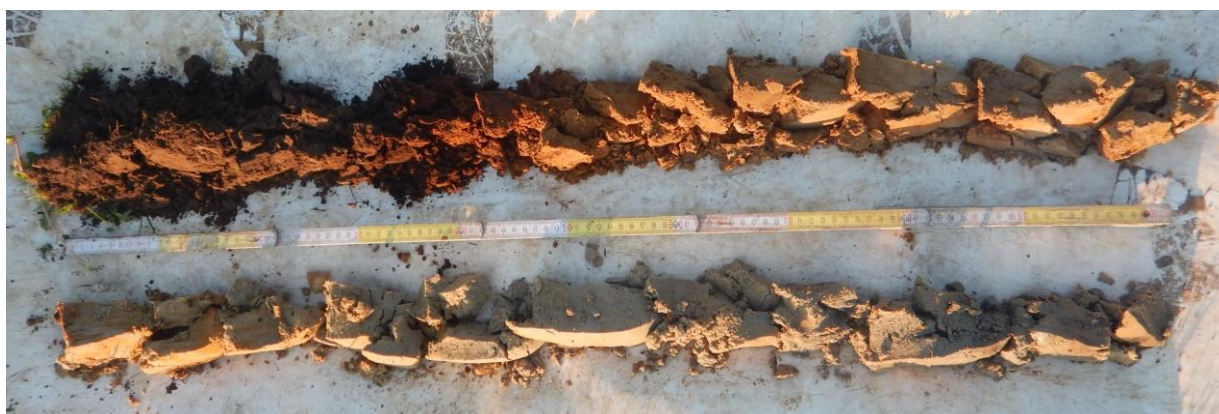
De maaiveldhoogte ter hoogte van boorpunt BP2 bedroeg 6.92 m TAW. De omgeving van de boring was in gebruik als grasland/weide. In BP2 kon een (post)podzol herkend worden.

Tussen het maaiveld en ca. 20 cm-mv werd een donkerbruine bouwvoor aangetroffen. Het sediment bestond uit matig fijn, droog zand. Tussen ca. 20 en 30 cm-mv was het sediment iets grijzer van kleur. Wellicht gaat het hier om een dunne uitlogingshorizont. Echter aangezien het kleurverschil zeer miniem was, is het anderzijds ook een mogelijkheid dat de uitlogingshorizont (net als de oorspronkelijke A-horizont) opgenomen is in de ploeglaag en de uiteindelijke vermengde bouwvoor hier reikt tot 30 cm-mv.

Vanaf ca. 30 cm-mv werd een opeenvolging van twee dunne inspoelingslagen waargenomen. Het betreft een donkergrijze tot zwarte humeuze zandlaag en een roestkleurige zandlaag. De lagen waren echter niet gecementeerd en vrij los van substantie. Wellicht zijn beide horizonten door intensieve landbouwactiviteiten ‘gedegradeerd’ tot hun huidige vorm.

Vanaf ca. 45 cm-mv werd de onverstoorde moederbodem aangetroffen. Tot ca. 125 cm-mv bestond het sediment uit beige tot lichtgrijs zand met lichte roestverschijnselen. Vanaf ca. 125 cm-mv tot het einde van de boring bestond het sediment uit lichtgrijs nat zand. Vanaf 180 cm-mv waren overigens kleine organische vlekjes aanwezig.

Figuur 10: Overzichtsfoto van BP2, uitgelegd van links naar rechts en van boven naar onder.

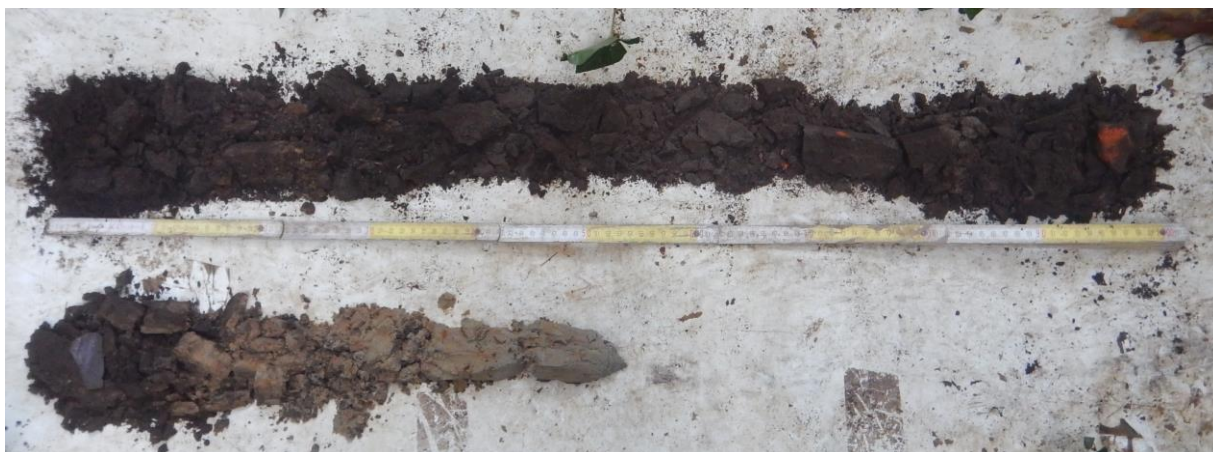
De maaiveldhoogte ter hoogte van boorpunt BP3 bedroeg 6.96 m TAW. De omgeving van de boring was in gebruik als tuin/bos.

Tussen het maaiveld en ca. 15 cm-mv werd een donkergrijze tot zwarte bouwvoor aangetroffen. Het sediment bestond uit matig fijn, humeus zand.

Tussen 15 en 115 cm-mv werd een dik pakket donkergrijs tot zwart zand aangetroffen, die enkele antropogene inclusies bevatte. Tussen 65 en 70 cm-mv was baksteengruis aanwezig, rond 90 cm-mv bevond zich een groot baksteenfragment, rond 100 cm-mv was een klein fragmentje glas aanwezig en tussen 105 en 110 cm-mv bevond zich een fragment steengoed met paarse engobe. Vermoedelijk is hier een oude gracht/greppel aangeboord. Op de orthofoto van 1971 bijvoorbeeld is te zien hoe ter hoogte van BP3 vroeger een greppel doorliep tot tegen de huidige Oostendesteenweg.

Vanaf ca. 115 cm-mv werd de onverstoorte moederbodem aangetroffen. Het sediment bestond uit bleek tot lichtgrijs vochtig zand met lichte roestverschijnselen.

Figuur 11: Overzichtsfoto van BP3, uitgelegd van links naar rechts en van boven naar onder.

In boring BP3 is vermoedelijk een oude gracht/greppel aangeboord.

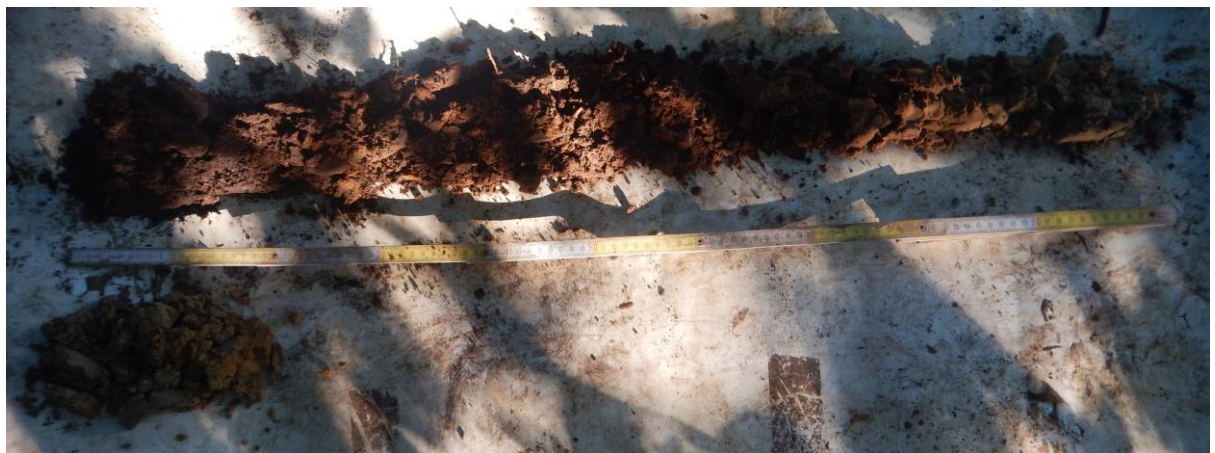
De maaiveldhoogte ter hoogte van boorpunt BP4 bedroeg 7.18 m TAW. De omgeving van de boring was in gebruik als tuin/bos.

Tussen het maaiveld en ca. 15 cm-mv werd een donkergrijze tot zwarte bouwvoor aangetroffen. Het sediment bestond uit matig fijn, humeus zand en bevatte tamelijk veel wortels. Onmiddellijk onder de bouwvoor was een humeuze A-horizont aanwezig met een dikte van ca. 50 cm. Het sediment bestond hier eveneens uit matig fijn zand.

Tussen 65 en 75 cm-mv bevond zich een dun pakket bruin tot beige zand. Het betreft hier een menglaag van de bovenliggende A-horizont en het onderliggende moedermateriaal.

Vanaf ca. 75 cm-mv werd de moederbodem aangetroffen. Het sediment bestond uit bleek tot bleek tot beige vochtig zand met lichte roestverschijnselen.

**Figuur 13:** Overzichtsfoto van BP4, uitgelegd van links naar rechts en van boven naar onder.

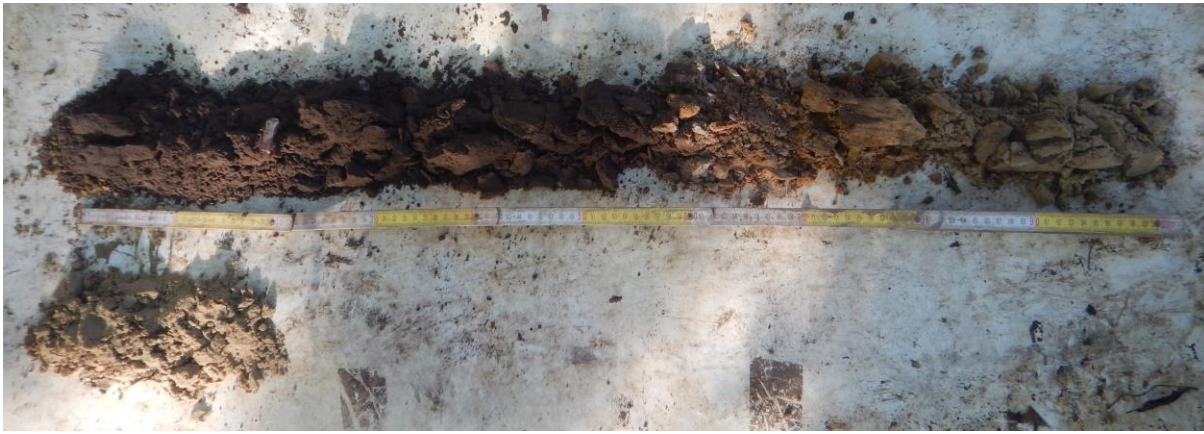
De maaiveldhoogte ter hoogte van boorpunt BP5 bedroeg 7.08 m TAW. De omgeving van de boring was in gebruik als tuin/bos.

Tussen het maaiveld en ca. 20 cm-mv werd een donkergrijze bouwvoor aangetroffen. Het sediment bestond uit matig fijn, zand met een lichte leemfractie. Onmiddellijk onder de bouwvoor was een humeuze A-horizont aanwezig met een dikte van ca. 40 cm. Het sediment bestond hier eveneens uit matig fijn zand met een lichte leemfractie.

Tussen 60 en 75 cm-mv was een (licht)grijs tot roestkleurig pakket fijnkorrelig zand aanwezig. Mogelijk gaat het hier om een gedegradeerde of verrommelde uitlogings- en humus- en/of ijzeraanrijkhingshorizont, die met elkaar vermengd zijn.

Vanaf ca. 75 cm-mv werd de moederbodem aangetroffen. Het sediment bestond uit bleek tot bleek tot beige vochtig zand.

**Figuur 14: Overzichtsfoto van BP5, uitgelegd van links naar rechts en van boven naar onder.**
